UNIVERSIDADE FEDERAL DE ALAGOAS  
CENTRO DE TECNOLOGIA  
CURSO DE ENGENHARIA CIVIL

**Análise Comparativa entre Levantamentos Visuais Contínuos pelos métodos manual e semiautomático em Pavimento Flexível**

Trabalho de Conclusão de Curso apresentado ao Colegiado do Curso de Engenharia Civil da Universidade Federal de Alagoas como parte dos requisitos para obtenção do título de Bacharel em Engenharia Civil.

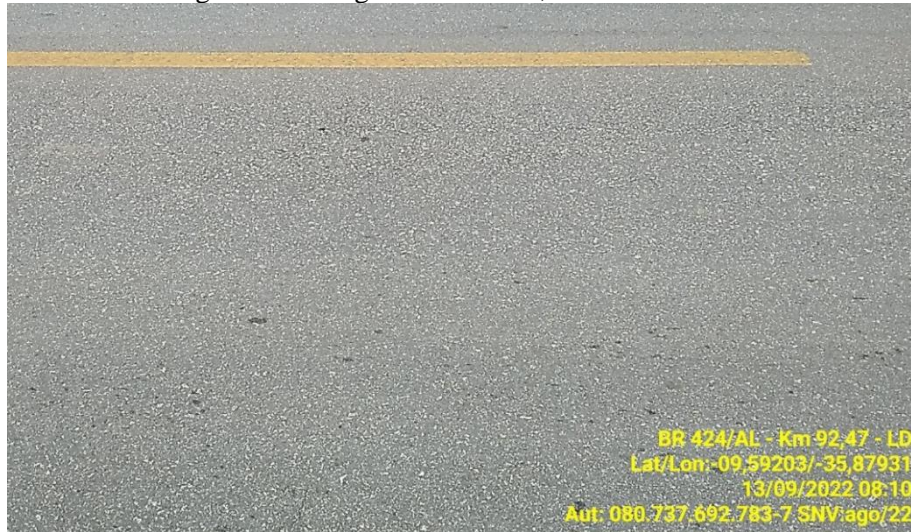
Figura 29 - Desgaste no Km 92,47 no lado direito

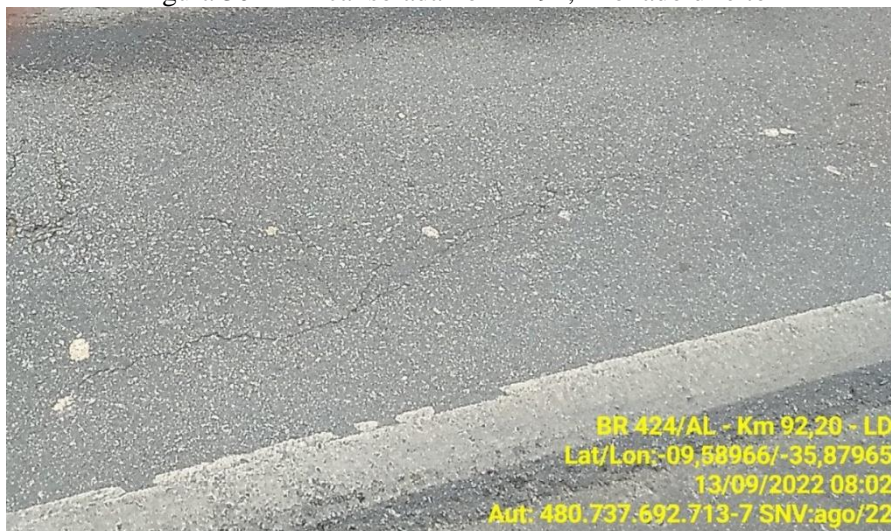
Figura 30 - Trinca isolada no Km 92,2 no lado direito

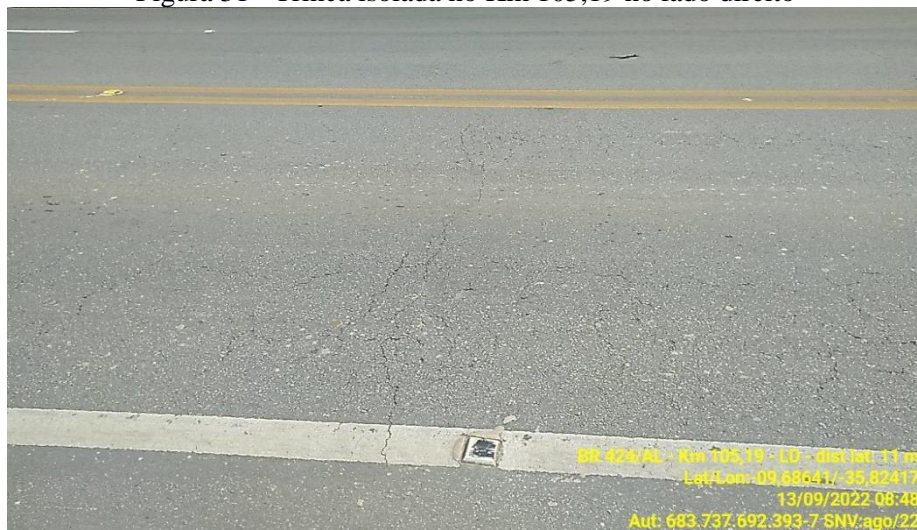
Figura 31 - Trinca isolada no Km 105,19 no lado direito

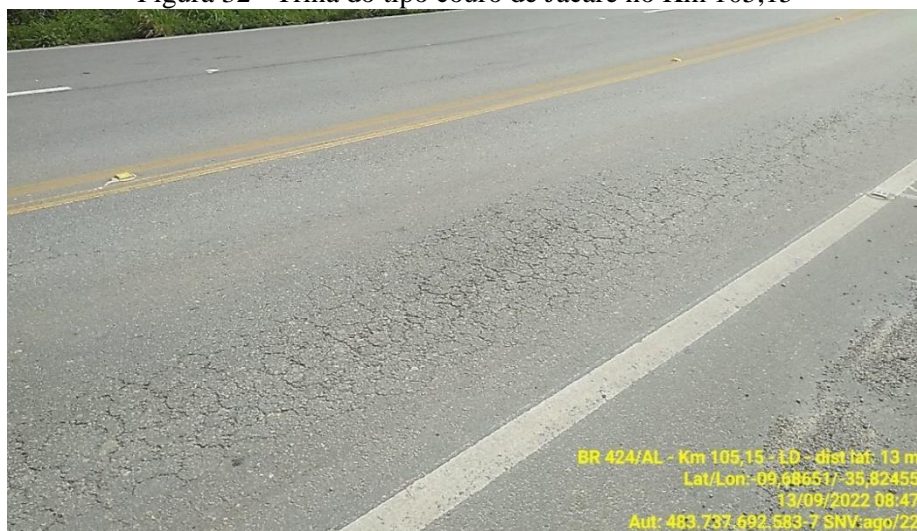
Figura 32 - Trina do tipo couro de Jacaré no Km 105,15

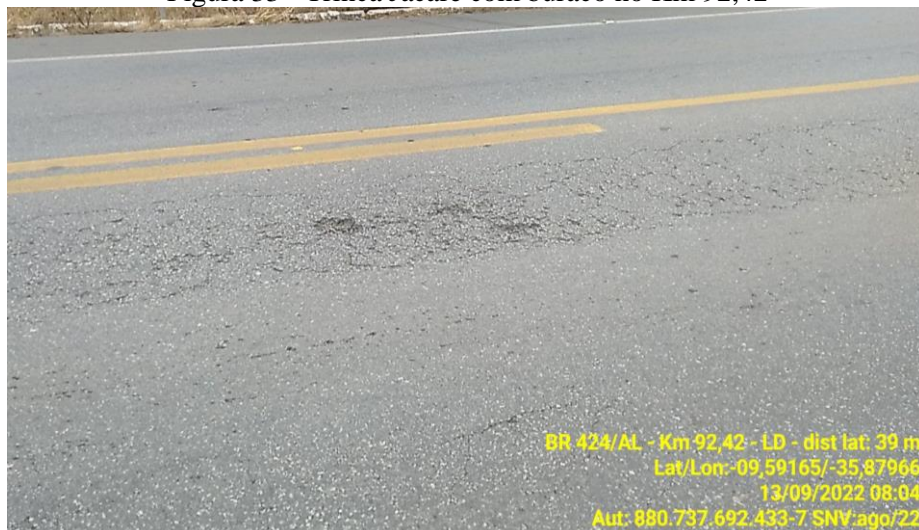
Figura 33 - Trinca Jacaré com buraco no Km 92,42

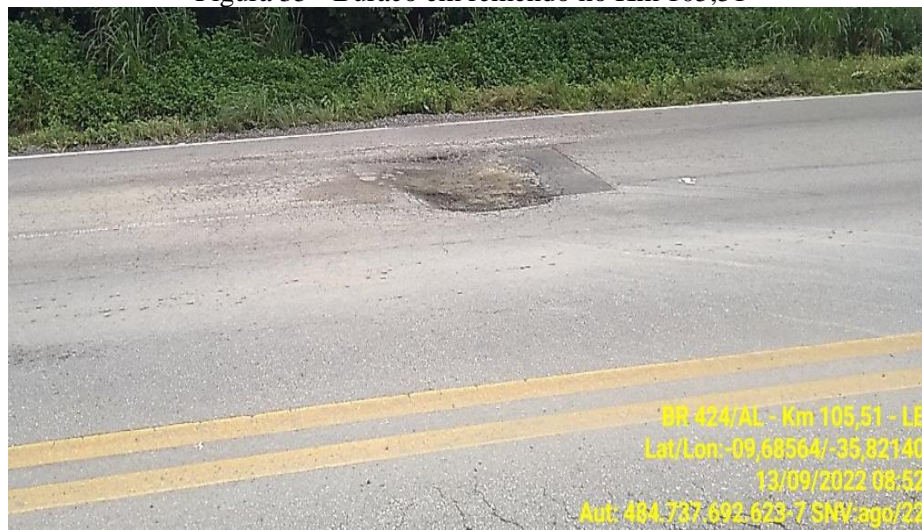
Figura 35 - Buraco em remendo no Km 105,51

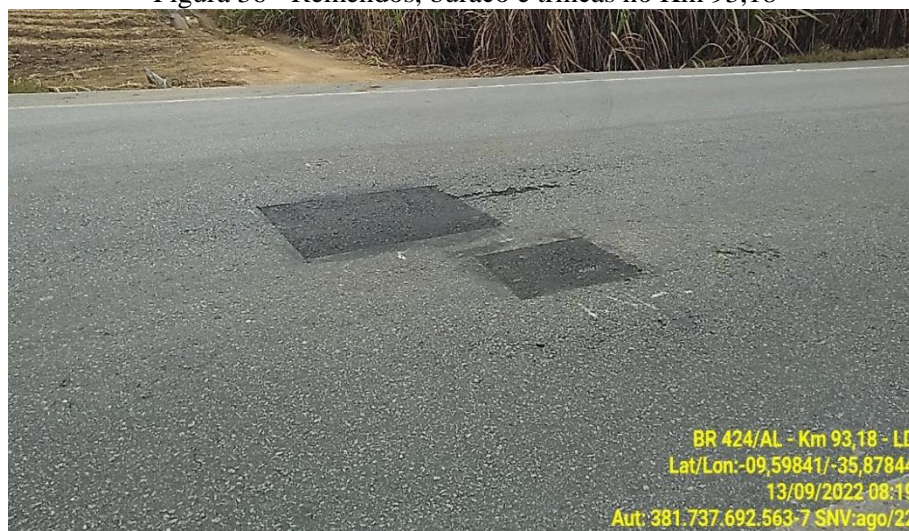
Figura 36 - Remendos, buraco e trincas no Km 93,18

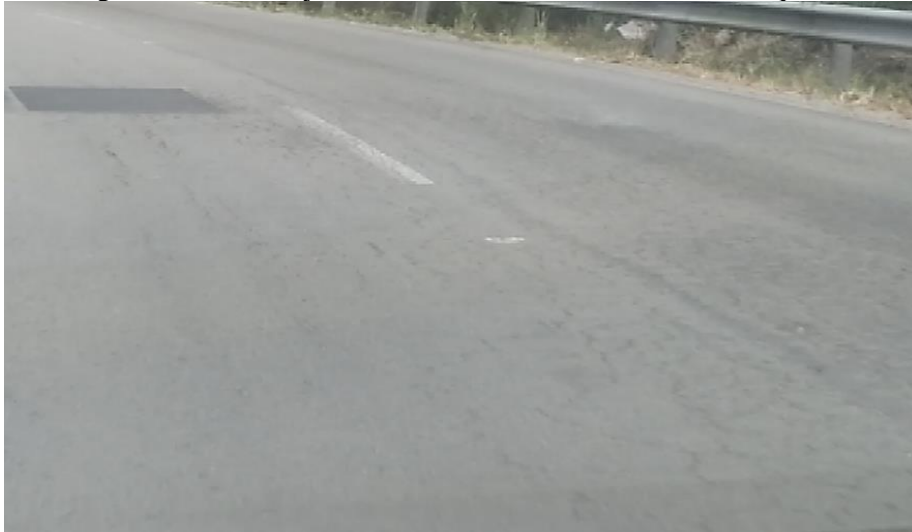
Figura 37 - Trincas jacaré e remendo no Km 105 no lado esquerdo

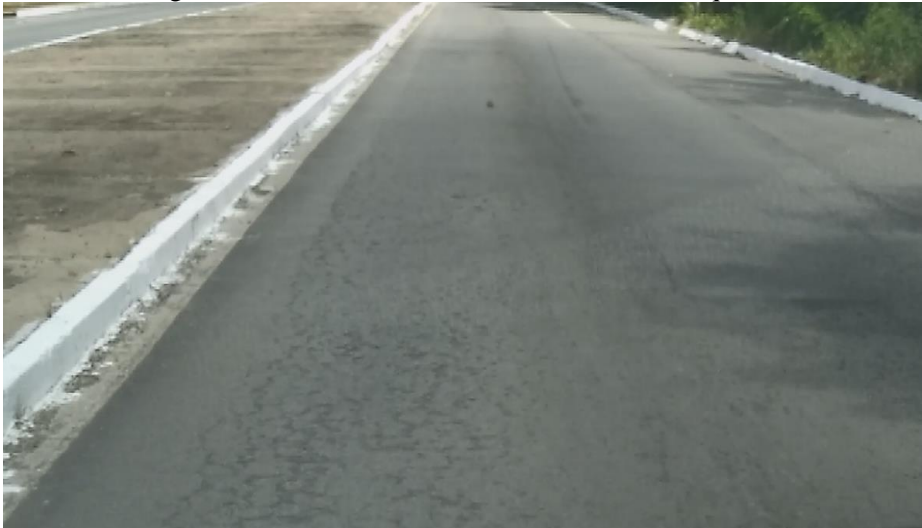
Figura 38 - Trinca Jacaré no Km 104 no lado esquerdo

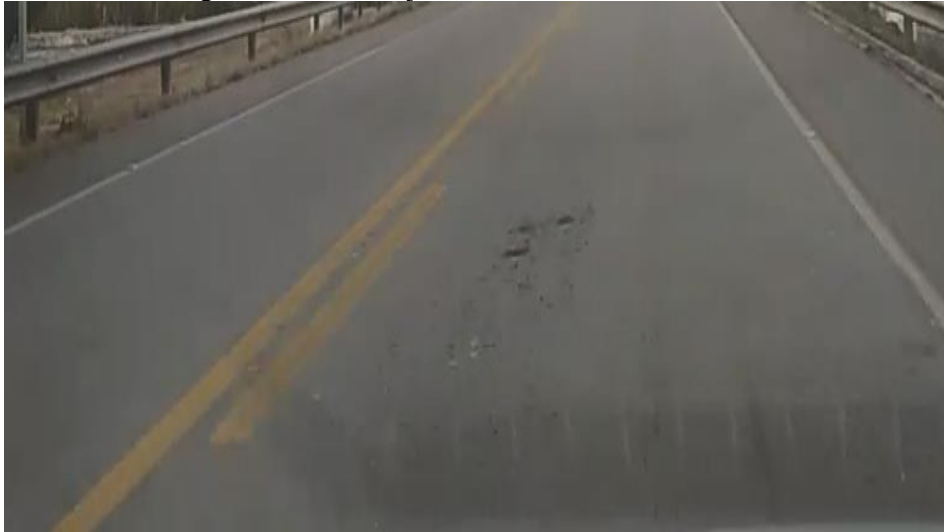
Figura 39 - Trincas jacaré com buracos no Km 92,1

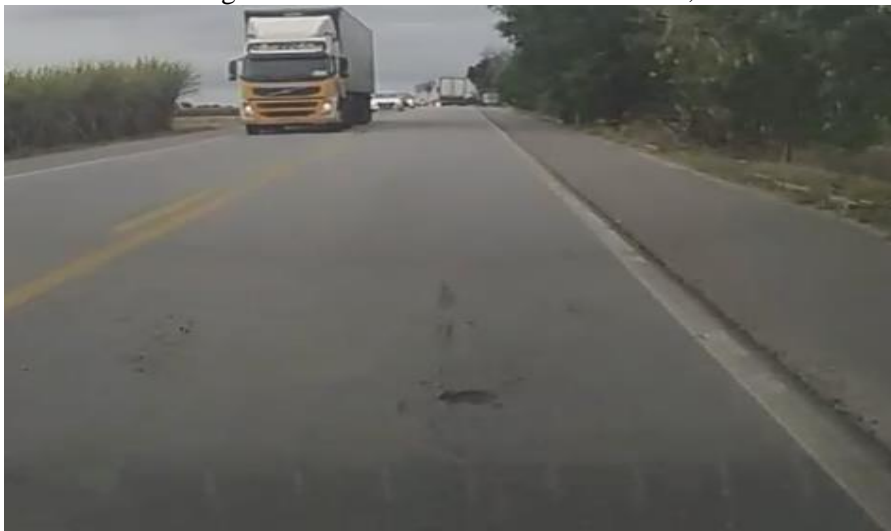
Figura 40 - Buraco com trincas no Km 92,7

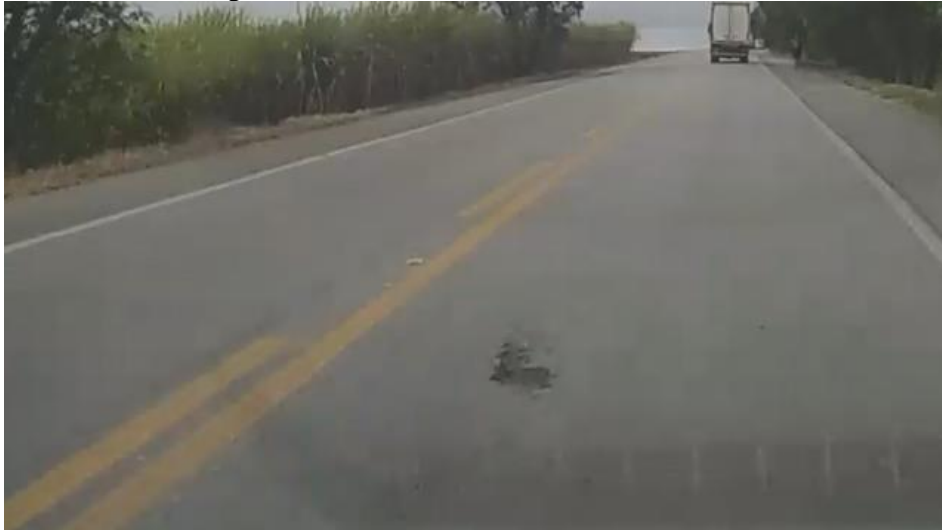
Figura 41 - Buraco no Km 92,4 no lado direito

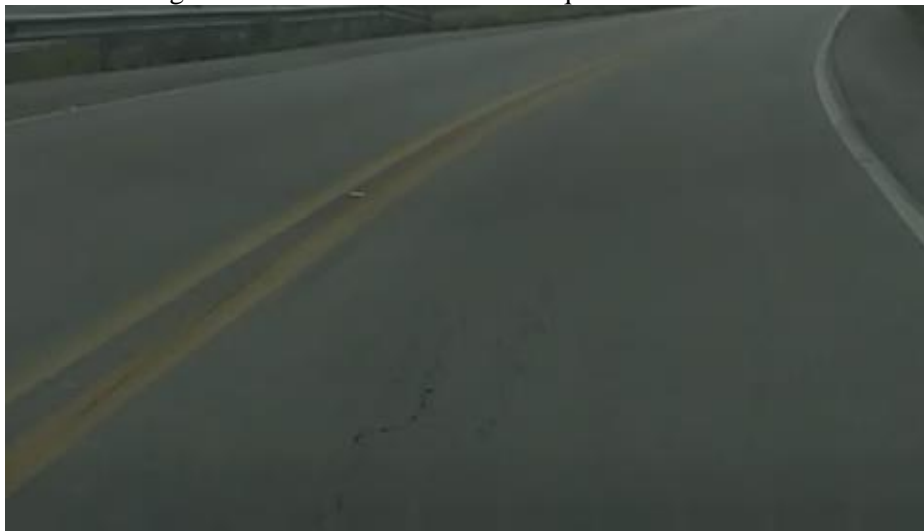
Figura 42 - Trinca isolada entre os quilômetros 95 e 96

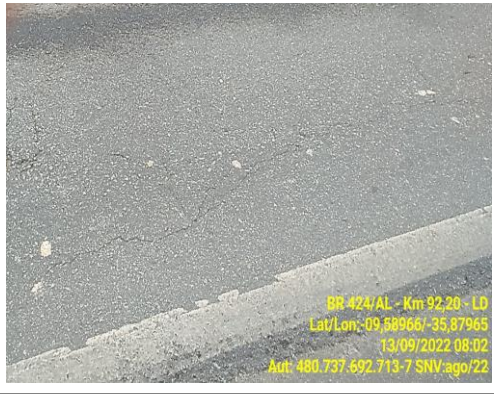
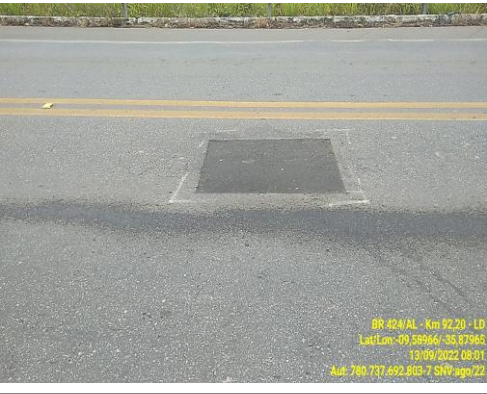
| <b>Relatório Fotográfico</b> | | | | | |
|---|---|---|--|---|---|
| Km | 92,20 LD | | Km | 92,20 LD | |

| <b>Relatório Fotográfico</b> | | | | | |
|---|---|---|--|---|---|
| Descrição: Trinca isolada. | | | Descrição: Remendo. | | |

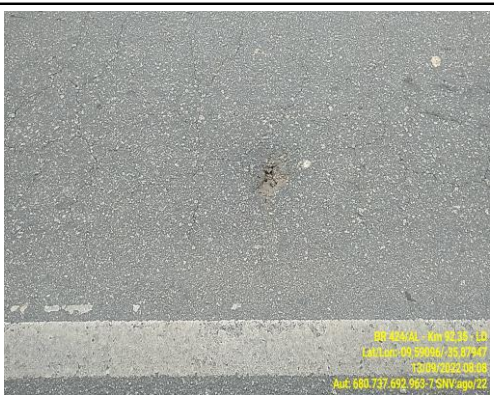
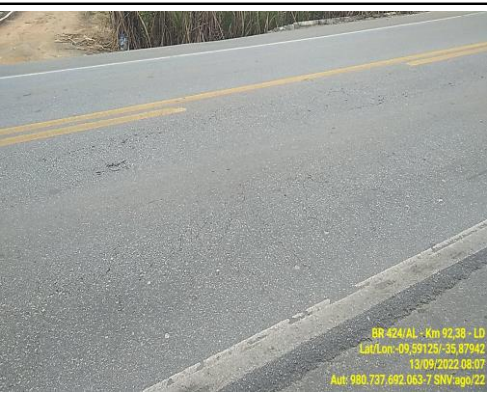
| <b>Relatório Fotográfico</b> | | | | | |
|---|---|---|--|---|---|
| Km | 92,35 LD | | Km | 92,32 LD | |

| <b>Relatório Fotográfico</b> | | | | | |
|---|---|---|--|---|---|
| Descrição: Buracos e Trincas. | | | Descrição: Trincas Couro de Jacaré. | | |

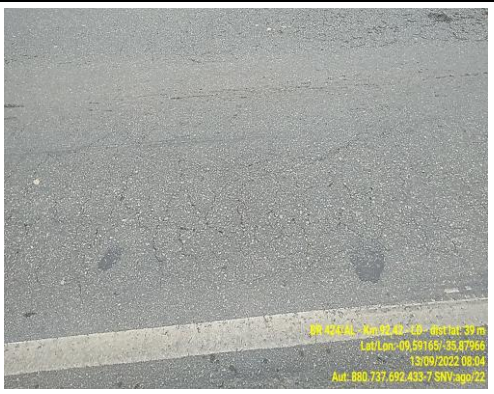
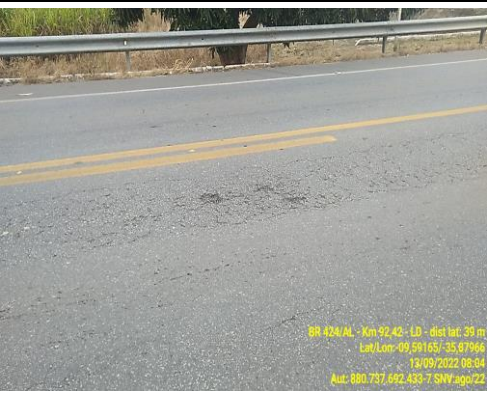
| <b>Relatório Fotográfico</b> | | | | | |
|---|---|---|--|---|---|
| Km | 92,42 LD | | Km | 92,32 LD | |

| <b>Relatório Fotográfico</b> | | | | | |
|---|---|---|--|---|---|
| Descrição: Trinca Couro de Jacaré. | | | Descrição: Trincas e Buracos. | | |

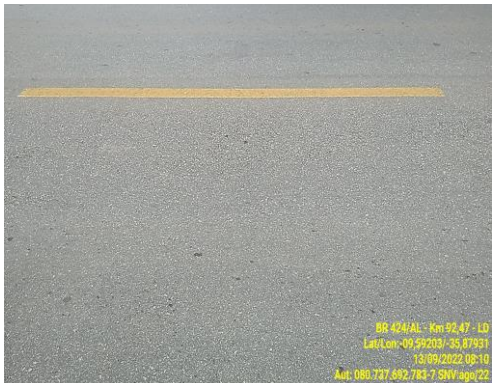
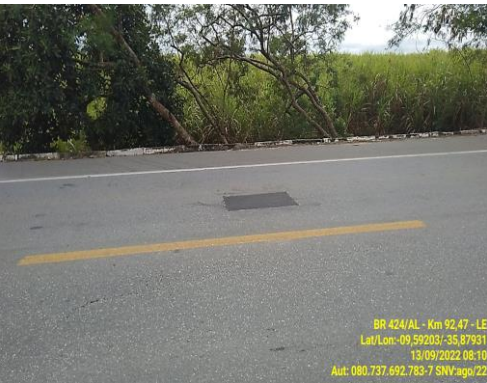
| <b>Relatório Fotográfico</b> | | | | | |
|--|---|---|--|---|---|
| Km | 92,47 LD | | Km | 92,47 LE | |

| <b>Relatório Fotográfico</b> | | | | | |
|--|---|---|--|---|---|
| Descrição: Desgaste no pavimento. | | | Descrição: Remendo e Trinca. | | |

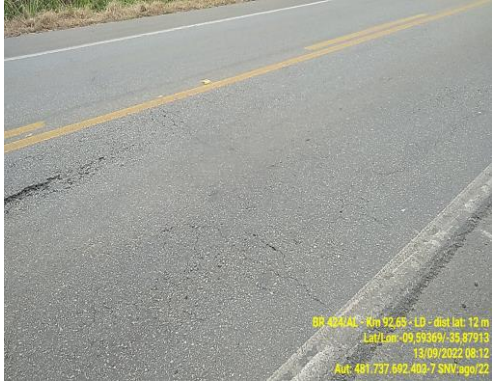
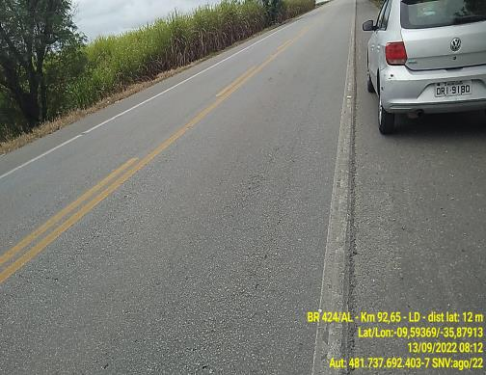
| <b>Relatório Fotográfico</b> | | | | | |
|--|---|---|--|---|---|
| Km | 92,65 LD | | Km | 92,65 LD | |

| <b>Relatório Fotográfico</b> | | | | | |
|--|---|---|--|---|---|
| Descrição: Buracos e Trincas. | | | Descrição: Trincas Isolada. | | |

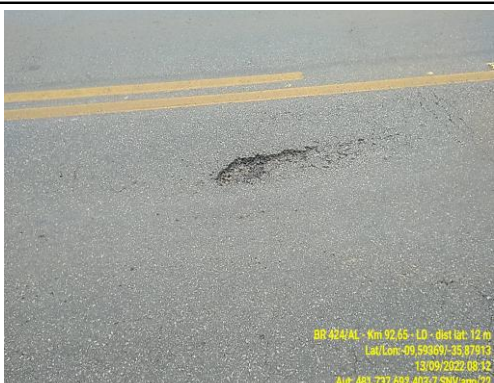
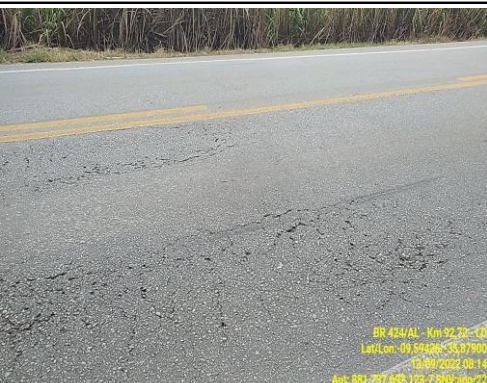
| <b>Relatório Fotográfico</b> | | | | | |
|--|---|---|--|---|---|
| Km | 92,65 LD | | Km | 92,72 LD | |

| <b>Relatório Fotográfico</b> | | | | | |
|--|---|---|--|---|---|
| Descrição: Buraco. | | | Descrição: Trinca Couro de Jacaré. | | |

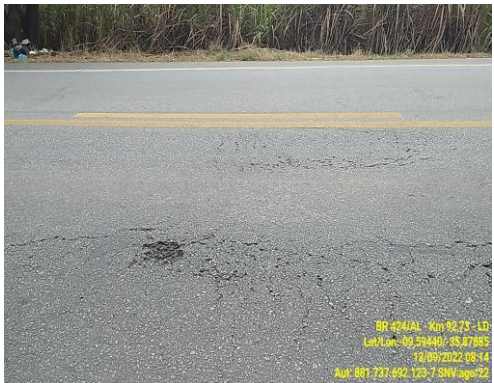
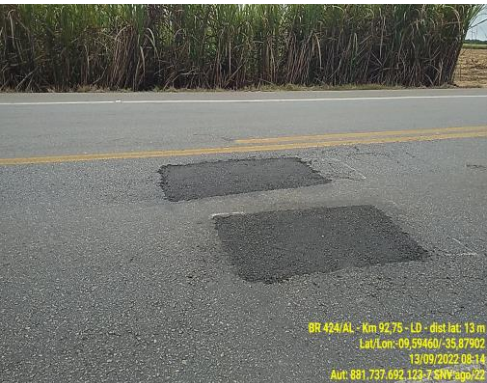
| <b>Relatório Fotográfico</b> | | | | | |
|--|---|---|--|---|---|
| Km | 92,73 LD | | Km | 92,75 LD | |

| <b>Relatório Fotográfico</b> | | | | | |
|--|---|---|--|---|---|
| Descrição: Buraco e Trincas. | | | Descrição: Remendos e Trincas. | | |

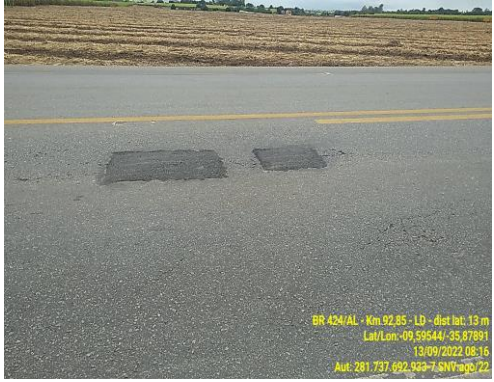
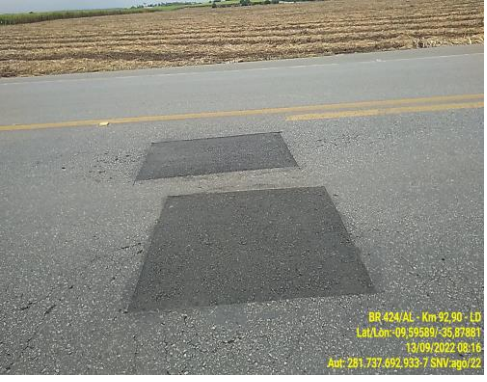
| <b>Relatório Fotográfico</b> | | | | | |
|--|---|---|--|---|---|
| Km | 92,85 LD | | Km | 92,90 LD | |

| <b>Relatório Fotográfico</b> | | | | | |
|--|---|---|--|---|---|
| Descrição: Remendos e Trincas. | | | Descrição: Remendos e Trincas. | | |

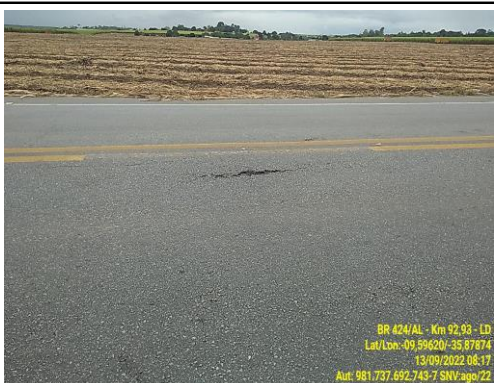
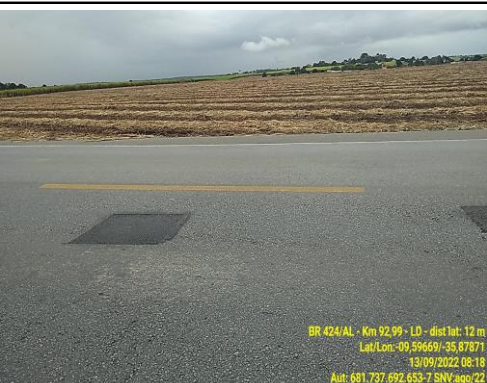
| <b>Relatório Fotográfico</b> | | | | | |
|--|---|---|--|---|---|
| Km | 92,93 LD | | Km | 93 LD | |

| <b>Relatório Fotográfico</b> | | | | | |
|--|---|---|--|---|---|
| Descrição: Buraco e Trincas. | | | Descrição: Remendos e Trincas. | | |

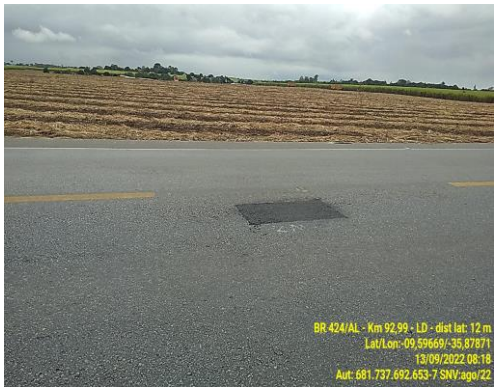
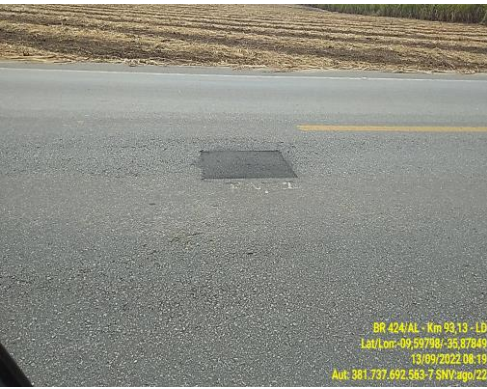
| <b>Relatório Fotográfico</b> | | | | | |
|---|---|---|--|---|---|
| Km | 93 LD | | Km | 93,13 LD | |

| <b>Relatório Fotográfico</b> | | | | | |
|---|---|---|--|---|---|
| Descrição: Remendo e Trincas. | | | Descrição: Remendo e Trincas. | | |

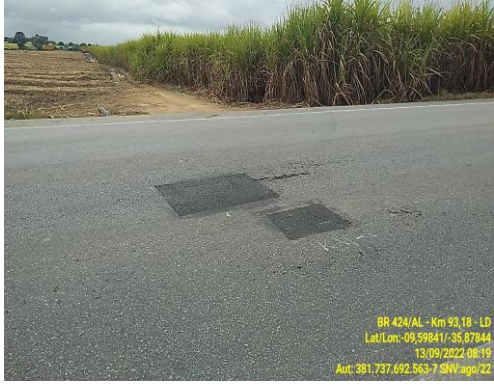
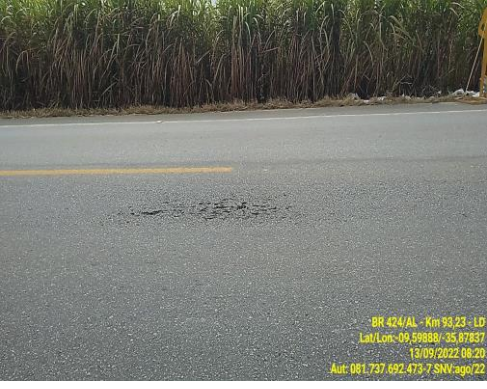
| <b>Relatório Fotográfico</b> | | | | | |
|---|---|---|--|---|---|
| Km | 93,18 LD | | Km | 93,23 LD | |

| <b>Relatório Fotográfico</b> | | | | | |
|---|---|---|--|---|---|
| Descrição: Remendo, buraco e trinca | | | Descrição: Trincas gerando buracos. | | |

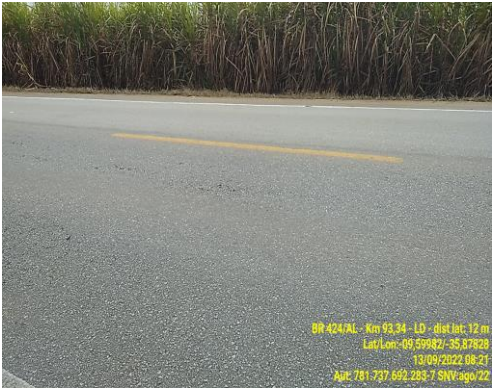
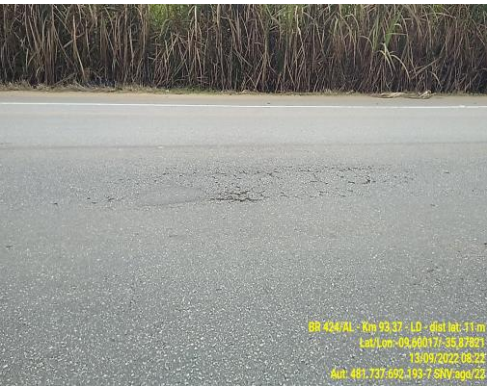
| <b>Relatório Fotográfico</b> | | | | | |
|---|---|---|--|---|---|
| Km | 93,34 LD | | Km | 93,37 LD | |

| <b>Relatório Fotográfico</b> | | | | | |
|---|---|---|--|---|---|
| Descrição: Trincas e Desgaste. | | | Descrição: Trinca Couro de Jacaré. | | |

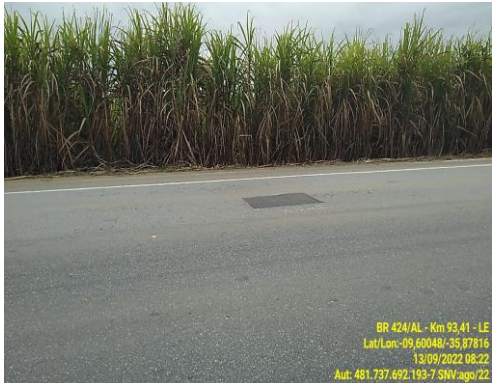
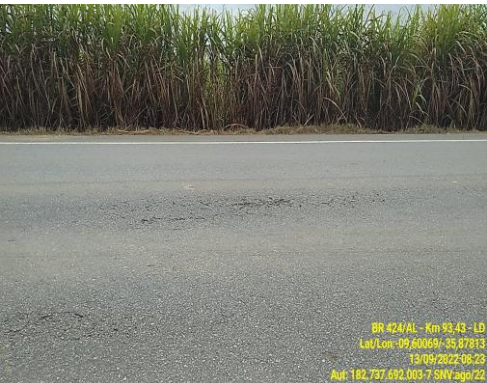
| <b>Relatório Fotográfico</b> | | | | | |
|---|---|---|--|---|---|
| Km | 93,41 LE | | Km | 93,43 LD | |

| <b>Relatório Fotográfico</b> | | | | | |
|---|---|---|--|---|---|
| Descrição: Remendo e Trincas. | | | Descrição: Trincas gerando buracos. | | |

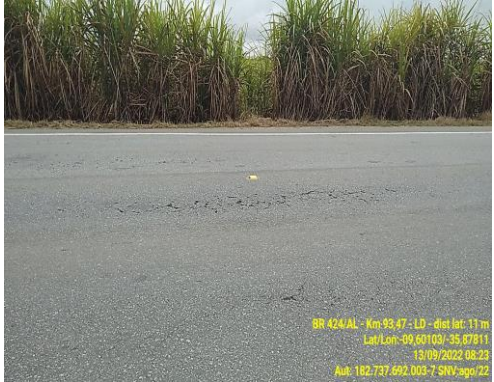
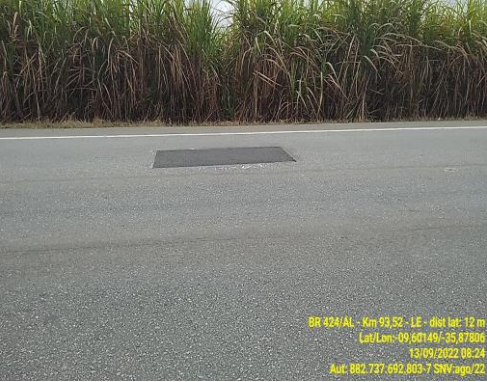
| <b>Relatório Fotográfico</b> | | | | | |
|---|---|---|--|---|---|
| Km | 93,47 LD | | Km | 93,52 LD | |

| <b>Relatório Fotográfico</b> | | | | | |
|---|---|---|--|---|---|
| Descrição: Trinca Couro de Jacaré. | | | Descrição: Remendo e Desgaste. | | |

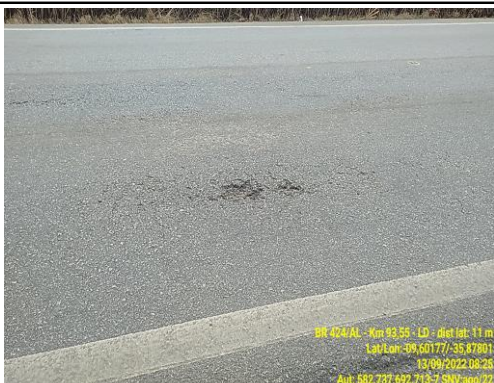
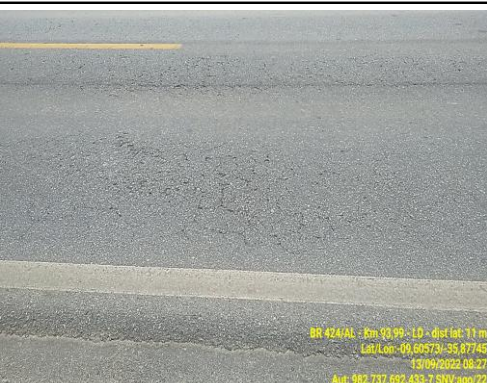
| <b>Relatório Fotográfico</b> | | | | | |
|---|---|---|--|---|---|
| Km | 93,55 LD | | Km | 94 LD | |

| <b>Relatório Fotográfico</b> | | | | | |
|---|---|---|--|---|---|
| Descrição: Trincas e Buracos. | | | Descrição: Trinca Couro de Jacaré. | | |

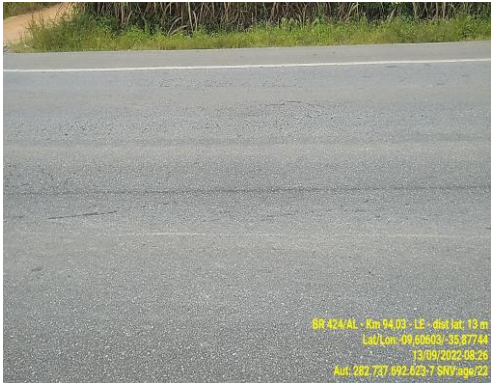
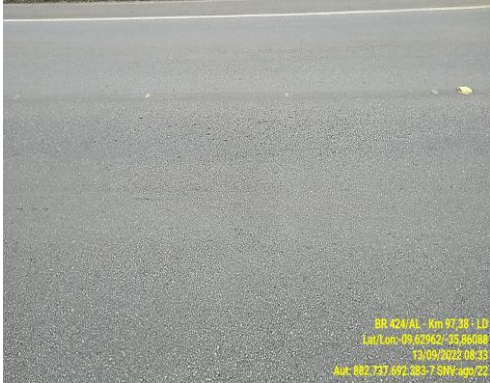
| <b>Relatório Fotográfico</b> | | | | | |
|---|---|---|--|---|---|
| Km | 94,03 LE | | Km | 97,38 LD | |

| <b>Relatório Fotográfico</b> | | | | | |
|---|---|---|--|---|---|
| Descrição: Trinca Couro de Jacaré. | | | Descrição: Trinca Couro de Jacaré. | | |

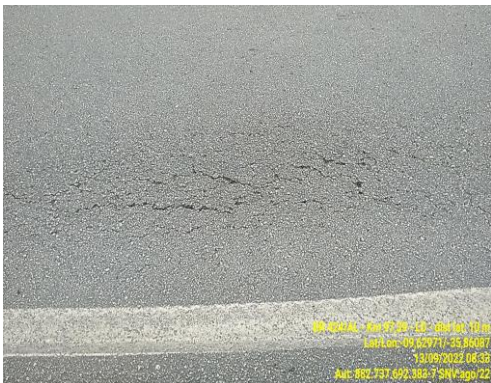
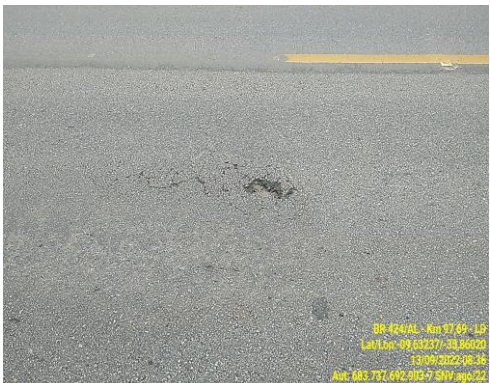
| <b>Relatório Fotográfico</b> | | | | | |
|---|---|---|--|---|---|
| Km | 97,39 LD | | Km | 97,69 LD | |

| <b>Relatório Fotográfico</b> | | | | | |
|---|---|---|--|---|---|
| Descrição: Trinca Couro de Jacaré. | | | Descrição: Buraco e Trincas. | | |

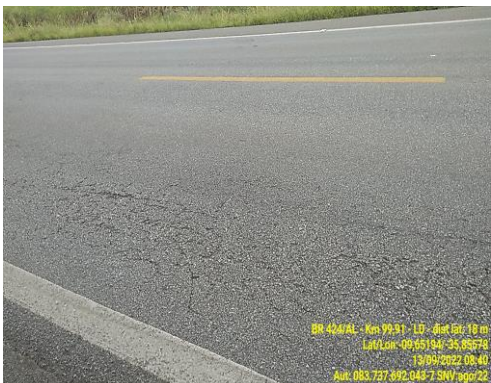
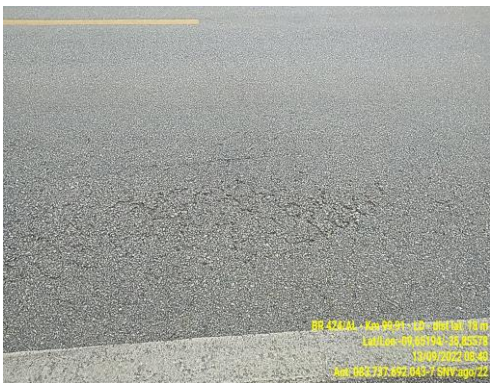
| <b>Relatório Fotográfico</b> | | | | | |
|---|---|---|--|---|---|
| Km | 99,91 LD | | Km | 99,91 LD | |

| <b>Relatório Fotográfico</b> | | | | | |
|---|---|---|--|---|---|
| Descrição: Trinca Couro de Jacaré. | | | Descrição: Trinca Couro de Jacaré. | | |

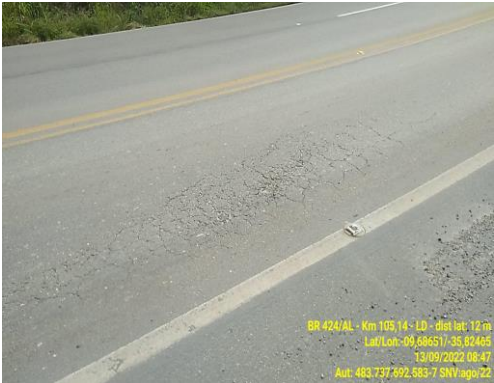
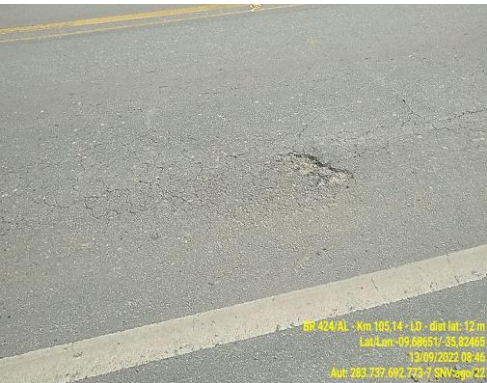
| <b>Relatório Fotográfico</b> | | | | | |
|---|---|---|--|---|---|
| Km | 105,14 LD | | Km | 105,14 LD | |

| <b>Relatório Fotográfico</b> | | | | | |
|---|---|---|--|---|---|
| Descrição: Trinca Couro de Jacaré. | | | Descrição: Buraco e Trincas. | | |

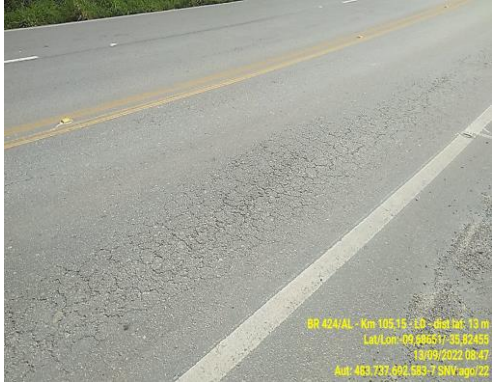
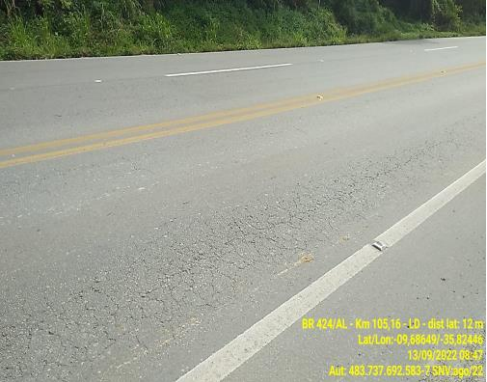
| <b>Relatório Fotográfico</b> | | | | | |
|---|---|---|--|---|---|
| Km | 105,15 LD | | Km | 105,16 LD | |

| <b>Relatório Fotográfico</b> | | | | | |
|---|---|---|--|---|---|
| Descrição: Trinca Couro de Jacaré. | | | Descrição: Trinca Couro de Jacaré. | | |

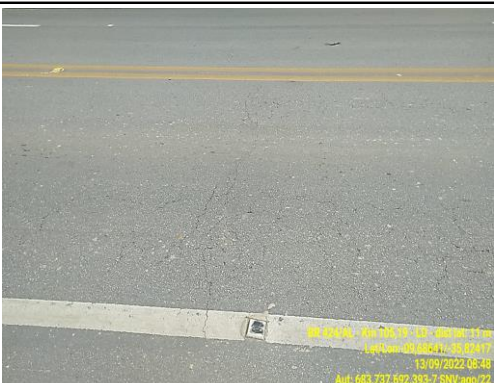
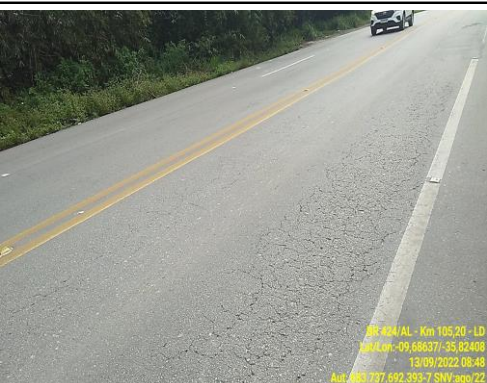
| <b>Relatório Fotográfico</b> | | | | | |
|---|---|---|--|---|---|
| Km | 105,19 LD | | Km | 105,20 LD | |

| <b>Relatório Fotográfico</b> | | | | | |
|---|---|---|--|---|---|
| Descrição: Trinca Transversal. | | | Descrição: Trinca Couro de Jacaré. | | |

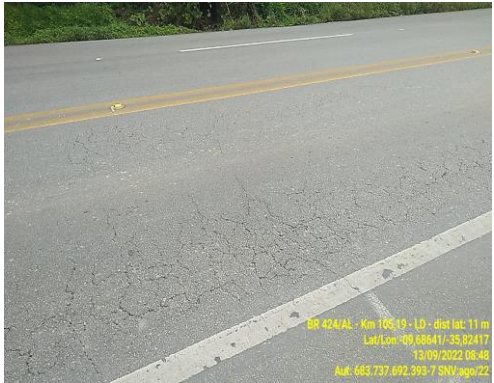
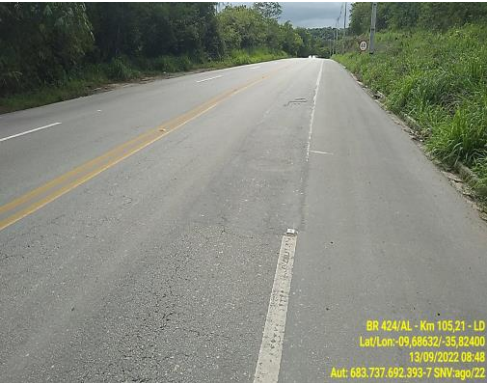
| <b>Relatório Fotográfico</b> | | | | | |
|---|---|---|--|---|---|
| Km | 105,19 LD | | Km | 105,21 LD | |

| <b>Relatório Fotográfico</b> | | | | | |
|---|---|---|--|---|---|
| Descrição: Trinca Couro de Jacaré. | | | Descrição: Remendo, buraco e trinca | | |

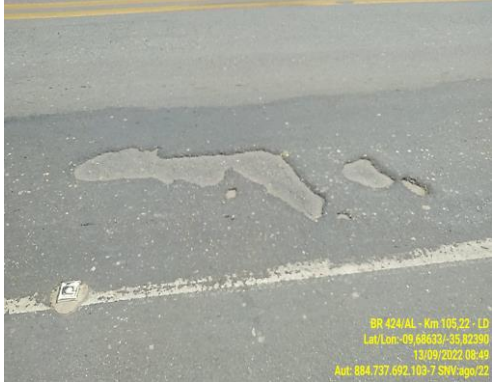
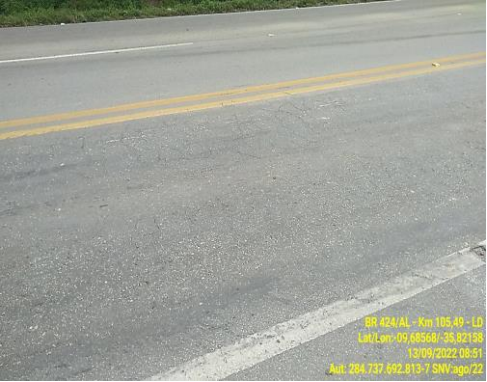
| <b>Relatório Fotográfico</b> | | | | | |
|---|---|---|--|---|---|
| Km | 105,22 LD | | Km | 105,49 LD | |

| <b>Relatório Fotográfico</b> | | | | | |
|---|---|---|--|---|---|
| Descrição: Buracos em Remendo. | | | Descrição: Trincas e Desgaste. | | |

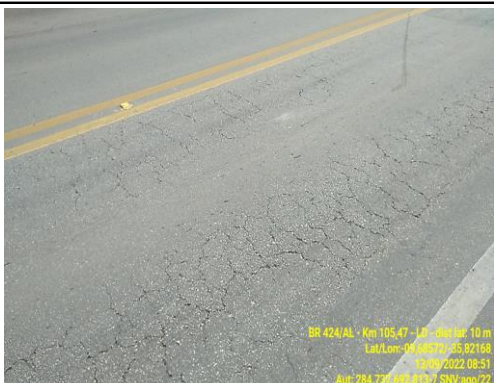
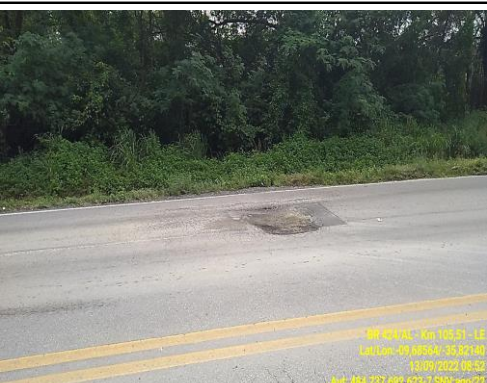
| <b>Relatório Fotográfico</b> | | | | | |
|---|---|---|--|---|---|
| Km | 105,47 LD | | Km | 105,51 LE | |

| <b>Relatório Fotográfico</b> | | | | | |
|---|---|---|--|---|---|
| Descrição: Trinca Couro de Jacaré. | | | Descrição: Remendo, buraco e trinca | | |

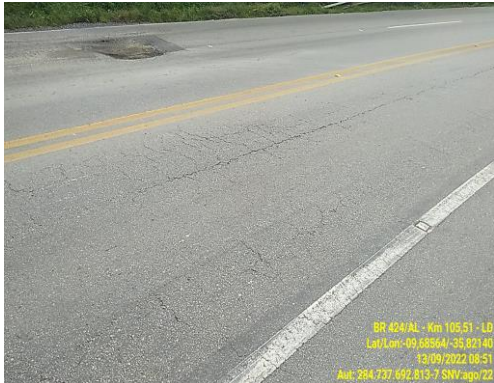
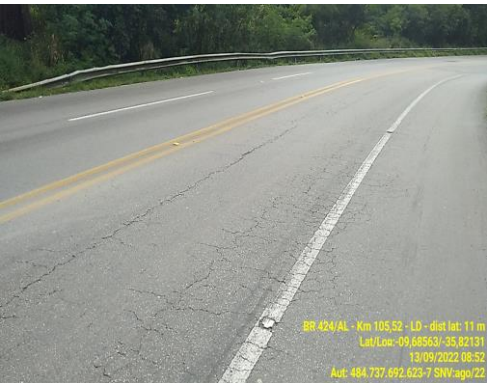
| <b>Relatório Fotográfico</b> | | | | | |
|---|---|---|--|---|---|
| Km | 105,51 LD | | Km | 105,52 LD | |

| <b>Relatório Fotográfico</b> | | | | | |
|---|---|---|--|---|---|
| Descrição: Remendo, buraco e trinca | | | Descrição: Trincas Isolada e Jacaré. | | |
