UNIVERSIDADE FEDERAL DE ALAGOAS

CAMPUS DO SERTÃO

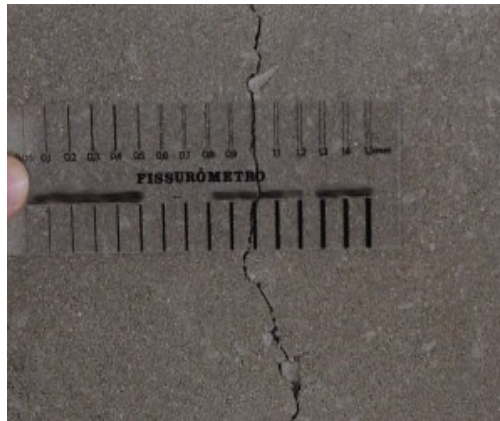
Fonte: Tokudome, 2008.

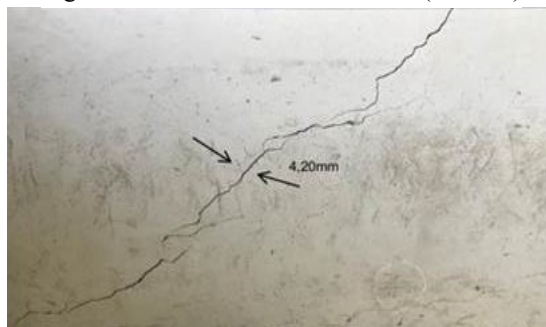
Fonte: Oliveira *e col.* 2019.

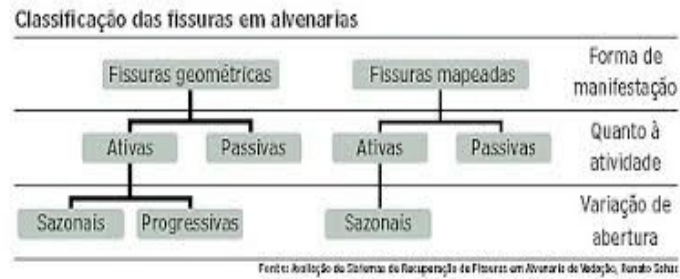
Fonte: Corsini, 2010.

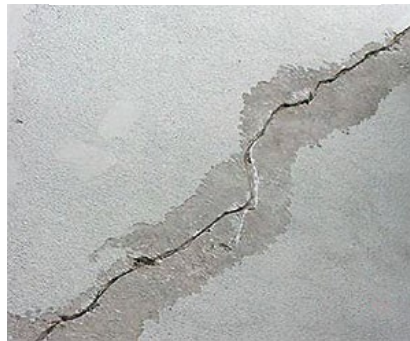
Fonte: Corsini, 2010.

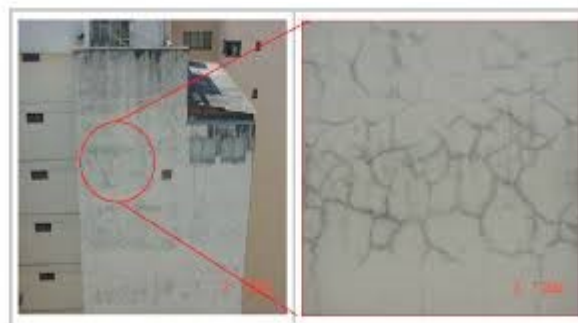
Fonte: Sahade, 2005.

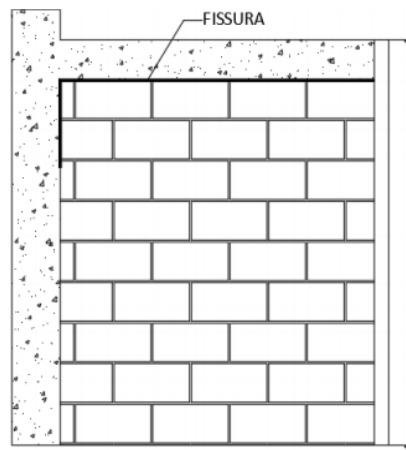
Fonte: Thomaz, 1989.

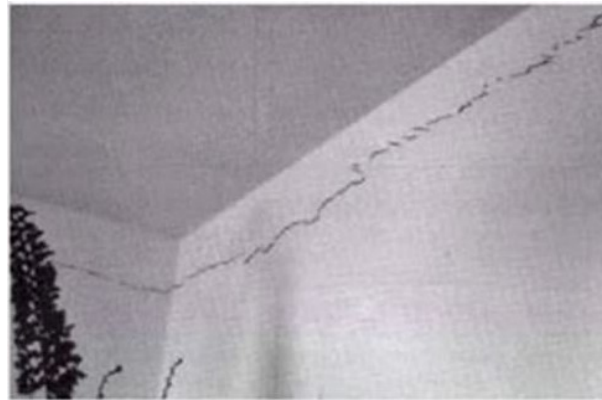
Fonte: Thomaz, 1989.

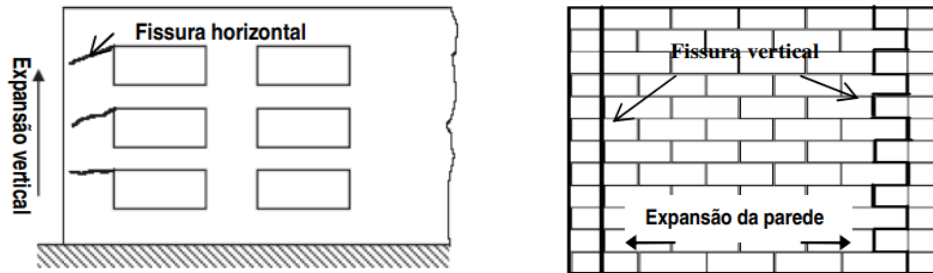
Fonte: Alexandre, 2008.

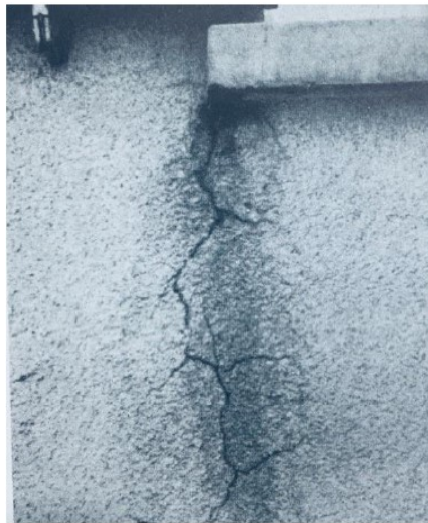
Fonte: Thomaz, 1989.

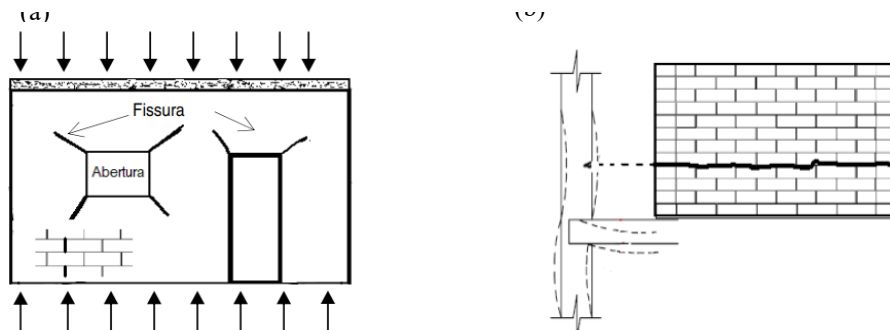
Fonte: Alexandre, 2008.

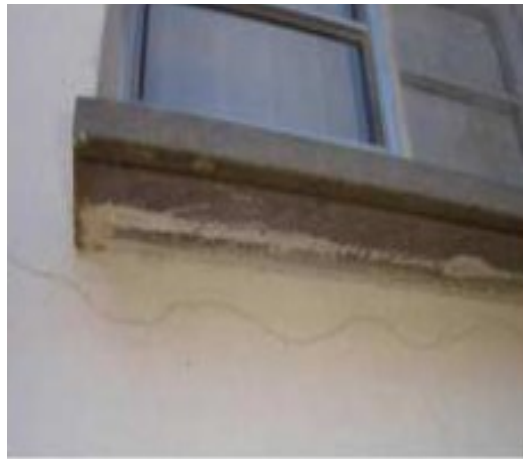
Figura 13 – Fissura horizontal no peitoril da esquadria possivelmente provocada por sobrecarga

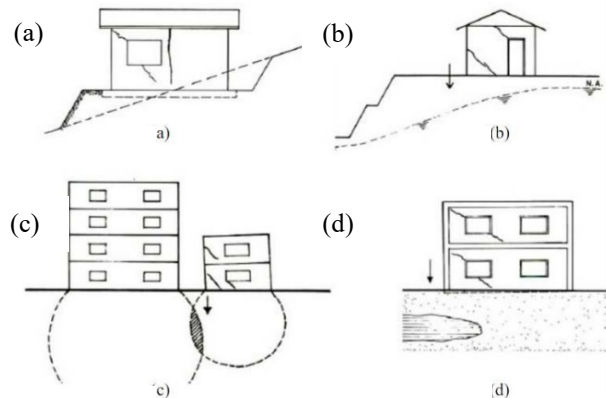
Fonte: Thomaz, 1989.

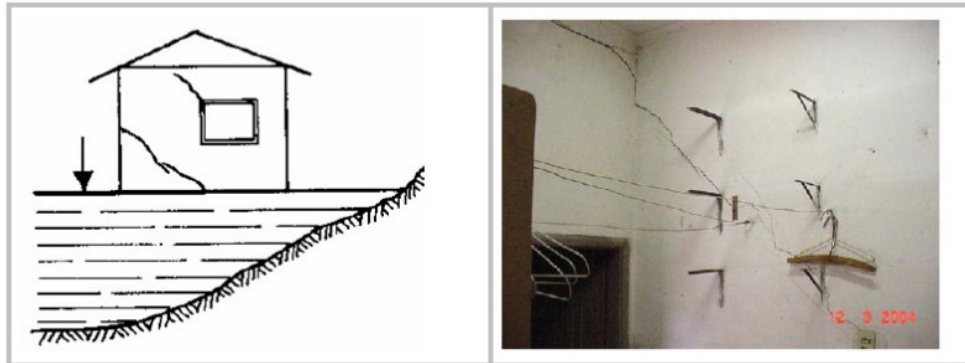
Fonte: Sahade, 2005.

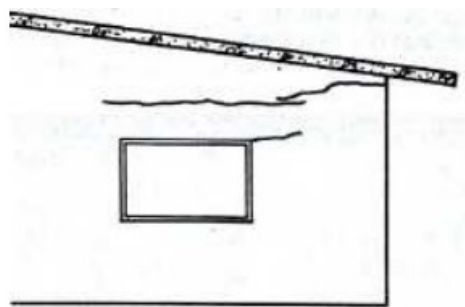
Fonte: Thomaz, 1989.

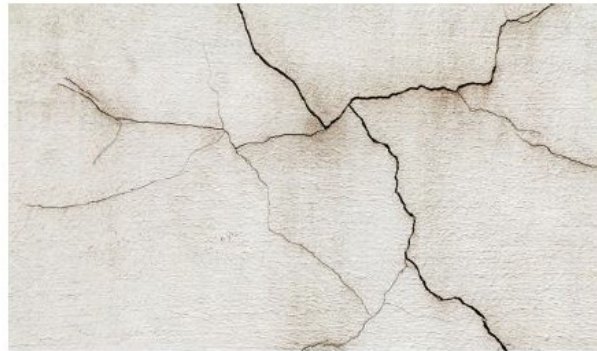
Figura 17 – Fissuras na argamassa de revestimento

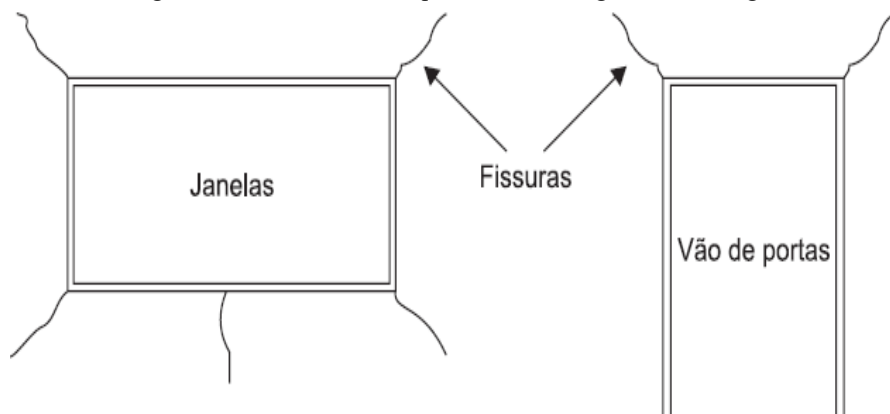
Fonte: Victor, 2020.

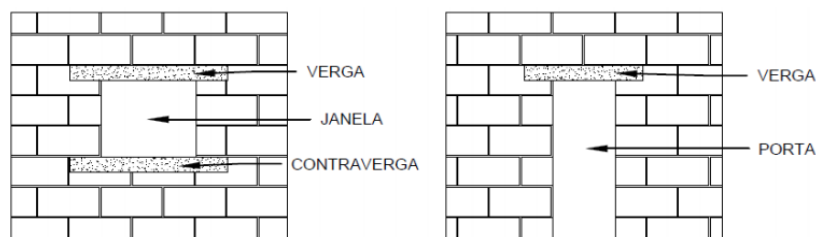
Fonte: Téchne, 2007 *apud* Ferreira, 2020, p. 27.

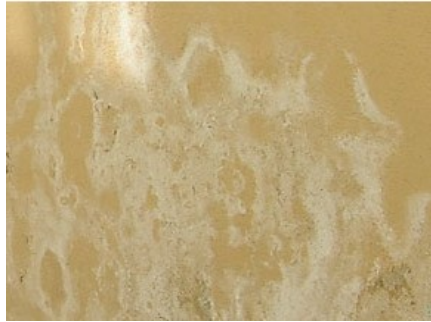
Fonte: Marcos, 2015.

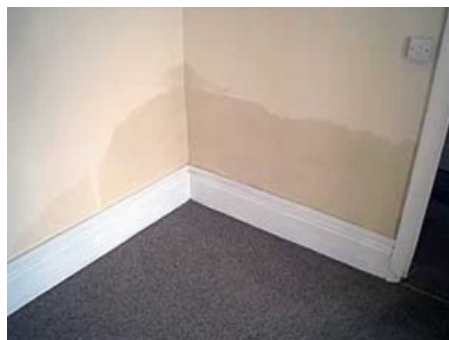
Fonte: Valdecir, 2013.

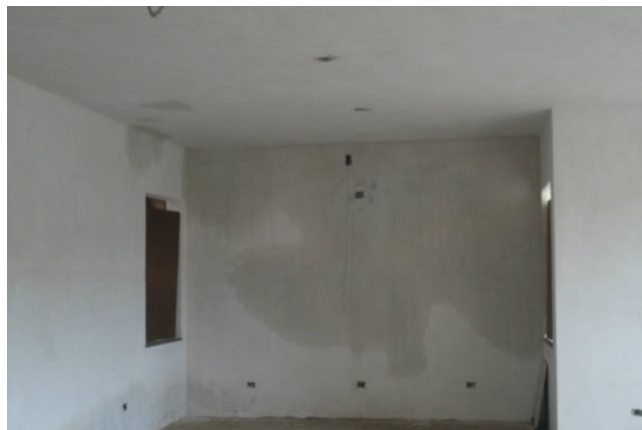
Fonte: Valdecir, 2013.

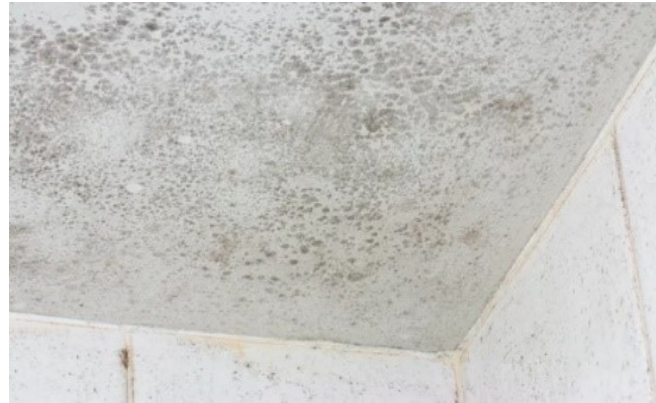
Fonte: Cardoso, 2021.

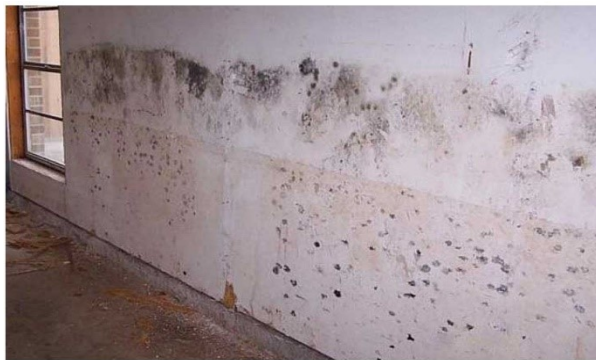
Fonte: Fórum da construção, 2021.

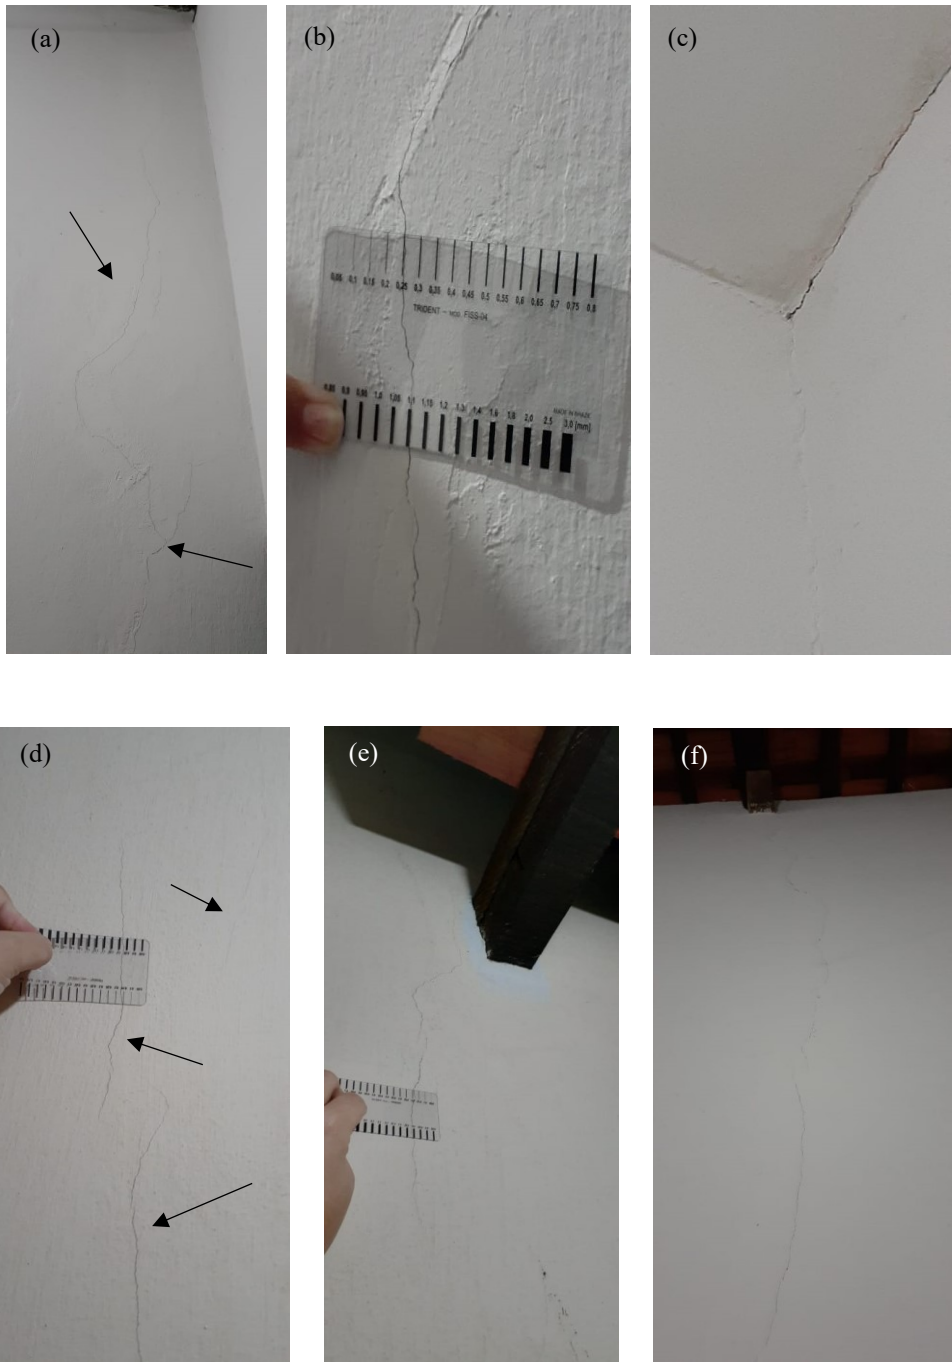
Figura 34 – Fissuras, trincas, rachaduras, fendas e brechas: (a) e (b) circulação; (c) quarto 1; (d) e (e) banheiro; (f) e (g) sala; (h) e (i) quarto 2; (j) cozinha; (k), (l), (m) e (n) área de serviço.

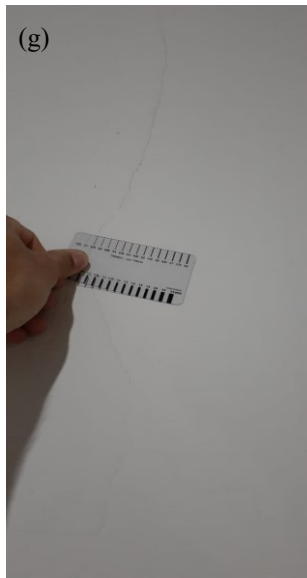
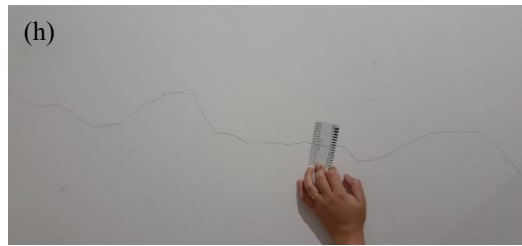
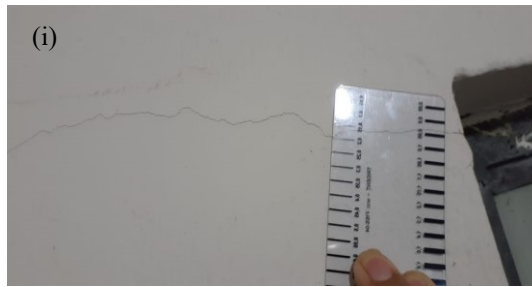
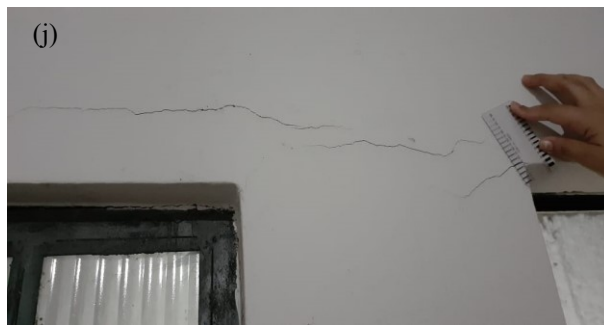
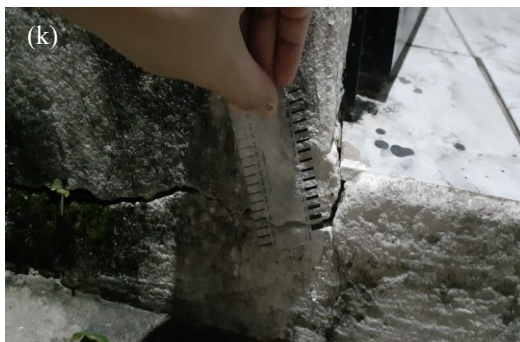
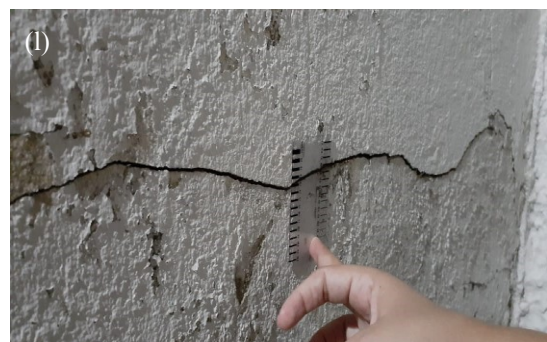
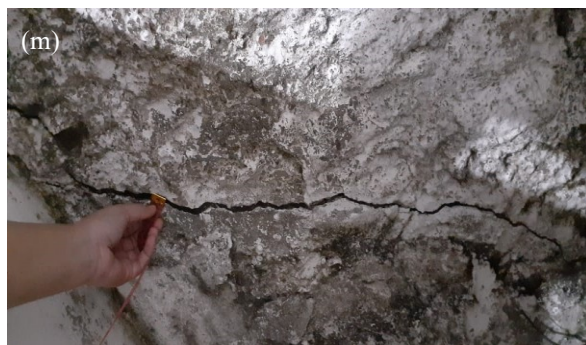
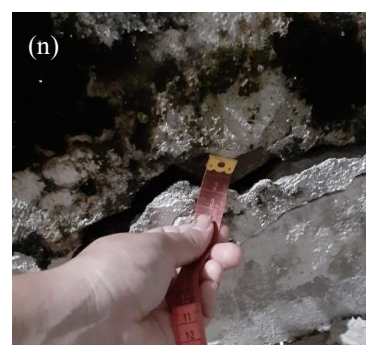
Fonte: Própria, 2021.

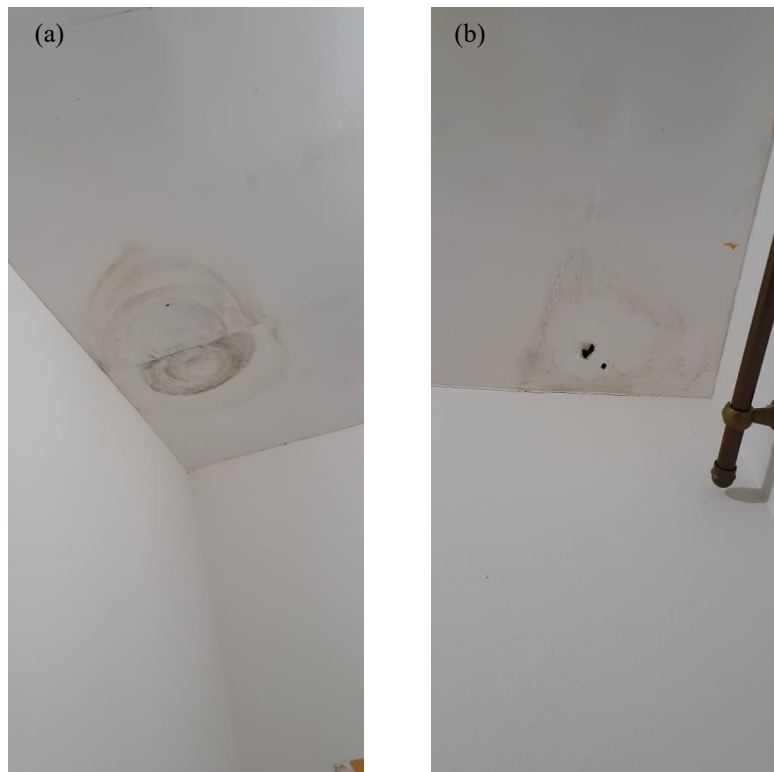
Fonte: Própria, 2021.

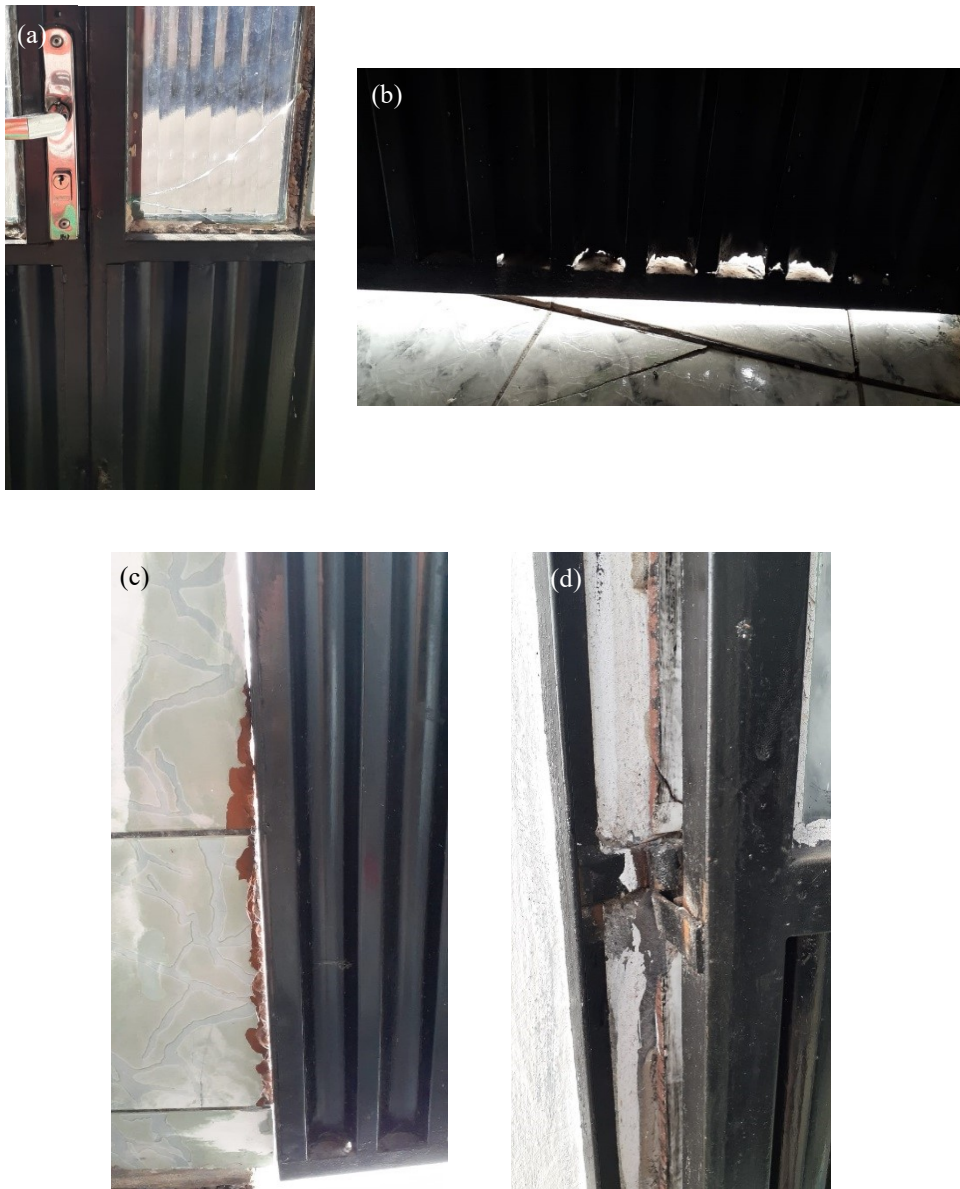
Fonte: Própria, 2021.

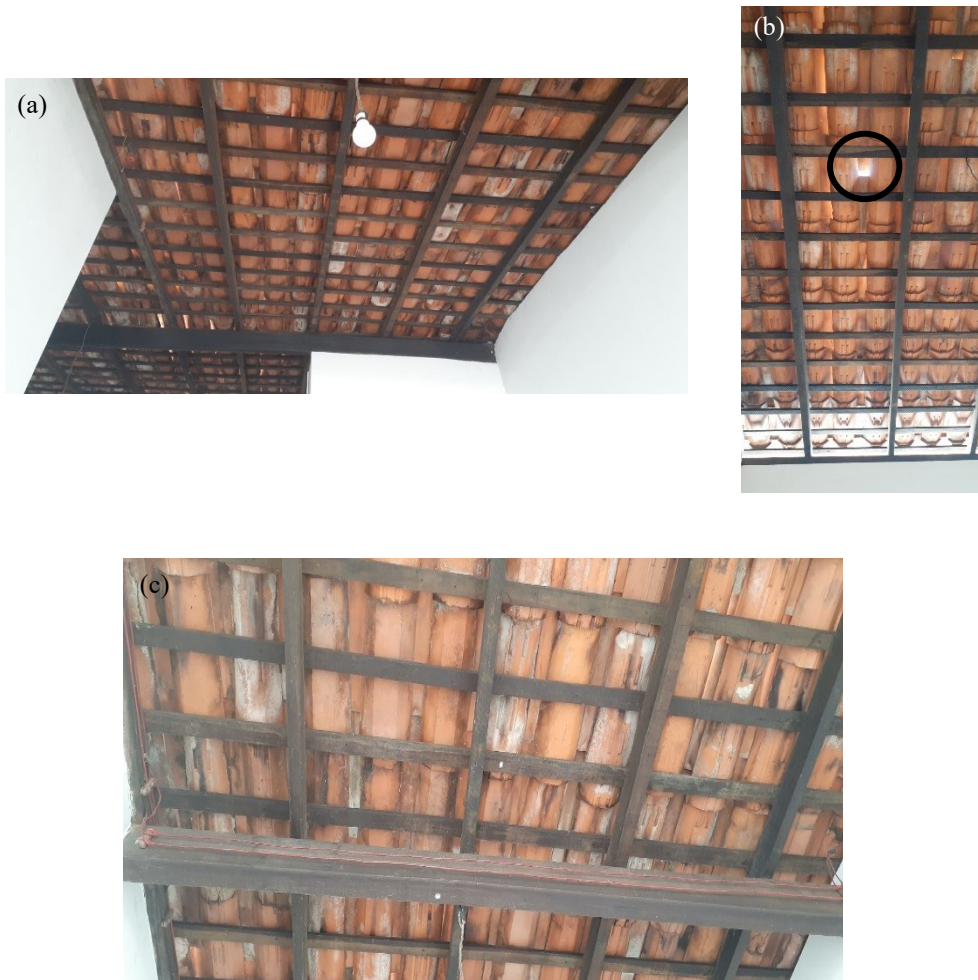
Fonte: Própria, 2021.
