UNIVERSIDADE FEDERAL DE ALAGOAS  
CAMPUS DO SERTÃO – EIXO DAS TECNOLOGIAS  
CURSO DE ENGENHARIA CIVIL

**Análise das manifestações patológicas da Igreja do Santíssimo Sacramento  
situada na cidade de Arapiraca - AL**

Trabalho de Conclusão de Curso apresentado ao curso de Engenharia Civil da Universidade Federal de Alagoas, como requisito parcial para obtenção do Título de Bacharel em Engenharia Civil.

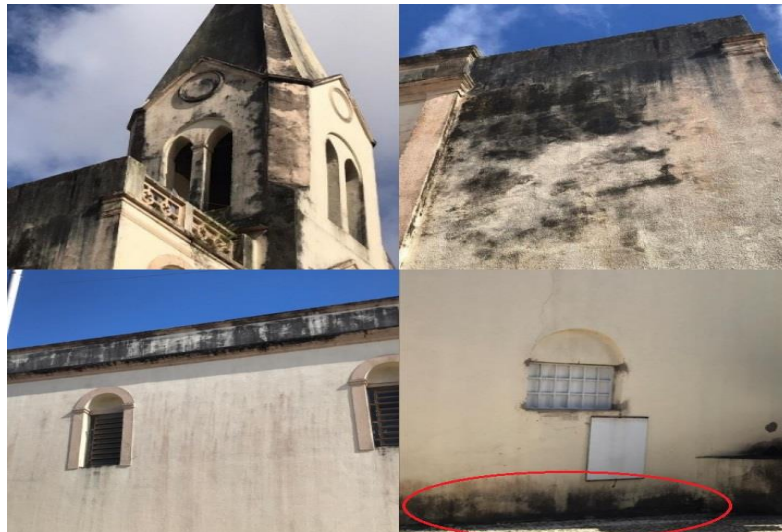
Figura 15: Manchas de umidade.

Manifestação: Manchas de umidade nas fachadas (Figura 15).

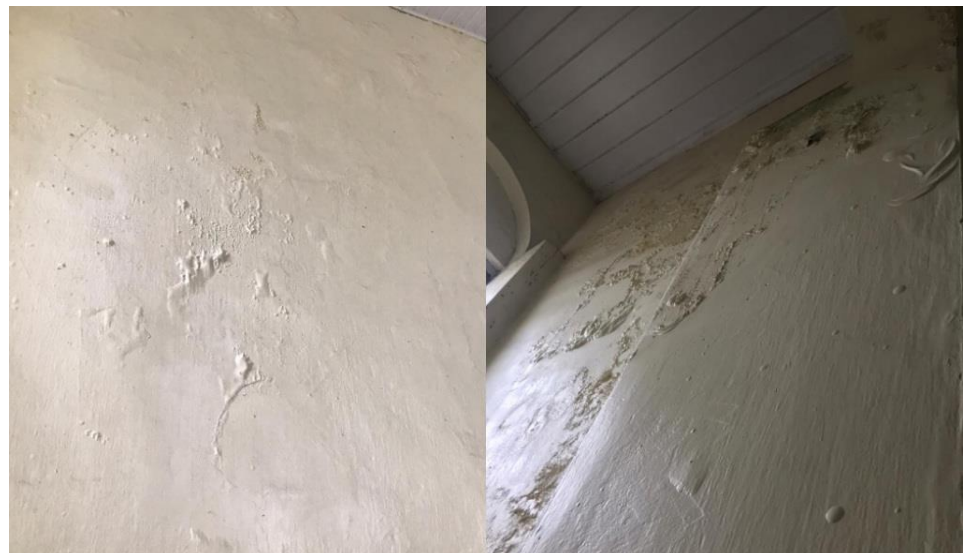
Figura 16: Empolamento da pintura.

Manifestação: Empolamento na superfície da pintura (Figura 16).

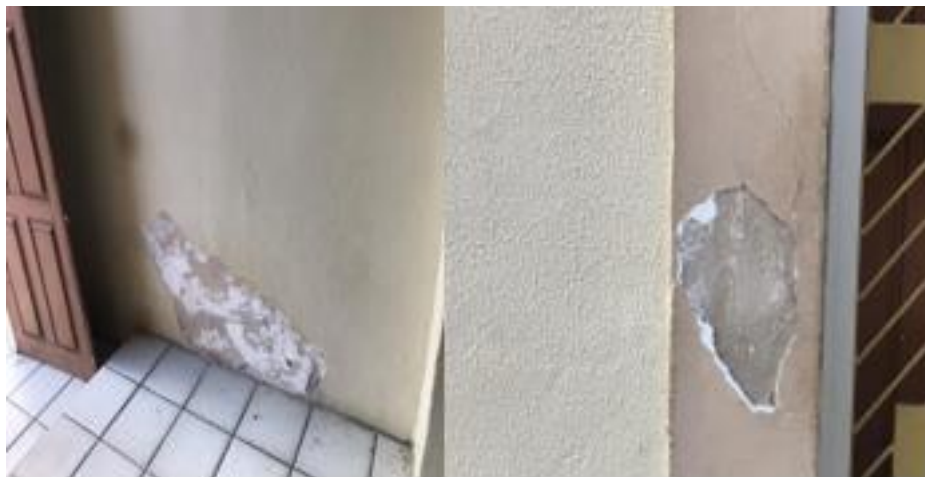
Figura 17: Eflorescência e descascamento da pintura.

Manifestação: Apresentação de eflorescência e descascamento da pintura, conforme a Figura 17.

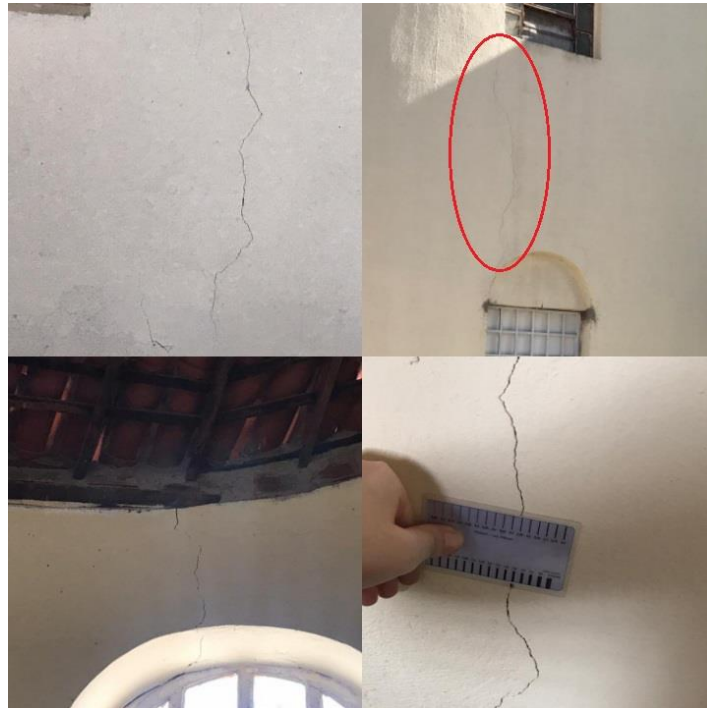
Figura 18: Fissuras e trincas.

Manifestação: Presença de fissuras e trincas (Figura 18).

Na vistoria foi constatada a presença de fissuras (<0,5 mm) e trincas (<0,55 mm), através do fissurômetro, na alvenaria, vigas e próximas a janelas, como visto na Figura 18. A anamnese mostrou a ausência de projetos para a construção da obra.
