**ANÁLISE DE MANIFESTAÇÕES PATOLÓGICAS EM RESIDÊNCIA UNIFAMILIAR
NO MUNICÍPIO DE JUNQUEIRO-AL UTILIZANDO A FERRAMENTA GUT E O
MAPA DE DANOS: ESTUDO DE CASO.**

Trabalho de Conclusão de Curso apresentado ao curso de Engenharia Civil da Universidade Federal de Alagoas – Campus do Sertão, como requisito parcial à obtenção do título de Bacharel (a) em Engenharia Civil.

O estudo de caso foi realizado no Município de Junqueiro, localizado na região centro-sul do Estado de Alagoas, em uma residência unifamiliar situada na Rua José Antônio Marques, nº 101, conforme demonstra Figura 16.

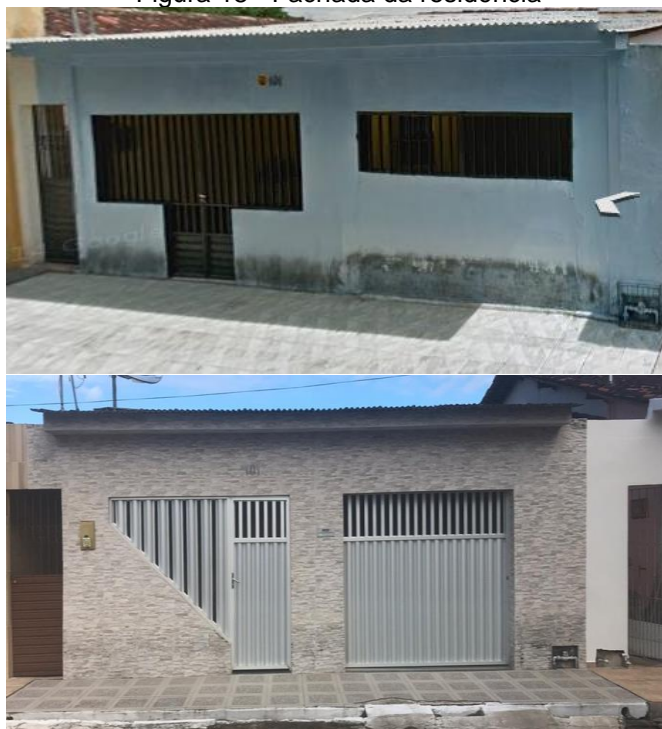
como se encontra atualmente. É possível ainda verificar desde então, a existência de manifestações patológicas no revestimento, em que se evidencia a presença de umidade ascensional.

Figura 18 - Fachada da residência

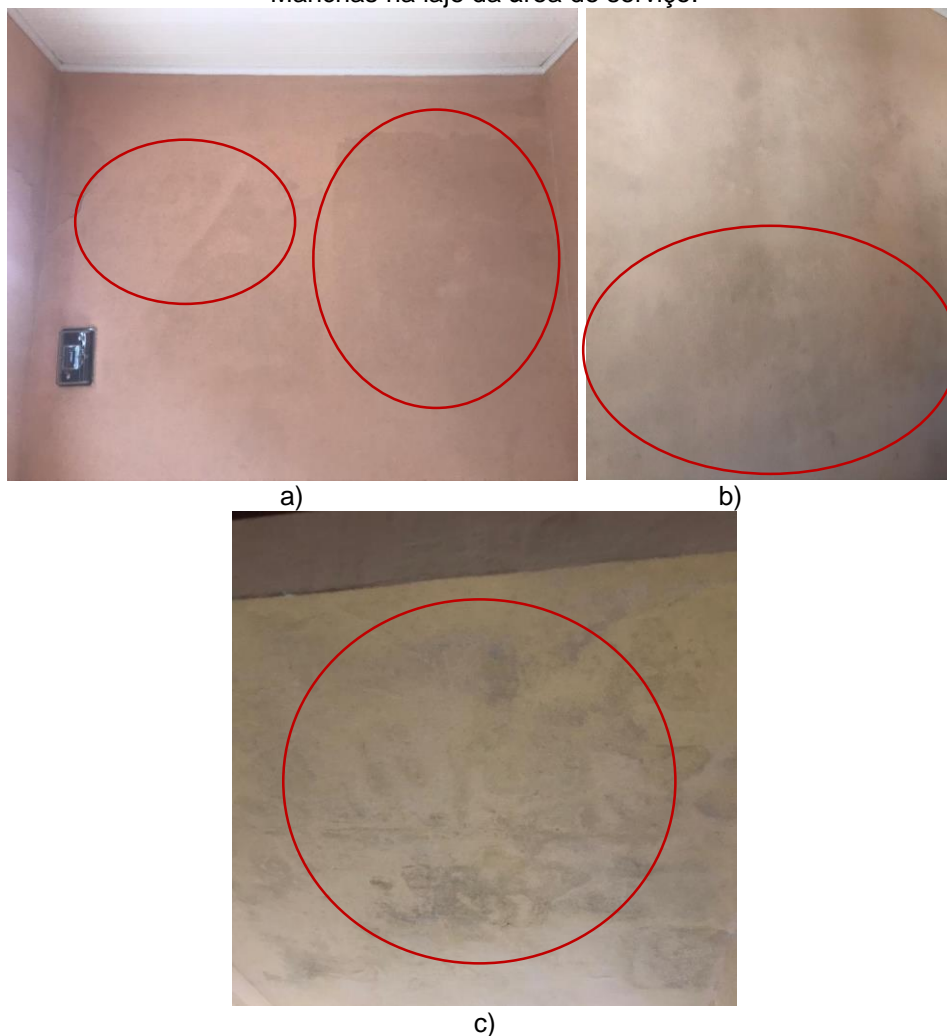
Conforme visto na literatura, e consoante à Peres (2001), as manchas são decorrentes da água que se adere à superfície e através da umidade por condensação pode ser acompanhada por bolor. Dito isto, as manifestações patológicas relacionadas às manchas de umidade foram encontradas na edificação tanto nas paredes da área, hall, quartos 1 e 2 e quintal, quanto na laje da área de serviço, demonstradas na Figura 19.

Figura 19 - Manchas de umidade na edificação: a) Manchas na área; b) Manchas no quarto 1; c) Manchas na laje da área de serviço.

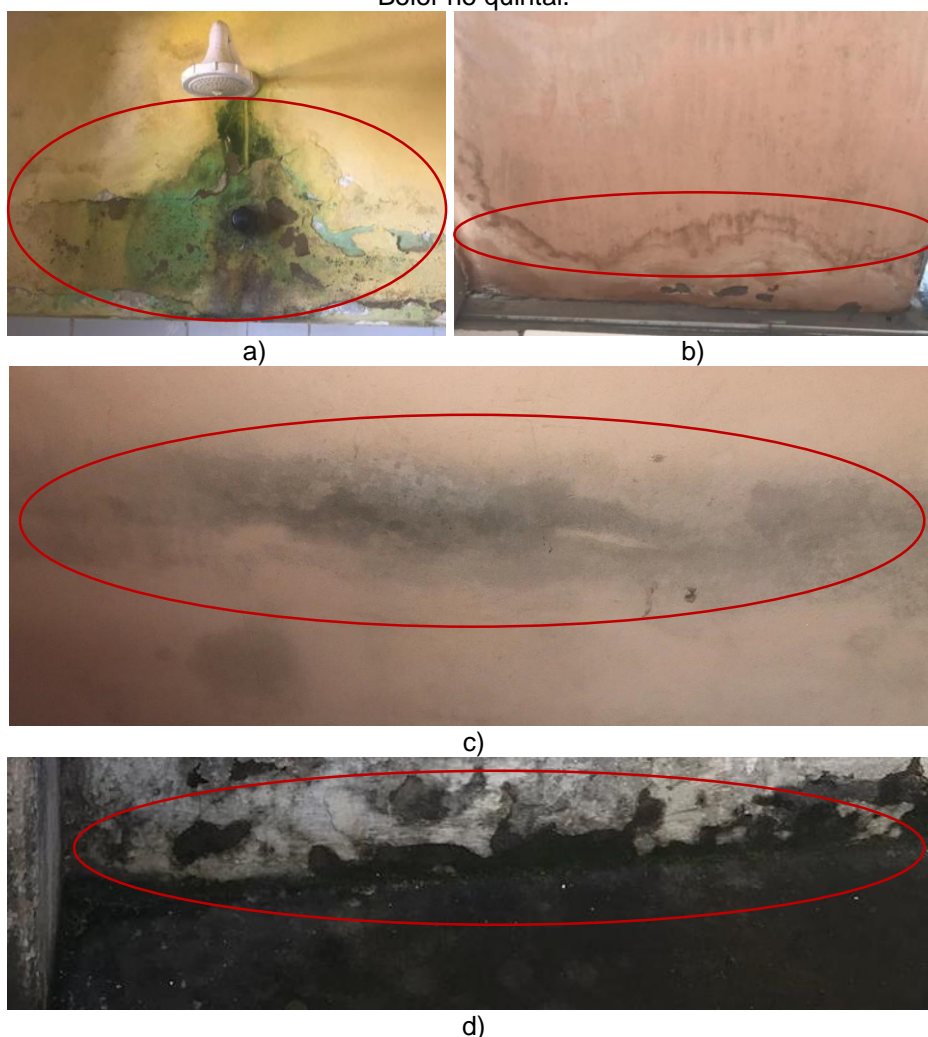
Caracterizado por manchas provenientes da proliferação de fungos, conforme supracitado, esta foi outra manifestação identificada na garagem, no quarto 1, no banheiro 2 e no quintal, bem como ilustra Figura 20.

Figura 20 - Bolor na edificação: a) Bolor no banheiro 2; b) Bolor na garagem; c) Bolor no quarto 1; d) Bolor no quintal.

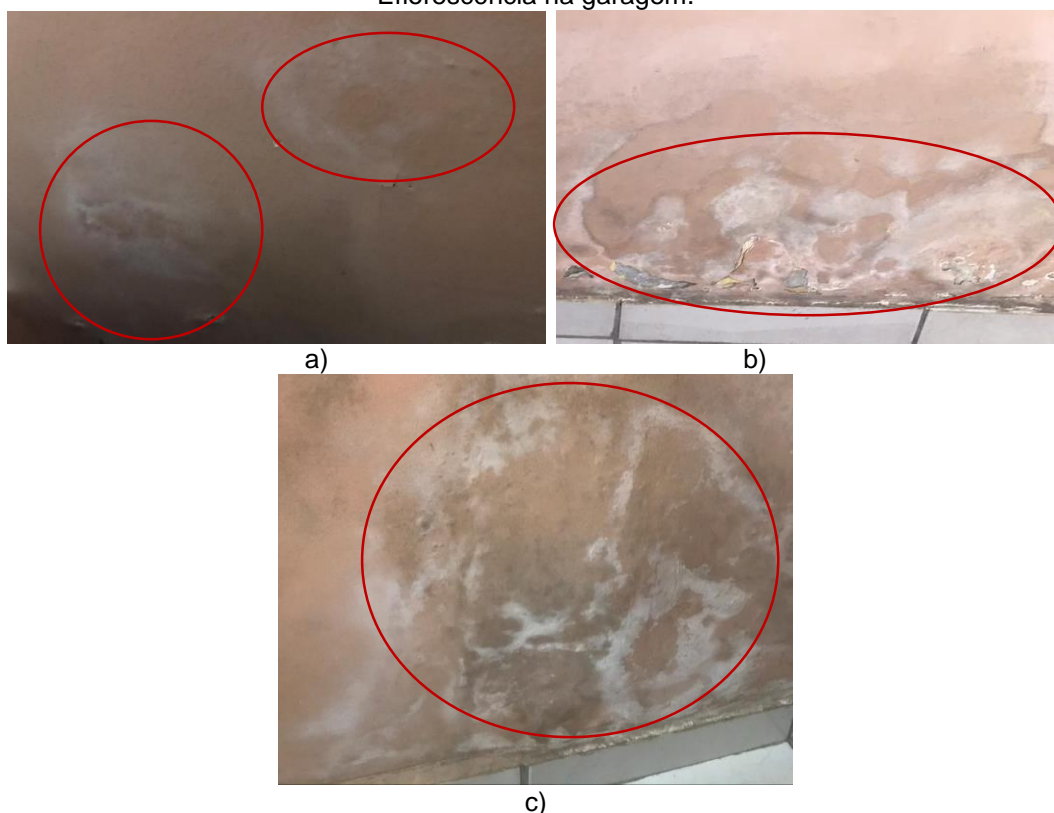
Devido às formações salinas na superfície da parede, é perceptível a presença de eflorescência na edificação através das paredes da garagem e dos quartos 1 e 2, exemplificados na Figura 21.

Figura 21 - Eflorescência na edificação: a) Eflorescência no quarto 2; b) Eflorescência no quarto 1; c) Eflorescência na garagem.

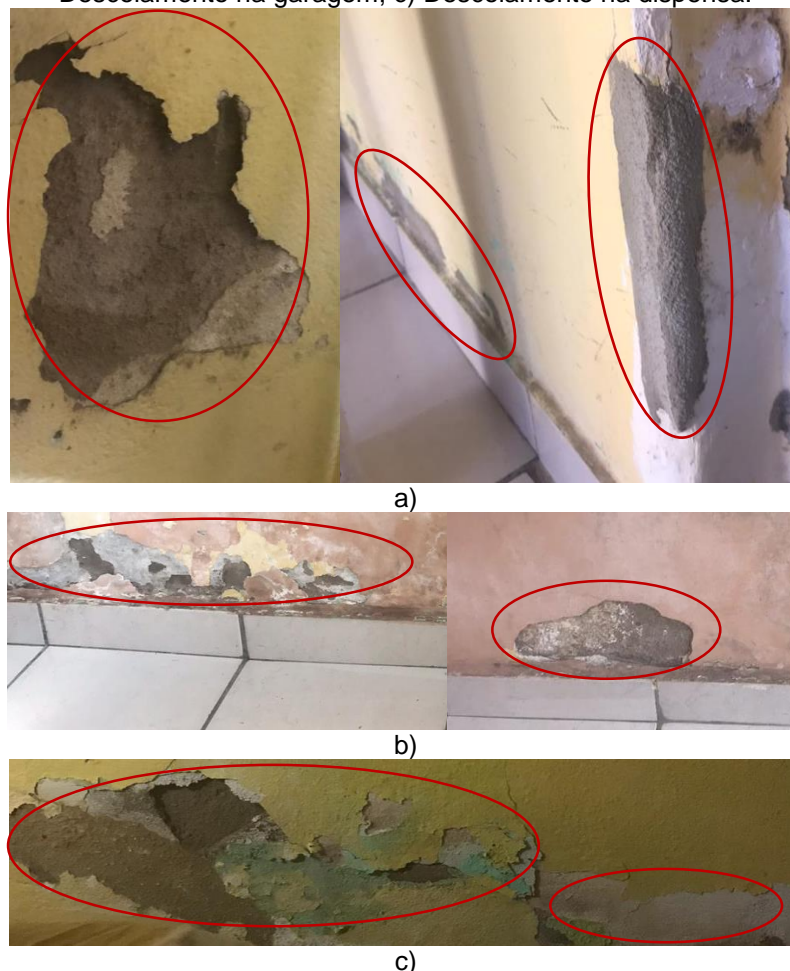
Figura 22 - Descolamento do revestimento na edificação: a) Descolamento na área de serviço; b) Descolamento na garagem; c) Descolamento na dispensa.

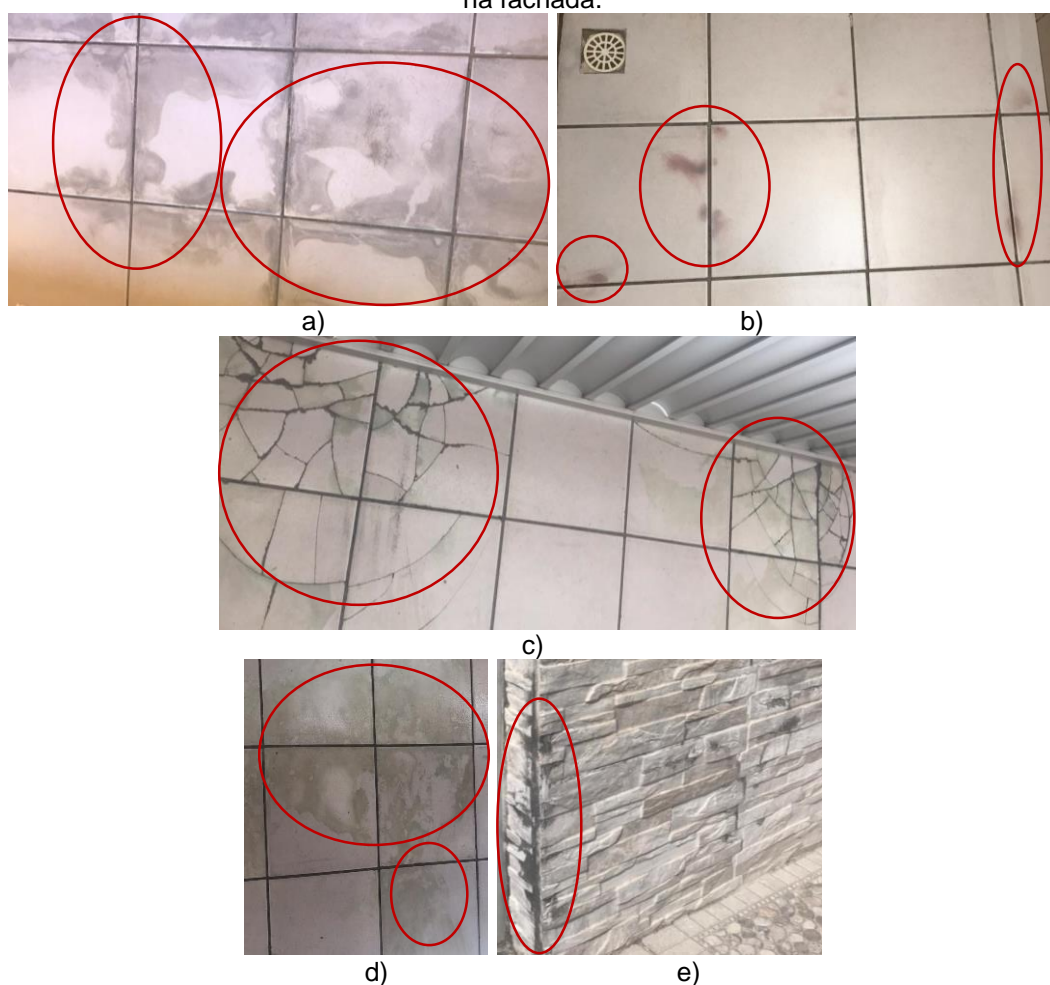
Figura 23 - Descoloração do revestimento na edificação: a) Descoloração na área de serviço; b) Descoloração no banheiro 1; c) Descoloração na garagem; d) Descoloração na área; e) Descoloração na fachada.

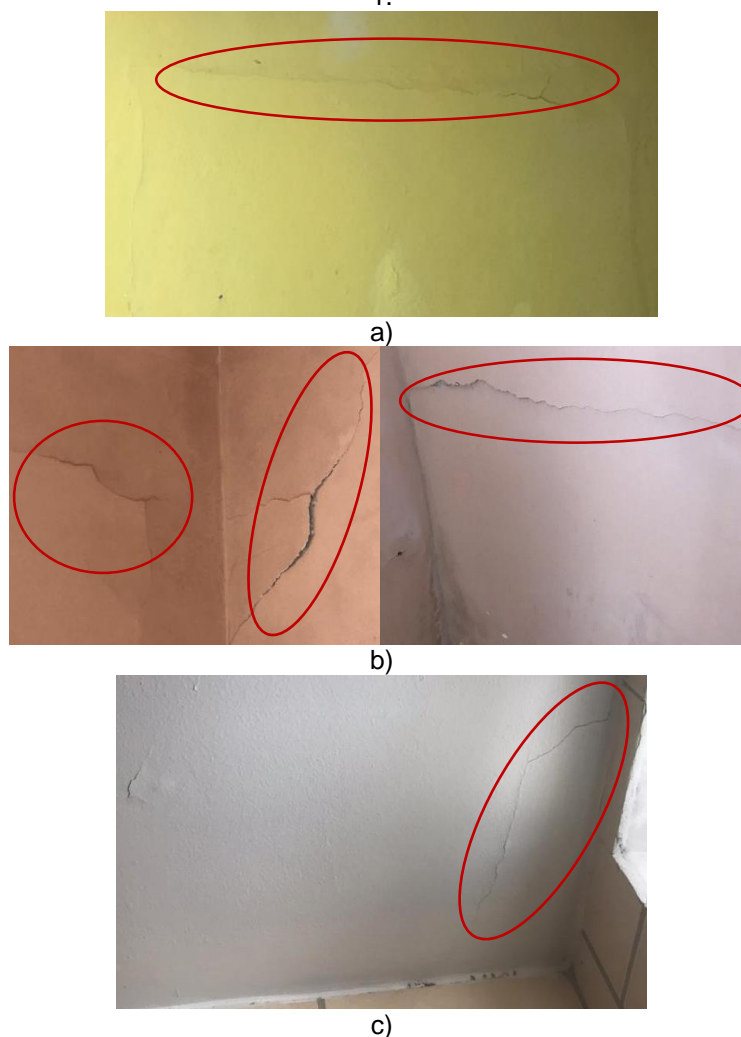
Figura 24 - Fissuras na edificação: a) Fissura na dispensa; b) Fissura na área; c) Fissura no banheiro 1.

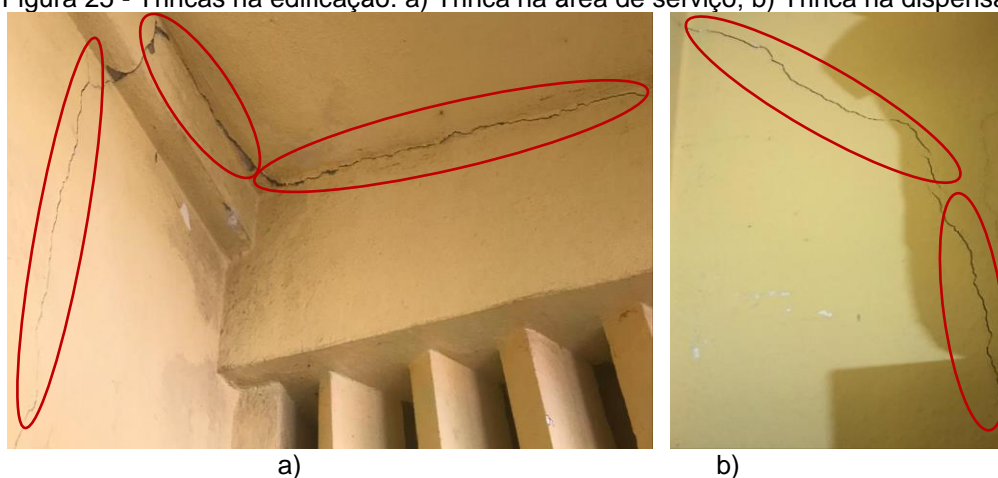
Figura 25 - Trincas na edificação: a) Trinca na área de serviço; b) Trinca na dispensa.

Vale salientar que estas imagens são da mesma parede que dá sustentação à laje ainda existente na edificação conforme fora explicado anteriormente; desse modo, para o caso específico da trinca inclinada (presente na Figura 25-b), a Tabela 10 demonstra a possível causa, origem e mecanismo de ocorrência.

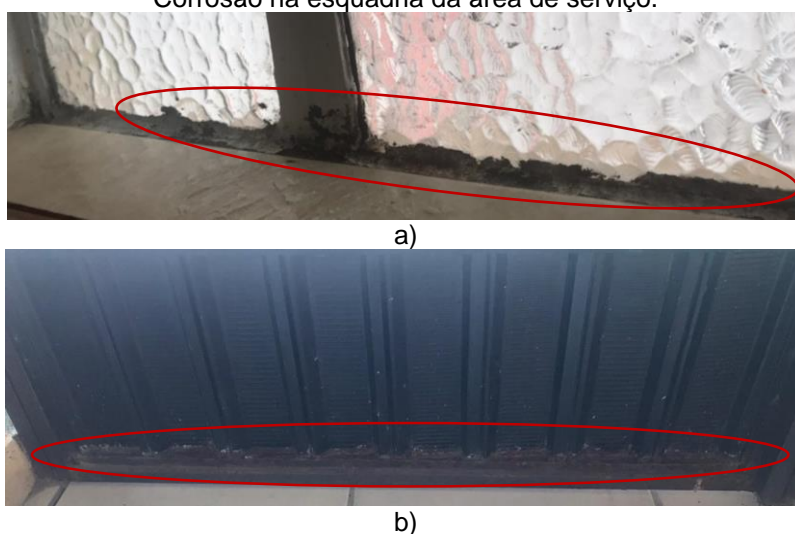
De tal modo, a Figura 26 ilustra a corrosão das esquadrias identificadas na inspeção predial, as quais, se localizam no banheiro 1 e na área de serviço.

Figura 26 - Corrosão das esquadrias na edificação: a) Corrosão na esquadria do banheiro 1; b) Corrosão na esquadria da área de serviço.
