ENGENHARIA CIVIL

**ESTUDO DE MANIFESTAÇÕES PATOLÓGICAS EM EDIFICAÇÕES POR MEIO
DOS MÉTODOS GUT e GDE**

Trabalho de Conclusão de Curso apresentado ao curso de Engenharia Civil, do Centro de Tecnologia da Universidade Federal de Alagoas, como requisito parcial para obtenção do título de Bacharel em Engenharia Civil.

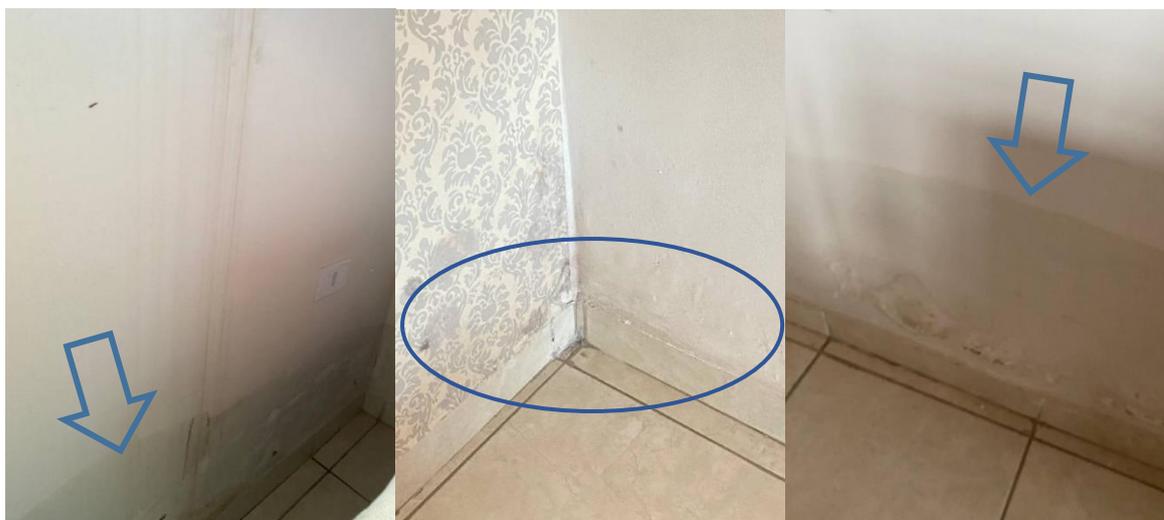
Figura 16 – Umidade ascendente na parede da sala

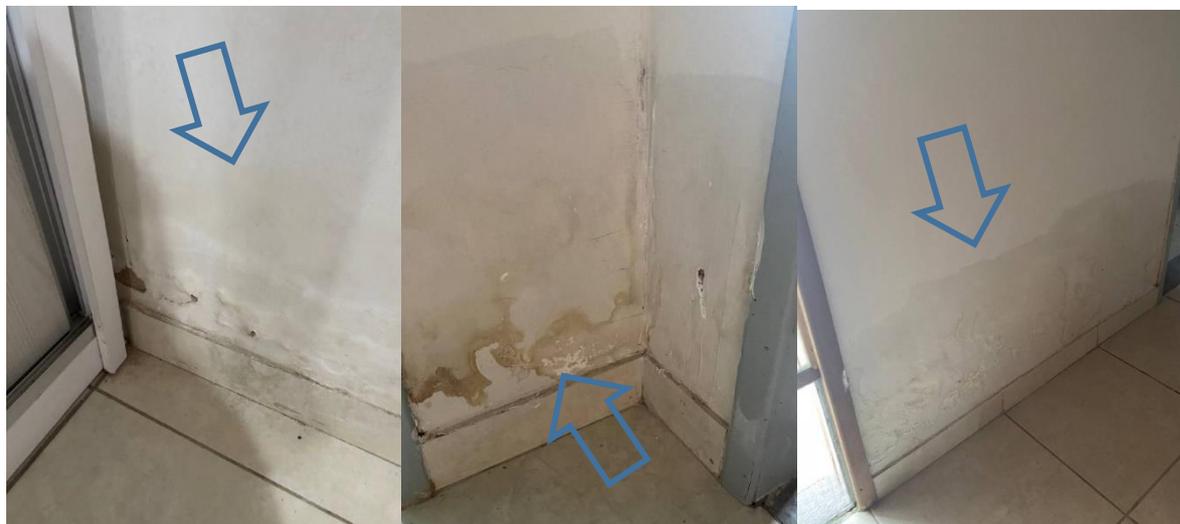
Figura 17 – Umidade ascendente na parede do corredor e quarto

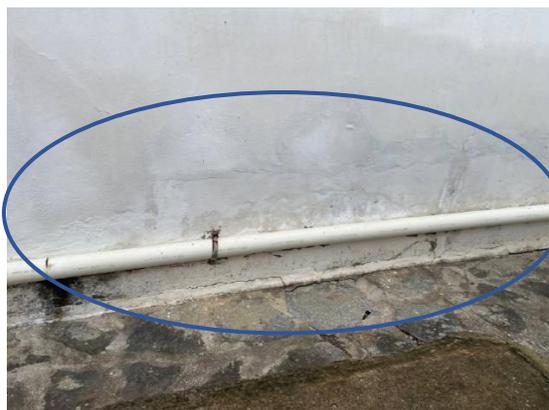
2. Já na Figura 18, que é localizada no lado externo da residência, tem-se a presença de uma tubulação de água fria chumbada na alvenaria. Essa tubulação faz uma curva de 90° e sobe para a caixa d'água, o que leva à identificação de que há passagem de tubulações hidráulicas na parede em análise. Sendo assim, pode-se chegar à conclusão de que, além das causadas citadas no item 1, pode existir a infiltração de água por meio das instalações hidrossanitárias.

Figura 18– Umidade na parede externa

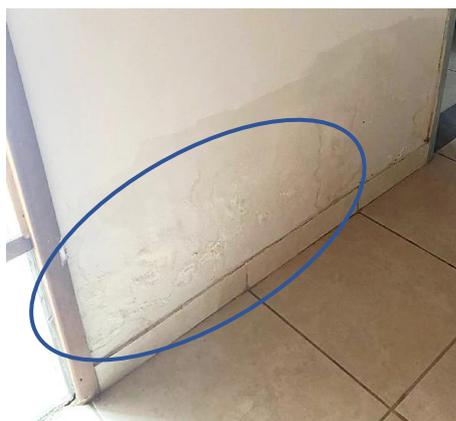
1. Na Figura 19, percebe-se que além da macha devida à umidade na alvenaria, existe também alguns danos à pintura. Mais especificamente, nesse ponto é evidenciada uma camada branca na sua superfície, que é o fenômeno da eflorescência. Este é causado pela ação da umidade ascendente por capilaridade no elemento construtivo, quando o excesso de sais solúveis em água, como sulfatos e cloretos, que estão em materiais porosos, como argamassa e tijolo, se dissolve na água presente na superfície desses materiais e depois se deposita à medida que a água evapora. Como resultado tem-se a deposição de uma camada com aparência branca na superfície dos materiais.

Figura 19 – Eflorescência na parede

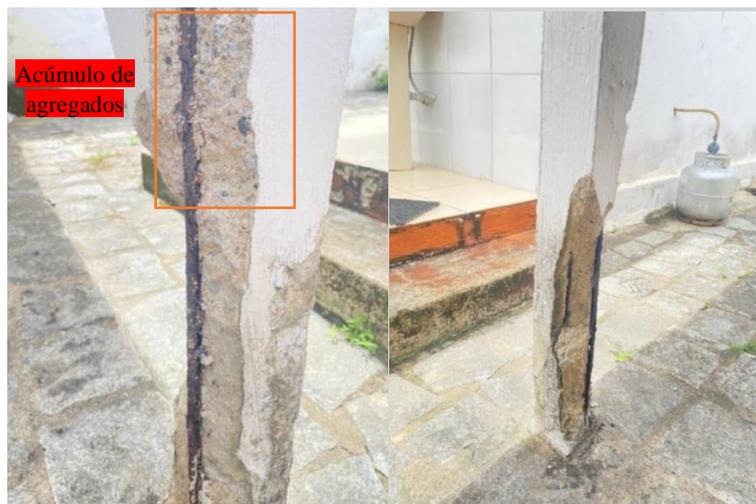
4. Observa-se uma coloração avermelhada na parte interna do pilar, que pode indicar a presença de saibro na argamassa, material utilizado antigamente em construções. Entretanto, o saibro é um material granular e solto e rico em matéria orgânica, que pode resultar em fissuras, descamação e desprendimento do revestimento.

Figura 20 – Desplacimento do concreto dos pilares da garagem

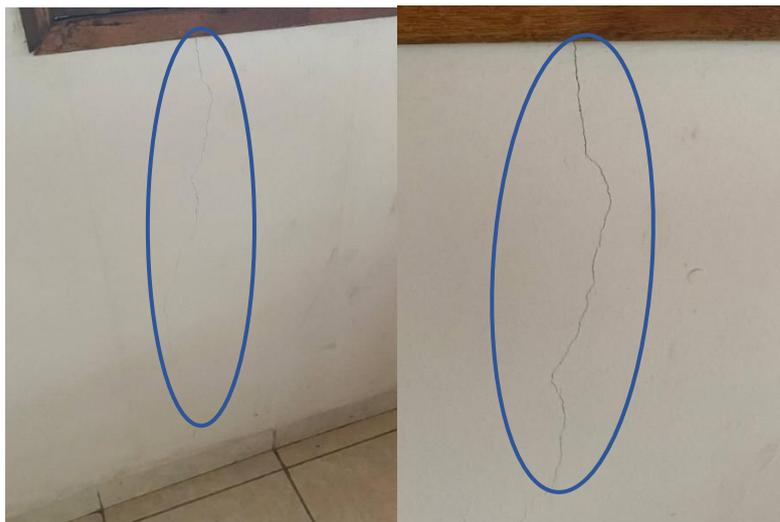
1. Na Figura 21 pode-se analisar fissuras verticais que partem de esquadrias, aberturas que fragilizam a parede e permitem um cenário mais propício ao aparecimento de fissuras. Tal fato pode estar associado à má execução da contra-verga, caso ela tenha sido executada pela metade, e não em todo comprimento horizontal da esquadria, como é recomendado.

Figura 21 - Fissuras nas paredes partindo da janela

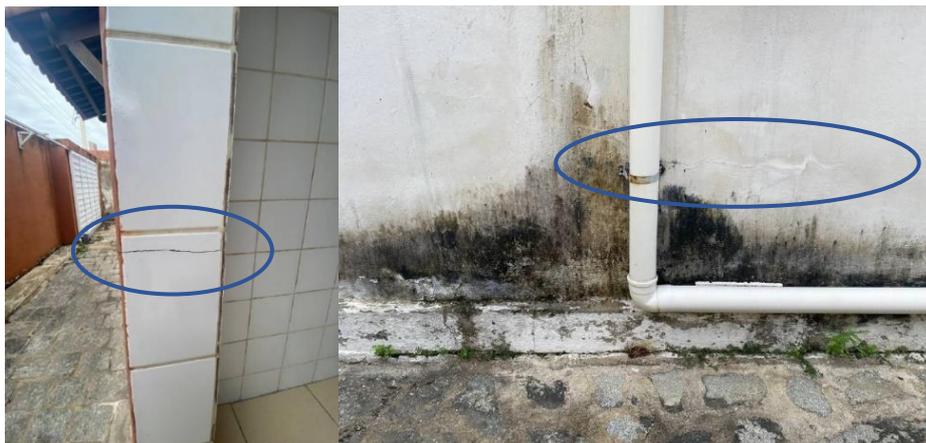
Figura 22 – Fissuras horizontais nas paredes externas

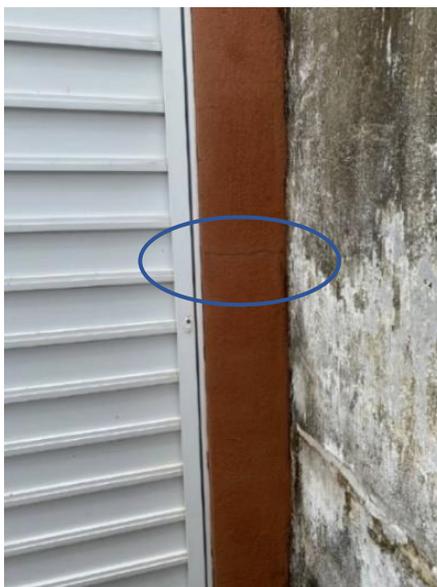
Figura 23- Fissura na parede do muro

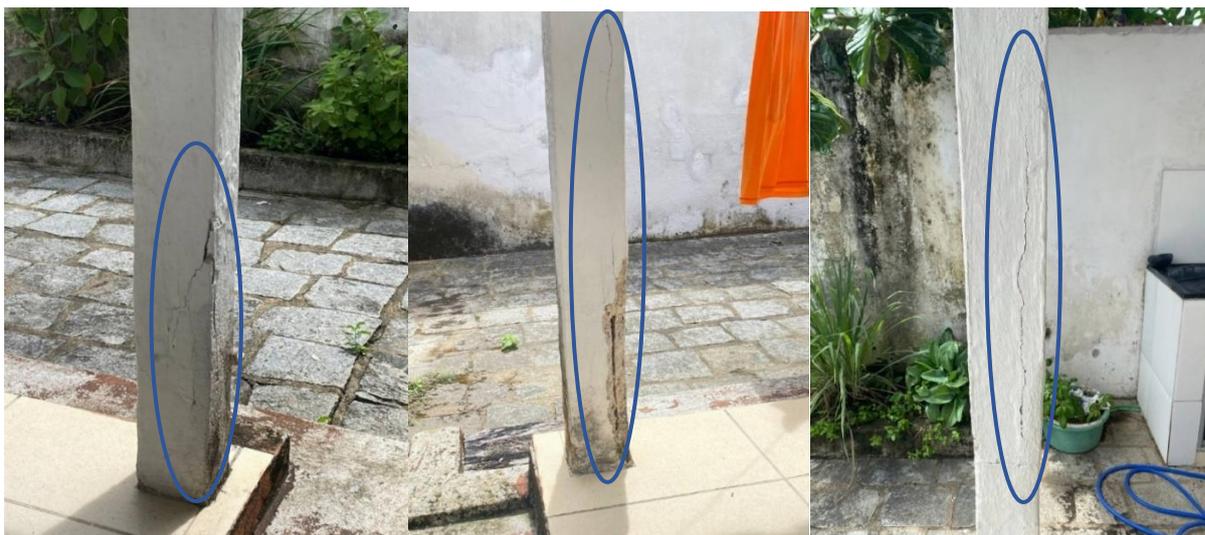
Figura 24 - Fissuras nos pilares da área externa

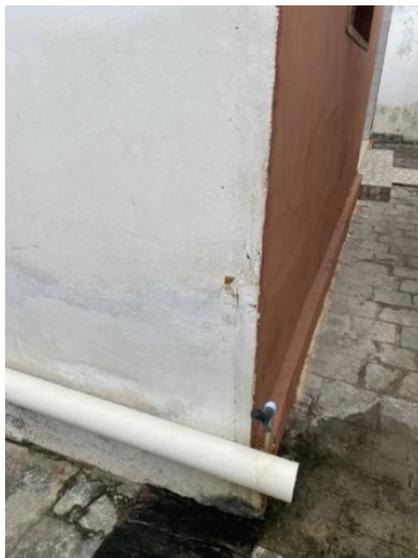
Figura 25 – Fissura vertical em alvenaria

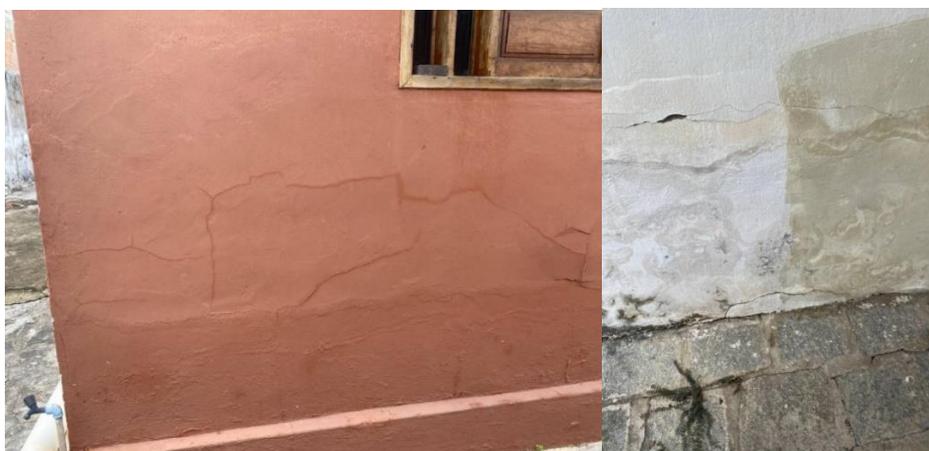
Figura 26 - Fissuras sem configuração definida em alvenaria

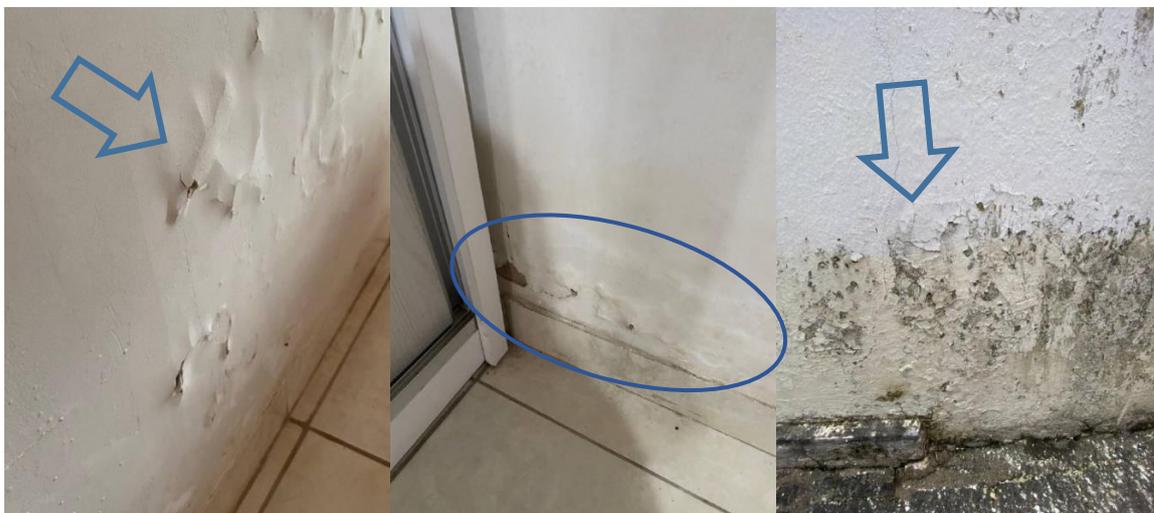
Figura 27 - Descascamento de pintura

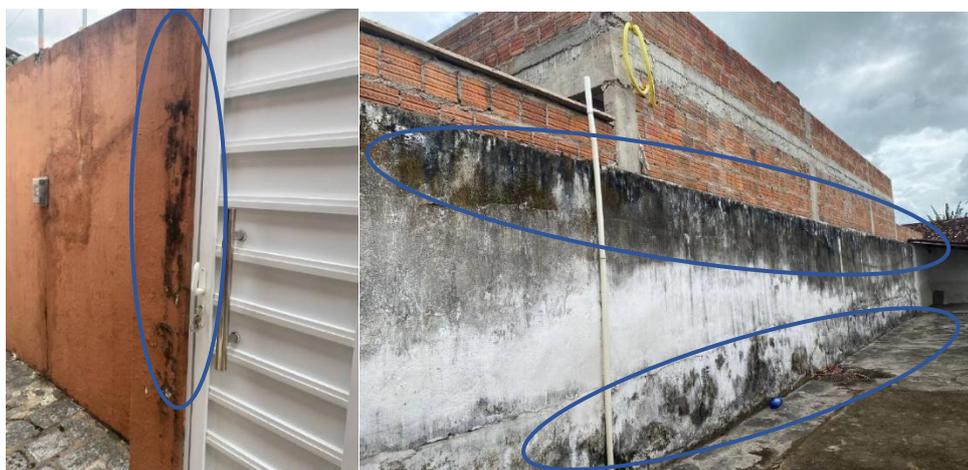
Figura 28 – Mancha de bolor em paredes externas – lado esquerdo e fachada frontal

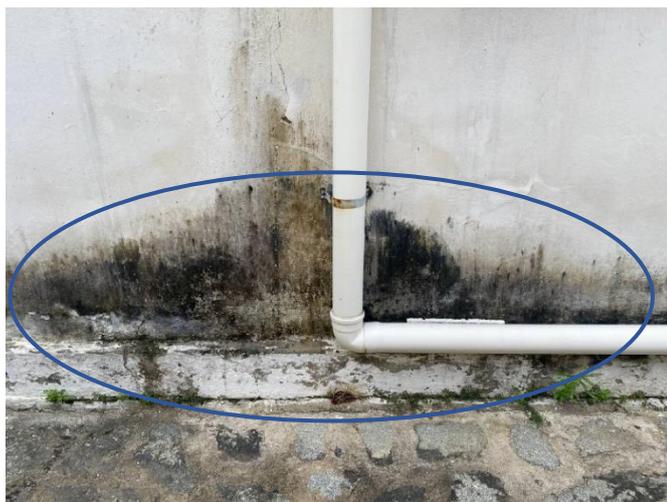
Figura 29 – Mancha de bolor em parede externa - lado direito

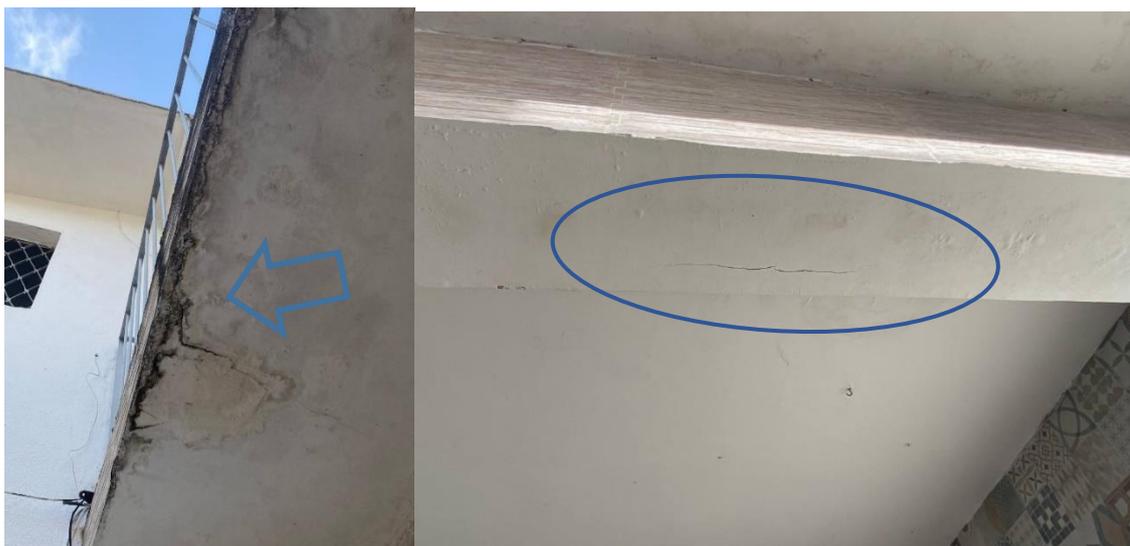
Figura 30 - Fissura na laje e viga da garagem

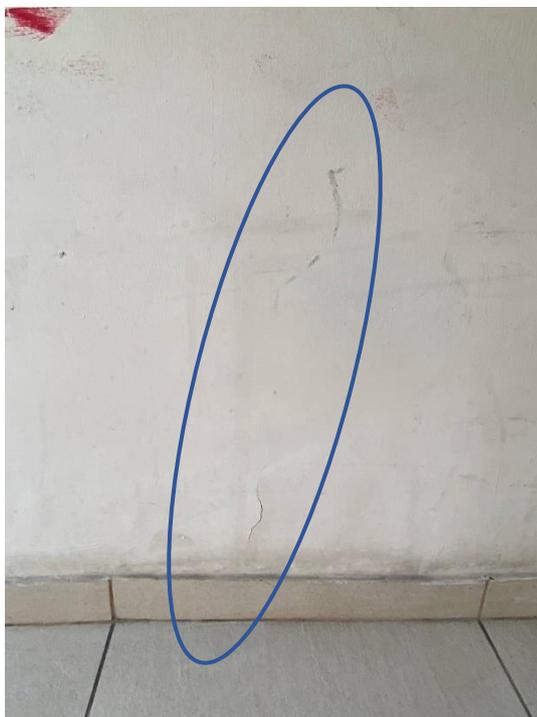
Figura 31 - Fissura na parede da garagem

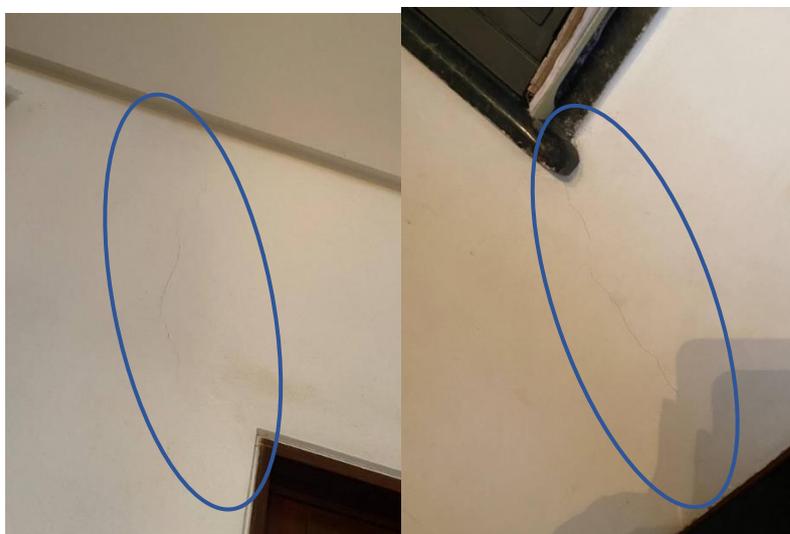
Figura 32 - Fissuras inclinadas nas paredes da sala

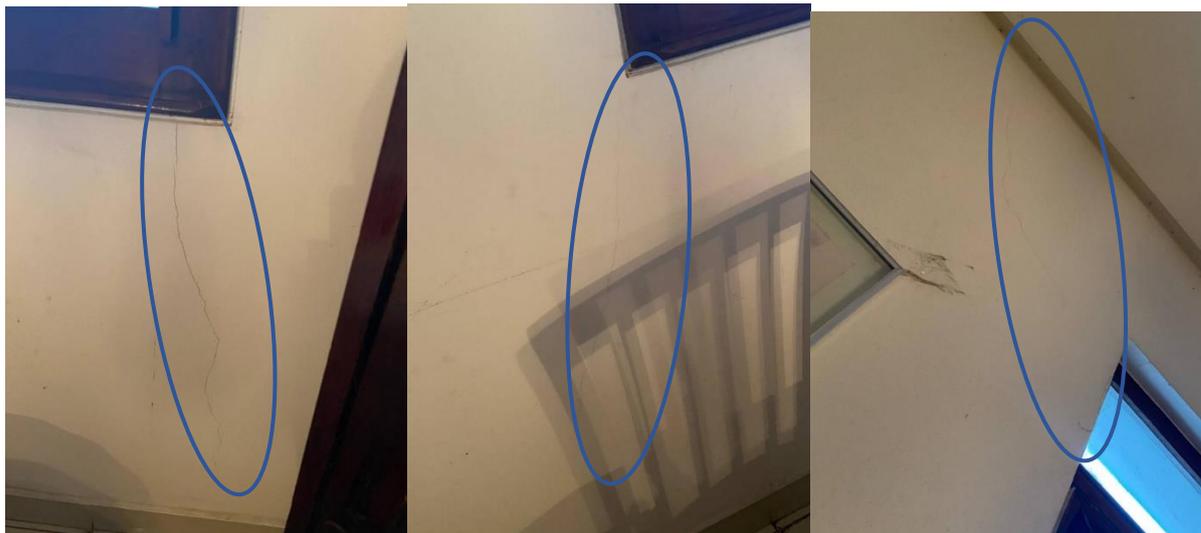
Figura 33 – Fissuras inclinadas nas paredes da sala de estar

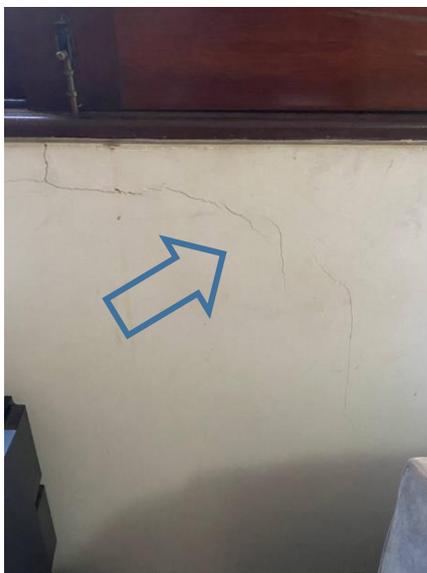
Figura 34 – Fissura partindo do meio da esquadria - sala

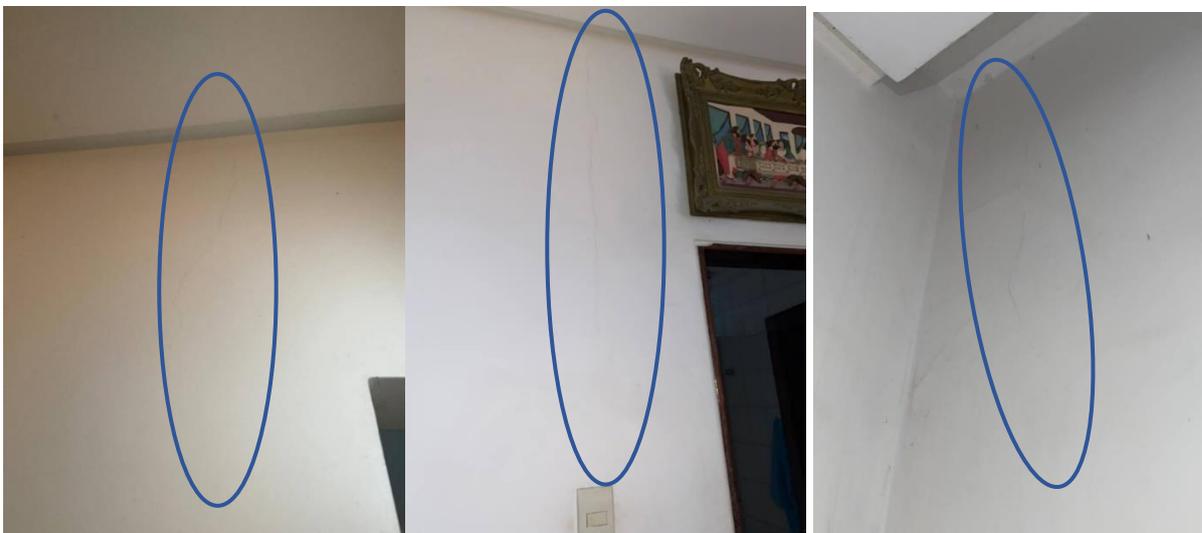
Figura 35 - Fissura em parede

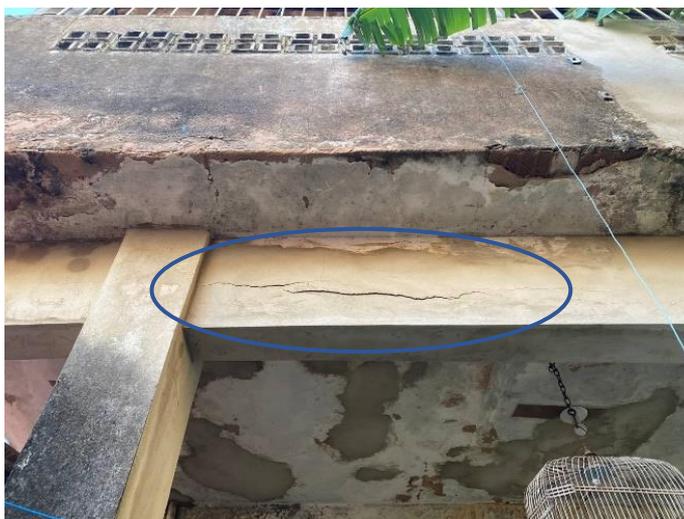
Figura 36 – Fissuras em vigas – área externa

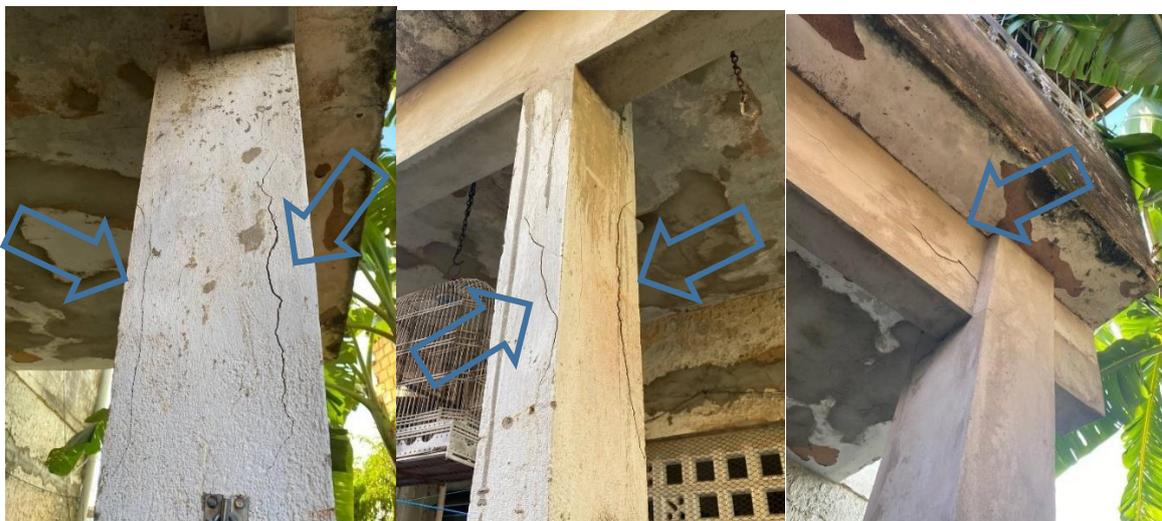
Figura 37 – Fissuras verticais em pilares e vigas – área externa

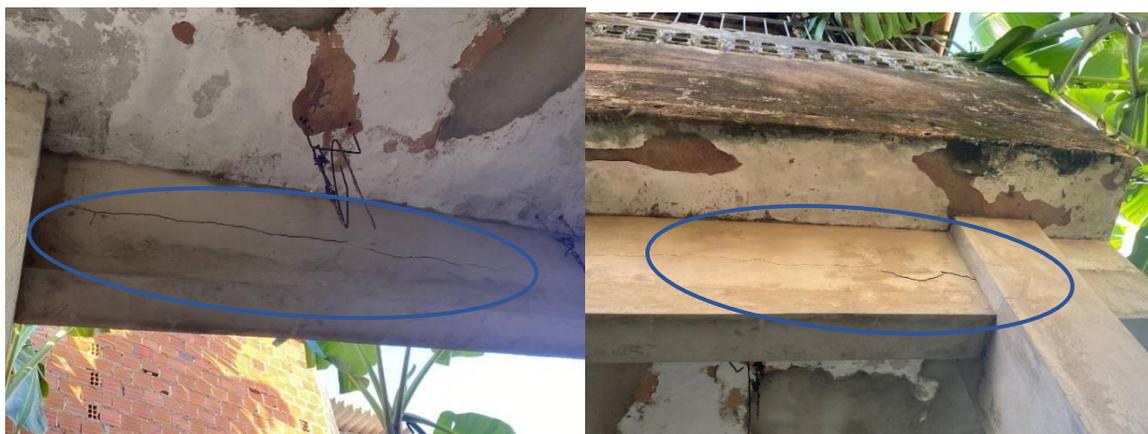
Figura 38 – Fissuras horizontais em vigas – área externa

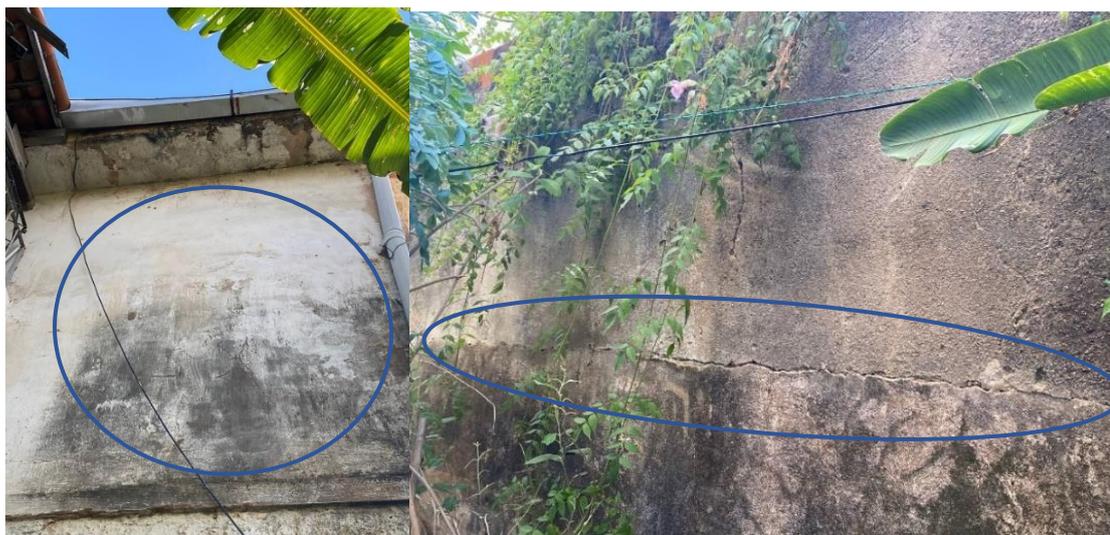
Figura 39 – Fissura horizontais em paredes externas.

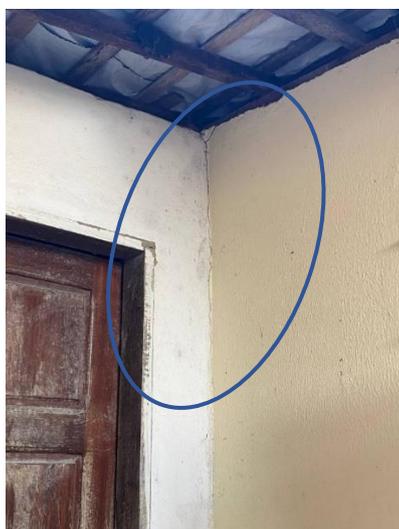
Figura 40 – Fissura vertical em alvenaria

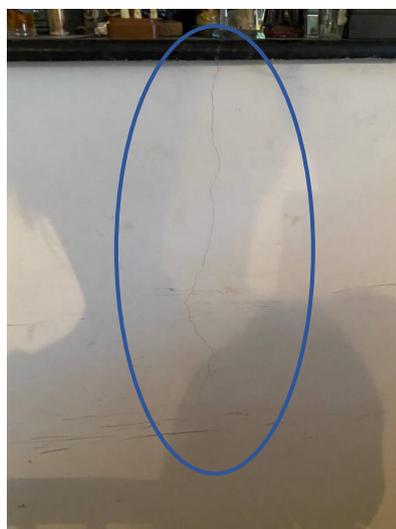
Figura 41 – Fissura em parede de balcão americano

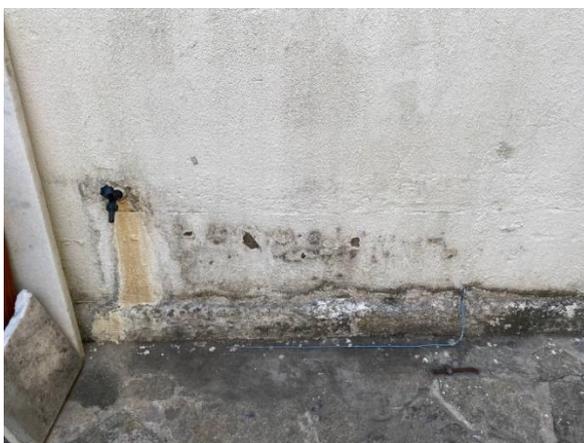
Figura 42 - Manchas de umidade em parede

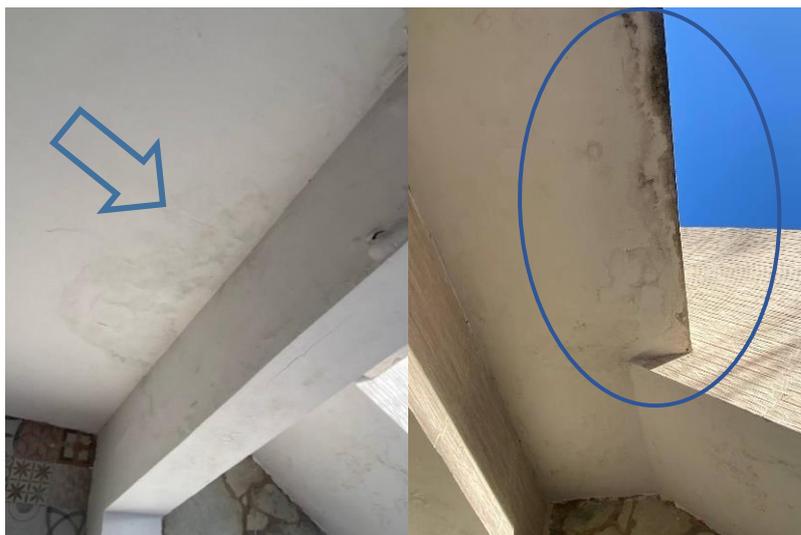
Figura 43 - Manchas de umidade em laje da garagem

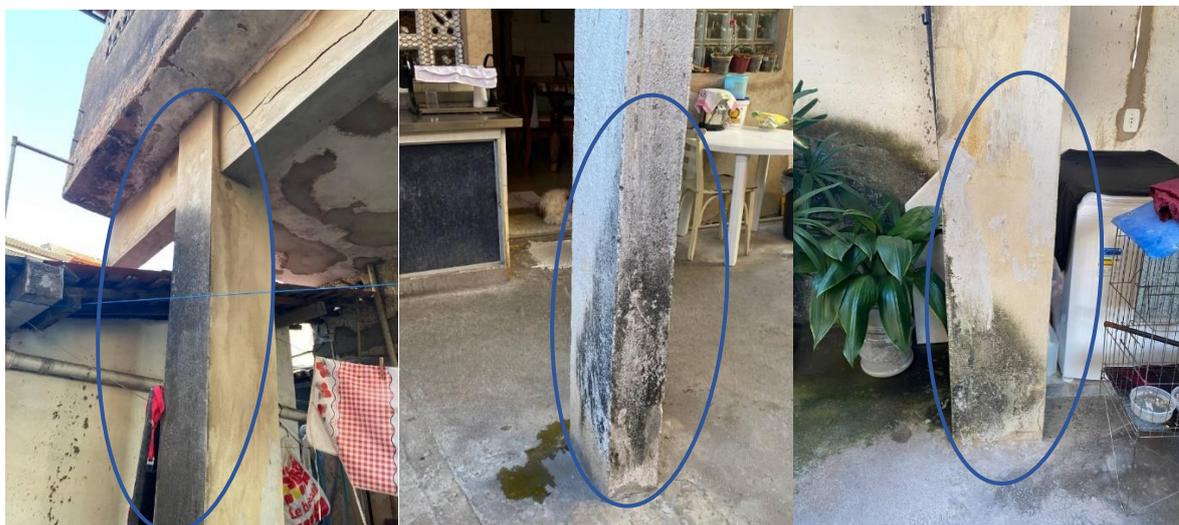
Figura 44 - Manchas de umidade em pilares

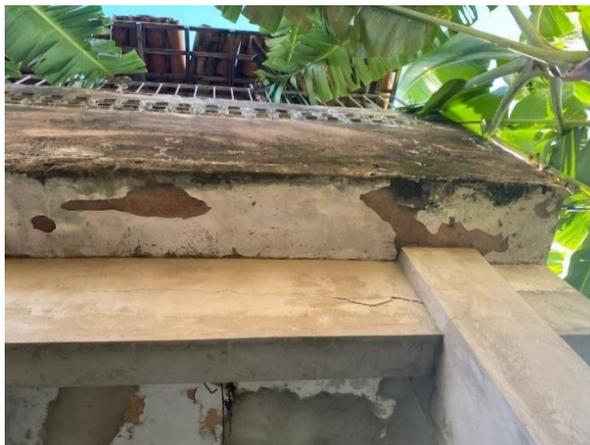
Figura 45 - Manchas de umidade em viga

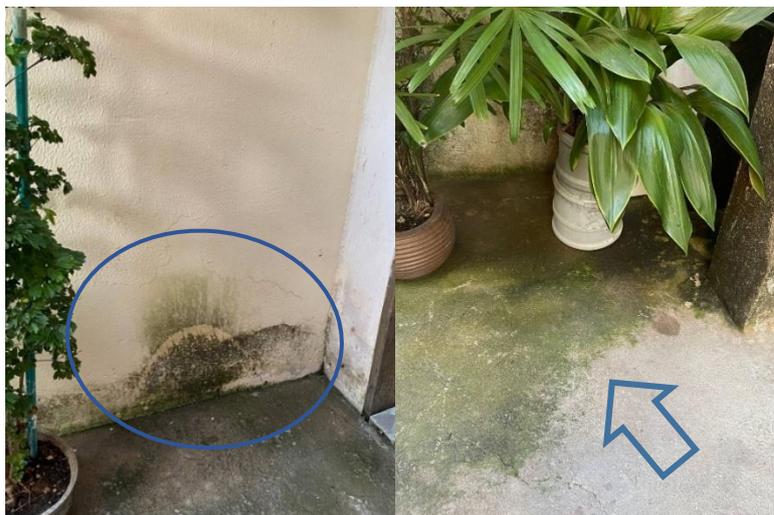
Figura 46 – Mancha de bolor no piso e parede da área externa

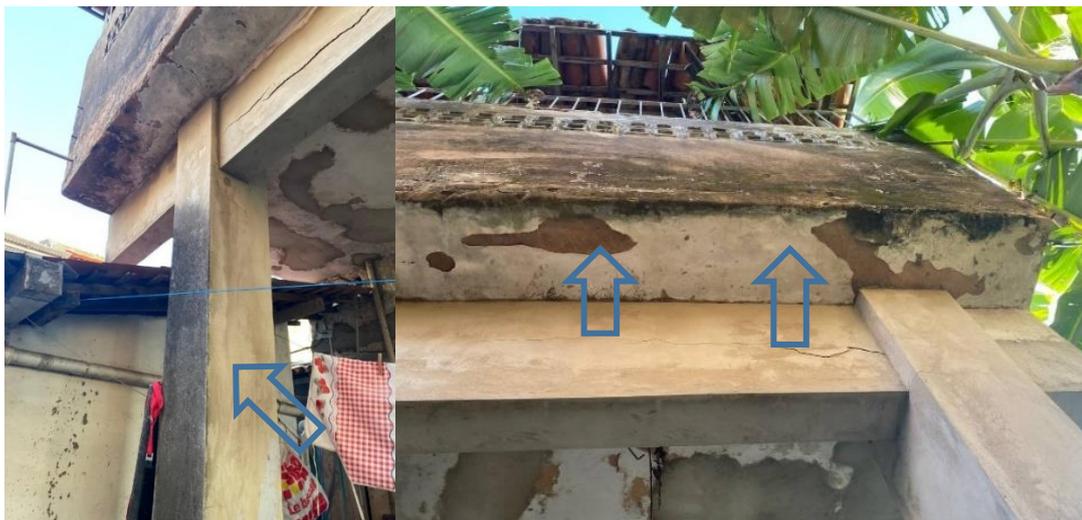
Figura 47 – Mancha de bolor em viga e pilar

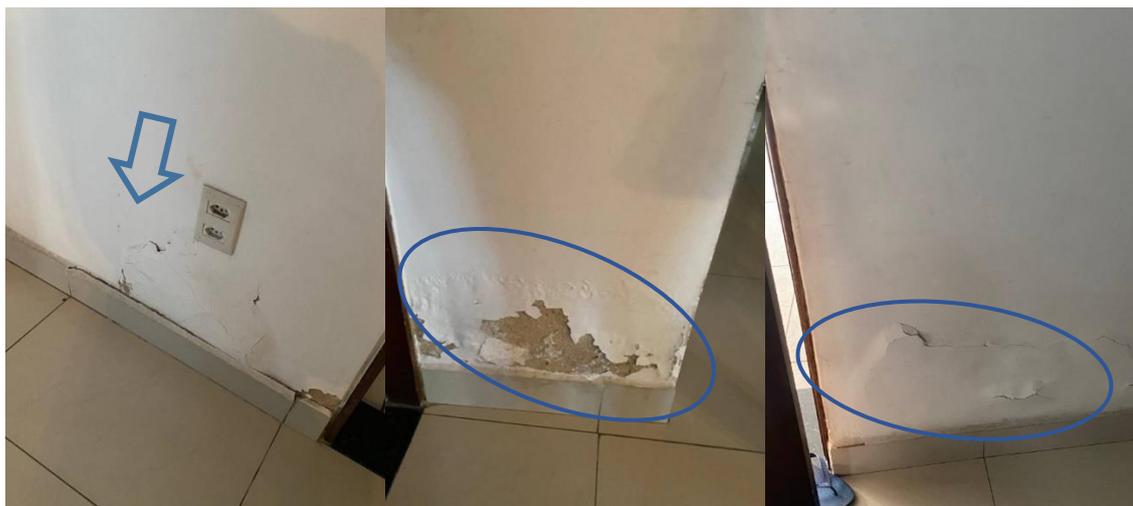
Figura 48 - Descascamento de pintura da sala

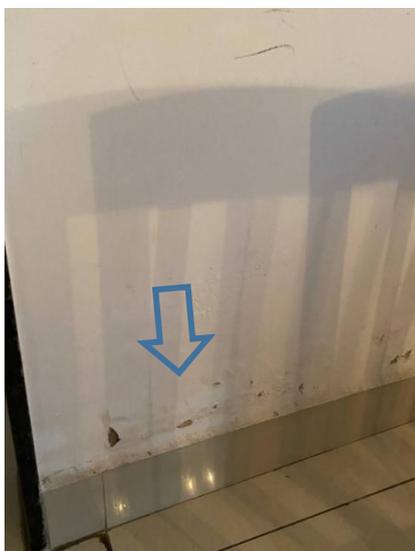
Figura 49 - Descascamento de pintura

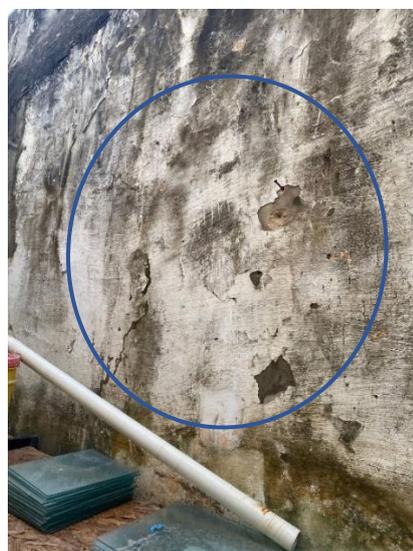
Figura 50- Descascamento de pintura – parede externa

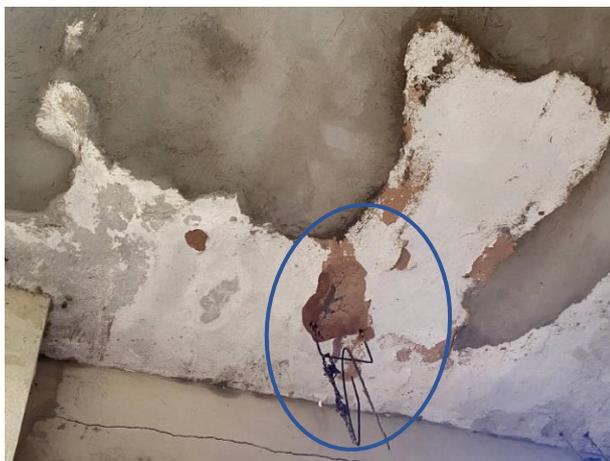
Figura 51 - Deslocamento do concreto da laje

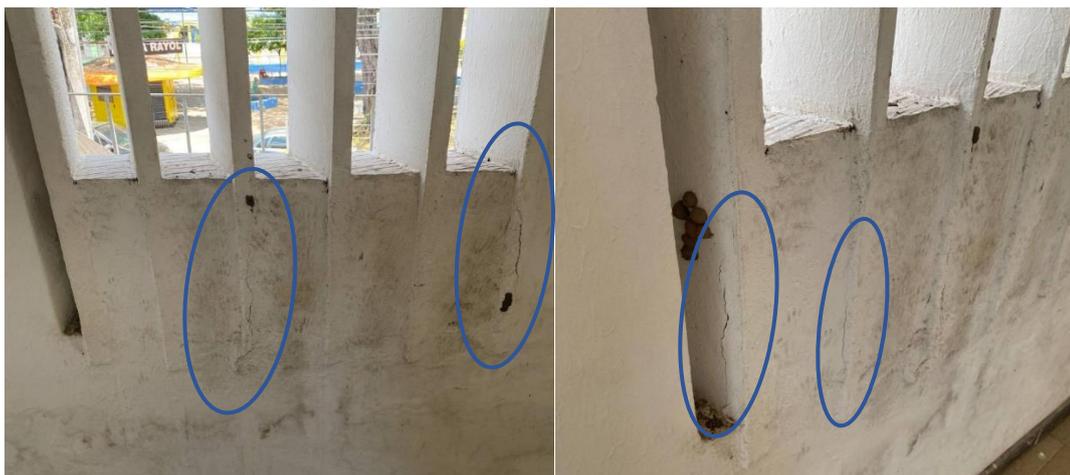
Figura 52 - Fissuras no encontro placa de concreto e alvenaria

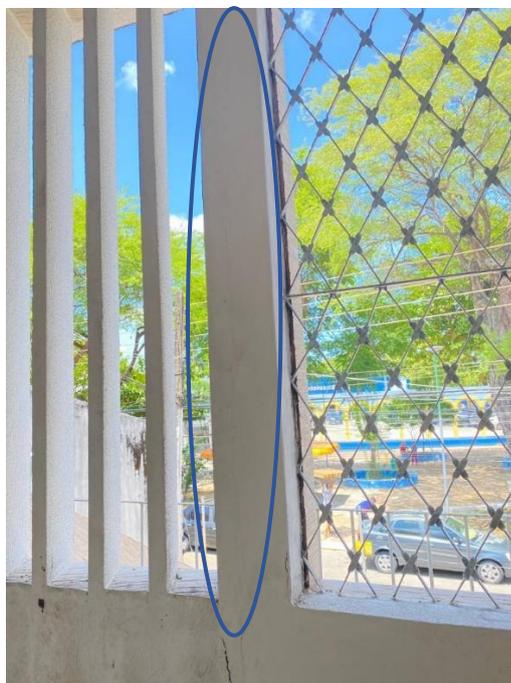
Figura 53 - Fissura na parede

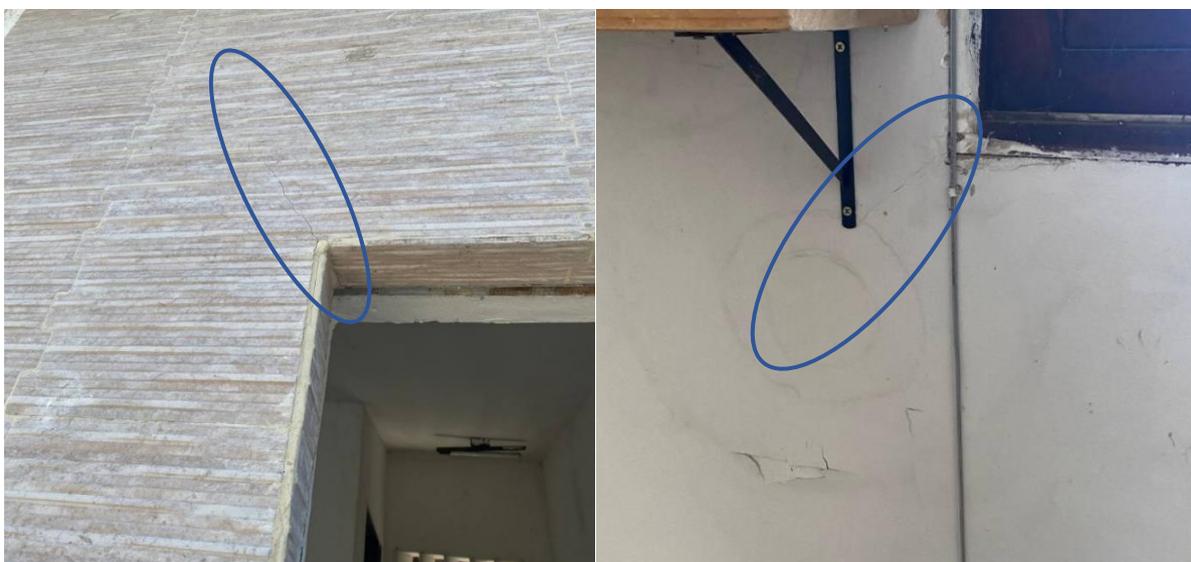
Figura 54 - Fissuras diagonais em paredes da área externa

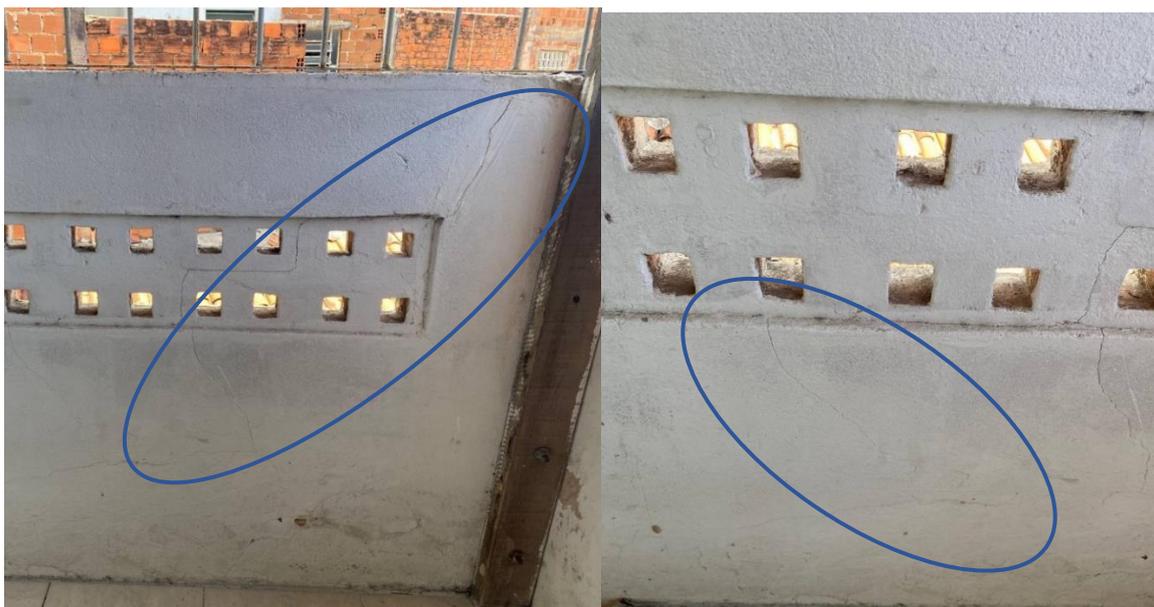
Figura 55 – Fissuras inclinadas na varanda

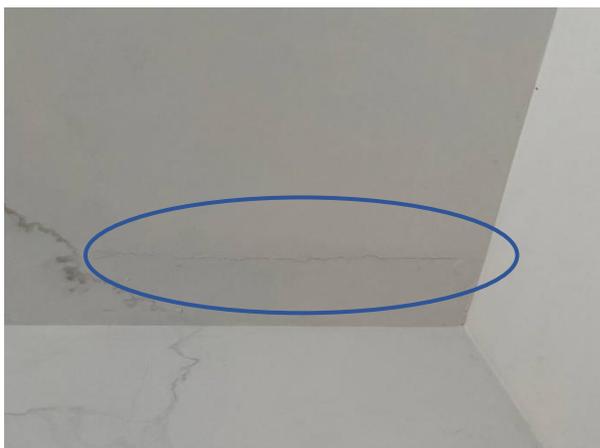
Figura 56 – Fissura no teto - sala

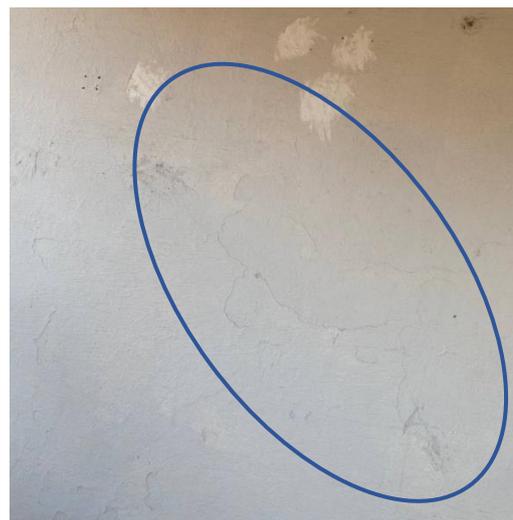
Figura 57 - Fissuras na parede – área externa

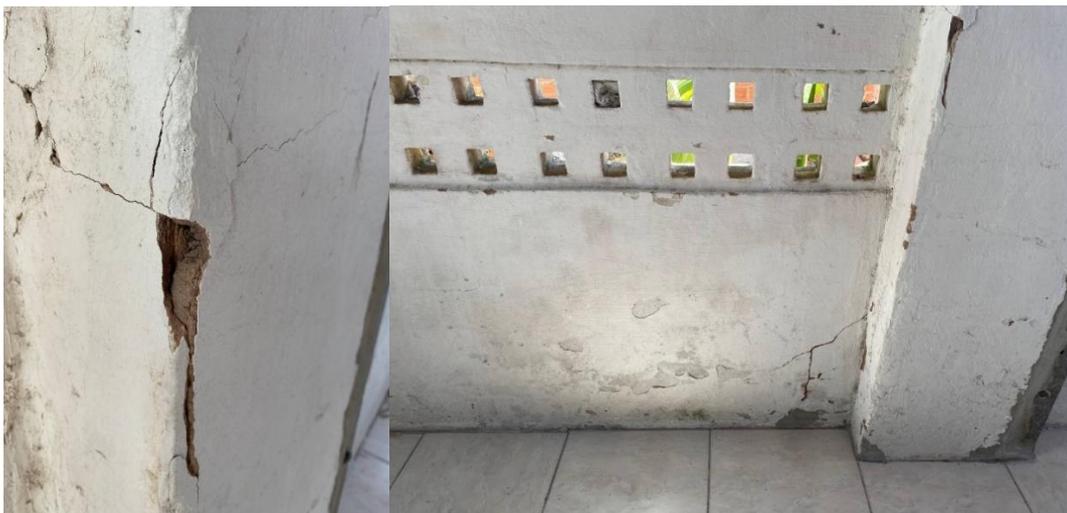
Figura 58 - Fissuras no pilar e parede - varanda

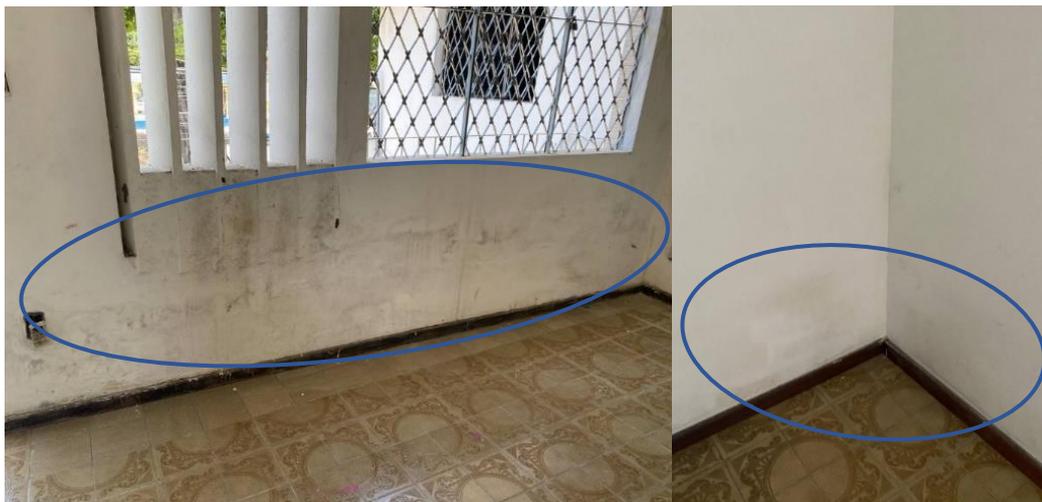
Figura 59 - Manchas de umidade por capilaridade

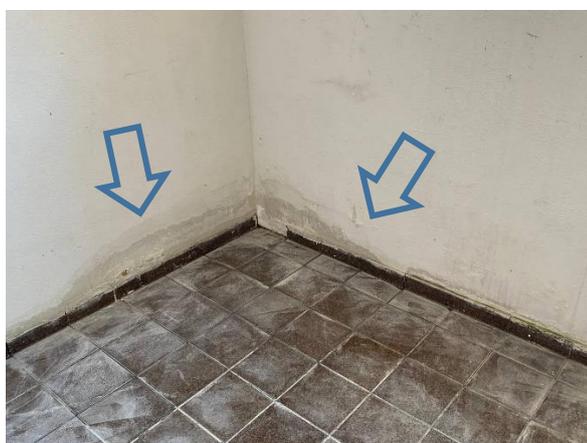
Figura 60 - Manchas de umidade por capilaridade

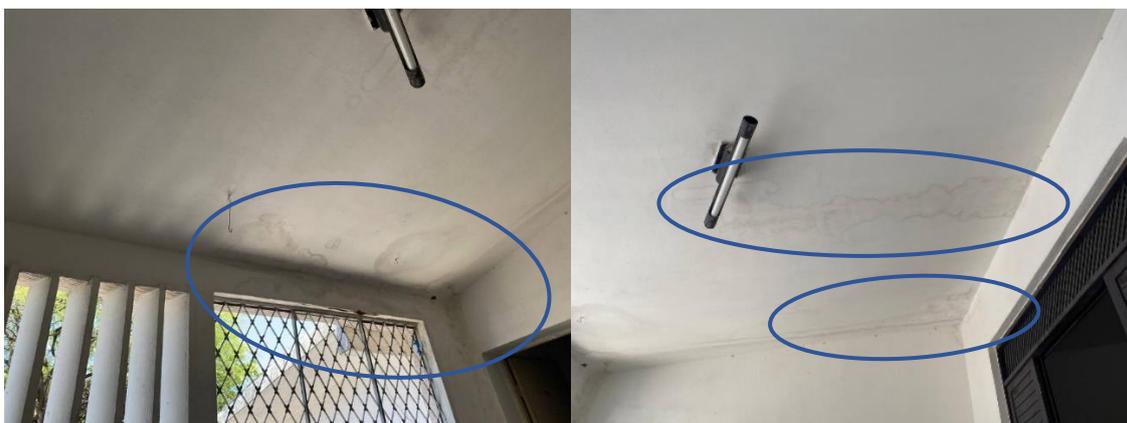
Figura 61 - Manchas de umidade no teto

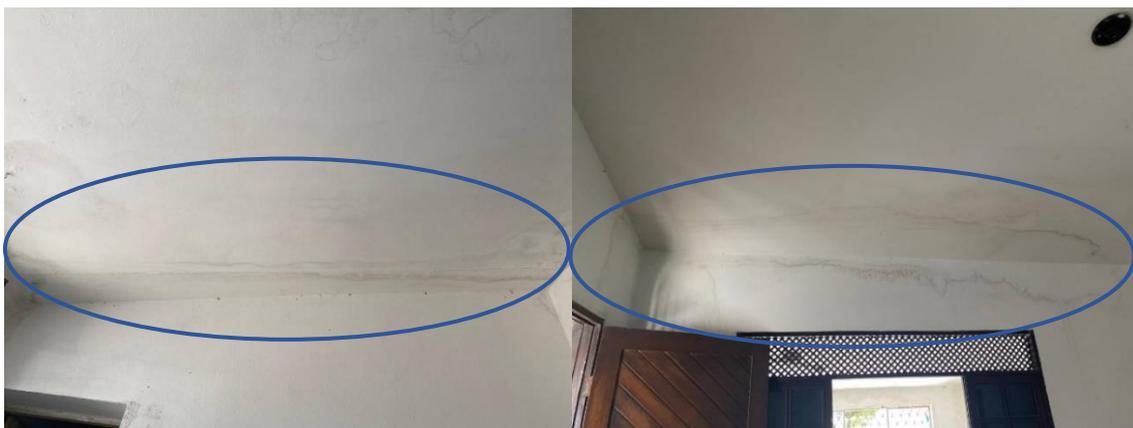
Figura 62 - Manchas de umidade no teto

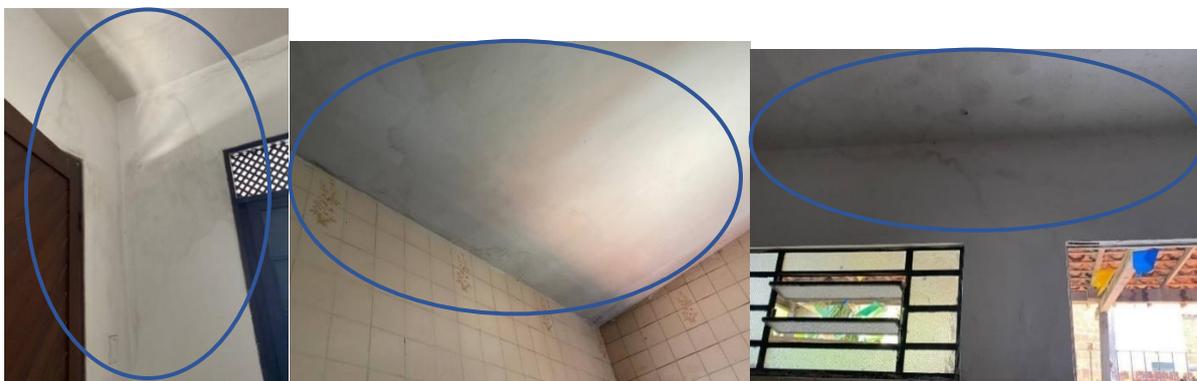
Figura 63 - Manchas de umidade no teto e parede

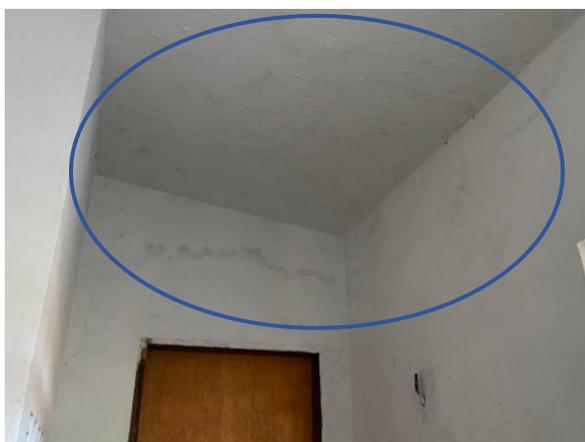
Figura 64 - Manchas de umidade no teto e parede

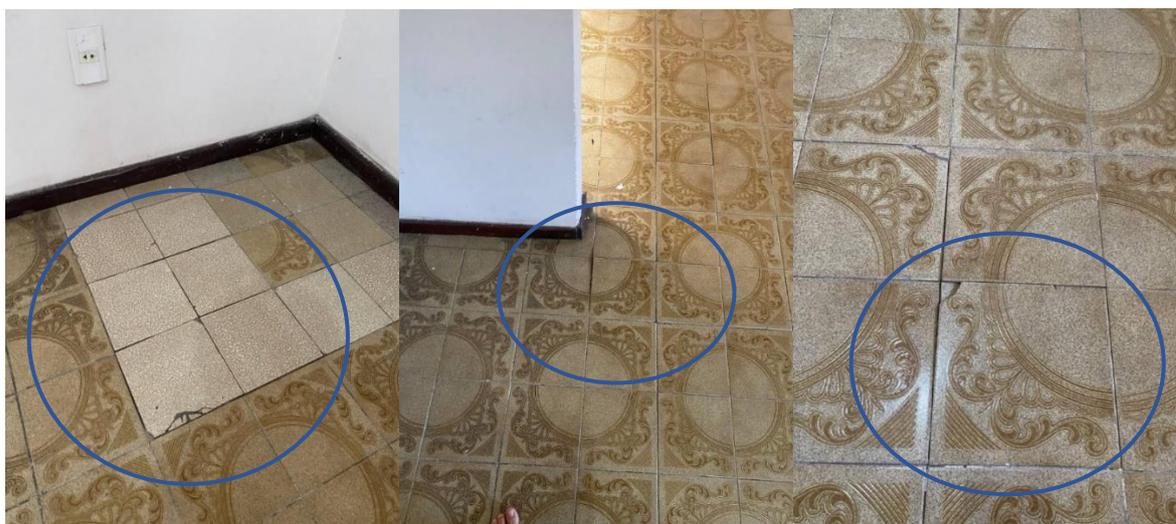
Figura 65 – Descolamento do revestimento cerâmico
