**ANÁLISE DE MANIFESTAÇÕES PATOLÓGICAS EM ESTRUTURAS DE  
CONCRETO: ESTUDO DE CASO EM EDIFICAÇÕES NA CIDADE DE  
ARAPIRACA/AL**

**TRABALHO CONCLUSÃO DE CURSO**

Maceió/AL, Fevereiro de 2022

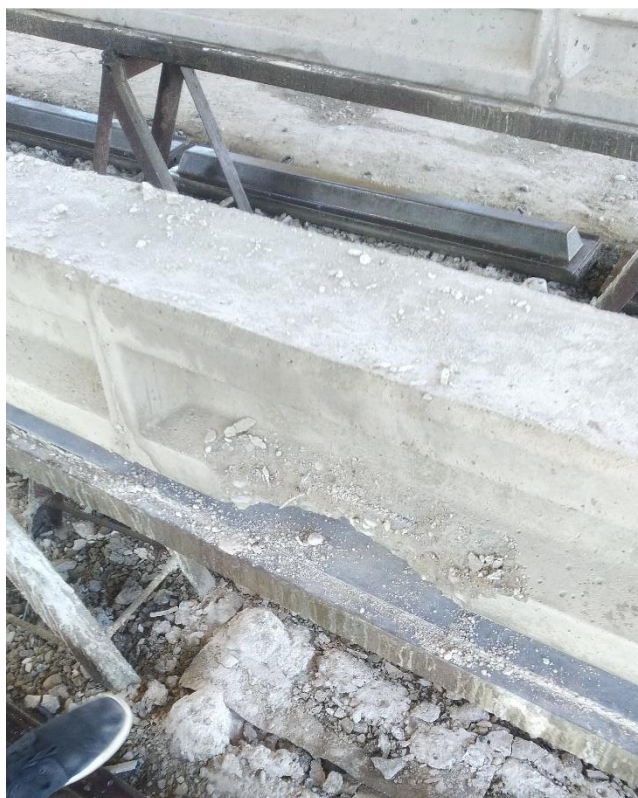
Figura 19 - Pilar Danificado na produção e armadura exposta

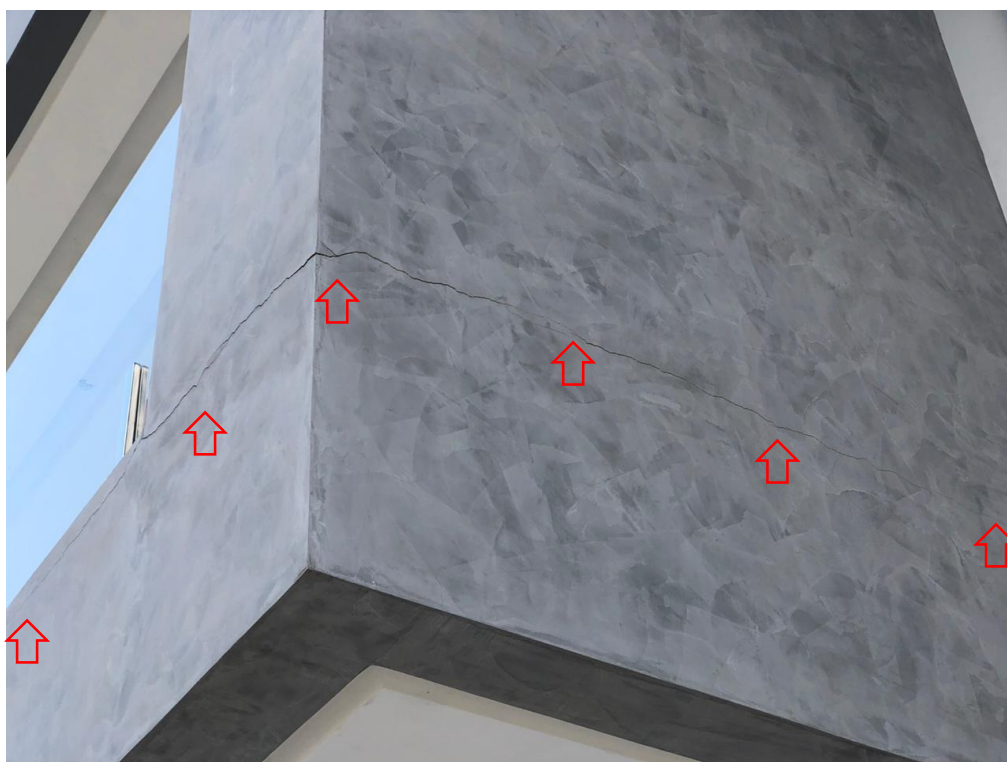
Figura 29 - Fissura horizontal - Edificação 1

Na Figura 29, destaca-se a área onde há a presença da fissura horizontal, que se desenvolve em todo o comprimento na ligação da laje do primeiro pavimento com o contrapiso.

As Figuras 29 e 30 apresentam fissuras no nível da laje em na residência e analisando-se essas fissuras, tem-se as seguintes considerações:

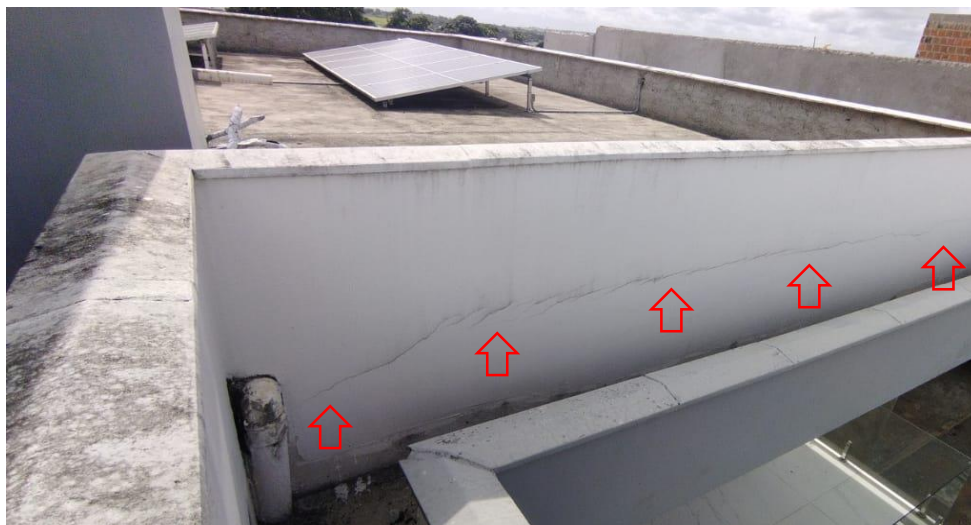
Figura 30 - Fissura horizontal no nível da laje de cobertura - Edificação 1

A figura 30, apresenta manifestação de fissura horizontal no nível da laje de cobertura da residência, causando a fissura na alvenaria da platibanda.

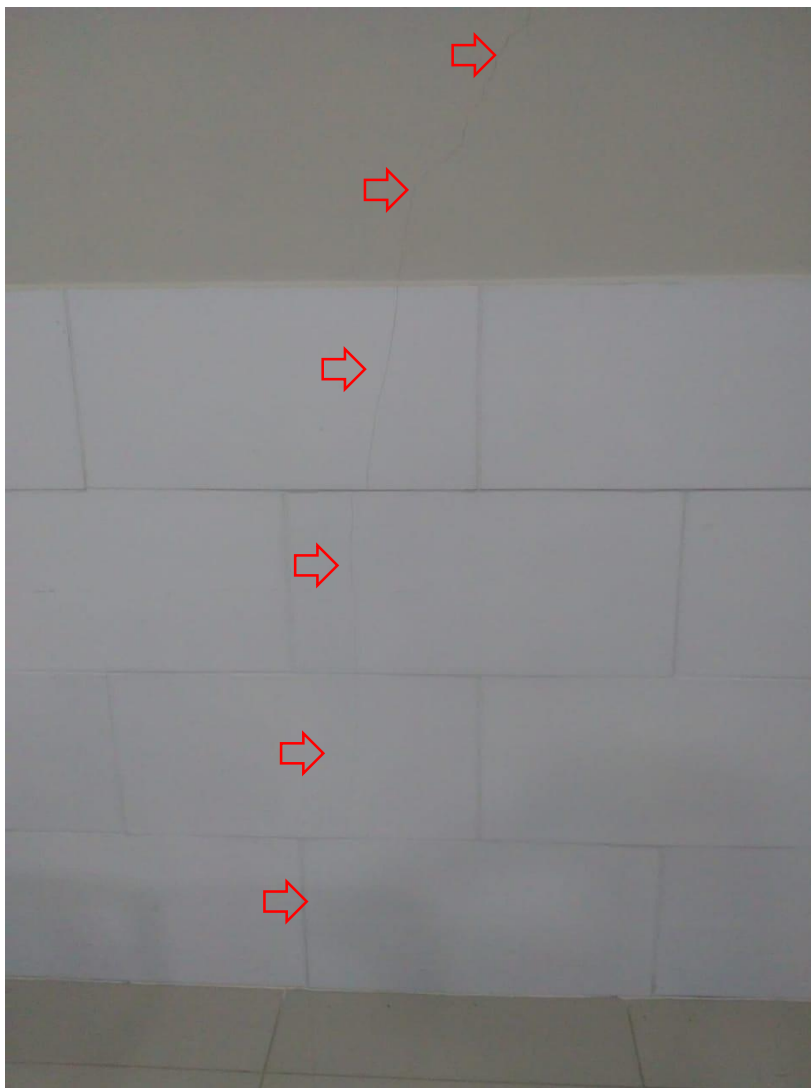
Figura 31 - Fissura 45° - Edificação 1

A Figura 31 traz a manifestação patológica de fissura 45° se desenvolvendo em direção ao pilar da edificação.

A Figura 31 apresenta Fissura 45° se desenvolvendo na direção do pilar, podendo ser feitas as seguintes considerações:

- *Origem:* projeto e ou Execução.
- *Possível causa:* Recalque diferencial
- *Mecanismo de ocorrência:* De acordo com Thomaz (1989), as fissuras levemente inclinadas são resultado do Recalque diferencial, com as fissuras inclinadas para o pilar de maior recalque.

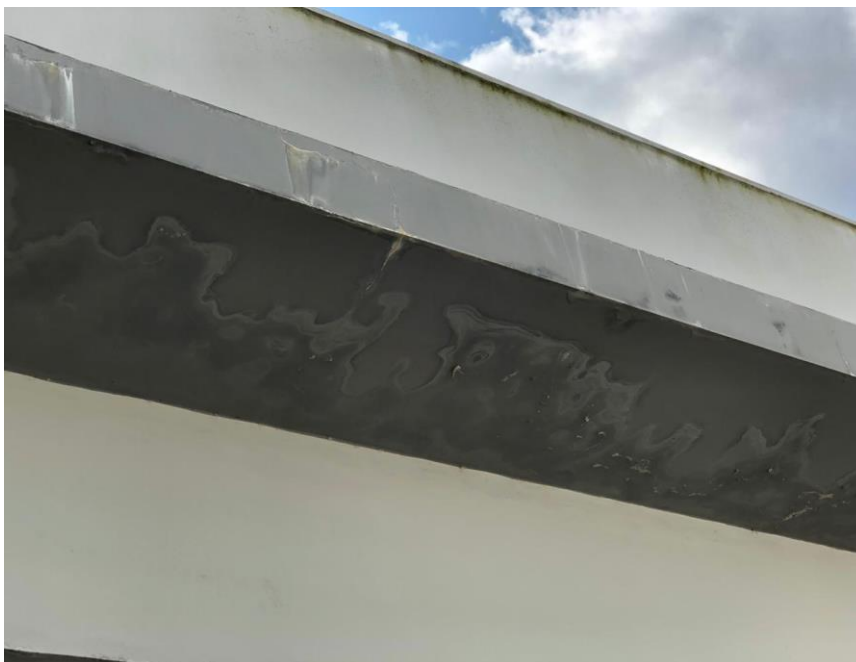
Figura 32 - Manchas em marquise - Edificação 1

Analisando-se essa manchas, tem-se as seguintes considerações:

- *Origem:* Projeto ou execução.
- *Possível causa:* falha ou inexistência de impermeabilização.
- *Mecanismo de ocorrência:* Segundo Verçosa (1991), a causa dessa manifestação patológica por umidade se dá pela percolação da água pluvial no elemento construtivo, devido à pressão hidrostática. Isso ocorreu devido à falha ou erro no processo de impermeabilização das marquises.

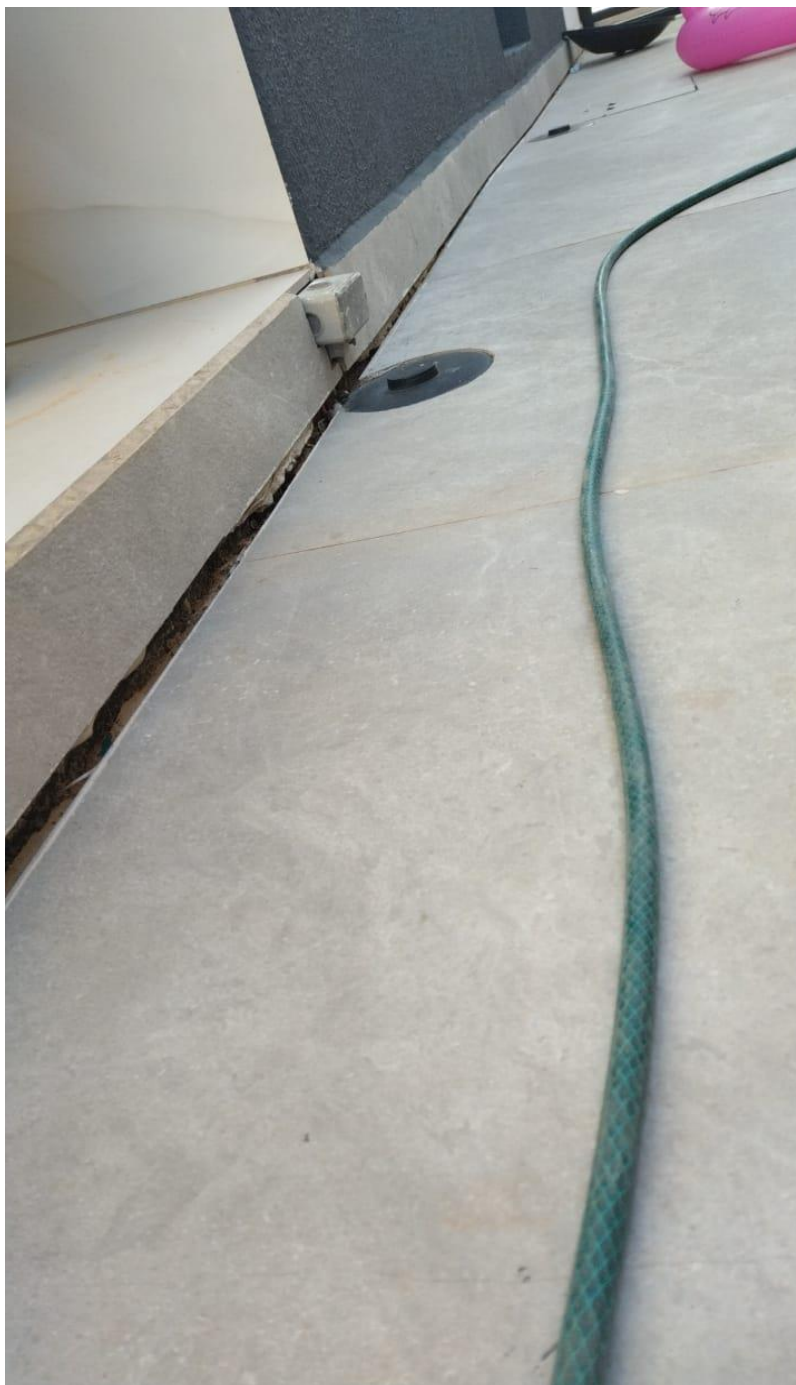
Figura 33 - Recalque de piso corredor - Edificação 1

Analisando-se a Figura 33, a fissura vê-se recalque de 4 cm em todo o perímetro do piso no corredor externo, com as seguintes considerações:

- *Origem:* Projeto e ou execução.
- *Possível causa:* Falha na compactação, vazamento redes de esgoto.

- *Mecanismo de ocorrência:* O recalque é o rebaixamento devido a acomodação do solo e esse efeito pode ocorrer por diversos fatores, segundo Santos (2014), algumas delas são: falta de investigação do solo, dimensionamento da fundação, alteração da carga de suporte devido ao rebaixamento do lençol freático, vazamento de redes coletoras de esgoto, entre outros.

Ao se analisar a manifestação descrita acima, foi possível observar o vazamento nas caixas de inspeção da residência, bem como solo mau compactado com o piso diretamente aplicado sobre ele, sem nenhum tipo de estrutura em sua composição.

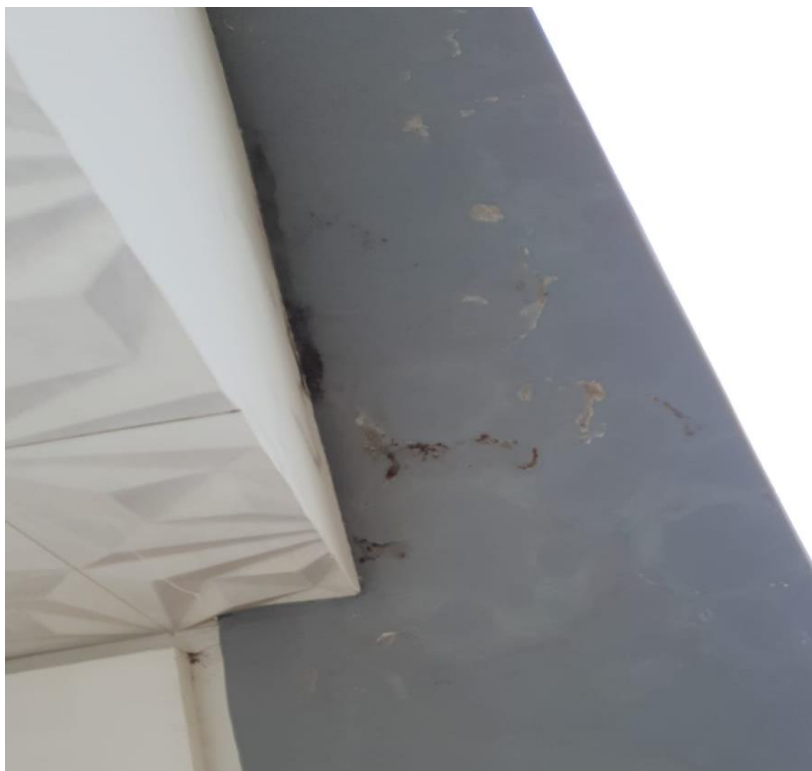
Figura 34 - Manchas por umidade em parte interna de laje de cobertura - Edificação 2

Analisando essa mancha na marquise de concreto, tem-se as seguintes considerações:

- *Origem*: Projeto ou execução.
- *Possível causa*: falha ou inexistência de impermeabilização.
- *Mecanismo de ocorrência*: Devido à falta de impermeabilização com a porosidade do concreto, ocorre a infiltração da água gerando as manchas e fungos nas superfícies dos elementos em contato.

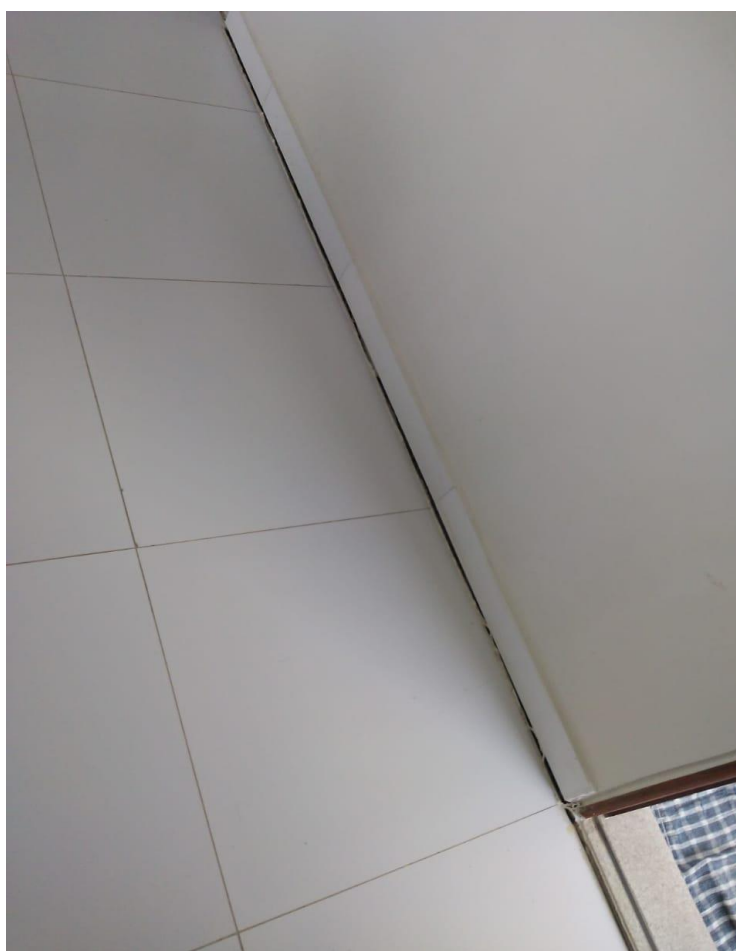
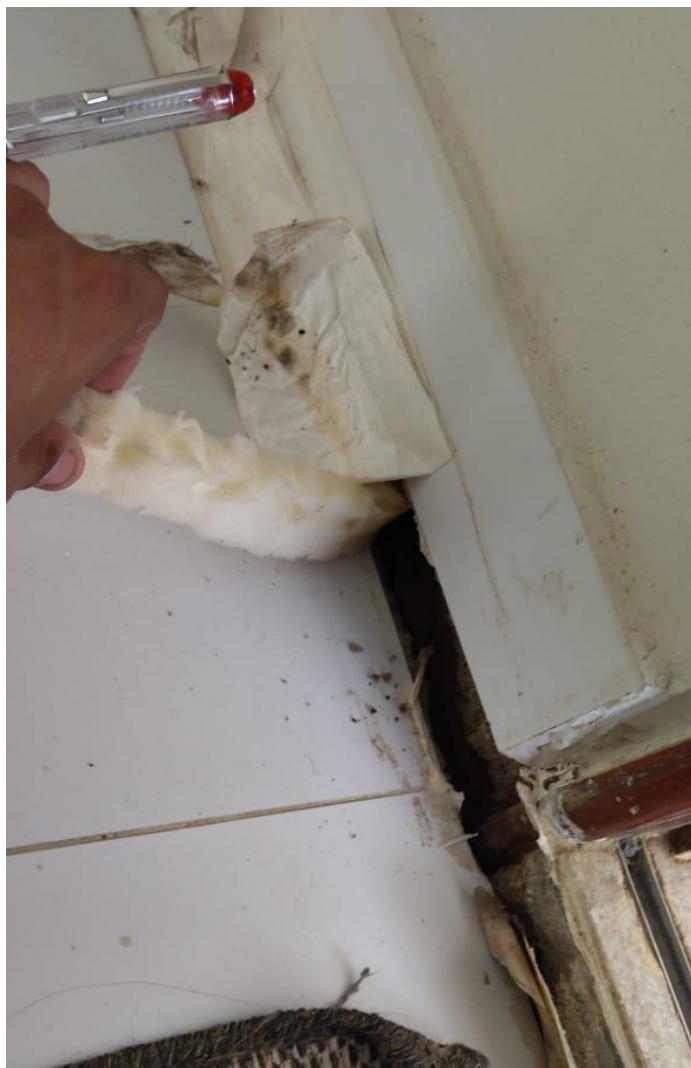
Figura 35 - Recalque em piso interno da residência - Edificação 2

Figura 36 - Recalque no piso interno da residência - Edificação 2

As Figuras 35 e 36 apresentam o recalque do piso em toda a residência térrea com recalque máximo de 8 cm, tem-se as seguintes considerações:

- *Origem:* Projeto e ou execução.
- *Possível causa:* Falha na compactação, falta de investigação do solo.
- *Mecanismo de ocorrência:* O recalque é o rebaixamento devido a acomodação do solo e esse efeito pode ocorrer por diversos fatores, segundo Santos (2014), algumas delas são: falta de investigação do solo, dimensionamento da fundação, alteração da carga de suporte devido ao rebaixamento do lençol freático, vazamento de redes coletoras de esgoto, entre outros.

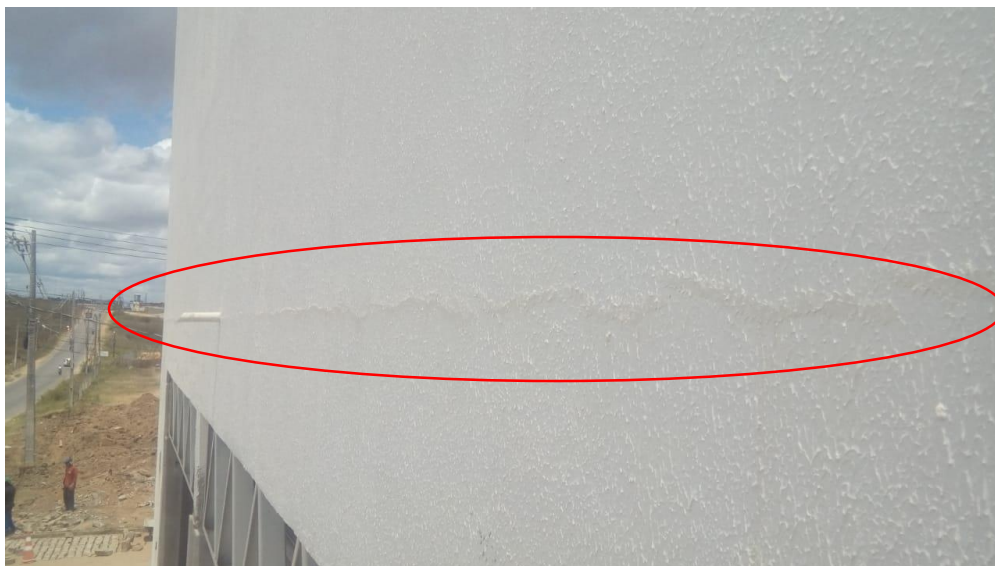
Figura 37 - Fissura horizontal - Edificação 3

As Figura 37 ilustra fissura que se desenvolve em toda a alvenaria localizada abaixo de uma laje, como mostra o destaque na figura.

A fissura horizontal localizada abaixo da laje é caracterizada da seguinte forma:

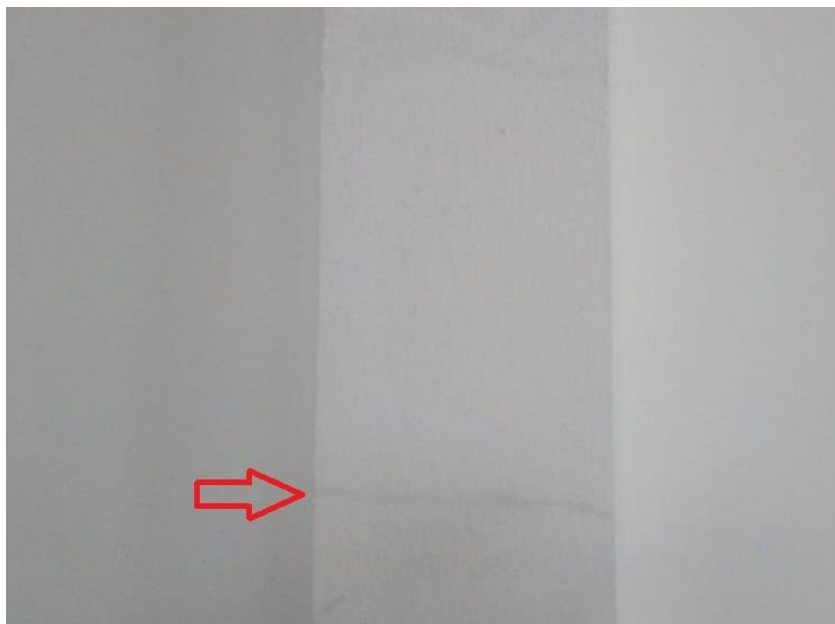
Figura 38 - Fissura horizontal nos pilares - Edificação 3

A Figura 38 ilustra o surgimento de fissuras horizontais localizadas à meia altura nos pilares de concreto.

A caracterização da fissura horizontal localizada nos pilares é apresentada a seguir:

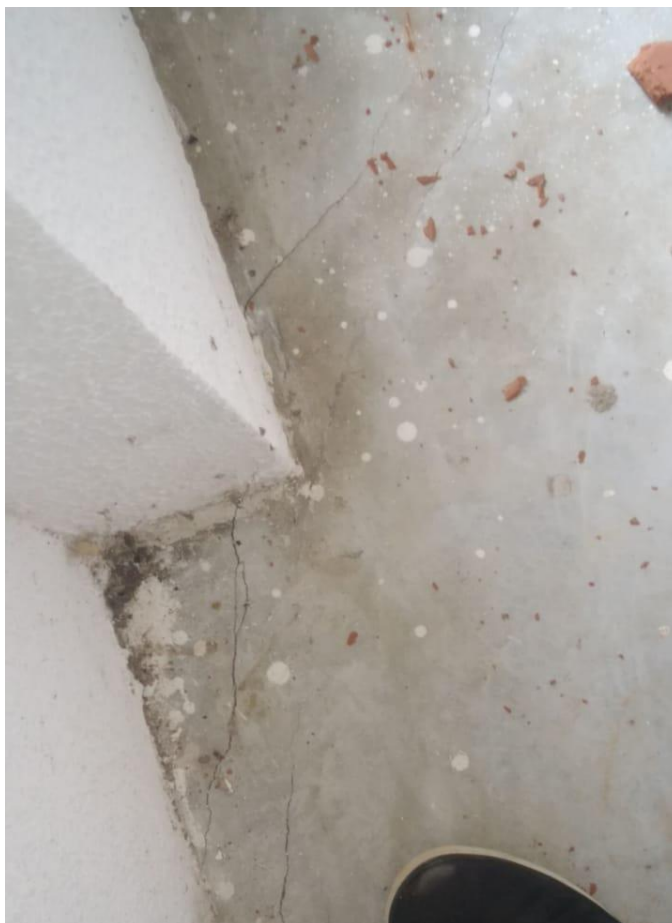
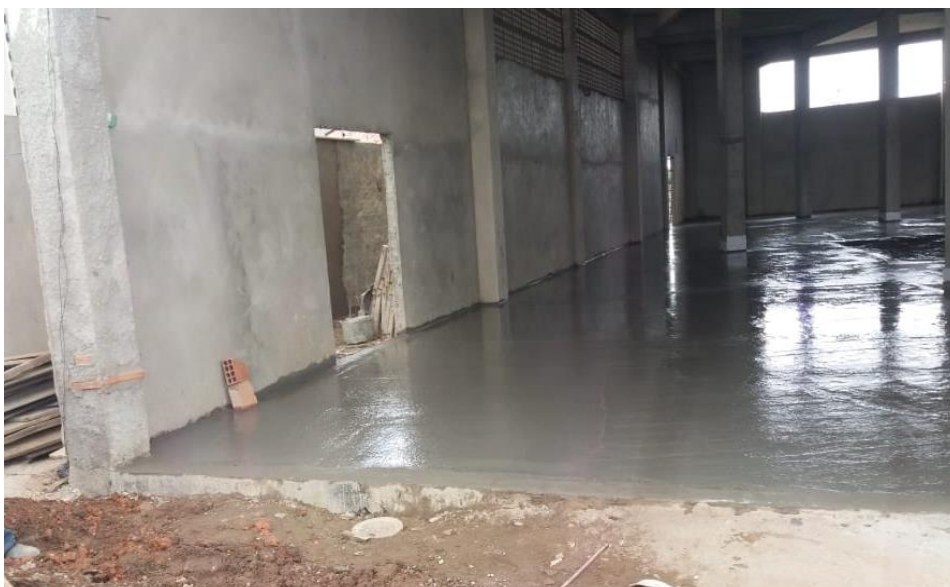
A Figura 39 apresenta o caso de fissuras no piso de concreto que é composto por fissuras horizontais ou pouco inclinadas com relação às alvenarias de vedação. A Figura 40 resgata o momento da execução com a concretagem do piso, no qual pode-se observar a união deste com a alvenaria, não possuindo a junta de dessolidarização.

Figura 39 - Trincas em todo o perímetro do piso - Edificação 3

Figura 40 - Imagem resgatada do momento da execução do piso - Edificação 3

Segue a caracterização desta manifestação patológica:

- *Origem*: Projeto ou execução.
- *Possível causa*: Falta de junta de dessolidarização.
- *Mecanismo de ocorrência*: O surgimento dessa manifestação patológica se dá pela ausência de juntas de dessolidarização, o que levou à vinculação do piso com a viga baldrame fazendo com que o piso trabalhe junto com a estrutura. Com o efeito da expansão causado pela dilatação do piso, tem-se o aparecimento das fissuras no piso em todo o perímetro da edificação (VIEIRA, 2017).

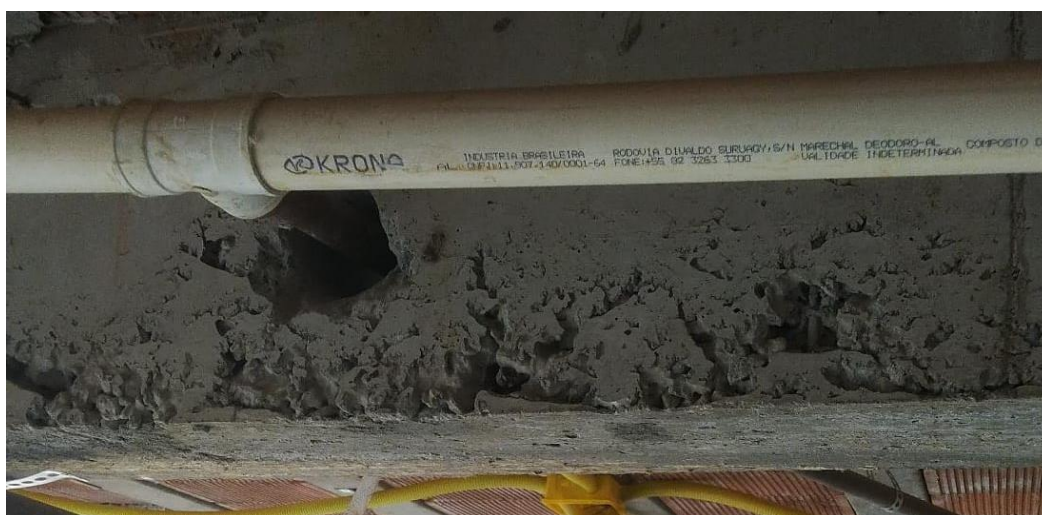
Figura 41 - Viga com falha no adensamento e armadura exposta edificação 3

As características desta falha na concretagem são descritas a seguir:

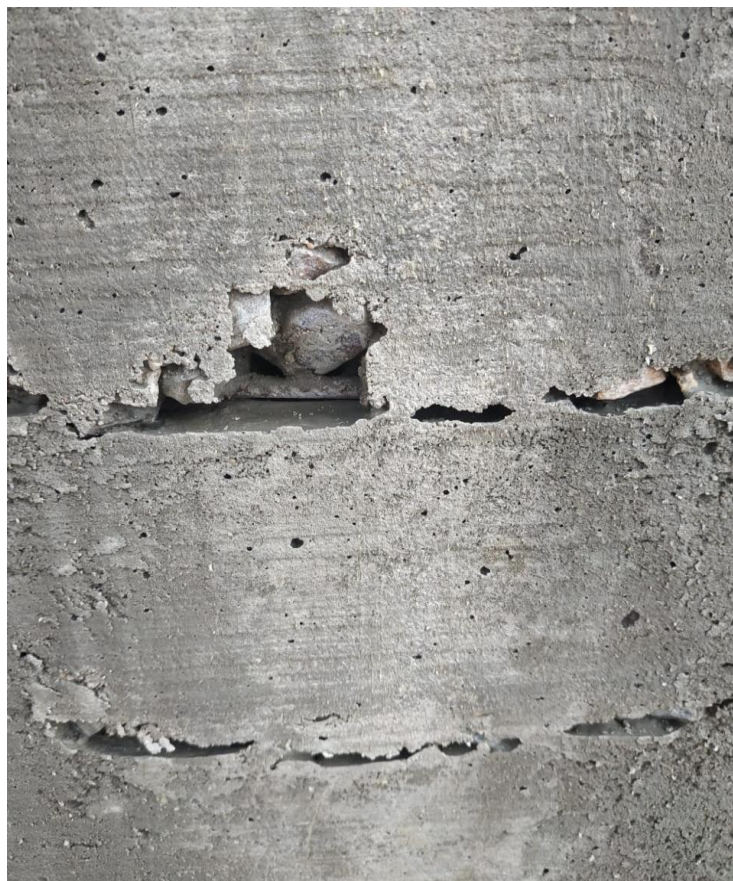
Figura 42 - Falha no adensamento do concreto - Edificação 3

A Figura 42 apresenta o não envolvimento total do aço com concreto, para essa manifestação podem ser feitas as seguintes considerações:

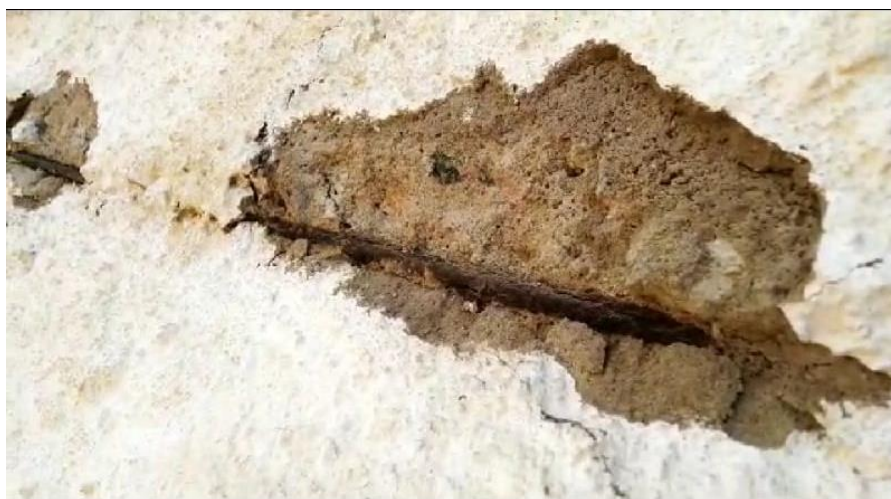
Figura 43 - Corrosão da armadura - edificação 3

A corrosão de armadura em viga é caracterizada da seguinte forma:
