**MANIFESTAÇÕES PATOLÓGICAS EM PONTES SOBRE A RODOVIA AL-220,  
NO TRECHO ENTRE DELMIRO GOUVEIA E OLHO D'ÁGUA DO CASADO-AL**

Delmiro Gouveia/AL

2017

Trabalho de Conclusão de Curso apresentado ao Curso de Engenharia Civil da Universidade Federal de Alagoas – Campus do Sertão, como requisito parcial, para obtenção do título de Bacharel em Engenharia Civil.

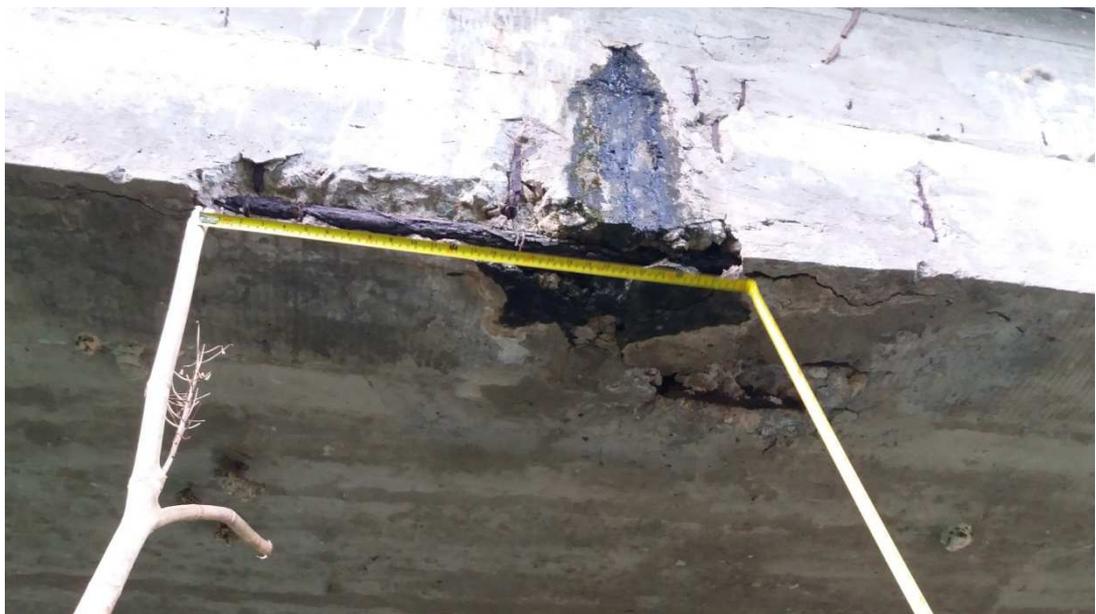
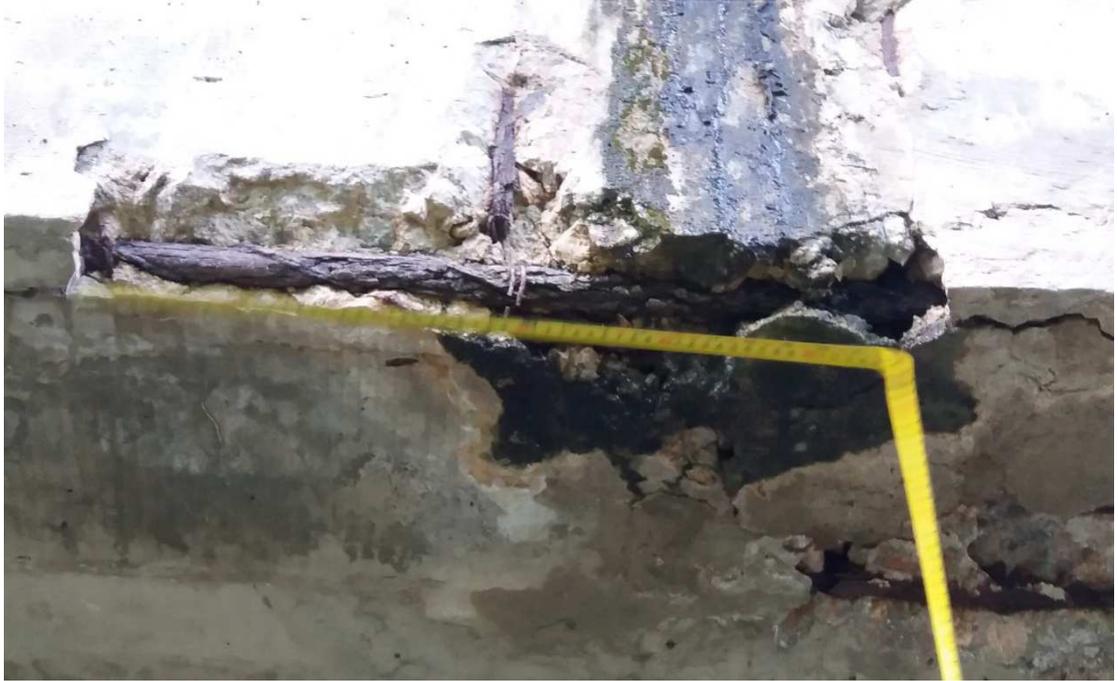
Figura 29 - Detalhe do avançado grau de deterioração do concreto e oxidação das armaduras principais com possível rompimento dos estribos e presença de limo por infiltração (a) e (b)

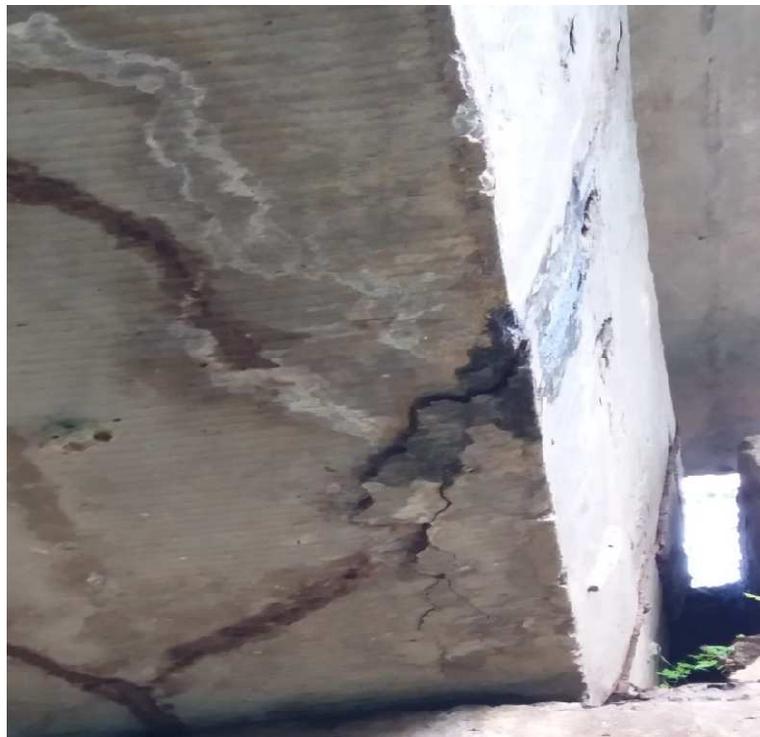
Figura 30 - Aparecimento de eflorescência e fissuras no concreto

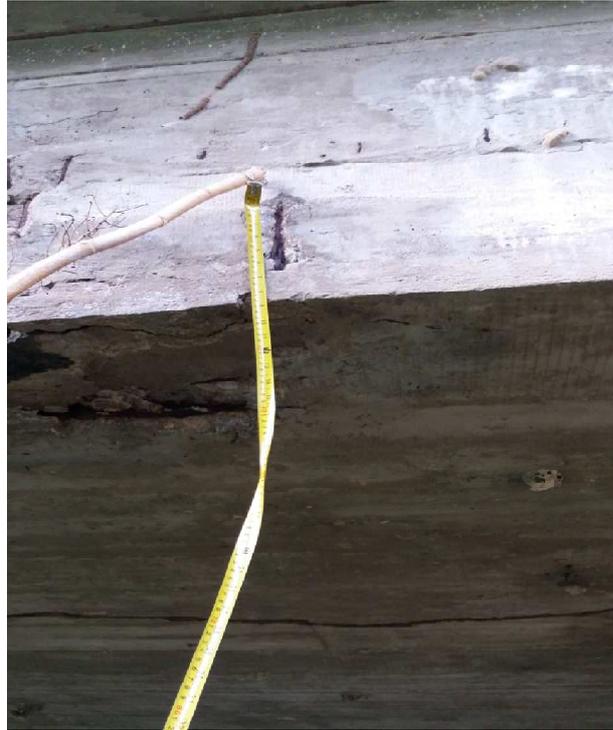
Figura 31- corrosão dos estribos e fissuração de concreto armado

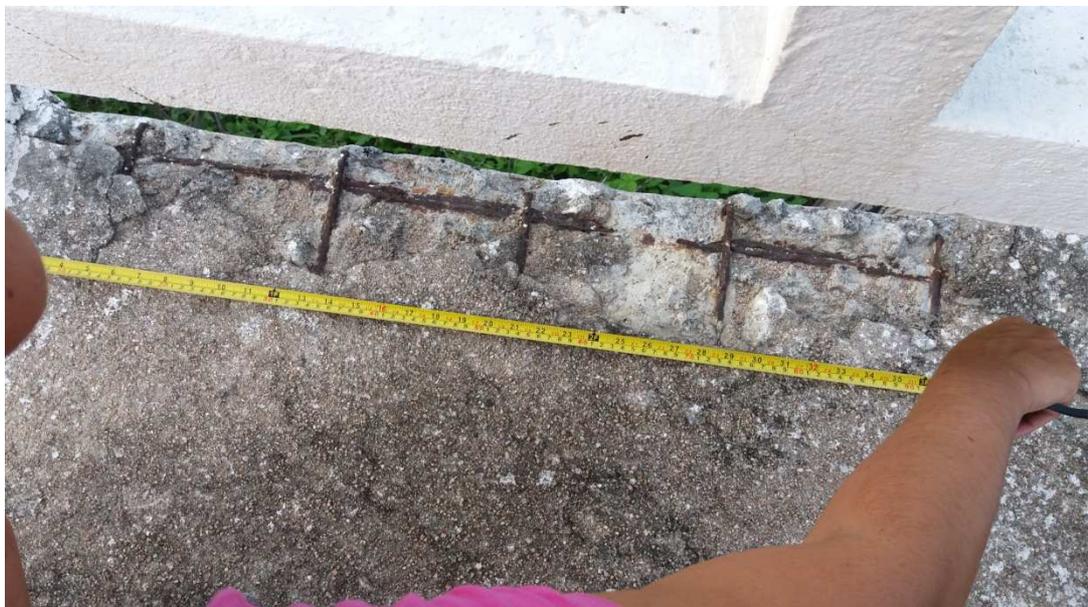
Figura 32- Vista superior das lajes em balanço mostrando deslocamento do concreto e corrosão das armaduras dos estribos e armadura principal

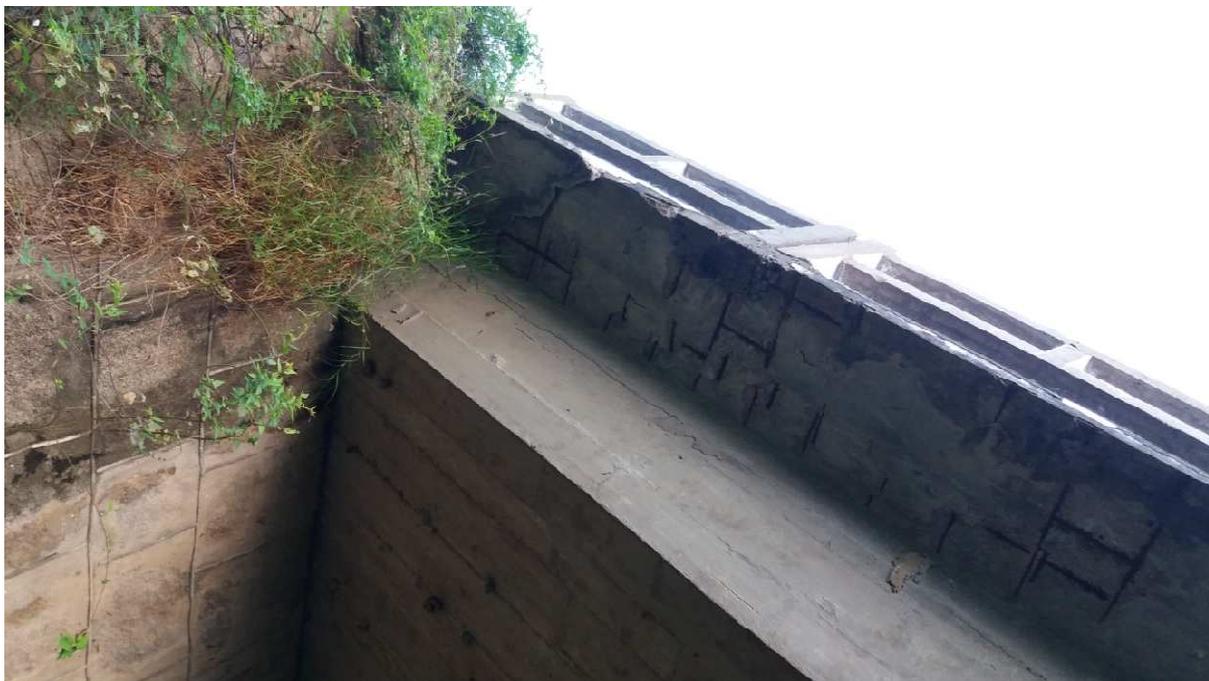
Figura 33- Vista inferior das lajes em balanço mostrando deslocamento do concreto e corrosão das armaduras dos estribos e armadura principal

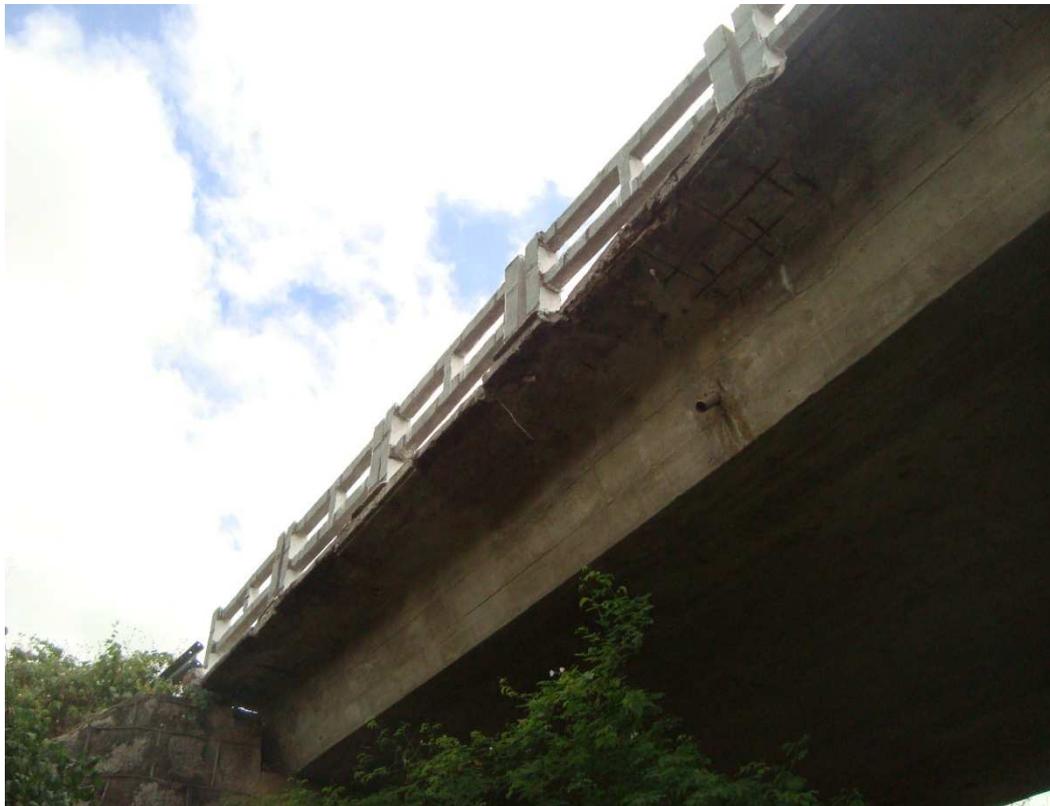
Figura 34 - Exposição dos estribos das lajes em balanço.

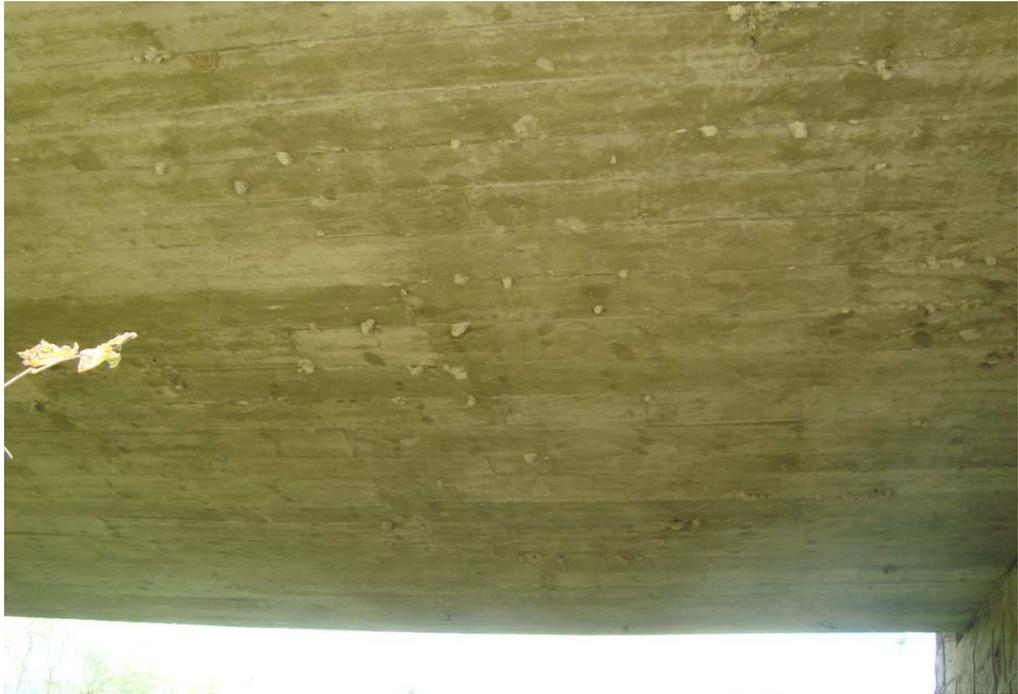
Figura 35 - Eflorescência da parte inferior da laje principal

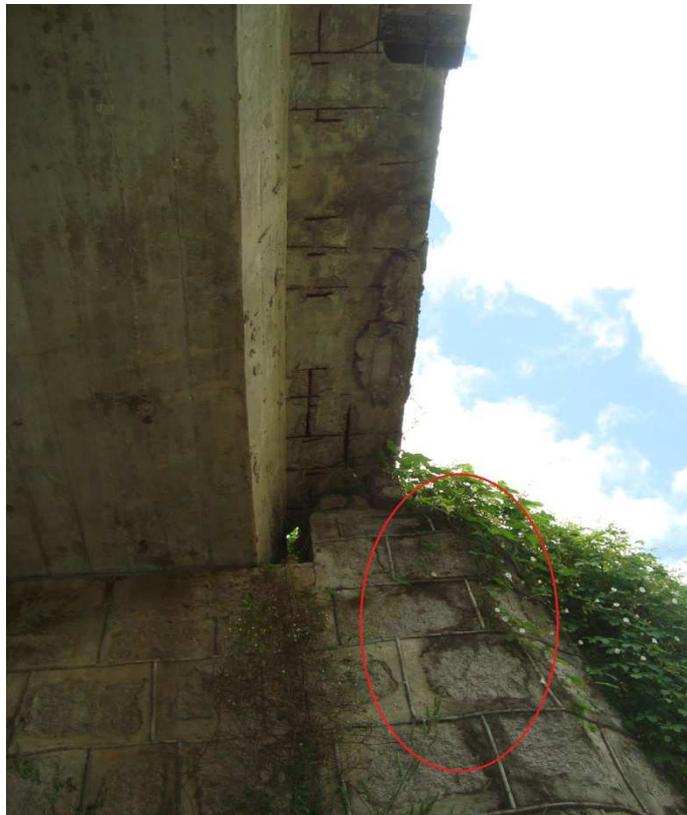
Figura 36- Infiltração no aparelho de apoio.

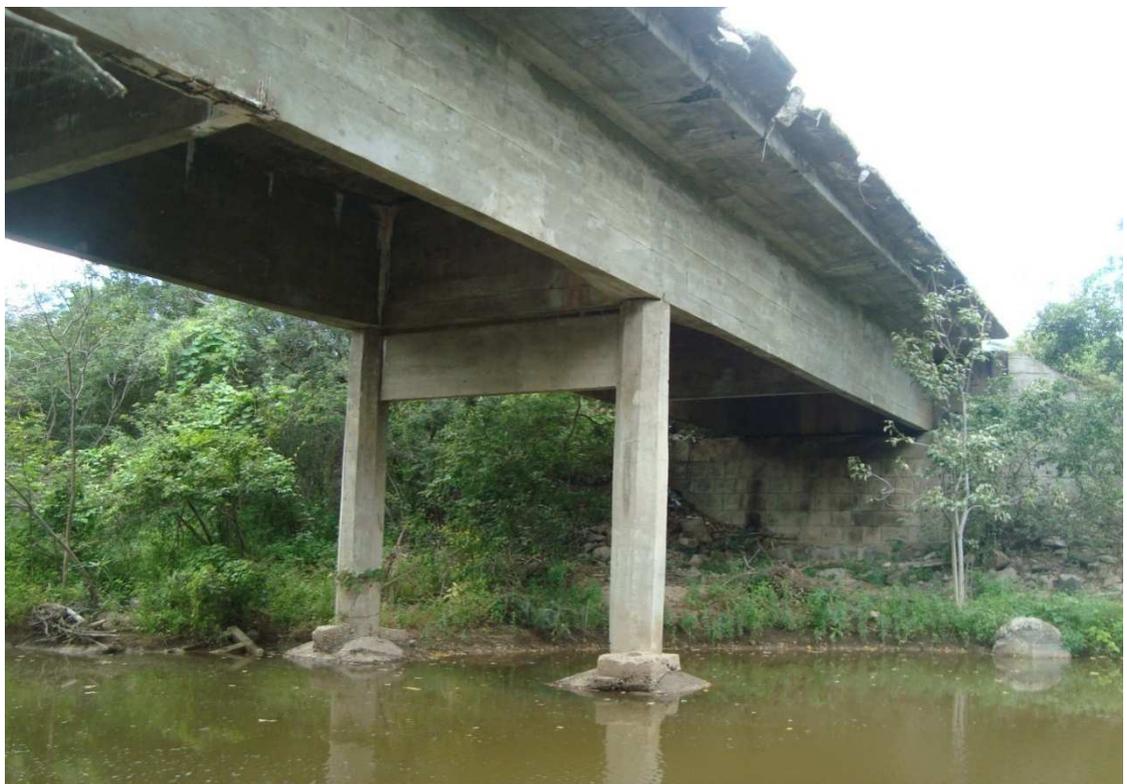
Figura 37- Vista inferior da estrutura da ponte

A ponte apresenta patologias estruturais visíveis com a deterioração do guarda-corpo, eflorescências, falha de concretagem, erosão no aterro, fissuras, corrosão das armaduras e desagregação das fundações.

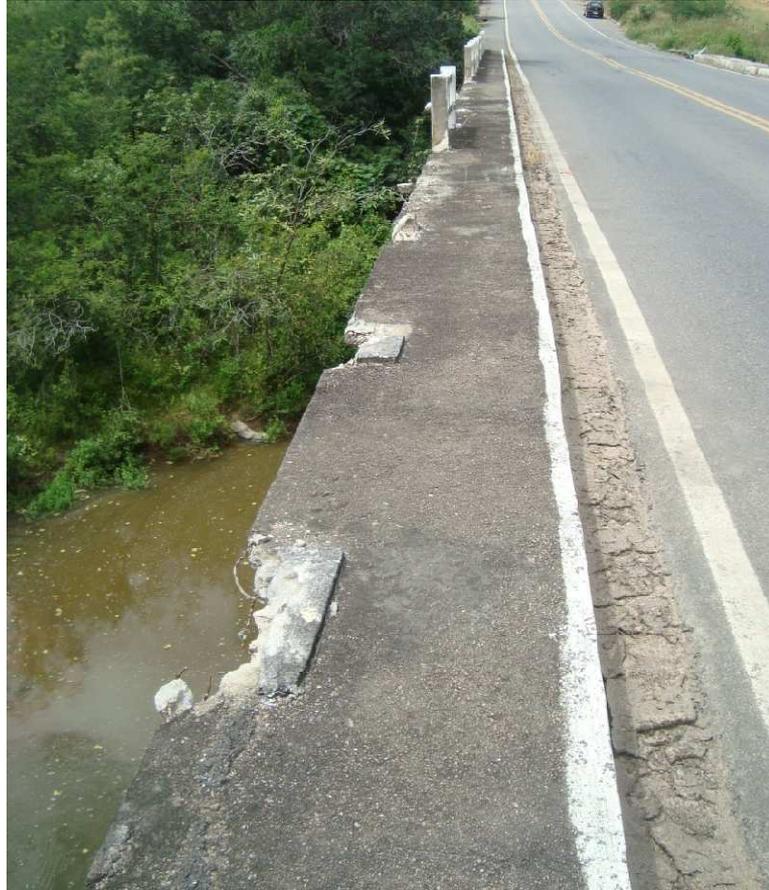
Figura 38- Guarda-corpo destruído por colisões

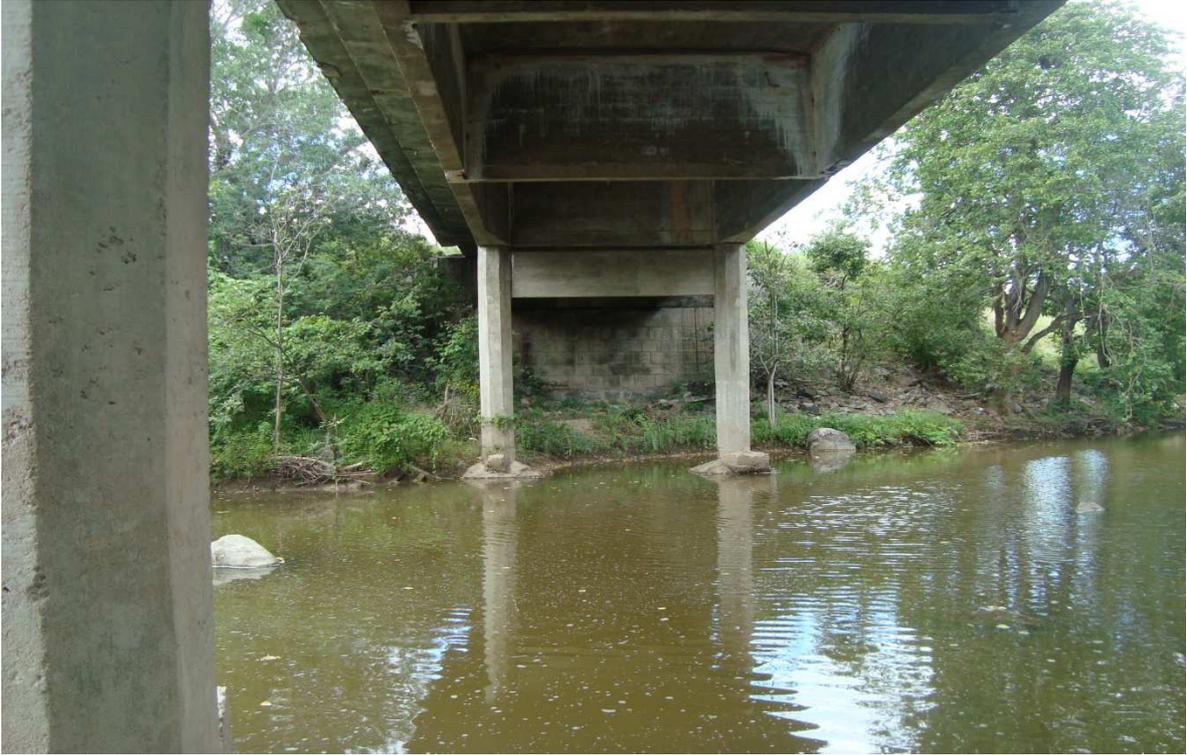
Figura 39- Eflorescência nas vigas

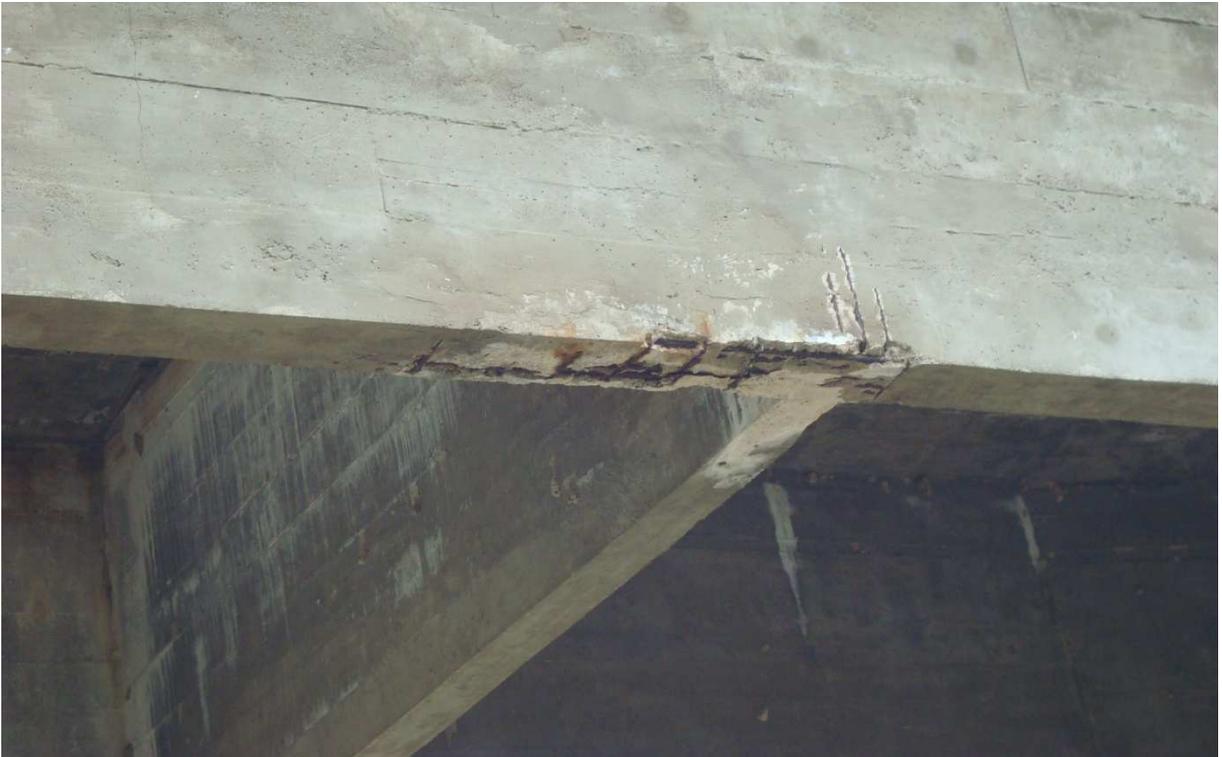
Figura 40 - Eflorescência, corrosão das armaduras e fissuração das vigas principais

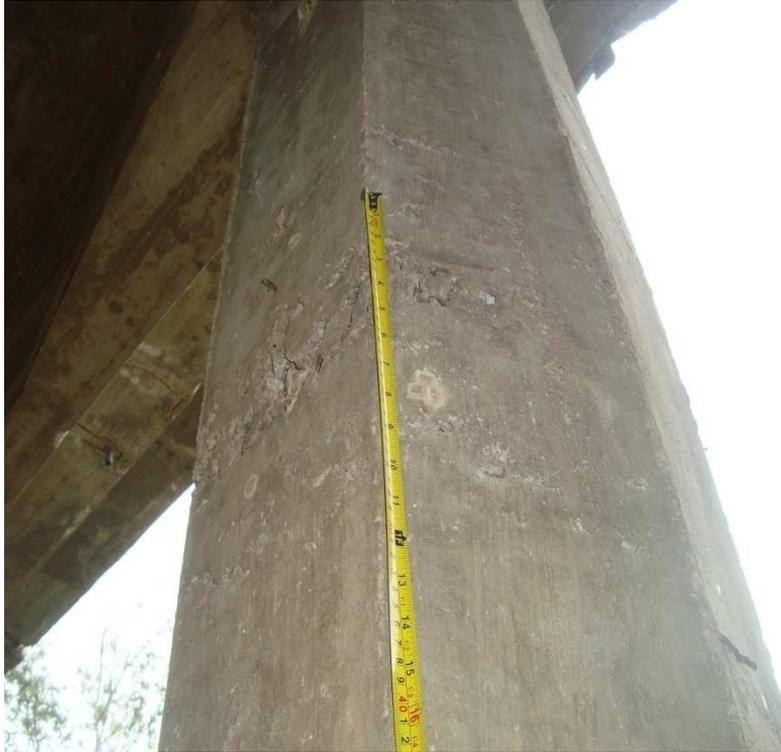
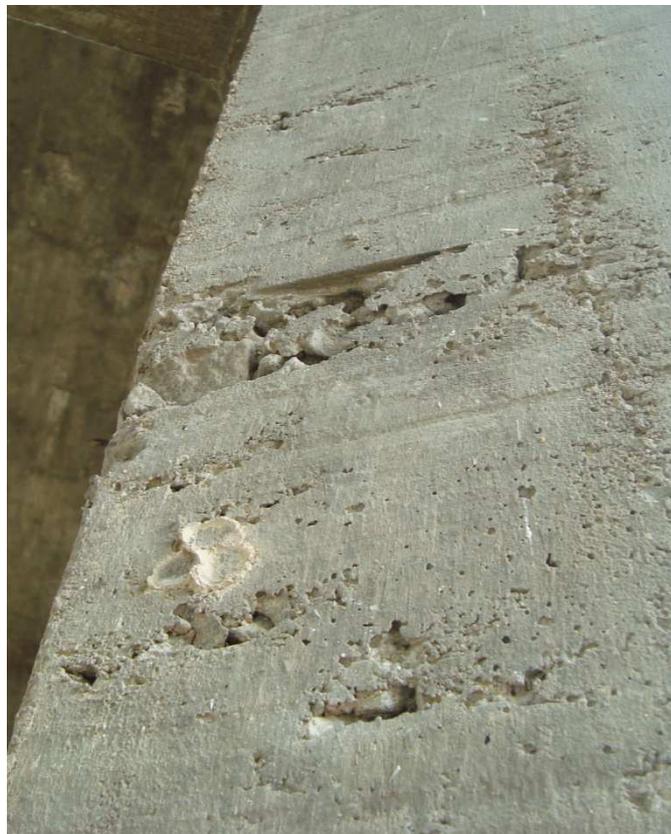
Figura 41- Em (a): Vazios de concretagem e em (b): detalhe da manifestação patológica.

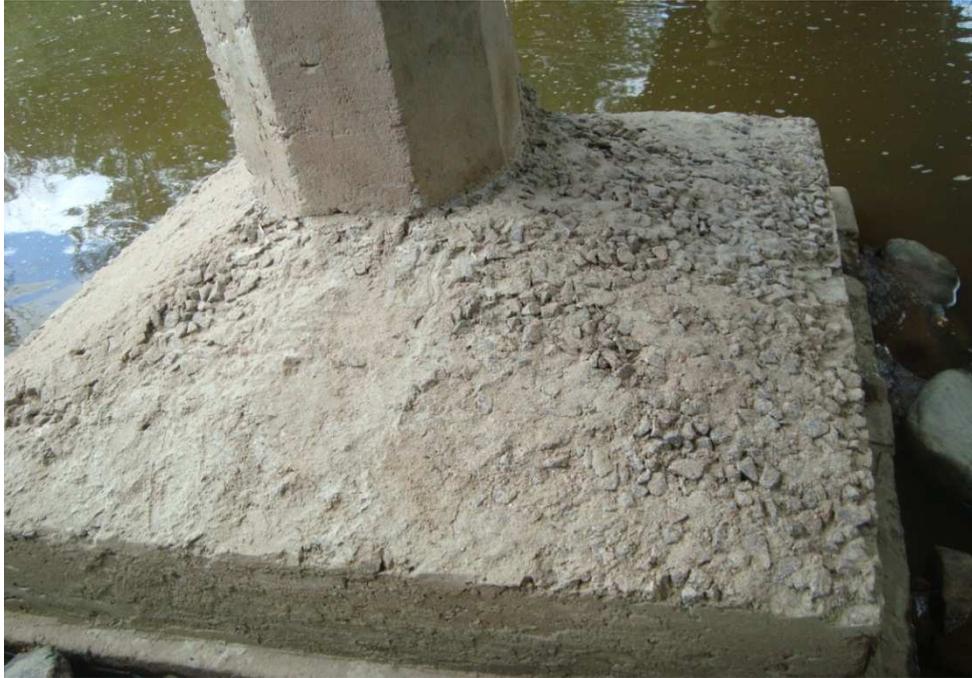
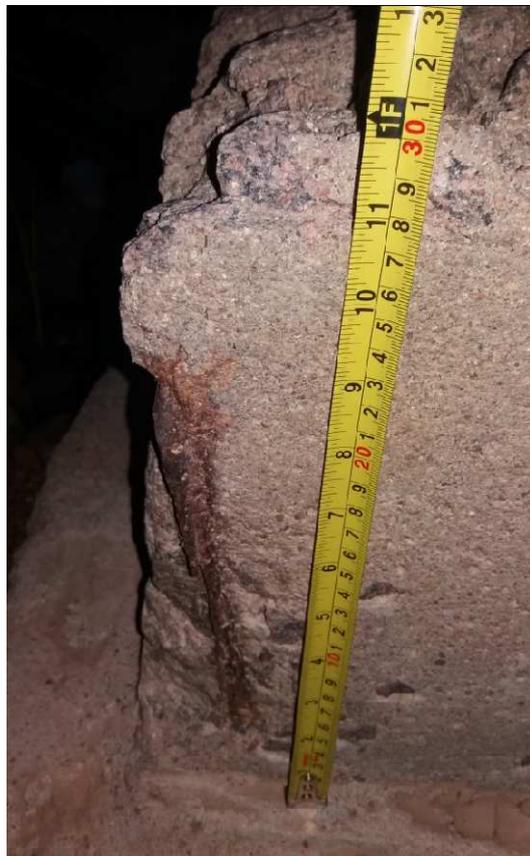
Figura 42 - Em (a): ocorrência de erosões, descalçamento das fundações e em (b): detalhe da manifestação patológica da corrosão das armaduras.

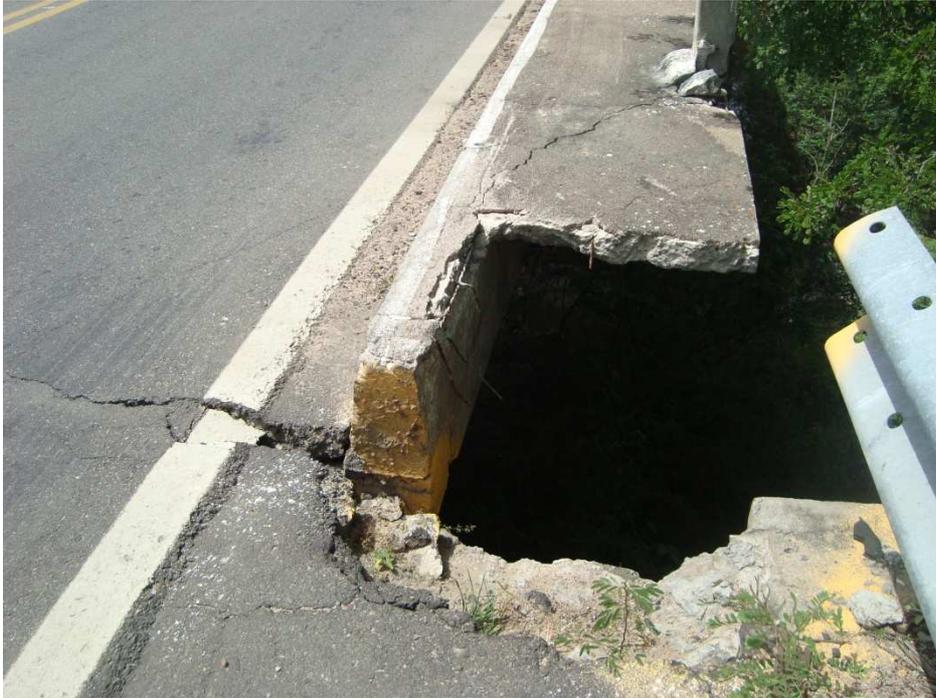
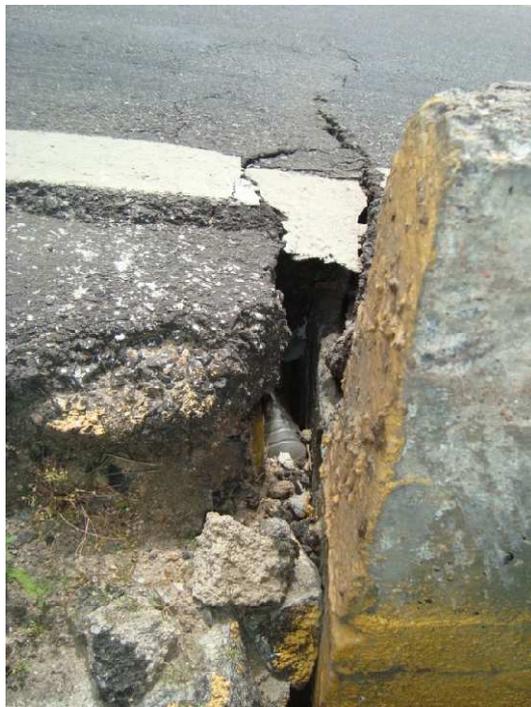
Figura 43- Em (a): Erosão no aterro de acesso na ligação ponte/rodovia e em (b): Abertura excessiva da junta do encontro, causando infiltração, desconforto ao tráfego e oferecendo risco a segurança dos pedestres.

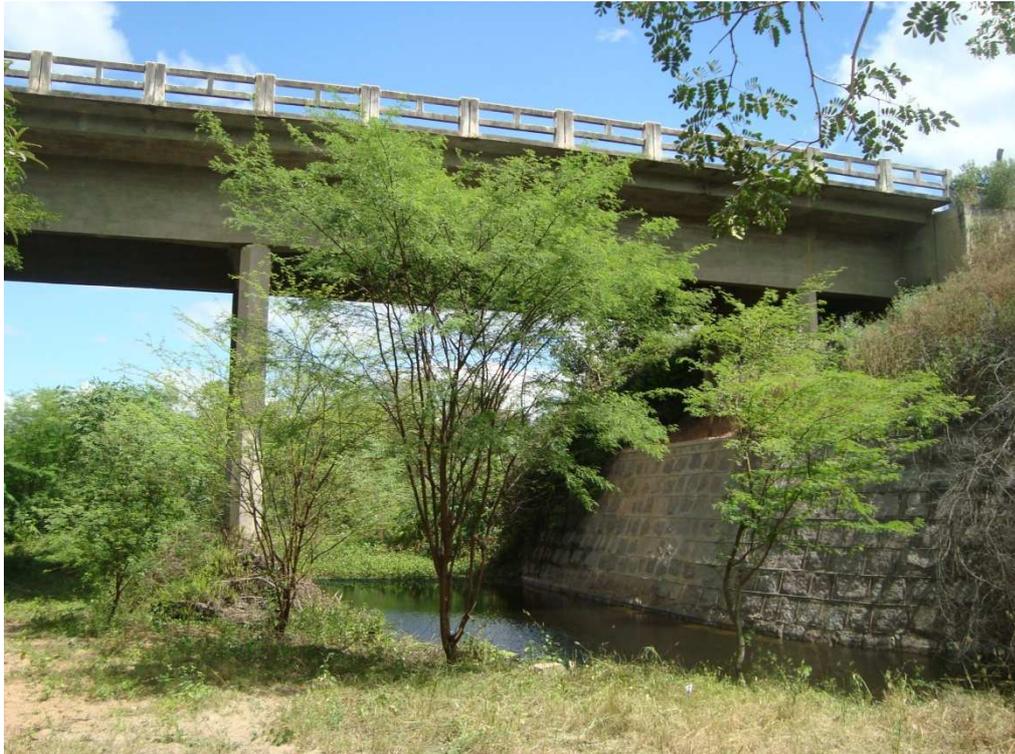
Figura 44 - Vista lateral da ponte 4

A ponte apresenta patologias estruturais visíveis com eflorescências, falha de concretagem, fissuras, falha no sistema de drenagem e retenção de sólidos na fundação.

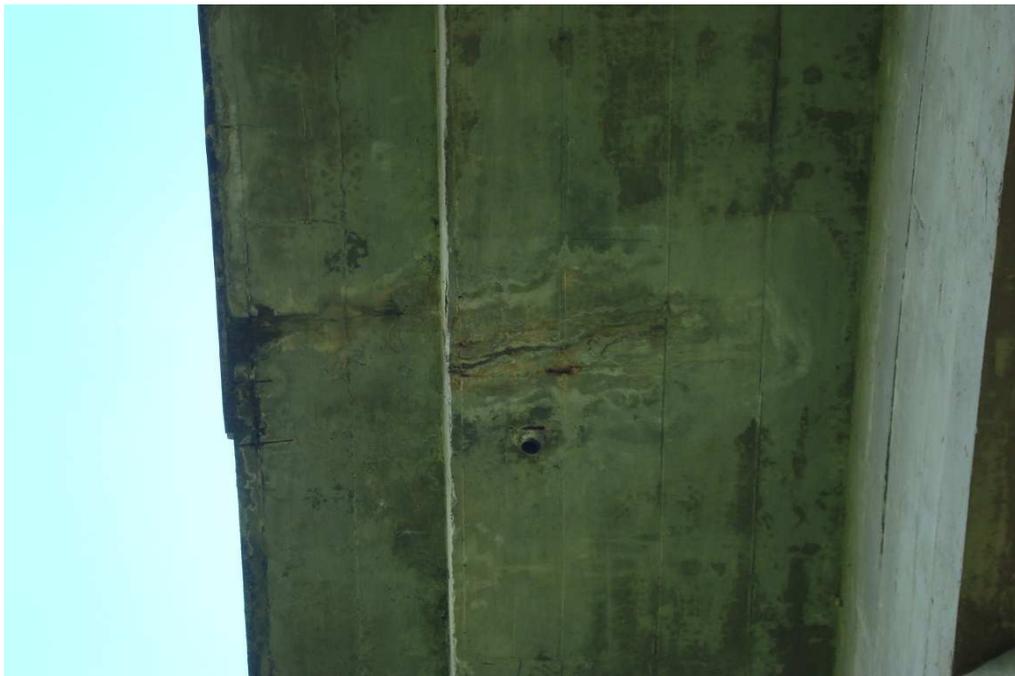
Figura 45- Mau funcionamento do dreno ocasionando umidade e desagregação do concreto

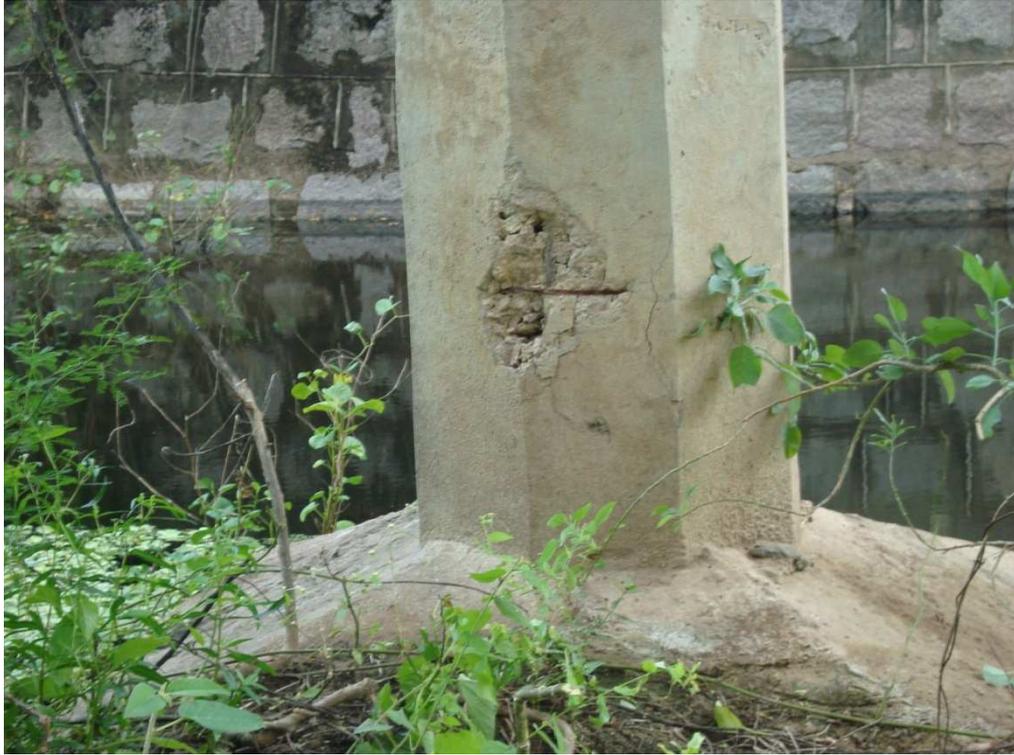
Figura 46 - Pilar com deslocamento do concreto, corrosão das armaduras e dos estribos na parte inferior

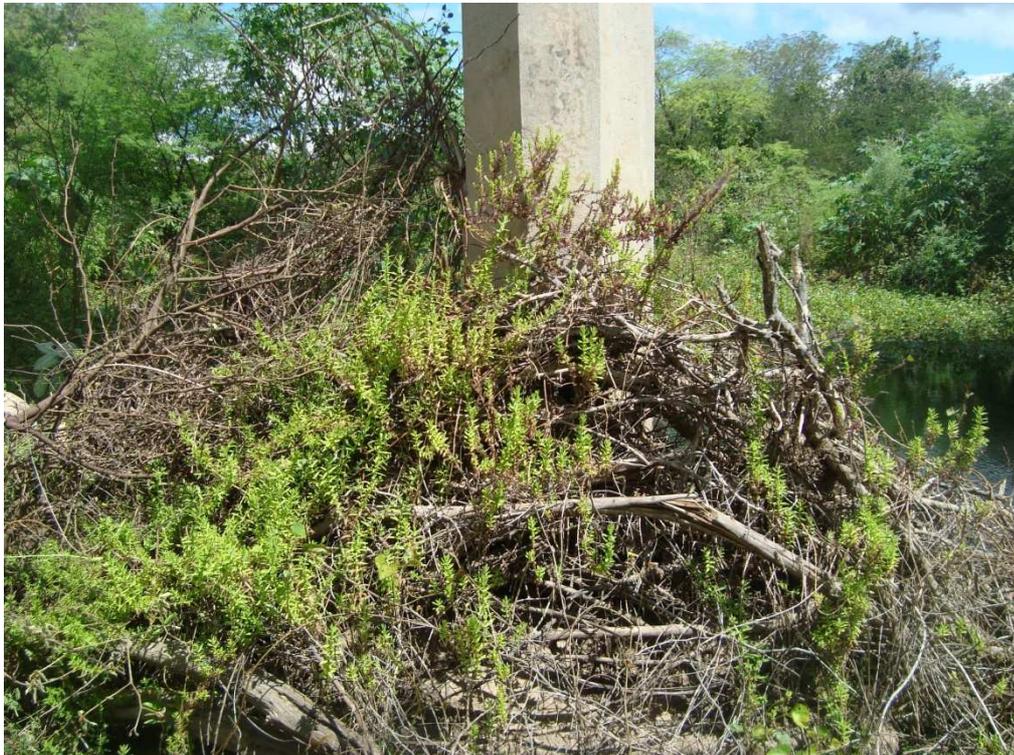
Figura 47- Retenção da vegetação

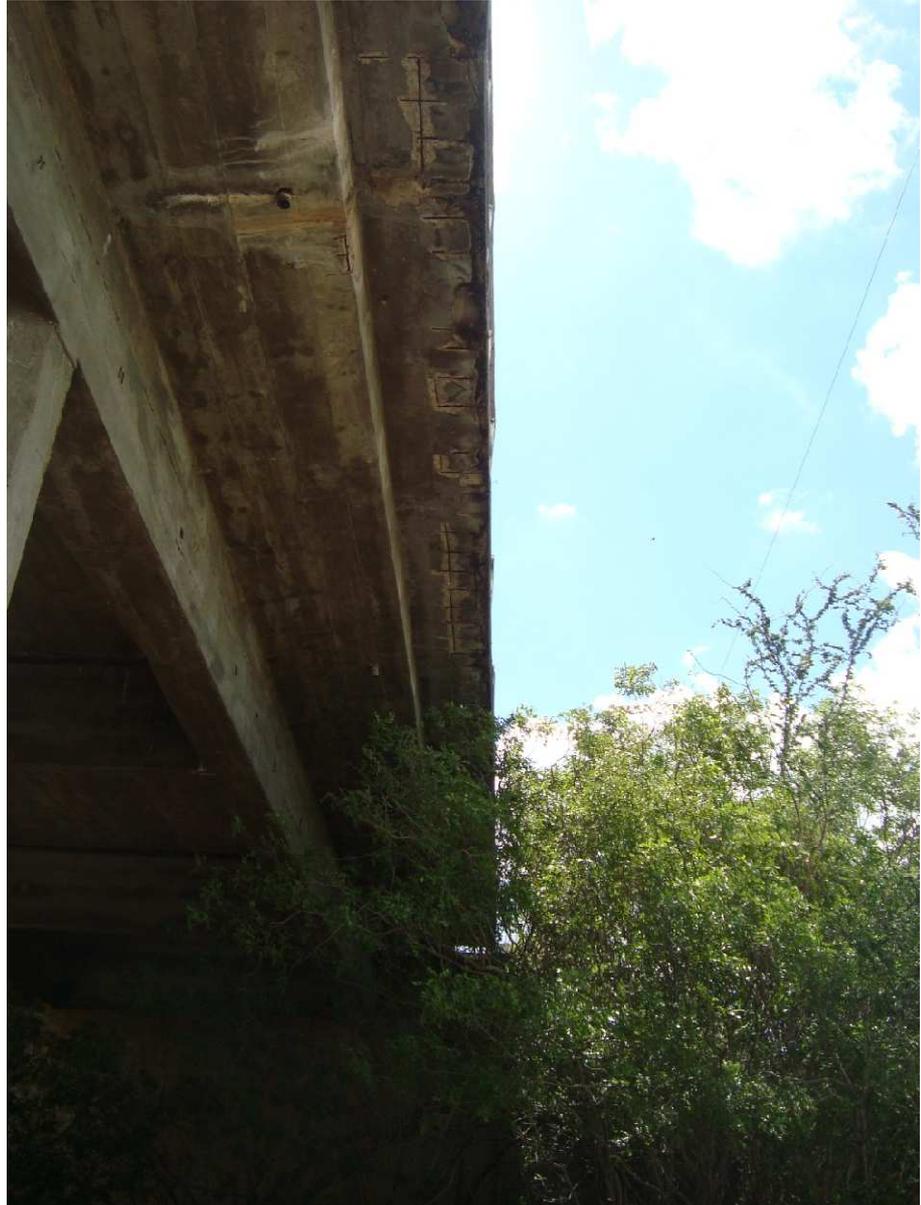
Figura 49 - Mau funcionamento do dreno ocasionando umidade, desagregação do concreto e corrosão de armadura na laje em balanço.

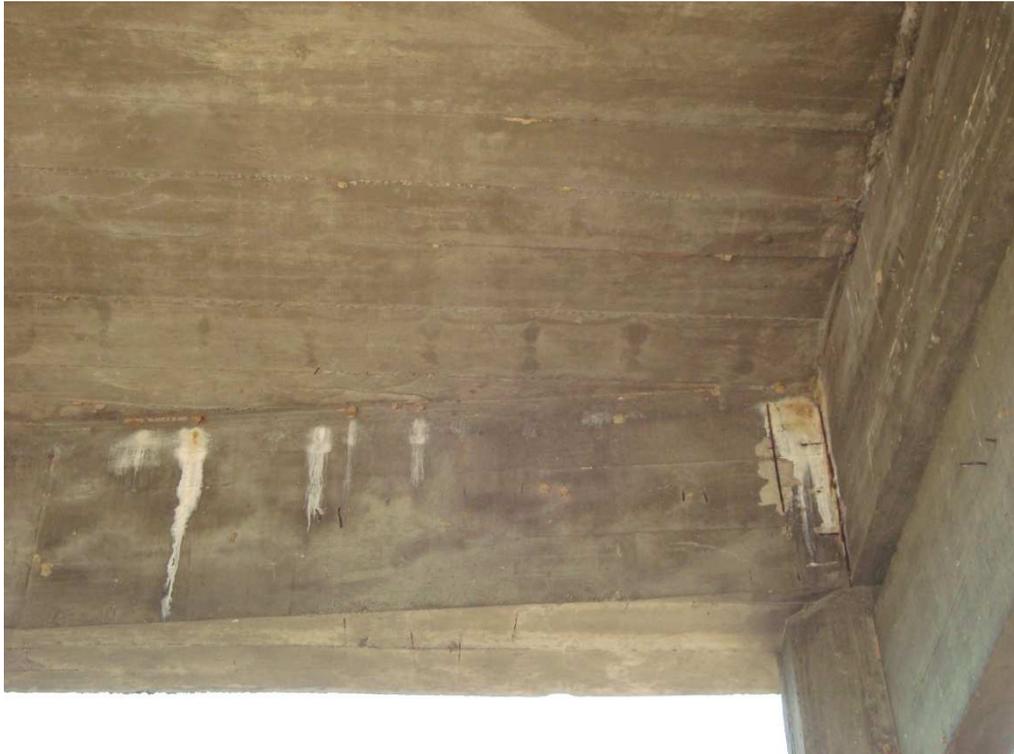
Figura 50 - Corrosões da armadura na viga principal

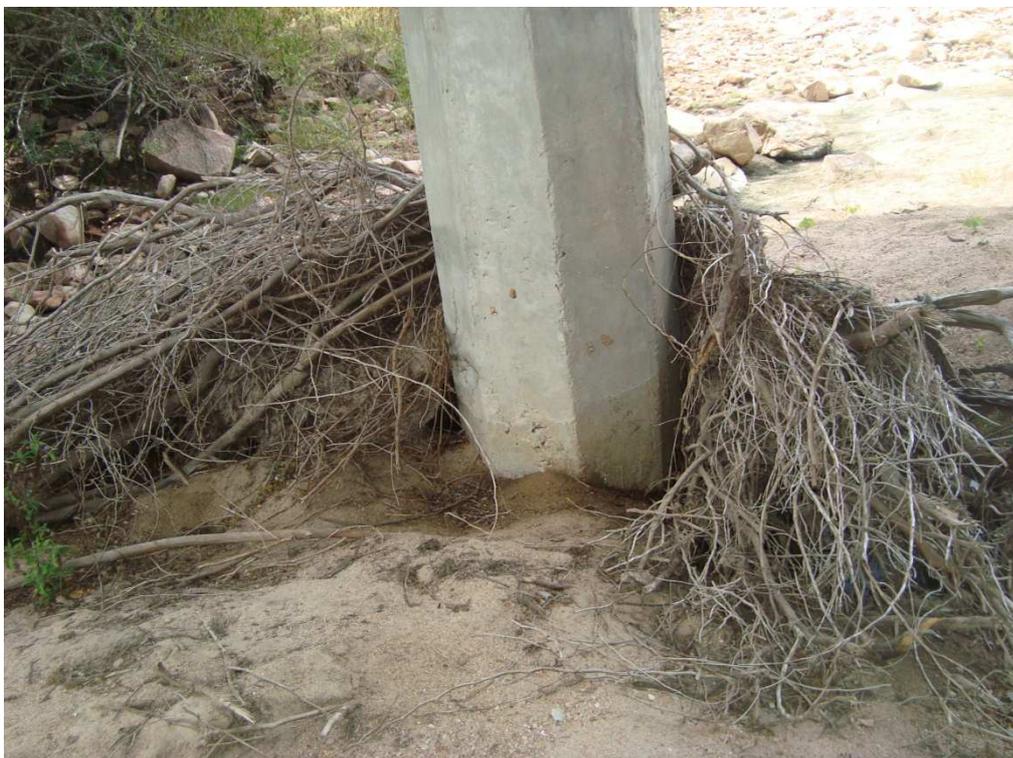
Figura 51 - Retenção de sólidos
