UNIVERSIDADE FEDERAL DE ALAGOAS  
CAMPUS DO SERTÃO- EIXO DAS TECNOLOGIAS  
CURSO DE ENGENHARIA CIVIL

**Diagnóstico e Propostas de Intervenções Mitigadoras das Manifestações  
Patológicas da Orla Fluvial Altemar Dutra em Piranhas-AL**

Trabalho de Conclusão de Curso apresentado ao curso de Engenharia Civil da Universidade Federal de Alagoas, como requisito parcial para obtenção do Título de Bacharel em Engenharia Civil.

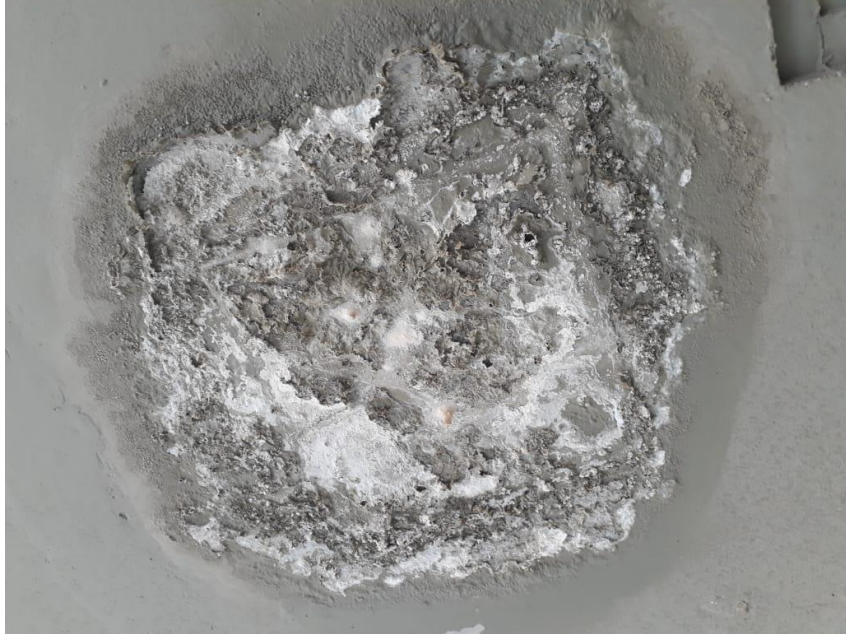
Figura 5: Eflorescência.

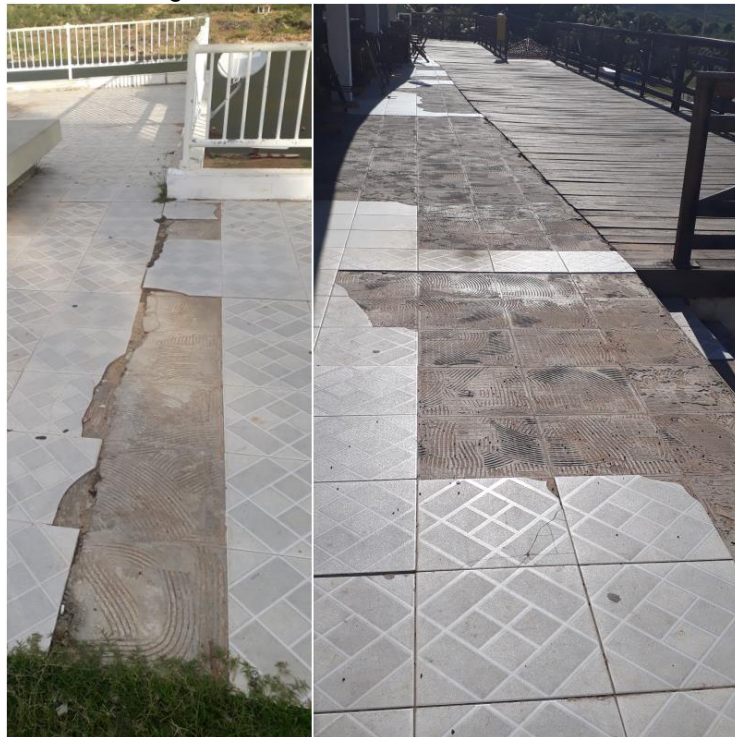
- Manifestação: destacamento das placas cerâmicas de revestimento (figura 13).

Figura 13: Destacamento da cerâmica.

- Locais de ocorrência: belvederes, bares e acesso.
- Causas: inexistência de controle de qualidade e ausência de manutenção.
- Origens: materiais, execução e uso.
- Intervenções: retirar todas as placas que visualmente estão destacadas ou apresentam aspecto oco e refazer o revestimento seguindo as instruções da NBR 13753:1996, que trata do procedimento para revestimento de piso interno ou externo com placas cerâmicas e com utilização de argamassa colante.
- Grau de risco: mínimo.

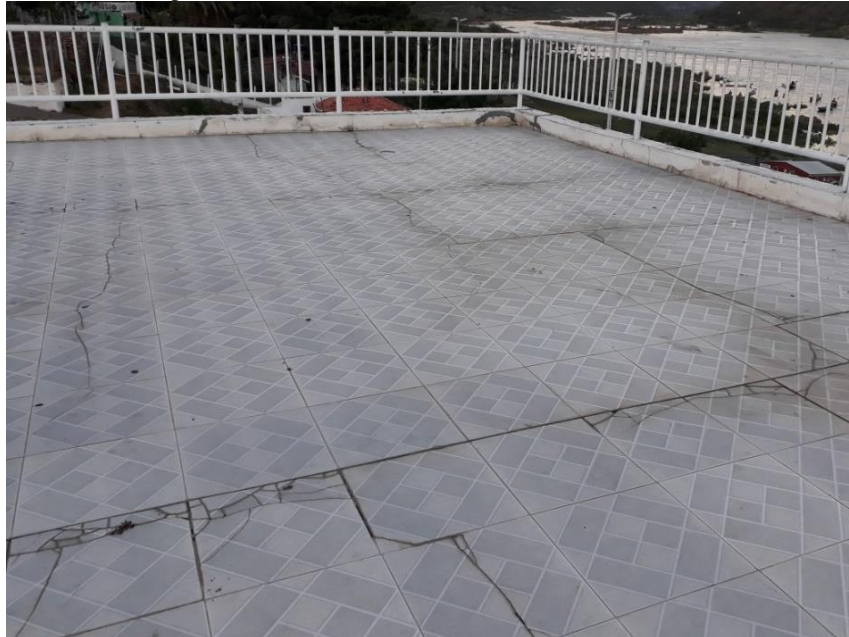
- Manifestação: trincas no revestimento cerâmico (figura 14).

Figura 14: Revestimento cerâmico do belvedere.

- Locais de ocorrência: belvederes.
- Causas: inexistência de planejamento e controle de qualidade, ausência de juntas de movimentação e de dessolidarização.
- Origem: execução.
- Intervenção: remoção de todo o revestimento que se apresenta danificado, execução de novo revestimento seguindo as orientações da NBR 13753:1996, com juntas de movimentação a cada 4m nas duas direções; juntas de dessolidarização em todo o perímetro da área; e um rodapé com altura de 70mm em todo o contorno do piso acabado e nivelado, superposto ao piso e à junta de dessolidarização.
- Grau de risco: mínimo.

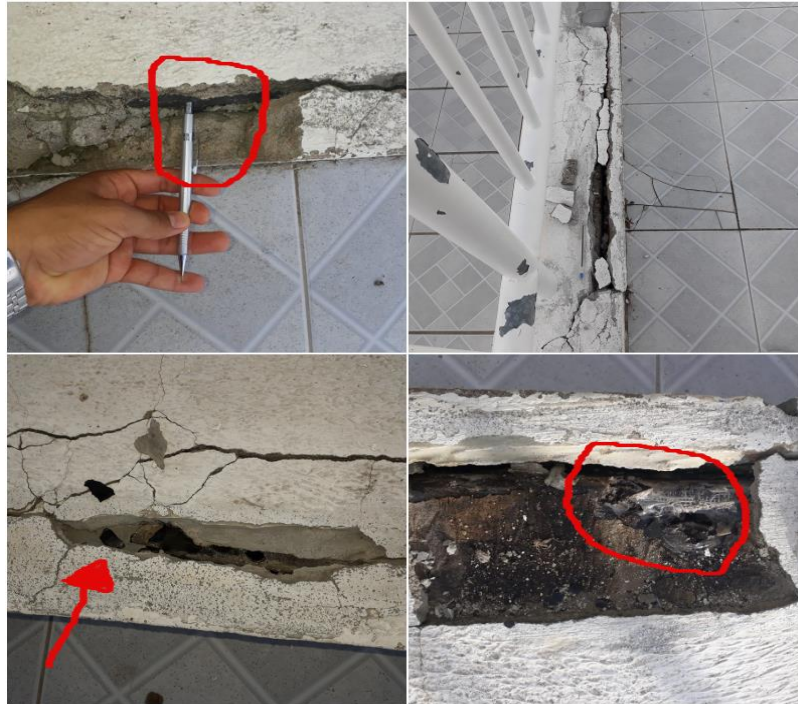
- Manifestação: disgregação da argamassa na base do peitoril, com exposição e danos à manta de impermeabilização, conforme a figura 15:
- Locais de ocorrência: belvederes.

Figura 15: Destacamento da base do peitoril.

- Causas: movimentação da base da estrutura, que contém grandes dimensões e não possui junta de movimentação, além disso, a junta estrutural está comprometida.

A lesão se estende por toda a base de suporte do peitoril nos belvederes. A argamassa não se mostra pulverulenta, isso indica que o problema se trata de uma atuação física/mecânica. Em alguns pontos houve a tentativa de reparar com argamassa, mas ela voltou a romper com tendência igual a anterior (figura 16), o que leva a crer que a estrutura sofre com movimentação higrotérmica.

- Origem: erro de projeto.
- Intervenções: Apicoar toda a extensão da base do peitoril, verificar e proceder aos devidos reparos na manta asfáltica e na junta estrutural, e reconstruir a base utilizando juntas de movimentação.
- Grau de risco: médio. Esta patologia provocou danos à manta asfáltica, deixando a laje em contato com as águas pluviais.

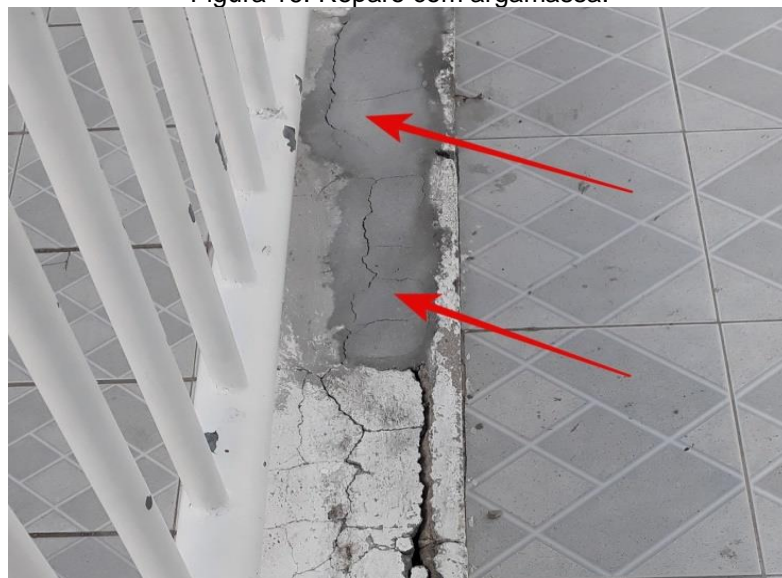
Figura 16: Reparo com argamassa.

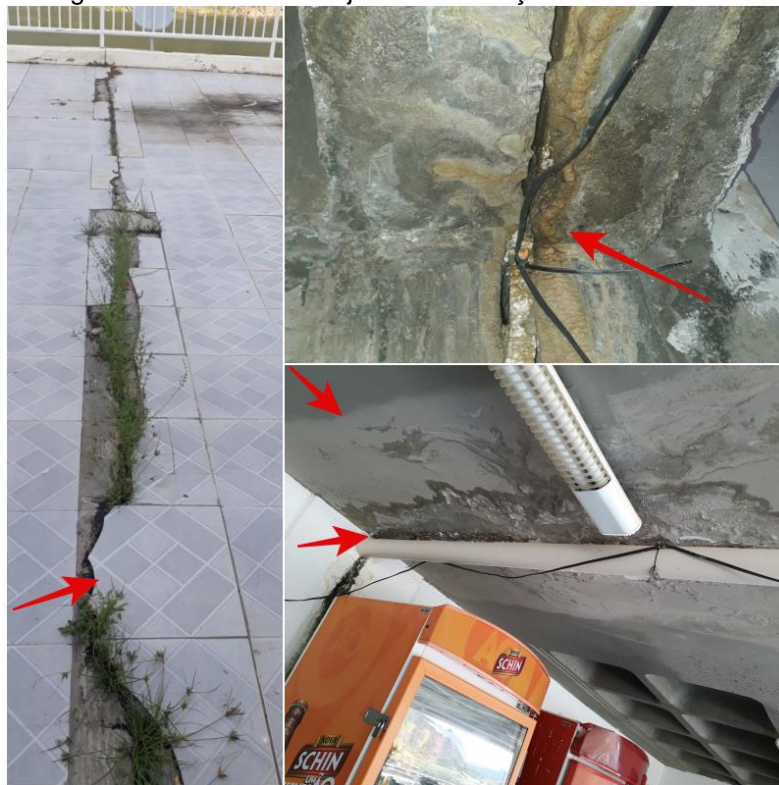
- Manifestações: Infiltração de água em período chuvoso, várias manchas de umidade e eflorescências (figura 17).

Figura 17: Problemas na junta de dilatação do belvedere 1.

- Locais de ocorrência: belvedere 1.
- Causas: má impermeabilização e junta de dilatação executada de forma inadequada, com presença de argamassa e crescimento de vegetação, outrossim, a placa cerâmica foi assentada sobre a junta. Logo, são erros de execução e ausência de manutenção.
- Origens: execução (planejamento e controle) e uso.
- Intervenções: retirada da vegetação; eliminar a causa da infiltração com impermeabilização adequada; e limpeza das manchas de eflorescência que, segundo Neville (2016, p.536), podem ser removidas com escovação e água,

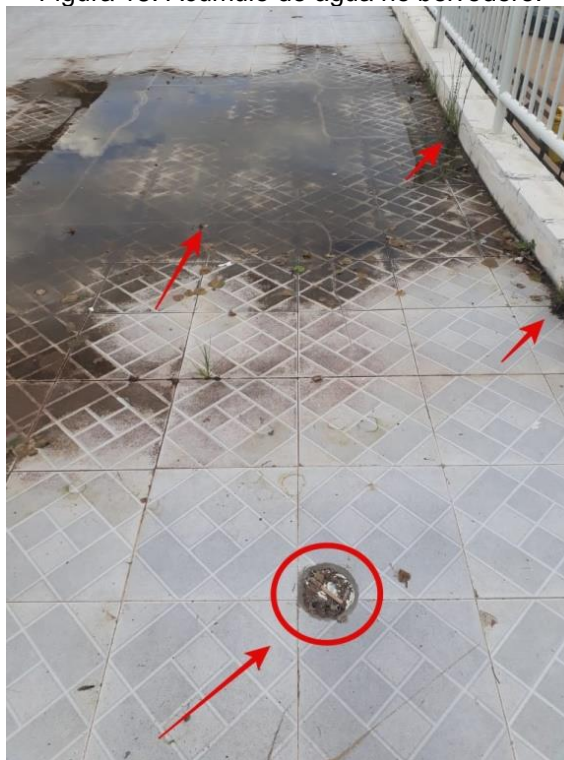
- Manifestação: acúmulo de água e manchas no revestimento (figura 18):
- Locais de ocorrência: belvederes.

Figura 18: Acúmulo de água no belvedere.

- Causas: ralos em posição inadequada e entupidos por sujeira e vegetação; inobservância da inclinação do revestimento para escoamento da água.

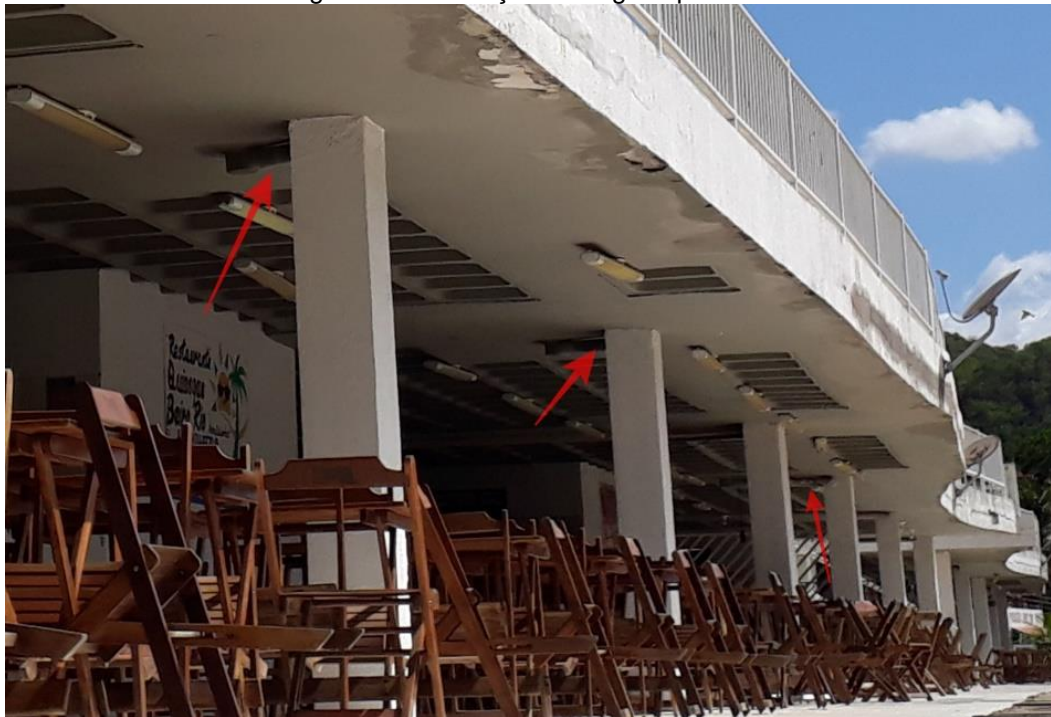
Durante a inspeção, um fato que chamou a atenção é o de que todos os ralos estão posicionados acima dos pilares, e que a instalação das águas pluviais desce nesses pilares como pode ser visto na figura 19. Porém, acredita-se que o encanamento não está inserido exatamente dentro do pilar, o que reduziria bastante o volume de concreto e afetaria as armaduras, mas sim que existe uma camada de alvenaria justamente para escondê-lo.

Figura 19: Tubulações de águas pluviais.

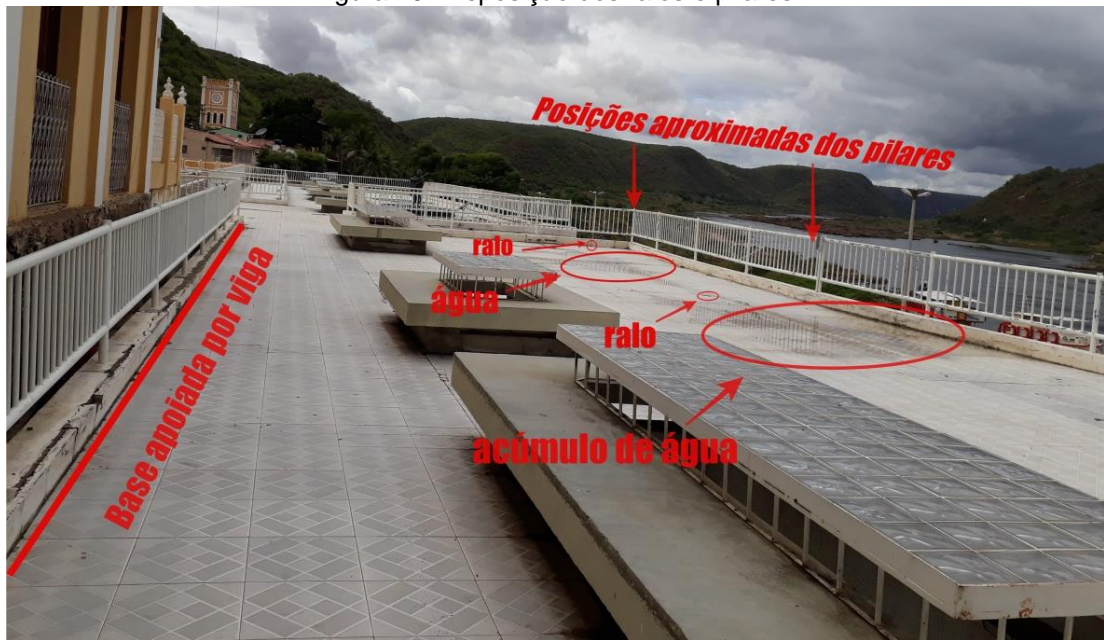
Não obstante, percebeu-se que não foi prevista uma possível situação de flecha na laje entre os pilares, isso fez o ralo ficar elevado e, conseqüentemente, formarem-se as poças d'água. Pode-se ver, por exemplo, que na outra face da laje que é apoiada por uma viga em toda sua extremidade, não ocorreu essa manifestação, conforme a figura 20.

Figura 20: Disposição dos ralos e pilares.

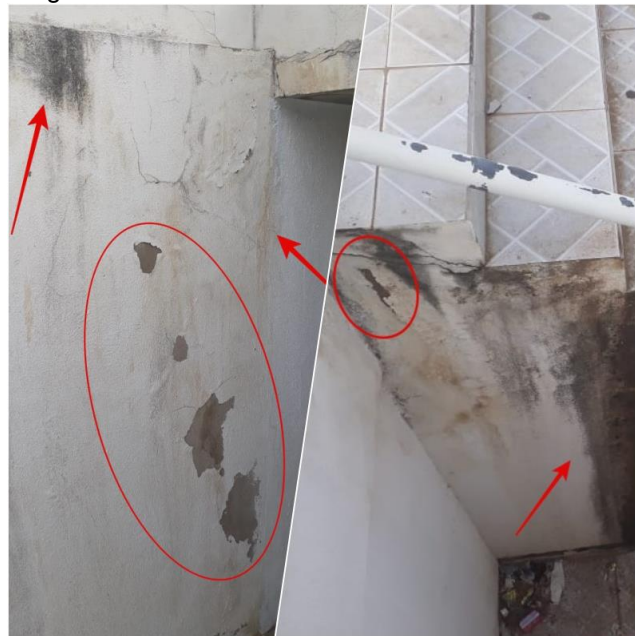
- Manifestação: manchas de umidade e descascamento da pintura (figura 21).
- Locais de ocorrência: escada e acesso para deficientes.

Figura 21: Manchas de umidade e descascamento.

- Causas: ausência de pingadeira e de manutenção.
- Origens: uso, projeto e materiais.

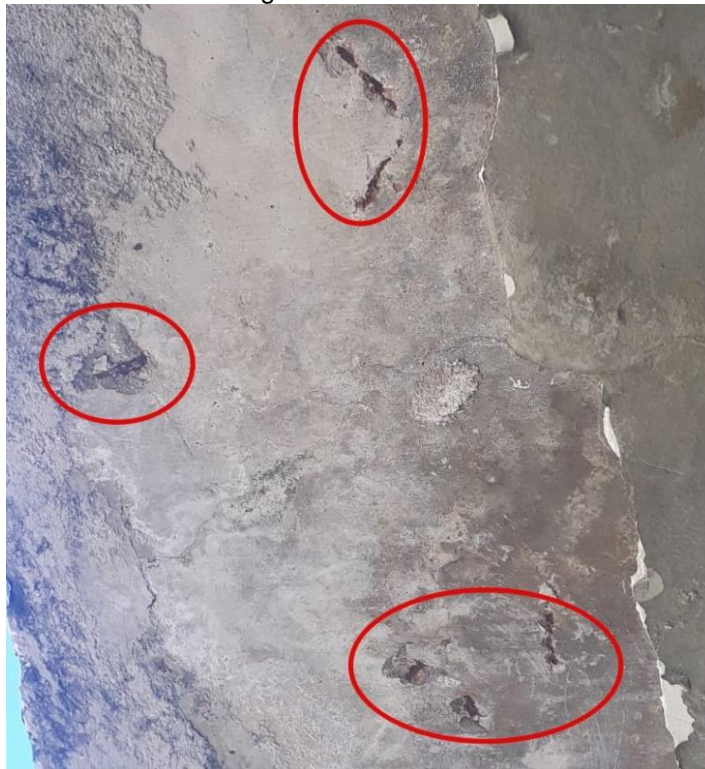
- Manifestação: corrosão exposta (figura 22) e manchas de corrosão (figura 23).
- Locais de ocorrência: pontos em que a laje do belvedere foi afetada pelo excesso de umidade, destacando o revestimento e deixando a laje à mostra.

Figura 22: Corrosão.

- Causas: carbonatação do aço devido à inobservância do cobrimento mínimo e à infiltração de água.
- Origem: execução (planejamento e controle).
- Intervenções: Eliminar os pontos de infiltração com impermeabilização adequada da laje e proceder aos reparos conforme indica Helene (1992, p.52): escarificar o concreto afetado e os produtos de corrosão, limpando bem a superfície e constatar se se trata da armadura ou de fibras de aço. Em caso de armadura, deve-se reconstituir sua seção original através de emenda por traspasse; e recuperar o componente estrutural com argamassa polimérica a base de cimento, atentando-se ao cobrimento de 25mm recomendado pela NBR 6118:2014, para uma obra com classe de agressividade moderada.

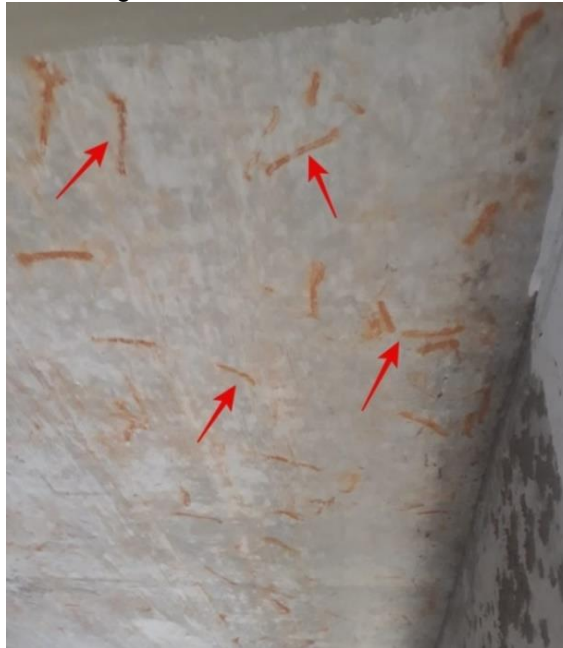
Percebe-se pela figura 23 que existem várias manchas pequenas de corrosão, e que estas não possuem uma orientação definida, o que induz a pensar que o aço carbonatado pode não ser da armadura principal, e sim de um possível concreto especial, reforçado com fibras de aço, em que estas sofreram carbonatação devido às infiltrações. Entretanto, para assegurar esse diagnóstico é necessário fazer a extração de corpo de prova, uma vez que não se obteve acesso ao projeto estrutural ou informações acerca do concreto utilizado.

Figura 23: Manchas de corrosão.

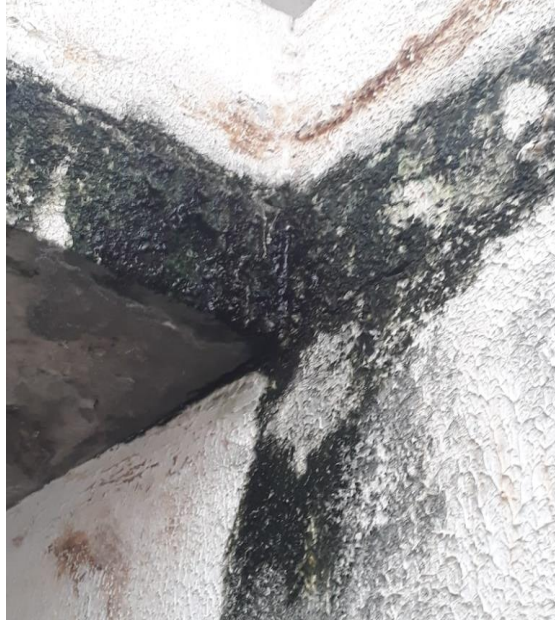
Figura 24: sujidade de origem biológica.

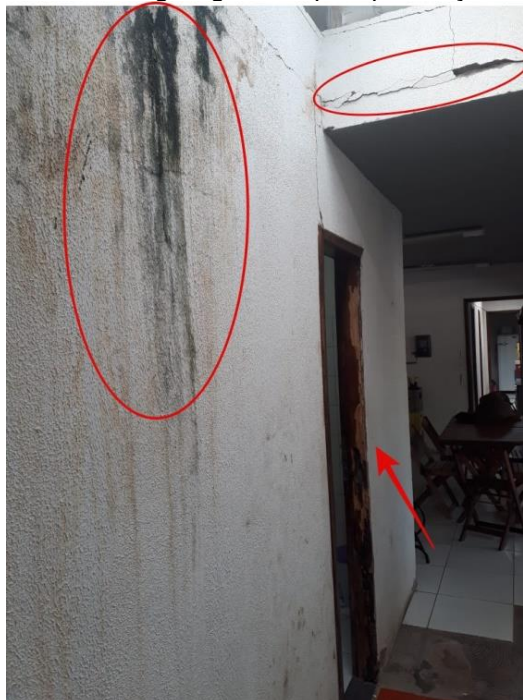
A presença de água provocou a expansão da argamassa, com surgimento de fissuras na superfície e em seguida a sua desagregação, ademais, provocou patologias nas esquadrias, conforme a figura 25:

Figura 25: Patologias geradas pela presença de água.

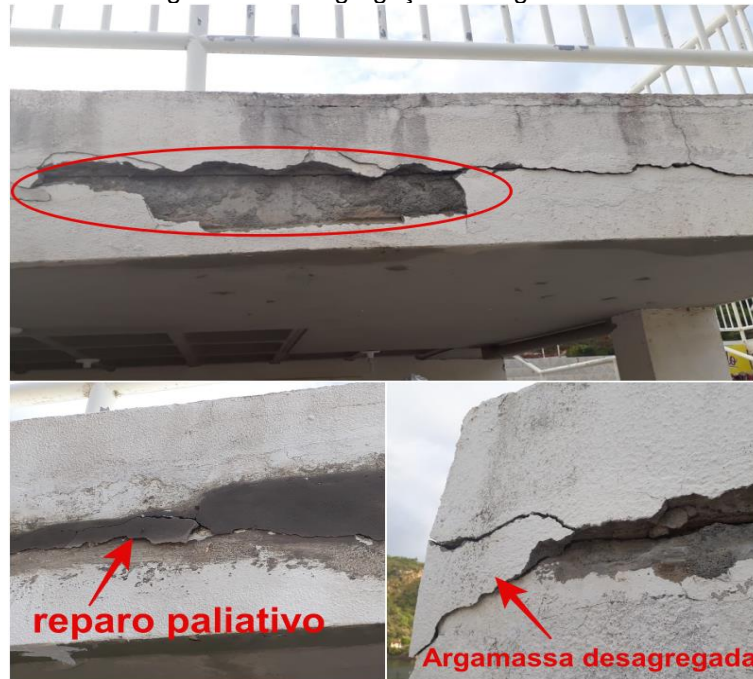
O problema da desagregação é ainda mais evidente na parte frontal do belvedere, que fica na chegada dos bares e oferece riscos aos usuários. Em alguns pontos houve a tentativa de mascarar o dano com argamassa, no entanto, ela voltou a desagregar, conforme apresenta a figura 26. Essa ocorrência está relacionada às movimentações higrotérmicas da laje, por ser um elemento externo, exposto às condições do ambiente.

Figura 26: Desagregação da argamassa.

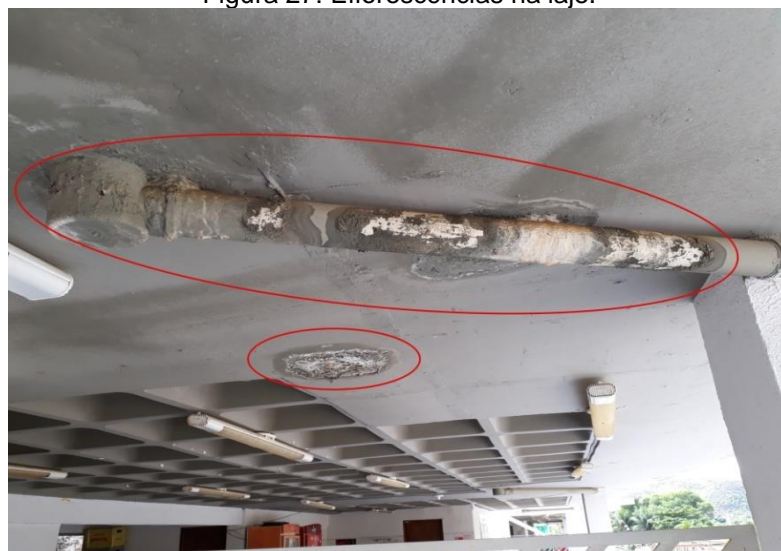
Além dos problemas já relatados de má impermeabilização e posicionamento inadequado dos ralos, foi possível verificar falhas nas instalações de águas pluviais, que resultaram em pontos de eflorescências (figura 27).

Figura 27: Eflorescências na laje.

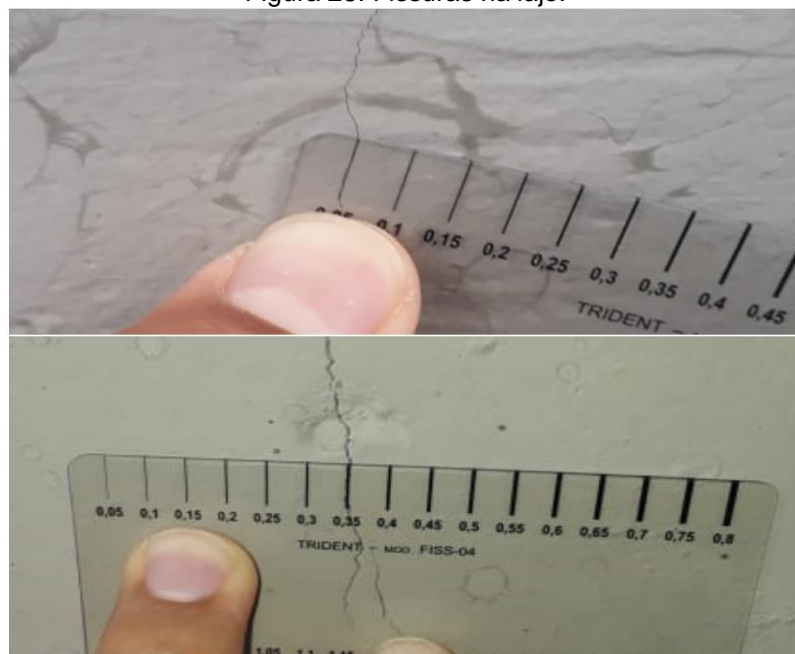
Figura 28: Fissuras na laje.

Nas lajes, foram encontradas aberturas entre 0,05mm e 0,35mm (figura 28), classificadas, portanto, como fissuras. Esse caso requer uma análise mais detalhada, com acompanhamento dessas, para identificar as verdadeiras causas do problema e corrigi-las. É necessário verificar se a fissura é ativa ou passiva por meio de fissurômetro adequado e tentar traçar o histórico dessa fissura como o momento em que ela surgiu.

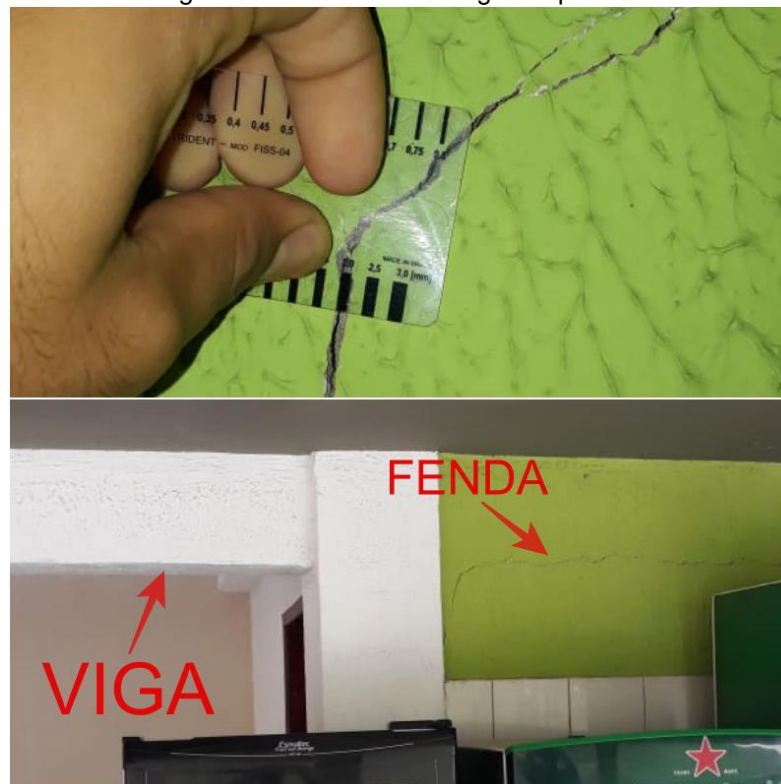
Figura 29: Fenda entre a viga e a parede.
