**INTERVENÇÃO DE RESTAURO PARA A VALORIZAÇÃO DE
EDIFÍCIO HISTÓRICO NO BAIRRO PRAIA DE IRACEMA EM
FORTALEZA/CE: ATRIBUIÇÃO DE NOVO USO COMO FORMA
DE SALVAGUARDA PATRIMONIAL**

TRABALHO FINAL DE GRADUAÇÃO EM ARQUITETURA E
URBANISMO

PROJETO DE RESTAURAÇÃO DA RESIDÊNCIA Nº 218, PRAIA DE IRACEMA - FORTALEZA, CEARÁ.		
FICHA AVALIATIVA DA EDIFICAÇÃO:	DIAGNÓSTICO DE PATOLOGIAS	Dezembro/2021
AMBIENTE 01		Nº 07/36
PLANTA BAIXA:

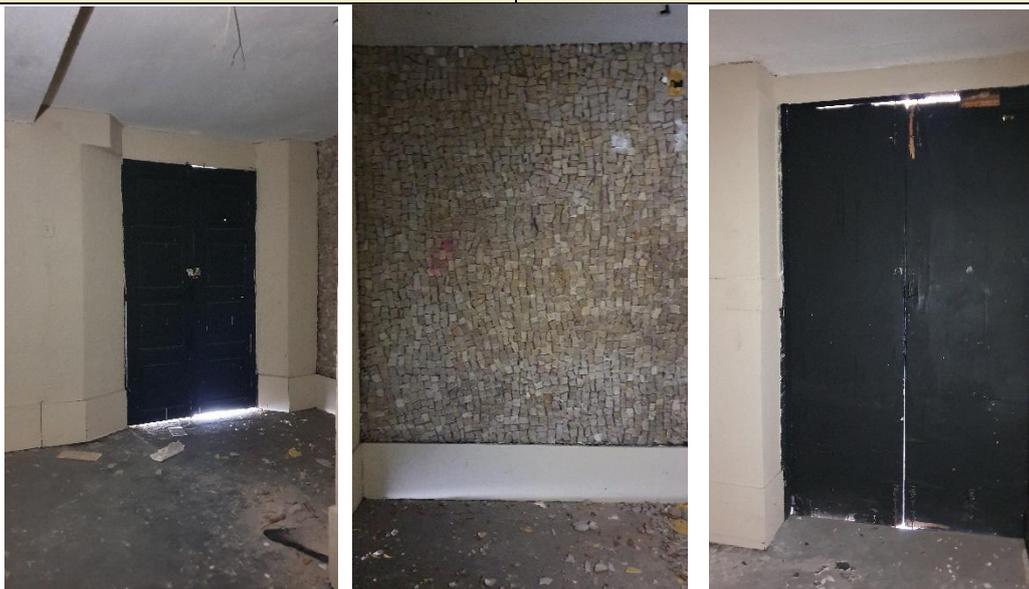
FICHA AVALIATIVA DA EDIFICAÇÃO:	DIAGNÓSTICO DE PATOLOGIAS	Dezembro/2021
AMBIENTE 04		Nº 16/36
FOTO ARQUIVO: 16; 17; 18		
FOTOGRAFIA: Celular Samsung SM-G970F		DISTÂNCIA FOCAL: 26 mm

OBSERVAÇÃO: As imagens mostram as sujidades no piso e a degradação na parede com pedras portuguesas, além do mau estado da porta de acesso.

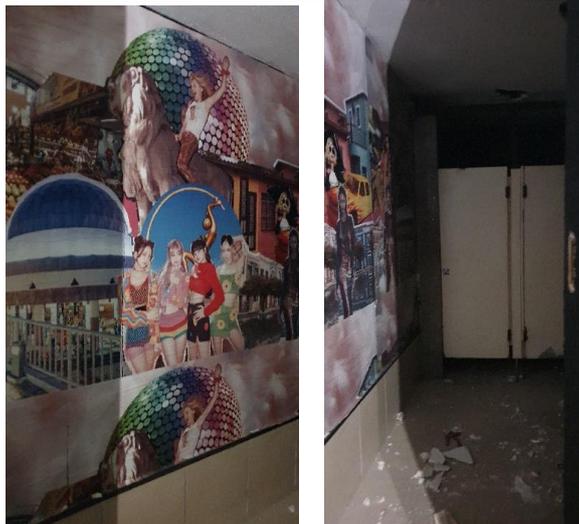
FICHA AVALIATIVA DA EDIFICAÇÃO:	DIAGNÓSTICO DE PATOLOGIAS	Dezembro/2021
AMBIENTE 08		Nº 28/36
FOTO ARQUIVO: 29; 30		
FOTOGRAFIA: Celular Samsung SM-G970F		DISTÂNCIA FOCAL: 26 mm

OBSERVAÇÃO: Portas das cabines individuais descascando e com fissuras. No piso, possuem resquícios de cerâmica, além de poeira.

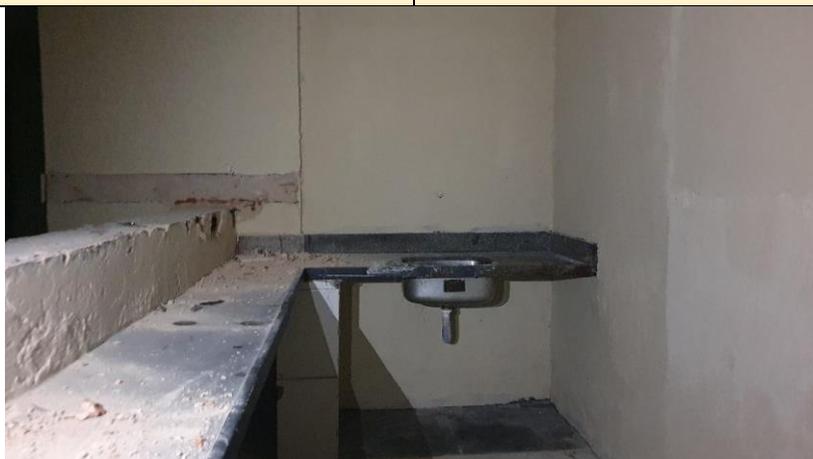
OBSERVAÇÃO: Na fotografia é possível notar a crosta de sujidade na bancada de granito. A cuba de inox apresenta marcas de oxidação e o sifão possui lodo, além de mau cheiro. A superfície irregular do peitoril posterior a pia denuncia a possível extração de peças cerâmicas de acabamento.

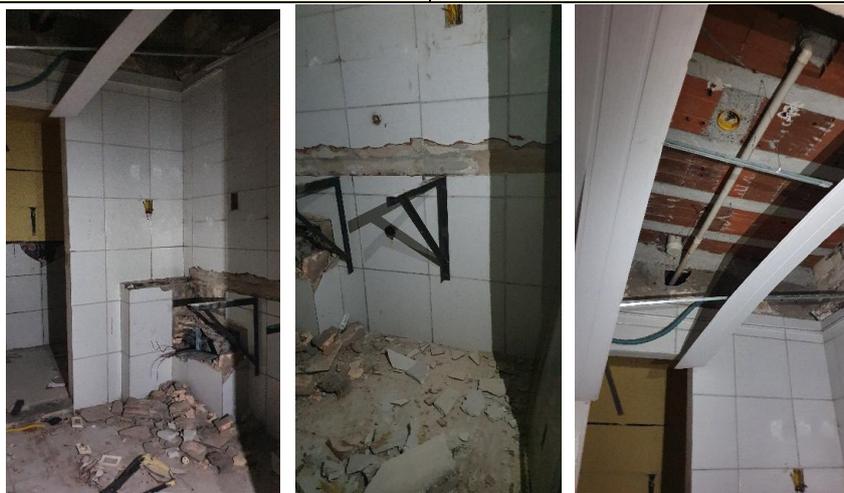
OBSERVAÇÃO: Observa-se um local bastante degradado com peças do forro e parede faltando, provavelmente foram arrancados, além de pedaços disformes de cerâmica, possivelmente pela tentativa de furto. Em algumas partes, é possível ver a laje com os ramais hidráulicos e elétricos aparentes.

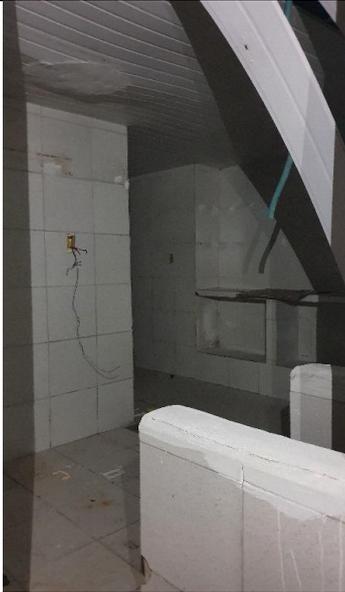
PROJETO DE RESTAURAÇÃO DA RESIDÊNCIA No 218, PRAIA DE IRACEMA - FORTALEZA, CEARÁ.		
FICHA AVALIATIVA DA EDIFICAÇÃO:	DIAGNÓSTICO DE PATOLOGIAS	Dezembro/2021
AMBIENTE 12		Nº 36/36
FOTO ARQUIVO: 37		
FOTOGRAFIA: Celular Samsung SM-G970F		DISTÂNCIA FOCAL: 26 mm

<p>OBSERVAÇÃO:</p> <p>Nota-se a degradação nessa parte da edificação por meio das superfícies poluídas e degradadas. Muitos resquícios de fios e péssimo acabamento no piso e paredes.</p>
PLANTA BAIXA:

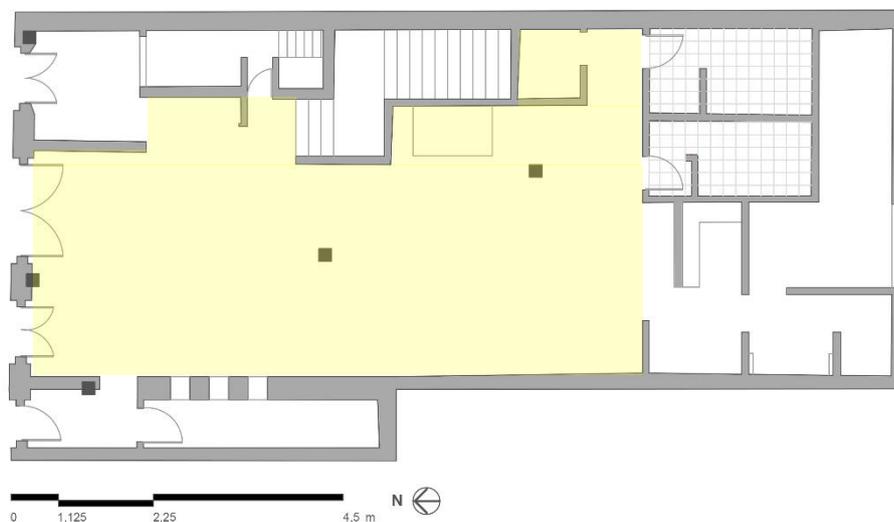
Figura 90 - Demarcação, em amarelo, da alvenaria com pintura PVA branca.

Em síntese, as patologias identificadas no teto rebocado e com pintura em PVA na cor branca são instalação elétrica exposta, buracos no forro, pintura mal-acabada de modo geral. O rodapés aparenta bom estado de conservação. Na região próxima à escada, onde antes possuía um vão aberto que foi fechado recentemente para servir de piso ao primeiro pavimento, encontra-se laje em tijolo aparente com trincas.

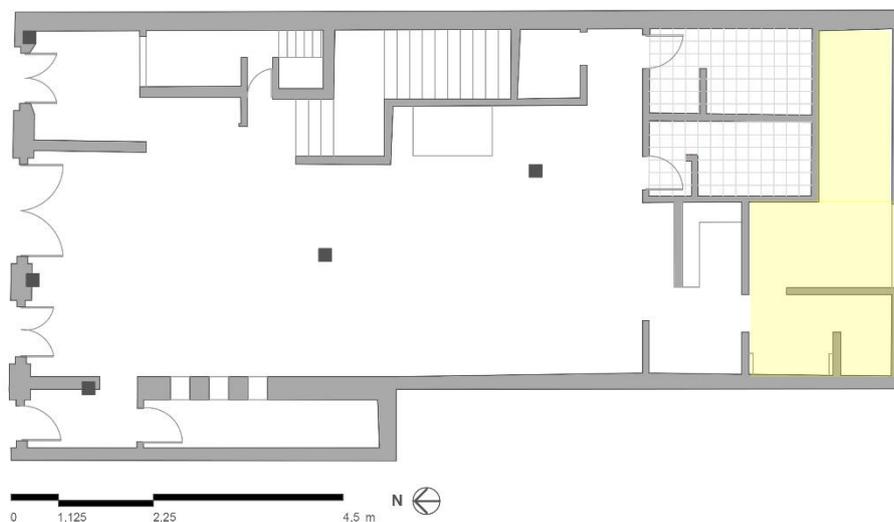
Figura 91 - Demarcação, em amarelo, do forro em PVC na edificação.

As tiras remanescentes de forro em PVC mostram o mau estado em que esse material se encontra. Muitas peças estão faltando e as que sobraram, estão deformadas, com fissuras e caindo. Uma das possíveis causas é a vulnerabilidade do PVC às deformações térmicas ou a má execução ou, ainda, a falta de manutenção, uma vez que a edificação está há muito tempo fechada. Deve-se deixar uma pequena folga entre as peças para permitir a dilatação dos corpos, principalmente se for constatado uma região com exposição ao calor. Além disso, será necessário substituir as peças danificadas por outras novas. A permanência deste material foi decidida por ser recomendado para ambientes úmidos, como banheiro, cozinha e lavanderia, além disso, ele é bastante resistente à água, evitando mofo e deterioração das placas.

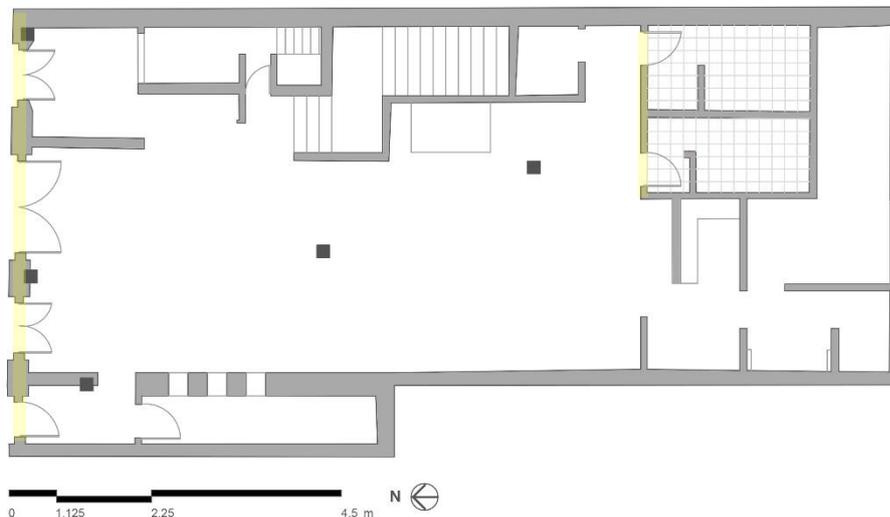
Figura 92 - Demarcação, em amarelo, das portas em madeira com pintura PVA.

De modo geral, os problemas identificados foram: descamação de tinta e deformações por ação mecânica, possivelmente, esses danos foram causados durante os saques e furtos à edificação, uma vez que as marcas que existem nas portas sugerem que foram geradas por golpes de instrumentos, como martelo, pé de cabra, entre outros perfurantes. Isto posto, as peças quebradas, caso não haja possibilidade de recuperação, na ferragem de vedação, bem como na ferragem de fixação, deverão ser substituídas por similares de boa qualidade. No caso de peças passíveis de recuperação, deve-se substituir a peça completa ou apenas o trecho danificado, valendo-se de encaixes nas madeiras acrescentadas.

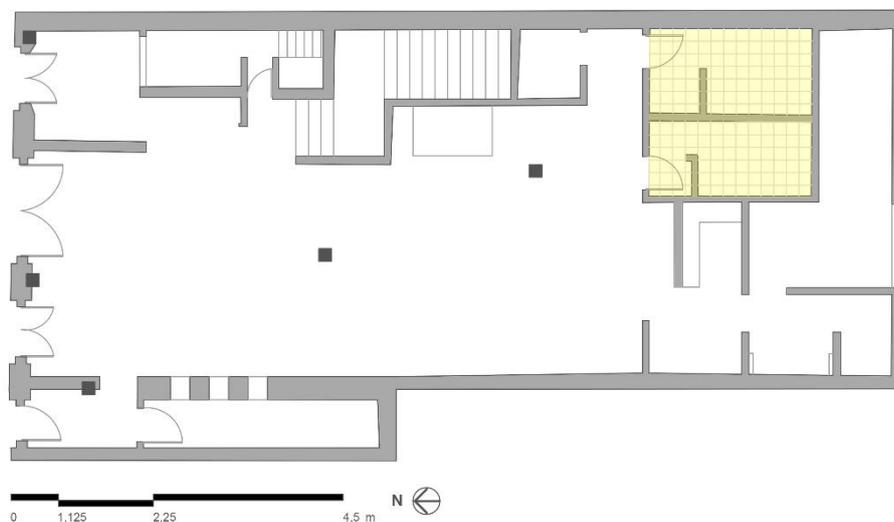
Figura 95 - Demarcação, em amarelo, do rodapé em cerâmica bege.

Os principais problemas deste revestimento são pequenas fissuras, arranhões e poeira na superfície, mas, de certa forma, apresentam-se em bom estado de conservação.

Visto isso, será necessário a execução de uma limpeza das peças com pano limpo e úmido em uma solução de álcool e água. Em seguida, sob leves borrifadas de solução com água e álcool, deve-se enxugar com um pano limpo e seco. Para as sujidades mais persistentes, é necessária uma limpeza química com detergente neutro e água, realizando a esfregação da superfície com material não abrasivo. Em seguida, por se tratar de leves fissuras, é aconselhável, a reparação dos danos, por meio da complementação com fragmento da mesma peça ou semelhantes ou, ainda, com materiais complementares específicos para este fim.
