UNIVERSIDADE FEDERAL DE ALAGOAS - UFAL  
CENTRO DE TECNOLOGIA - CTEC  
CURSO DE ENGENHARIA CIVIL

**ESTUDO DAS MANIFESTAÇÕES PATOLÓGICAS DO PRÉDIO ANTIGO  
DO NÚCLEO DE PESQUISA TECNOLÓGICA (NPT)**

**TRABALHO DE CONCLUSÃO DE CURSO**

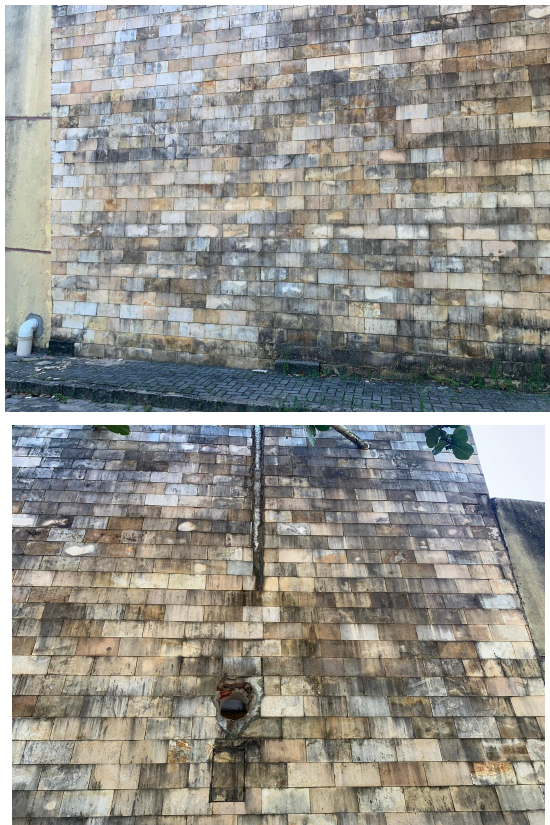
| ELEMENTO | DESCRIÇÃO DO ELEMENTO | PROBLEMÁTICA | NORMAS APLICÁVEIS | IMAGENS |
|---|---|---|---|---|
| <b>Fachada lateral para acesso de carga/descarga</b> | Fachada da entrada do prédio, com revestimento feito de placas de quartzo com dimensões de 20 x 40 cm. | Apresenta intensas manchas de bolor. Processo de deterioração e/ou descolamento de algumas placas. Falta de rejunte entre as placas. Situa-se próximo a uma área arborizada. | <p>NBR 13755 – revestimentos cerâmicos de fachadas e paredes externas com utilização de argamassa colante.</p> <p>NBR 15575 - Parte 4: Sistemas de vedações verticais internas e externas.</p> | |

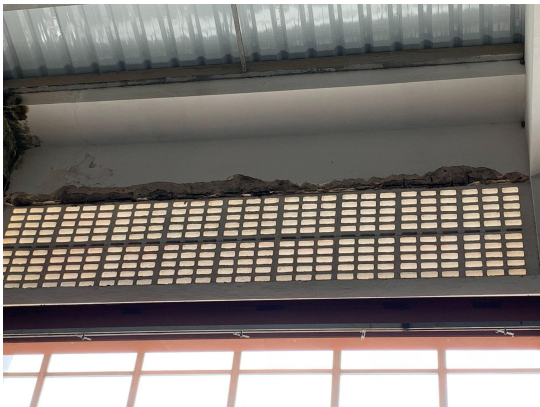
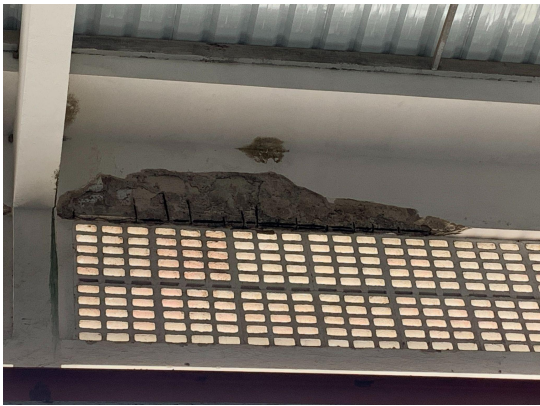
| ELEMENTO | DESCRIÇÃO DO ELEMENTO | PROBLEMÁTICA | NORMAS APLICÁVEIS | IMAGENS |
|---|---|---|---|---|
| <b>Viga de sustentação</b> | Viga de concreto armado, concreto C20 | Deterioração intensa do concreto com deslocamento do concreto e exposição da armadura e início do processo de corrosão. Presença de manchas de bolor na parte superior da viga. | NBR 6118 - Projeto de estruturas de concreto.<br><br>NBR 15575 - Parte 2: Requisitos para os sistemas estruturais. | |

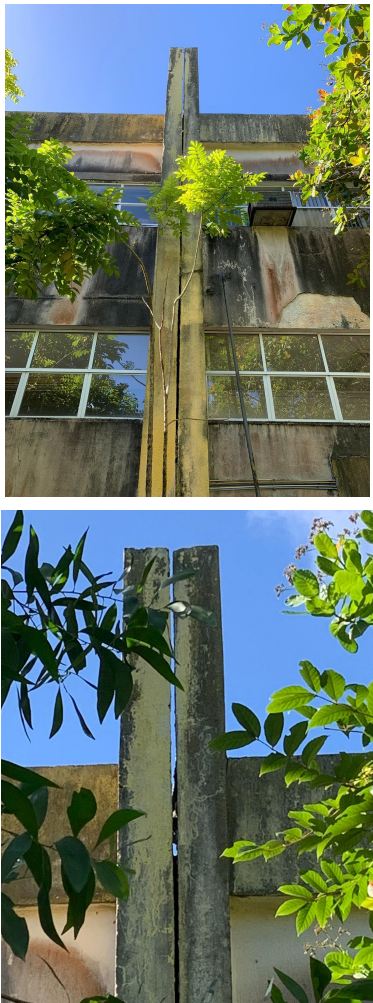
| ELEMENTO | DESCRIÇÃO DO ELEMENTO | PROBLEMÁTICA | NORMAS APLICÁVEIS | IMAGENS |
|---|---|---|---|---|
| <b>Junta de dilatação</b> | Junta de dilatação de concreto com 4cm de espessura. | <p>Presença de manchas de bolor ocasionadas pela água da chuva.</p> <p>Falta de material de preenchimento da junta de dilatação, gerando infiltração da água da chuva nas paredes internas do prédio.</p> | <p>NBR 6118 - Projeto de estruturas de concreto.</p> <p>NBR 15575 - Parte 2: Requisitos para os sistemas estruturais.</p> | |

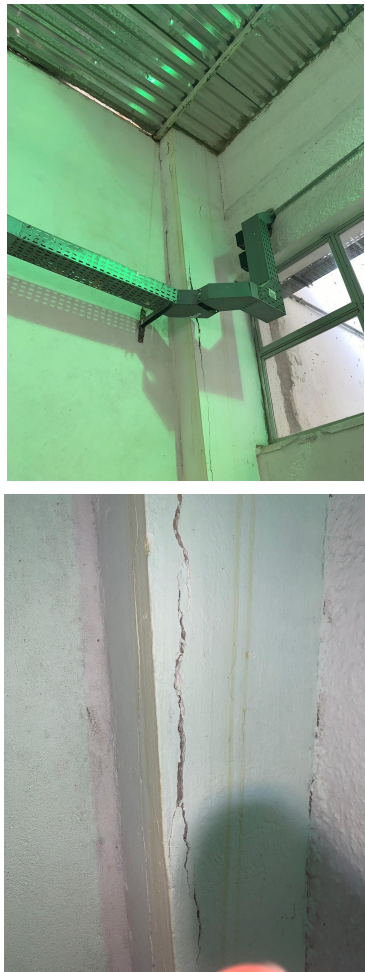
| ELEMENTO | DESCRIÇÃO DO ELEMENTO | PROBLEMÁTICA | NORMAS APLICÁVEIS | IMAGENS |
|---|---|---|---|---|
| <b>Pilar interno</b> | Pilar de concreto armado, concreto C20. | Infiltração de água da chuva na superfície do pilar gerando a aparição de manchas. Formação de fissuras. | NBR 6118 - Projeto de estruturas de concreto.<br><br>NBR 15575 - Parte 2: Requisitos para os sistemas estruturais. | |

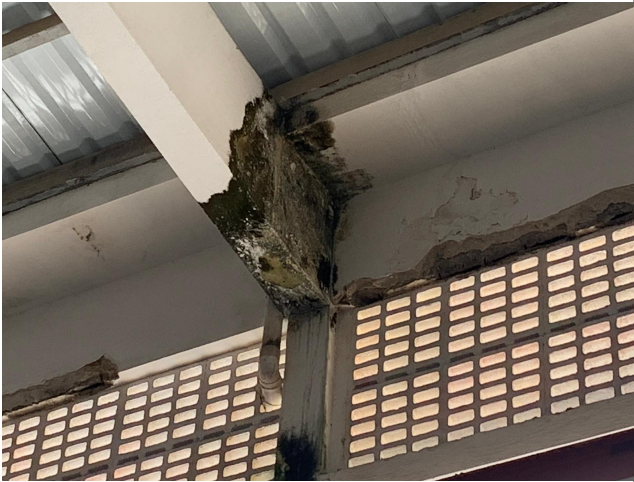
| ELEMENTO | DESCRIÇÃO DO ELEMENTO | PROBLEMÁTICA | NORMAS APLICÁVEIS | IMAGENS |
|---|---|---|---|---|
| <b>Viga central</b> | Viga de concreto armado, concreto C20 | Presença intensa de manchas de bolor ocasionados pela água da chuva | NBR 6118 - Projeto de estruturas de concreto.<br><br>NBR 15575 - Parte 2: Requisitos para os sistemas estruturais. | |

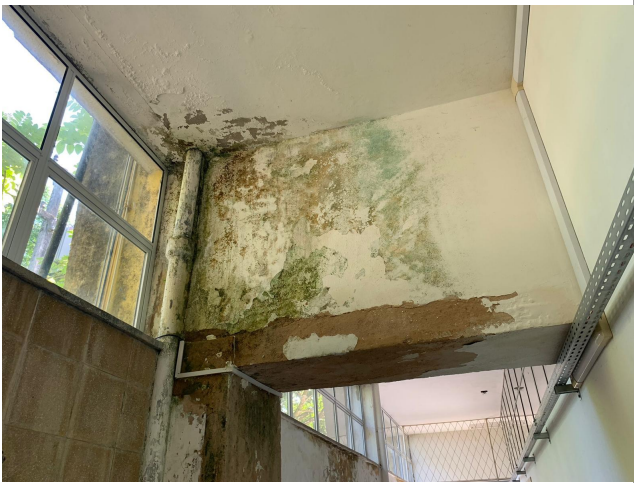
| ELEMENTO | DESCRIÇÃO DO ELEMENTO | PROBLEMÁTICA | NORMAS APLICÁVEIS | IMAGENS |
|---|---|---|---|---|
| <b>Viga lateral</b> | Viga de concreto armado, concreto C20 | Presença de manchas de bolor e descascamento da cobertura de tinta comum. Encontra-se em contato direto com a junta de dilatação do prédio. | NBR 6118 - Projeto de estruturas de concreto.<br><br>NBR 15575 - Parte 2: Requisitos para os sistemas estruturais. | |

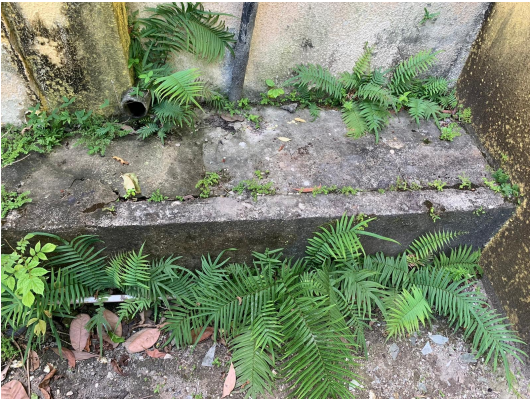
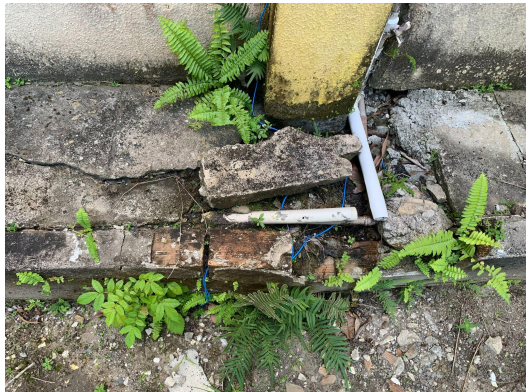
| ELEMENTO | DESCRIÇÃO DO ELEMENTO | PROBLEMÁTICA | NORMAS APLICÁVEIS | IMAGENS |
|---|---|---|---|---|
| <b>Piso externo</b> | Piso da área externa localizado na parte de trás do prédio. Feito de blocos cerâmicos de alvenaria e uma camada de concreto. | Grande presença de vegetação. Deterioração avançada com presença de fissuras por quase toda extensão do piso e destacamento de parte do concreto. | NBR 6118 - Projeto de estruturas de concreto.<br><br>NBR 15575 - Parte 3: Requisitos para os sistemas de pisos. | |

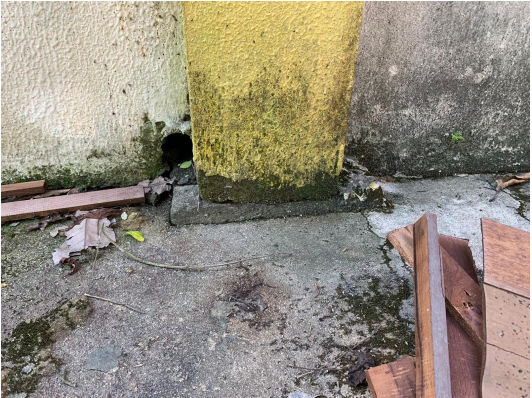
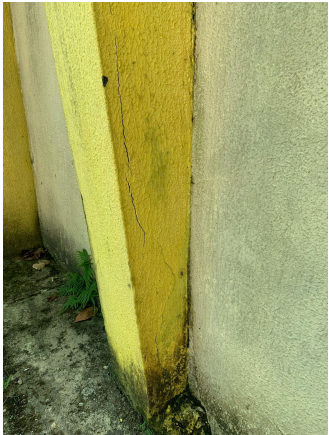
| ELEMENTO | DESCRIÇÃO DO ELEMENTO | PROBLEMÁTICA | NORMAS APLICÁVEIS | IMAGENS |
|---|---|---|---|---|
| <b>Pilares externos</b> | Pilar de concreto armado, concreto C20 Localizado na parte de trás do prédio | Manchas de bolor ocasionadas pela água da chuva. Falta de solidarização do pilar com a fundação do prédio. Presença de vegetação e fissuras no pilar. | NBR 6118 - Projeto de estruturas de concreto.<br><br>NBR 15575 - Parte 2: Requisitos para os sistemas estruturais. | |

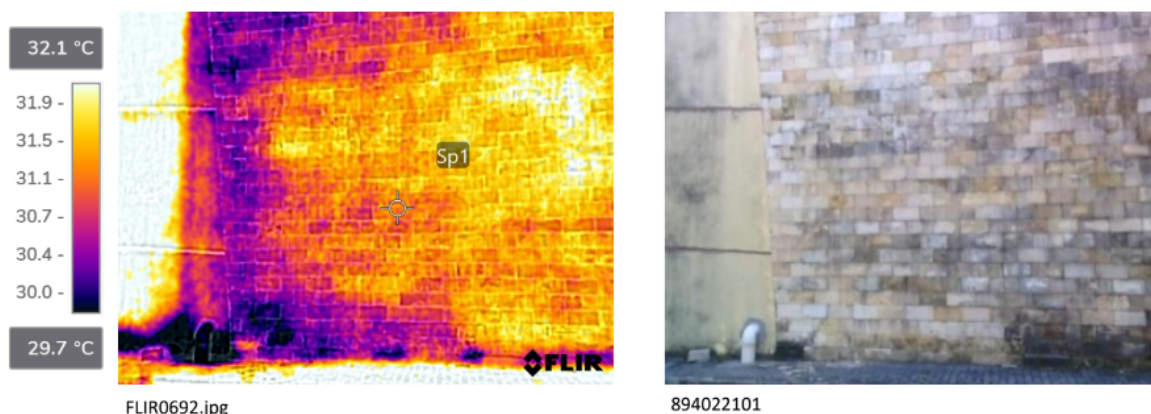
Por meio da utilização de câmera termográfica foi possível constatar uma variação considerável de temperatura na superfície da fachada do prédio, saindo de 29,7°C na região mais fria e indo até 32,1°C na região mais quente da superfície (como mostrado na Figura 4, onde as cores mais claras do espectro representam uma maior incidência de calor e as cores mais escuras uma menor incidência).

**FIGURA 4** - Variação de calor por radiação térmica na fachada principal do prédio

A falta de rejuntamento observada entre as placas de quartzo é o principal causador dessa infiltração, gerando um acúmulo de água entre o revestimento e a parede da fachada. Esse fator, além de causar problemas estéticos com a presença de bolores pela fachada, pode causar o descolamento de placas, gerando riscos aos usuários do prédio.

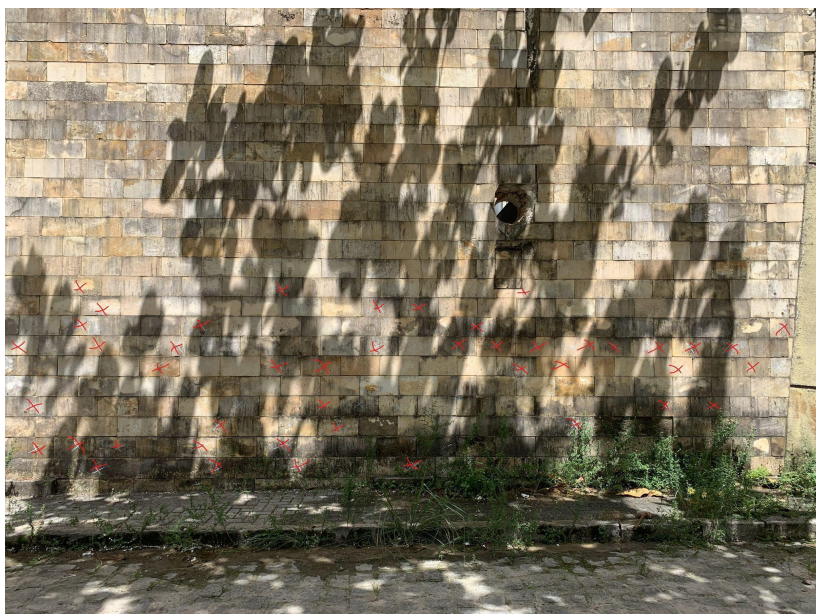
Foi possível verificar a ausência de junta de dilatação vertical e horizontal, bem como de assentamento.

**FIGURA 5** - Cerâmicas que apresentaram som cavo. (a) Região direita da fachada. (b) Região esquerda da fachada

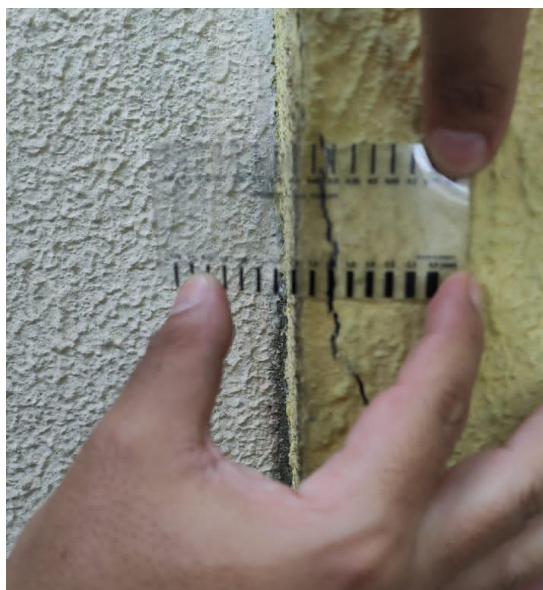
O ensaio foi realizado nos pilares presentes na região anterior do prédio. Antes de partir para a exposição da armadura para o ensaio de carbonatação em si, foi realizada a medição da fissura presente no pilar com um fissurômetro, constatando-se uma fissura de, aproximadamente, 1,4 mm (Figura 6).

**FIGURA 6** - Medição da espessura da fissura no pilar

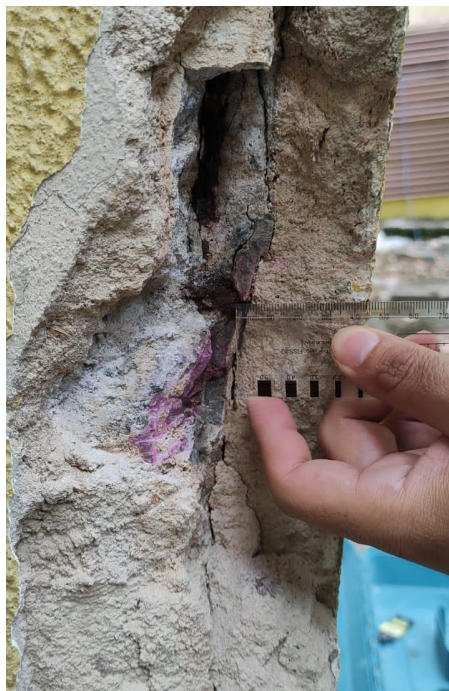
O cobrimento da armadura principal do pilar encontrado foi de 2 cm (Figura 9). No entanto, na região onde se encontra o estribo da armadura constatou-se a presença de uma fina camada irregular de pasta (de um possível processo de restauração anterior) e nenhuma presença de cobrimento (Figura 10).

**FIGURA 9** - Alteração de coloração de parte da armadura exposta

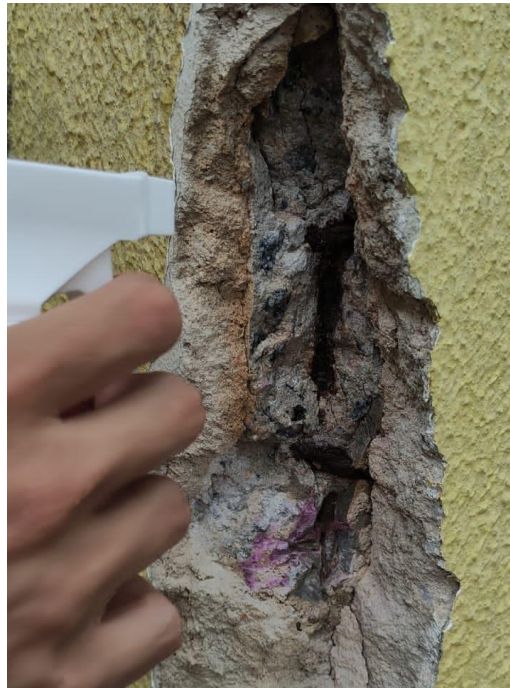
**FIGURA 10** - Aspersão de solução de fenolftaleína na armadura exposta

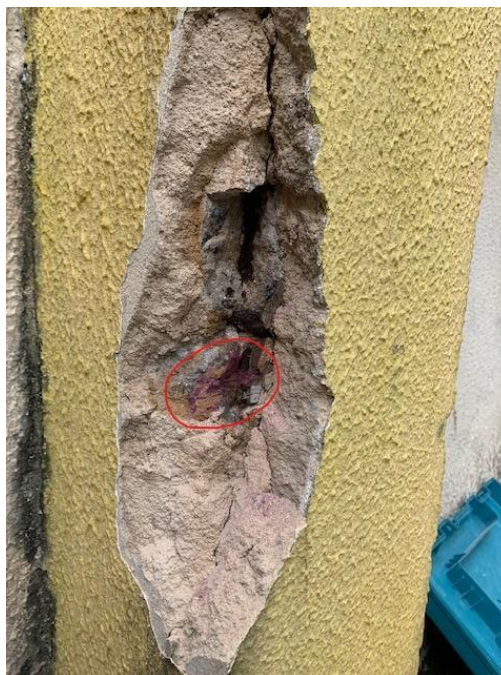
Vale ressaltar que a edificação foi construída de acordo com normas técnicas existentes na época (1960), com outras exigências quanto à espessura de cobrimento que, possivelmente, a agressividade do ambiente não era a mesma dos dias atuais. Agentes efeitos deletérios como, carbono e enxofre de grandes cidades, podem penetrar no concreto, oxidar e corroer as armaduras, podendo até acarretar o surgimento de fissuras na superfície do concreto.

**FIGURA 11** - Alteração de coloração de parte da armadura exposta

Portanto, é fundamental a realização de manutenções periódicas das estruturas de concreto armado para prevenir tais manifestações patológicas. A Figura 11 mostra detalhes da menor espessura do cobrimento.
