UNIVERSIDADE FEDERAL DE ALAGOAS
CAMPUS DO SERTÃO
DELMIRO GOUVEIA
CURSO DE ENGENHARIA CIVIL

SILVIA KARLLA LOPES VITOR

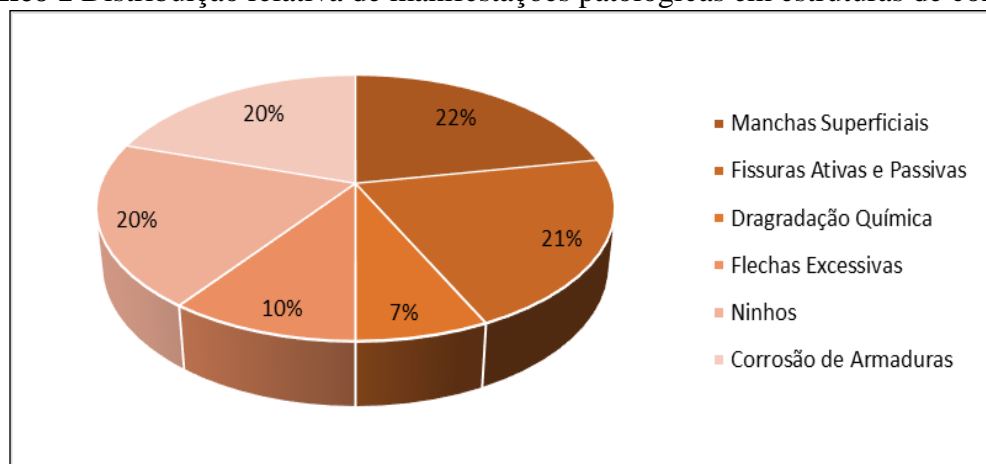
Fonte: Adaptado de Helene (1992).

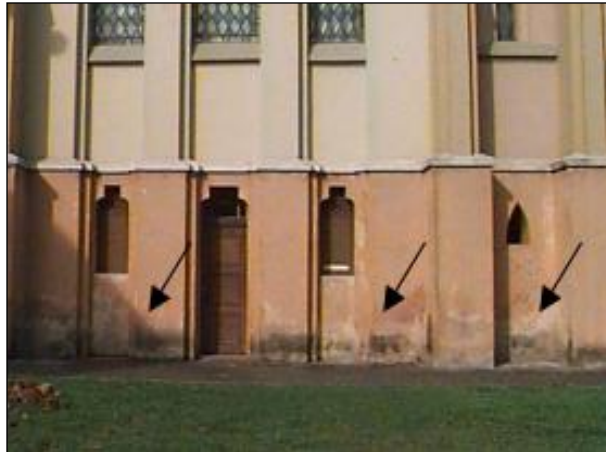
Fonte: Lersh (2003).

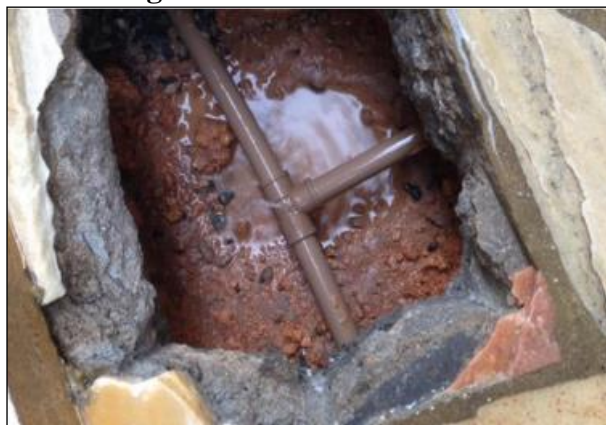
Fonte: Foganholo Junior (2019).

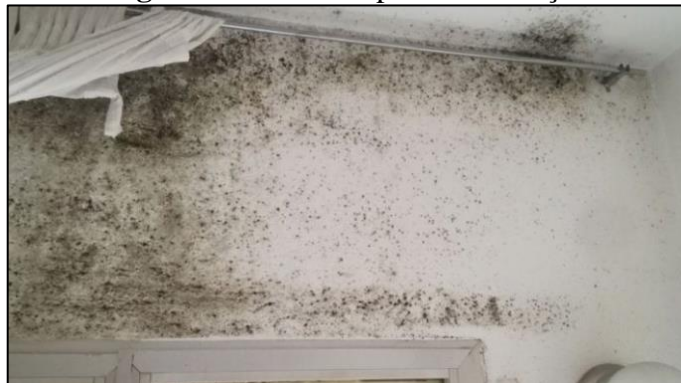
Fonte: Antihumedades (2022).

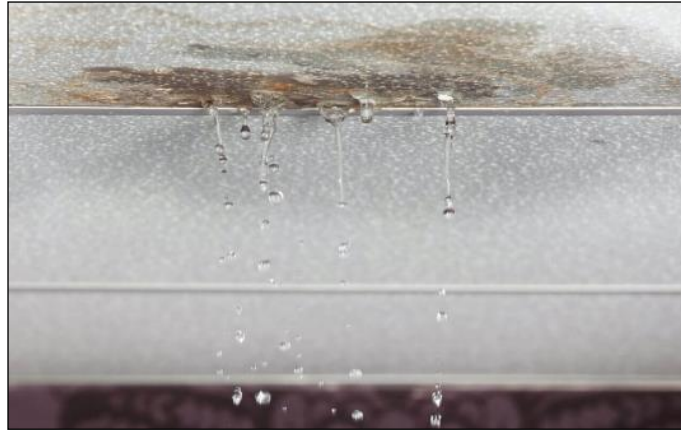
Fonte: Neves (2020).

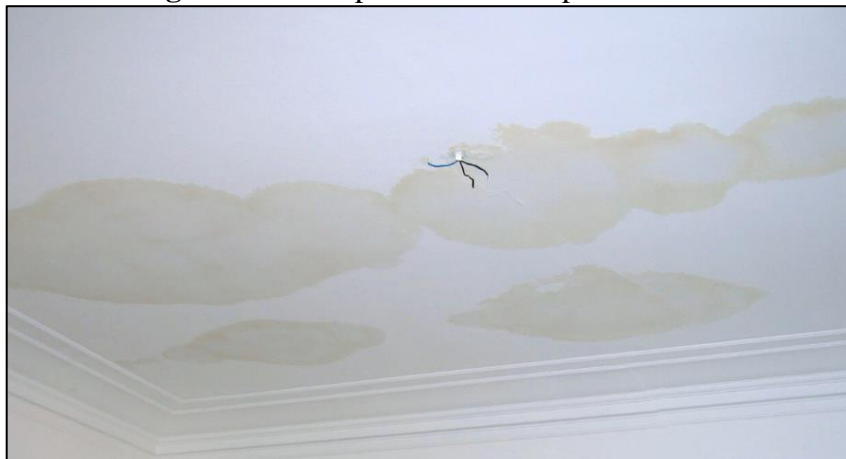
Fonte: Impertan (2022).

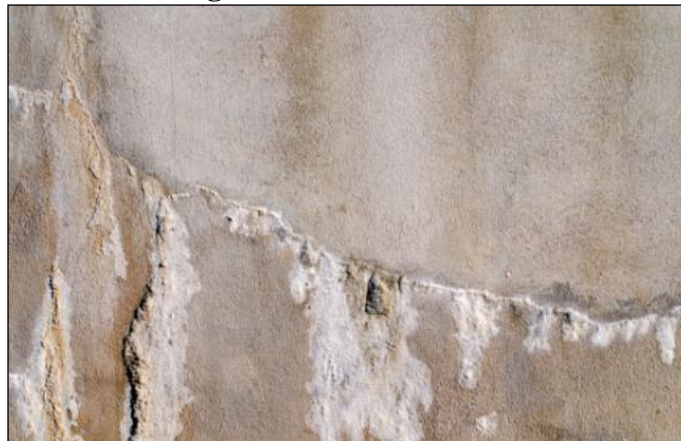
Fonte: Shutterstock (2019).

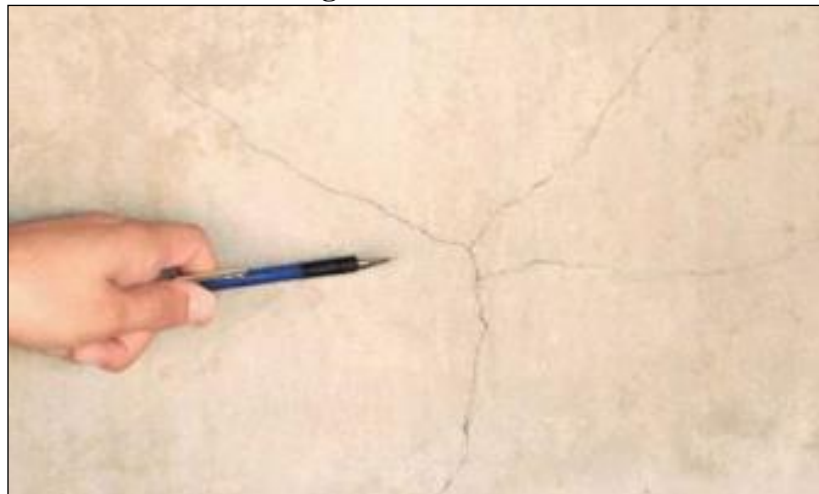
Fonte: Soprojetos.com.br (2023).

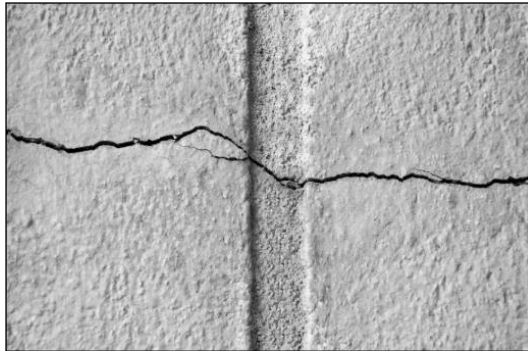
Fonte: Parceiro Da Construção (2022).

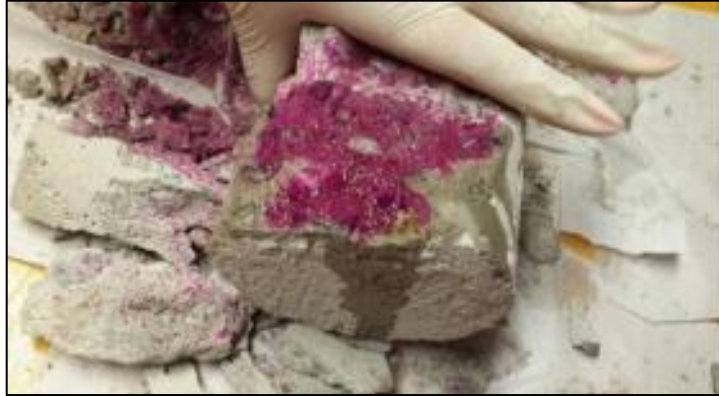
Fonte: Ferreira (2019).

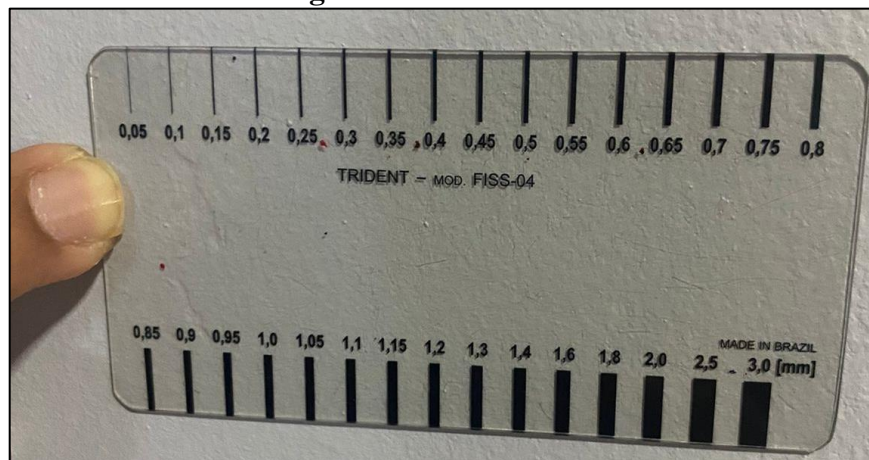
Fonte: Autora (2023)

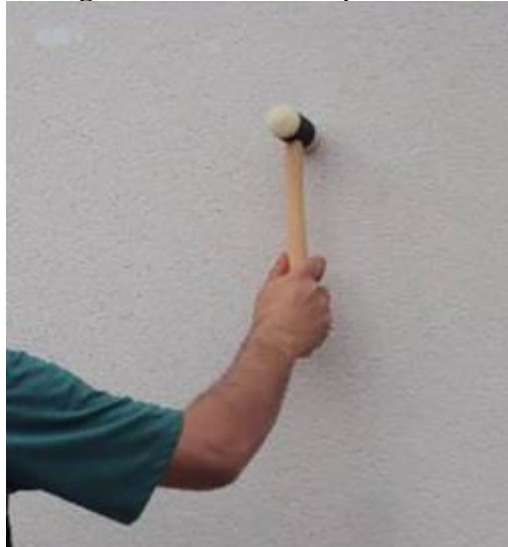
Fonte: adaptado, MMC LAB (2023).

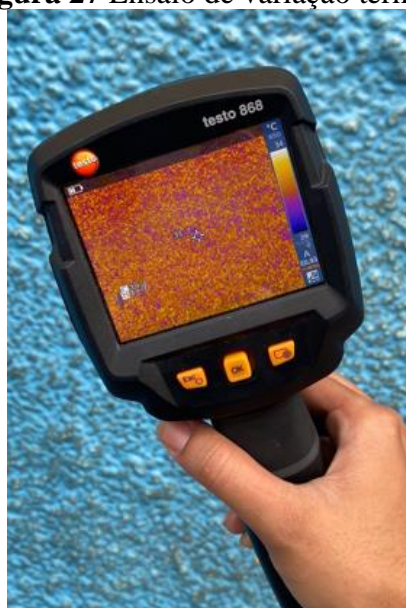
Fonte: Autora (2023).

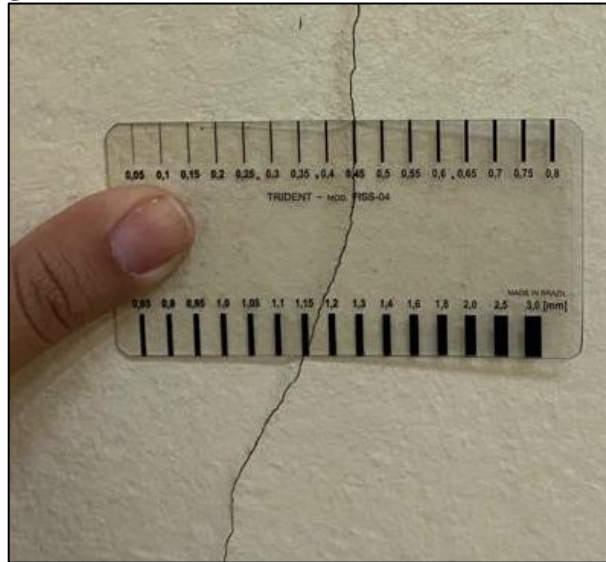
Fonte: Autora (2023).

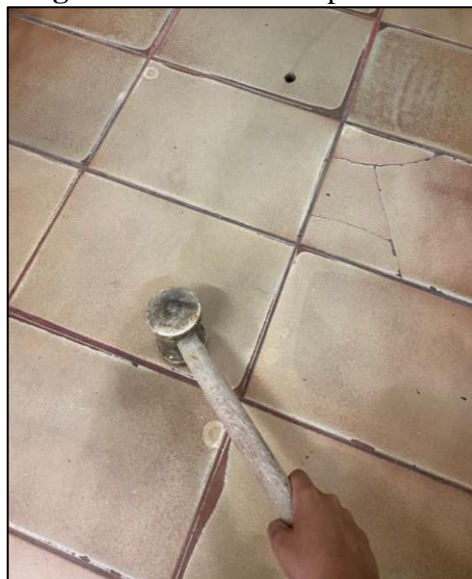
Fonte: Autora (2023).

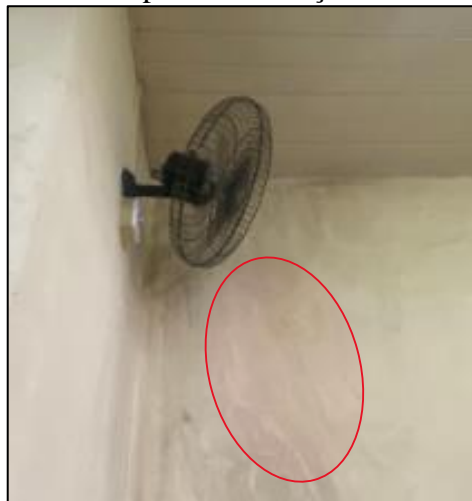
Fonte: Autora (2023)

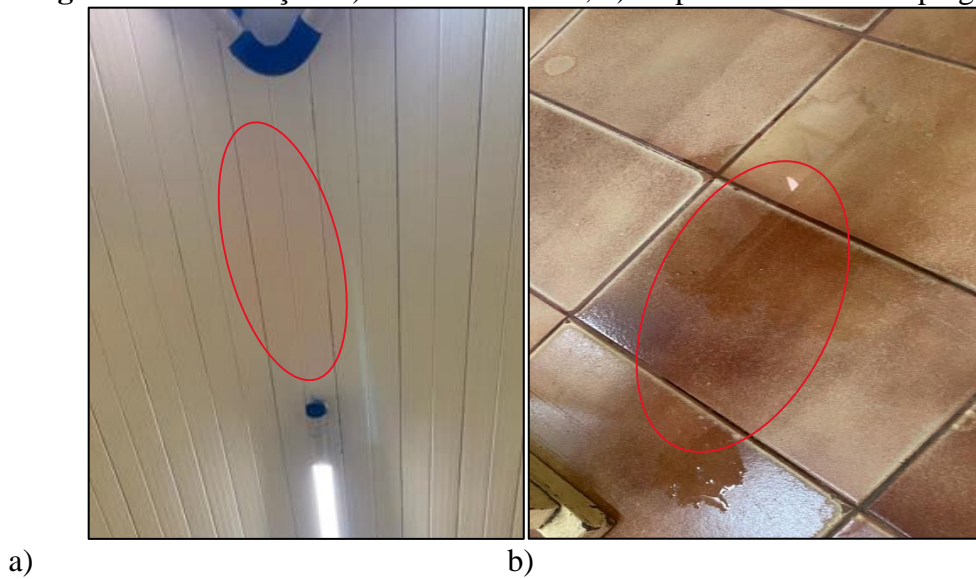
Fonte: Autora (2023).

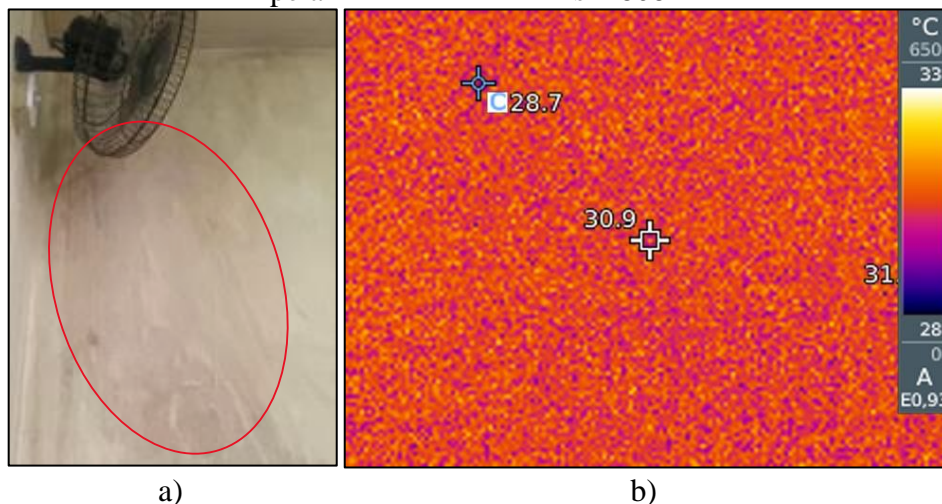
Fonte: Autora (2023).

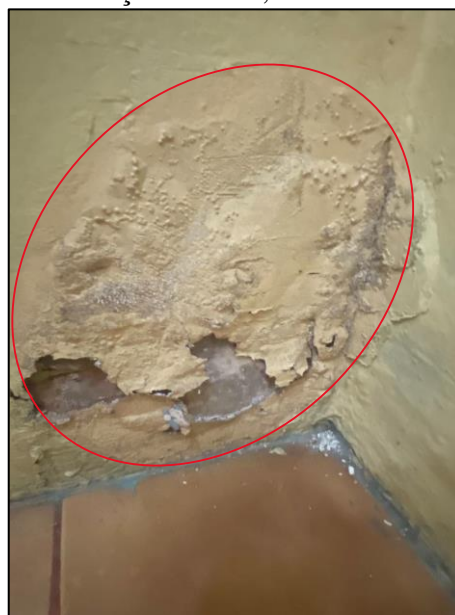
Fonte: Autora (2023).

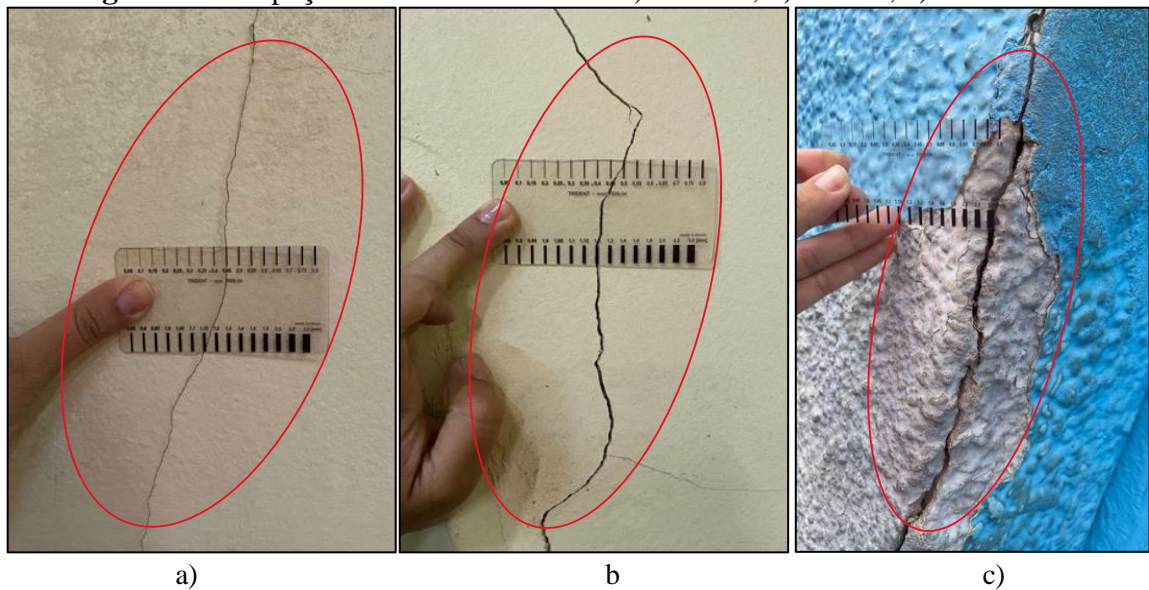
Fonte: Autora (2023).

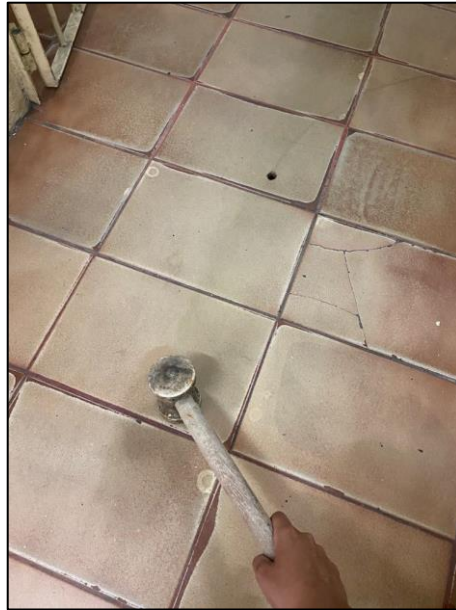
Fonte: Autora (2023).

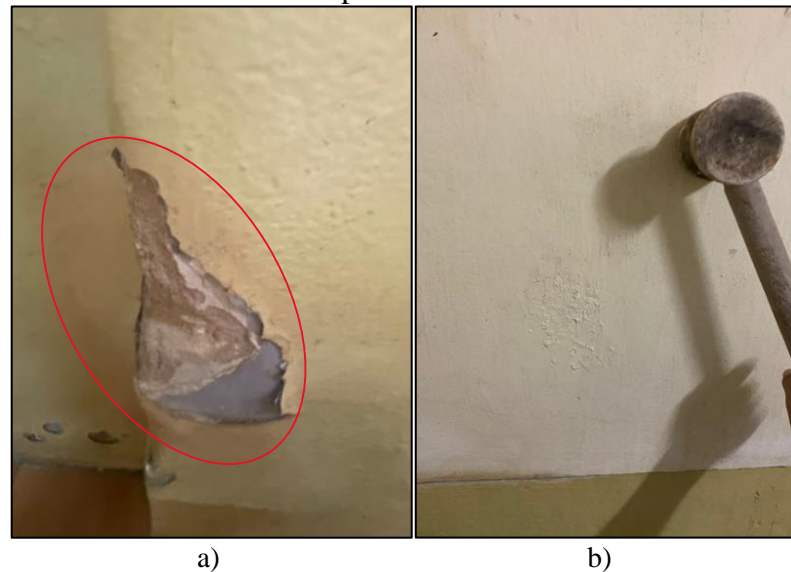
Fonte: Autora (2023).

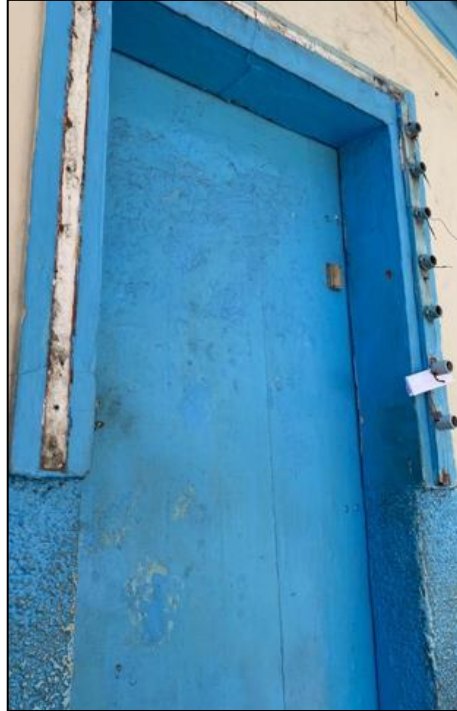
Fonte: Autora (2023).

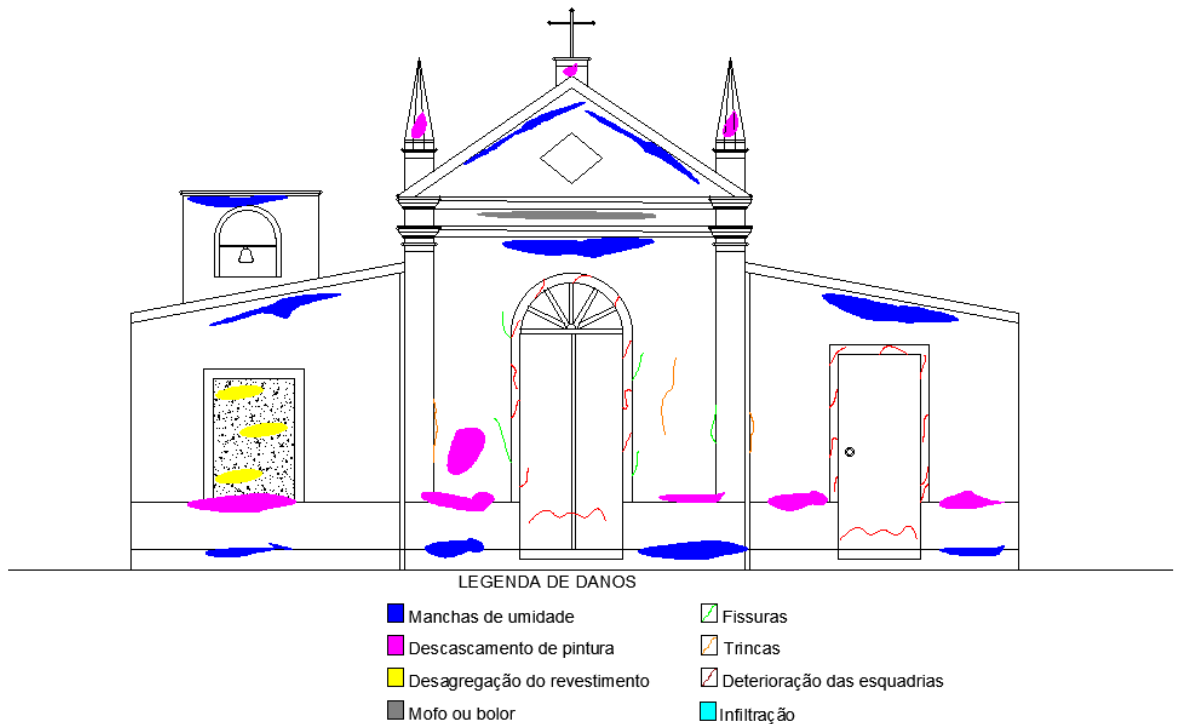
Fonte: Autora (2023).

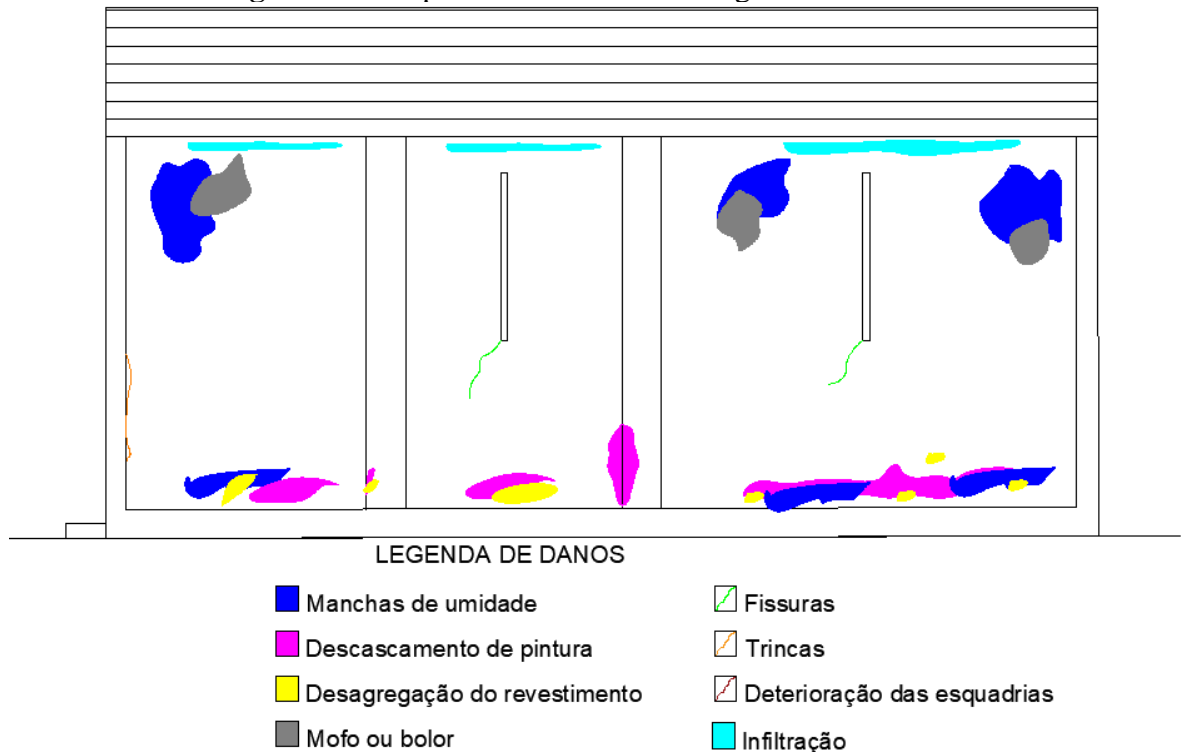
Fonte: Autora (2023).

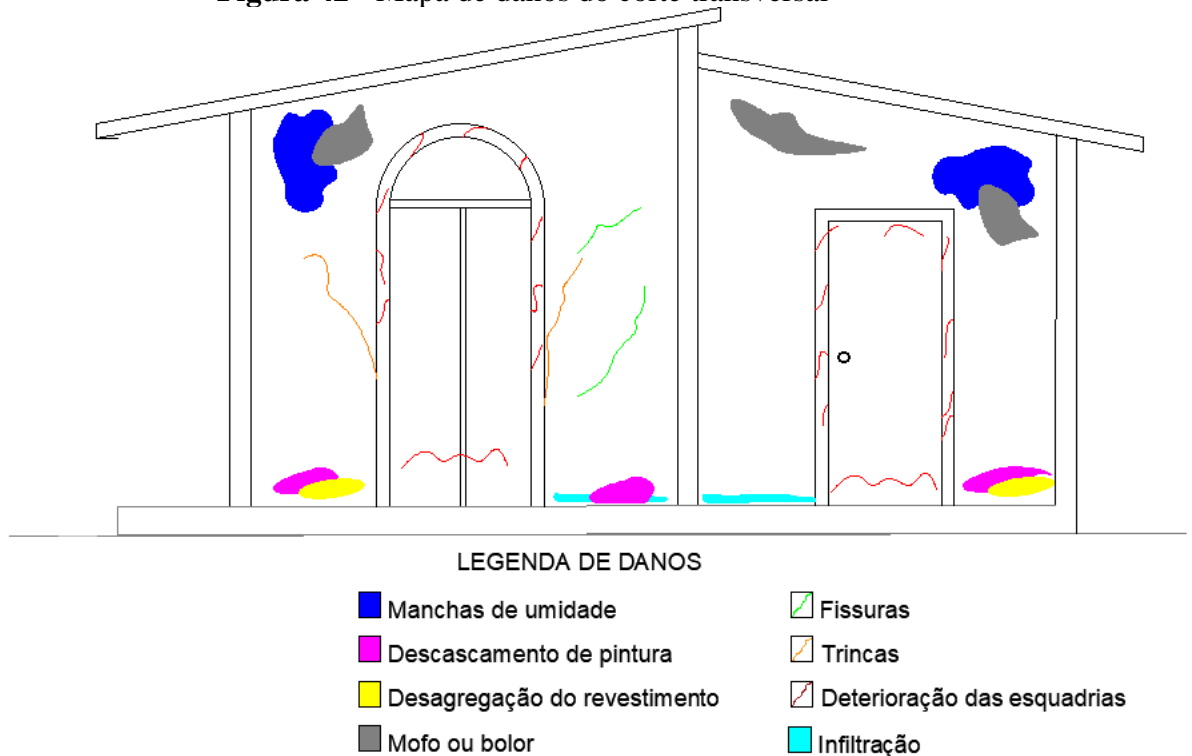
Fonte: Autora (2023).

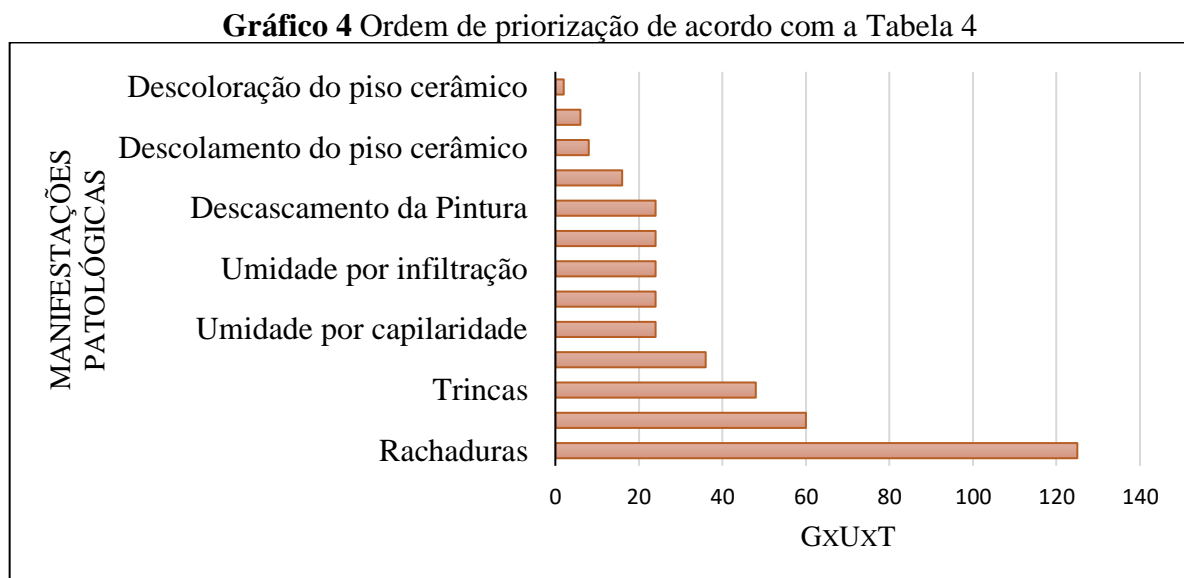
Fonte: autora (2023).
