UNIVERSIDADE FEDERAL DE ALAGOAS  
CAMPUS DO SERTÃO – EIXO DAS TECNOLOGIAS  
CURSO DE ENGENHARIA CIVIL

**ESTUDO DAS MANIFESTAÇÕES PATOLÓGICAS NO CASARÃO DA BARONESA EM  
ÁGUA BRANCA - AL**

Trabalho de Conclusão de Curso apresentado ao curso de Engenharia Civil da Universidade Federal de Alagoas, como requisito parcial à obtenção do título de Bacharel em Engenharia Civil.

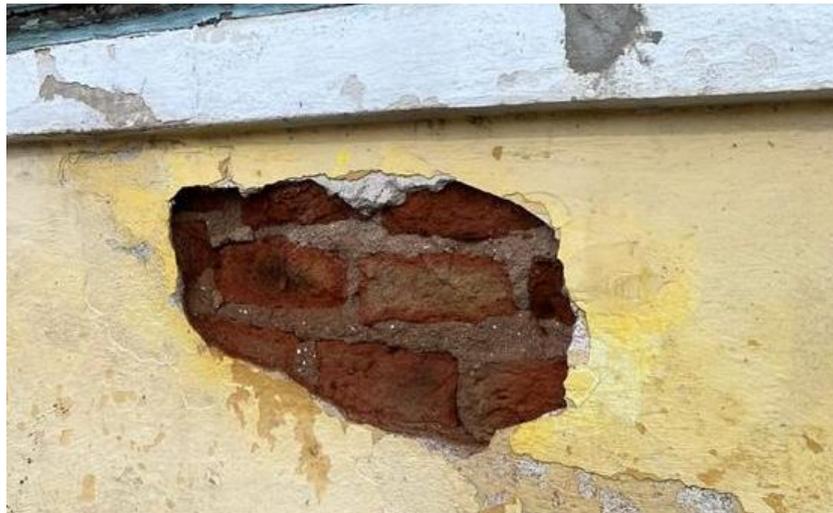
Esta manifestação é caracterizada pelo descolamento de todo revestimento na forma de placas endurecidas, expondo a alvenaria de vedação. Na Figura 9 é possível observar o destacamento de uma fração do revestimento na parte externa da edificação.

Figura 9 - Deslocamento do revestimento com exposição da alvenaria

**Causa provável:** Baixa adesão entre argamassa e substrato, devido à preparação inadequada da superfície, bem como pela ausência de chapisco. Argamassa muito rica, caracterizada proporção cal-areia superior a 1:3.

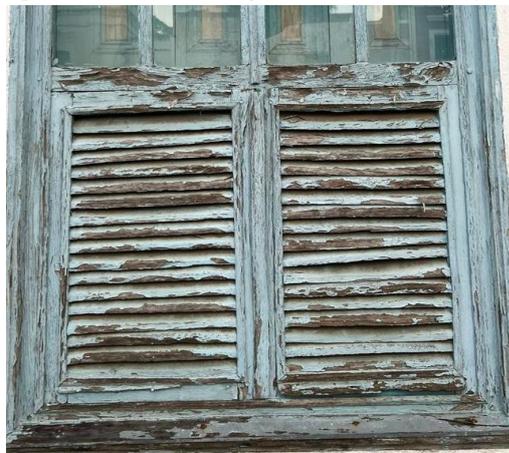
As esquadrias, a estrutura do telhado, das lajes e pisos, são em sua totalidade de madeira. Todos estes componentes apresentam deterioração, variando do nível baixo ao sofrível. Na Figura 10 observa-se o apodrecimento da madeira de uma janela externa.

**Figura 10** - Deterioração da madeira da janela

**Causa provável:** Por ser um elemento de utilização externa, fica sujeito ao contato com umidade e à incidência dos raios solares. Considera-se como um

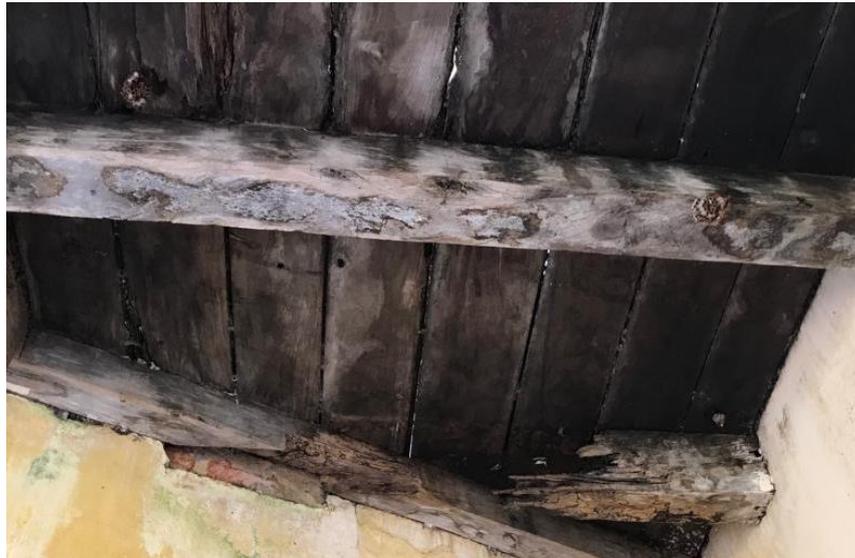
Boa parte dos elementos da estrutura de madeira que compõem as lajes e vigas da edificação apresentaram anomalias. Na Figura 11, por exemplo, observa-se a deterioração e conseqüente perda de seção, além de manchas.

**Figura 11** - Laje e vigas com manchas, desgastes e perda de seção

**Causa provável:** Envelhecimento e desgaste natural. Ataque de xilófagos, alterando a textura e coloração, bem como amolecimento e diminuição da resistência das peças afetadas. Infiltração da água das chuvas, decorrente de avarias no sistema de cobertura.

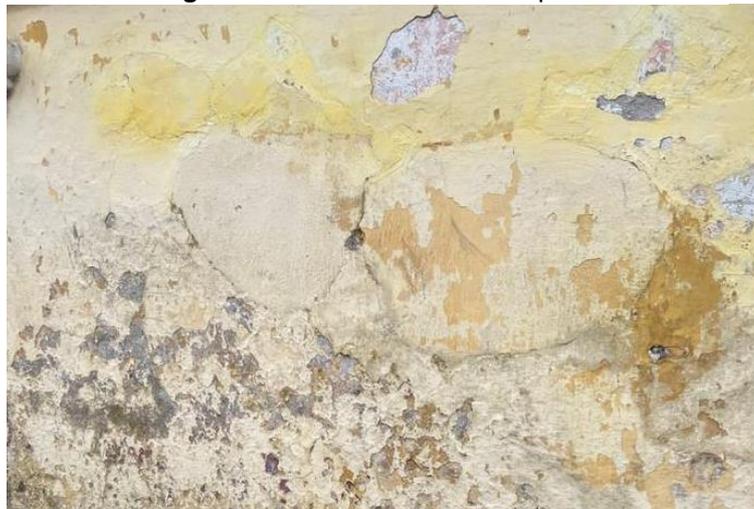
Observou-se nas vistorias a presença constante de anomalias no sistema de pintura, junto a manchas de umidade que iniciam na base da parede, tanto na parte interna da edificação, como na externa. Na Figura 12, por exemplo, é possível observar o descascamento do revestimento de pintura na parte inferior fachada principal da edificação.

**Figura 12 -** Descascamento da pintura

**Causa provável:** Umidade por capilaridade, indicada pela presença de manchas características e pelo aspecto molhado ao tato. Irregularidade na preparação da superfície para recebimento da tinta. Ausência de manutenções.

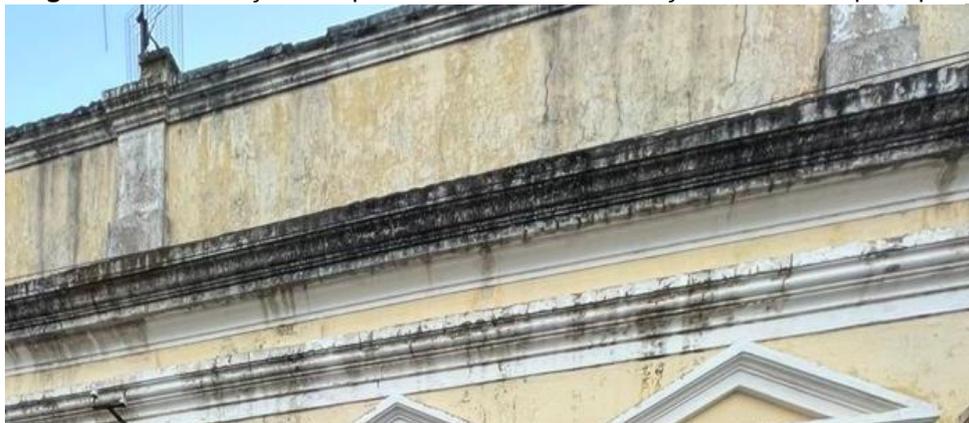
Durante as vistorias foram identificadas a presença de manchas escuras por toda extensão superior das fachadas, a Figura 13 demonstra estas superfícies.

**Figura 13** - Presença de depósitos escuros nos adereços da fachada principal

**Causa provável:** O estilo dos adereços presentes nas fachadas e as avarias nos elementos que compõem a platibanda propiciam o acúmulo, como também o escoamento da água na superfície. Contaminação da água das chuvas acumuladas.

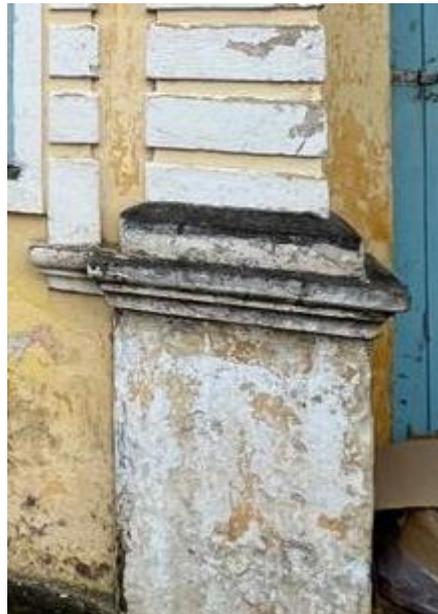
Os depósitos escuros também foram identificados nos pilares externos, conforme Figura 14.

**Figura 14** - Incidência de sujidades em pilar externo

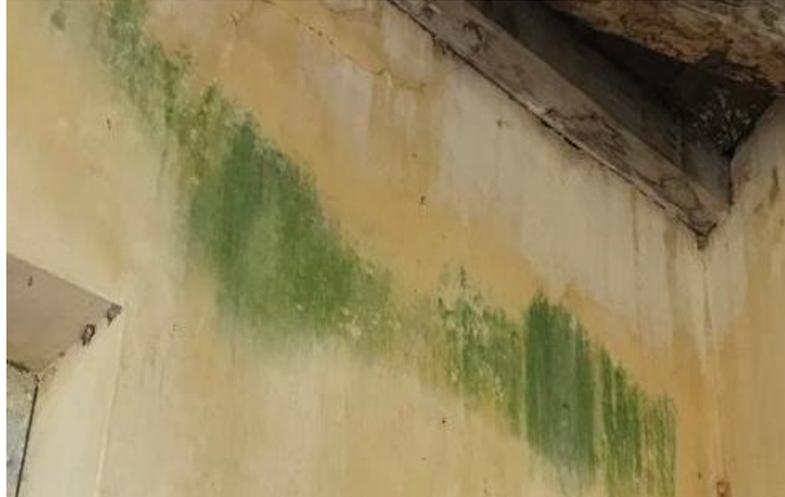
É bem frequente observar a presença de manchas de umidade na alvenaria, geralmente, provenientes de problemas no sistema de cobertura. Na Figura 15 observam-se estas manchas.

**Figura 15** - Manchas de umidade

**Causa provável:** A manifestação se apresenta bem próxima ao forro/telhado, concluindo-se que as manchas decorrem de infiltrações devido a irregularidades no sistema de cobertura.

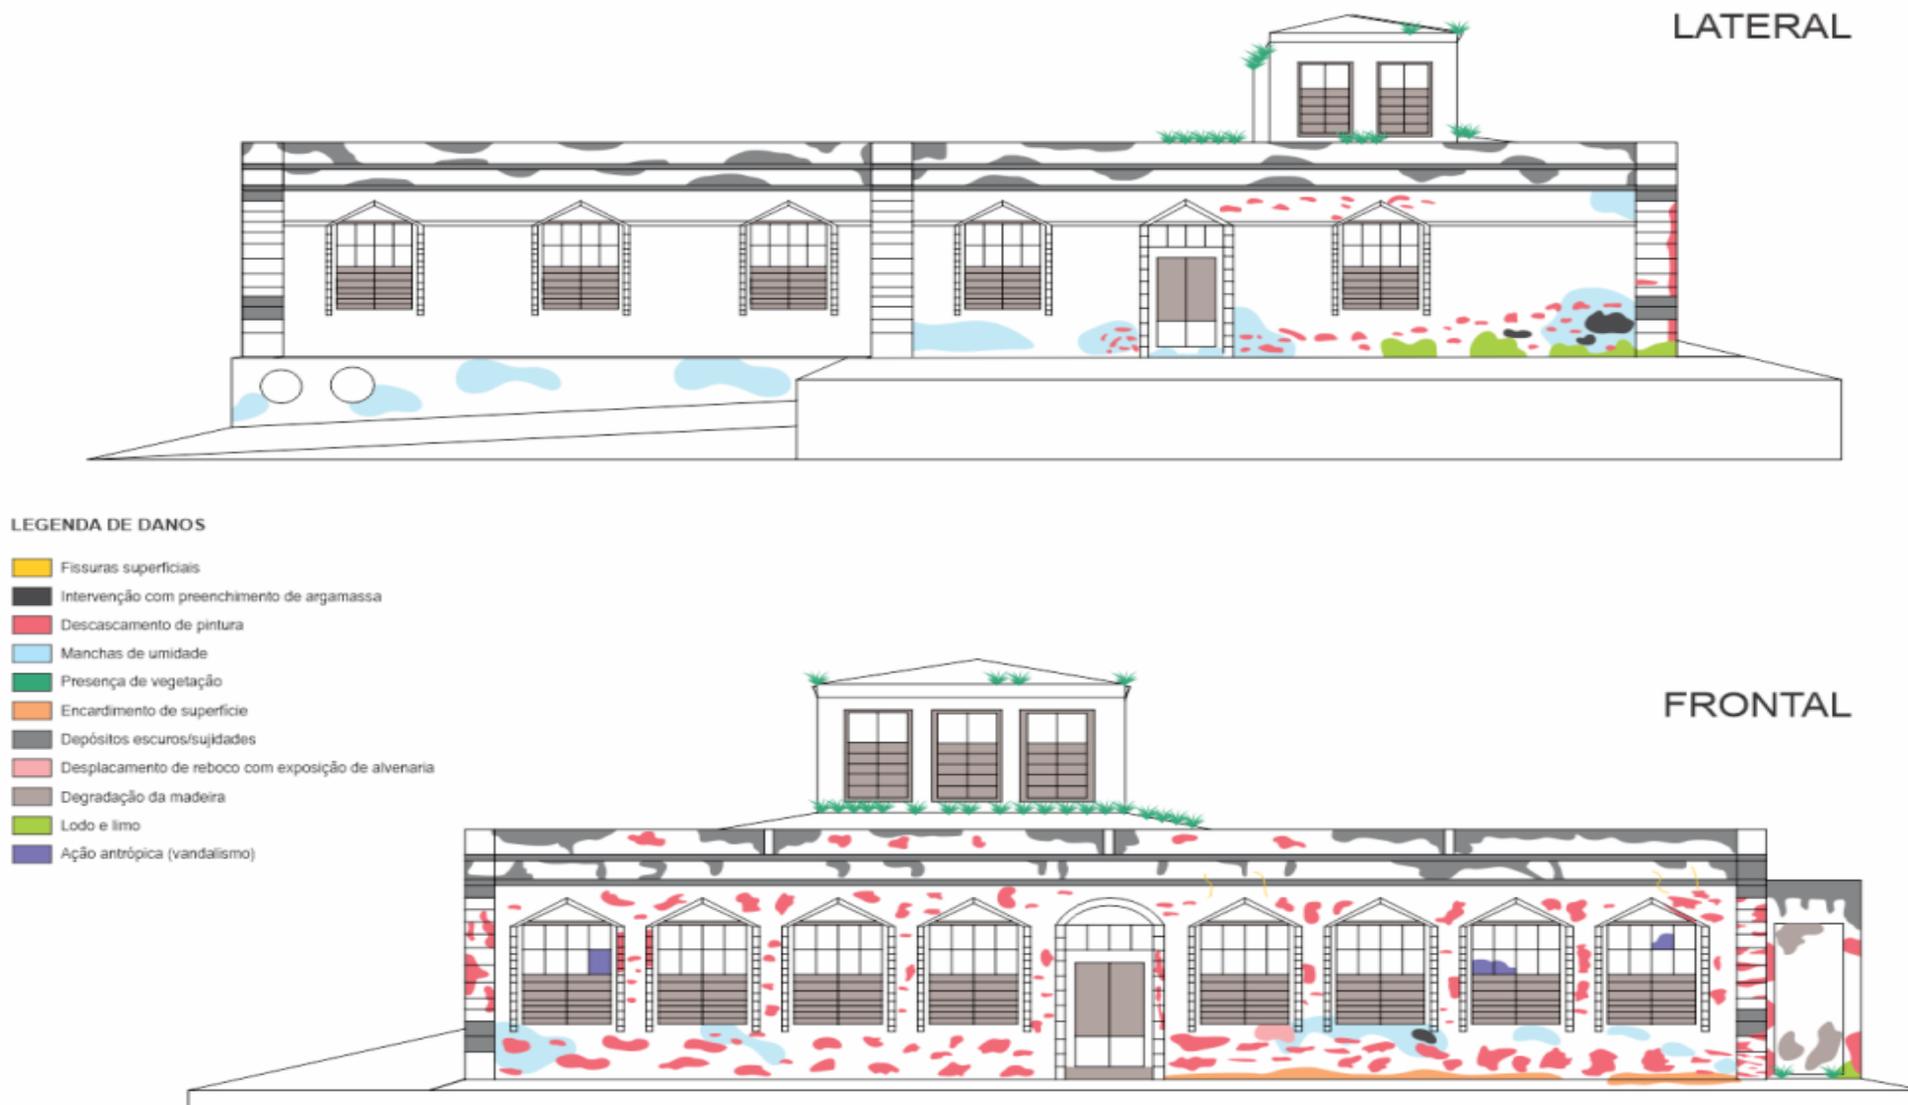
Figura 21 - Mapa de danos das fachadas lateral e frontal

Com o auxílio das FIDs e dos registros fotográficos, realizou-se a elaboração dos mapas de danos. Na projeção destes mapas, foram utilizados elementos que, ao serem sobrepostos, não ocultassem o dano, pois é sabido que duas ou mais manifestações podem ocorrer simultaneamente em uma mesma área. A Figura 21 traz a representação gráfica dos mapas de danos das fachadas.
