UNIVERSIDADE FEDERAL DE ALAGOAS  
CAMPUS SERTÃO – EIXO DAS TECNOLOGIAS  
GRADUAÇÃO EM ENGENHARIA CIVIL

**AVALIAÇÃO PÓS-OCUPAÇÃO (APO) DO RESTAURANTE UNIVERSITÁRIO DA  
UNIVERSIDADE FEDERAL DE ALAGOAS - CAMPUS SERTÃO**

Trabalho de Conclusão de Curso apresentado à  
Universidade Federal de Alagoas – Campus Sertão,  
como requisito para obtenção do título de Bacharel  
em Engenharia Civil.

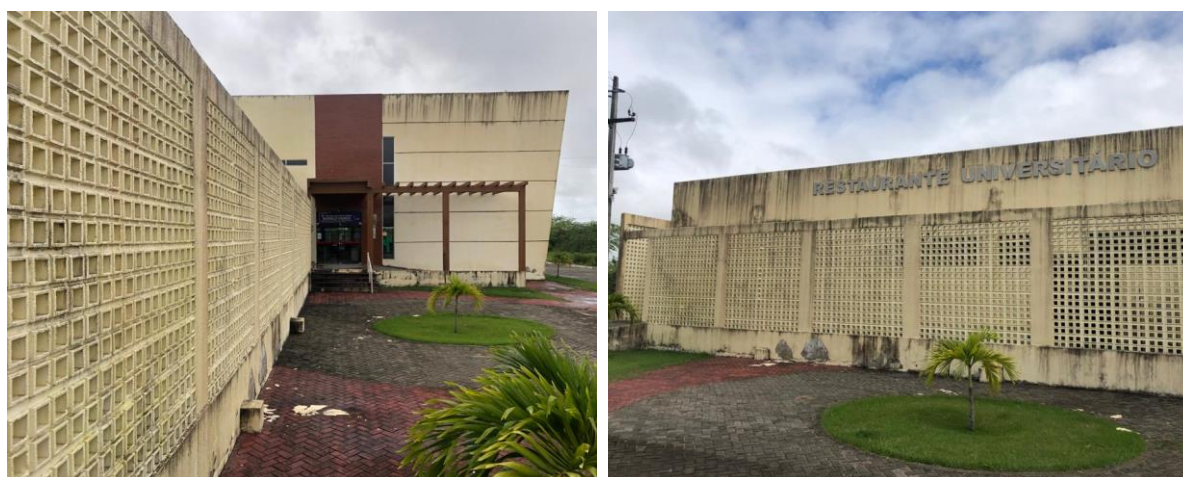
Figura 9 - Estado de conservação da fachada atualmente

Logo na entrada, o que mais chama atenção é o estado de conservação da fachada, que se encontra com diversas manchas, bolores e descascamento devido a ações do tempo e, principalmente, ao tipo de tinta (látex) ser inadequado para áreas externas. Nesse caso, recomenda-se a remoção do atual revestimento, devido ao dano já ter se estendido por toda área da fachada, e realizar a aplicação de uma nova pintura, preferencialmente, com um tipo de tinta com alta impermeabilidade e resistência, como, tinta acrílica, tinta esmalte ou tinta a óleo, que são apropriadas para áreas externas. Para aumentar a vida útil do revestimento, pode ser feita a instalação de uma pingadeira em toda extensão do muro, afim de evitar que a água da chuva escorra pela parede.

| ITEM | OBSERVAÇÕES | RECOMENDAÇÕES |
|---|---|---|
| Fachada | A parede é revestida de tinta látex, inadequada para ambientes externos. A fachada apresenta manchas, bolores e descascamento | Deve ser feita a remoção da tinta com uso de lixa, devido ao estado de deterioramento. Deve-se utilizar tinta impermeável (tipo acrílica ou esmalte) por serem tintas mais duradouras e resistentes. Apropriadas para áreas externas. Pode ser instalado também, pingadeiras em toda extensão do muro da fachada |

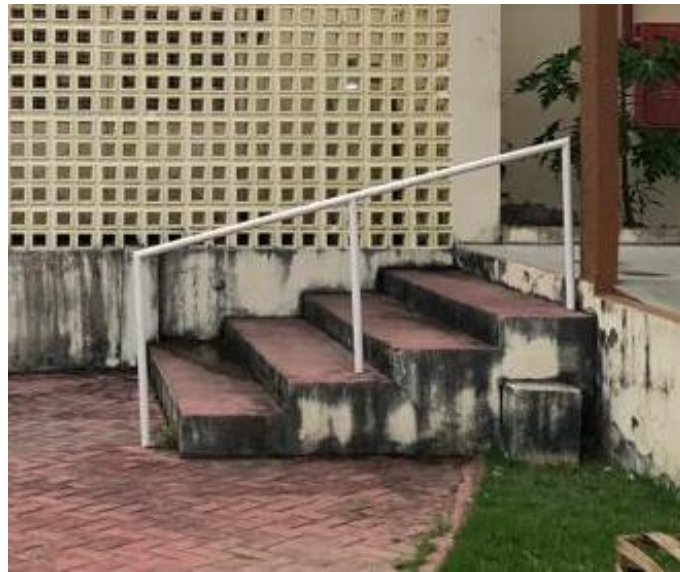
Figura 10 - Escada de acesso principal ao RU

Com relação a acessibilidade, verificou-se que o corrimão utilizado é inadequado, de acordo com a NBR 9050 (ABNT 2020), pois não oferece as duas alturas de 0,92 m e 0,70 m do piso, medidas da face superior até o bocel ou quina do degrau, além de não respeitar a prolongação do corrimão por no mínimo 30 cm, antes do primeiro degrau e após o último, as quais devem ter acabamento recurvado. Também foi observado a ausência de sinalização tátil nos degraus e de sinalização do pavimento em alto relevo na parede ou corrimão, bem como a carência de piso de alerta no início e no final da escadaria. Essas exigências são representadas na Figura 11 e Figura 12

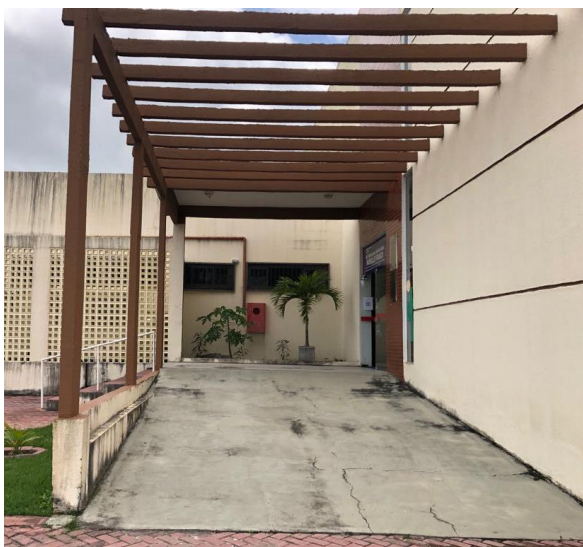
Figura 13 - Rampa de acesso principal

A rampa de acesso principal (Figura 13) e a rampa de acesso a funcionários (Figura 14) estão dispostas na faixa frontal do edifício, facilitando o acesso ao interior dos ambientes.

Apesar da rampa de acesso principal e a rampa de acesso a funcionários estarem bem dimensionadas, respeitando a inclinação de acordo com os limites estabelecidos na norma de acessibilidade, ambas deveriam possuir de cada lado, corrimão de duas alturas, e na ausência de paredes laterais, guarda-corpo e guias de balizamento. Além de piso de alerta no início e no final da rampa, para que possam estar de acordo com a norma de acessibilidade, conforme especificado na Figura 15.

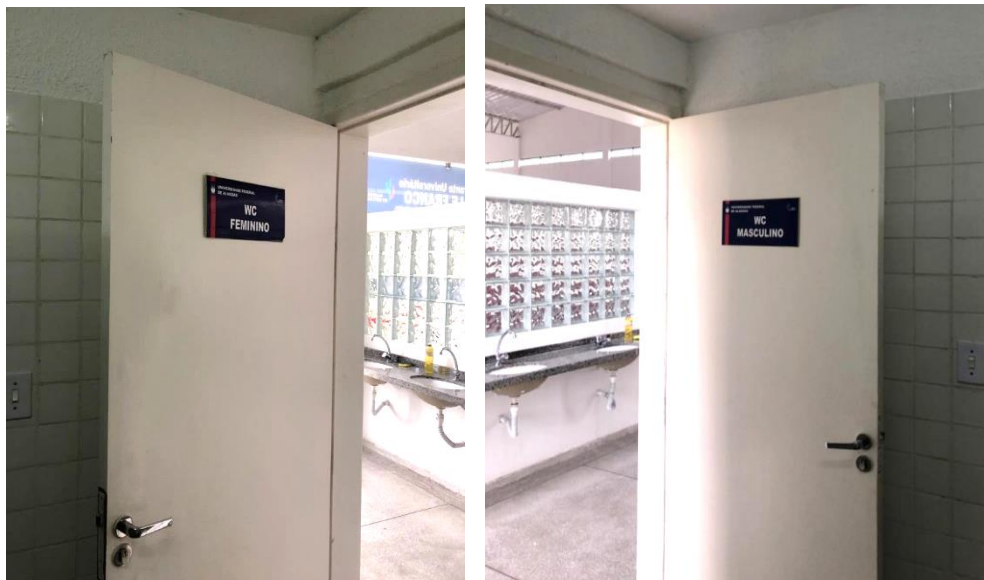
Cada banheiro possui um boxe sanitário acessível, apesar da ausência do Símbolo Internacional de Acesso (SIA) na porta principal dos banheiros, conforme se pode observar na Figura 23.

Figura 23 - Portas principais dos sanitários sem representação gráfica de acessibilidade

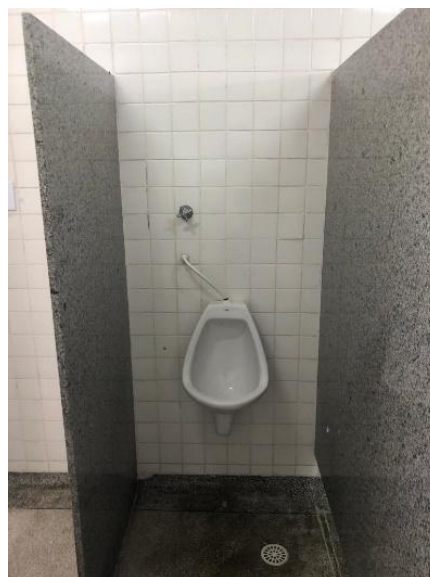
Figura 28 - Mictório

No caso do mictório (Figura 28) apesar das medidas estarem adequadas, não houve a instalação das barras de apoio como prevê a norma (Figura 28), que ressalta a obrigatoriedade dos apoios em pelo menos um mictório em cada sanitário.

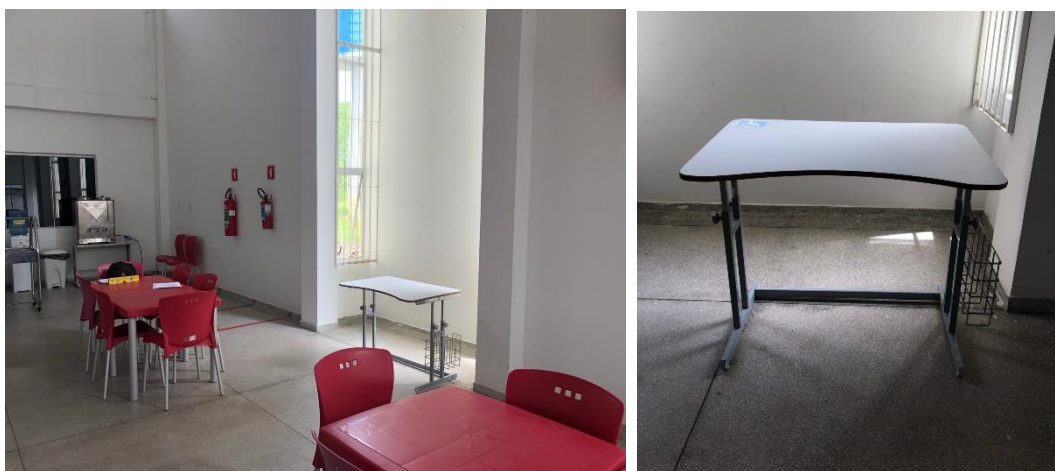
Com relação à acessibilidade, não existe nenhum tipo de sinalização tátil ou em *braille* em todo o ambiente. Além de possuir apenas uma mesa acessível a cadeirantes, isolada das demais, dificultando a identificação como pode ser verificado na Figura 32. Conforme a NBR 9050:2020 (pg. 32) “as mesas ou superfícies de refeição acessíveis devem ser facilmente identificadas e localizadas dentro de uma rota acessível e estar distribuídas por todo o espaço”.

Figura 32 - Disposição da única mesa acessível do RU

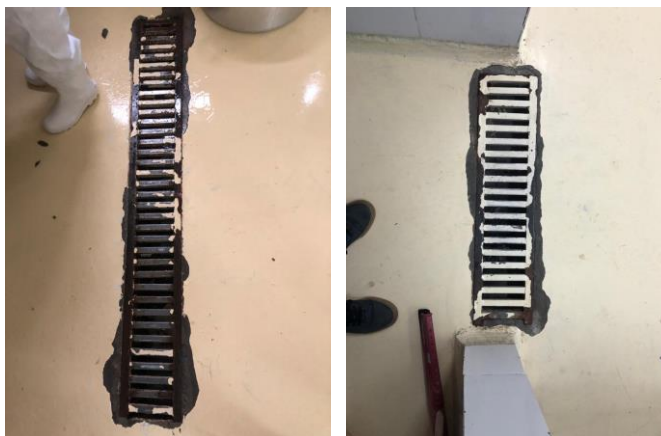
para escoamento de águas derivadas de lavagens. O piso em sua maior área está em bom estado de conservação, com exceção das áreas que contornam as grelhas, estas estão deterioradas, conforme ilustrado na Figura 33. Além disso, foi observado um erro de execução, os pisos que deveriam ter uma inclinação de um por cento (1%) com direção às grelhas, conforme especificado no projeto, não apresentam inclinação suficiente para escoamento da água. O item foi aferido com um nível de mão (Figura 34), e em seguida realizado o “teste da bolinha de gude”, teste muito utilizado em vistorias técnicas para verificar o caimento de pisos. Devido à ausência de recomendações do fabricante e de norma específica para esse tipo de piso, foi considerada a NBR 13753 que trata sobre revestimento de piso interno ou externo com placas cerâmicas, que recomenda um caimento em ambientes molháveis entre 0,5% e 1,5% em direção aos ralos, nesse caso, estando em desacordo com a norma.

Figura 33 - Condição do piso em contato com a grelha

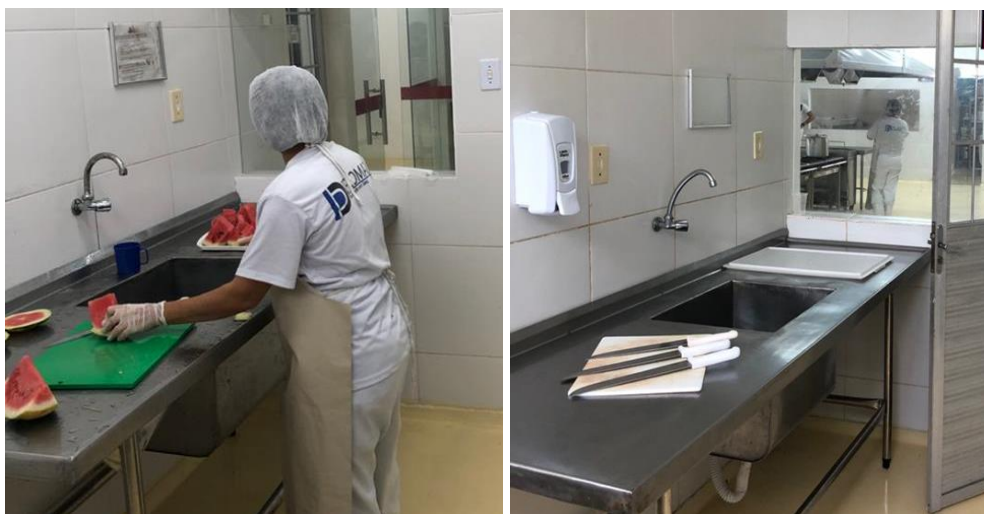
Com relação ao sistema hidrossanitário no geral, não foi detectado nenhum problema de funcionamento, entretanto, as torneiras que são utilizadas nas salas de pré-preparo, copa-limpa e lavagem são inapropriadas para o tipo de serviço. As torneiras, apesar de serem de bica-alta, são de uso doméstico e incompatíveis com a proporção das pias industriais (Figura 36). Em alguns testes, ao abrir as torneiras a água batia ou caía muito próximo a parede interna da pia, dificultando na lavagem de utensílios maiores.

Figura 36 - Torneiras das salas de pré-preparo de alimentos

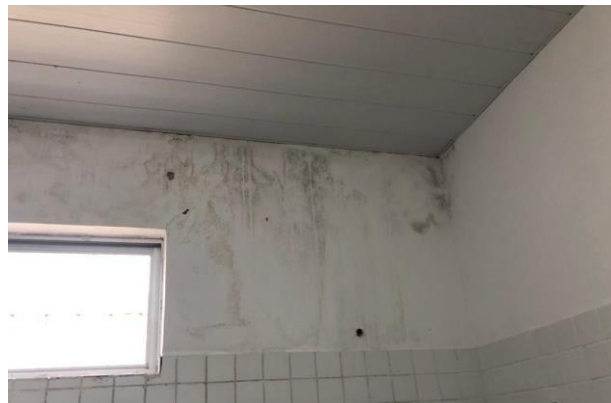
Com relação ao sistema de vedação e piso, estes compreendem as mesmas características dos sanitários, no item 4.1.1. Com exceção do sistema de cobertura composto por telha metálica de aço galvanizado e forro de PVC. Apenas no vestiário feminino foi observado manchas na parede causada por umidade, devido a infiltrações pelo forro (Figura 42)

Figura 42 - Manchas de umidade no vestiário feminino

| ITEM | OBSERVAÇÕES | RECOMENDAÇÕES |
|---|---|---|
| Estanqueidade | Foi observado a presença de umidade em uma das paredes do vestiário feminino. Infiltração pelo forro | Realizar manutenção na cobertura principal, afim de vedar aberturas/frestas que possam existir. Fazer a limpeza das manchas e caso necessário, a pintura da parede |

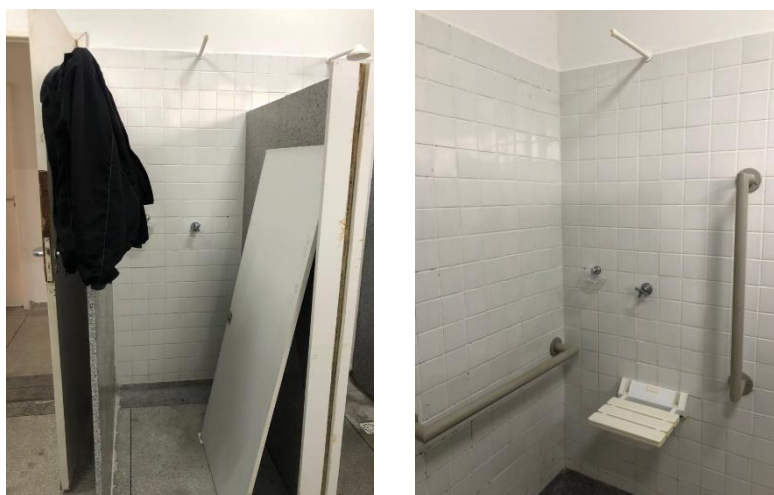
Também foram encontradas irregularidades nas instalações hidrossanitárias. No vestiário feminino, dos três chuveiros instalados, apenas um está em funcionamento. Quanto ao masculino, dos quatro chuveiros existentes, apenas dois estão em funcionamento. Por consequência, alguns chuveiros foram retirados, conforme pode ser verificado na Figura 44. Os dois vestiários ainda possuem dois lavatórios embutidos, com torneiras de bica baixa em aço inox, não foi observado nenhum dano, estando estes em seu funcionamento adequado.

Figura 44 - Vestiário masculino - chuveiros desinstalados

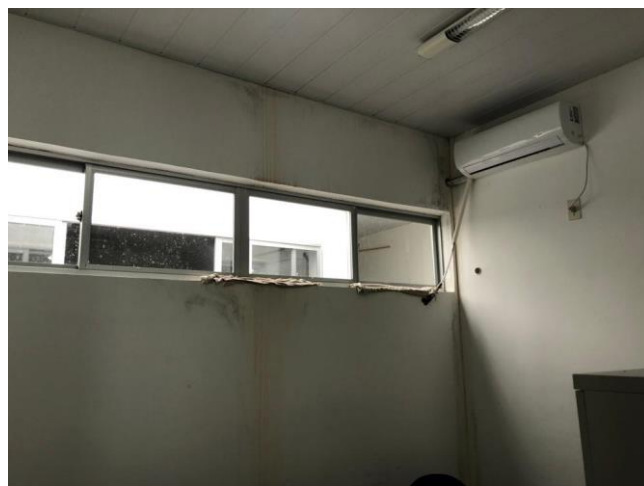
Figura 47 - Mancha de umidade devido a infiltração pelo forro PVC

A sala também possui problema de infiltração que de acordo com as observações e relatos da coordenadora presente no local, derivam do forro, e assim como as demais recomendações anteriores, é preciso realizar a manutenção da cobertura principal afim de estancar qualquer abertura que possa existir.

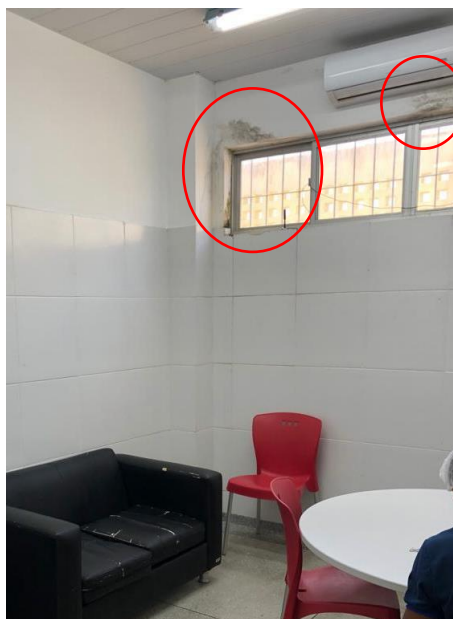
O revestimento da parede da sala é do tipo cerâmico até os 2,10m de altura, mais 0,90m acima revestido com tinta látex PVA. Foi observado a presença de umidade devido a infiltração na parede em contato com o lado externo (Figura 51). Quanto ao piso de granilite, este está em perfeito estado de conservação.

Figura 51 - Manchas de umidade na sala de descanso

Nos dois ambientes também foram identificadas infiltrações nas paredes que dão para o lado externo, assim como indicado no vestiário feminino, deve ser realizado manutenções na cobertura principal, e realizar a impermeabilização do lado externo da parede que foi possível identificar a presença de bolores e manchas devido a umidade, podendo ser utilizado tintas impermeáveis ou até mesmo produtos específicos, como, Vedacit.

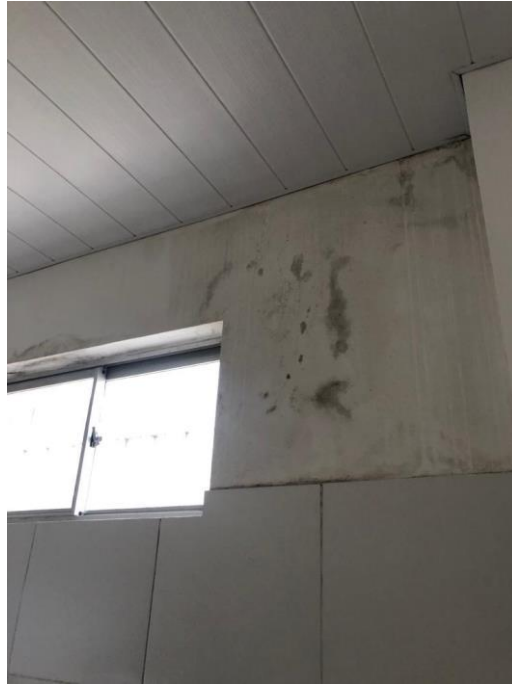
O revestimento da parede da sala é do tipo cerâmico até os 2,10m de altura, mais 0,90m acima revestido com tinta látex. Aqui também foi observado a presença de umidade devido a infiltração, seguindo a mesma parede da sala de descanso, conforme ilustrado na Figura 52. Quanto ao piso, o material é do tipo epóxi autonivelante na cor amarela e está em bom estado de conservação. Quanto ao forro

Figura 52 - Mancha de infiltração na cozinha experimental
