AVALIAÇÃO DA INFRAESTRUTURA VIÁRIA DE ALAGOAS: UM ESTUDO DE  
CASO NA RODOVIA AL-101 NORTE À LUZ DO MANUAL DE PAVIMENTAÇÃO DO  
DNIT

MACEIÓ-AL  
2024

# AVALIAÇÃO DA INFRAESTRUTURA VIÁRIA DE ALAGOAS: UM ESTUDO DE CASO NA RODOVIA AL-101 NORTE À LUZ DO MANUAL DE PAVIMENTAÇÃO DO DNIT

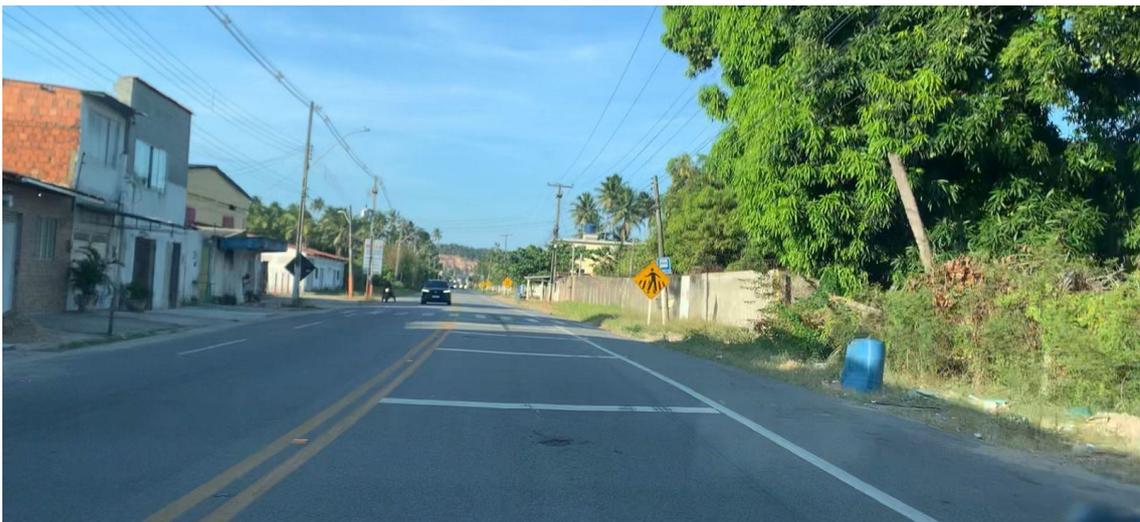
É possível observar uma classificação boa no que tange o ICPF desta UP, com valores indicando uma ótima condição de pavimento em 7 dos 10 subtrechos avaliados. O ICPF médio da UP é de 4,00, enquadrando-a na transição entre os conceitos “Bom” e “Ótimo”. Apesar disso, nota-se um declínio dessa avaliação nos Km 1, 5 e 9. Evidenciado pelas Fotos 1, 2 e 3.

**Foto 1 - Painela no Km 1**

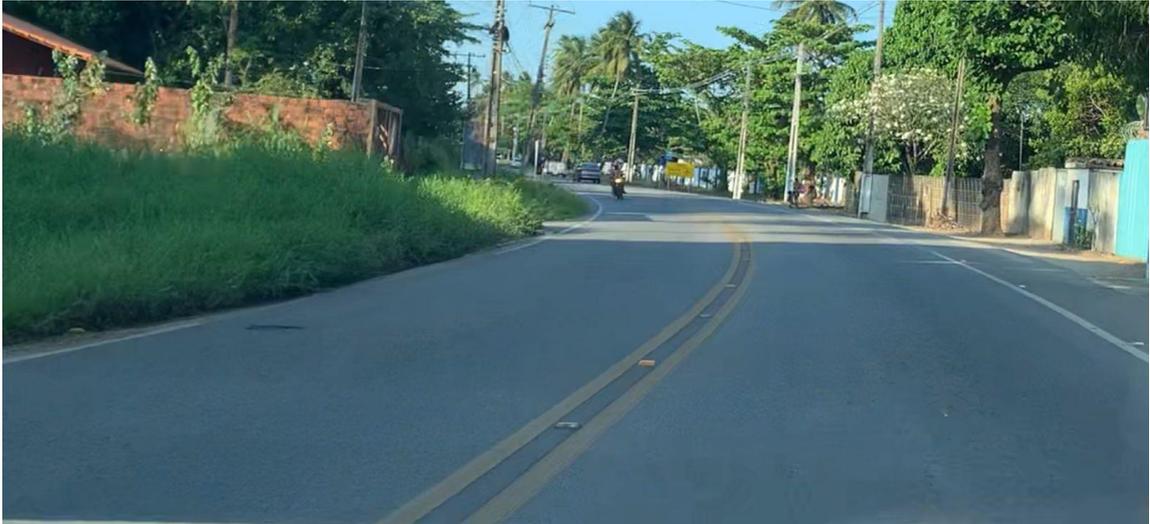
**Foto 2 - Panela no Km 5**

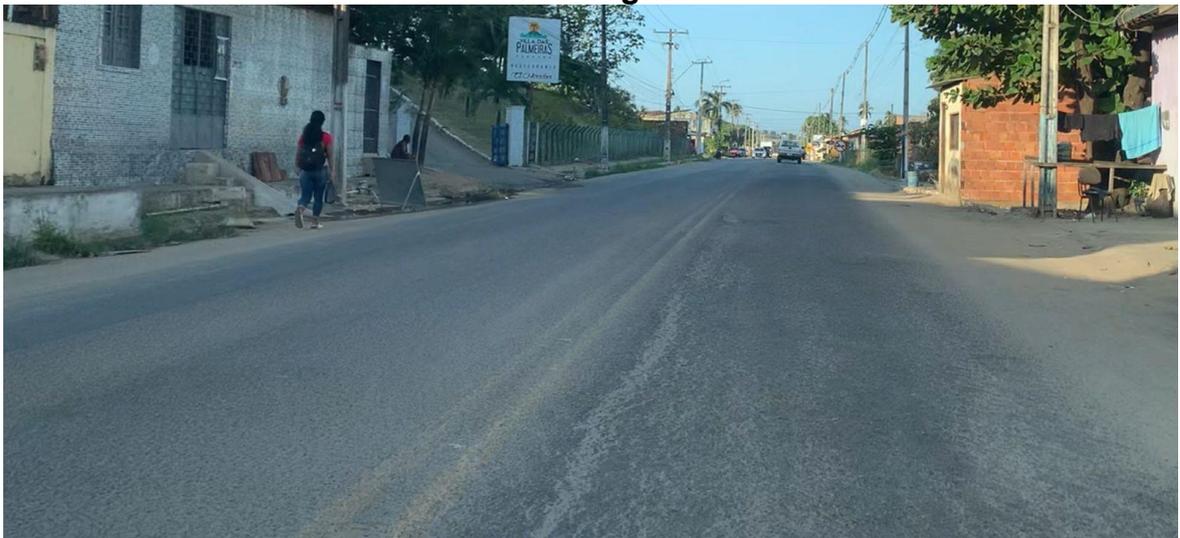
**Foto 3 - Desgaste no Km 9**

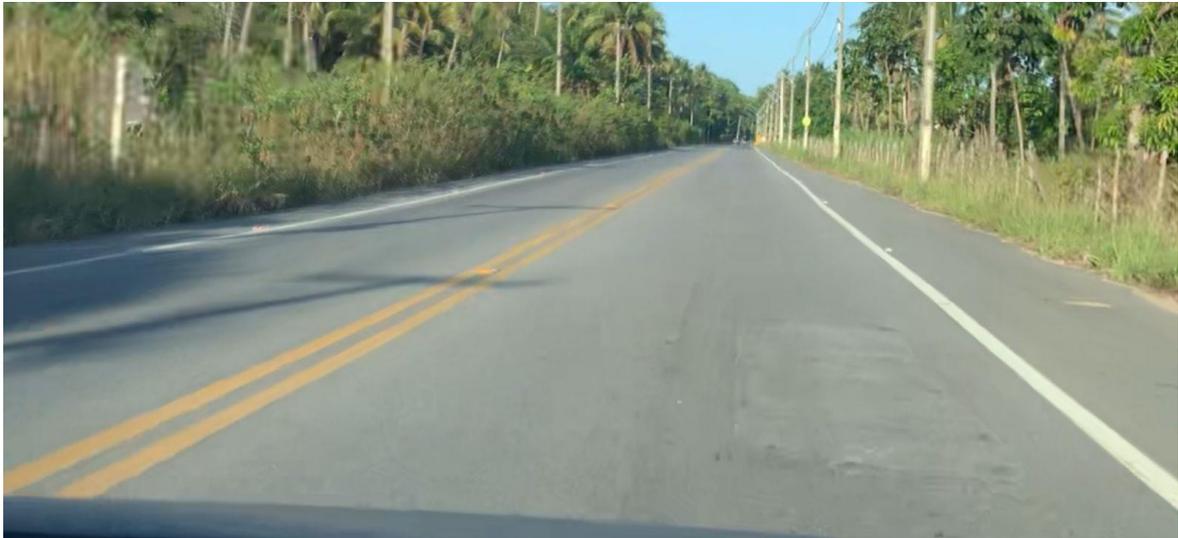
**Foto 4 - Remendo no Km 2**

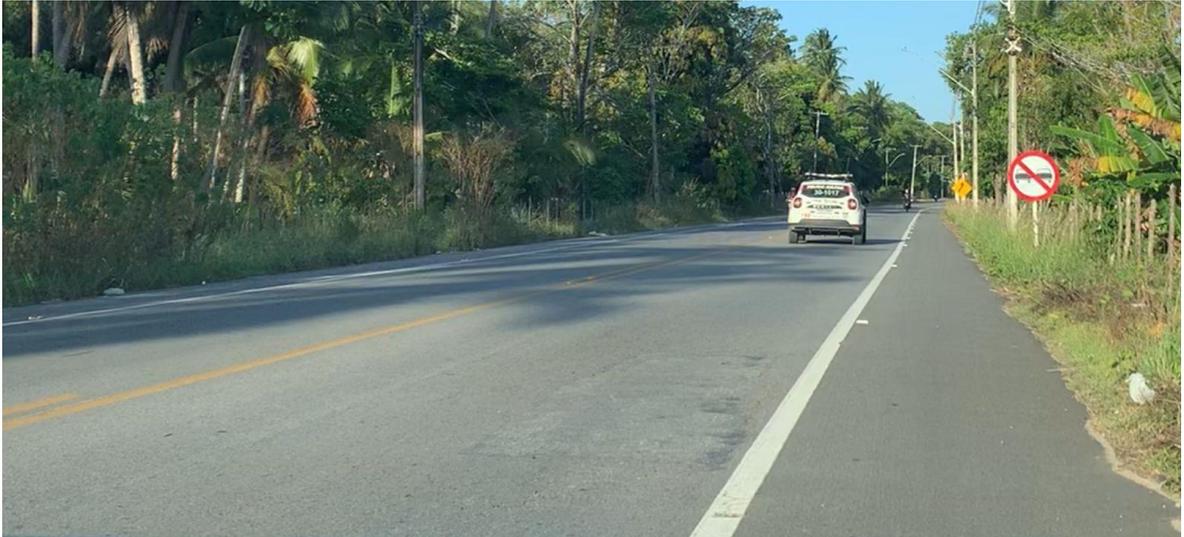
**Foto 5 - Remendo no Km 3**

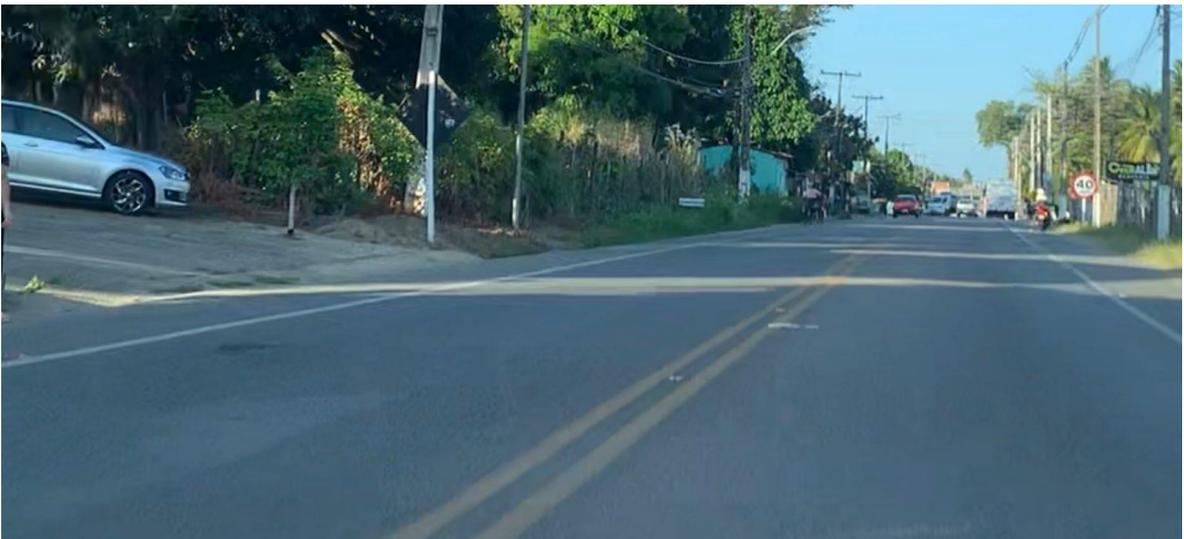
**Foto 6 - Trinca “Couro de Jacaré” no Km 4**

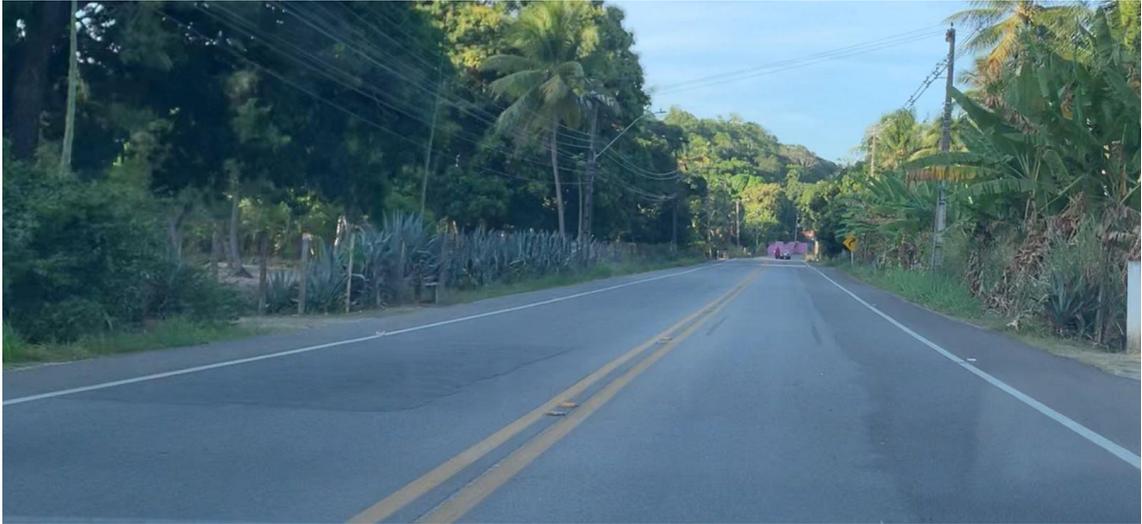
**Foto 7- Remendo no Km 6**

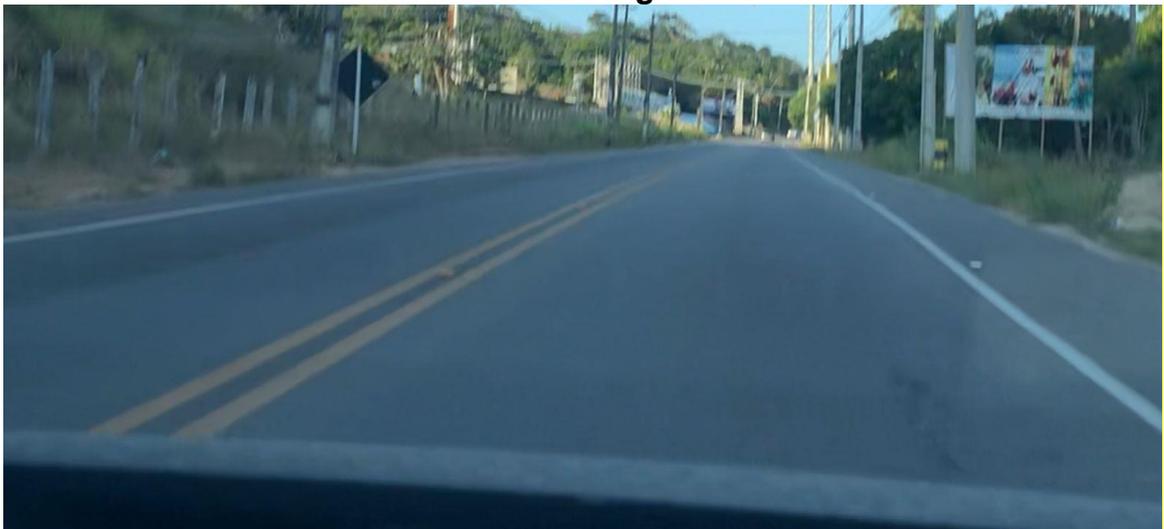
**Foto 8 - Trinca longitudinal no Km 7**

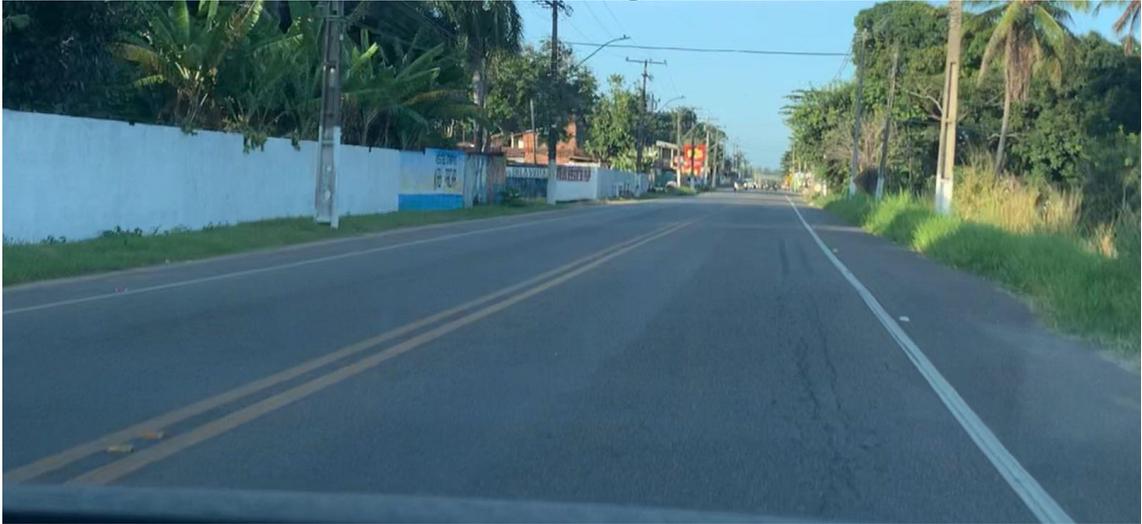
**Foto 9 - Trincas longitudinais no Km 8**

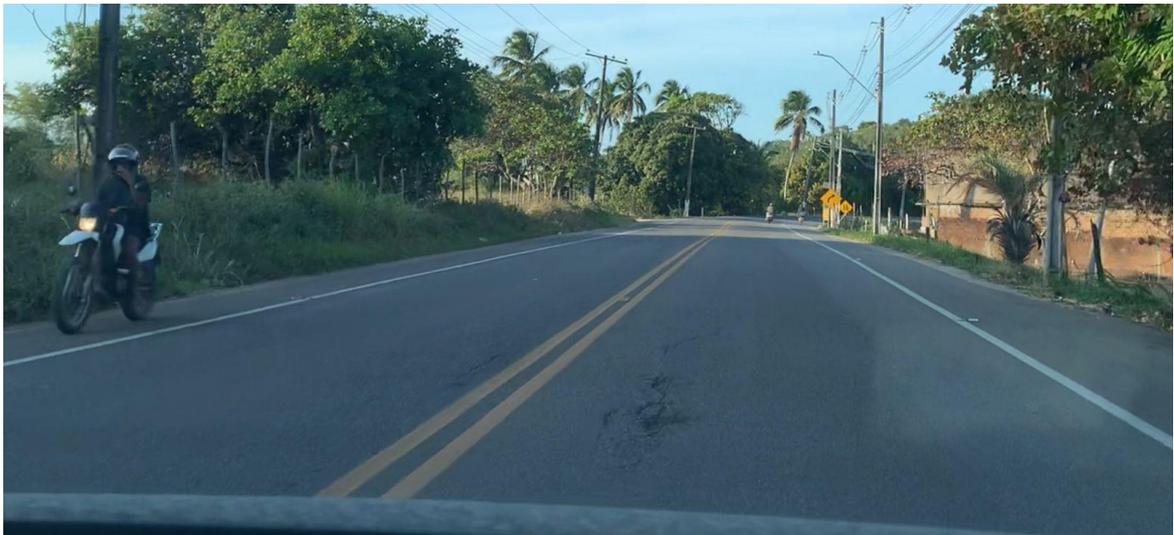
**Foto 10 - Trinca com buraco no Km 10**

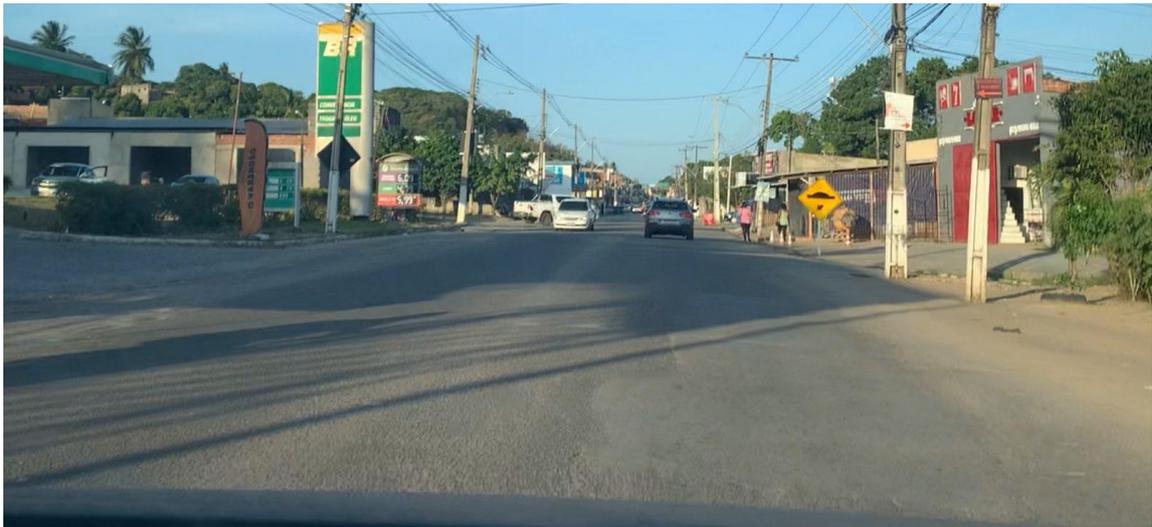
**Foto 11 - Remendo no Km 12**

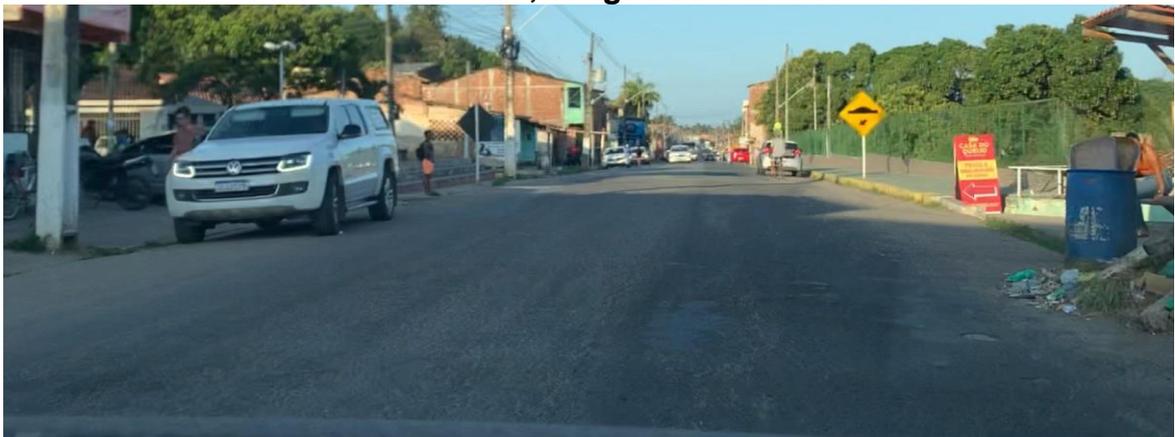
**Foto 12 - Trincas, desgastes e buraco no Km 13**

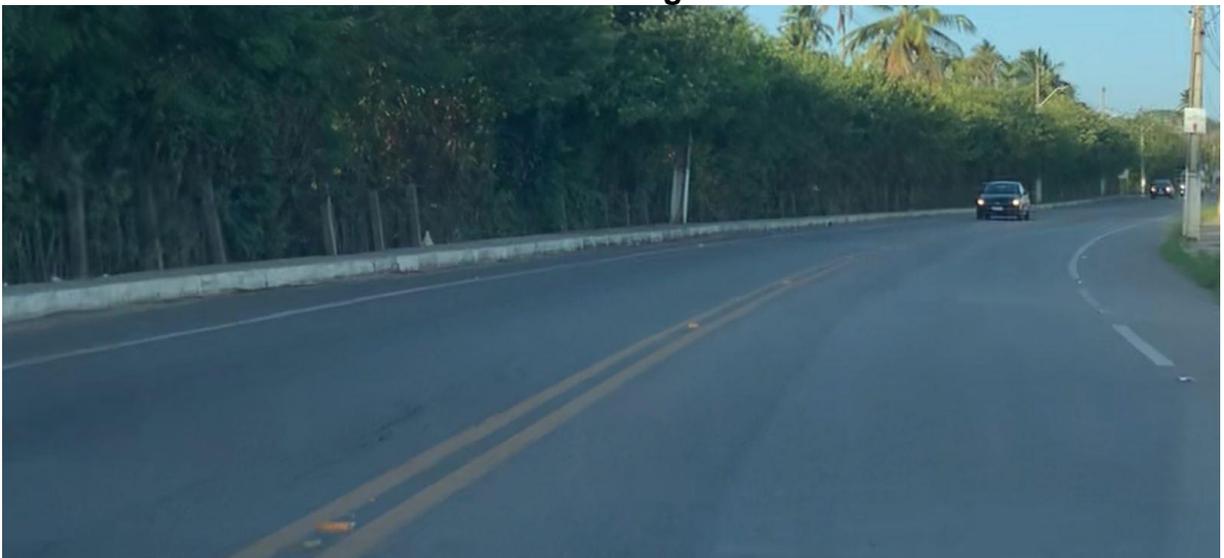
**Foto 14 - Trinca longitudinal no Km 11**

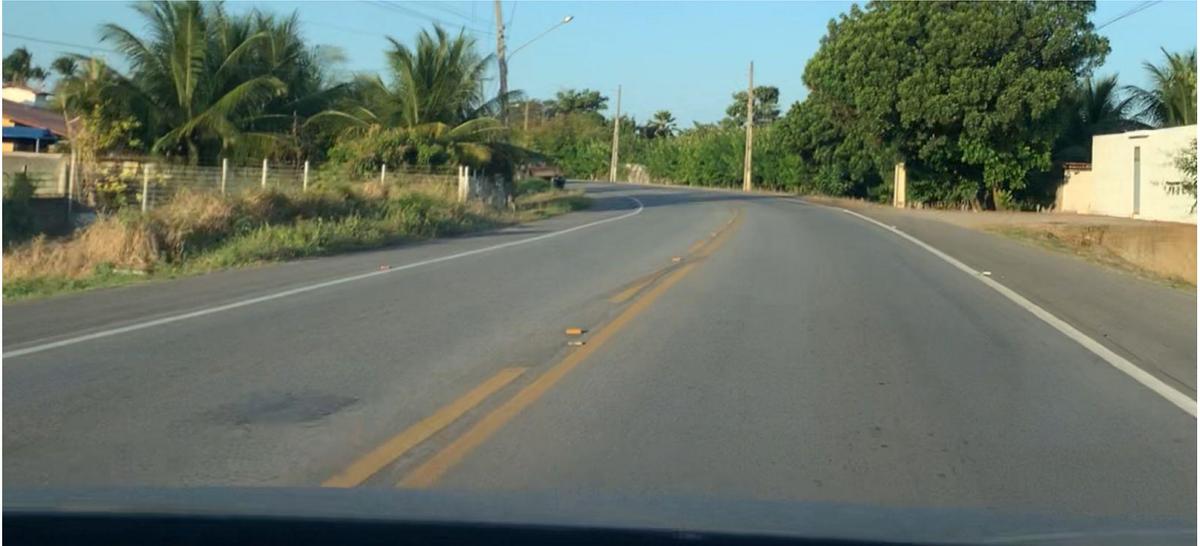
**Foto 15 - Remendo com trinca isolada no Km 15**

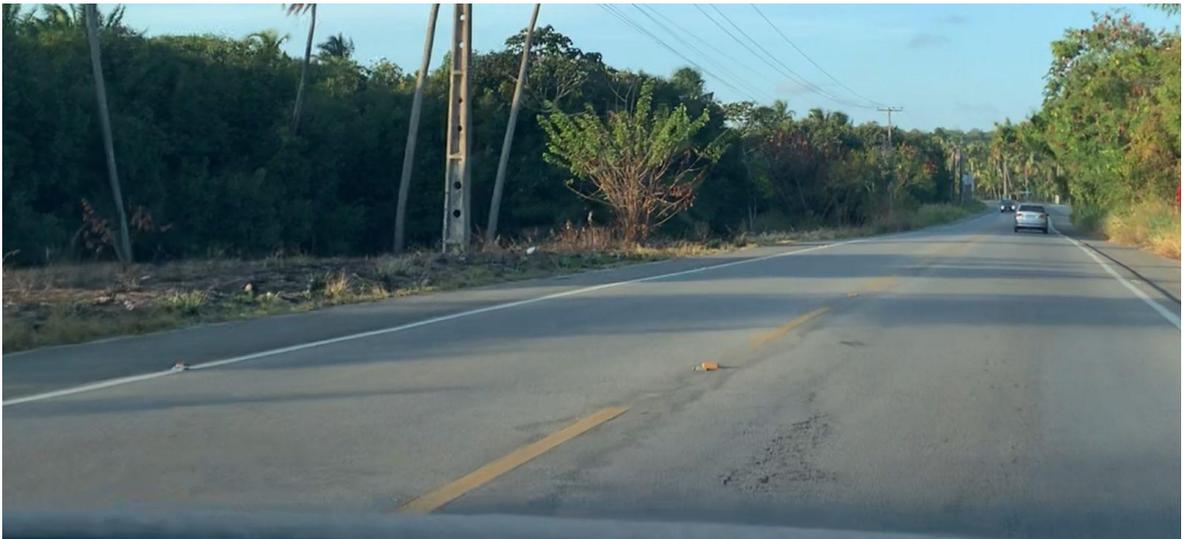
**Foto 16 - Trinca “Couro de Jacaré” no Km 16**

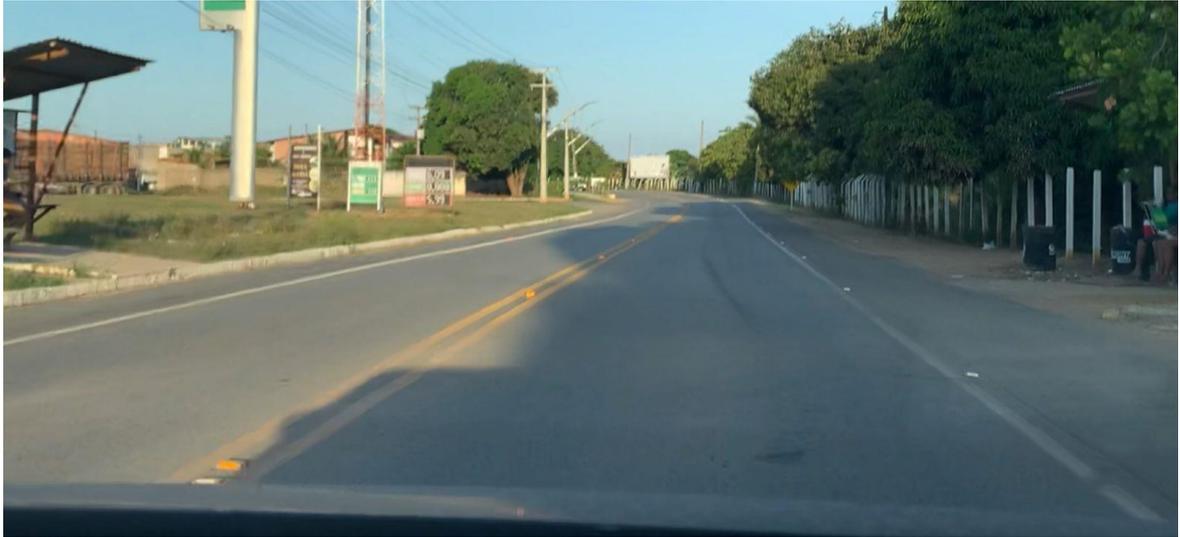
**Foto 17 - Panela no Km 17**

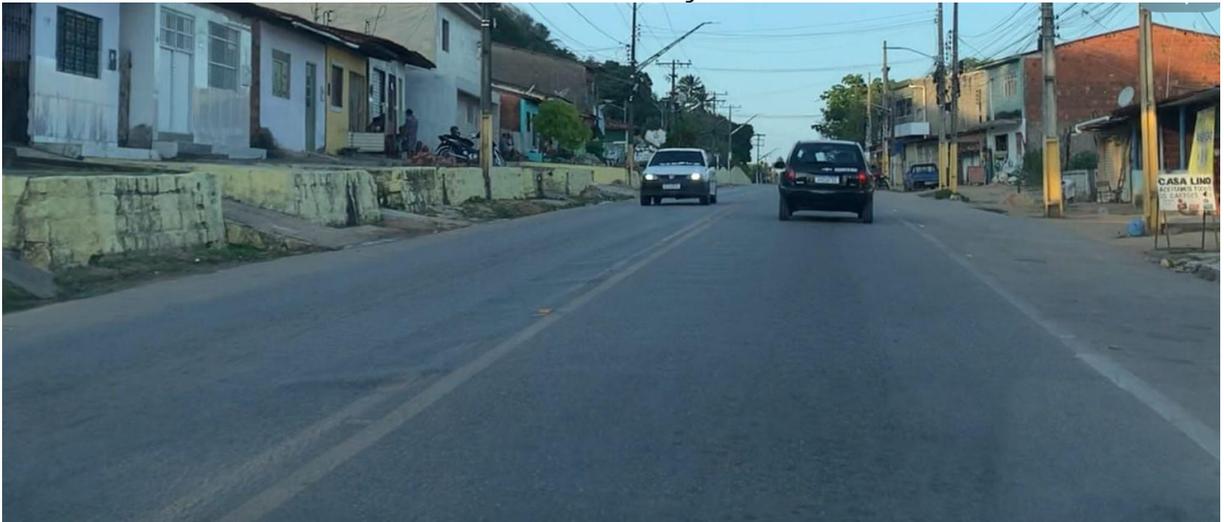
**Foto 18 - Ondulação no Km 18**

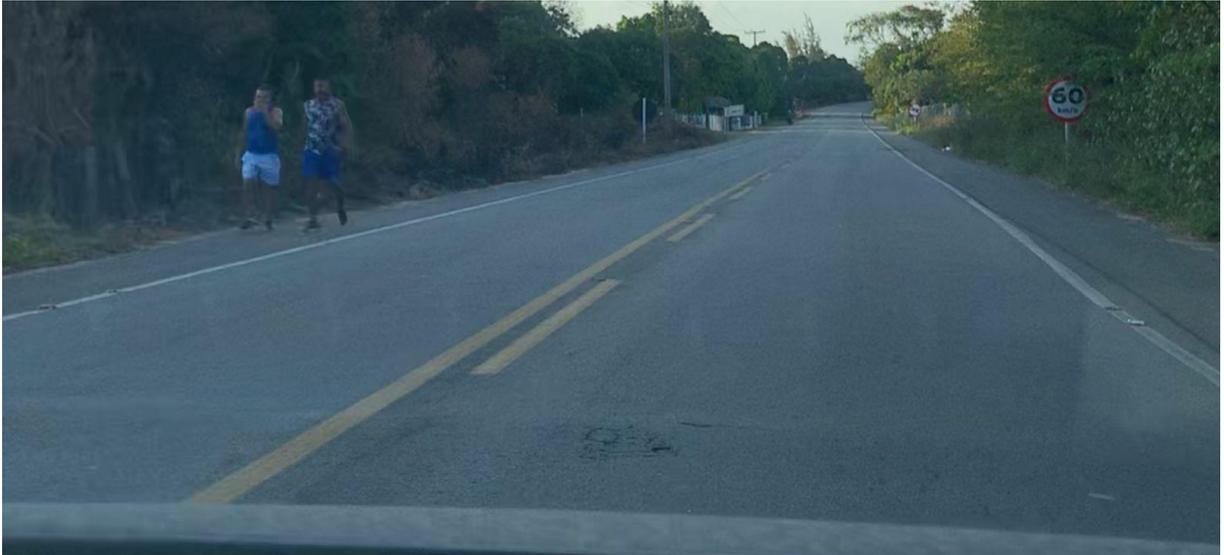
**Foto 19 - Trinca “Couro de Jacaré” no Km 19**

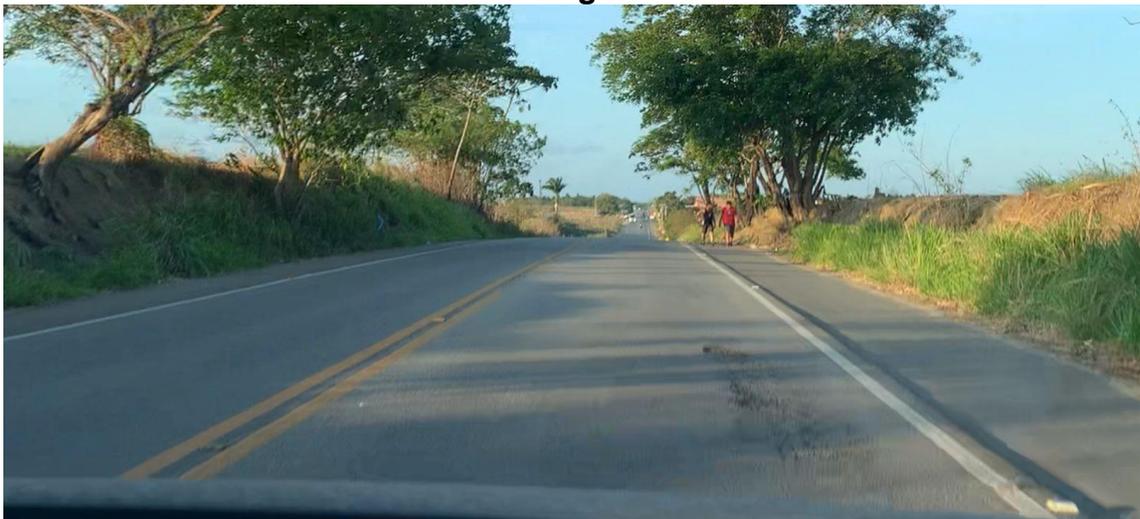
**Foto 20 - Trinca interligada com buraco no Km 20**

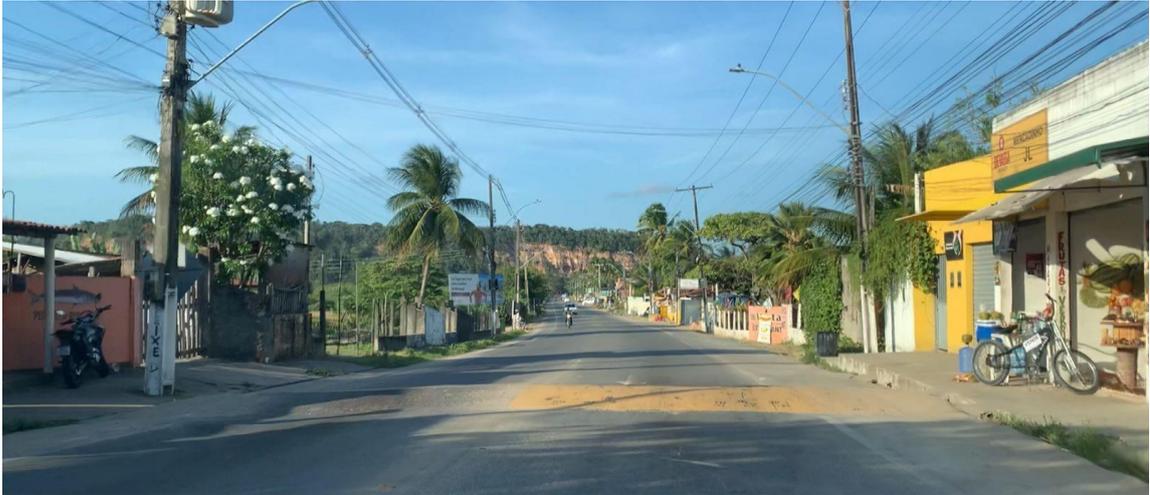
**Foto 23 - Lombada sem sinalização vertical no Km 1**

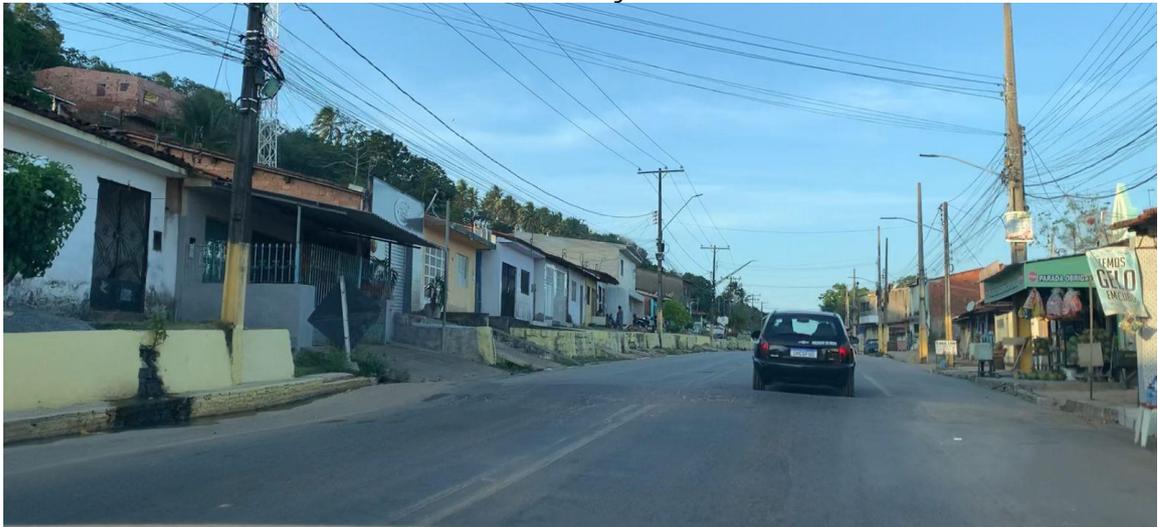
**Foto 24 - Lombada sem sinalização vertical e horizontal no Km 18**

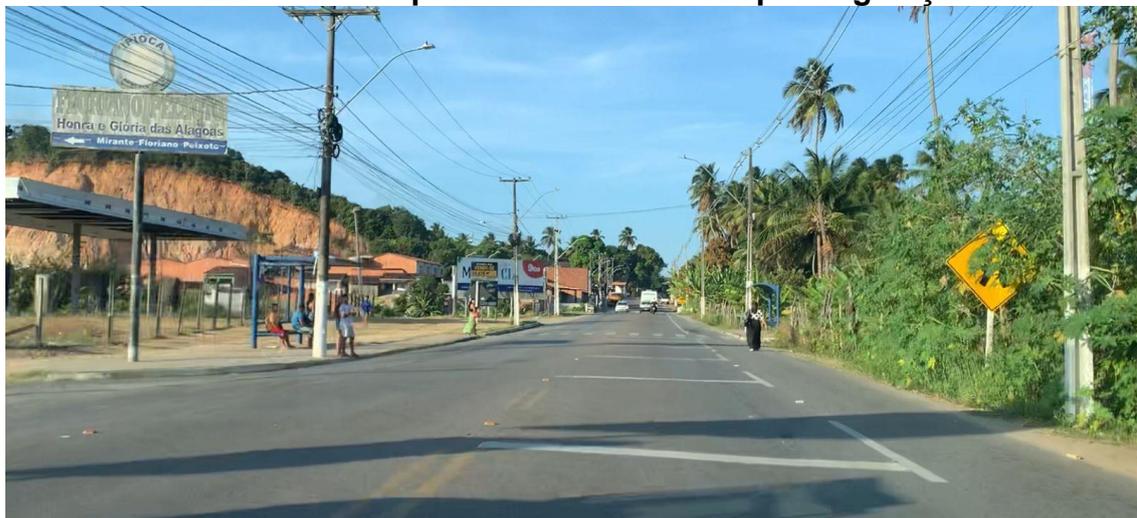
**Foto 25 - Placa de ponte estreita coberta por vegetação no Km 4**

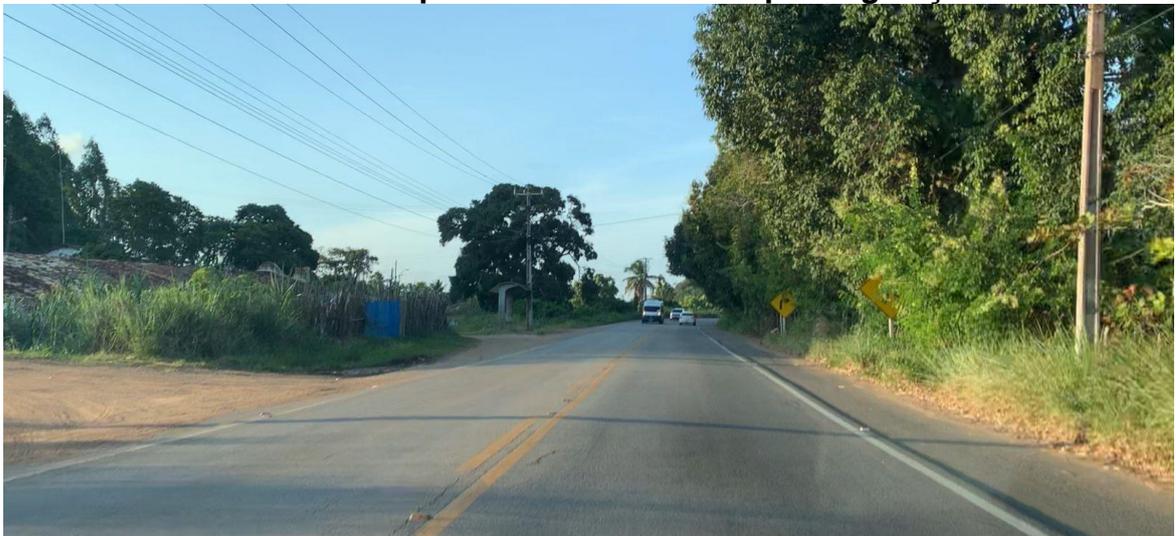
**Foto 26 - Placa de ponte estreita coberta por vegetação no Km 16**

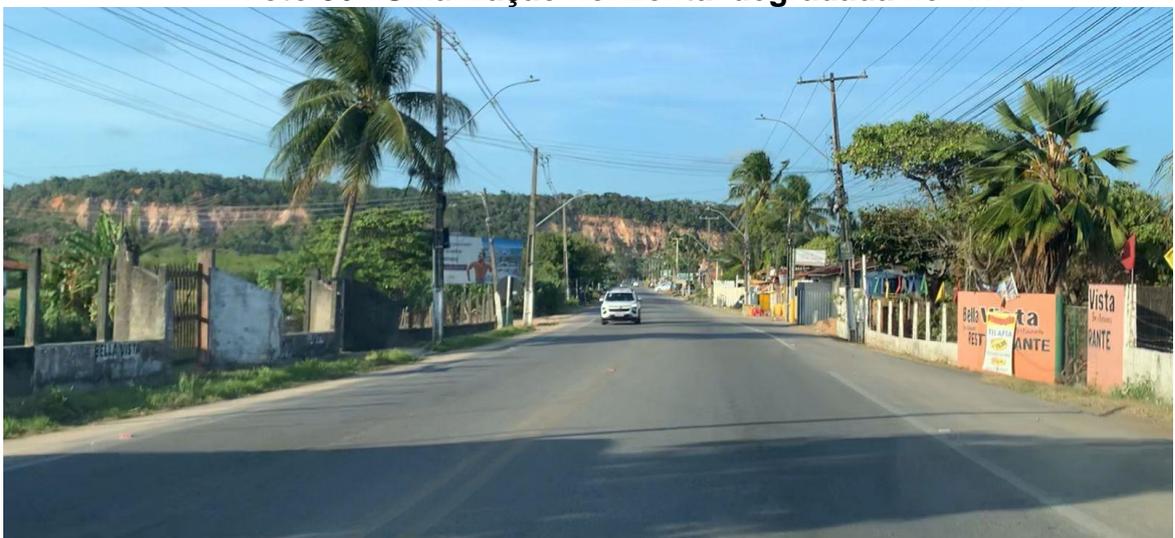
**Foto 36 - Sinalização horizontal degradada no Km 1**

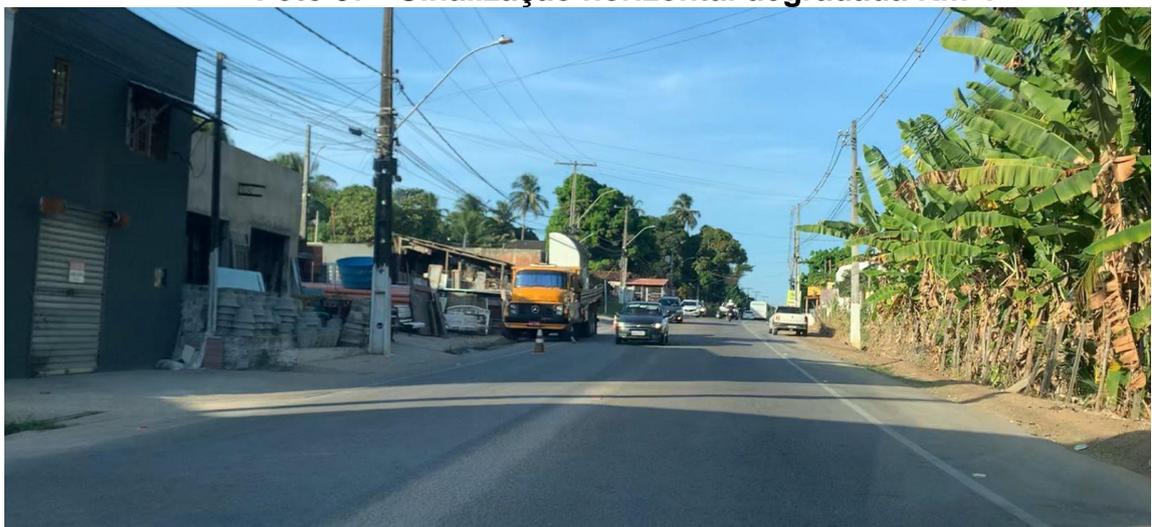
**Foto 37 - Sinalização horizontal degradada Km 4**

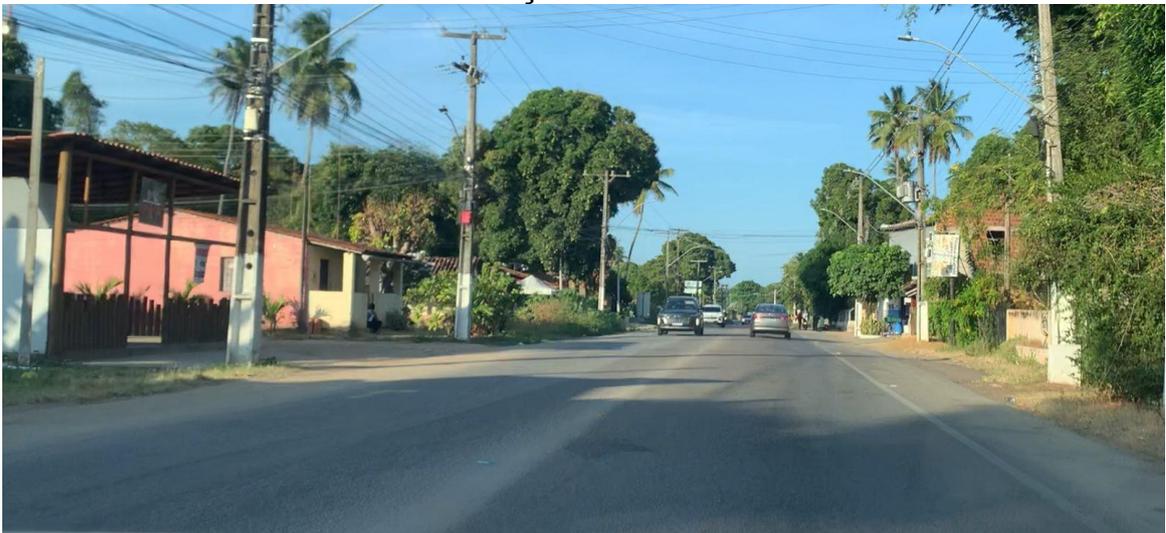
**Foto 38 - Sinalização horizontal ausente no Km 5**

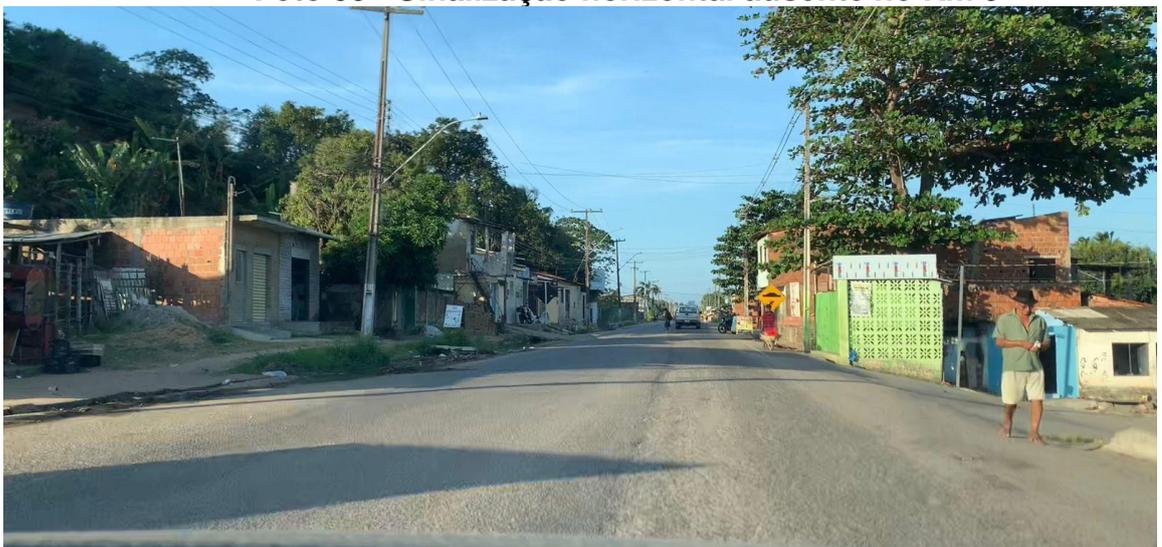
**Foto 39 - Sinalização horizontal ausente no Km 9**

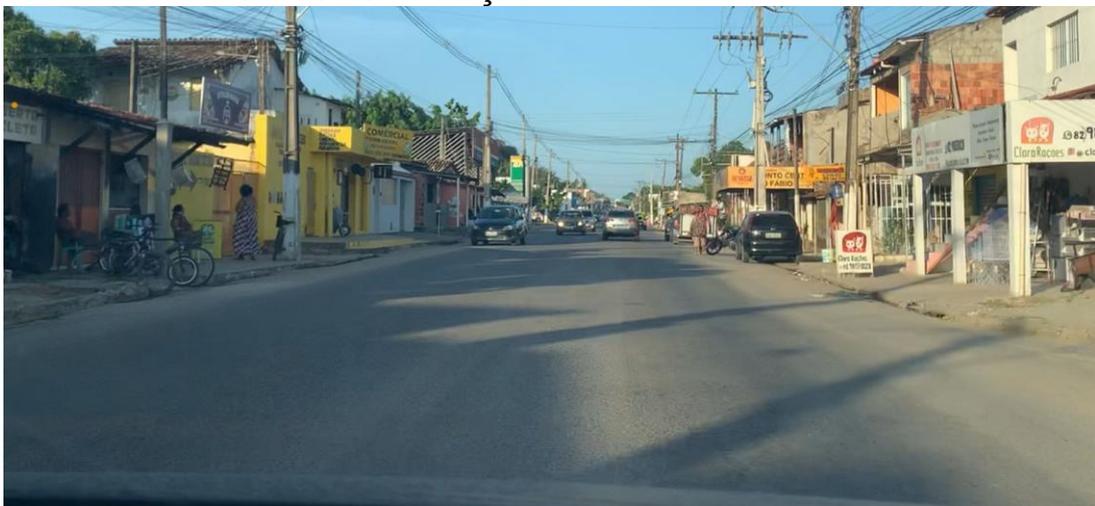
**Foto 40 - Sinalização horizontal ausente no Km 12**

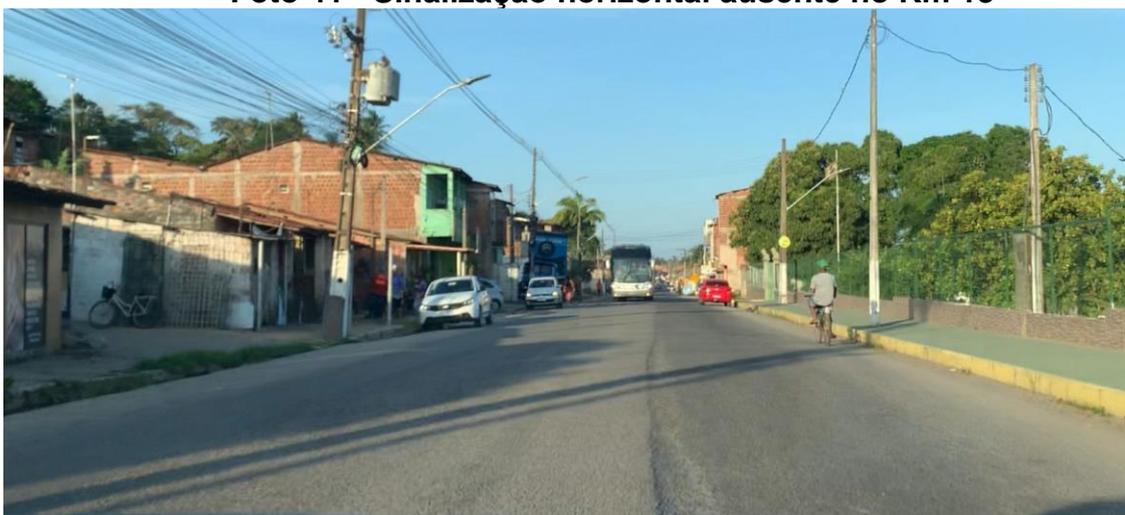
**Foto 41 - Sinalização horizontal ausente no Km 13**

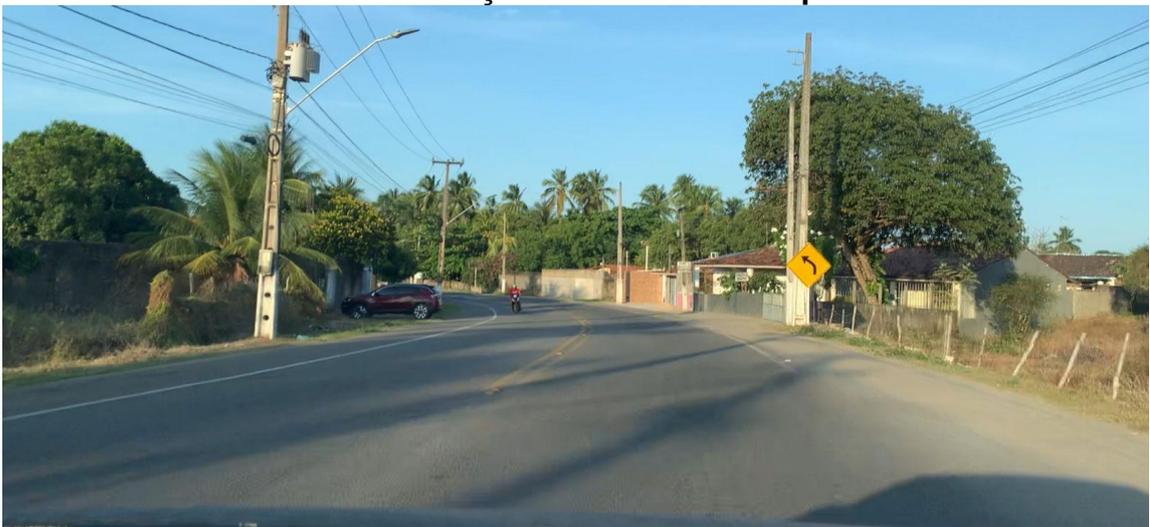
**Foto 48 - Sinalização horizontal incompleta no Km 14**

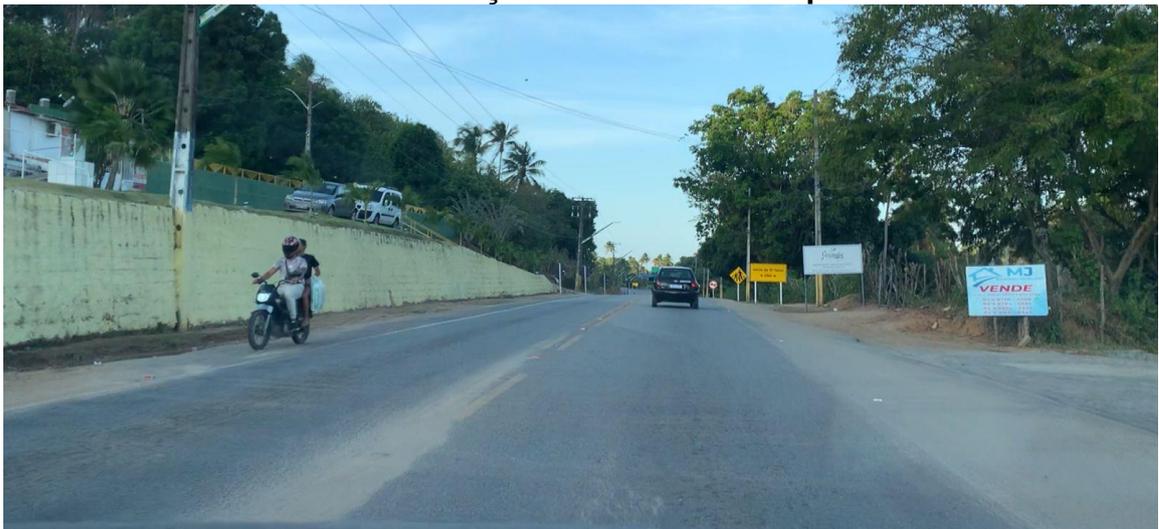
**Foto 49 - Sinalização horizontal incompleta no Km 18**

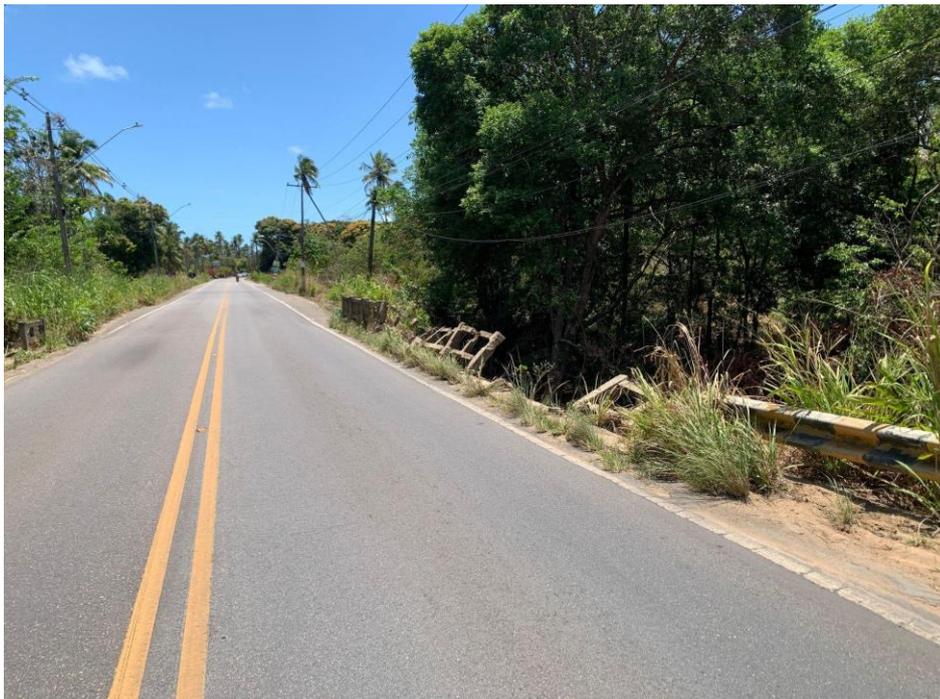
#### **Foto 50 - Guarda corpo de ponte caído, sentido Barra de Santo Antônio-AABB**

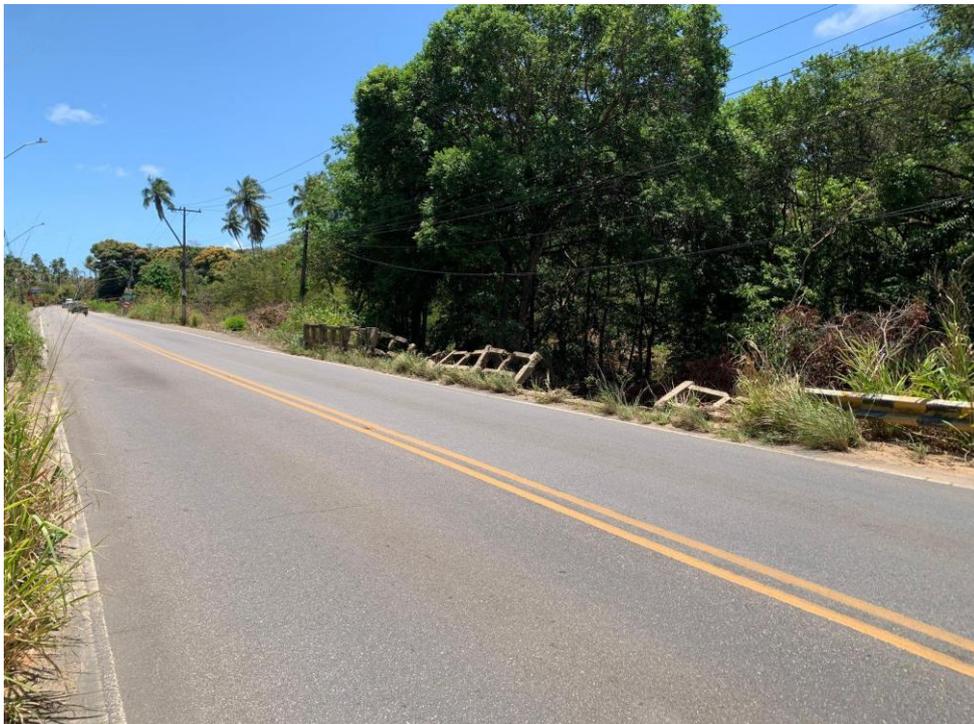
**Foto 51 - Guarda corpo de ponte caído, sentido Barra de Santo Antônio-AABB**

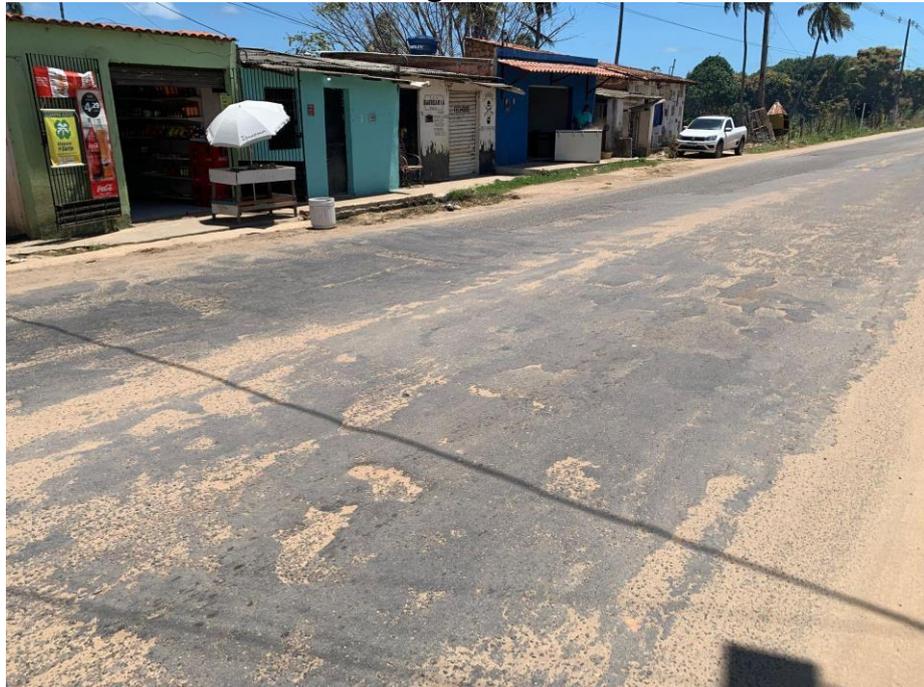
Observou-se também um desgaste excessivo no pavimento em um ponto do Km 9 e outro ponto do Km 12, ambos no município de Paripueira-AL, evidenciados nas Fotos 52 e 53. Esses trechos de desgaste exacerbado geram prejuízo ao condutor, por possíveis danos mecânicos ao veículo. Além disso, geram um risco adicional, tendo em vista que muitos condutores buscam desviar deste obstáculo, podendo causar acidentes com outros automóveis ou pedestres.

**Foto 52 – Desgaste acentuado no Km 9**

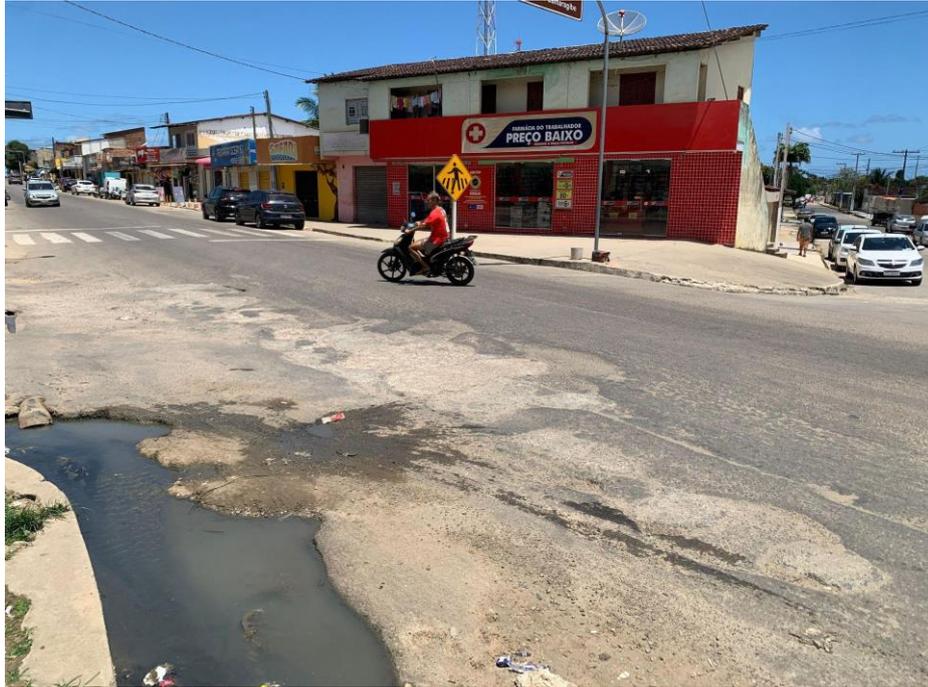
**Foto 53 – Desgaste acentuado no Km 12**
