UNIVERSIDADE FEDERAL DE ALAGOAS  
CENTRO DE TECNOLOGIA  
COORDENAÇÃO DO CURSO DE ENGENHARIA CIVIL

ANÁLISE DE MANIFESTAÇÕES PATOLÓGICAS NA CONSTRUÇÃO CIVIL PELO  
MÉTODO DE ISHIKAWA: ESTUDO DE CASO EM UMA EDIFICAÇÃO HISTÓRICA

Trabalho de conclusão de curso apresentado ao colegiado do curso de graduação em engenharia civil, do Centro de Tecnologia da Universidade Federal de Alagoas, como requisito para a obtenção do título de bacharel em engenharia civil.

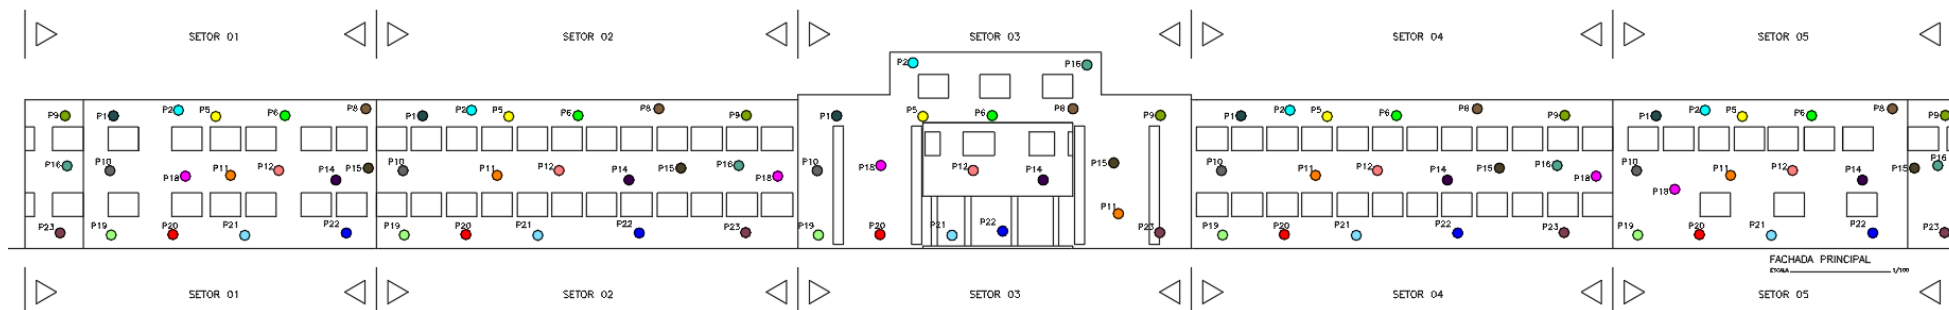
**Figura 66** - Mapa de danos da fachada principal da edificação

**FACHADA PRINCIPAL – MAPEAMENTO DE DANOS**

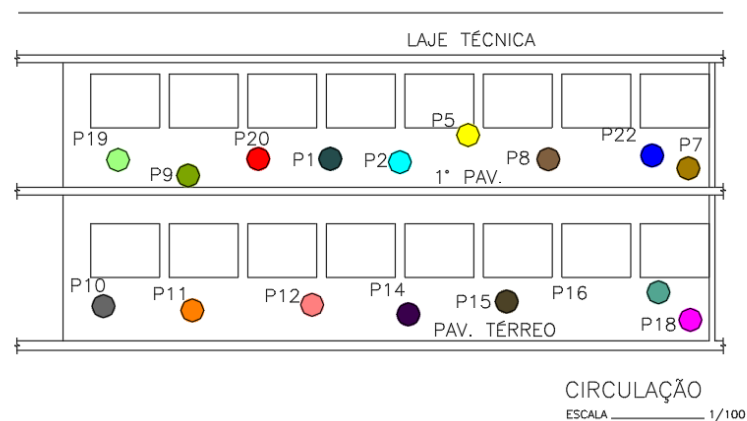
**Figura 67** - Mapa de danos da área de circulação e laje técnica

#### CIRCULAÇÃO 1º PAV – MAPEAMENTO DE DANOS

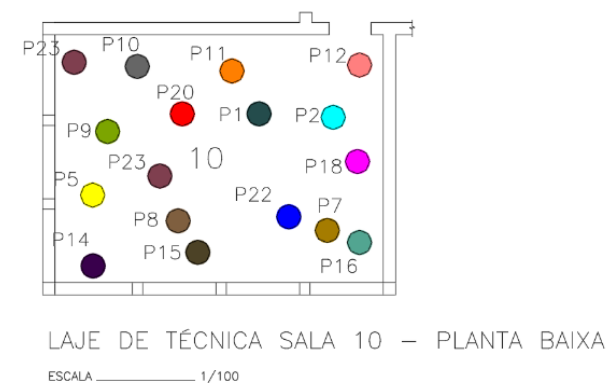
#### LAJE TÉCNICA SALA 10 – MAPEAMENTO DE DANOS
