**AVALIAÇÃO PATOLÓGICA DA CICLOVIA NA AVENIDA FERNANDES LIMA,  
TRECHO CANAÃ - CENTENÁRIO**

MACEIÓ – AL  
2025

Trabalho de conclusão de curso apresentado ao Curso de Engenharia Civil da Universidade Federal de Alagoas, como requisito parcial à obtenção do título de Bacharelado em Engenharia Civil.

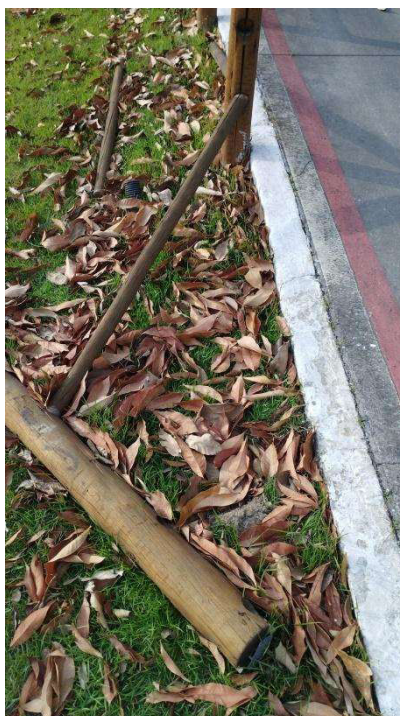
Figura 12 – avaria nos guarda-corpos de madeira

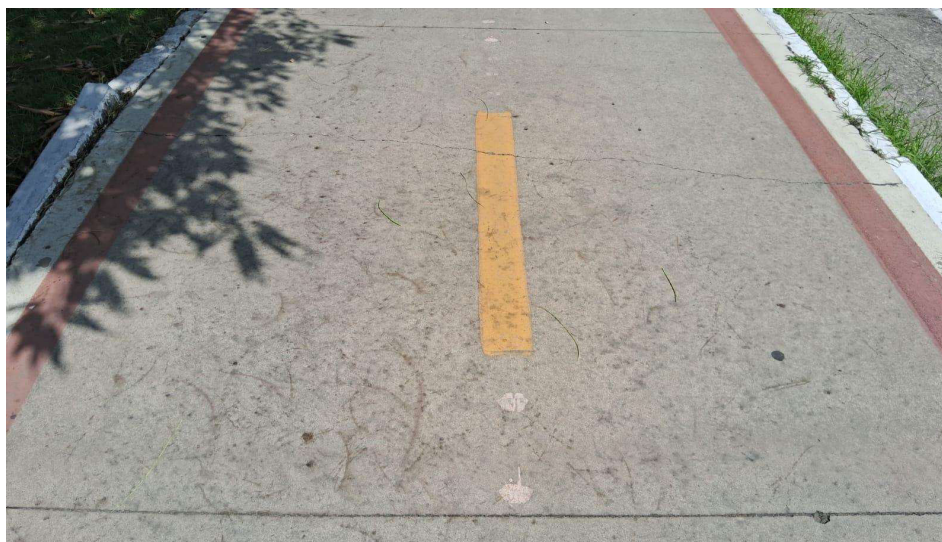
Figura 13 – Fissuras e movimentação de meio-fio, possivelmente causado por raízes de árvores.

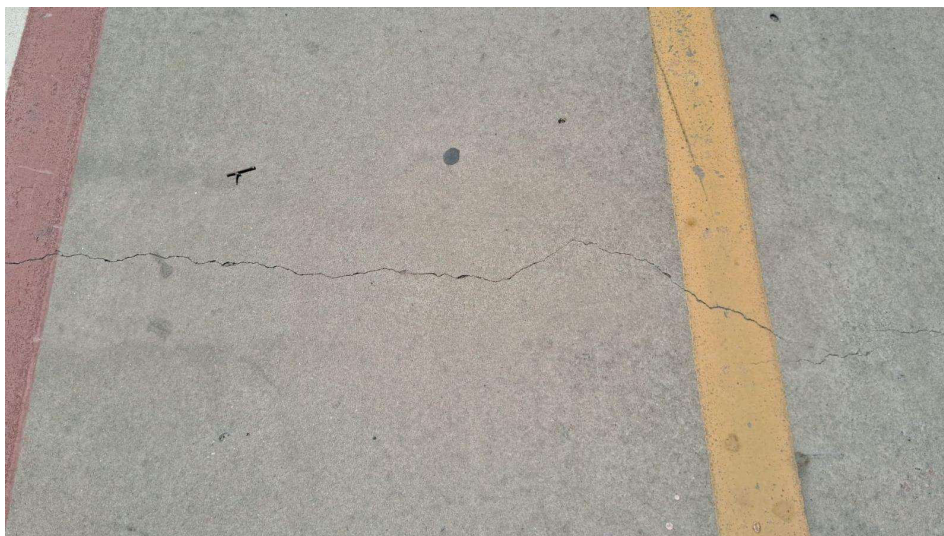
Figura 14 – Fissura transversal na ciclovia.

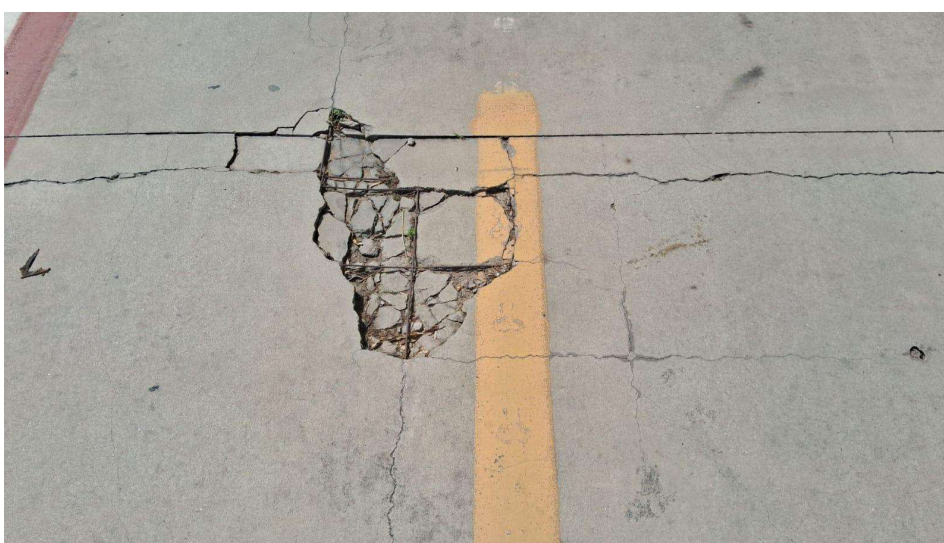
Figura 15 – Fissuras transversais na ciclovia acrescida de abertura e exposição da malha de ferro, trecho antes da praça centenário, amostra 4.

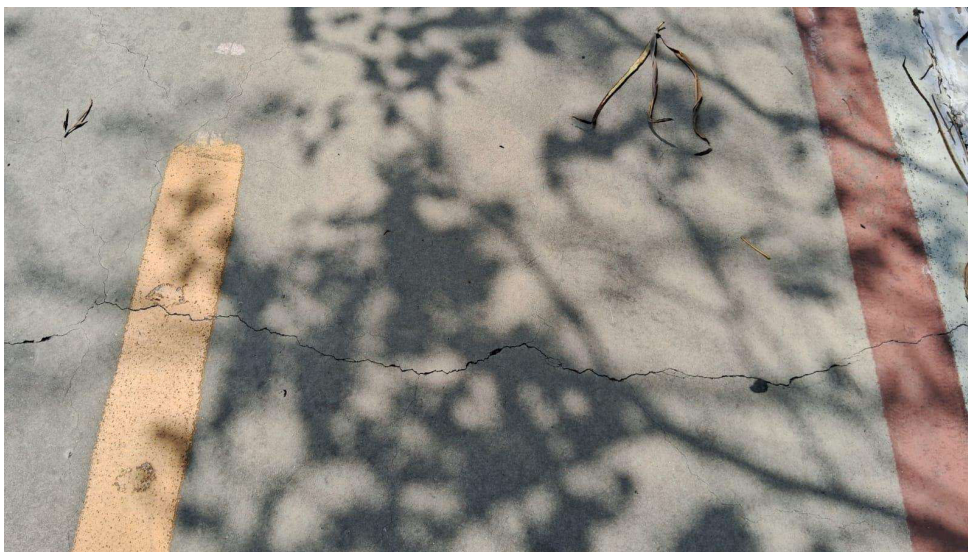
Figura 16 – Fissura transversal na ciclovia.

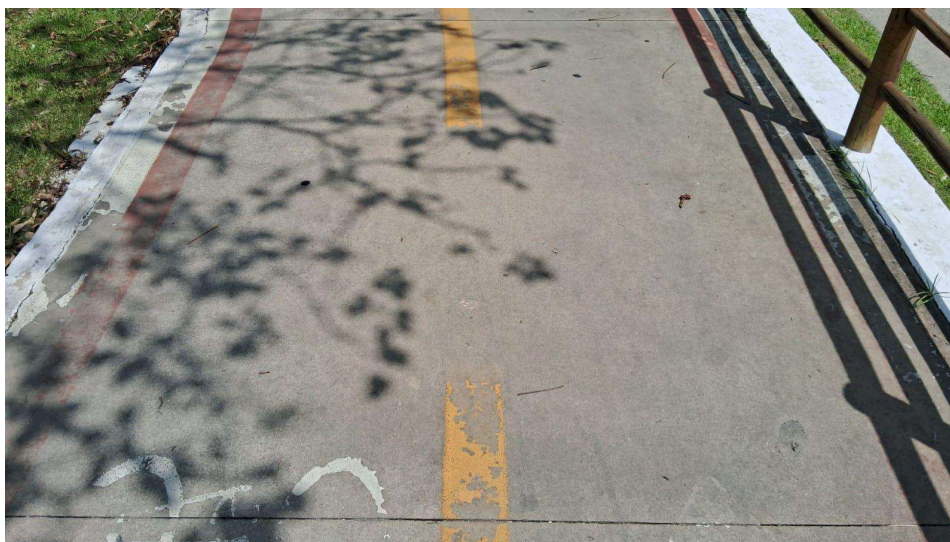
Figura 17 – Inexistência de meio-fio como elemento separador.

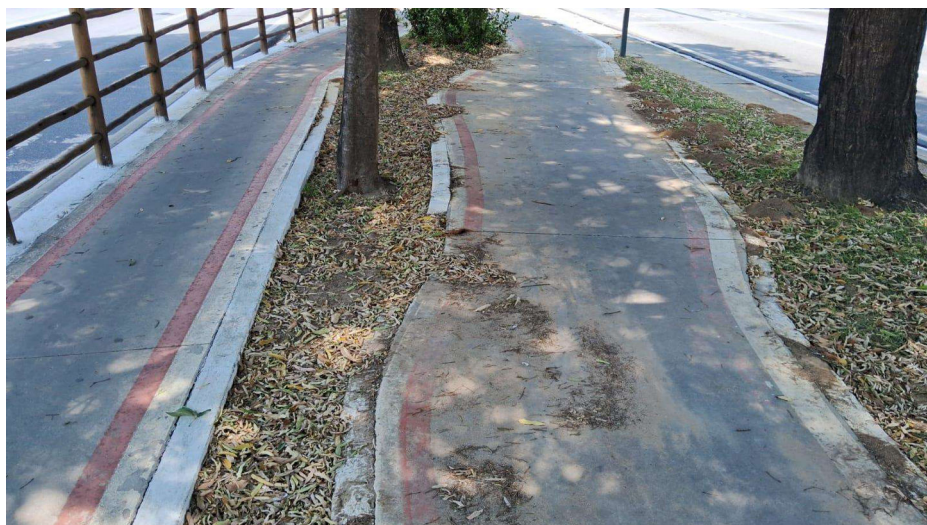
Figura 18 – Possível rebaixamento do solo acrescido da falta de meio fio.

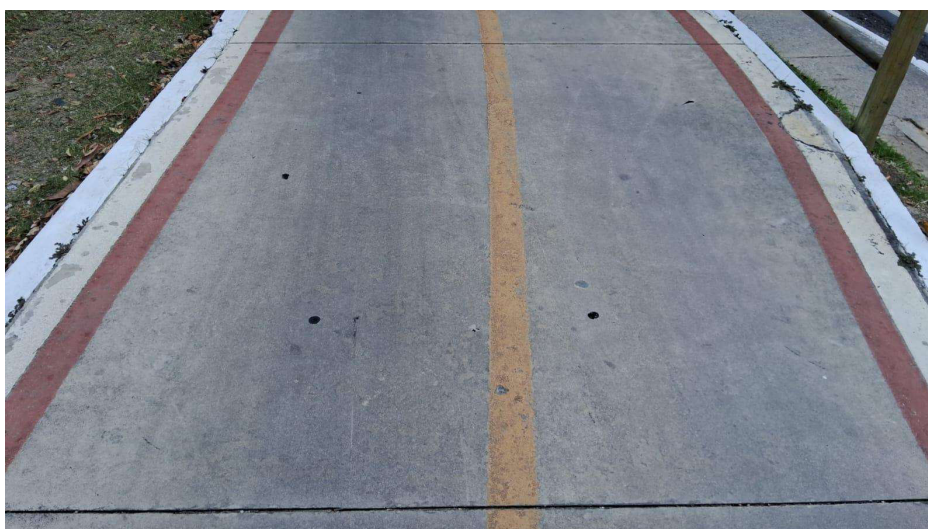
Figura 19 – Fissura semicircular.

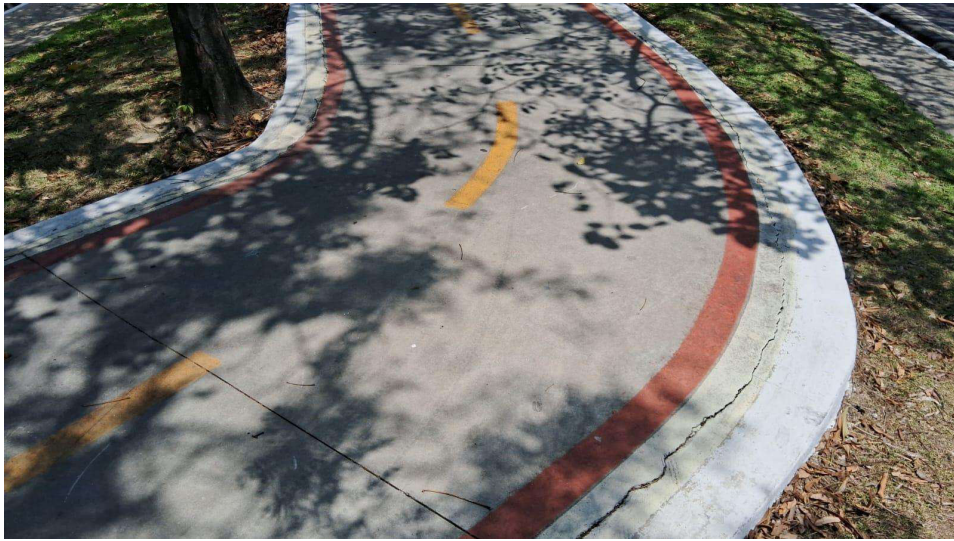
Figura 20 – Fissura longitudinal na ciclovia.

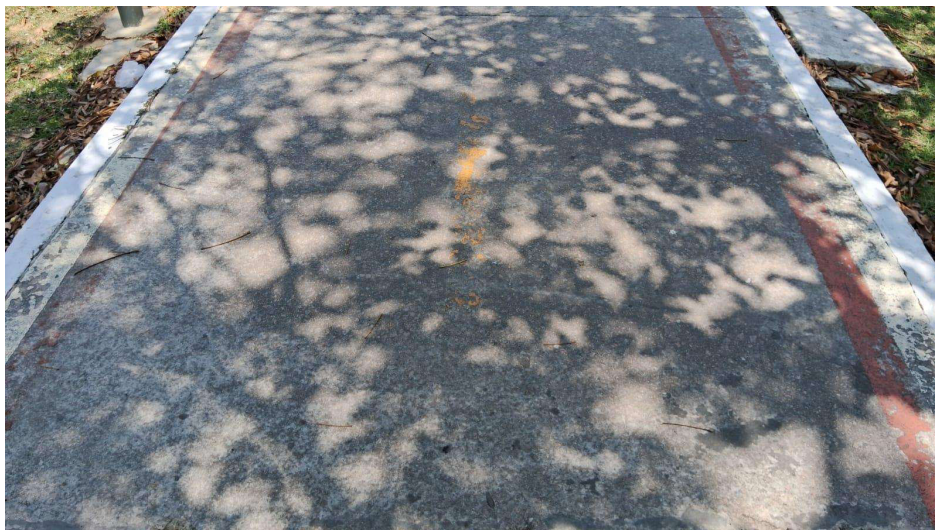
Figura 21 – Mau acabamento da placa de concreto.

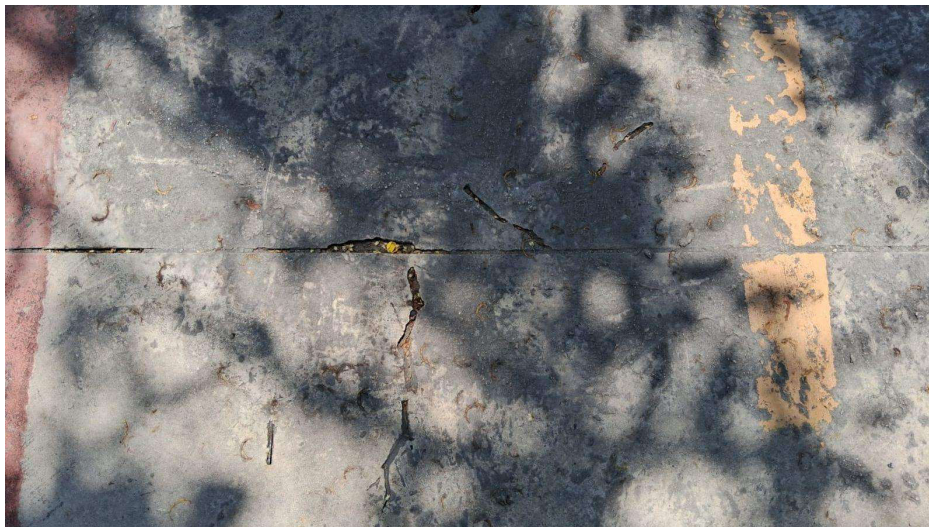
Figura 22 – Erro de execução na concretagem, elementos orgânicos no concreto.

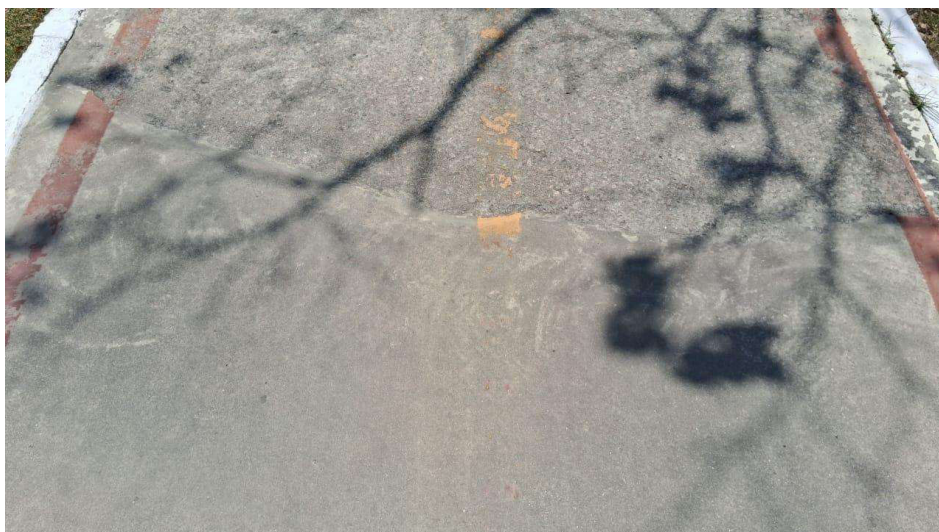
Figura 23 – Mau acabamento da placa de concreto.

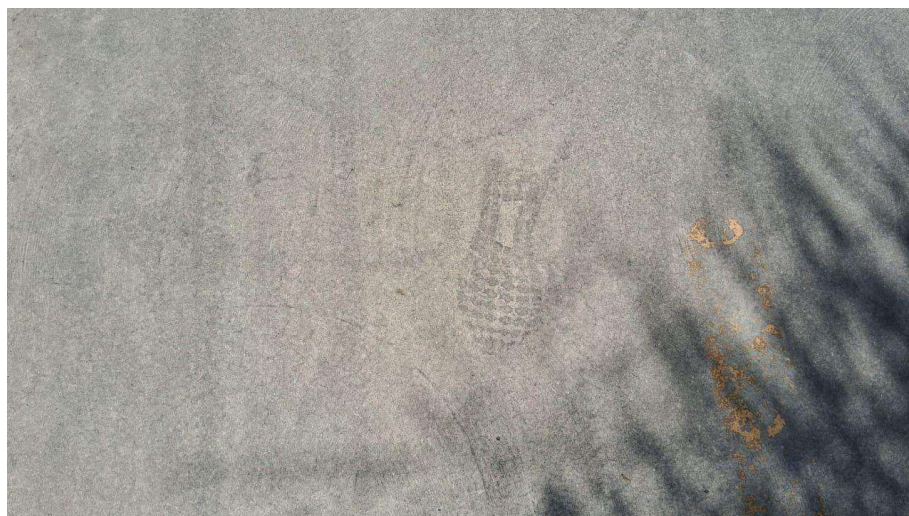
Figura 24 – Mau acabamento da placa de concreto, tempo de pega não respeitado.

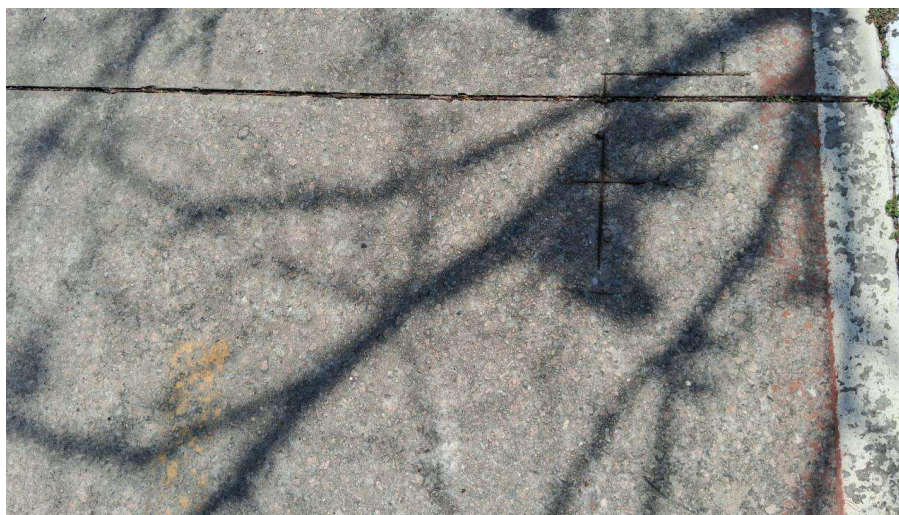
Figura 25 – Exposição da malha da armação.

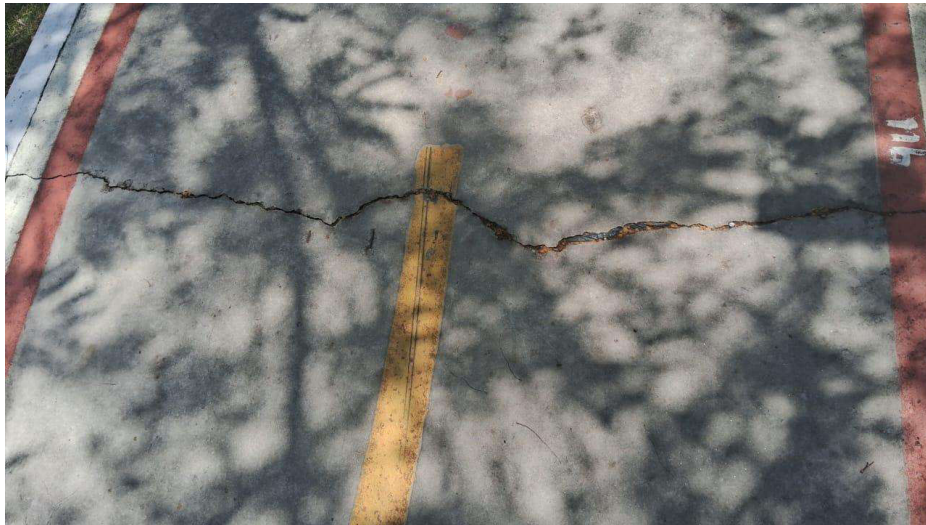
Figura 26 – Fissura transversal.

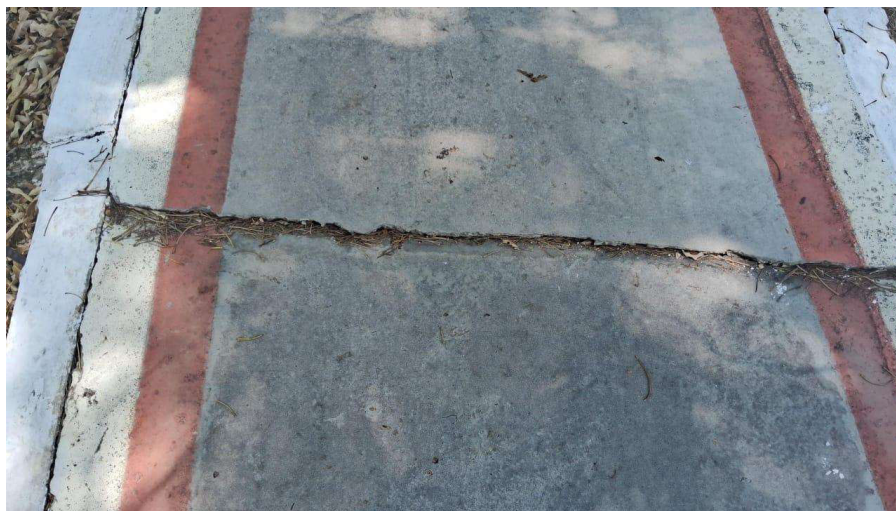
Figura 27 – Sobreposição de placas.

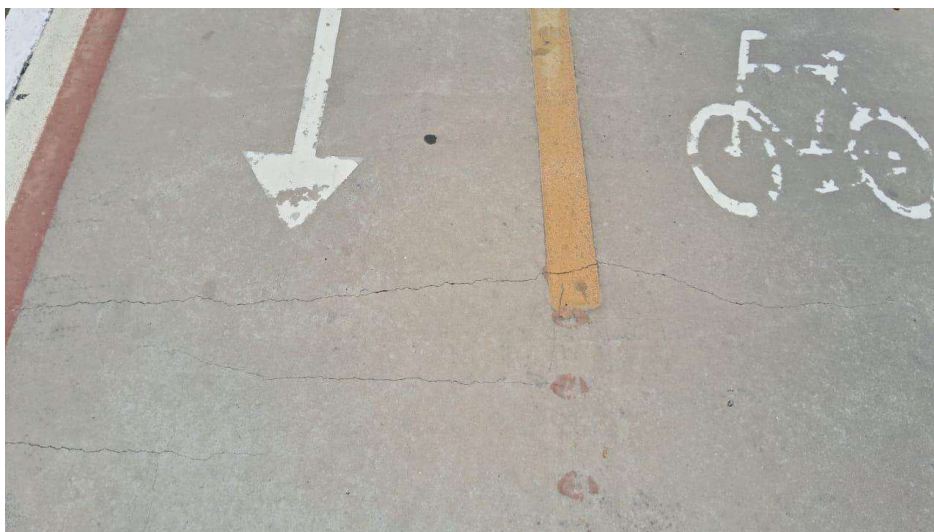
Figura 28 – Fissuras transversais.

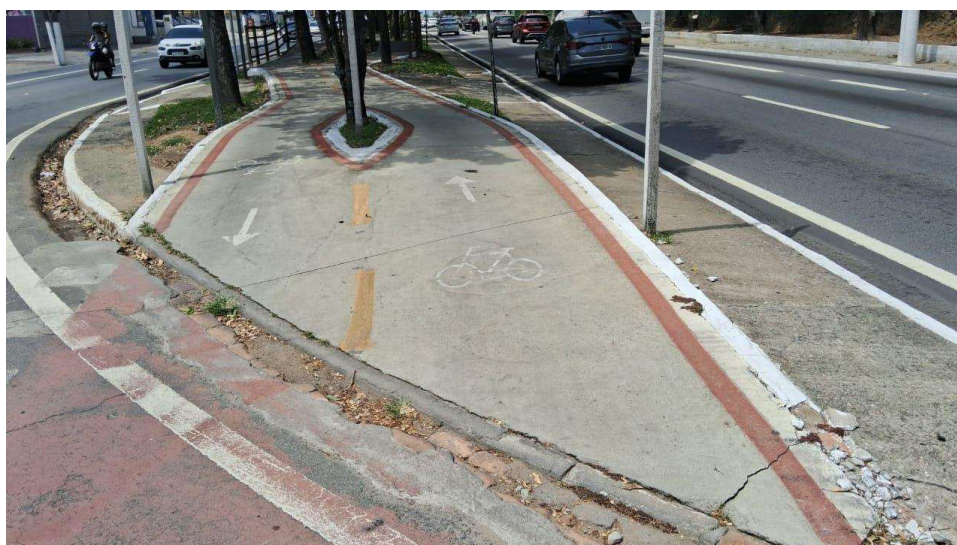
Figura 29 – Fissura de canto.

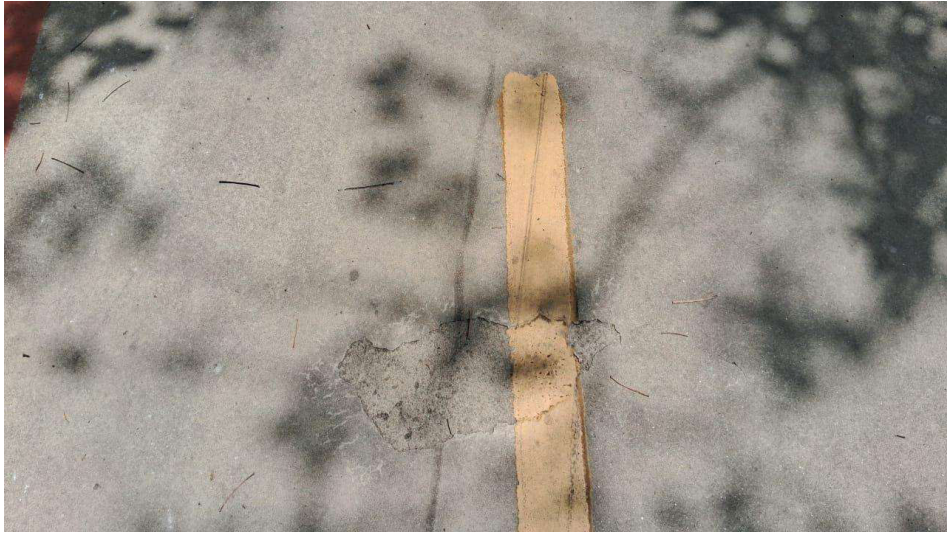
Figura 30 – Buraco corrigido de forma parcial.

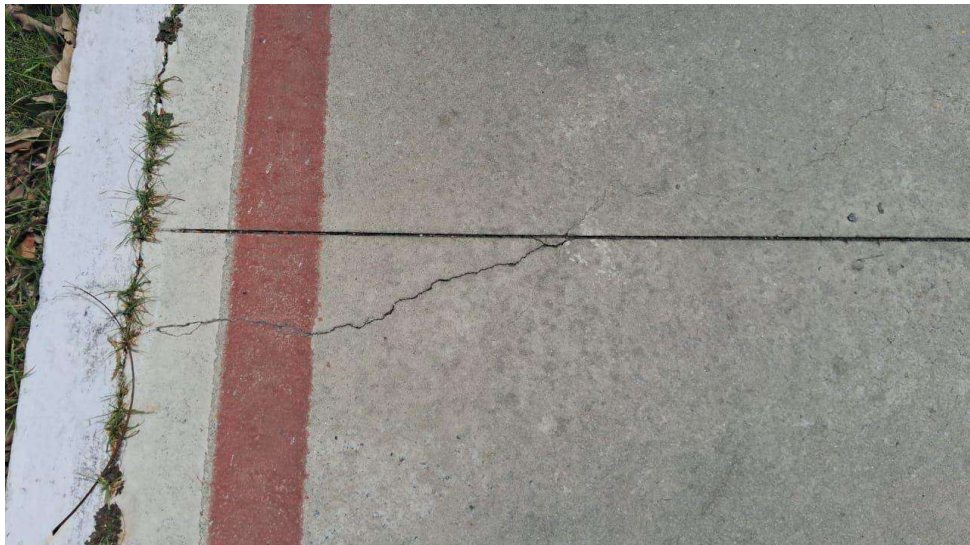
Figura 31 – Fissura de ponta.

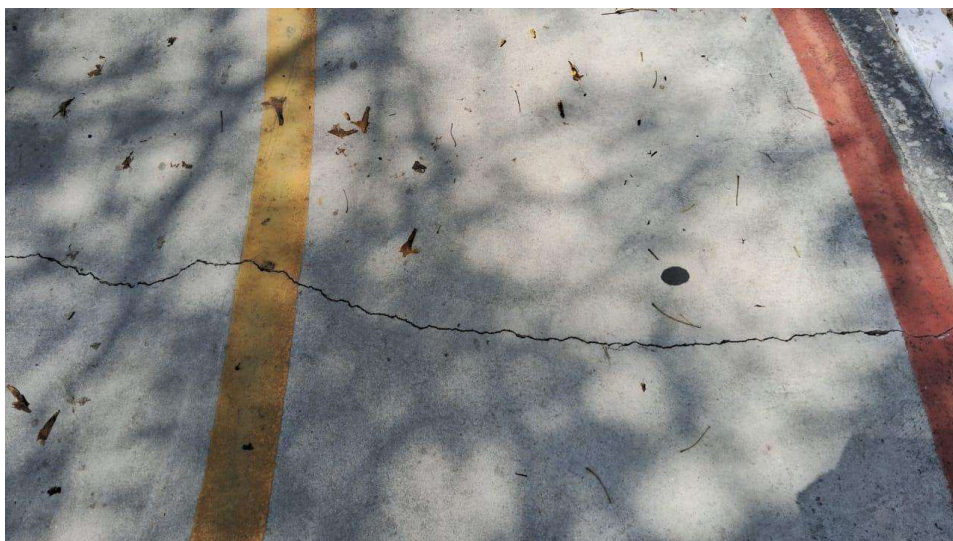
Figura 32 – Fissura longitudinal, possível falta de junta de dilatação.

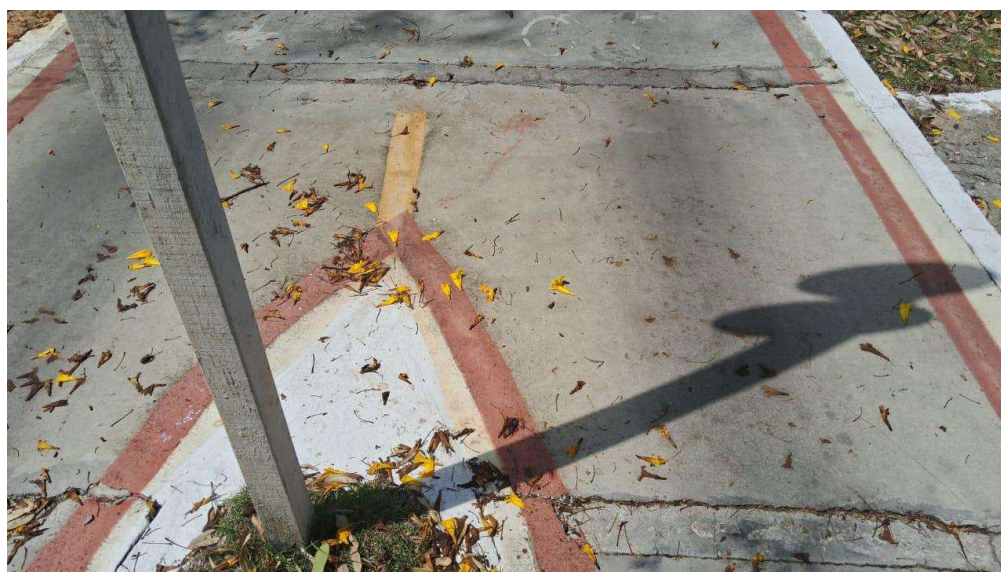
Figura 33 – Conjunto de fissuras por má colocação das placas.

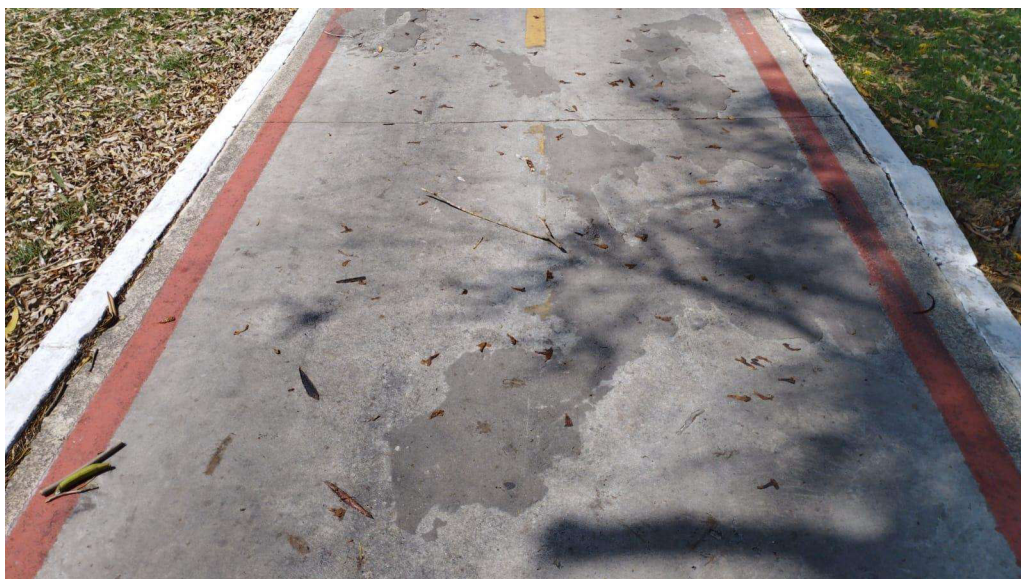
Figura 34 – Desgaste superficial e elevação do meio fio.

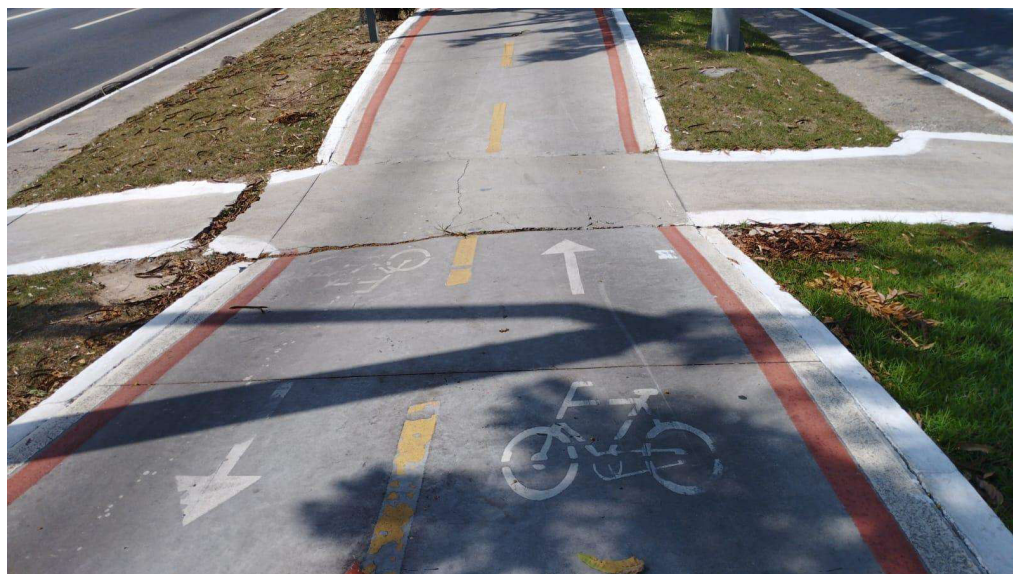
Figura 35 – Conexão entre ciclovia e travessia de pedestres com fissuras transversais e longitudinais.

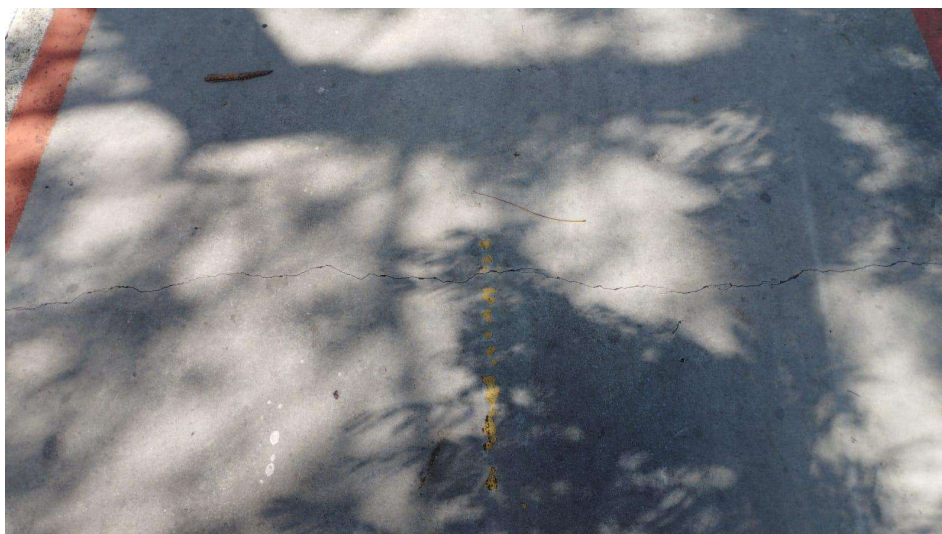
Figura 36 – Fissuras por não respeitar o tempo de cura.

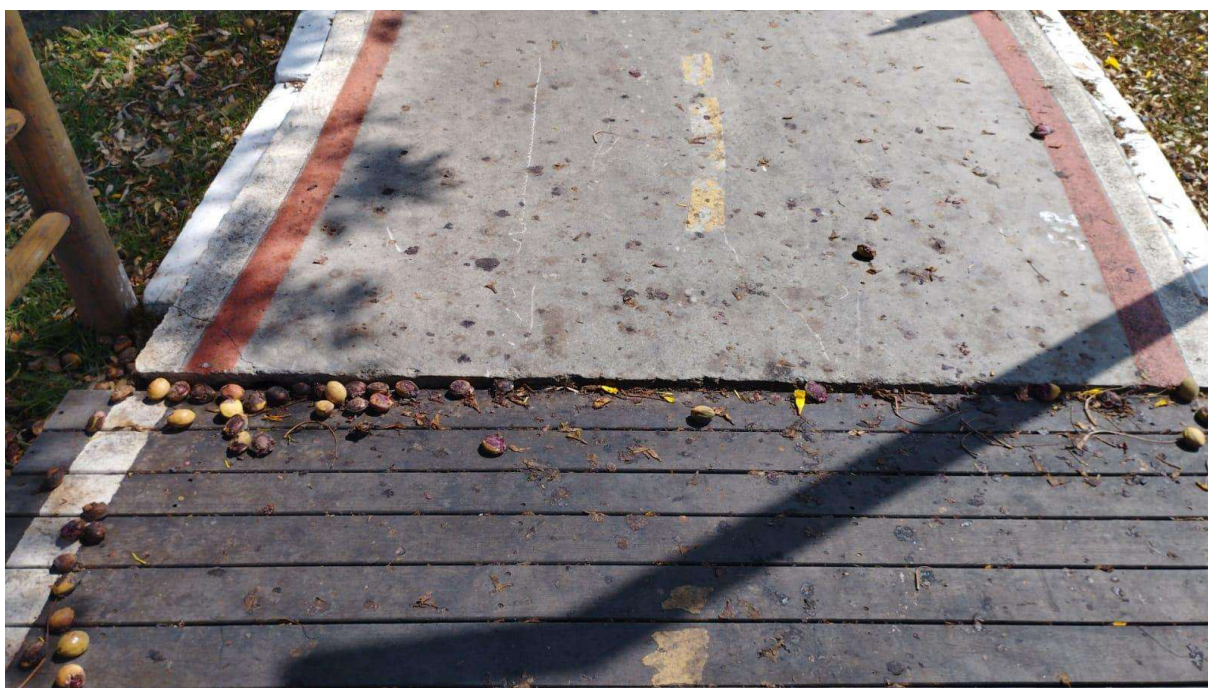
Figura 37 – Afundamento do piso de madeira.

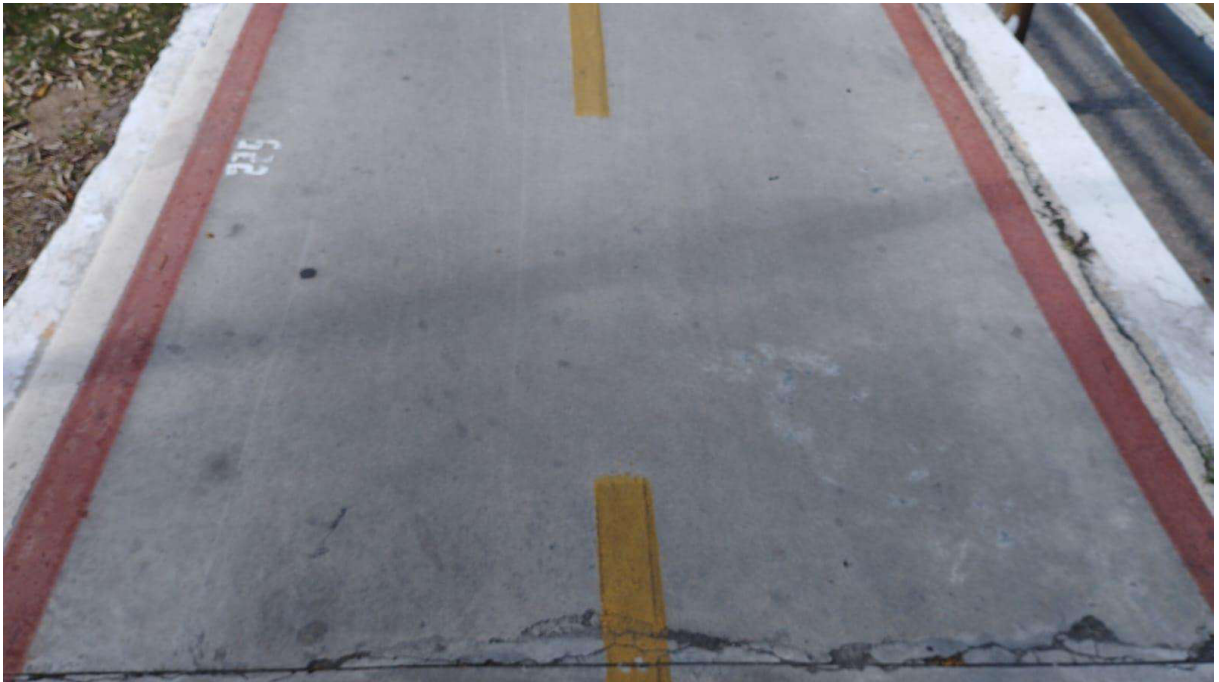
Figura 38 – Exposição da malha da armação.

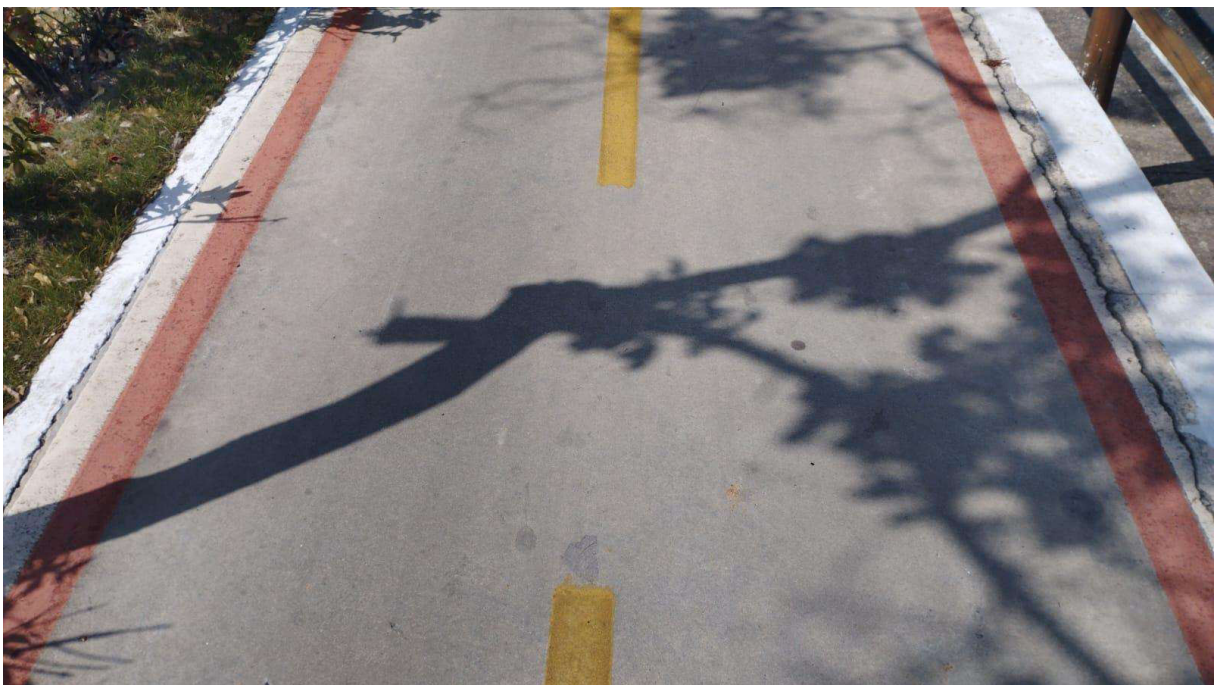
Figura 39 – Fissuras longitudinais.

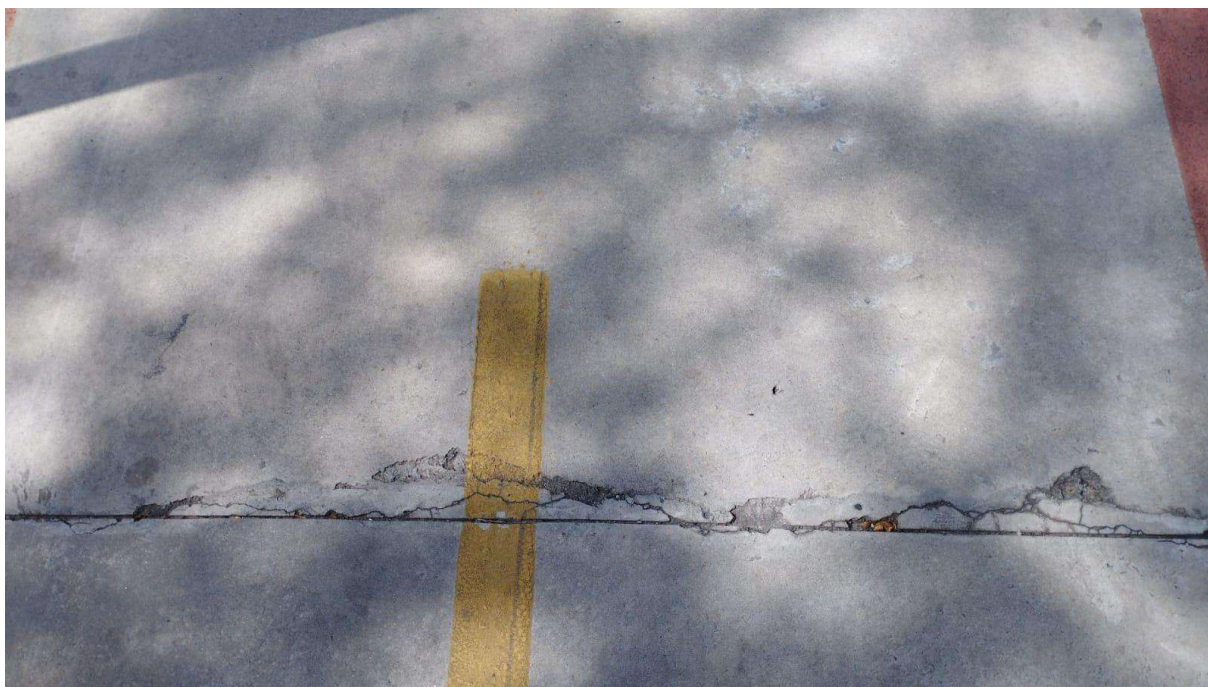
Figura 40 – Quebra localizada acrescido de conjunto de fissuras.

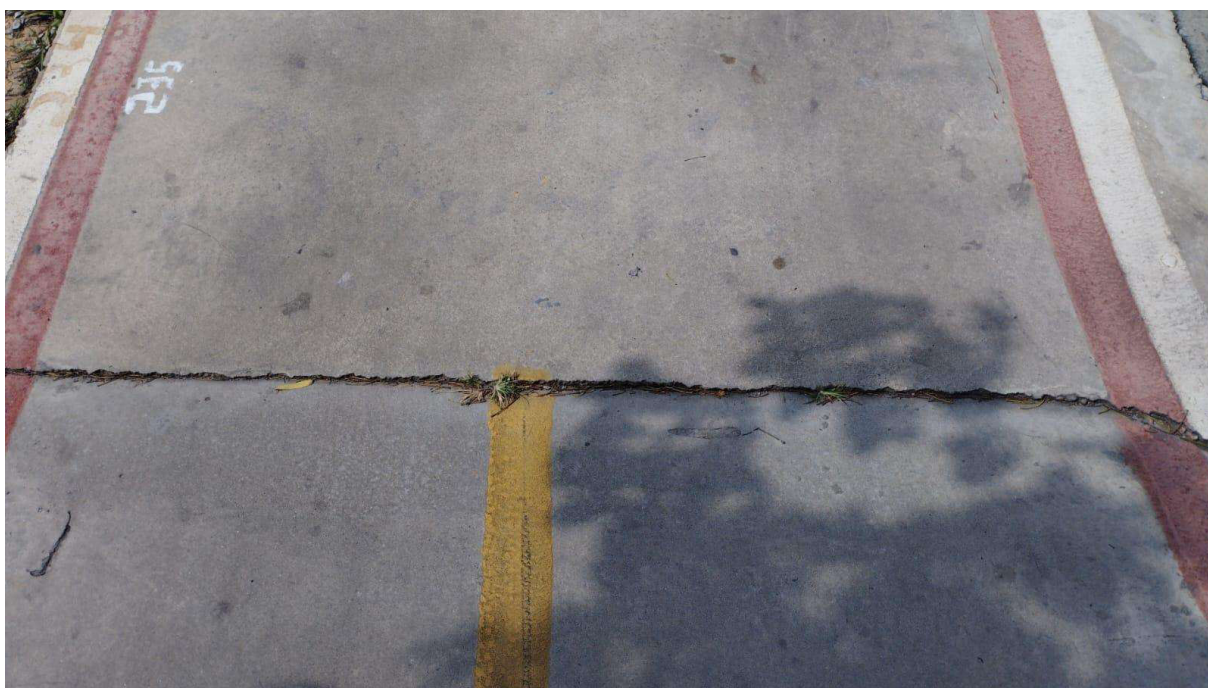
Figura 41 – Alçamento de placas com ruptura de canto.

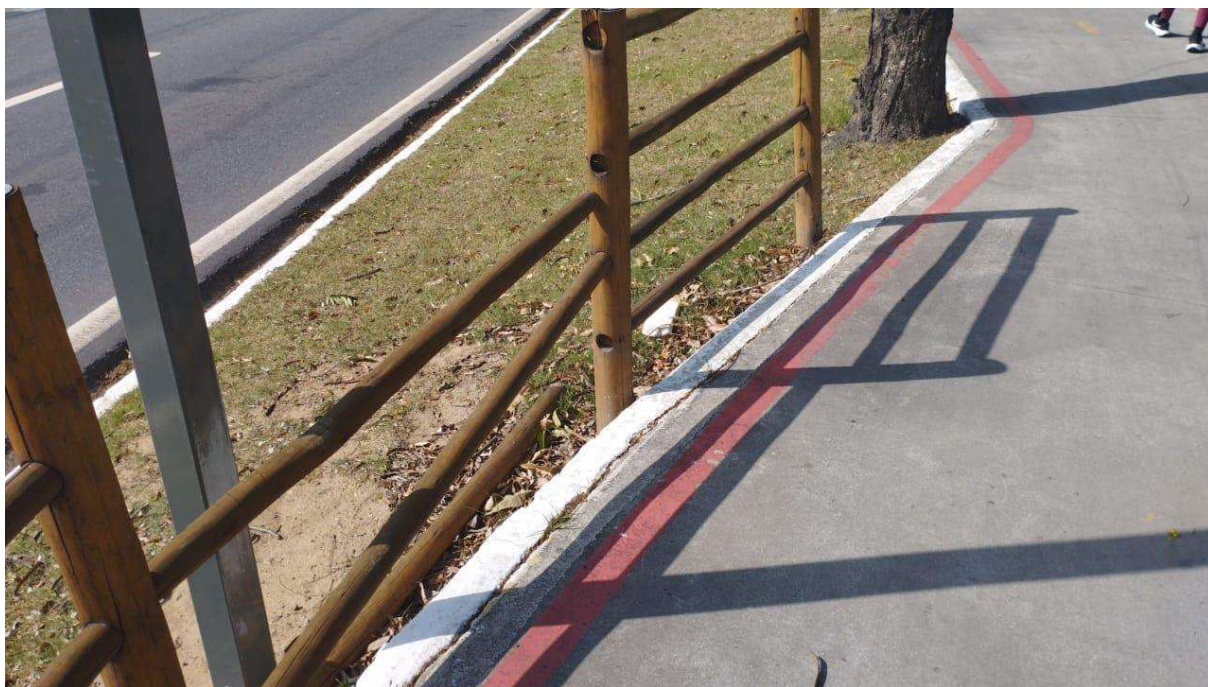
Figura 42 – Proteção de ciclovia quebrada.

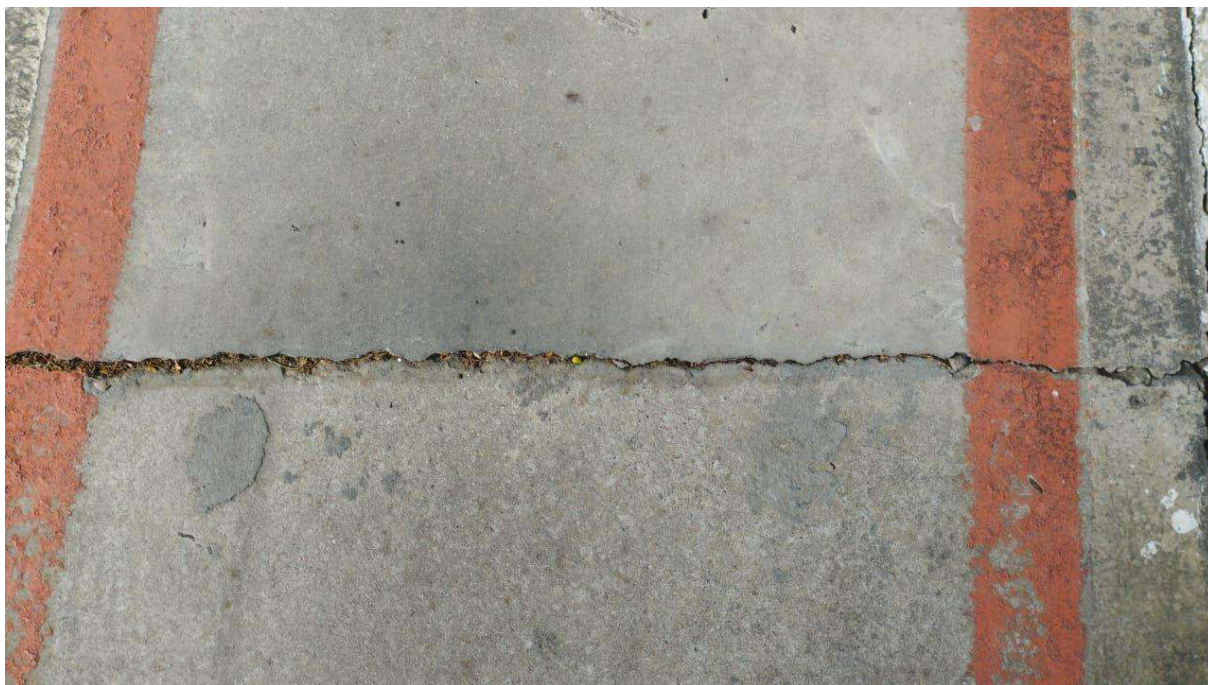
Figura 43 – Fissura por falta de junta de dilatação.

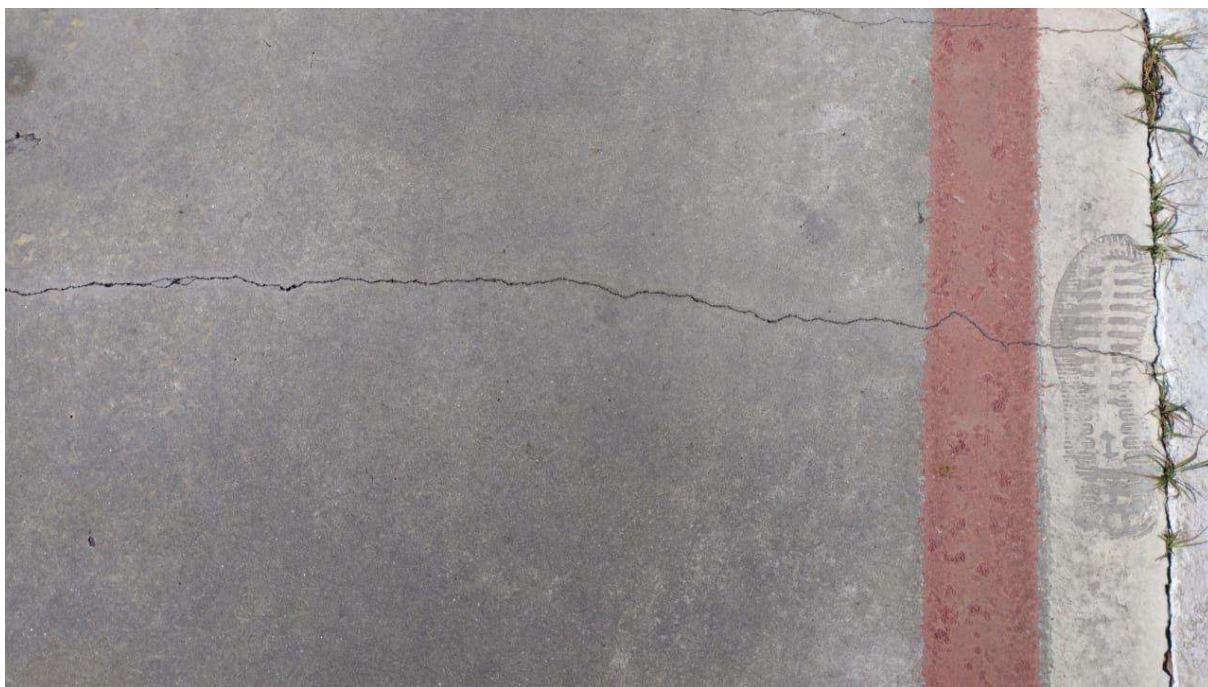
Figura 44 – Fissura transversal e pega do concreto não respeitada.

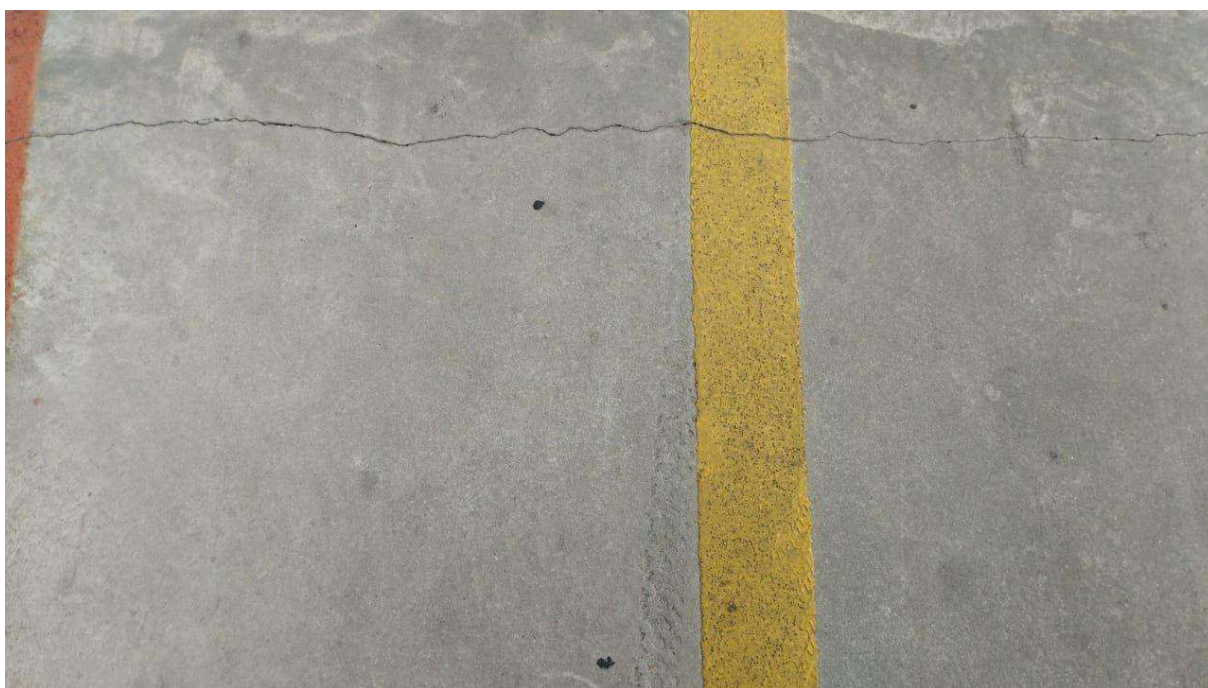
Figura 45 – Fissura longitudinal.

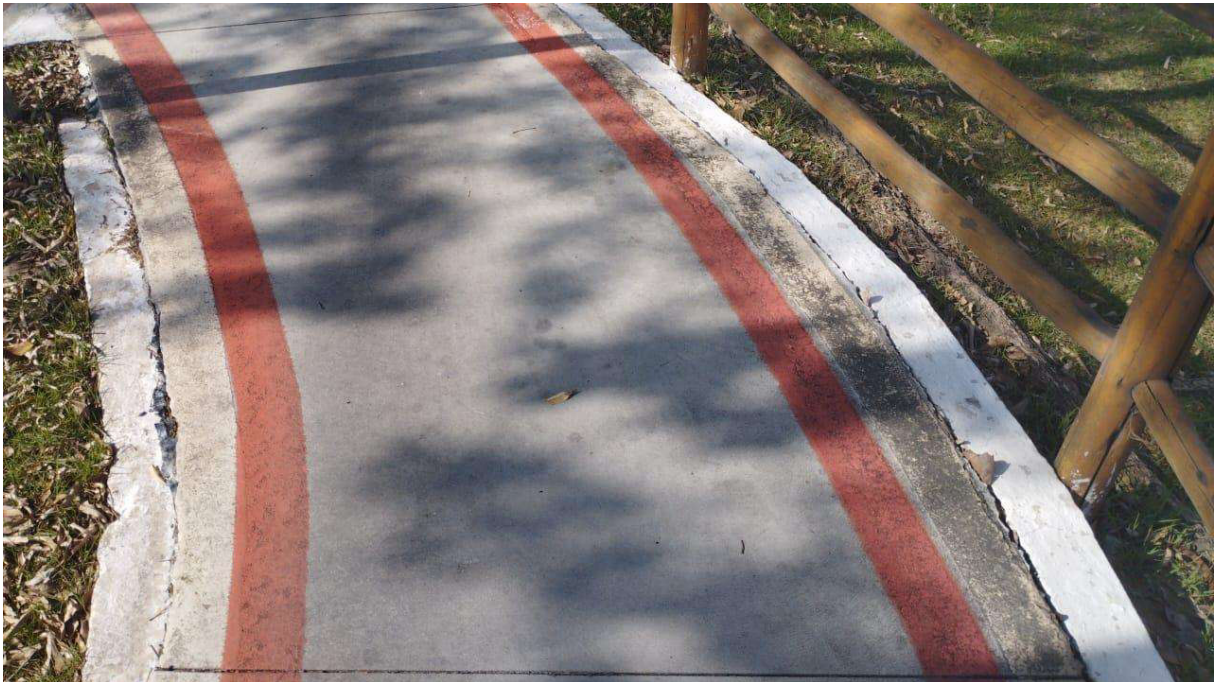
Figura 46 – Meio fio quebrado.

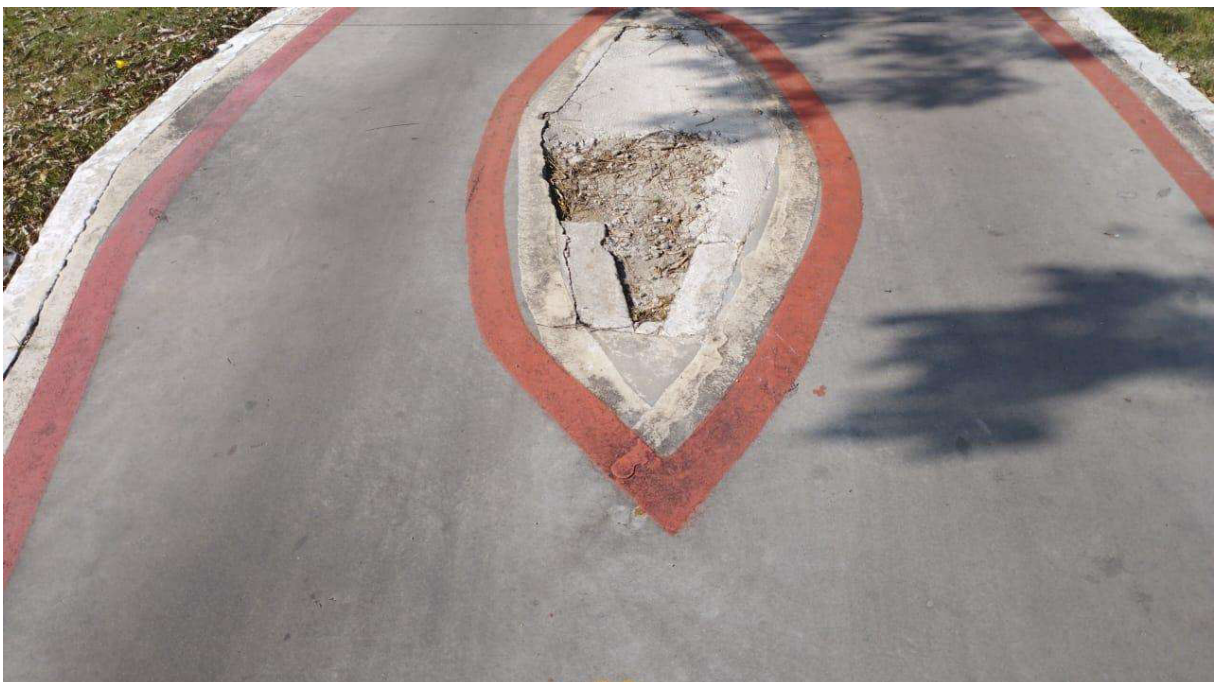
Figura 47 – Meio quebrado e resto do concreto despejado em ambiente irregular.

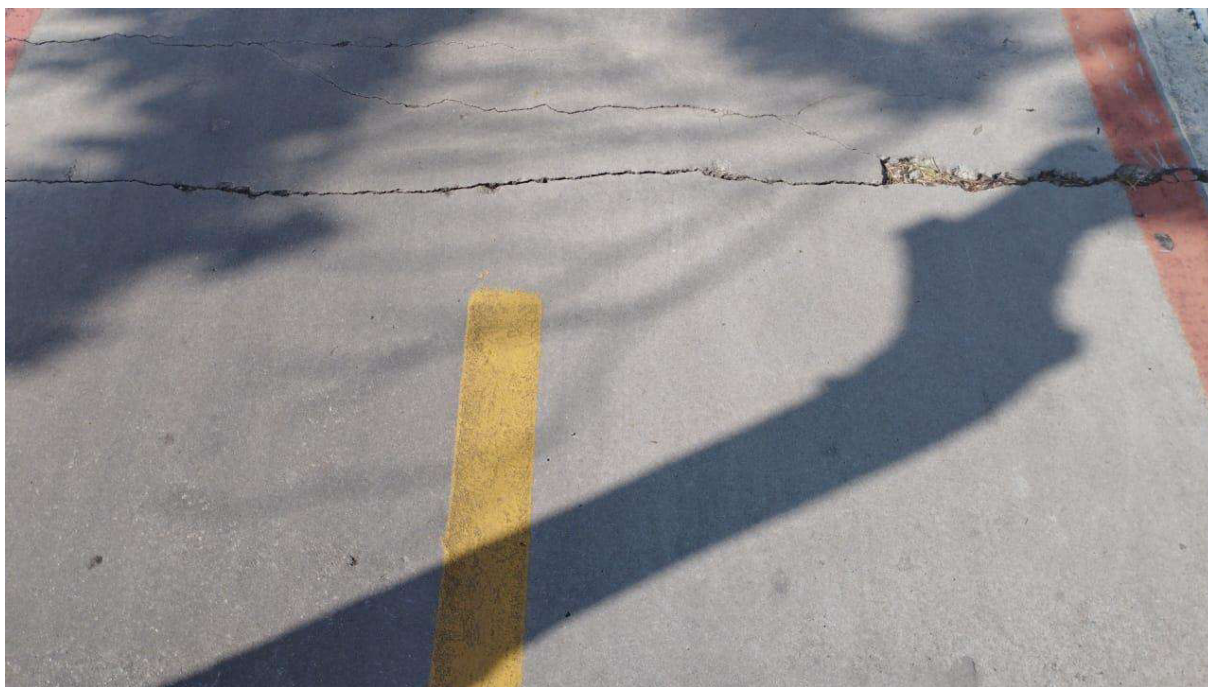
Figura 48 – Conjunto de fissuras transversais.
