**AVALIAÇÃO PATOLÓGICA DA CICLOVIA NA AVENIDA FERNANDES LIMA,  
TRECHO CANAÃ - CENTENÁRIO**

MACEIÓ – AL  
2025

Trabalho de conclusão de curso apresentado ao Curso de Engenharia Civil da Universidade Federal de Alagoas, como requisito parcial à obtenção do título de Bacharelado em Engenharia Civil.

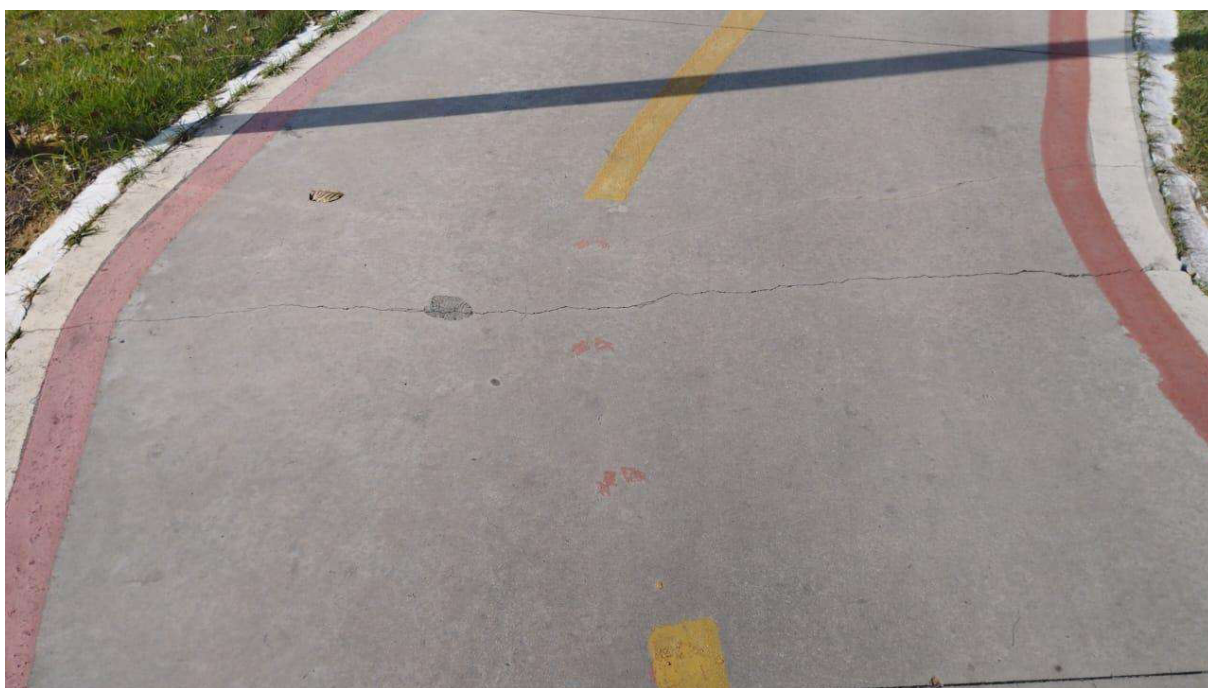
Figura 49 – Fissura transversal em curva.

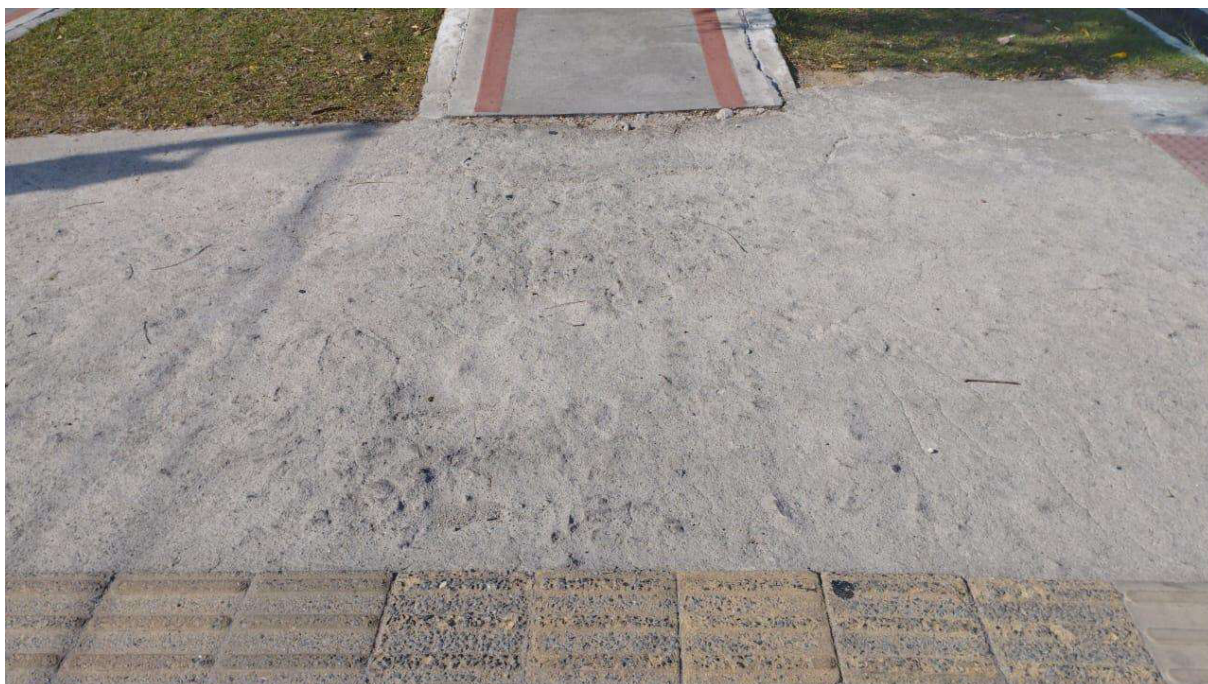
Figura 50 – Desgaste superficial de via.

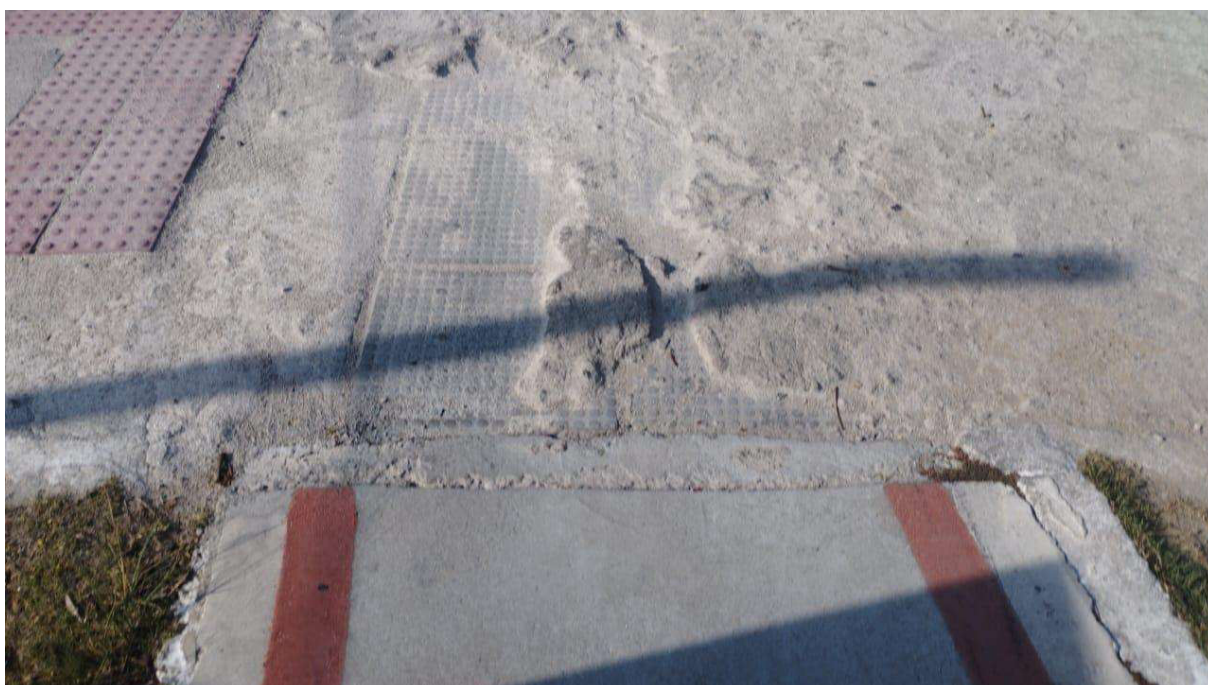
Figura 51 – Desgaste de via.

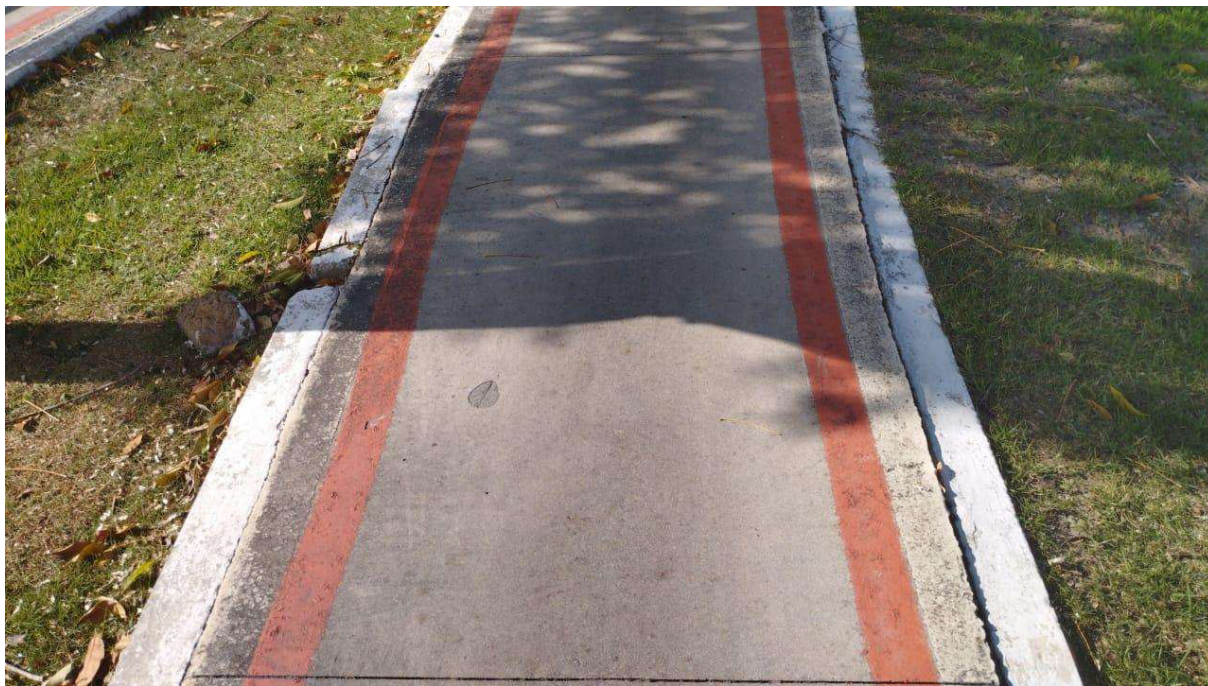
Figura 52 – Conjunto de placas irregulares em relação ao solo, possível movimentação de raízes de árvores.

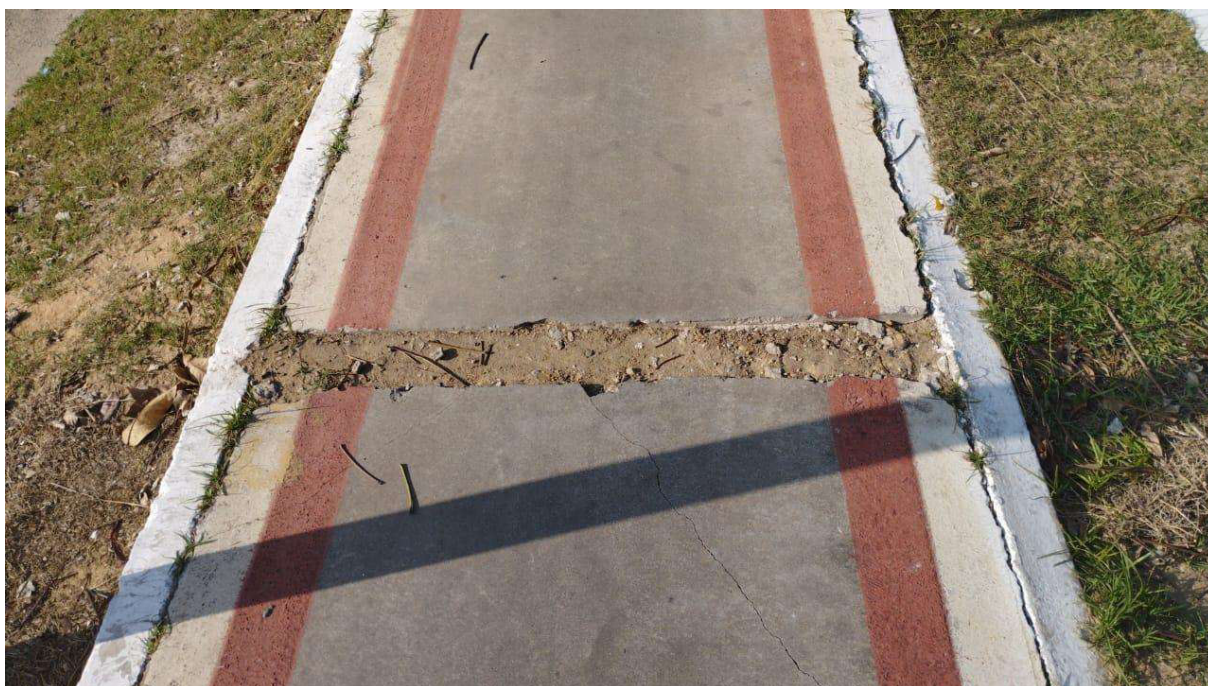
Figura 53 – Fissura diagonal e placa quebrada.

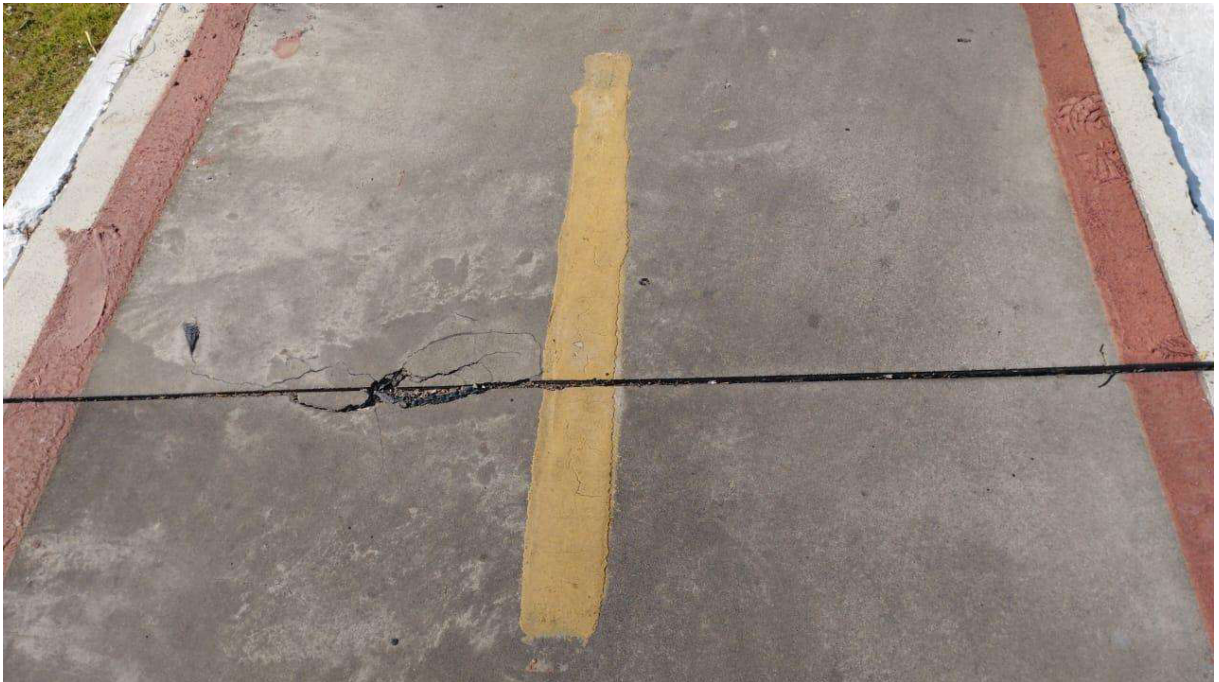
Figura 54 – Buraco e fissura em junta de dilatação.

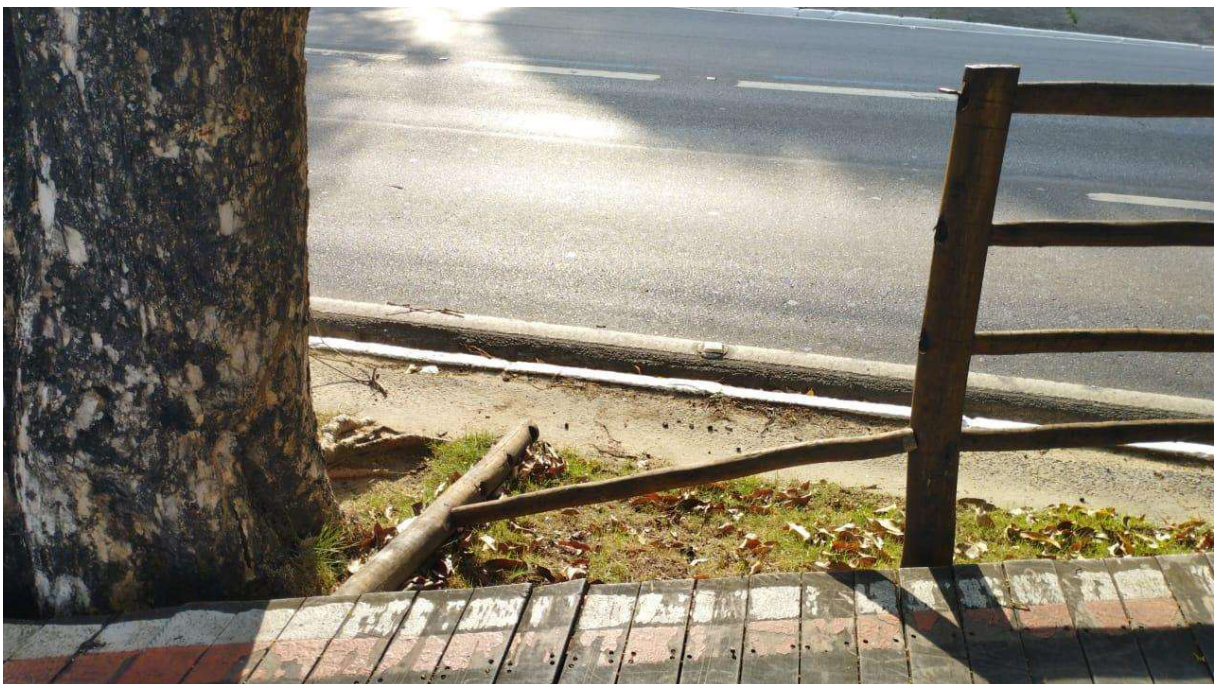
Figura 55 – Proteção da ciclovia quebrada.

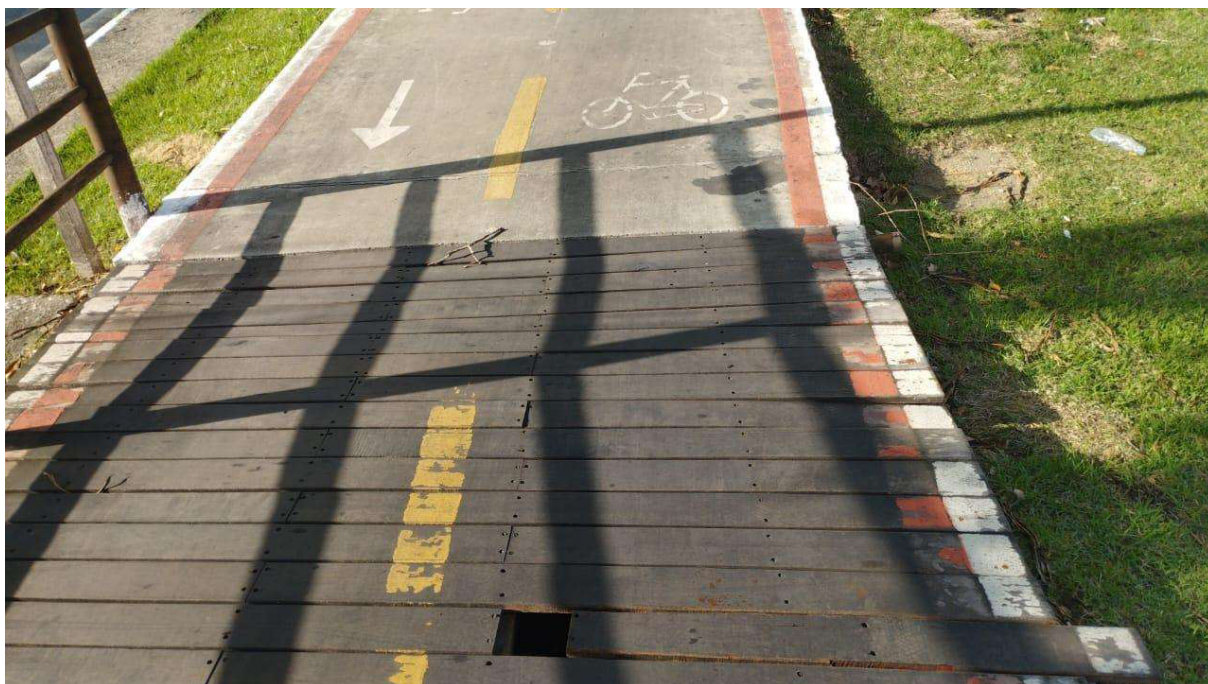
Figura 56 – Buraco em um conjunto de placas de madeira, trecho próximo ao exército

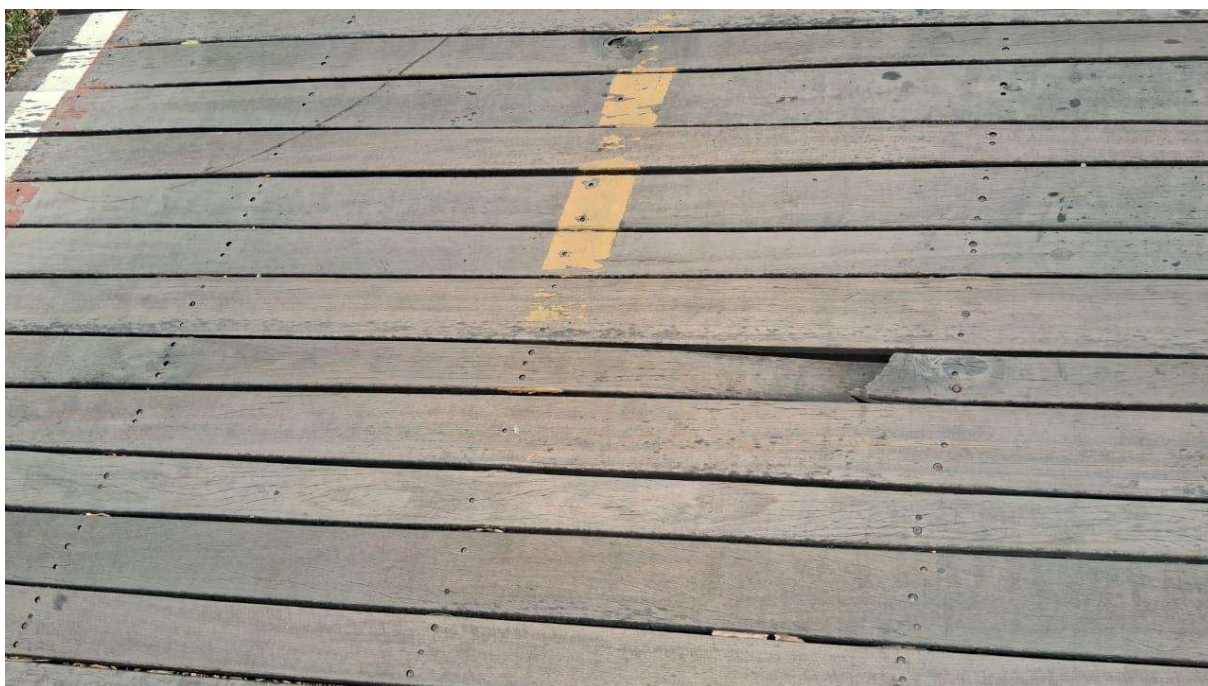
Figura 57 – Fissuras em estruturas de madeira.

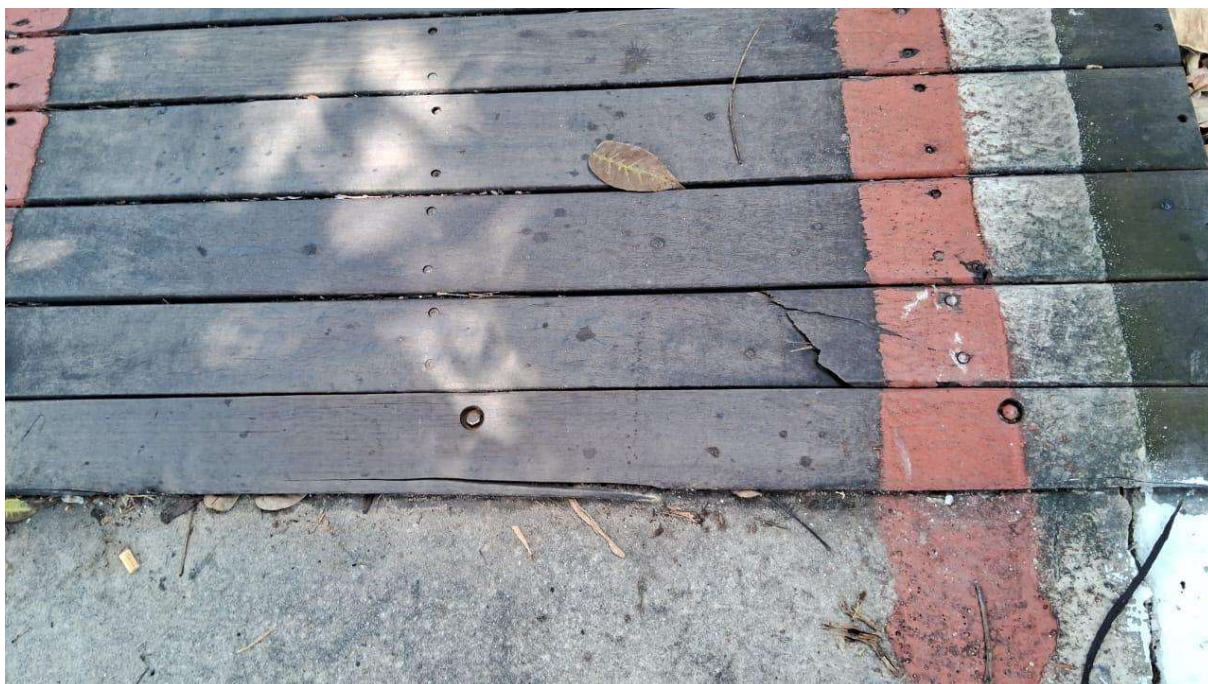
Figura 58 – perdas de parafusos e fissuras em estruturas de madeira.
