**ANÁLISE DE MANIFESTAÇÕES PATOLÓGICAS DE PAVIMENTOS ASFÁLTICOS EM  
TRECHOS DE BAIROS NO MUNICÍPIO DE PAULO AFONSO– BA**

Trabalho de Conclusão de Curso apresentado ao  
Curso de Engenharia Civil da Universidade Federal  
de Alagoas – UFAL como requisito Parcial para  
obtenção do Título de bacharel em Engenharia Civil.

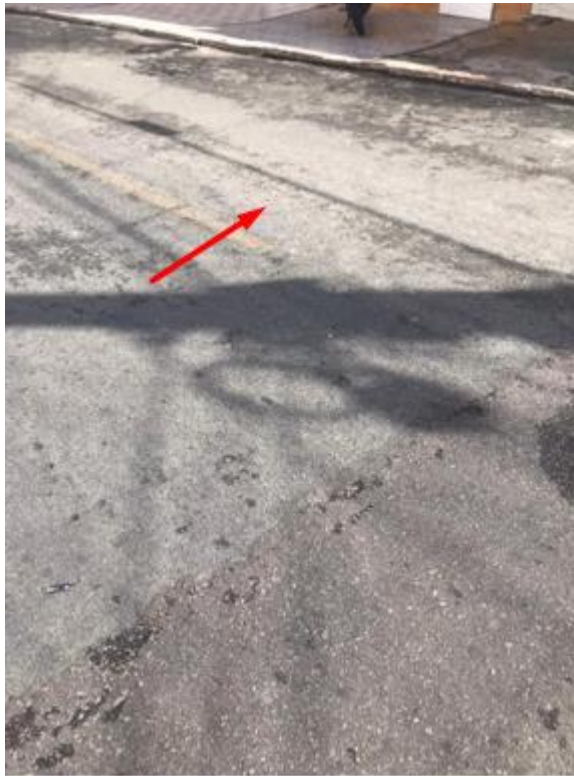
Figura 31: Patologia, tipo ondulação ou corrugação, localizada na Avenida Getúlio Vargas.

Para a patologia de afundamento, ondulação e corrugações, (BERNUCCI, 2008, p.188), sugere que: “Fresagem é a operação de corte, com uso de máquinas especiais (Figura 46), do revestimento asfáltico existente em um trecho de via, ou de outra camada do pavimento, para restauração da qualidade ao rolamento da superfície, ou como melhoramento da capacidade de suporte”.

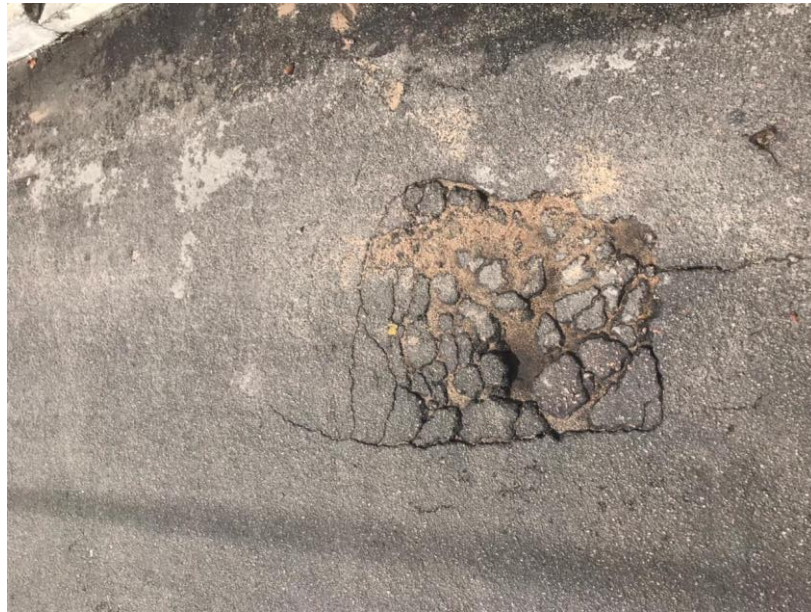
Foram encontradas “panelas”, que de acordo com o (DNIT, 2005, p.321), possíveis causas desse tipo de patologia, são: “Excesso de carga por eixo dos veículos; deficiência de projeto; deficiências construtivas; ação da água devido à infiltração”

Figura 32: Patologia, tipo panela ou buraco, localizada na Avenida Getúlio Vargas.

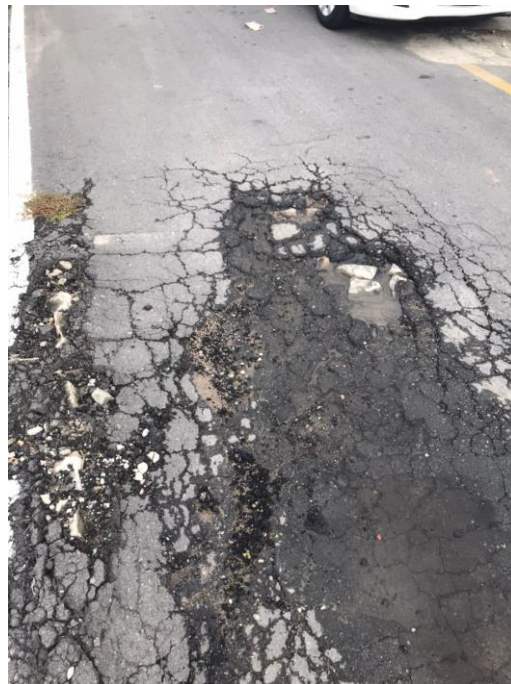
Figura 33: Patologia, tipo panela ou buraco, localizada na rua Campos Sales.

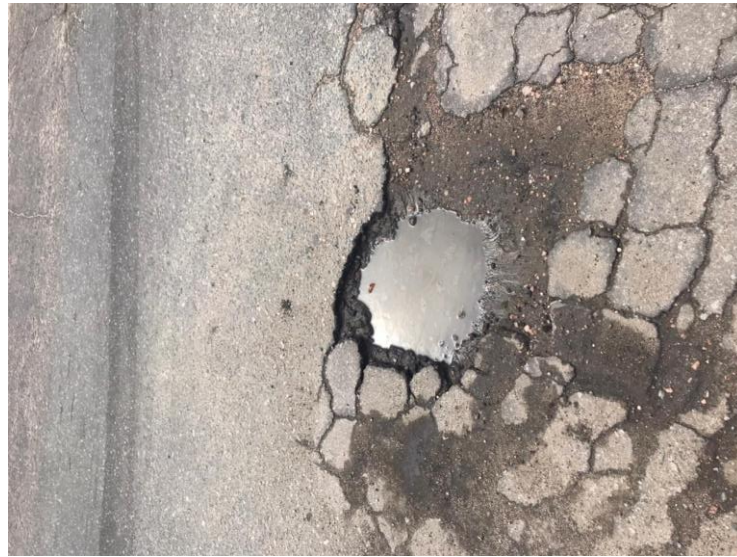
Figura 34: Patologia, tipo panela ou buraco, localizada na Avenida Beira Rio.

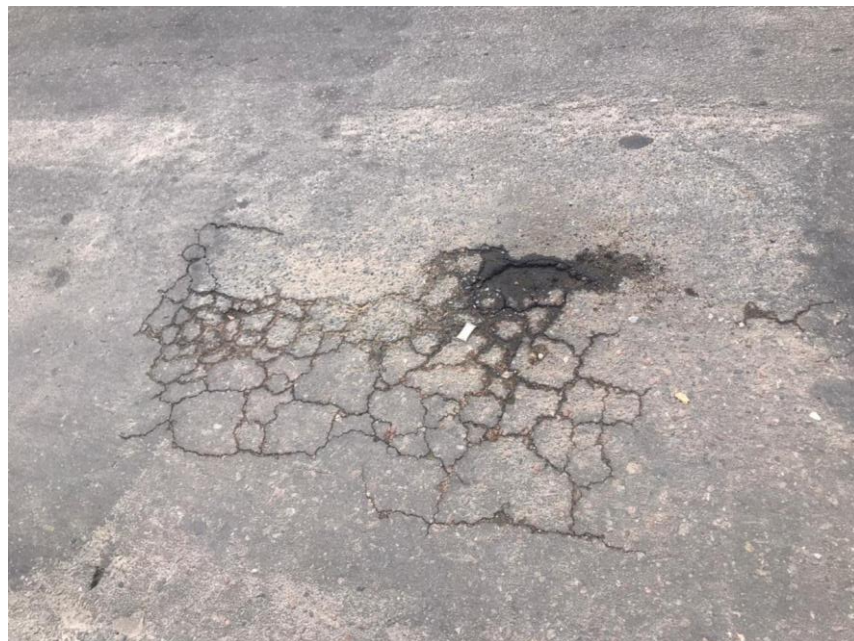
Figura 35: Patologia, tipo panela ou buraco, localizada na Avenida do Aeroporto.

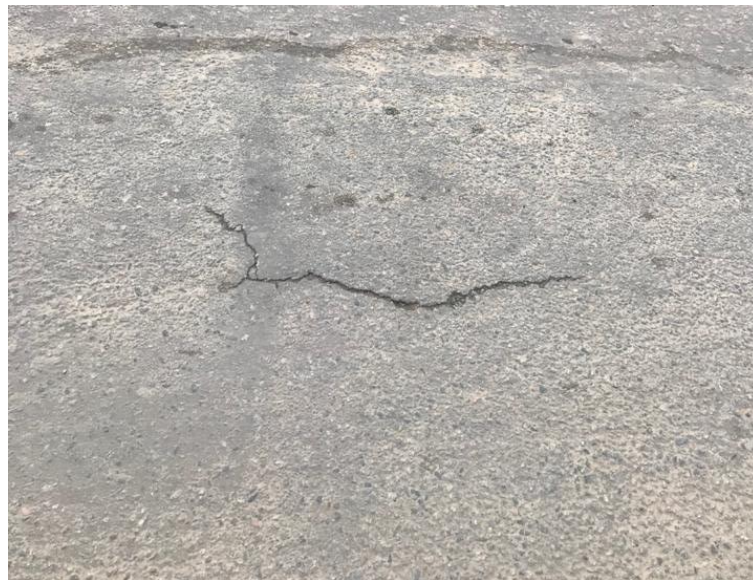
As trincas registradas no decorrer das vias na Avenida Moxotó conforme Figura 36, e na Avenida Getúlio Vargas conforme Figura 37, apresentaram algumas espessuras principalmente no sentido longitudinal, paralelas ao tráfego dos veículos, muito difíceis de serem detectadas pelo veículo com o uso do aplicativo, além da análise virtual feita para detectar esses defeitos, deve ser feito outro método mais preciso para pontuar sua classificação. Sua causa provável é contração/dilatação do revestimento.

Figura 36: Patologia, tipo trinca longitudinal, na Avenida Moxotó.

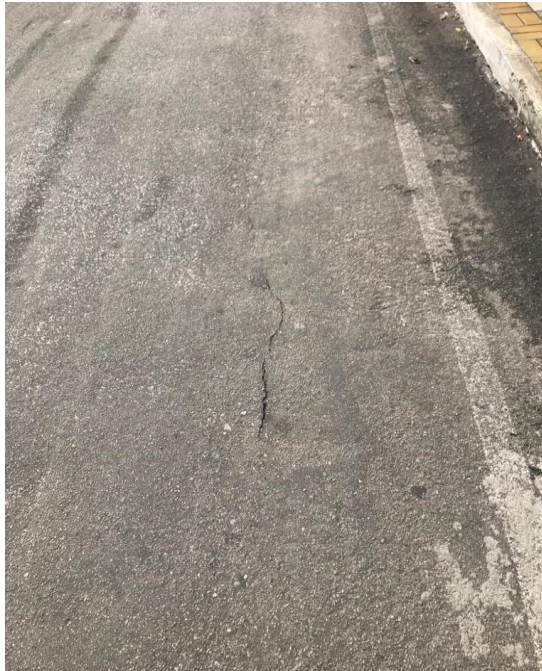
Figura 37: Patologia, tipo trinca longitudinal, na Avenida Getúlio Vargas.

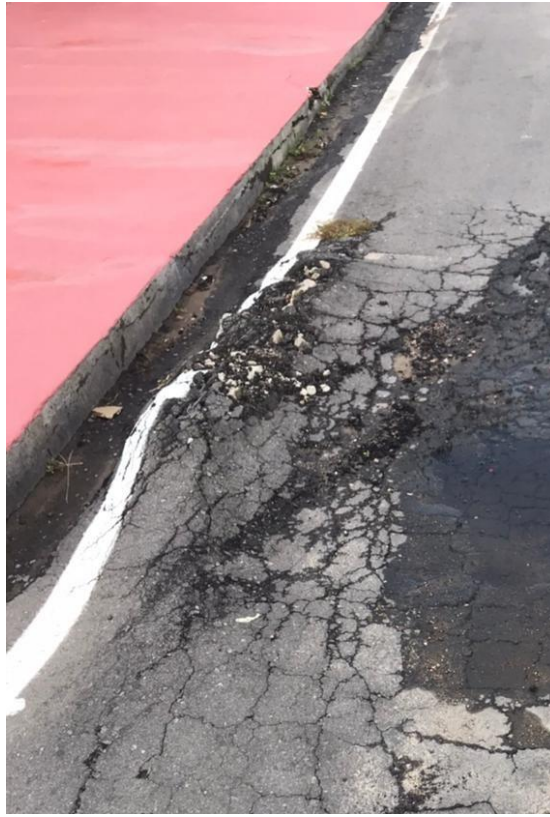
Foi encontrada a patologia tipo Escorregamento, segundo o (DNIT, 2005, p.382), possíveis causas desse tipo de patologia, são: “Ligação inadequada entre o revestimento e a camada sobre a qual este se apoia (deficiências na imprimação ou pintura de ligação); limitada inércia do revestimento asfáltico devido à pequena espessura; compactação deficiente das misturas asfálticas ou da porção superior da camada de base; fluência plástica do revestimento na ocorrência de altas temperaturas”.

Figura 38: Patologia, tipo escorregamento, localizada na Rua Campos Sales.

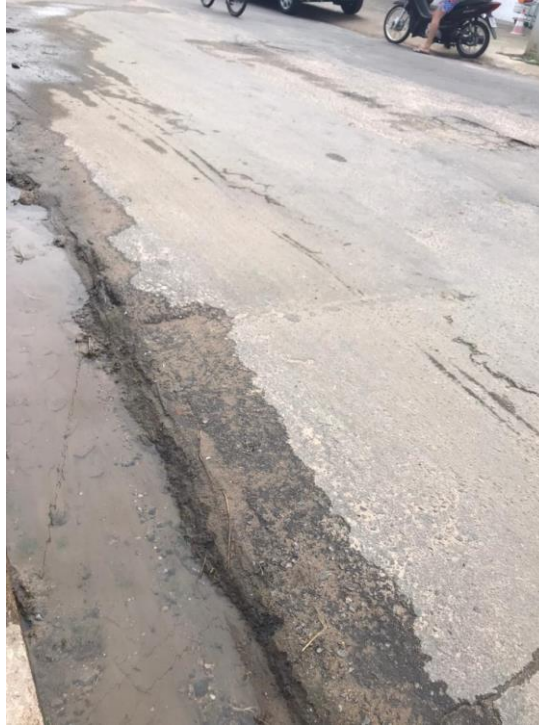
Patologia tipo Remendo, onde as possíveis causas desse tipo de patologia, são: Solicitação intensa do tráfego; emprego de material de má qualidade; agressividade das condições ambientais; problemas construtivos. (DNIT, 2005, p.385).

Figura 39: Patologia tipo remendo, localizada na Avenida Moxotó.

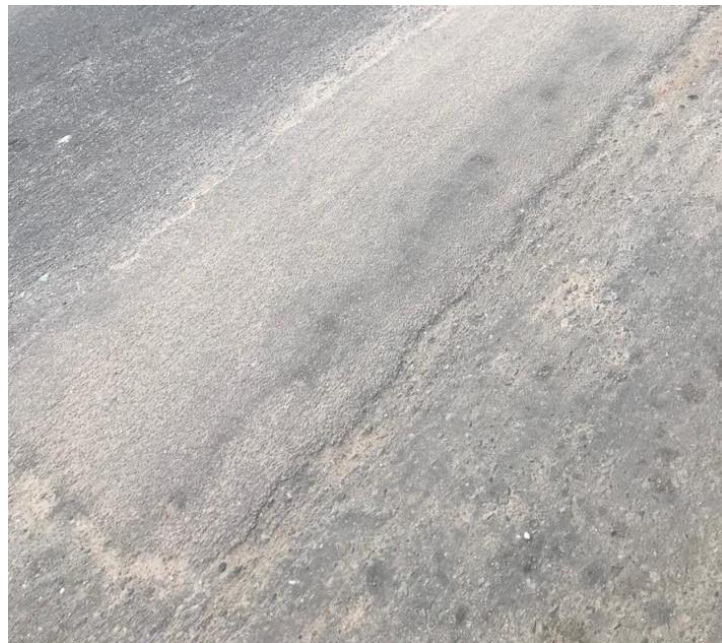
Figura 40: Patologia tipo remendo, localizada na Avenida do Aeroporto.

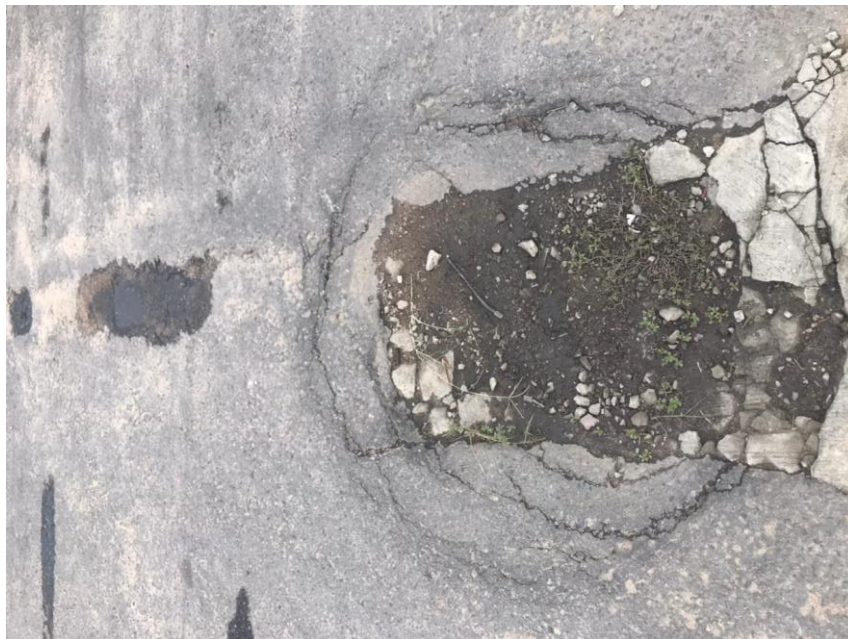
Em um trecho da Avenida Campos Sales foi observado na Figura 41, a patologia tipo afundamento. Sua causa provável é enfraquecimento de uma ou mais camadas devido à infiltração de água. É observado com frequência a manutenção da companhia de água e esgoto nesse local.

Figura 41: Patologia, tipo afundamento de consolidação, localizada na Avenida Campos Sales.

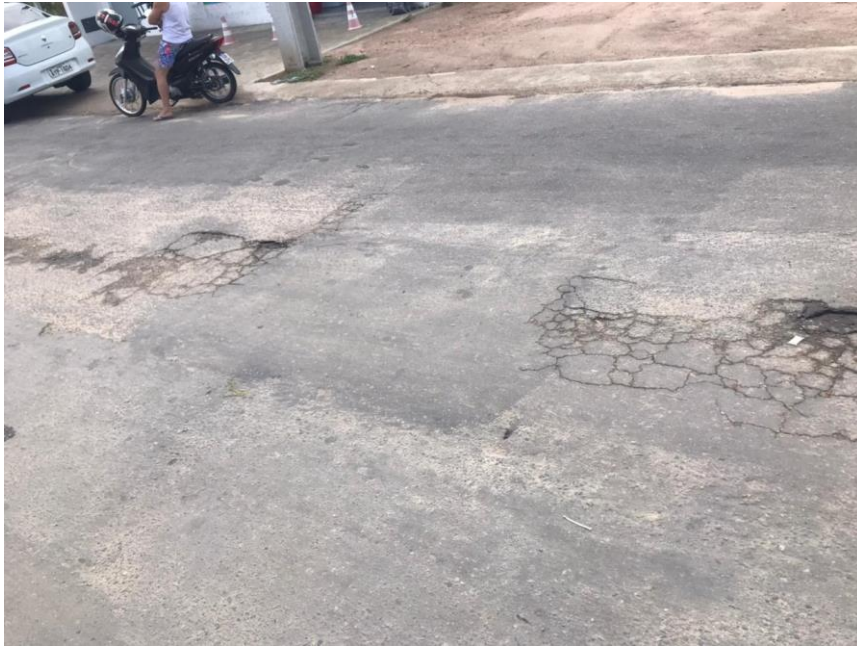
Foi a patologia apresentada com maior frequência em todas as vias de estudo, principalmente no trilho de rodas dos veículos, as trincas tipo couro de jacaré tem como causa, o envelhecimento do pavimento. Observa-se que não foi realizado, uma fresagem, manutenção, desse revestimento, conforme a Figura 42.

Figura 42: Patologia, trincas tipo couro de jacaré, localizada na Avenida Moxotó.
