**AVALIAÇÃO SUPERFICIAL DE PAVIMENTOS ATRAVÉS DO MÉTODO IGG  
(ÍNDICE DE GRAVIDADE GLOBAL): ESTUDO DE CASO EM UM TRECHO NA  
AV. MOXOTÓ, EM PAULO AFONSO – BAHIA.**

Trabalho de Conclusão de Curso apresentado ao curso de Bacharelado em Engenharia Civil pela Universidade Federal de Alagoas, como requisito parcial para obtenção grau.

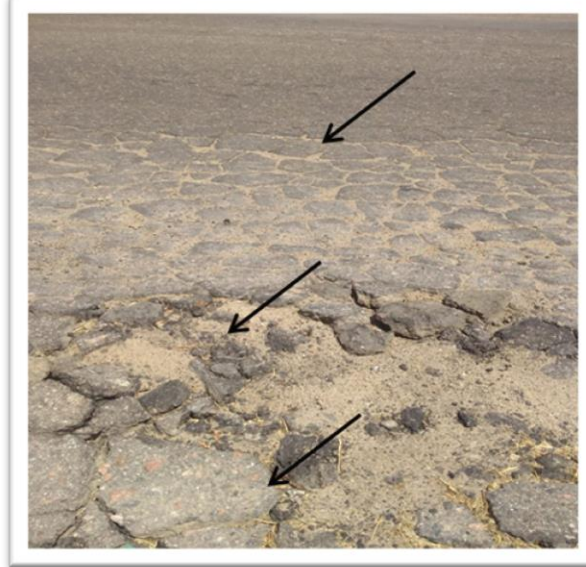
Figura 20 - Faixa com manifestações patológicas diversas

De acordo com a norma DNIT 006/2003-PRO, a Tabela 2 está relacionada aos conceitos de degradação do pavimento em função do IGG. O IGG da faixa 1 foi de 148,4, que o classifica como pavimento ruim. Na faixa 2 o IGG foi de 129,4, também o classifica como ruim. Observou-se em vários pontos a presença de diversos defeitos. Levando em conta que os trechos analisados possuem um volume constante de ônibus, automóveis e caminhões, com alta frequência, concluiu-se, através das análises feitas no pavimento, a necessidade de manutenção o mais breve possível, como mostra a figura 20.

Observou-se durante todo o trecho analisado, que as outras manifestações patológicas apareceram em uma quantidade menor de frequência. Na figura 20, observou-se que existem locais onde há mais de uma patologia, tal como o remendo, afundamento plástico, trincas longitudinais longas e transversais.

Diante dos resultados, e do elevado grau de degradação qual o pavimento se encontra sinaliza a necessidade de restauração, como exemplo, a repavimentação, que seria a forma mais adequada para corrigir tantos defeitos, principalmente os mais profundos. Ressaltando que esta deve ser feita mediante um projeto, atendendo requisitos de qualidade normatizados e demandas do tráfego.

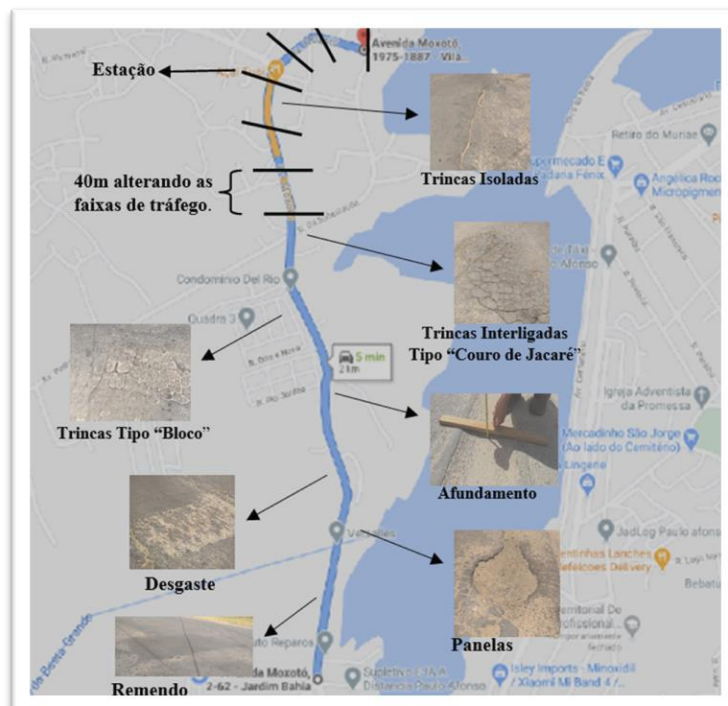
Figura 21 - Croqui do trecho com a representação das manifestações

Como mostra a Figura 21 a representação da via de pista simples aponta tanto o surgimento dessas manifestações patológicas quanto cada ponto específico onde as mesmas se encontram. Ainda na Figura 20, o trecho total analisado foi de 2,0 km, a via tem 100 estações, das quais, 50 na faixa 1 e 50 na faixa 2.

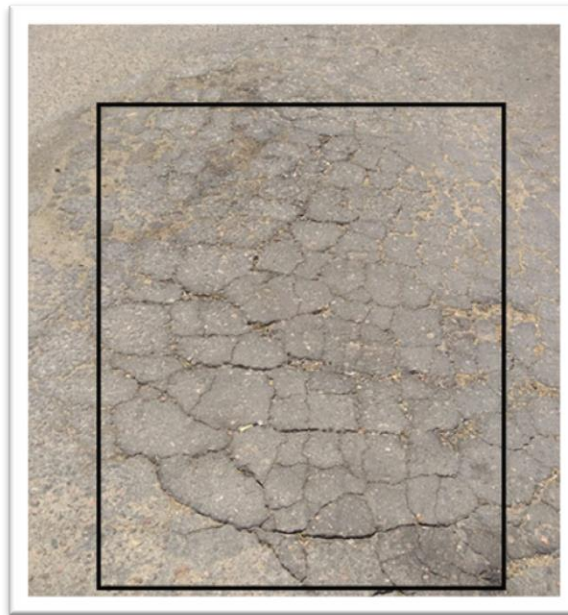
Figura 22 - Trincas Interligadas tipo couro de jacaré

A manifestação patológica vista em grande escala são as trincas interligadas couro de jacaré, que pode ser vista na Figura 22.

A Figura 22 é um tipo de manifestação patológica que reflete um estágio avançado de fadiga. Segundo a CNT (2017), provavelmente, as principais causas de Trincas interligadas “couro de jacaré” pode ser o colapso do revestimento asfáltico devido à repetição das ações do tráfego, além disso, pode ser possível devido ao subdimensionamento ou má qualidade da estrutura ou de uma das camadas do pavimento, além da baixa capacidade de suporte do solo, envelhecimento do pavimento (fim da vida útil) ou asfalto duro ou quebradiço.

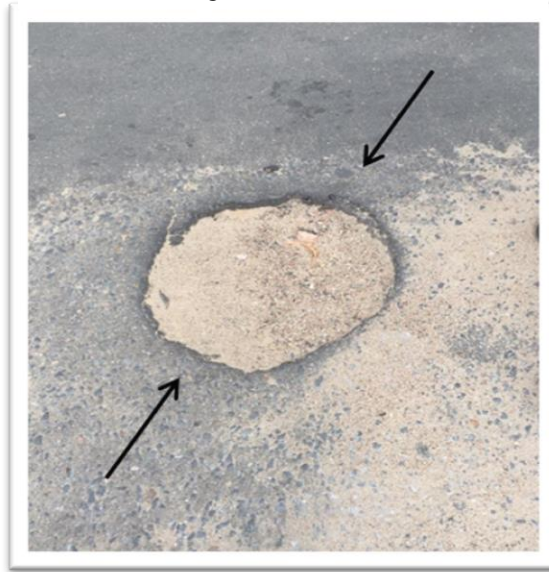
Figura 23 - Panela

Uma das manifestações patológicas mais vista é a Panela, mostrada na Figura 23.

A figura 23 é um tipo de patologia que é consequência de um processo avançado de degradação do pavimento. Possivelmente seja justificado pela presença de trincas de fadiga, desintegração localizada na superfície do pavimento ou ainda deficiência na compactação. (CNT, 2017)

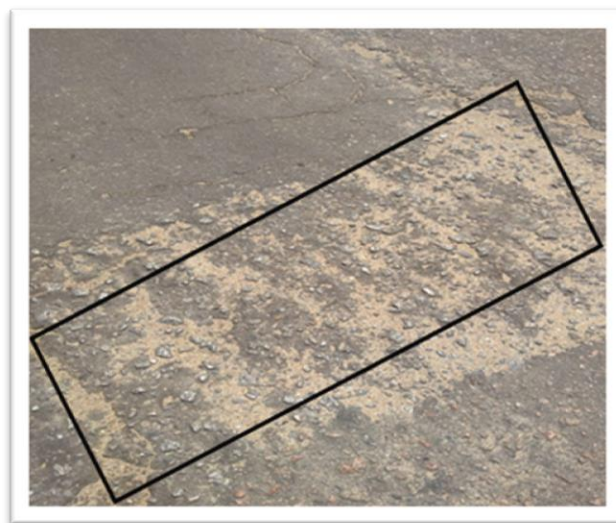
Figura 24 - Desgastes

Outra manifestação vista ao longo do trecho na Figura 24 é o Desgaste.

Presente na superfície do pavimento, esta manifestação patológica consiste na perda de seus agregados conforme Figura 24, proporcionando a atuação do intemperismo no pavimento e nas camadas inferiores, de maneira a prejudicar a trafegabilidade e vida útil. De acordo com a CNT (2017), as ocorrências dessa manifestação patológica podem derivar da redução de ligantes, perda de coesão entre ligante e agregado, execuções em condições meteorológicas não apropriadas, presença de água no interior do revestimento, problemas derivados de equipamentos, temperatura ambiente elevada.

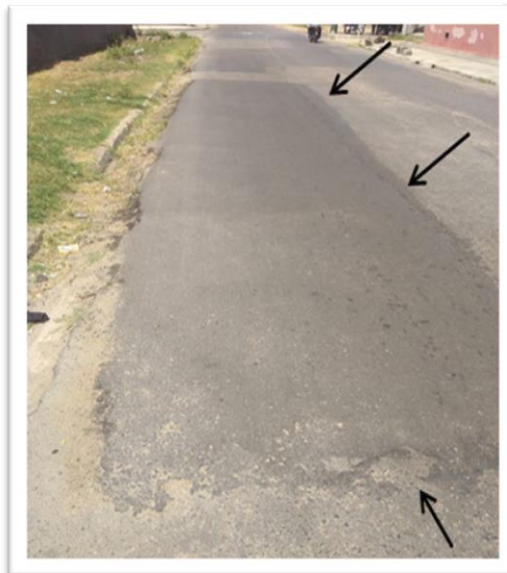
Figura 25 – Remendos

Conforme figura 25, é possível visualizar os Remendos.

Entretanto, de acordo com (DNIT, p. 2, 2003), os remendos podem ser resultado de uma operação “tapa-buraco” buscando minimizar os efeitos de panelas já existentes

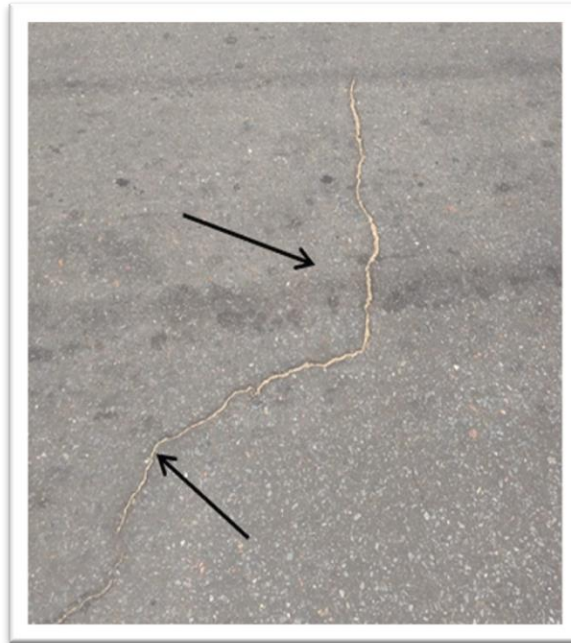
Figura 26 - Trincas Longitudinais Longas

As trincas longitudinais longas ocorrem de formas isoladas e aproximadamente paralelas ao eixo do pavimento, visto na Figura 26.

De acordo com Silva (2008), são causadas entre outros, devido à má execução da junta de construção, reflexão de trincas, assentamento da fundação, retração do revestimento de asfalto ou estágio inicial de fadiga. São chamadas de longitudinais longas quando o seu comprimento é maior que 1 metro, caso seja menor, são chamadas de longitudinais curtas.

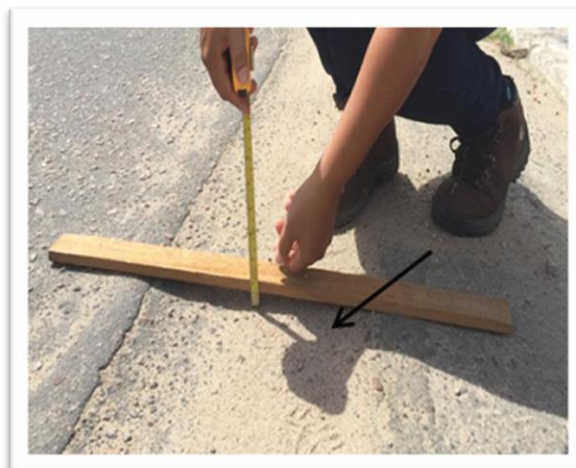
Figura 27 - Afundamentos Plásticos

A figura 27 mostra o afundamento de deformação plástica, que sofre depressão longitudinal da superfície do pavimento. As deformações são causadas pela ação das cargas dos pneus que passam repetidas vezes.

Segundo Silva (2008), ocorre por causa da ação das cargas dos pneus que passam repetidas vezes e das deformações plásticas das camadas do pavimento e apresentam também elevações que contornam o afundamento. Quando possuem até 6 metros de extensão, são ditos de plástico local, mas se maiores, são ditos de plástico da trilha.
