UNIVERSIDADE FEDERAL DE ALAGOAS  
CAMPUS DO SERTÃO – EIXO DAS TECNOLOGIAS  
CURSO DE ENGENHARIA CIVIL

**MANIFESTAÇÕES DE SALITRE EM RESIDÊNCIAS DA CIDADE DE OURO  
BRANCO – ALAGOAS: ESTUDO DE CASO.**

Trabalho de conclusão de curso apresentado ao programa de graduação da Universidade Federal de Alagoas, como requisito para obtenção de grau acadêmico (Bacharelado) no curso de Engenharia Civil da UFAL – Campus do Sertão.

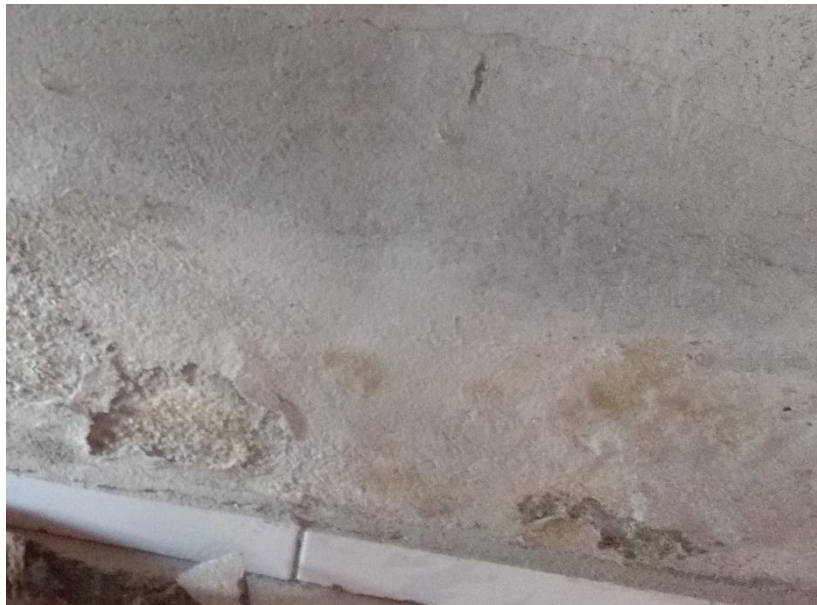
**Figura 2.1-** Eflorescência na alvenaria

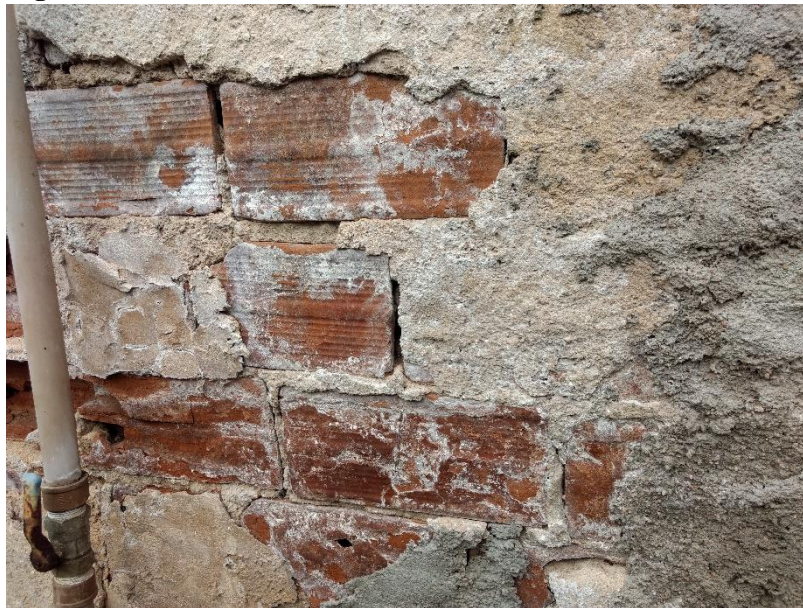
**Figura 2.2** - Subflorescência na alvenaria.

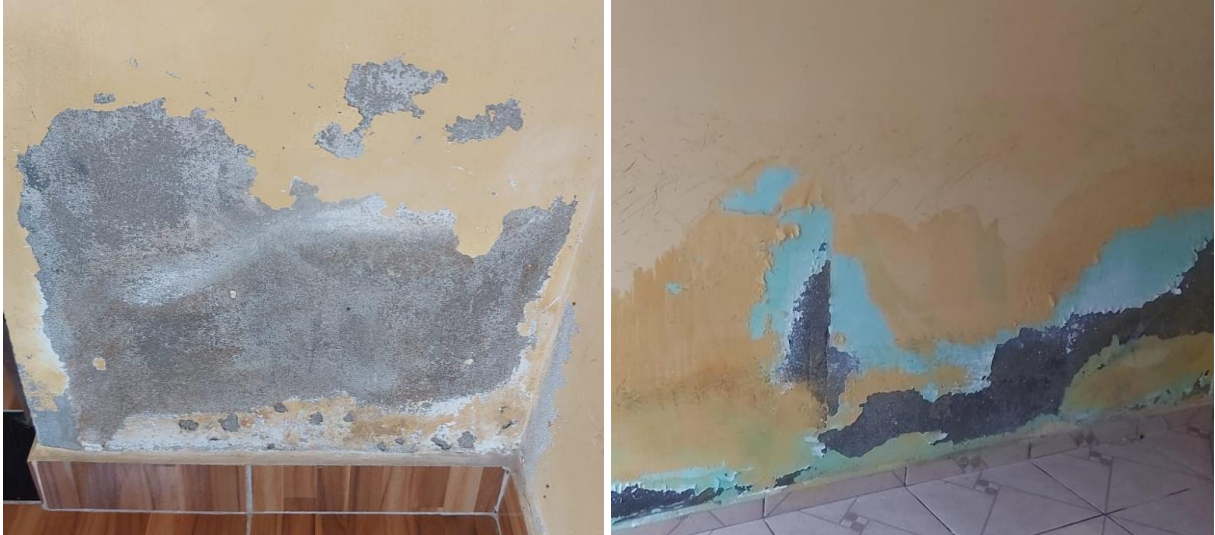
**Figura 4.8** - Paredes com descamação da tinta e indícios de eflorescência.

As paredes mostradas na figura 4.8 passaram por reparo, sendo essas extraídas o reboco contaminado e aplicado um novo reboco com argamassa com traço forte, de 3 partes de areia para 1 de cimento, mesmo realizando essa medida podemos notar que apesar de a parede permanecer firme sem ocorrer a desfragmentação do reboco, observa-se que ainda continuou apresentando umidade, que acarretou em descamação da tinta.

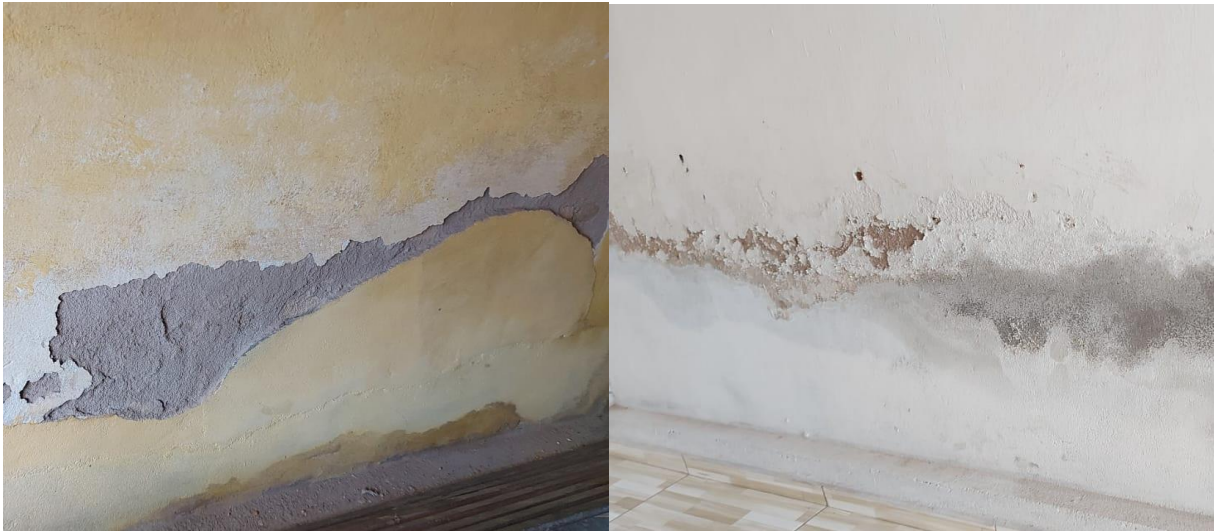
**Figura 4.9** - Paredes com indícios de eflorescência.

Outro detalhe observado nas visitas das residências foi que, mesmo após o reparo do reboco começou a apresentar sinais de eflorescência logo a cima da parte que foi reparada, como mostra a figura 4.9. Segundo Barroso *et al.* (2015) a água presente no solo pode penetrar na parede e subir até a uma altura de aproximadamente 1 metro.

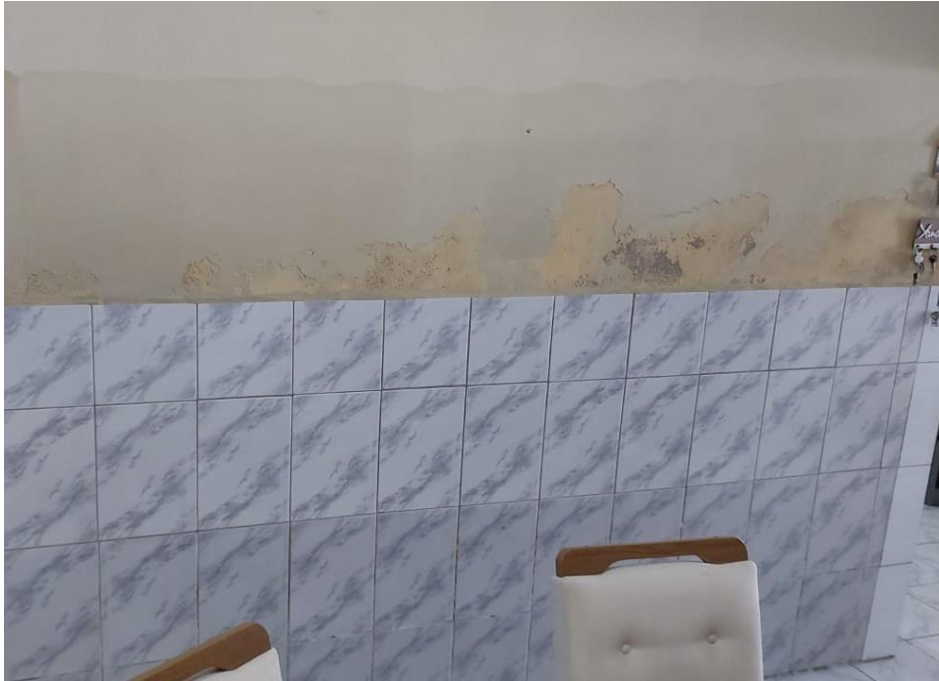
**Figura 4.10** - Parede com revestimento cerâmico com muita umidade.

Como citado anteriormente, normalmente a umidade nas paredes fica a uma altura próxima de 1 metro de altura, como podemos observar na figura 4.10 a altura da umidade ficou próxima de 1,80 metro, sendo muito incomum, possivelmente a umidade subiu até essa altura devido ao revestimento cerâmico aplicado.

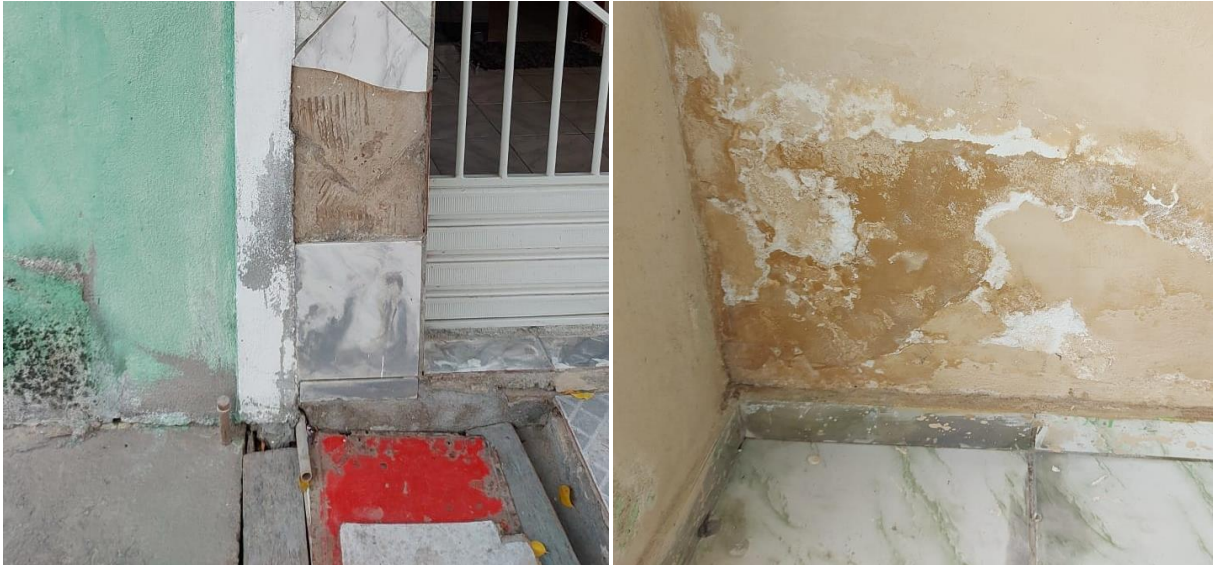
**Figura 4.11** - Revestimento cerâmico com manchas.

Algumas das residências vistoriadas apresentaram manchas nos revestimentos cerâmicos, como é mostrado na figura 4.11, possivelmente a umidade é a causa para o surgimento tanto das eflorescências, quanto dessas manchas.

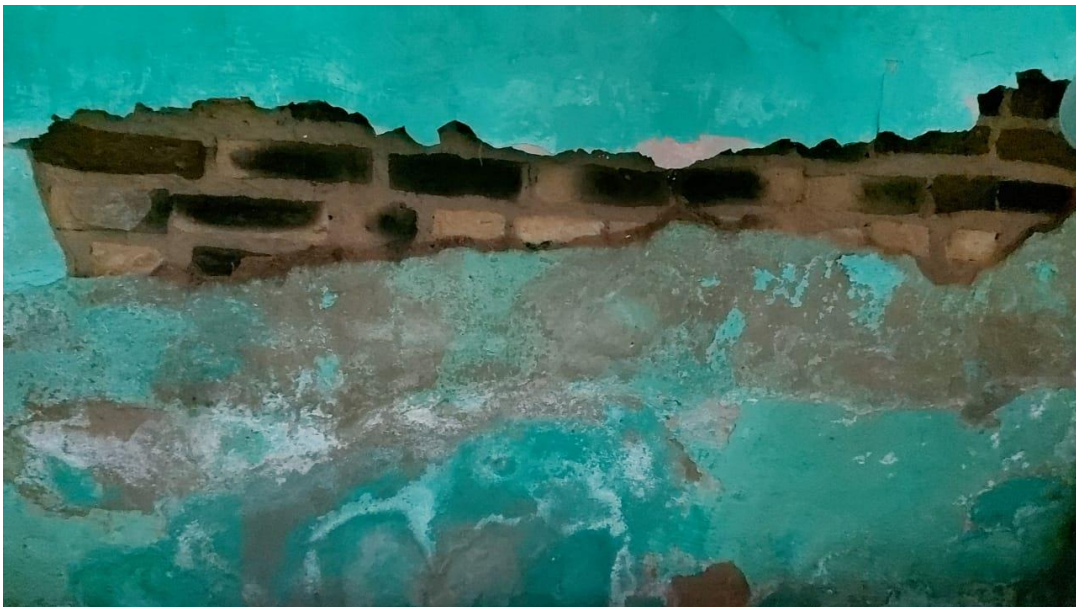
**Figura 4.12** - Parede em avançado estado de deterioração.

Podemos observar na figura 4.12 que, a residência apresenta estado avançado de deterioração causado pela presença de salitre, essa patologia além de tornar o ambiente insalubre, nesse caso pode ocorrer até uma fatalidade, caso essa residência venha a desmoronar.

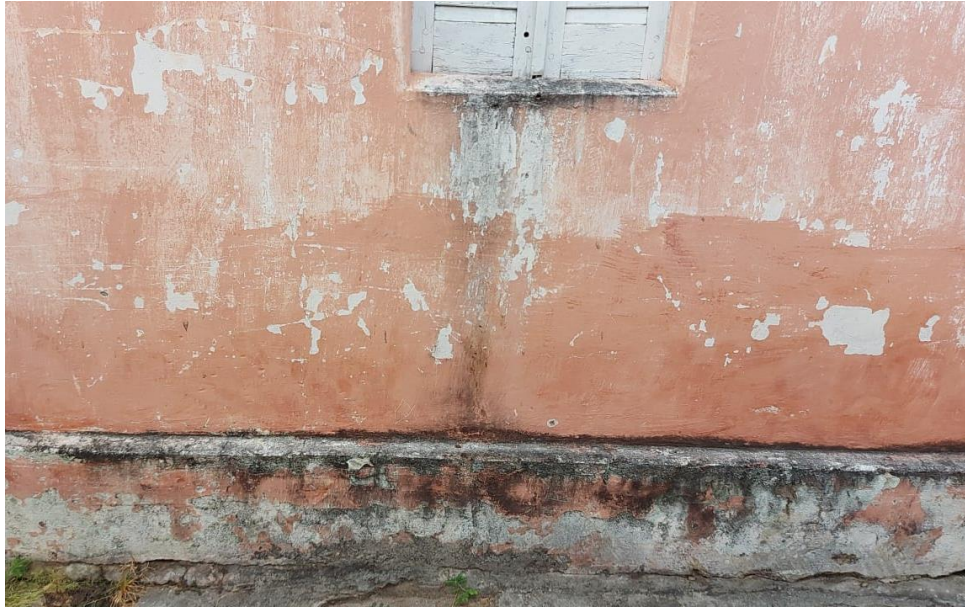
**Figura 4.13** - Residência construída a mais de 38 anos

A residência mostrada na figura 4.13, segundo o proprietário tinha aproximadamente 38 anos de construída, e o que me chamou atenção foi que a mesma não havia presença salitre, a casa foi construída sobre fundação pétreia alta com aproximadamente 60cm de altura, parede dobrada de tijolo maciço, e na argamassa de revestimento e assentamento era utilizado argila na mistura. Apesar da utilização de alguns materiais considerados inadequados para construção, e da idade da residência a mesma ainda permanece em ótimo estado de conservação.
