**UNIVERSIDADE FEDERAL DE ALAGOAS  
CAMPUS DO SERTÃO  
EIXO DA TECNOLOGIA - ENGENHARIA CIVIL**

**ESTUDO DE CASO DAS MANIFESTAÇÕES PATOLÓGICAS DE UM  
LOTEAMENTO EM ARAPIRACA-AL**

Monografia apresentada ao Curso de Engenharia Civil da Universidade Federal de Alagoas – UFAL, *Campus* do Sertão, como pré-requisito para a obtenção do título de bacharel em Engenharia Civil

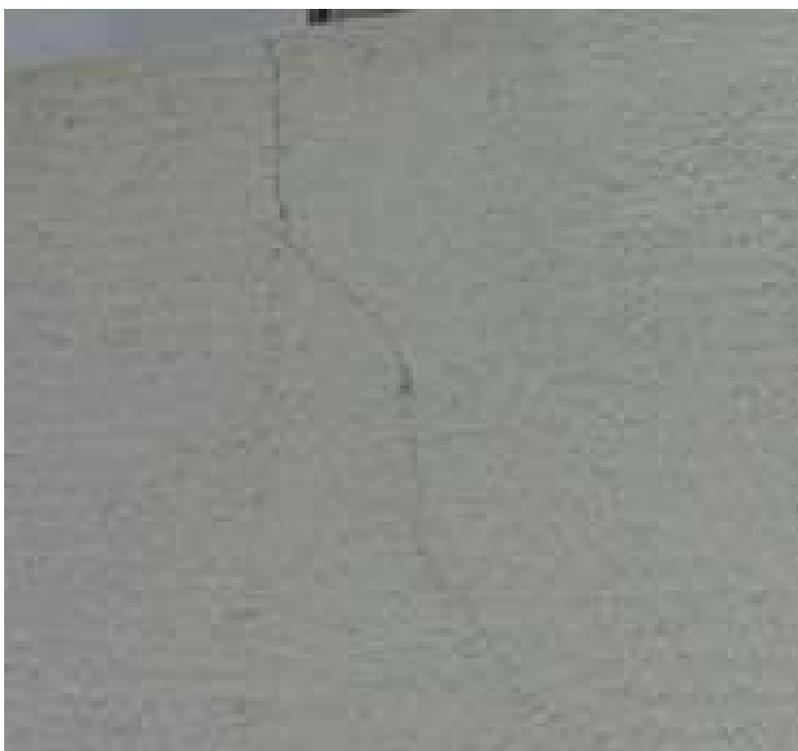
Figura 29 - Fissuras em muro.

Neste caso, a causa da falha poder ter sido por diversos detalhes construtivos e erros de mão de obra. Algumas das principais causas podem ter sido:

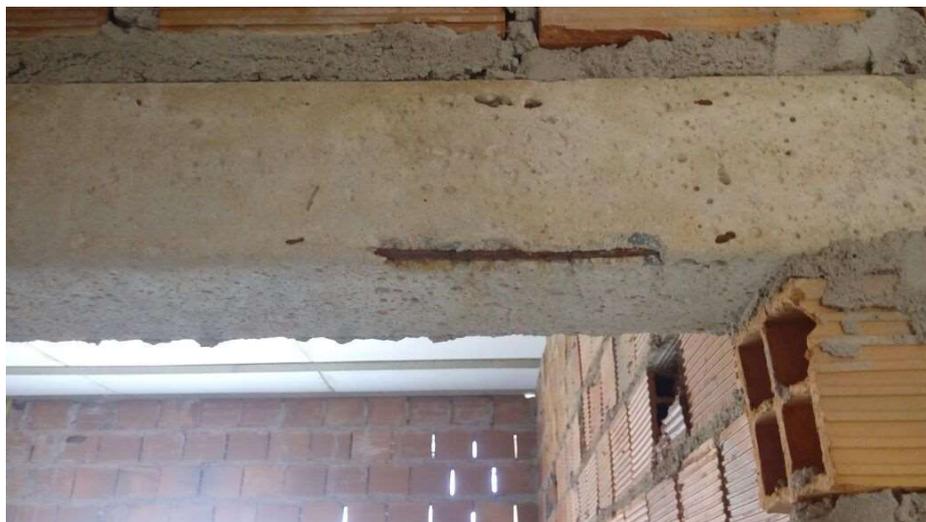
Figura 30 - Corrosão da amadura de uma contraverga.

Para tratar o problema evidenciado no caso 2, recomenda-se inicialmente uma limpeza correta em toda base, criando uma superfície aderente e marcando as áreas não deterioradas ou não aderidas. Em sequência, retira-se todo o concreto, para que se possa fazer a limpeza da

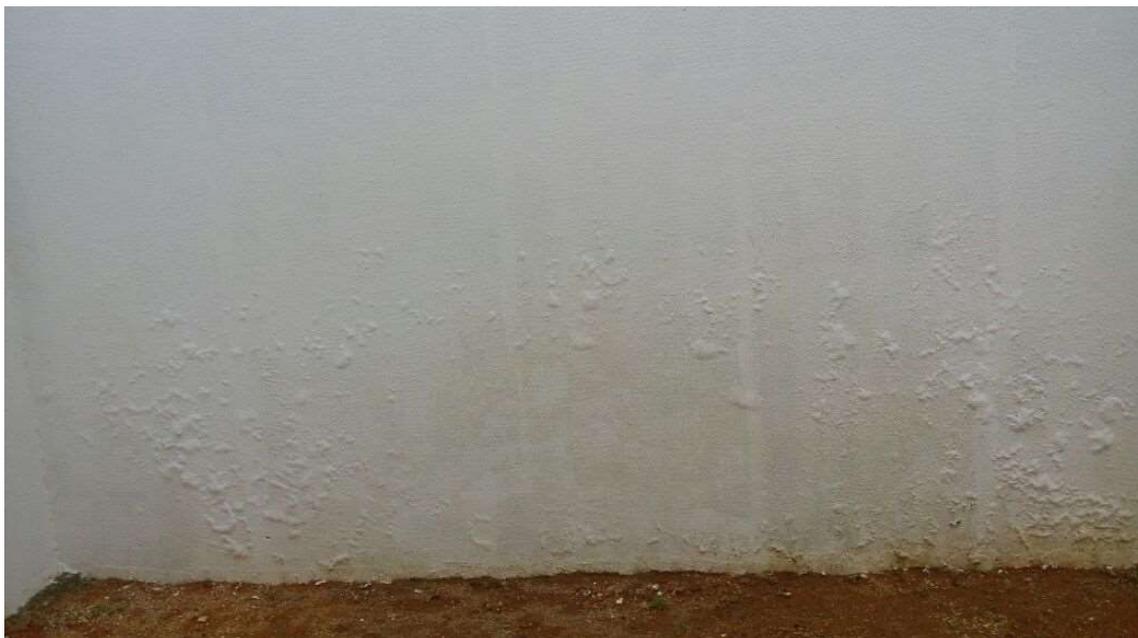
Figura 31- Bolhas na parede interna do muro.

Para a correção desse caso, recomenda-se:

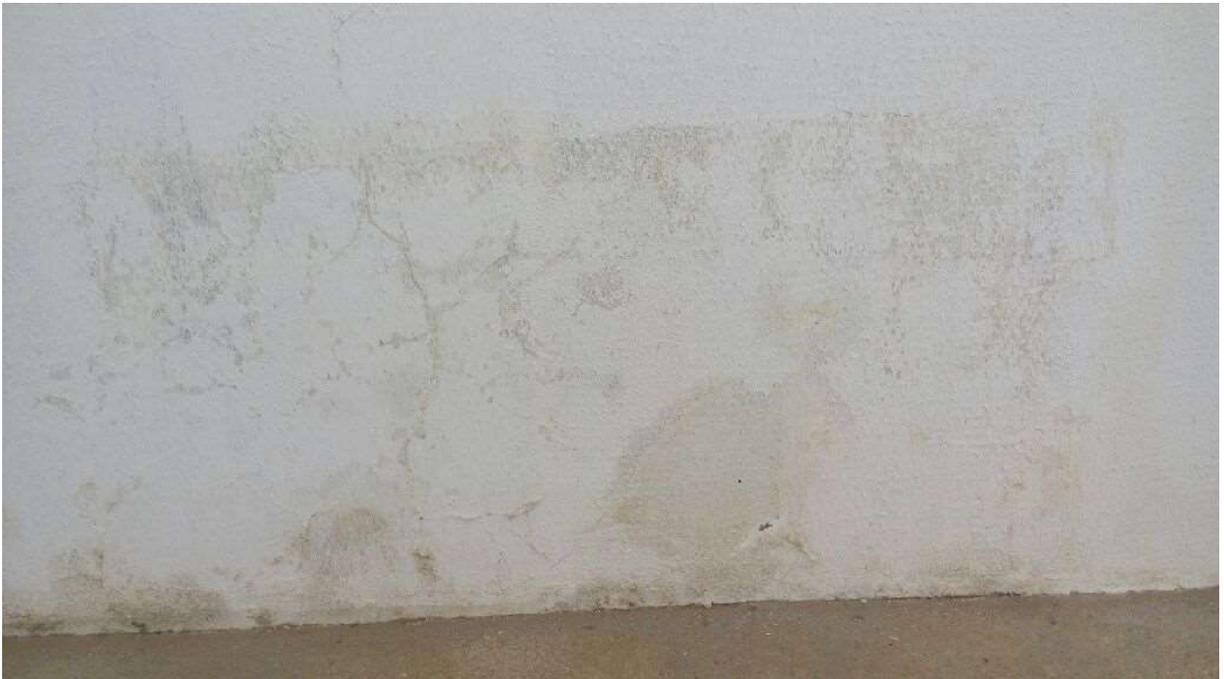
Figura 32 - Manchas na parede externa do muro.

Para o tratamento do problema, recomenda-se:

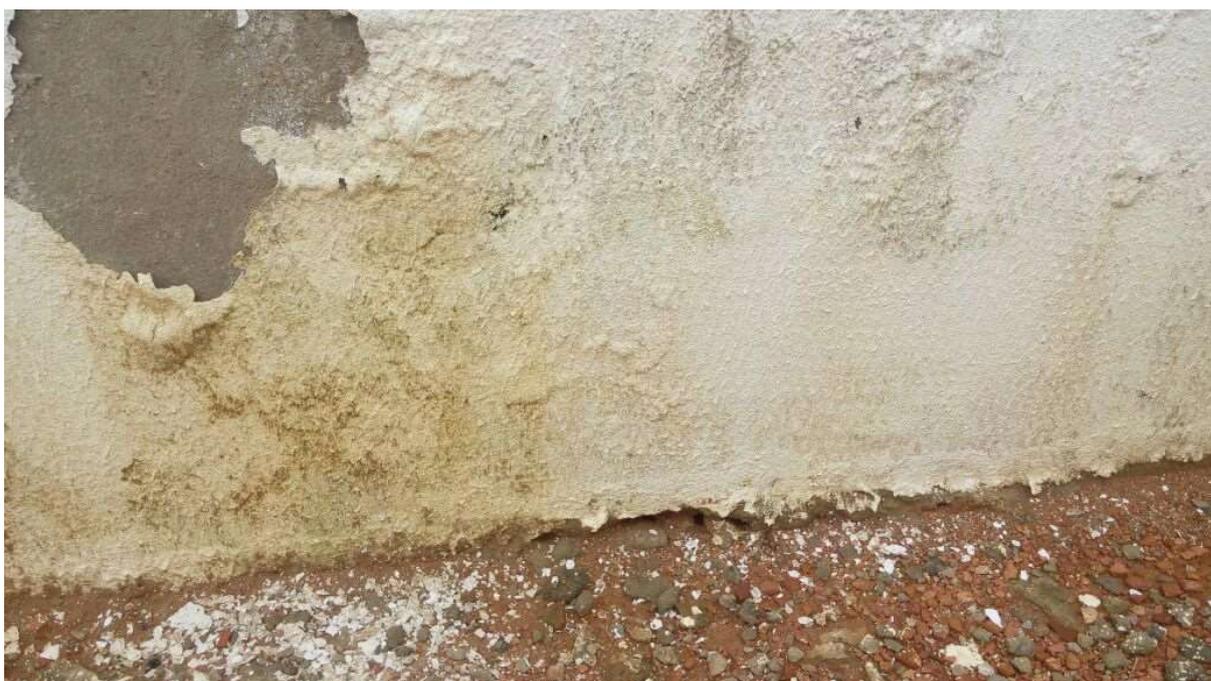
Figura 33 - Descascamento na parede interna do muro.

Para o tratamento do problema, a correção mais adequada se faz com a melhoria da limpeza da superfície, eliminação da umidade no substrato e no ambiente, assim como a utilização de uma tinta mais resistente e com propriedades que reforcem a estanqueidade. De forma prática, primeiramente deve-se raspar ou lixar a superfície e remover toda superfície enrugada ao redor do descascamento e, por conseguinte, esperar a secagem da parede e aplicar
