UNIVERSIDADE FEDERAL DE ALAGOAS  
CAMPUS DO SERTÃO – EIXO DA TECNOLOGIA  
CURSO DE ENGENHARIA CIVIL

**AVALIAÇÃO DAS CONDIÇÕES DE ACESSIBILIDADE ESPACIAL DO CALÇADÃO DA  
AVENIDA GETÚLIO VARGAS NO MUNICÍPIO DE PAULO AFONSO - BAHIA**

Trabalho de Conclusão de Curso apresentado ao curso de Engenharia Civil, da Universidade Federal de Alagoas – UFAL, Campus do Sertão, como requisito parcial para obtenção do título de Bacharel em Engenharia Civil.

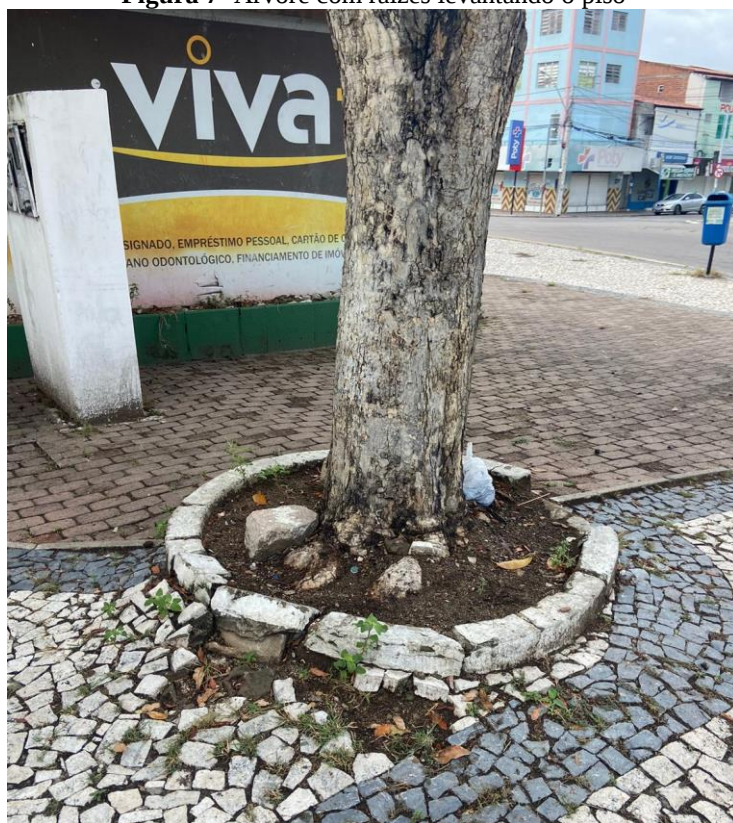
Esta subárea é composta em sua maioria por quiosques do POP Shopping da cidade, um comércio popular composto por autônomos com venda de produtos variados. A seção está localizada logo no início do calçadão, possui rampas, guias de acesso, estacionamento e bastante arborização. Em todo o espaço não foi verificado a existência de piso tátil direcional ou sinalização de alerta. Os quiosques (Figura 6) são de atendimento ao balcão e todos possuem uma altura de 1,20 metros, tornando o atendimento inacessível para os cadeirantes. O piso dessa subárea encontra-se danificado em boa parte devido as raízes da vegetação, como mostrado na Figura 7.

**Figura 7- Árvore com raízes levantando o piso**

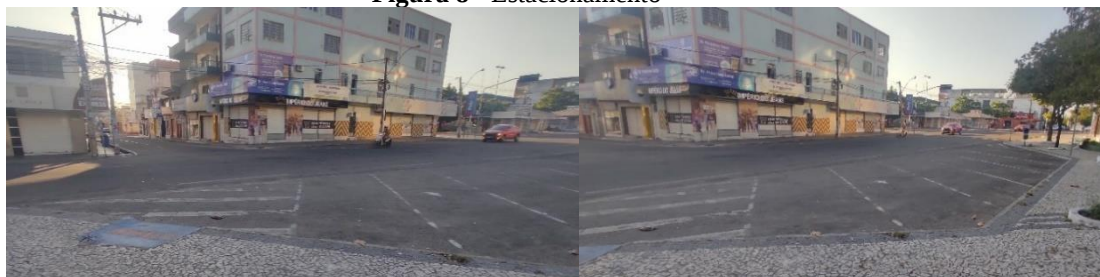
A subárea 2 possui um estacionamento (Figura 8), sendo que não há nenhuma vaga reservada para PcD ou idosos, o piso está danificado em vários trechos, como pode ser visualizado na Figura 9, tornando-se um obstáculo para a circulação de PcD. Não foi observado nenhuma sinalização tátil.

**Figura 8 - Estacionamento**

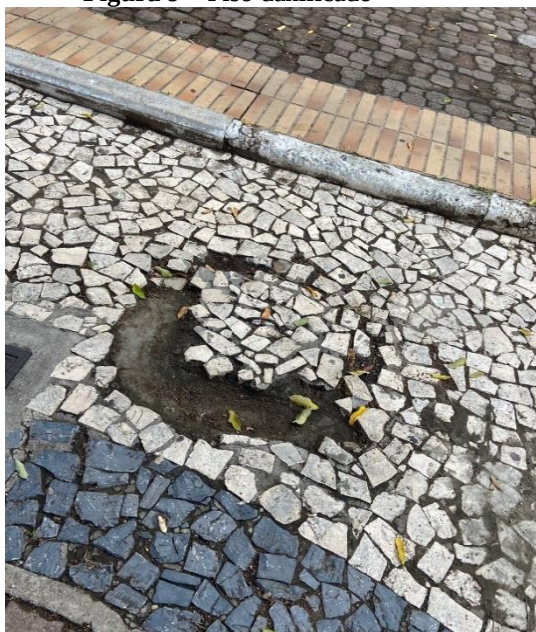
**Figura 9 – Piso danificado**

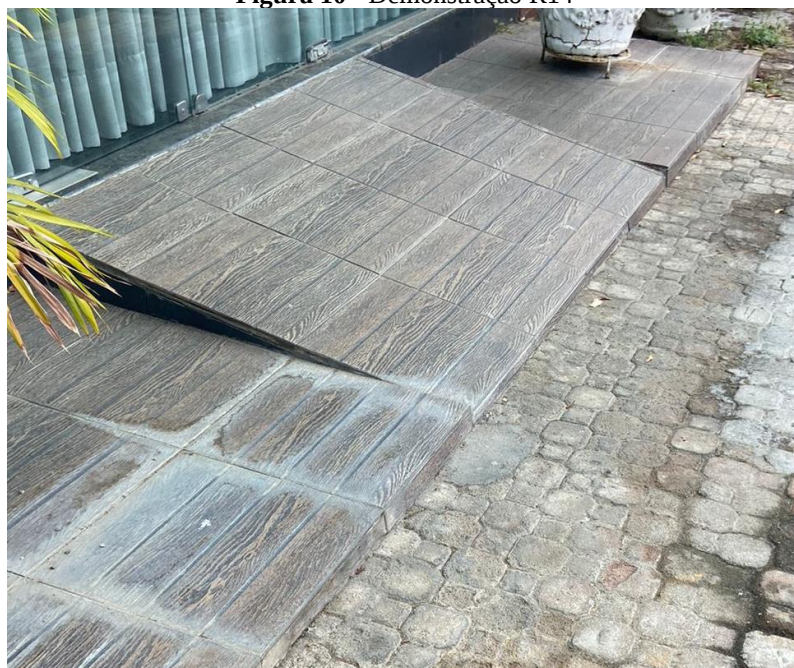
A quantidade de rampas de acesso encontradas na subárea 2 é insuficiente, pois, dos sete quiosques localizados no espaço, apenas um dispõe de rampa de acesso, e entre os oito estabelecimentos na subárea 2, cinco possuem rampas de acesso. Destaca-se ainda que nenhuma dessas rampas atendem as dimensões mínimas citadas na NBR 9050:2020 no item 6.6. Como exemplo a Figura 10, a rampa atende a largura mínima, mas possui uma inclinação de 10% acima do limite máximo de até 8,33%.

**Figura 10 - Demonstração R14**

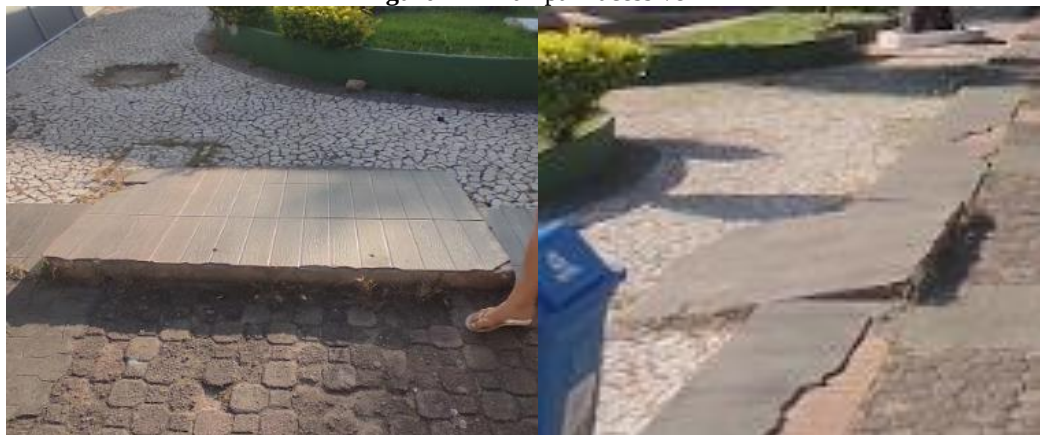
Esta subárea possui várias irregularidades no espaço de circulação. Foram detectados problemas mais acentuados comparado aos encontrados nas demais subáreas, por exemplo: rampas não conformes e, em alguns casos mais graves, sendo impossível fazer o uso da mesma, como mostrado na Figura 11.

**Figura 11 - Rampa inacessível**

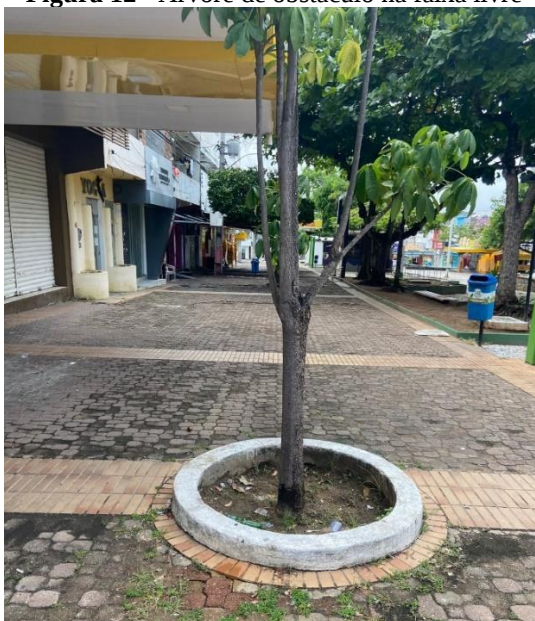
Na área de circulação livre foi encontrada uma árvore inconforme com o item 8.8 da NBR 9050:2020, tornando-se um obstáculo (Figura 12). O item 8.8 afirma que a vegetação não deve afetar o piso com suas raízes e deve estar fora da área de circulação livre.

**Figura 12 - Árvore de obstáculo na faixa livre**

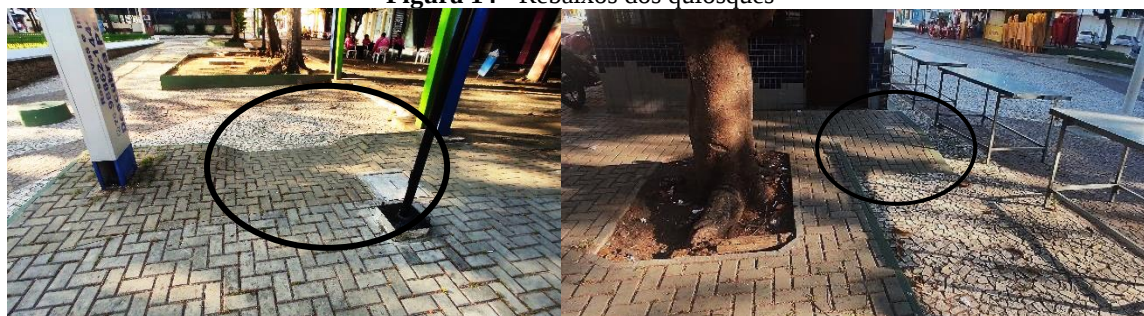
**Figura 14** - Rebaixos dos quiosques

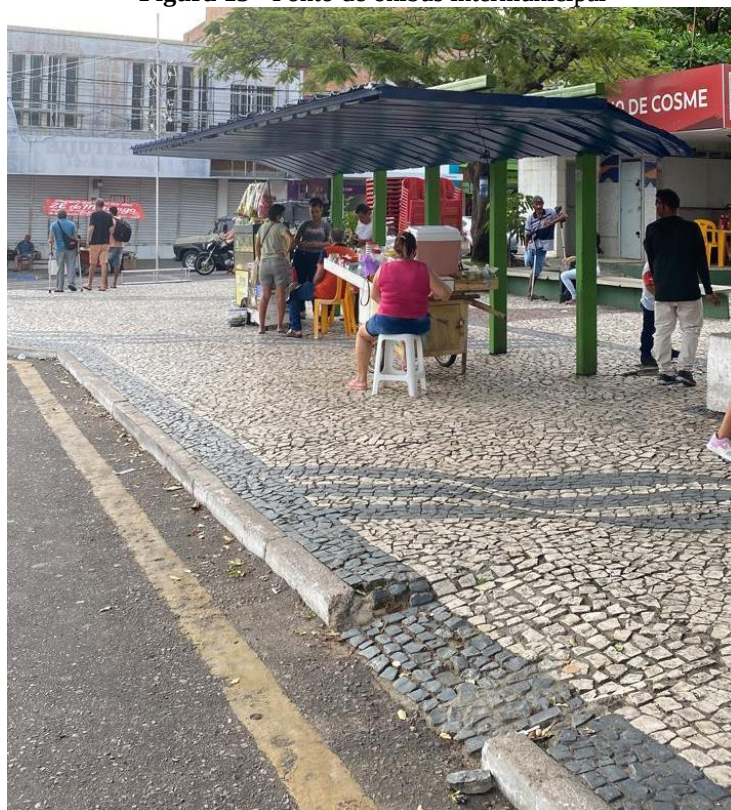
Também é identificado um ponto de ônibus intermunicipal (Figura 15), para embarque e desembarque do ônibus coletivo da cidade. Pode-se observar que o espaço destinado é apenas um vão, com coberta em estrutura metálica, não dispondo de assento, de placas de sinalização e tendo a faixa amarela no meio-fio como única sinalização encontrada. Também não é sinalizado com um módulo de referência (M.R.) no espaço do ponto de ônibus. Na Figura 15 também é possível observar um rebaixa na calçada que não se encontra conforme as normas, não possuindo as dimensões mínimas, sem as abas laterais e sem a devida sinalização.

**Figura 15** - Ponto de ônibus intermunicipal

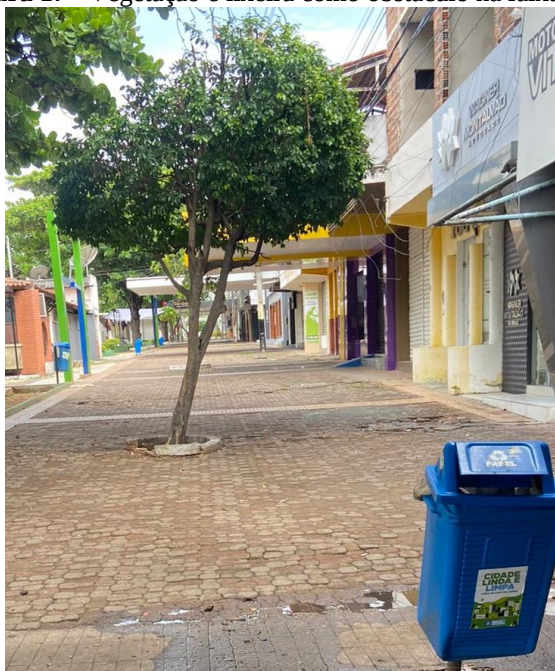
O calçadão atende por toda a sua extensão às dimensões mínimas de faixa livre, porém, com vários obstáculos para PcD. O principal problema levantado no espaço são as condições do piso. Esses desníveis em sua maior parte são causados pelas raízes das árvores e pela falta de manutenção do local. Os obstáculos atrapalham a circulação dos pedestres, sendo que esse espaço deveria ser isento de qualquer obstáculo, tanto para a circulação como também para ter o acesso aos estabelecimentos. A Figura 17 exemplifica uma situação em que a vegetação encontrada se torna um obstáculo devido a sua locação no espaço.

**Figura 17** - Vegetação e lixeira como obstáculo na faixa livre

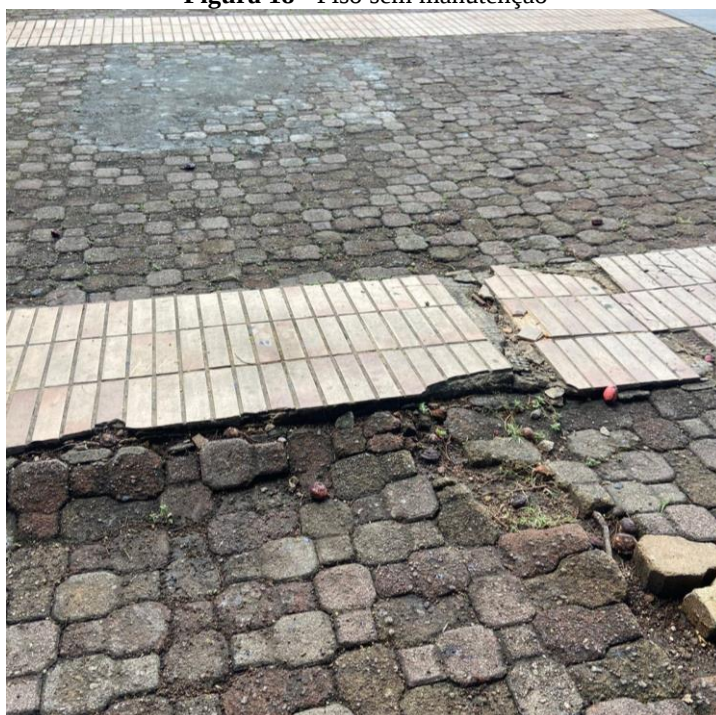
O piso possui muitos desníveis e trechos com necessidade de manutenção, como mostrado na Figura 18, muitas árvores ocasionaram o levantamento do piso, deixando-o irregular e defeituoso. Durante toda a extensão do calçadão é possível notar desníveis acima do permitido, preconizado no item tal da NBR 9050:2020, a qual estabelece uma tolerância de até 5 mm. Na Figura 19 observamos uma altura maior que a tolerada para batentes, podendo ocasionar acidentes.

**Figura 18** - Piso sem manutenção

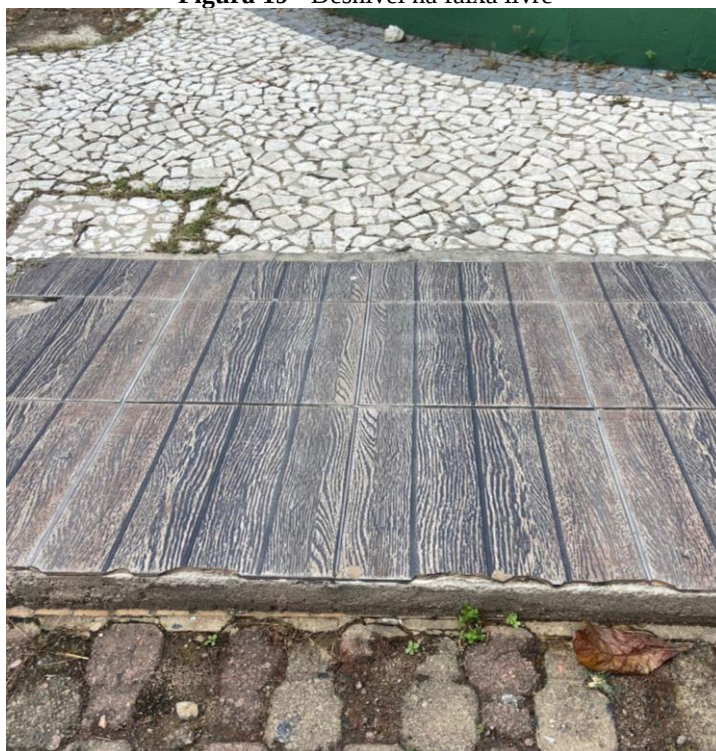
**Figura 19** - Desnível na faixa livre

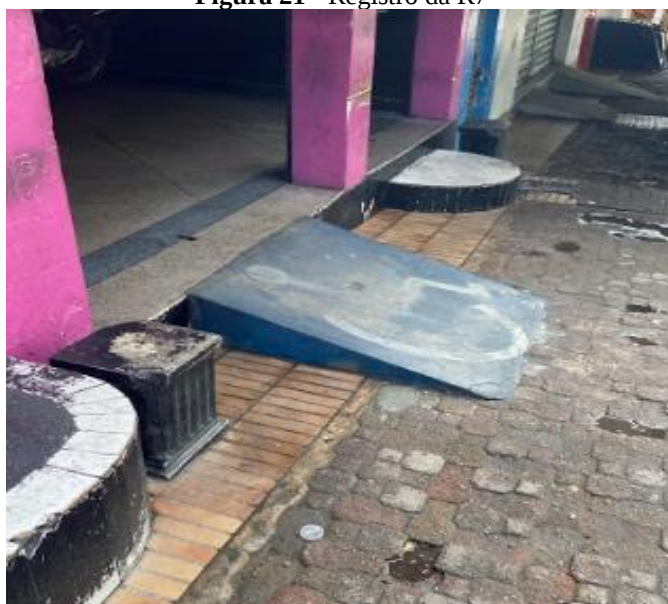
Como demonstrado abaixo na Figura 21, a R7 está sinalizada como rampa acessível, no entanto, a sua inclinação está acima da máxima de 8,33% e sua largura abaixo da mínima de 1,20 metros, ambos recomendados pela norma para garantir a acessibilidade.

**Figura 21** - Registro da R7

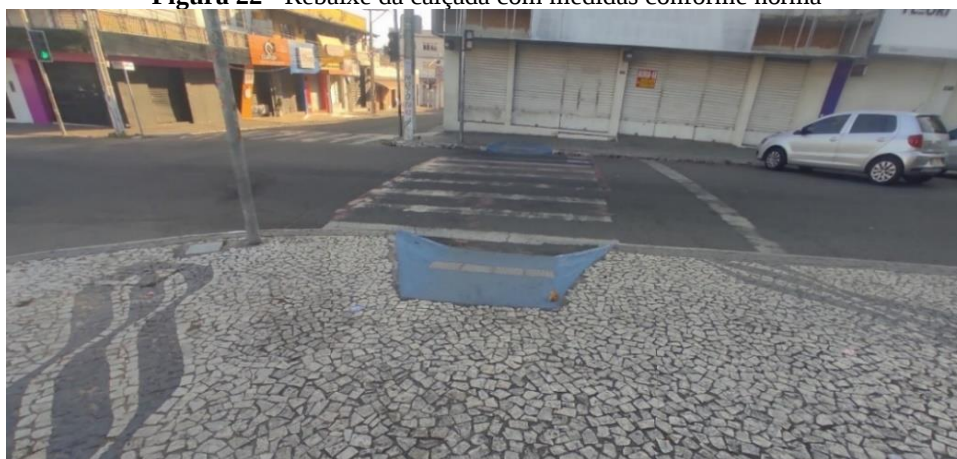
O rebaixamento da calçada é disposto em muitos pontos ao longo de todo perímetro do calçadão, como mostrado na Figura 20, são encontrados nos dois lados da travessia (Figura 22), possuem as medidas conforme a norma e precisam de revitalização na pintura. No entanto, também existem os rebaixamentos que não atendem as especificidades colocadas no item 6.12.7.3 da norma.

**Figura 22** - Rebaixe da calçada com medidas conforme norma

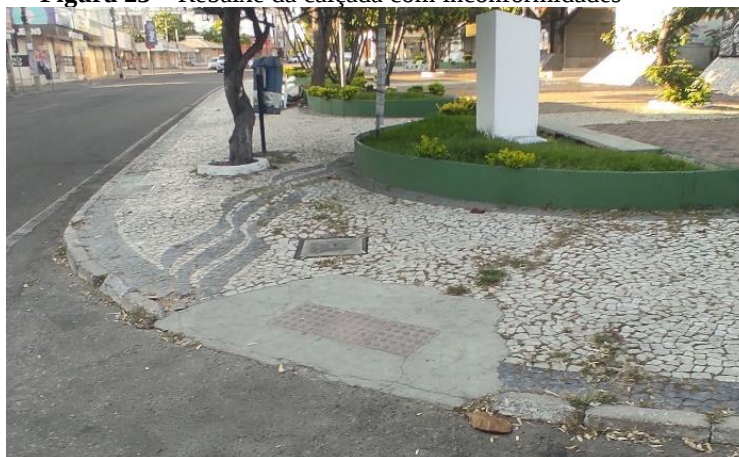
Na Figura 23 é demonstrado um caso que o rebaixamento não é sinalizado corretamente, não dispondo das medidas adequadas, estando não-conforme a seção 5 da NBR 9050:2020, que trata das sinalizações necessárias, a guia deve estar com a sinalização visual e tátil, e com as abas nas laterais, na Figura 23 abaixo o rebaixe não possui sinalização visual e nem as abas adequadas.

**Figura 23** – Rebaixe da calçada com inconformidades

A guia de rebaixamento deve atender as medidas de inclinação e apresentar as abas de rebaixe, demonstrado na Figura 36, também respeitando a inclinação máxima, diferente da apresentada na Figura 14 e na Figura 23, onde não está disposto as abas aos lados do rebaixe.

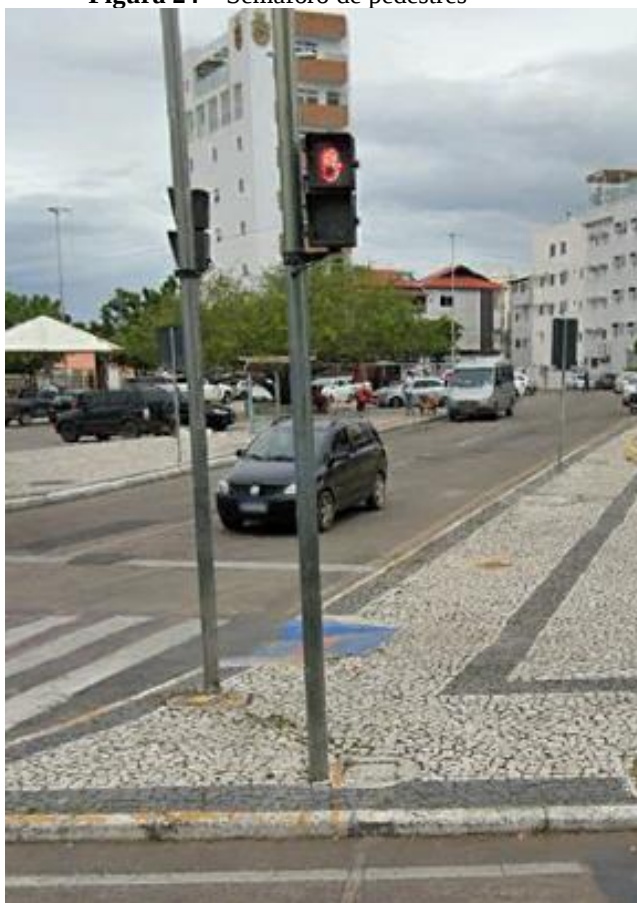
Os semáforos para pedestres não possuem sinais sonoros, visuais e vibratórios característicos, de localização, advertência e instrução, de forma a contribuir a independência de pessoas com deficiência visual, ilustrado na Figura 24.

**Figura 24** – Semáforo de pedestres

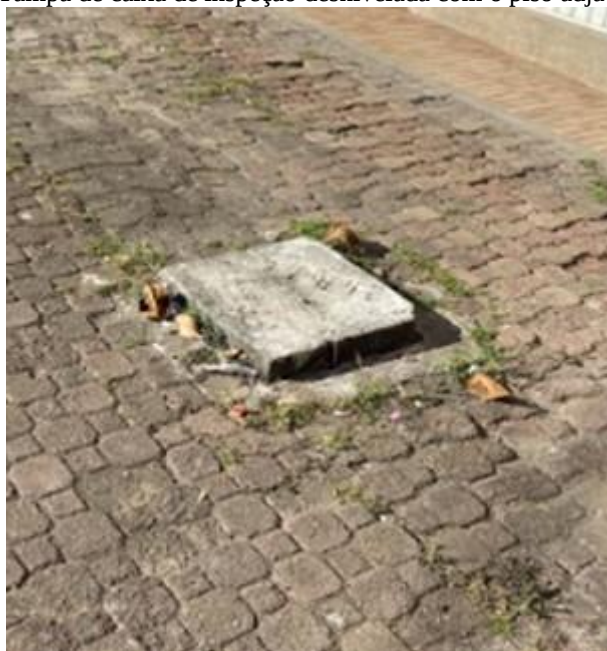
As caixas de inspeção também são um grande problema. São encontradas algumas com a tampa acima do nível do piso, fora do ressalto permitido conforme os itens 6.3.5 e 6.3.6. da NBR 9050:2020, necessitando de manutenção, como mostrado na Figura 26. Essas situações são perigosas, pois tornam-se obstáculos para quem transita pelo local, podendo provocar acidentes.

**Figura 25** - Tapa de caixa de inspeção desnivelada com o piso adjacente

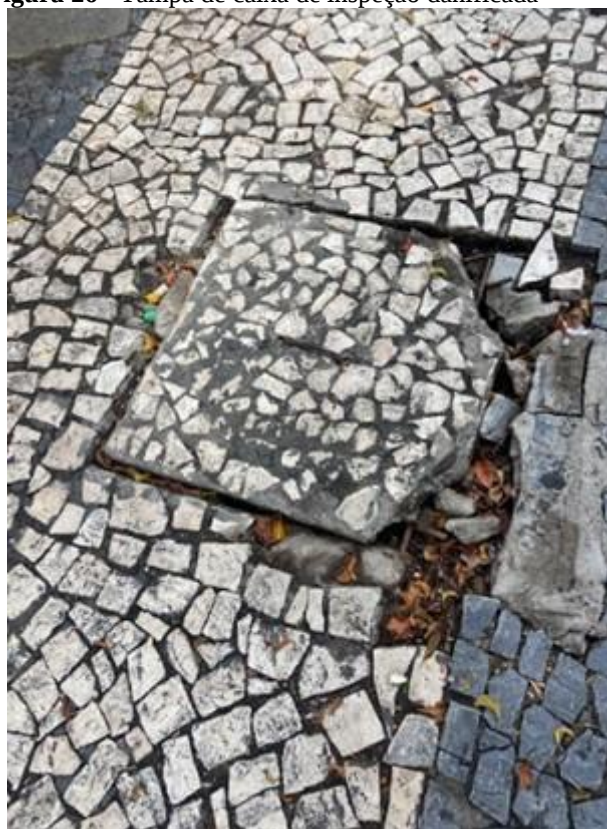
**Figura 26** - Tapa de caixa de inspeção danificada

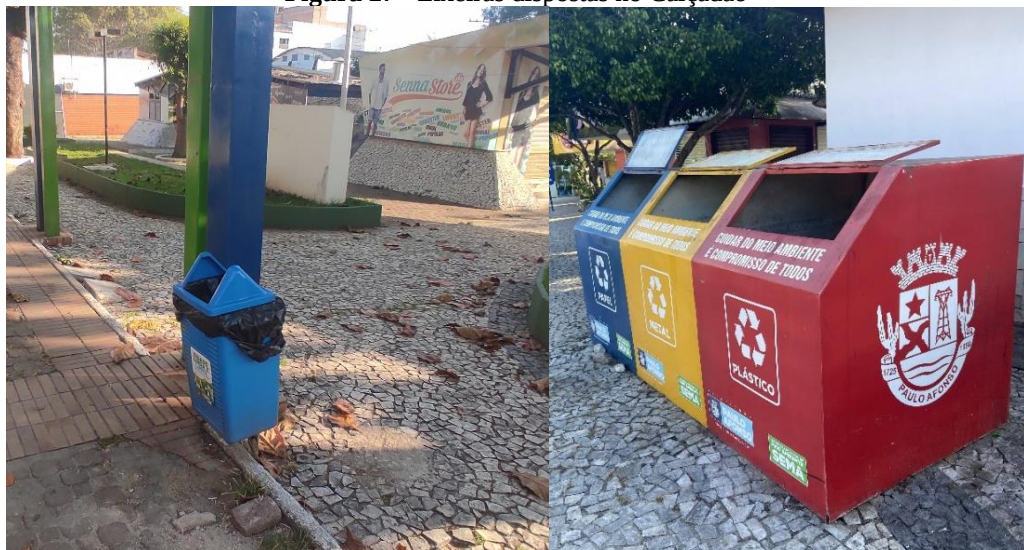
As lixeiras (Figura 27) foram posicionadas em locais estratégicos. Das 16 encontradas apenas uma tem coleta seletiva para destinar o descarte correto do lixo. Ainda é possível ver que algumas lixeiras estão danificadas, soltas, quebradas ou jogadas ao chão. Em sua maioria estão fora da área de circulação, estando num local acessível e visível. Com altura que permite o alcance de pessoas em cadeira de rodas (P.C.R.), conforme a seção 4 da NBR 9050:2020 que determina os parâmetros antropométricos.

**Figura 27 - Lixeiras dispostas no Calçadão**

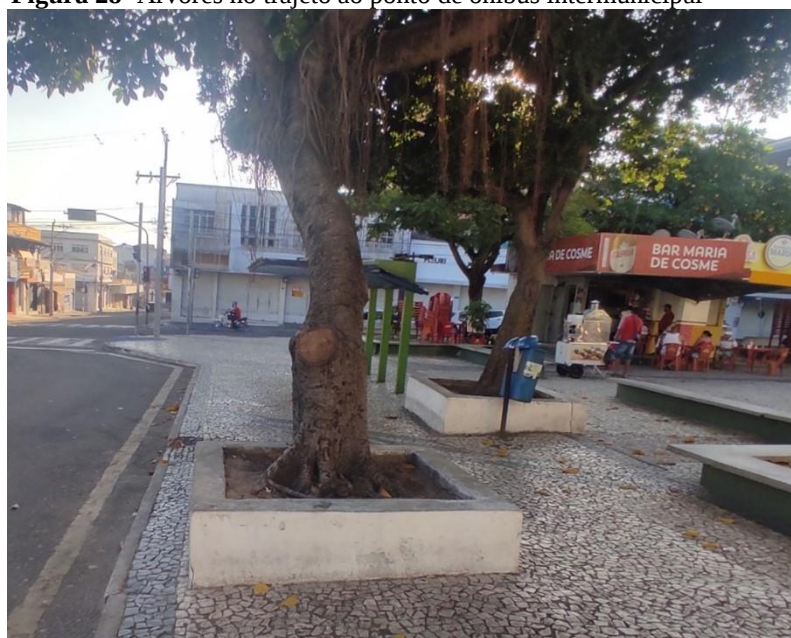
O calçadão é bastante arborizado, no entanto, são encontradas árvores em área de circulação livre, como mostrado na Figura 12. Na Figura 28 uma árvore é um obstáculo a caminho do ponto de ônibus e não há nenhuma sinalização tátil para direcionar o caminho. Segundo o item 8.8 da NBR 9050:2020, as vegetações que possuam raízes capazes de danificar o piso não devem estar em áreas de circulação. No Calçadão, a maioria dos danos do piso são causados pelas raízes (Figura 7 e Figura 29).

**Figura 28-** Árvores no trajeto ao ponto de ônibus intermunicipal

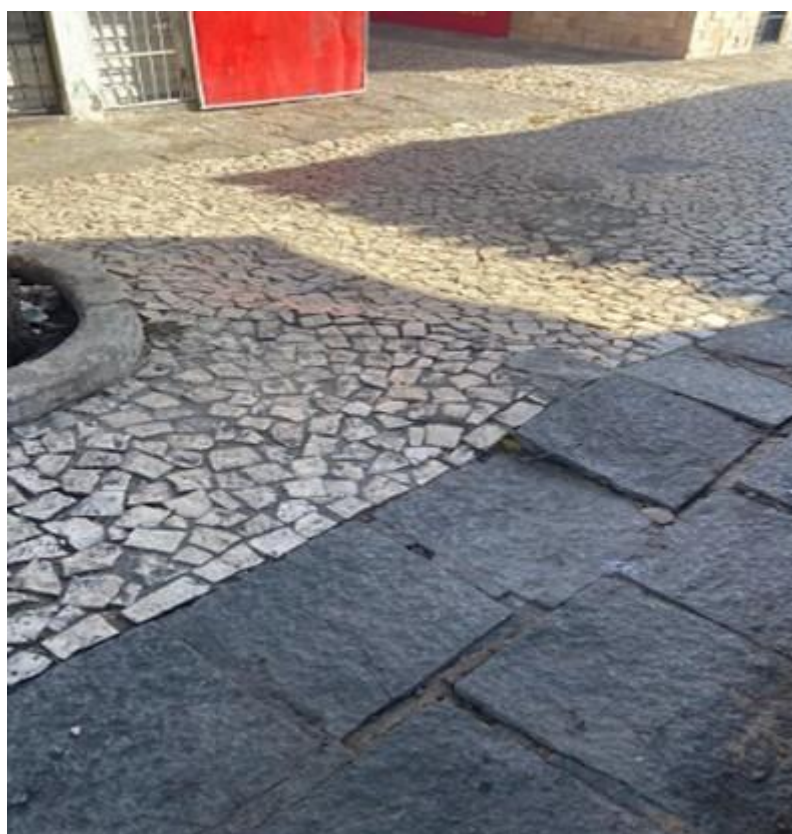
**Figura 29 -** Raízes de vegetação danificando o piso

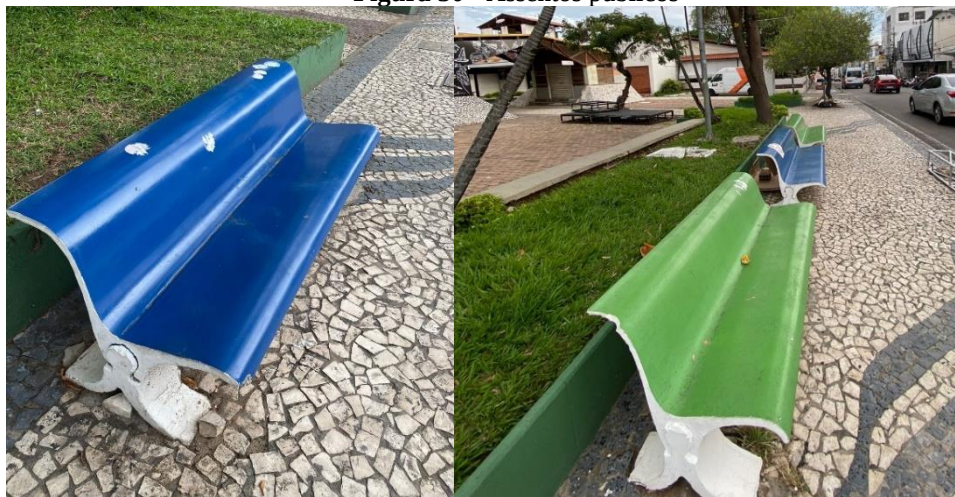
O calçadão dispõe de vários assentos públicos, estão nivelados com piso e são feitos de pré-moldados de concreto, ambos com 40 cm de altura na parte frontal do assento, medindo conforme a NBR 9050:2020. Foram recentemente revitalizados e encontrados na sua grande maioria pintados, conforme mostra a Figura 30. Não há M.R. ao lado dos assentos conforme o item 8.9.3 da norma.

**Figura 30** - Assentos públicos

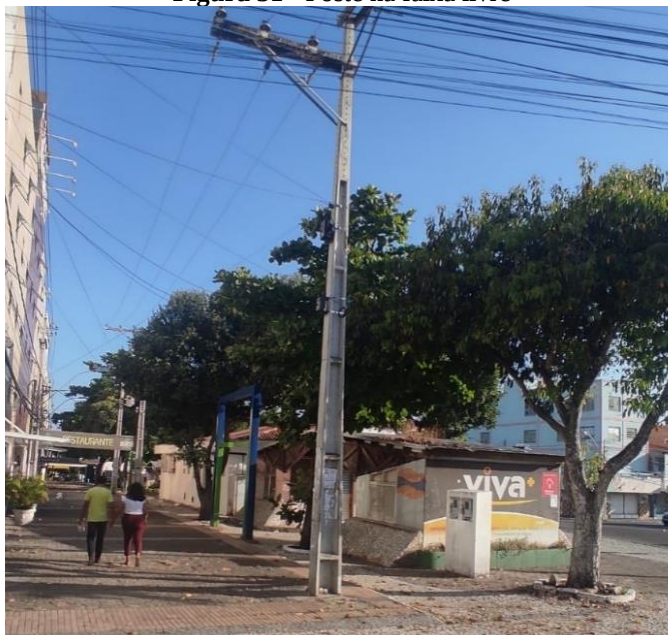
Maior parte dos postes encontram-se nas faixas de serviço e na faixa de acesso aos estabelecimentos, com exceção de alguns pequenos postes de iluminação que estão entre os quiosques, no entanto, na faixa de transição também foi encontrado poste de energia como obstáculo e não sinalizado (Figura 31).

**Figura 31 - Poste na faixa livre**

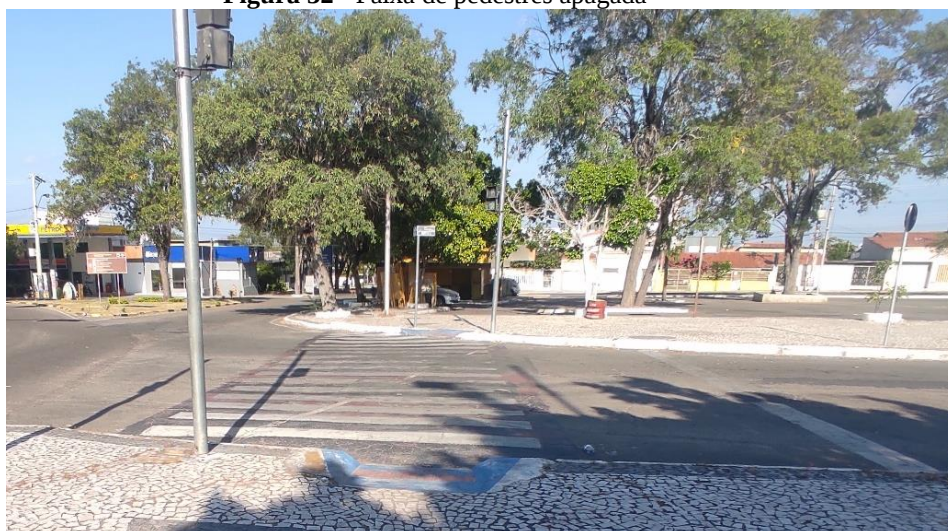
A região possui quatro travessias de pedestres, sinalizadas com rebaixamento da calçada e todas dispõem semáforos de pedestres, porém, eles não emitem sinais visuais e sonoros. A sinalização horizontal ainda é perceptível, no entanto, encontra-se bem apagada, como mostrado nas Figura 32.

**Figura 32** - Faixa de pedestres apagada

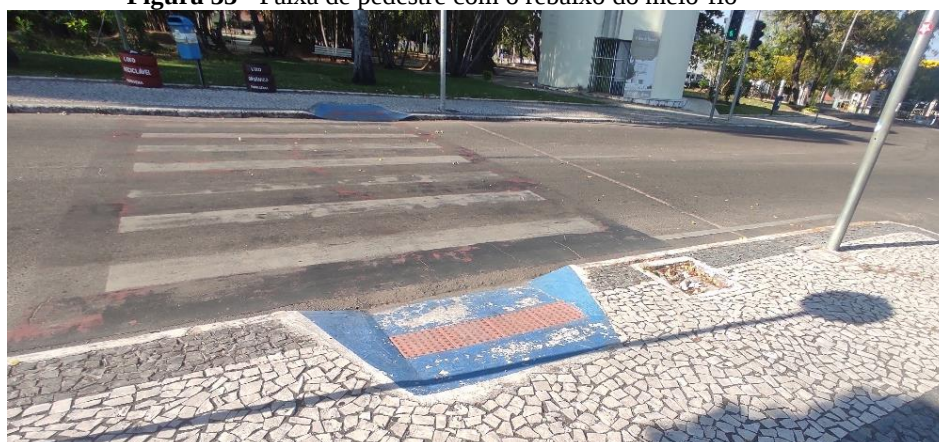
**Figura 33** - Faixa de pedestre com o rebaixo do meio-fio
