ANÁLISE DE MANIFESTAÇÕES PATOLÓGICAS NO RESERVATÓRIO DA  
ESTAÇÃO DE TRATAMENTO DE ÁGUA - ETA DO MUNICÍPIO DE OLHO D'ÁGUA  
DO CASADO (AL)

**Trabalho de Conclusão de Curso  
apresentado ao curso de  
Engenharia Civil da Universidade  
Federal de Alagoas – UFAL,  
Campus Sertão, como requisito  
parcial à obtenção do título de  
Bacharel em Engenharia Civil.**

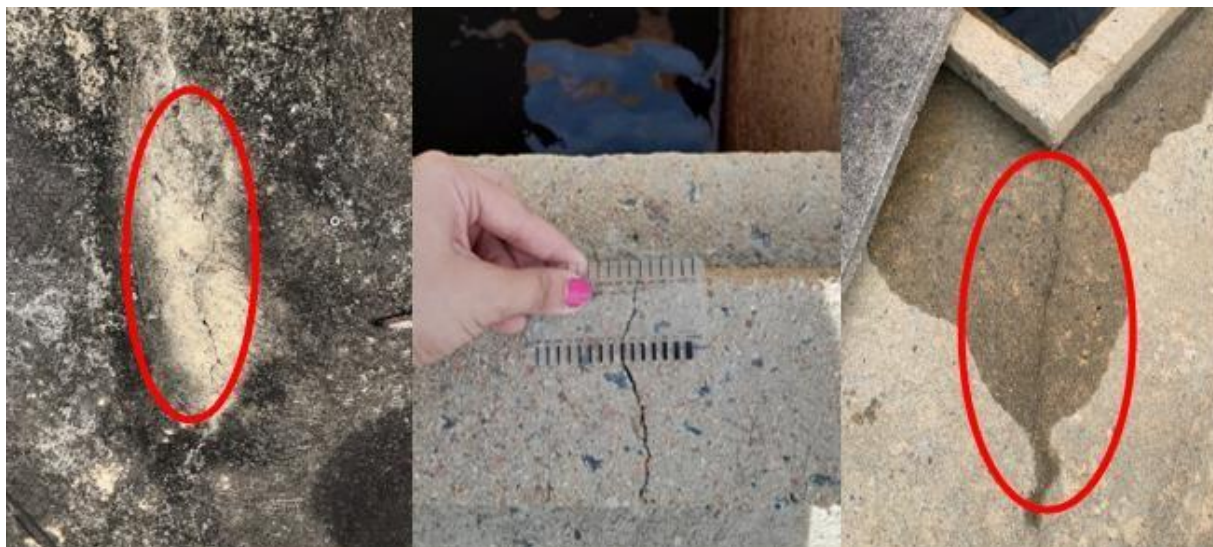
**Figura 15: Fissura e rachadura presente da laje de cobertura do reservatório.**

- Manifestação: fissura e rachadura na laje (Figura 15)
- Local: laje de cobertura
- Possíveis causas: Devido o contato direto com a água, a presença de umidade por capilaridade se tornou constante na edificação, considerando também que há ausência das juntas de movimentação ocasionando a dilatação térmica, onde é aplicada uma força de cisalhamento que gera as fissuras. Posterior, com sua progressão e gradatividade, se tornam rachaduras conforme Figura 15.
- Proposta de intervenção: Para recuperar as áreas que apresentaram esse tipo de patologia faz-se necessário o preenchimento da fissura/rachadura com materiais apropriados e de boa qualidade, além de realizar uma impermeabilização rígida.
- Grau de risco: Médio. Pois devido essa patologia está havendo infiltração.

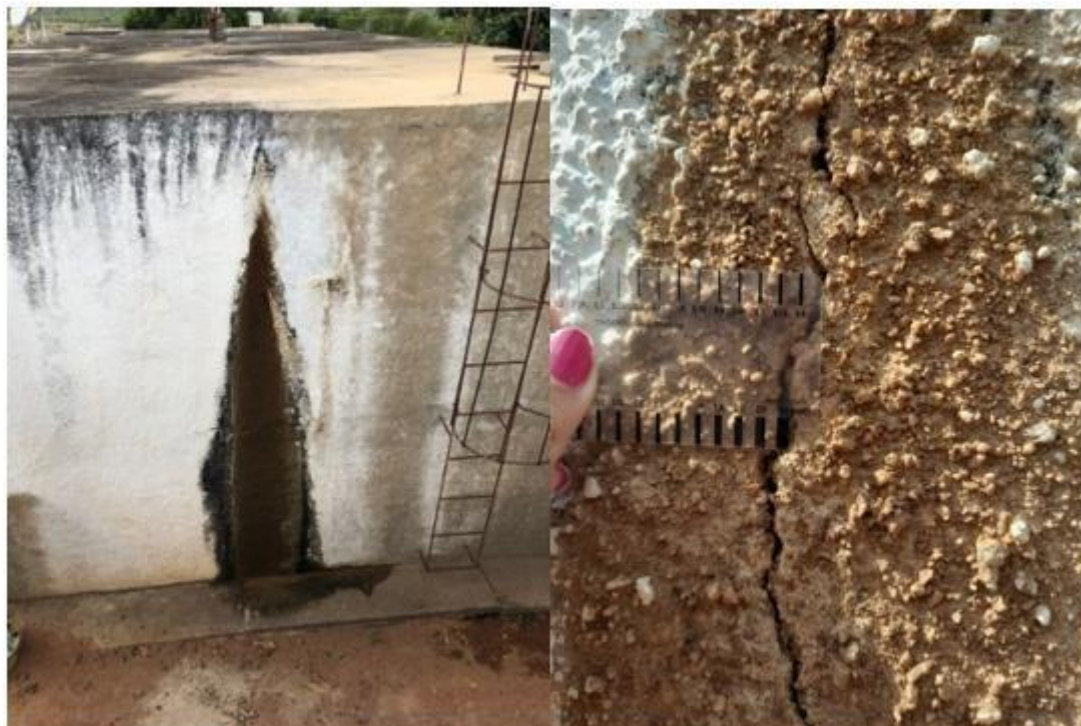
**Figura 16: Rachadura e vazamento no reservatório analisado.**

- Manifestação: Fenda de abertura de 3,00mm ocasionando vazamento (Figura 16).
- Local: Parede lateral do reservatório.
- Possíveis causas: Essa patologia já é ocasionada advindo das ações que ocasionam as fissuras, onde a força do material construtivo é maior do que a capacidade da sua resistência. Com a sua propagação elevada, a área que foi dilatada gera pontos críticos de infiltrações e nesse caso com a grande proporção que chegou a patologia, de vazamento.
- Proposta de intervenção: Para recuperar as áreas que apresentaram esse tipo de patologia faz-se necessário o preenchimento da rachadura, dessa vez respeitando os métodos construtivos estabelecidos em norma, assim como seus prazos de cura e utilização de materiais apropriados e de boa qualidade.
- Grau de risco: Alto. Pois devido a rachadura, surgiu um vazamento de grande proporção na estrutura.

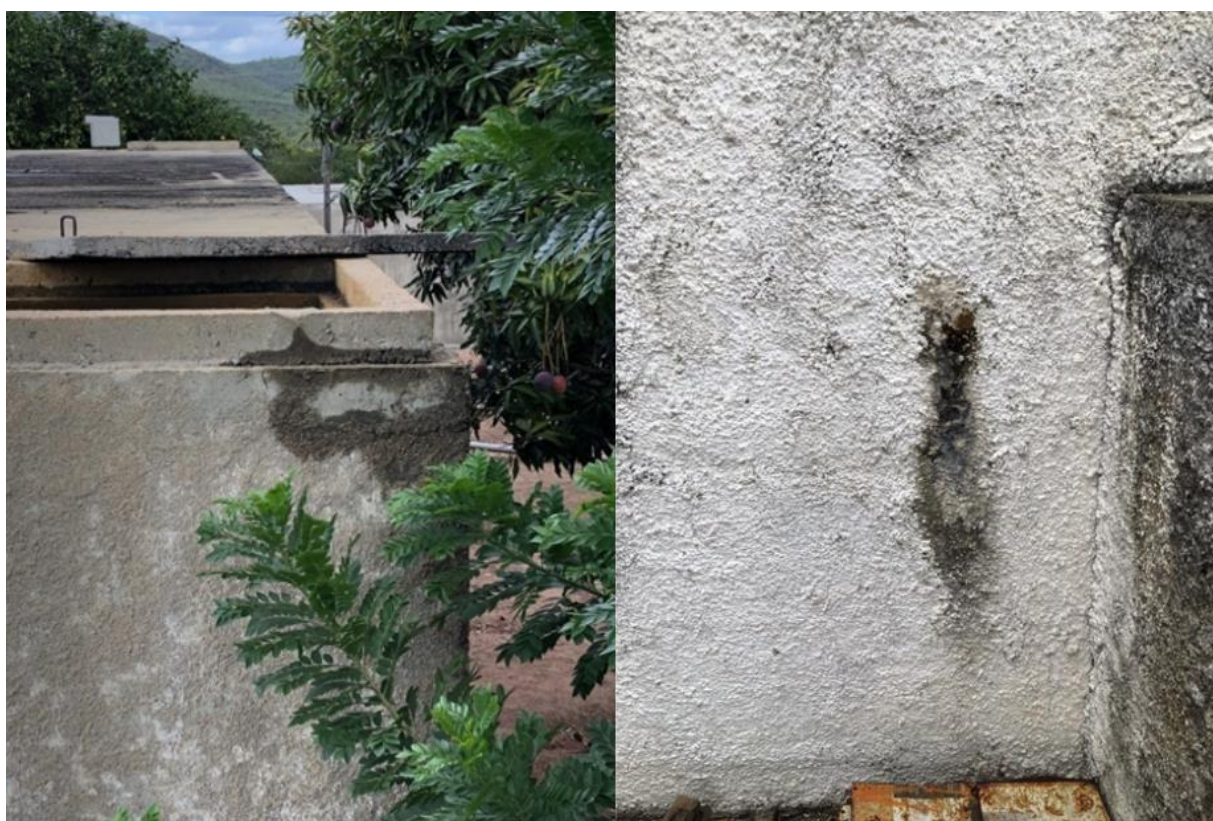
**Figura 17: Umidade e infiltração na edificação analisada.**

Sabe-se que a qualidade dos solos na região na qual se encontra a edificação não é inadequada para a permanência, em tais condições, deste tipo de edificação, contudo, dadas as intensas intempéries a que é submetida, a edificação deveria ter, em seu projeto iniciais, sido contemplada com melhores condições estruturais, principalmente no que tange aos materiais utilizados em sua construção, considerando, sobretudo, a vida útil que ela deverá servir à comunidade e, principalmente, à dificuldade de intervenção, face a presença massiva de infiltração ao longo da estrutura.

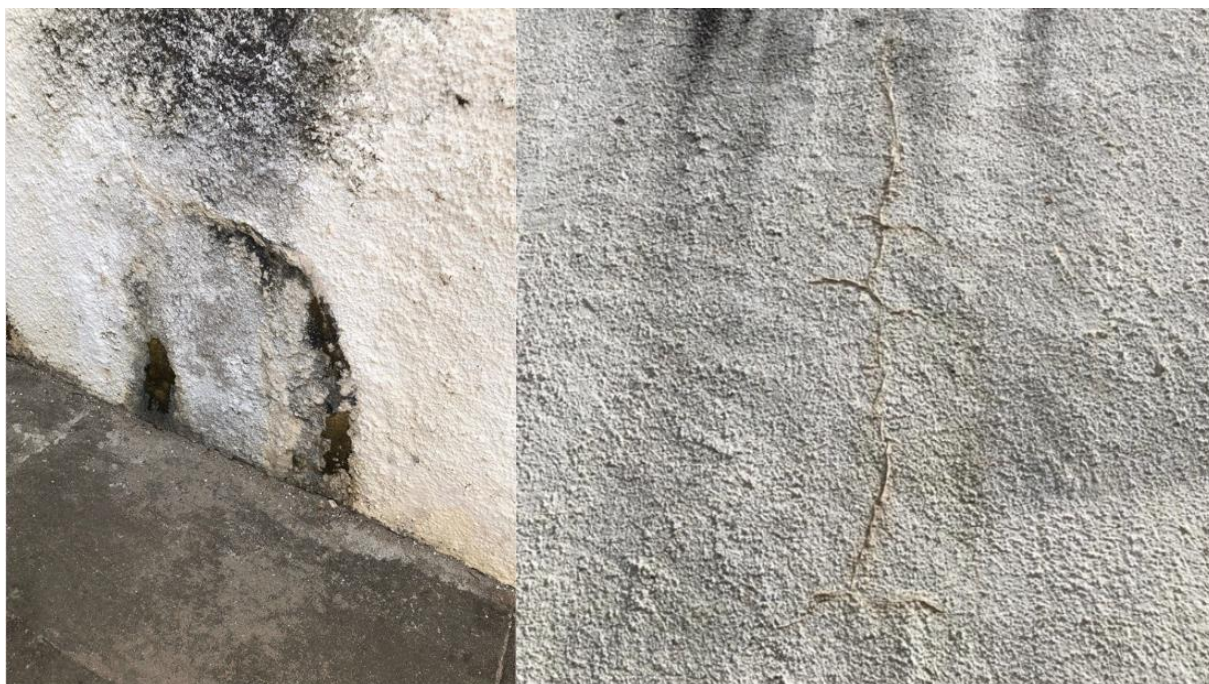
**Figura 18: Infiltração e destacamento da pintura**

- Prováveis causas: fatores ambientais (chuvas, orvalho) subproduto da carbonatação e/ou consequência de má administração dos materiais na execução;
- Intervenção: injeção de material à base de epóxi ou graute para contenção e proteção das camadas internas; reforço na pintura com material resistente a intempéries e agentes externos.

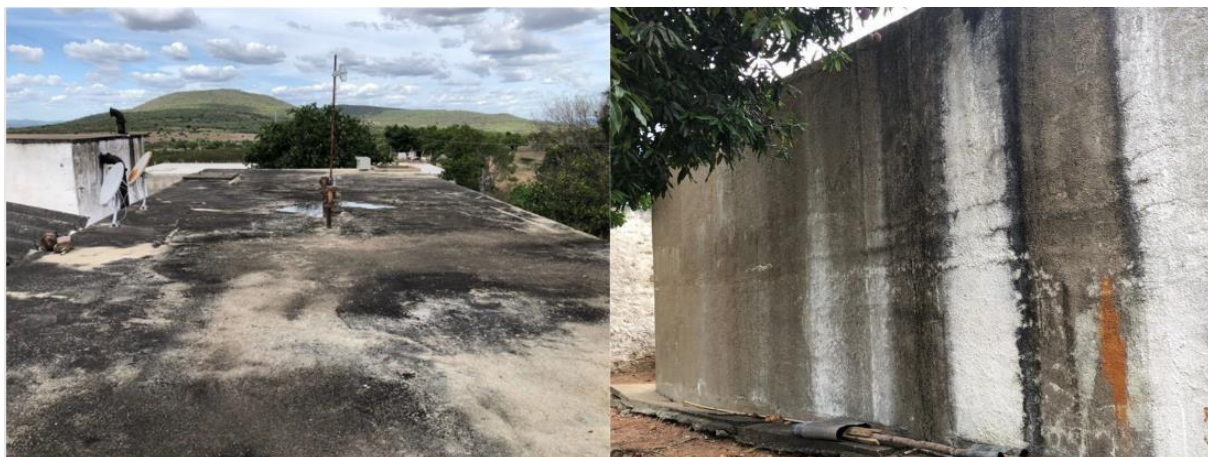
**Figura 19: Manchas e eflorescência ao longo da edificação.**

Chama atenção as manchas de eflorescência na área próxima à base da edificação, uma vez que indica constante exposição à umidade, o que pode levar à uma possível situação na qual a camada salina já esteja em contato com a malha de ferro, comprometendo sua estabilidade e, conseqüentemente, diminuindo sua vida útil.

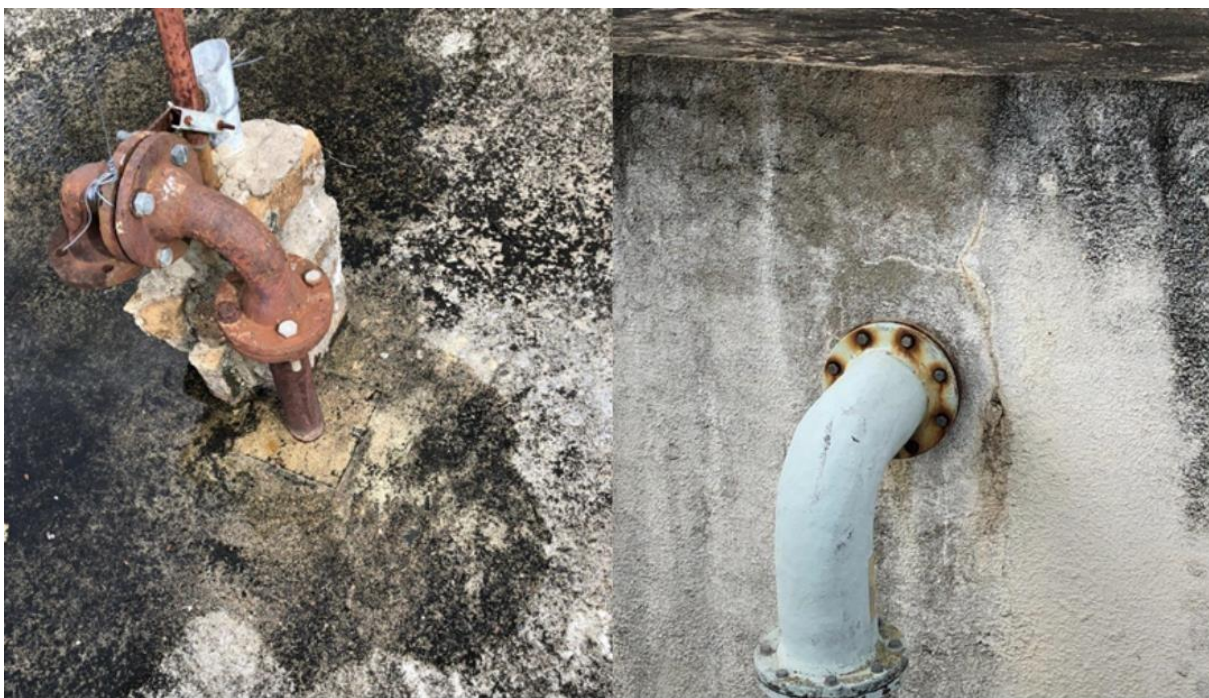
**Figura 20: Manchas de oxidação na tubulação externa.**

que mesmo os sais que são parte da composição deste, ao entrar em contato com a água e a umidade tendem a promover queda do índice de pH.

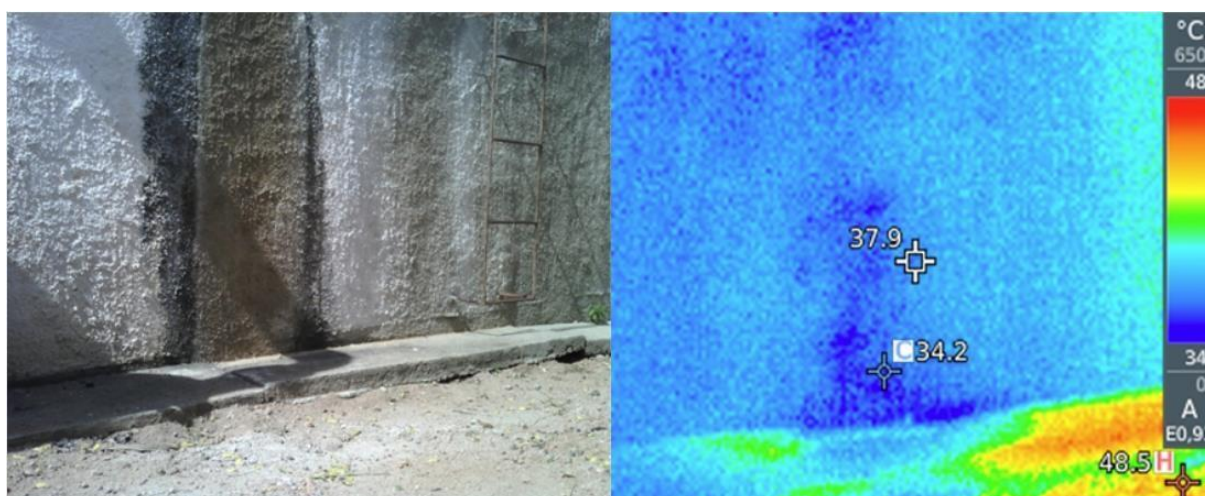
**Figura 28: Análise termográfica da parede com vazamento em comparação com a imagem real.**

Posteriormente foi analisada a mesma parede, porém dessa vez em uma área mais próxima ao nível do terreno, a área analisada também se encontra afetada pela água que escoar devido o vazamento e apresenta temperaturas baixas quando comparadas com a temperatura da laje (Figura 27) e também com a temperatura do piso ao redor do reservatório (figura 28). Nessa avaliação a variação de temperatura foi maior que a anterior, sendo  $14,3^{\circ}\text{C}$ .

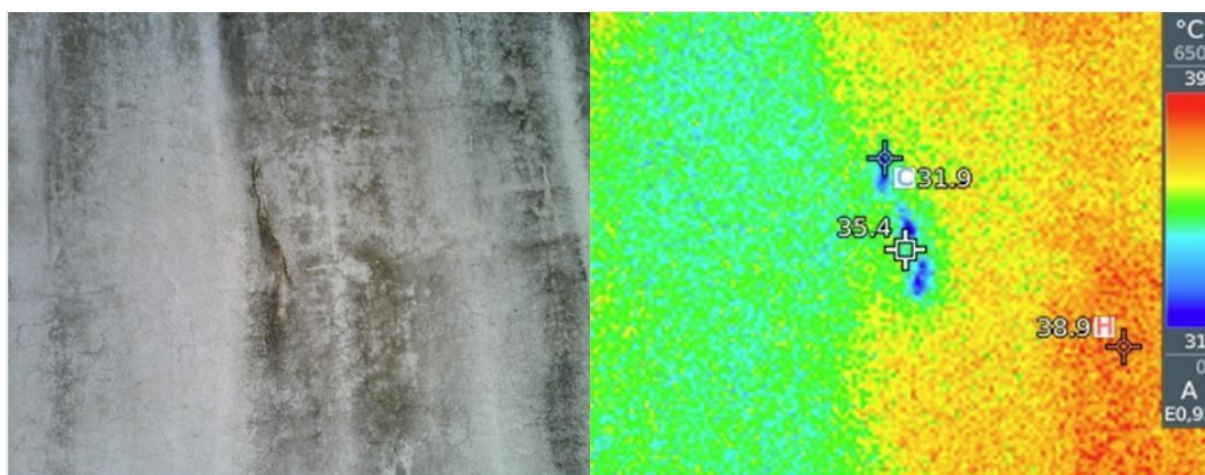
**Figura 29: Comparação com imagem real da análise termográfica da parede com destacamento de pintura e infiltração.**

A presença de patologias torna mais visível a análise termográfica, é o que mostra a terceira área de análise do ensaio termográfico (Figura 29), onde o destacamento da pintura com a presença de umidade ocasionando a infiltração resulta na variação de temperatura. A variação de temperatura avaliada no início da infiltração difere da área onde não há presença de patologia, dessa vez com uma diferença consideravelmente menor de 7°C quando comparada com as avaliações anteriores.

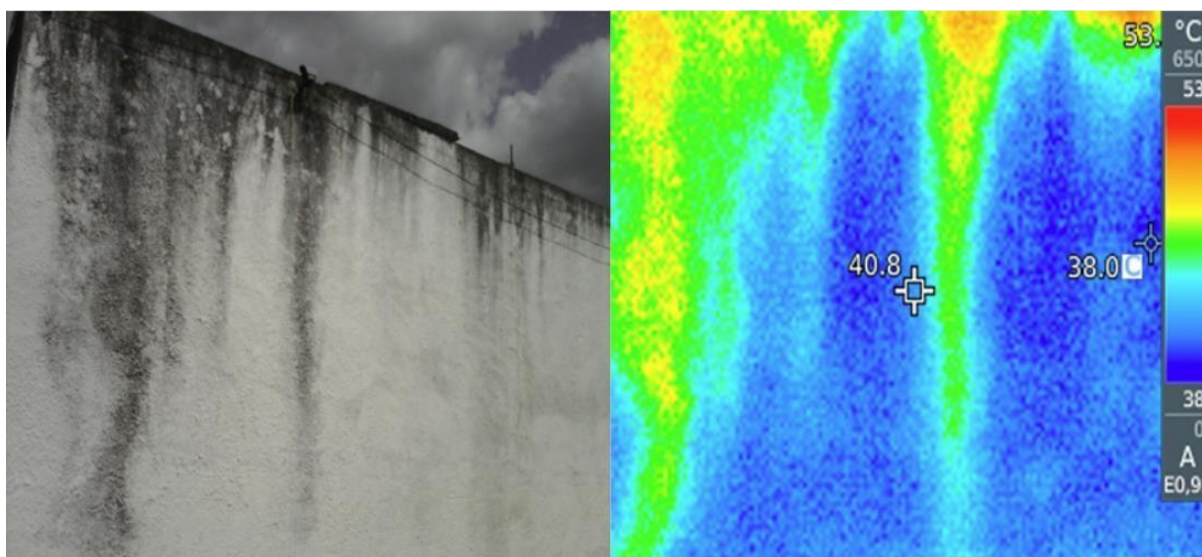
**Figura 30: Comparação com imagem real da análise termográfica da parede com manchas.**

A presença de manchas na parede comprovou uma variação de temperatura na 4ª área analisada no ensaio, a parede avaliada apresentou temperaturas diferentes da temperatura da laje, apontada na Figura 30 como 15°C.
