UNIVERSIDADE FEDERAL DE ALAGOAS  
UNIDADE ACADÊMICA CENTRO DE TECNOLOGIA  
CURSO DE ENGENHARIA CIVIL

**ESTUDO DE CASO DAS MANIFESTAÇÕES PATOLÓGICAS NOS PILARES DE  
CONCRETO ARMADO DE UM CONDOMÍNIO LOCALIZADO NO BAIRRO  
MANGABEIRAS**

TRABALHO DE CONCLUSÃO DE CURSO

MACEIÓ

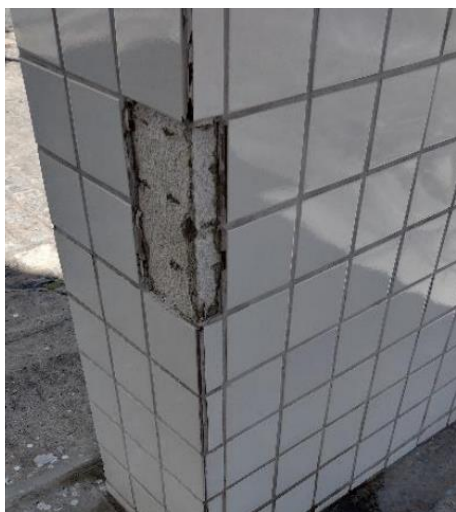
Figura 5 – Descolamento da argamassa ao substrato das pastilhas presentes em pilares em concreto armado

O descolamento da argamassa ao substrato em que está aderida (figura 5) trata-se de um processo ocasionado quando as tensões ultrapassam a capacidade suportada nas ligações, pela falha ou ruptura das camadas constituintes do revestimento ou das camadas de base e substrato (MILITO, 2009). Para a identificação dos pilares com incidência de desagregação ou perda de aderência realiza-se o teste de percussão. O teste de percussão consiste em realizar leves batidas, utilizando um martelo magnético ou de nylon para identificar barulhos cavos, indicando a perda de aderência entre o revestimento e a superfície de concreto.

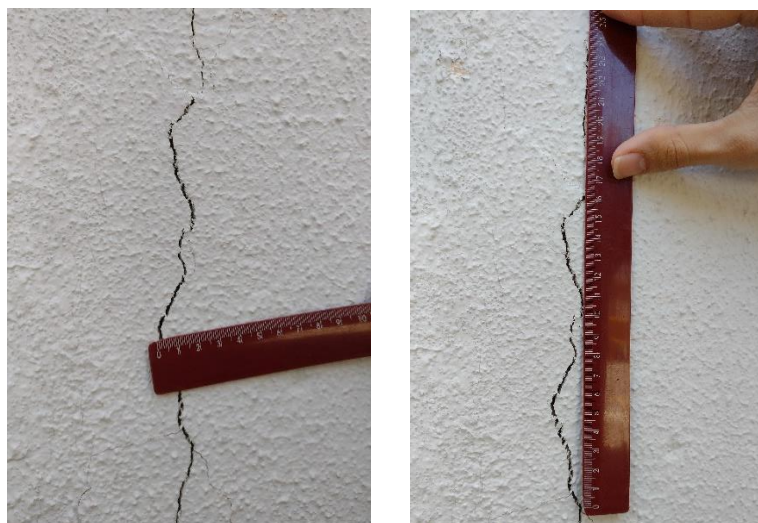
Figura 6 – Medição com régua para determinação das anomalias quanto às aberturas

Para Fioriti (2016), embora essas manifestações patológicas possuam um tratamento semelhante, elas diferem quanto à abertura (figura 6). Segundo a NBR 6118 (2014), as fissuras são consideradas agressivas ao concreto armado quando, para peças expostas, suas dimensões ultrapassam os valores de 0,2 mm em ambientes muito agressivos, 0,3 mm em ambientes moderados e agressivos e 0,5 mm em ambientes pouco agressivos.

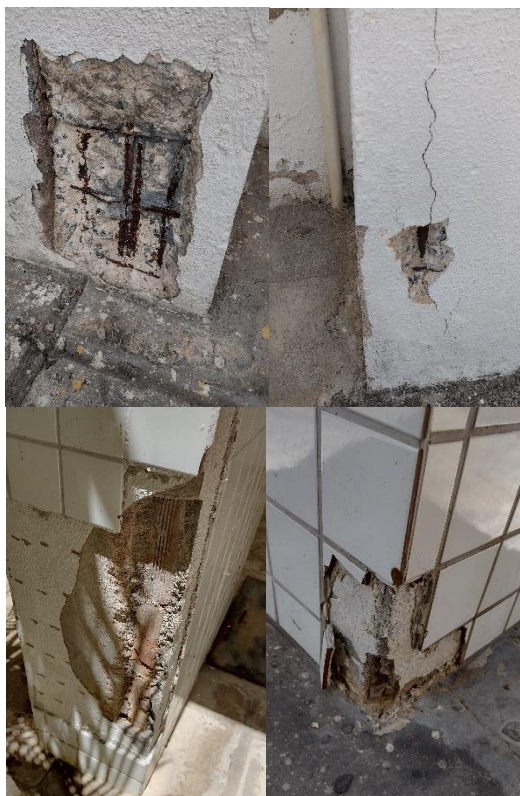
Figura 13 – Análise visual dos pilares de concreto com sinais de deterioração

Através da análise do bloco 2, observou-se que dos quarenta pilares presentes na edificação, dezenove apresentavam sinais de deterioração (figura 13). Dessa forma, optou-se pela retirada de amostras dos pilares 9 e 16 (figura 14) para realização dos testes descritos. O bloco 3 (figura 15) possuiu alteração em treze pilares, com retirada de amostras do pilar 3. Já o bloco 4 (figura 16), teve danos em cinco pilares, onde analisou-se o pilar 31. Por fim, o bloco 5 (figura 17) que apresentou manifestações em seis pilares, teve os pilares 20 e 28 quebrados para a aplicação dos ensaios.

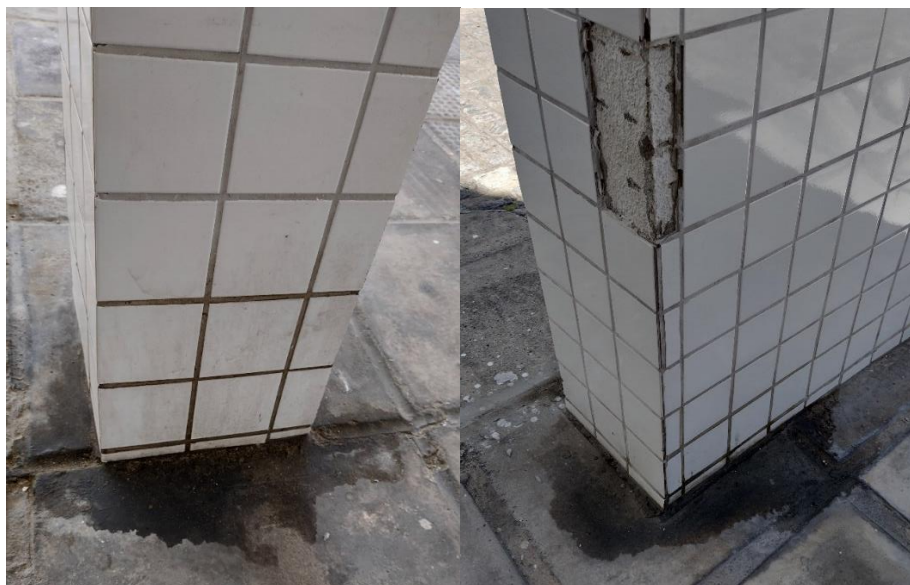
Figura 20 – Pilares com incidência de urina

A realização da análise química para constatação de cloreto de amônio é dada pela percepção da presença de urina de animais domésticos em diversos pilares (figura 20). Essa excreção apresenta em sua constituição o cloreto, bastante prejudicial ao concreto e à armadura no processo de corrosão.

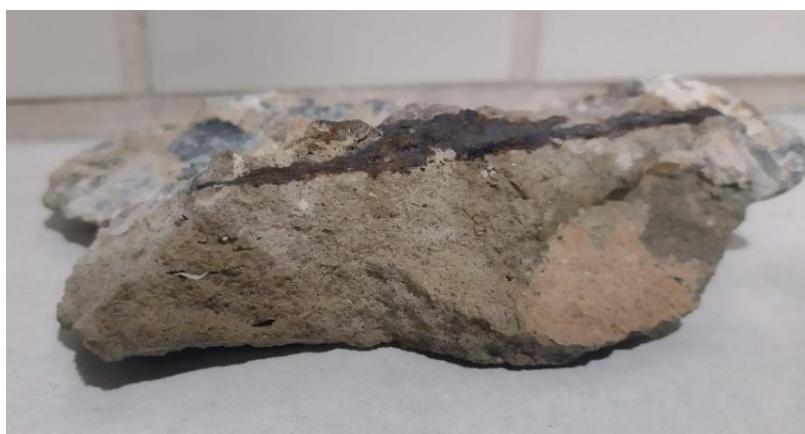
Figura 27 – Ensaio de carbonatação do pilar 9 do bloco 2

No concreto do pilar 9 (figura 27) é possível observar que não ocorreu alteração na tonalidade do concreto, constatando-se a carbonatação. Além disso, na parte superior da amostra nota-se a corrosão no local em contato com a armadura.

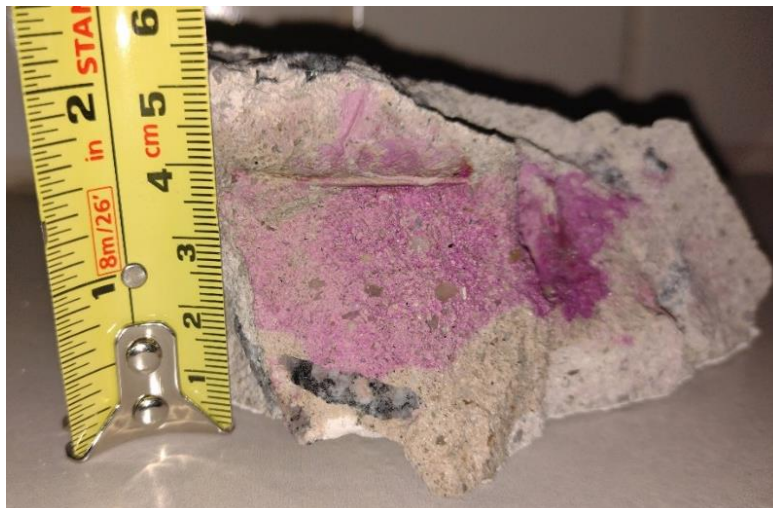
Figura 28 – Ensaio de carbonatação do pilar 16 do bloco 2

O concreto do pilar 16 (figura 28) ao sofrer aspersão de fenolftaleína teve mudança em sua coloração, a partir de uma determinada espessura. Dessa forma, mediu-se a profundidade de carbonatação com uma trena e foi anotada uma distância de 1,5 centímetros.

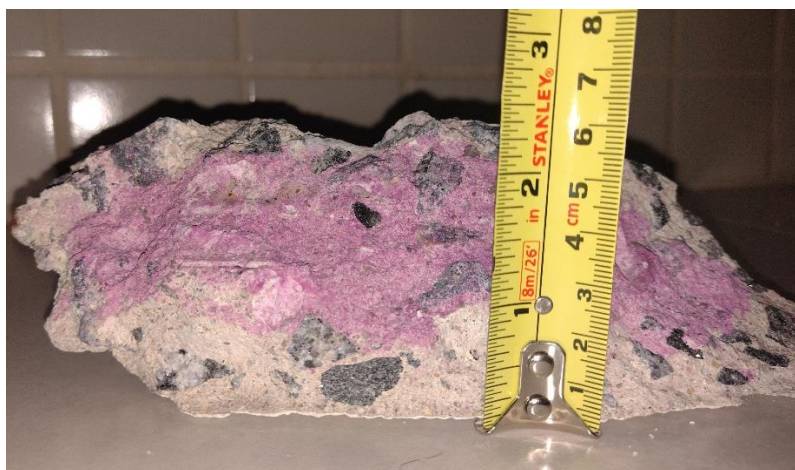
Figura 29 – Ensaio de carbonatação do pilar 3 do bloco 3

A análise visual do pilar 3 tornou possível constatar a frente de carbonatação do concreto como 2,0 cm. Em comparação com a amostra acima, é possível observar que houve uma pequena diferença de 0,5 cm na espessura de carbonatação e em ambas, a região carbonatada é irregular. Além disso, por terem espessura de carbonatação muito próxima, o concreto do pilar 3 (figura 29) deverá levar um tempo similar ao do concreto do pilar 16 para sofrer carbonatação (figura 28).

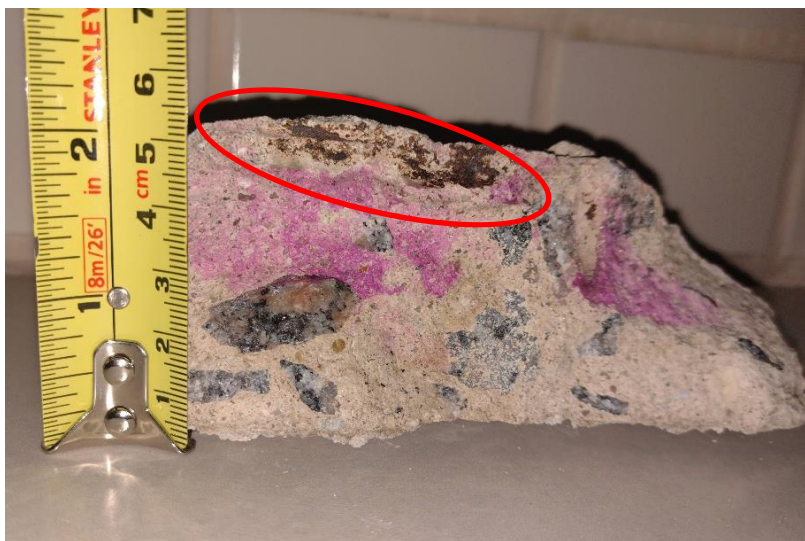
Figura 30 – Ensaio de carbonatação do pilar 31 do bloco 4

Na amostra do pilar 31 (figura 30), ocorre a mudança de coloração do concreto ao ser aspergido com fenolftaleína, não apresentando sinais de carbonatação. A espessura de carbonatação é de 3,0 cm e possui área com indícios de corrosão em sua parte superior. Essa corrosão pode ser relacionada a presença de íons cloreto que entraram em contato com a armadura do concreto.

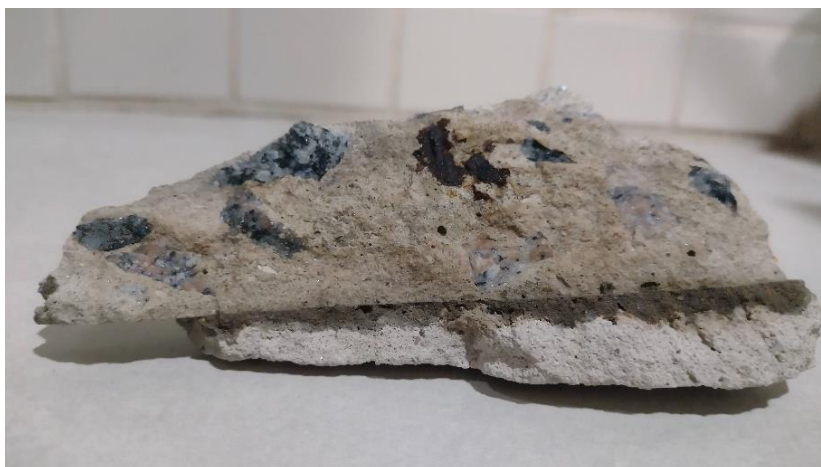
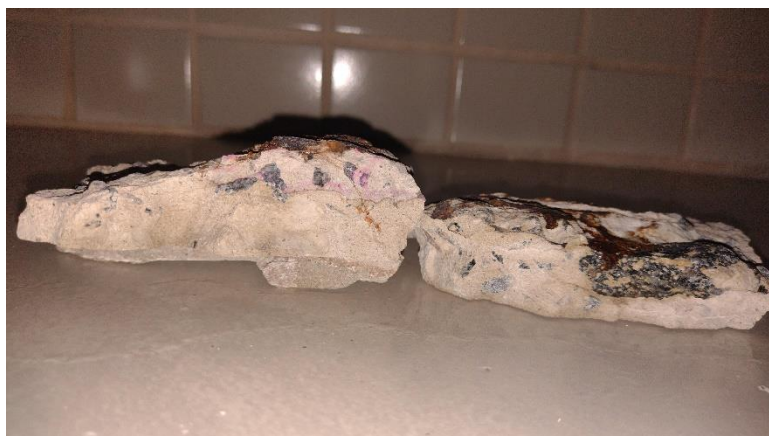
Assim como o pilar 9 (figura 27), os pilares 20 (figura 31) e 28 (figura 32) apresentam-se totalmente carbonatados. Além disso, é possível observar a presença de ferrugem na parte superior das peças, referente a corrosão das armaduras.

Os resultados referentes às amostras medidas acima (quadro 6) permitem constatar que no bloco 5, embora existam poucos pilares com incidência de manifestações patológicas, as amostras retiradas apresentavam sinal de carbonatação total das peças. Já o bloco 2 foi a edificação que mais apresentou pilares com irregularidades (quase 50%), com uma das amostras retiradas também totalmente carbonatada e a outra com espessura de carbonatação de 1,5 cm. Por fim, os pilares do bloco 3 e bloco 4 apresentaram menores profundidades de carbonatação, o que pode indicar que estão menos expostos ao dióxido de carbono presente na atmosfera, principal agente causador da carbonatação, ou a outro agente agressivo, podendo indicar também, um concreto com menor porosidade.

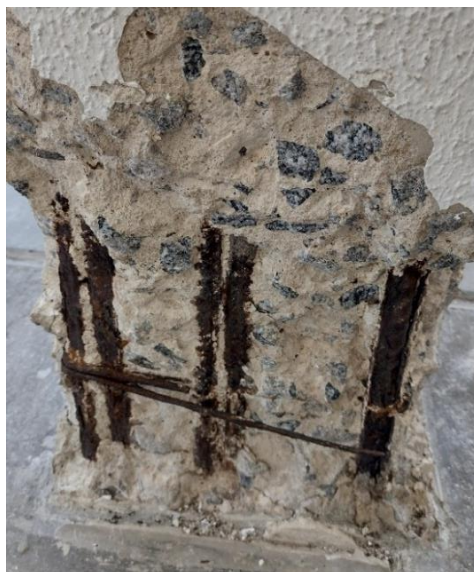
Figura 34 – Corrosão dos estribos e armaduras longitudinais

A presença dos estribos nas armaduras é de fundamental importância, pois eles funcionam como uma contenção lateral reduzindo a flambagem das barras longitudinais e mantem a posição da peça durante a concretagem. A flambagem é ocasionada quando existe instabilidade no equilíbrio da estrutura, o que pode provocar a ruptura da peça antes de esgotar a capacidade resistente à compressão, conforme a NBR 6118, item 15.2 (ABNT, 2014). Quando os estribos estão rompidos (figura 34), esse processo é facilitado, trazendo instabilidade para a estrutura.

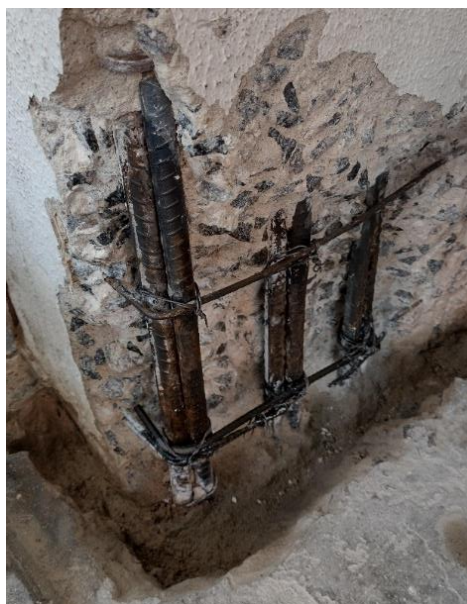
Figura 35 – Substituição dos estribos corrompidos

A camada de cobrimento do concreto reveste e protege a armadura e os estribos. Essa camada apresenta alcalinidade entre 12,5 e 14. Quando ocorre a redução do pH, o concreto de cobrimento perde essa capacidade protetora e a armadura e os estribos ficam sujeitos à corrosão. Desse modo, deve-se realizar a troca dos estribos que estão corrompidos (figura 35) quebrando-se o concreto em pelo menos 2,5 centímetros ao seu redor e fazendo a amarração.
