**Avaliação da Condição de Superfície do Pavimento – Estudo de Caso: Rua Hugo Corrêa  
Paes**

Trabalho de Conclusão de Curso apresentado ao  
colegiado do curso de Engenharia Civil da  
Universidade Federal de Alagoas, como requisito  
parcial para obtenção do título de Engenheiro  
Civil.

Avaliar as condições funcionais do pavimento asfáltico da Rua Hugo Corrêa Paes, em Maceió-AL, uma via urbana de hierarquia coletora, com foco na identificação de problemas, análise de causas e proposição de melhorias.

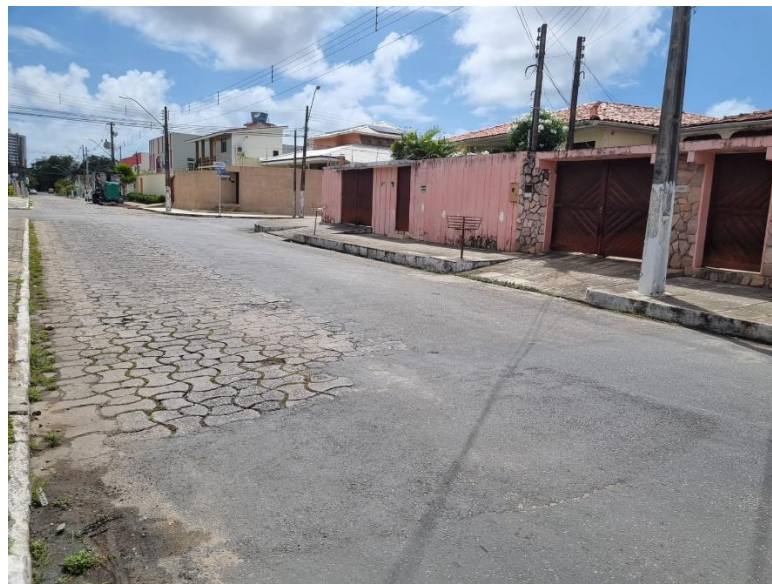
**Figura 14:** Transição de pavimento asfáltico para intertravado.

Com as figuras de 14 a 17, observa-se a diversidade de patologias encontradas na via. Na Figura 15 é possível observar um remendo longitudinal contínuo, segue durante toda a via, ocorre devido à infraestrutura da rede coletora de esgoto instalada no bairro. Isso acarreta ondulações, afundamento e irregularidade por todo o percurso, como por exemplo a figura 10 na qual vê-se o afundamento ou a deficiência de abaulamento influenciando no acúmulo de água na linha de trilho de roda e prejudicando a drenagem.

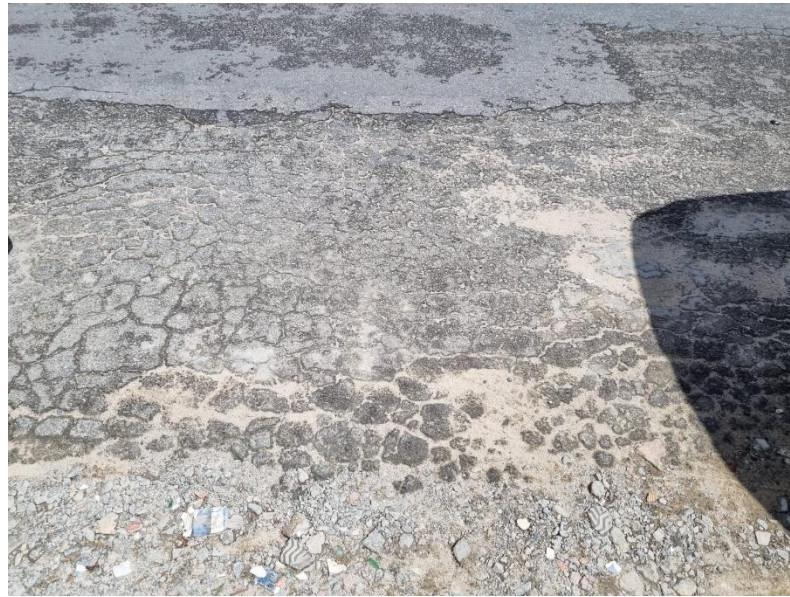
**Figura 17:** Trincas interligadas tipo couro de jacaré com erosão.

O vazamento da rede coletora de esgoto sanitário é um problema recorrente na via e causa a aparição dessas aberturas no pavimento (Figura 17), estas desgastam e lixiviam a base do pavimento. É possível observar que a Figura 10 e a Figura 17 apresentam o mesmo trecho da via em anos diferentes, ou seja, apenas 2 anos após o remendo fez-se necessário outra intervenção por parte da empresa que opera a coleta de esgoto no intuito de fazer cessar o vazamento e recuperar a toda a estrutura de suporte e revestimento do trecho.

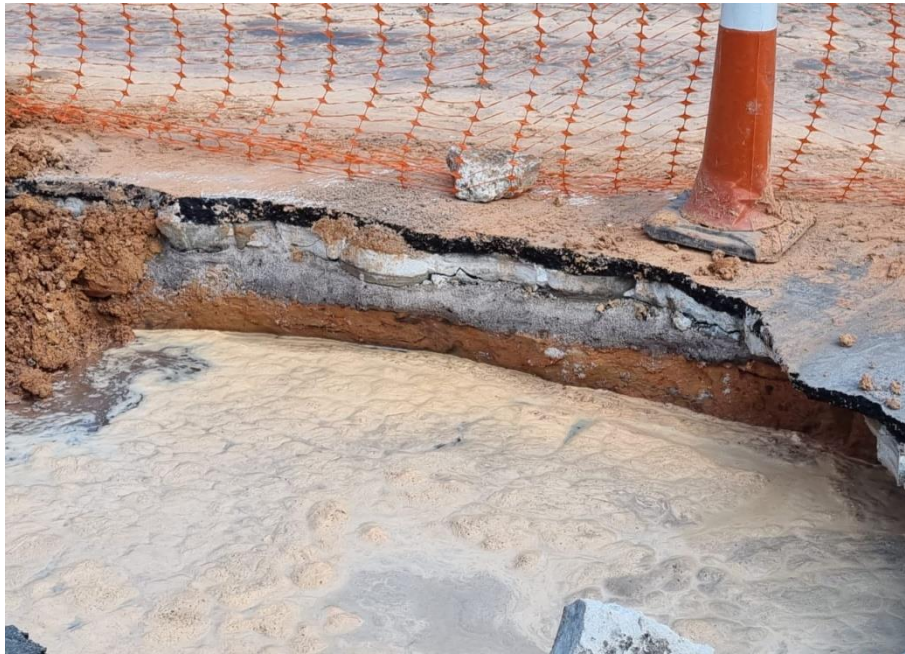
**Figura 19:** Camadas do pavimento.

É complexa a pavimentação e manutenção de vias urbanas e na via estudada em questão isso pode ser facilmente relatado pela presença no mesmo espaço de infraestrutura de eletricidade, de drenagem urbana, de distribuição de água, de gás canalizado e rede de coleta de esgoto. Com qualquer vazamento em alguma das tubulações enterradas que estão sob a via, existe uma consequência na estrutura de suporte do pavimento. Isto fica evidenciado na Figura 18, a qual mostra a composição de uma parte da via, constituída por revestimento de CA na camada mais superficial, pavimento intertravado em blocos de concreto, uma camada de areia para o assentamento do intertravado e o solo natural visualmente argiloso como uma camada de suporte de base.
