ANÁLISE DAS MANIFESTAÇÕES PATOLÓGICAS DA ESCOLA SÃO
FRANCISCO SITUADA NO ASSENTAMENTO JUÁ NO MUNICÍPIO DE
DELMIRO GOUVEIA – AL

Trabalho de Conclusão de Curso apresentado ao curso de Engenharia Civil da Universidade Federal de Alagoas – Campus do Sertão, como requisito parcial à obtenção do título de Bacharel (a) em Engenharia Civil.

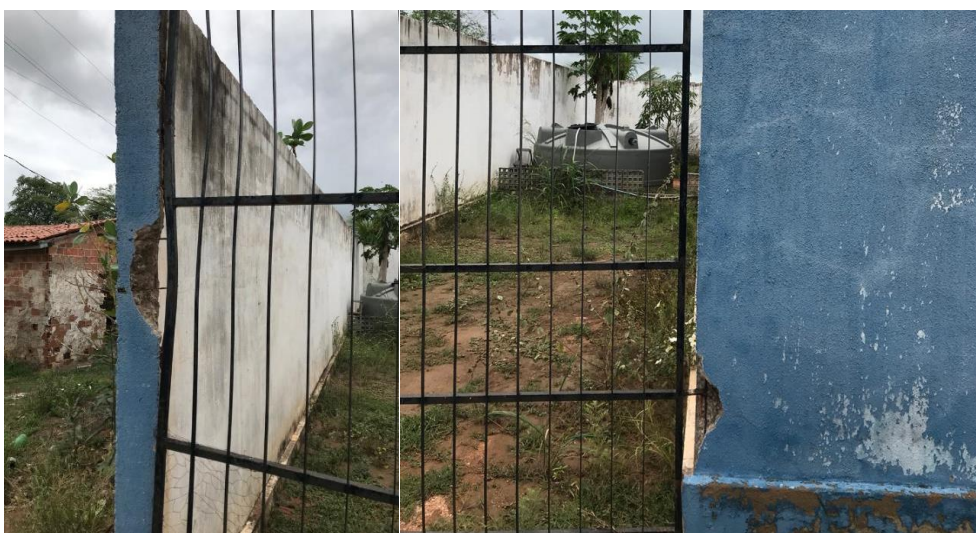
Figura 13: Imagem referente ao problema patológico.

Possível Causa: Ação mecânica acidental.

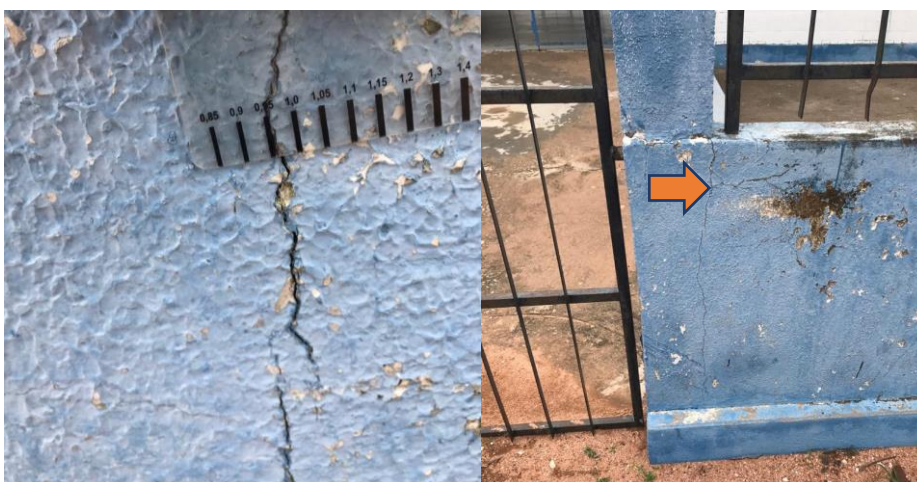
Figura 14: Imagem referente ao problema patológico.

Possíveis causas: Utilização de argamassa de baixa qualidade; deterioração pelo uso, devido ao local da manifestação.

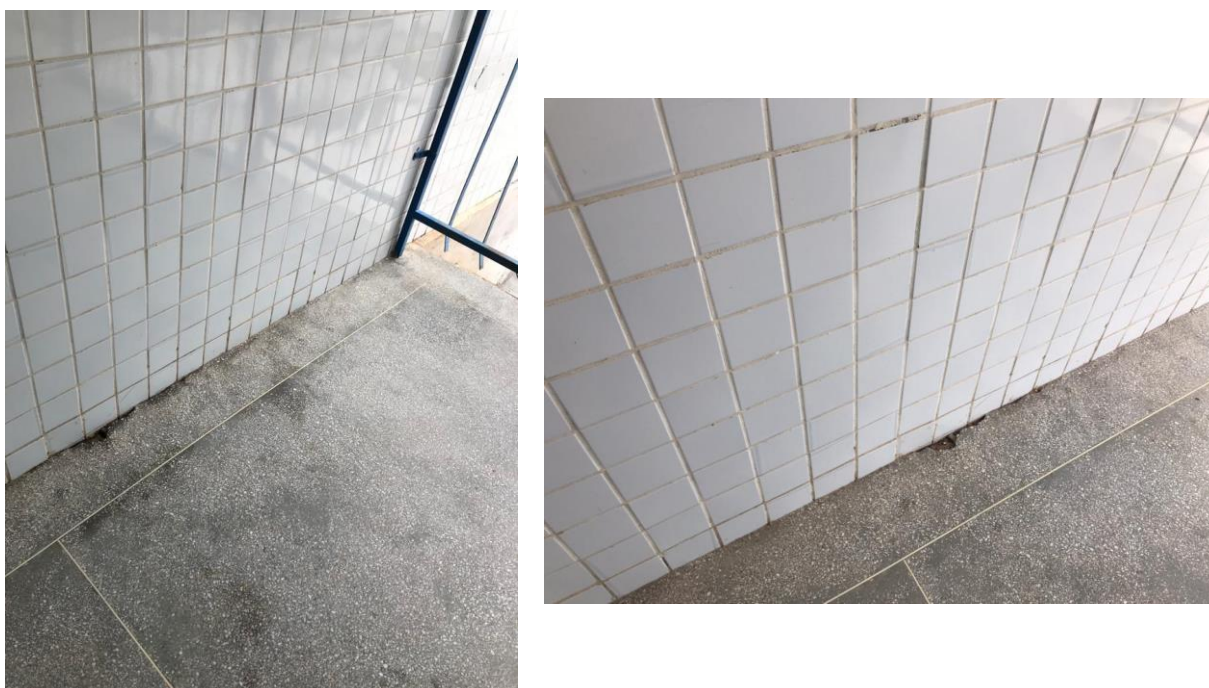
Figura 15: Imagem referente ao problema patológico.

Possíveis Causas: Recalque diferencial.

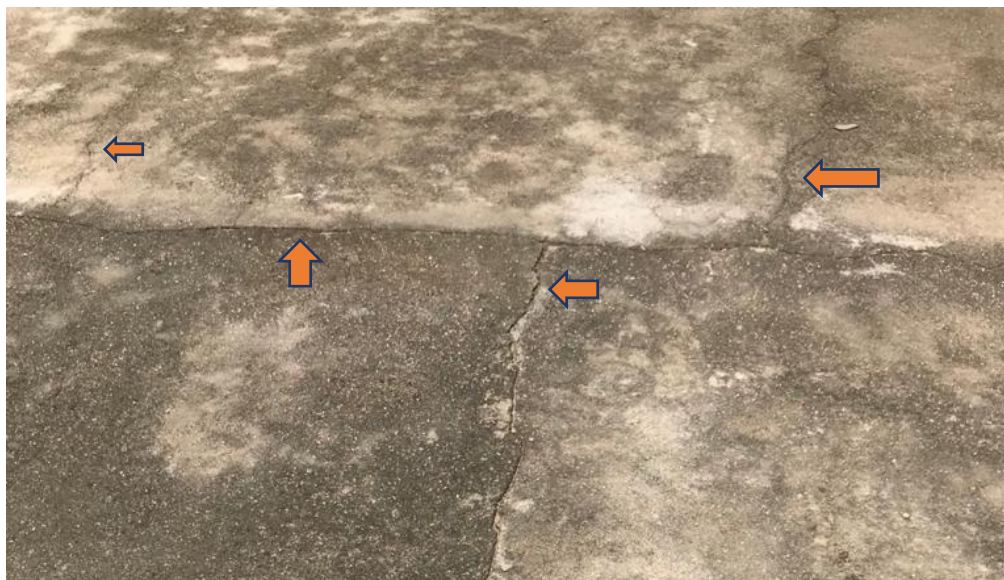
Figura 16: Imagem referente ao problema patológico.

Possíveis causas: Dilatação das placas do revestimento.

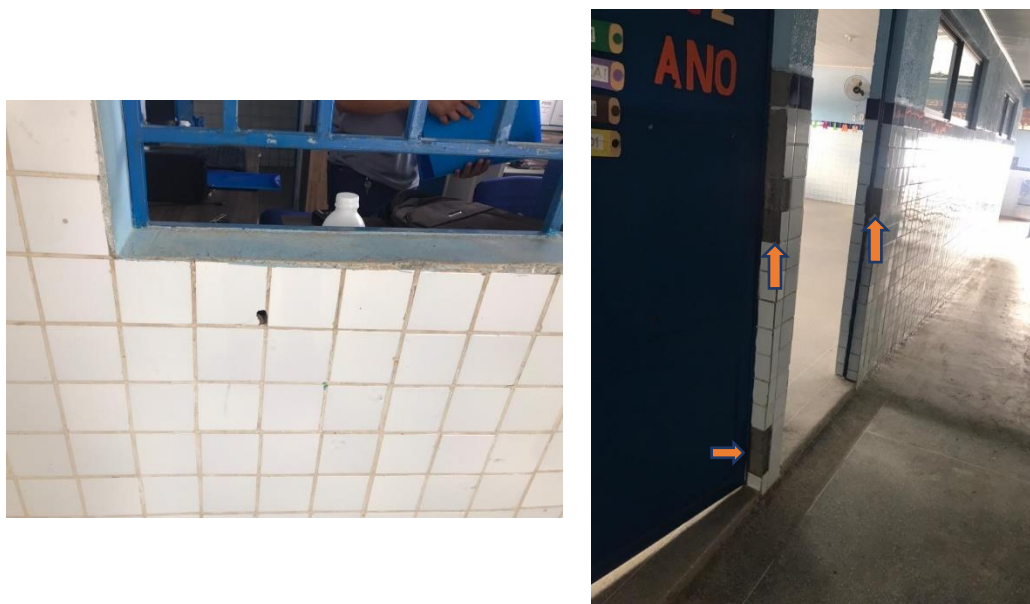
Figura 17: Imagem referente ao problema patológico.

Possíveis causas: Má utilização, ação mecânica externa.

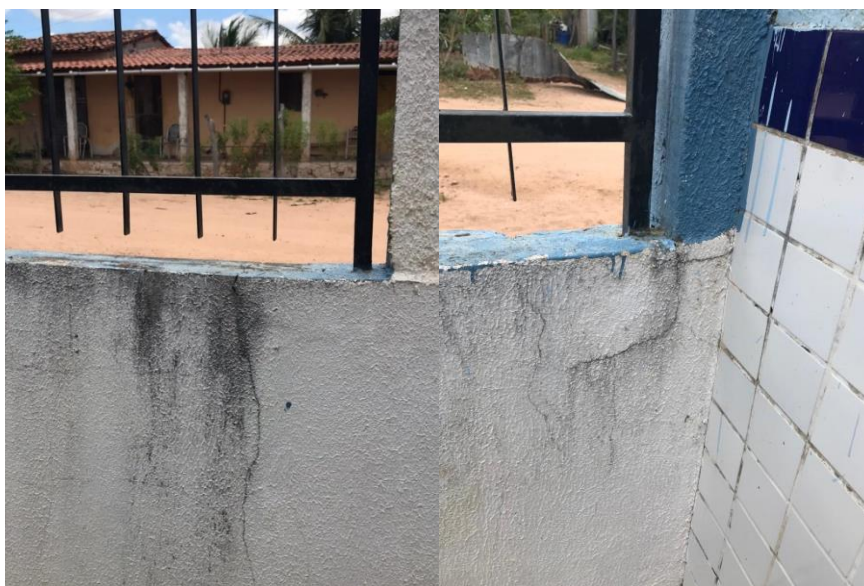
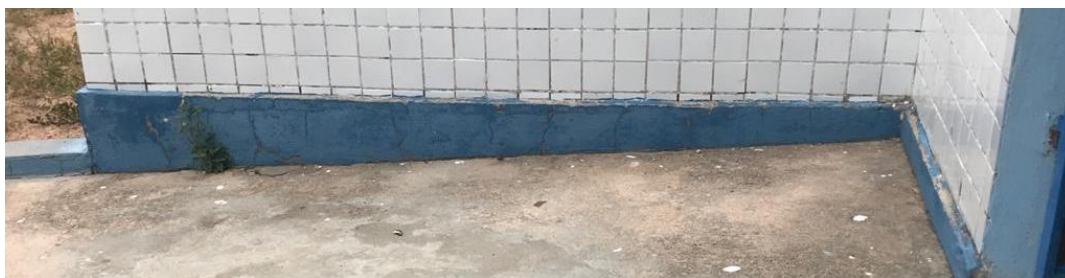
Figura 18: Imagem referente ao problema patológico.

Possíveis causa: Falha na execução, umidade excessiva causando expansão.

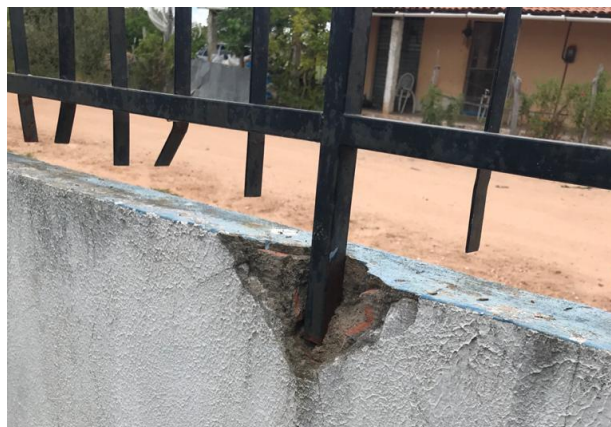
Figura 19: Imagem referente ao problema patológico.

Possíveis causas: Ação externa; erro na instalação de grades.

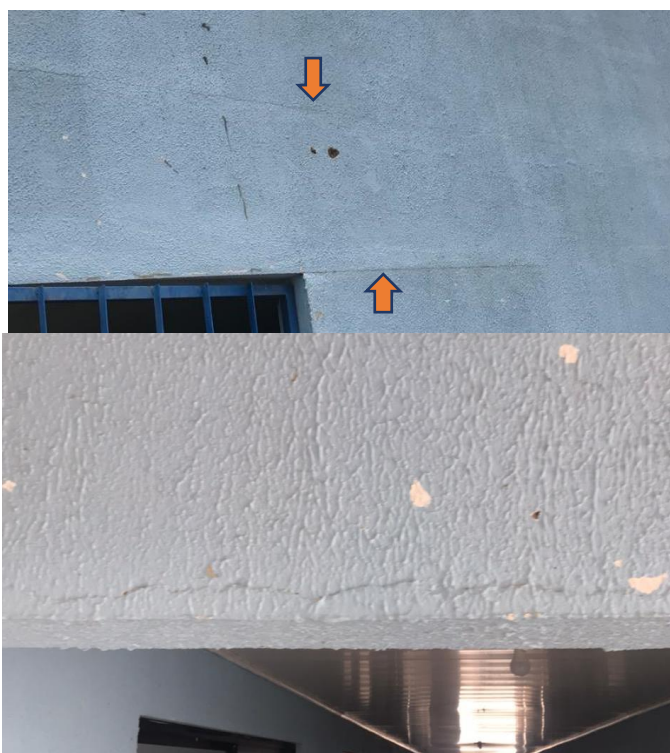
Figura 20: Imagem referente ao problema patológico.

Possíveis causas: Sobrecarga; erro no dimensionamento do elemento; erro na execução/amarração.

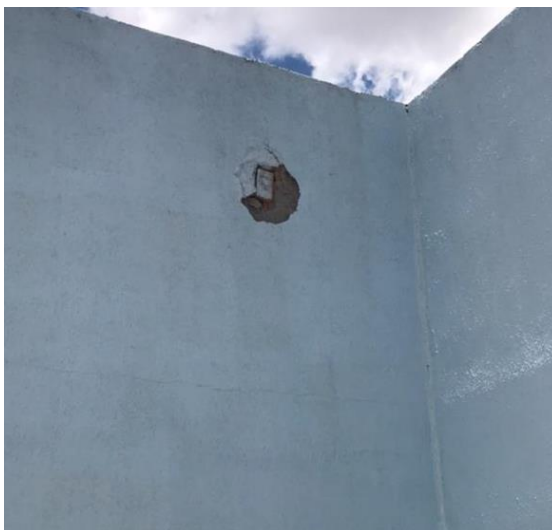
Figura 21: Imagem referente ao problema patológico.

Possível causa: Esforços do madeiramento do telhado.

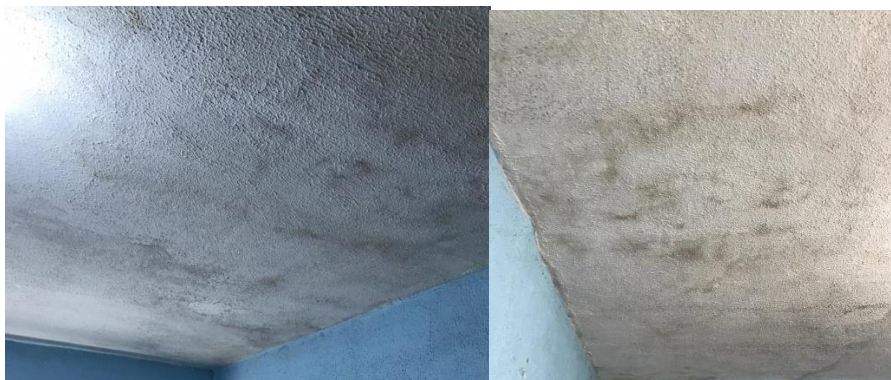
Figura 22: Imagem referente ao problema patológico.

Possível causa: Falta de estanqueidade; infiltração da água através da absorção dos materiais.

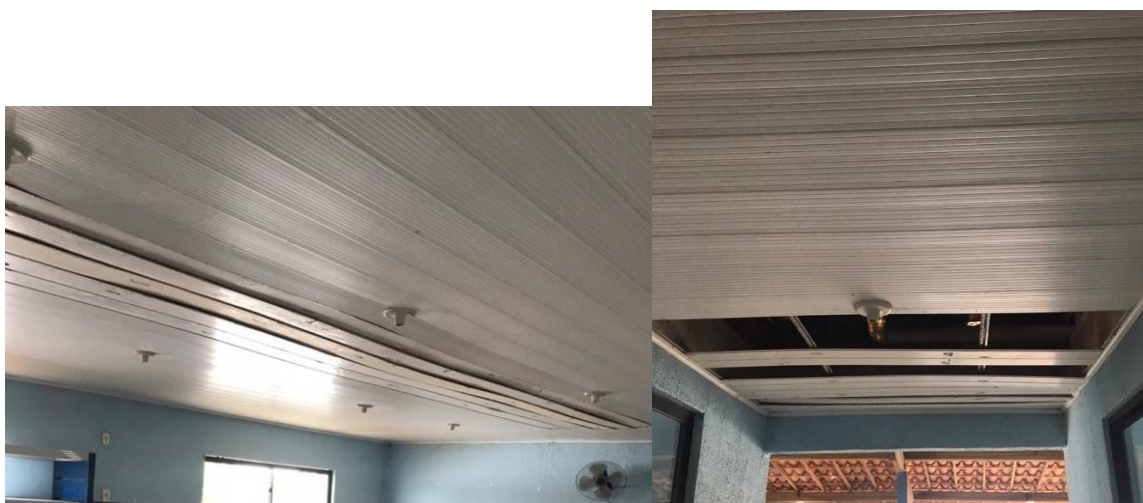
Figura 23: Imagem referente ao problema patológico.

Possível causa: Infiltração, mal dimensionamento da calha receptora de águas pluviais.

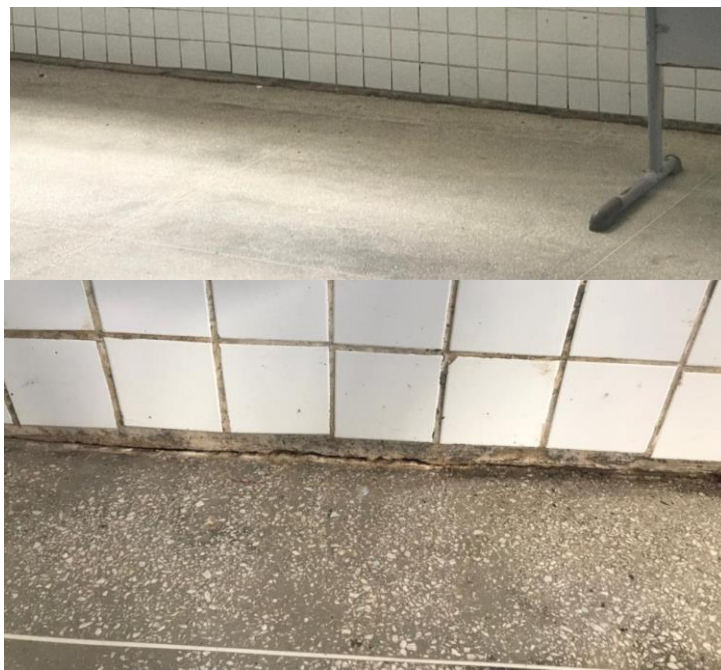
Figura 24: Imagem referente ao problema patológico.

Possível causa: Recalque diferencial.

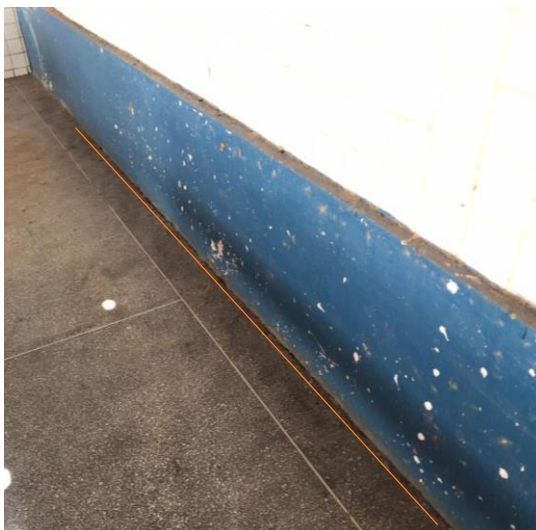
Figura 25: Imagem referente ao problema patológico.

Possível causa: Recalque diferencial.

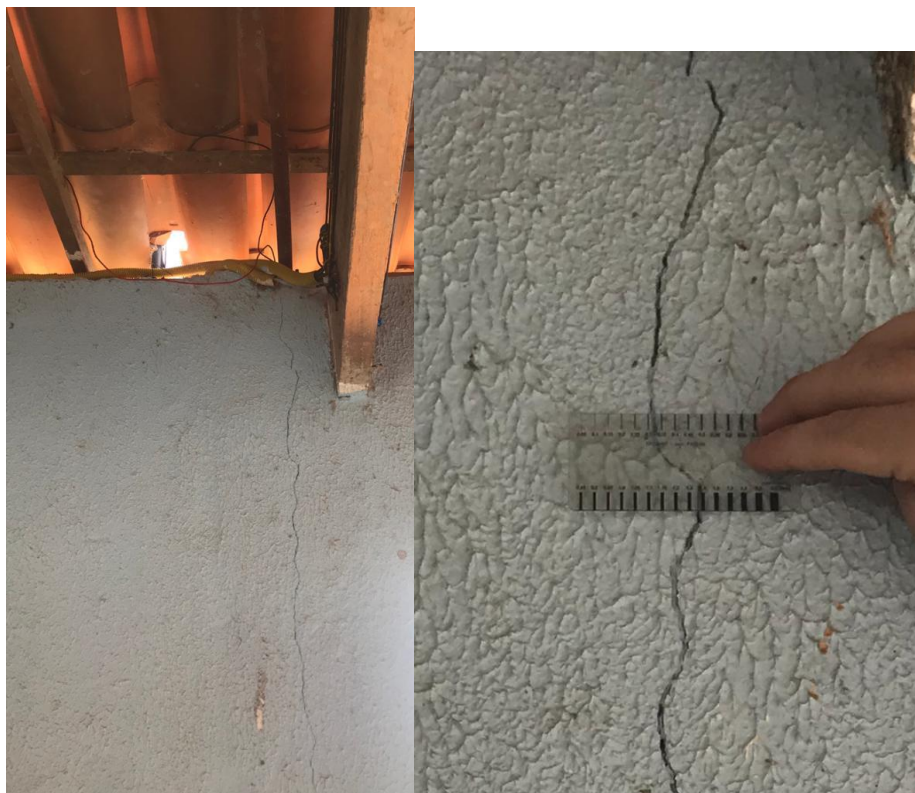
Figura 26: Imagem referente ao problema patológico.

Possível causa: Sobrecarga.

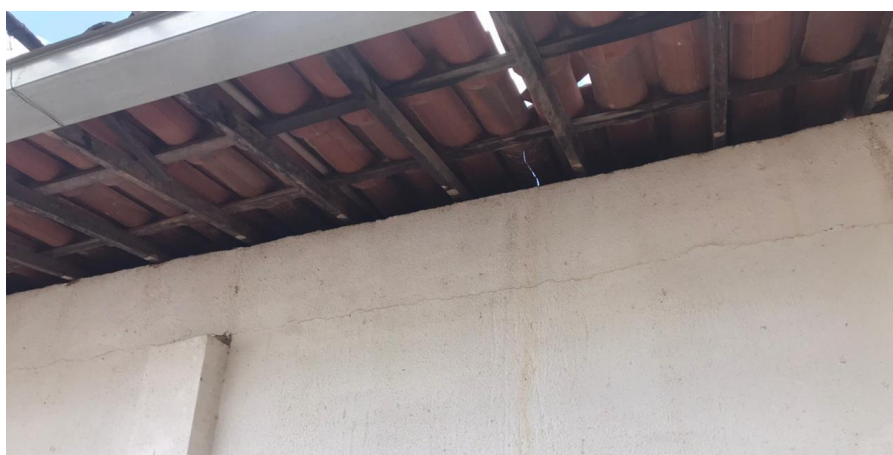
Figura 27: Imagem referente ao problema patológico.

Possível causa: Erro na amarração da viga com a alvenaria; deslocamento da parede.

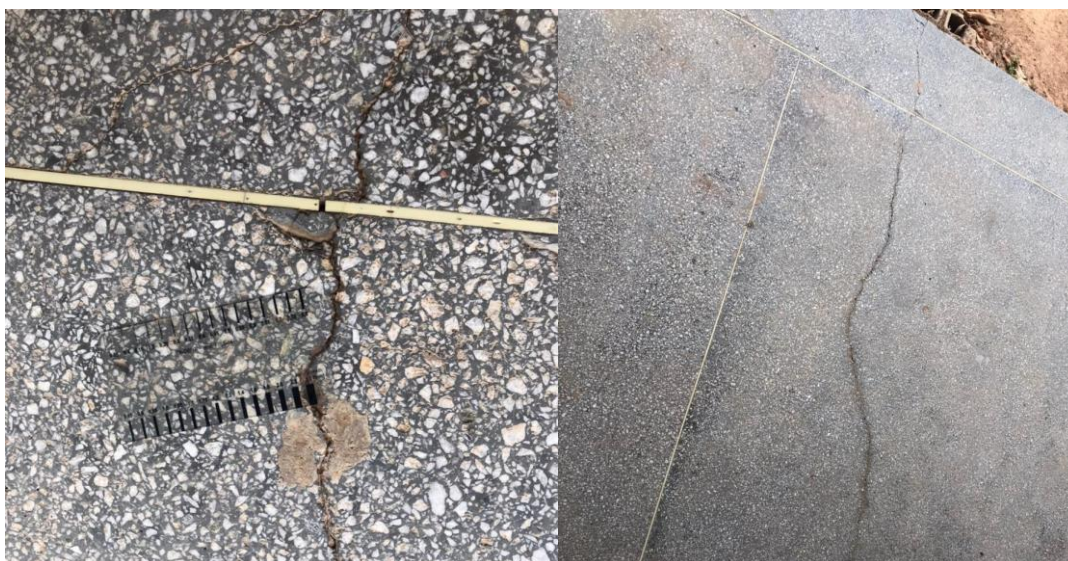
Figura 28: Imagem referente ao problema patológico.

Possível causa: Recalque diferencial.

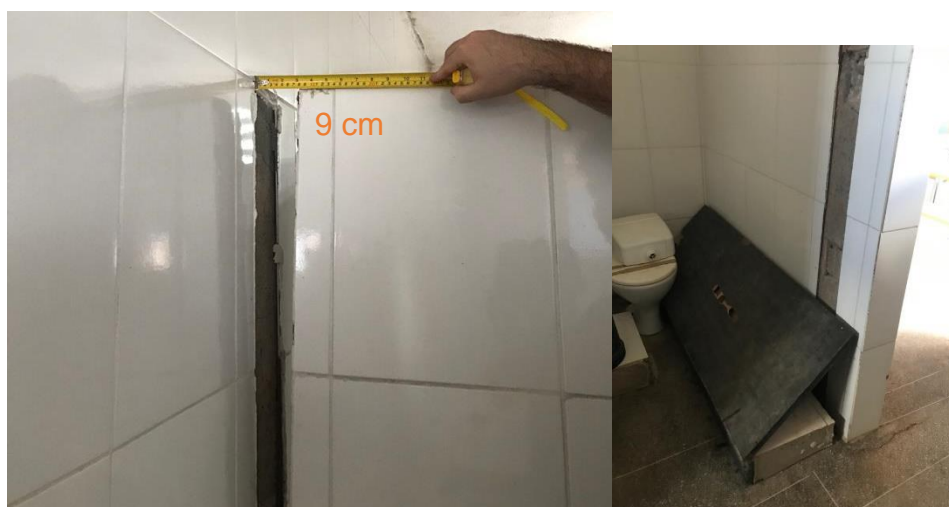
Figura 29: Imagem referente ao problema patológico.

Possível causa: Recalque diferencial.

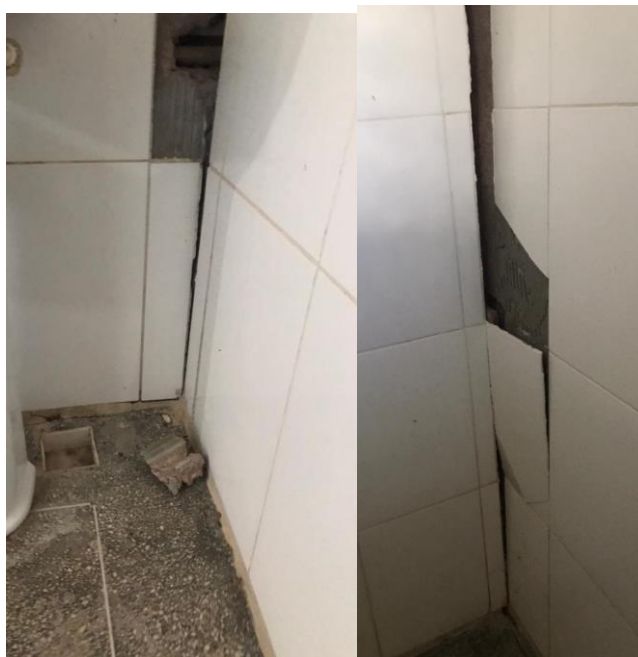
Figura 30: Imagem referente ao problema patológico.

Possível causa: Deslocamento dos boxes de alvenaria.

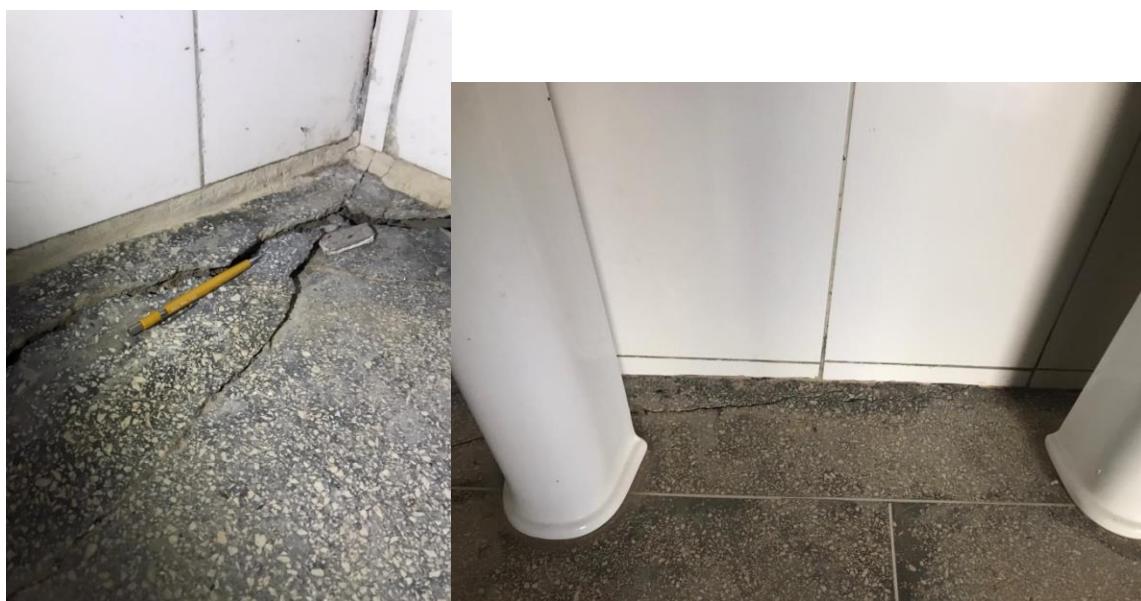
Figura 31: Imagem referente ao problema patológico.

Possível causa: Recalque diferencial.

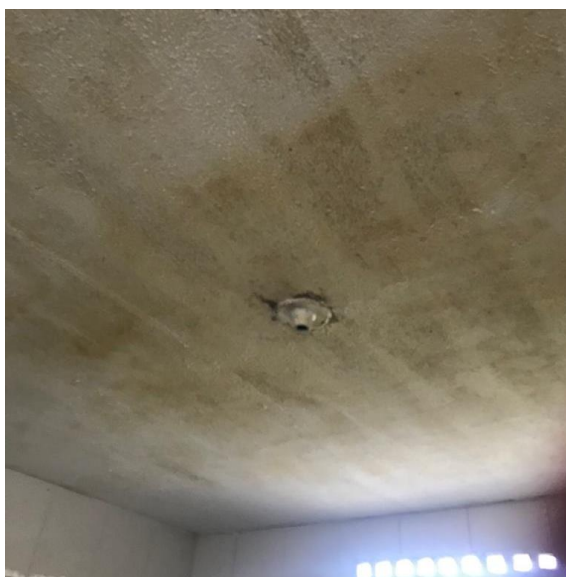
Figura 32: Imagem referente ao problema patológico.

Possível causa: Falta de estanqueidade. Infiltração da água através da absorção dos materiais.

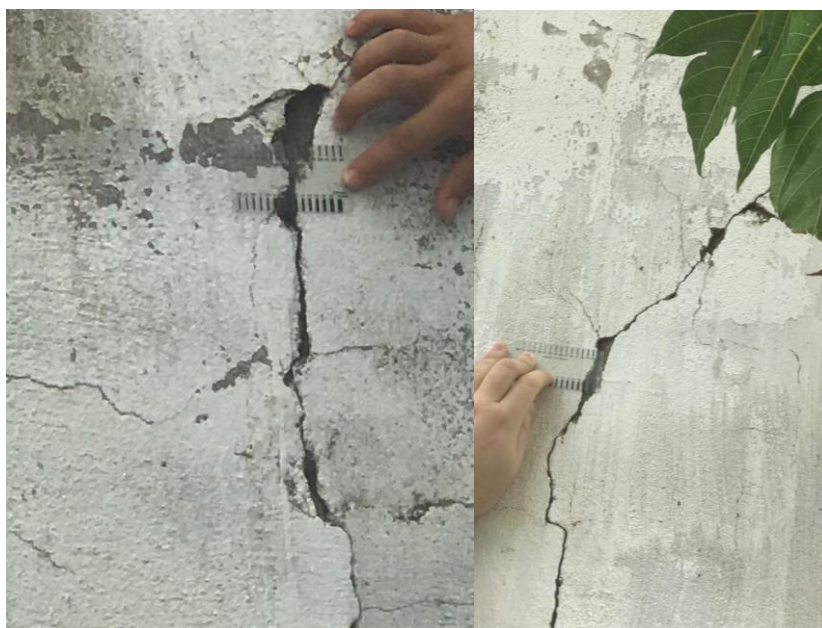
Figura 33: Imagem referente ao problema patológico.

Possível causa: Recalque diferencial.

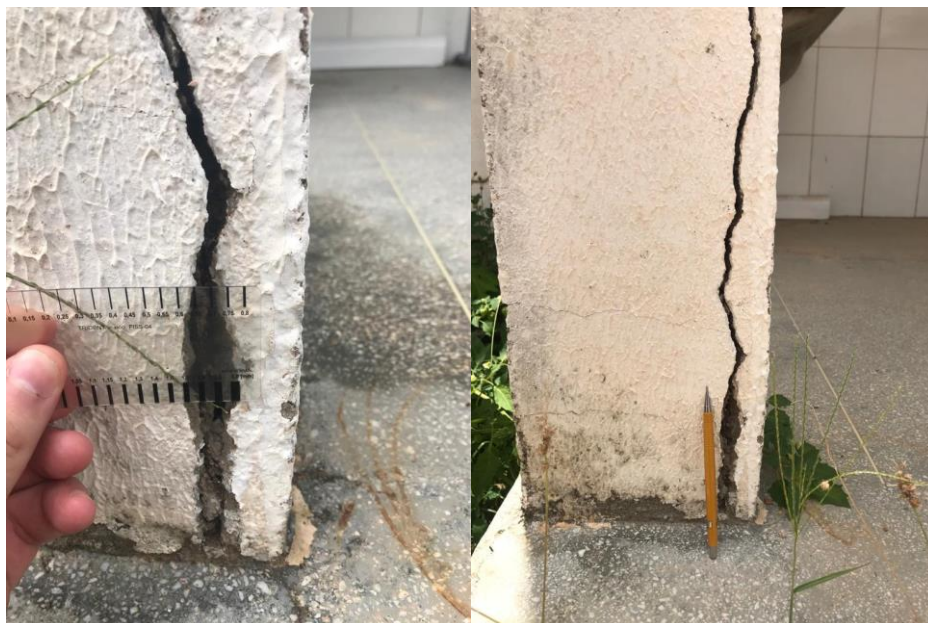
Figura 34: Imagem referente ao problema patológico.

Possíveis causas: Sobrecargar; Erro no dimensionamento do elemento.

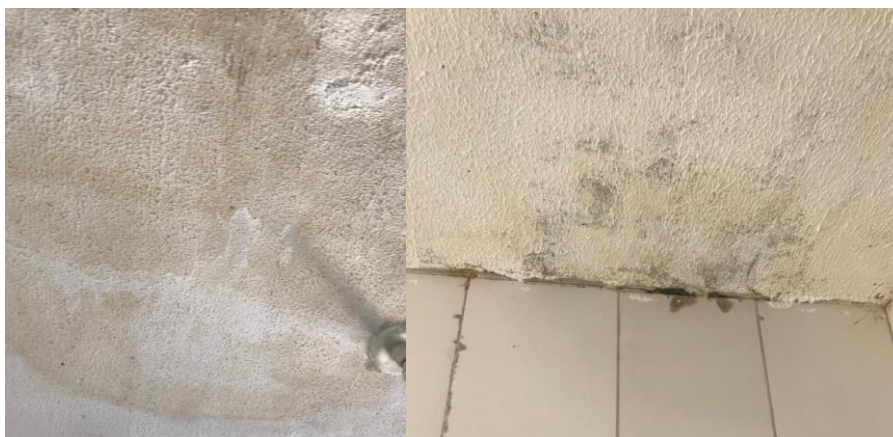
Figura 35: Imagem referente ao problema patológico.

Possível causa: Umidade elevada; baixa ventilação; vapores devido à finalidade de uso do ambiente.

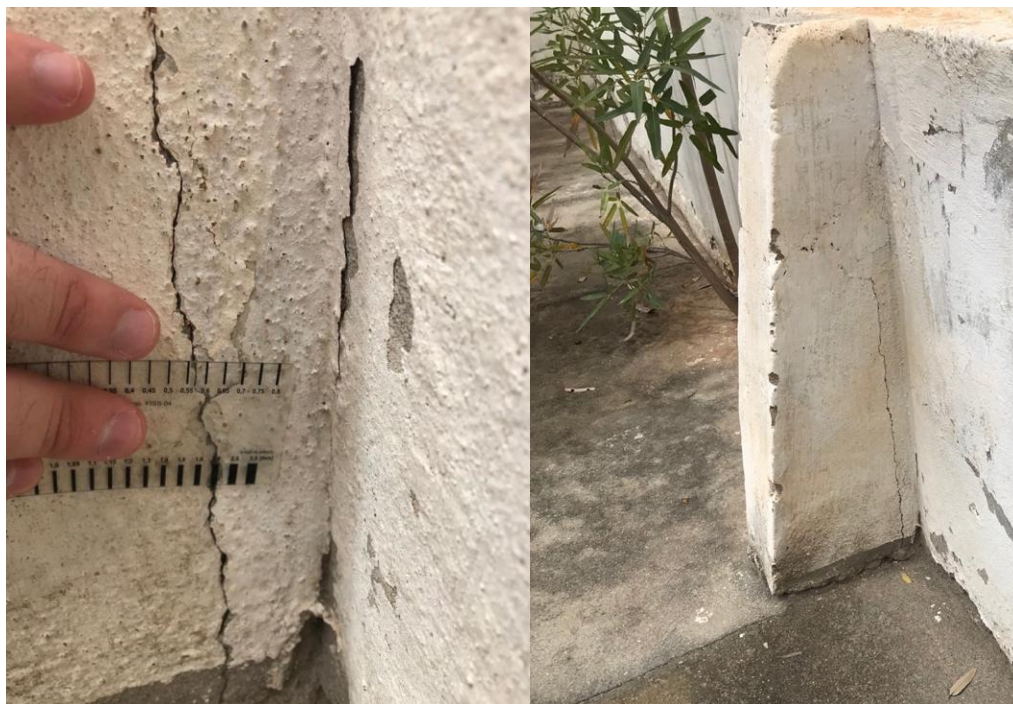
Figura 36: Imagem referente ao problema patológico.

Possível causa: Recalque diferencial.

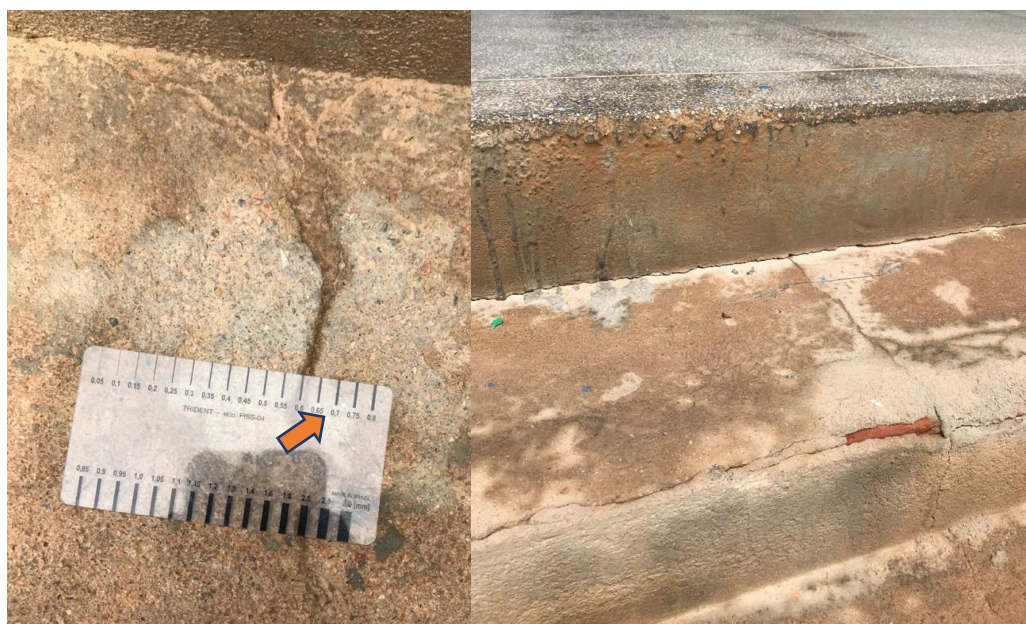
Figura 37: Imagem referente ao problema patológico.

Possíveis causas: Recalque diferencial; erro de execução.

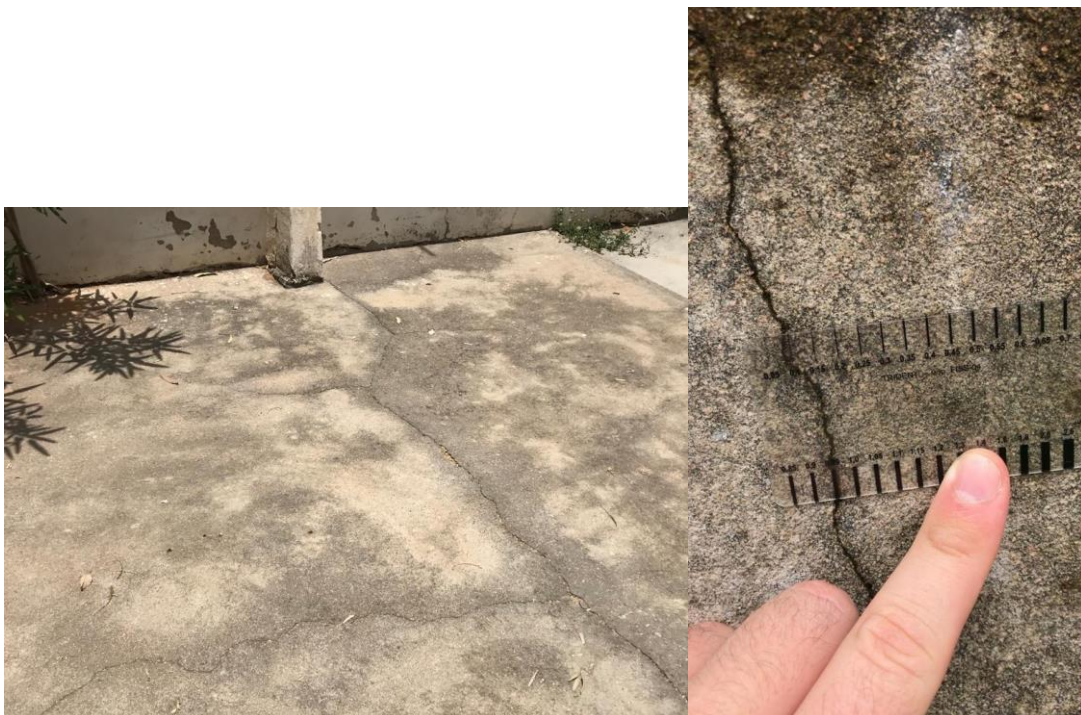
Figura 38: Imagem referente ao problema patológico.

Possível causa: Dilatação das placas do revestimento.
