**ESTUDO DAS MANIFESTAÇÕES PATOLÓGICAS EM HABITAÇÕES DE
INTERESSE SOCIAL NO MUNICÍPIO DE PIRANHAS – AL COM USO DA
FERRAMENTA GUT: ESTUDO DE CASO**

Trabalho de Conclusão de Curso apresentado ao Colegiado do Curso de Engenharia Civil da Universidade Federal de Alagoas – Campus do Sertão, como parte dos requisitos para obtenção do título de Engenheiro (a) Civil.

O estudo de caso foi realizado no conjunto habitacional São Francisco (Figura 12), composto por 41 residências unifamiliares e entregues em meados de 2013.

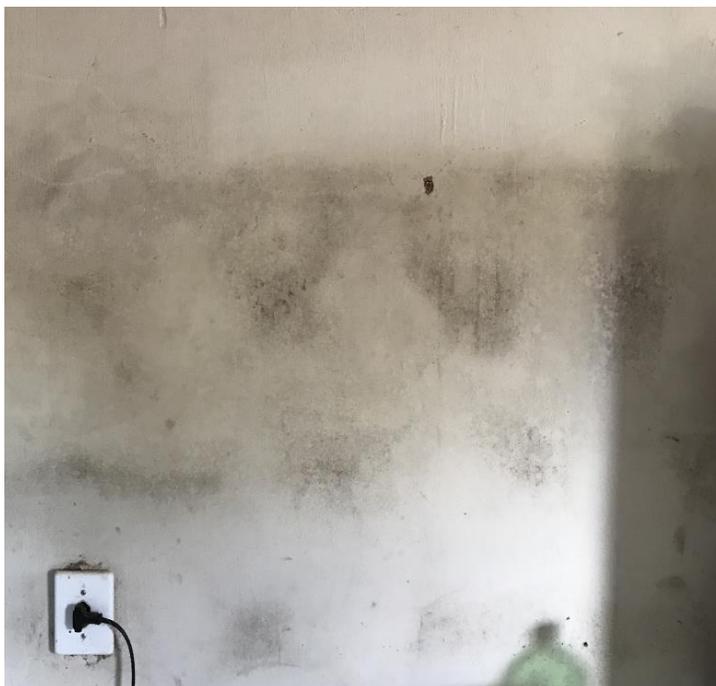
As Figuras 16 e 17 ilustram as manchas de umidade identificadas nas áreas internas das residências, já a Figura 18 ilustra as manchas de umidade presentes na área externa.

Figura 16 - Mancha de umidade na cozinha.

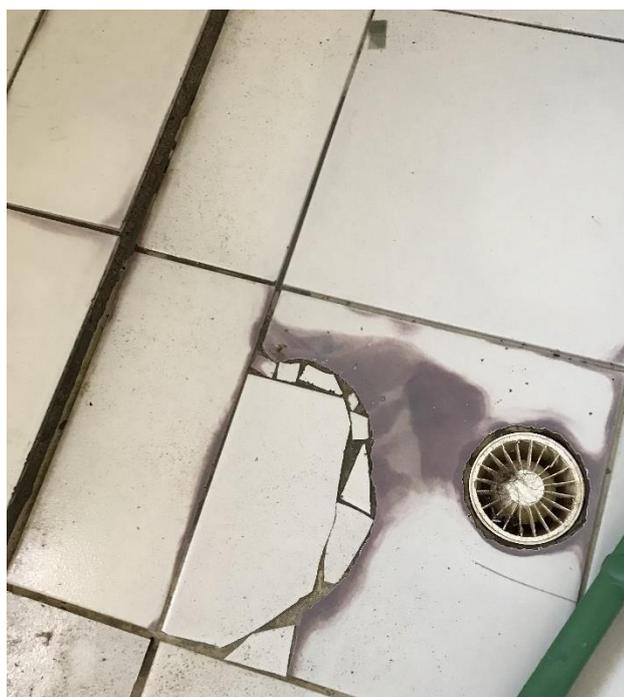
Figura 17 - Mancha de umidade na cerâmica do banheiro.

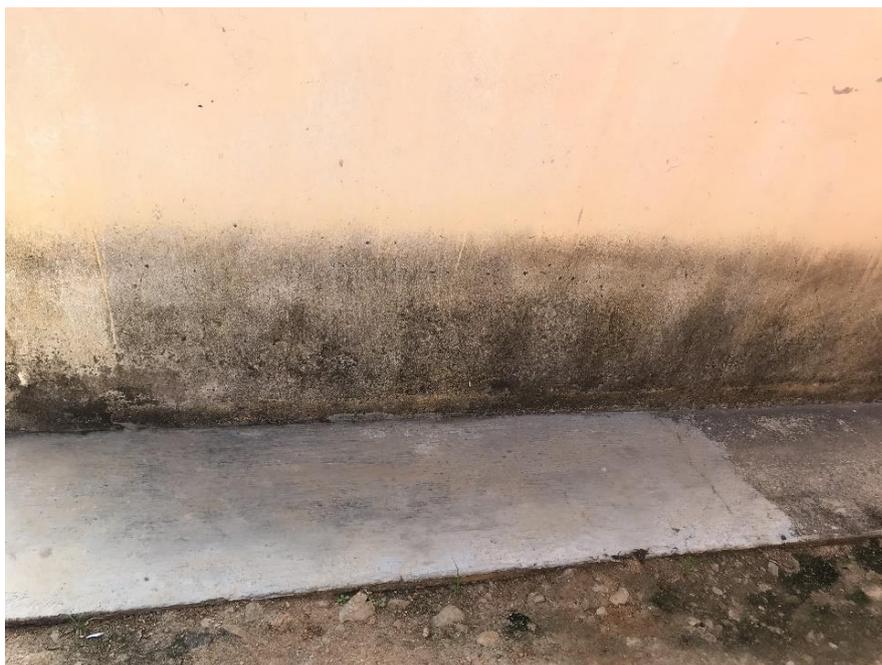
Figura 18 - Mancha de umidade na área externa.

Um possível fator para o surgimento das manchas de umidade na área externa das residências é a umidade ascensional, que ocorre geralmente em fachadas e regiões porosas e sem impermeabilização. Nas áreas internas, as manchas podem surgir devido a diversos fatores como vazamentos em redes hidráulicas, absorção capilar de água ou por condensação, diretamente das chuvas, etc.

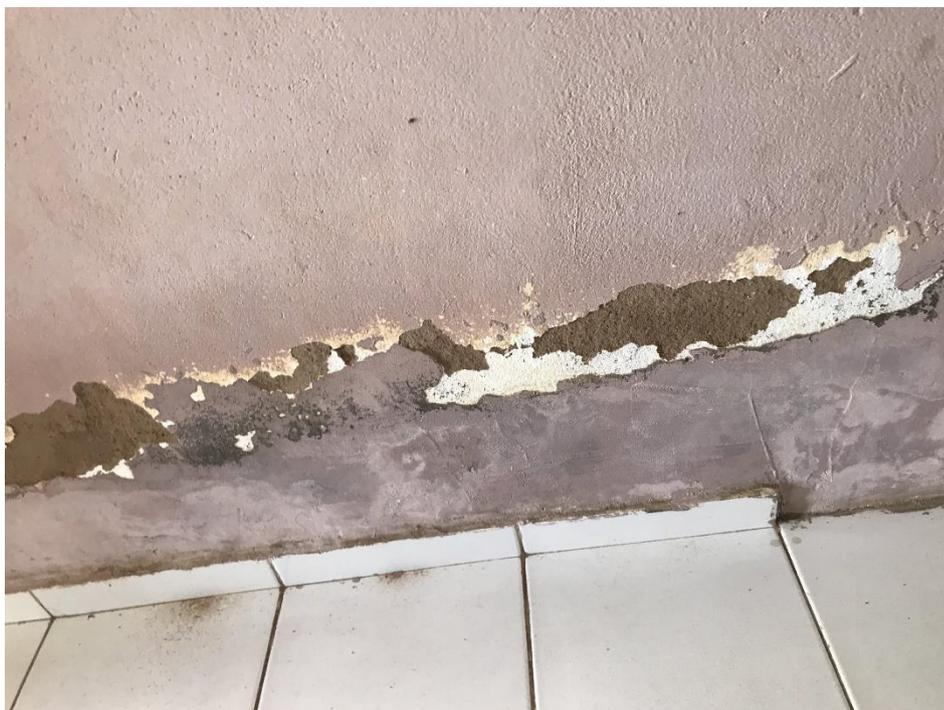
Figura 20 - Desagregamento de pintura na área interna.

Como possível causa para a ocorrência desta manifestação pode-se citar a umidade, que afeta a pintura da parede tanto pela ação direta da água quanto pela lixiviação de sais, podendo inclusive atingir o reboco da edificação. Outras hipóteses de possíveis causas são: aplicação da tinta antes da cura do reboco, pintura feita em superfície empoeirada ou reboco sem lixamento adequado.

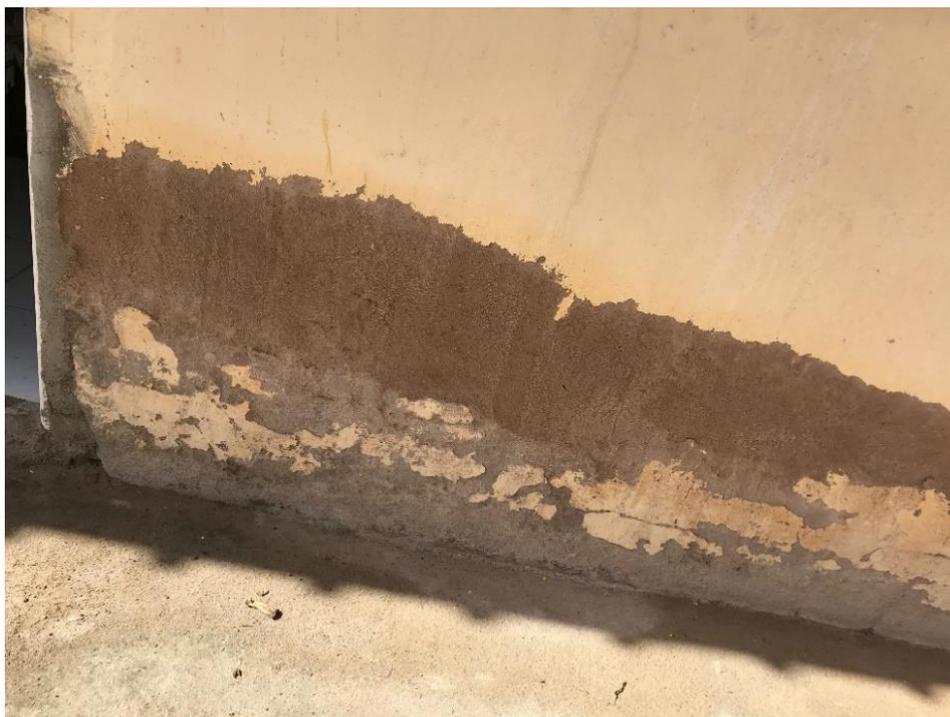
Figura 21 - Desagregamento de pintura na área externa.

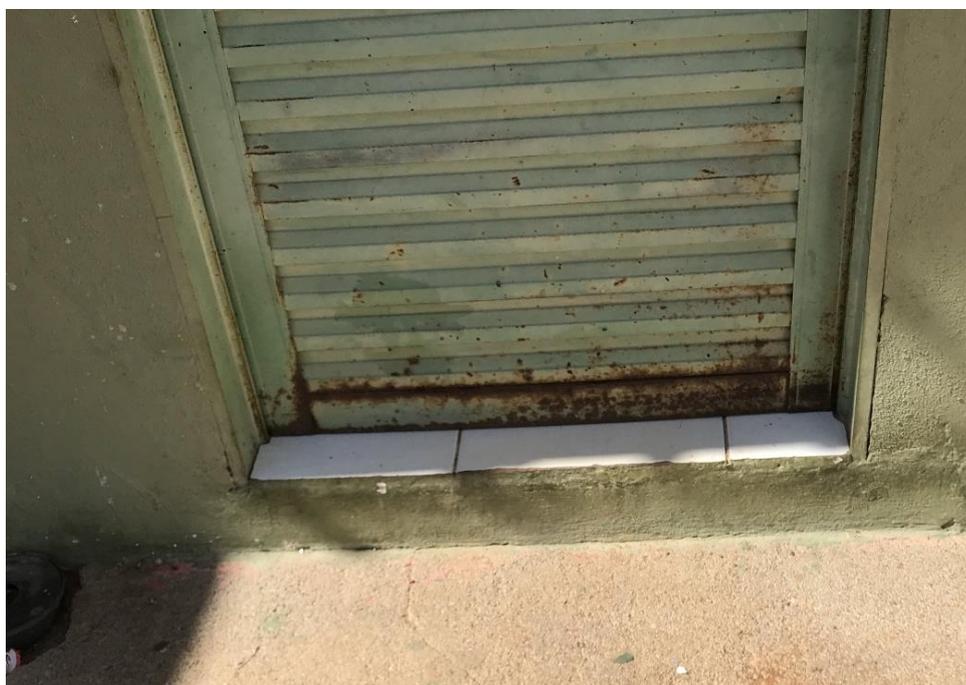
Figura 23 - Corrosão em esquadria, porta.

A corrosão de metais é definida como sendo “um processo espontâneo, provocada pela interação química do metal com o ambiente, promovendo variações químicas das suas propriedades” (BOLINA; TUTIKIAN; HELENE, 2019). Logo, a principal hipótese para o desencadeamento da corrosão nas esquadrias são os fatores climáticos, ou seja, a exposição do metal ao ambiente úmido e com temperaturas variadas.

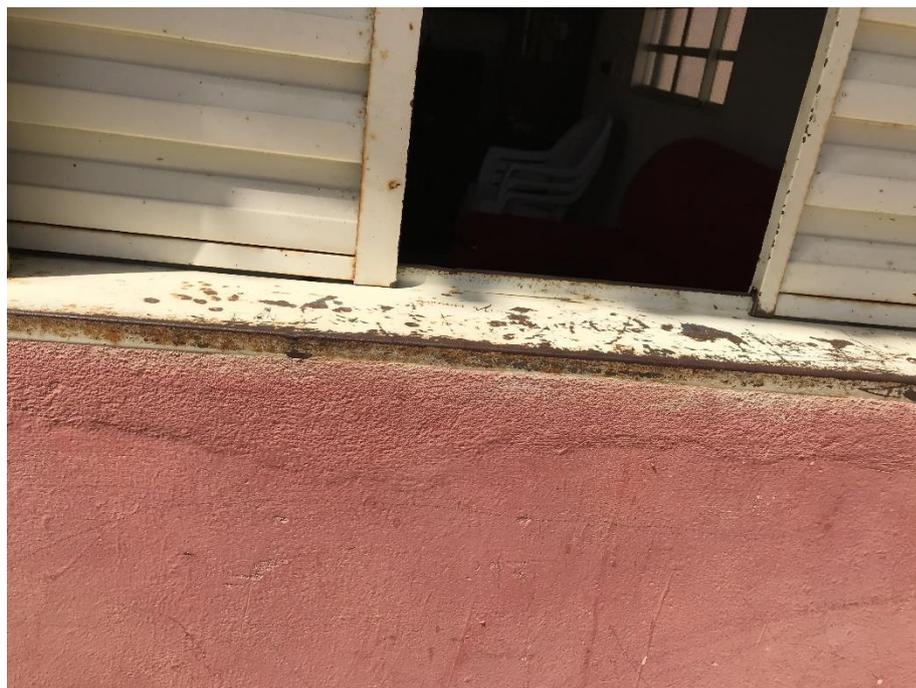
Figura 24 - Corrosão em esquadria, janela.

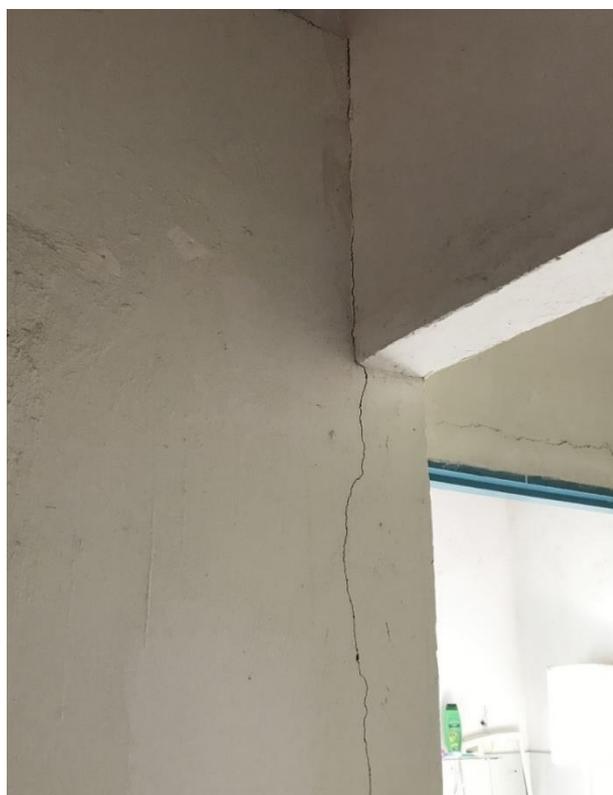
Figura 26 - Fissura ou trinca, área interna.

As fissuras e trincas foram identificadas em poucas paredes, apenas na área interna das residências, geralmente em quinas de portas ou em encontro de alvenarias. Existem diversos fatores que influenciam no surgimento desta manifestação como, por exemplo, sobrecarga superior à prevista, erros de execução no encontro de alvenarias, recalque diferencial de fundação, etc.

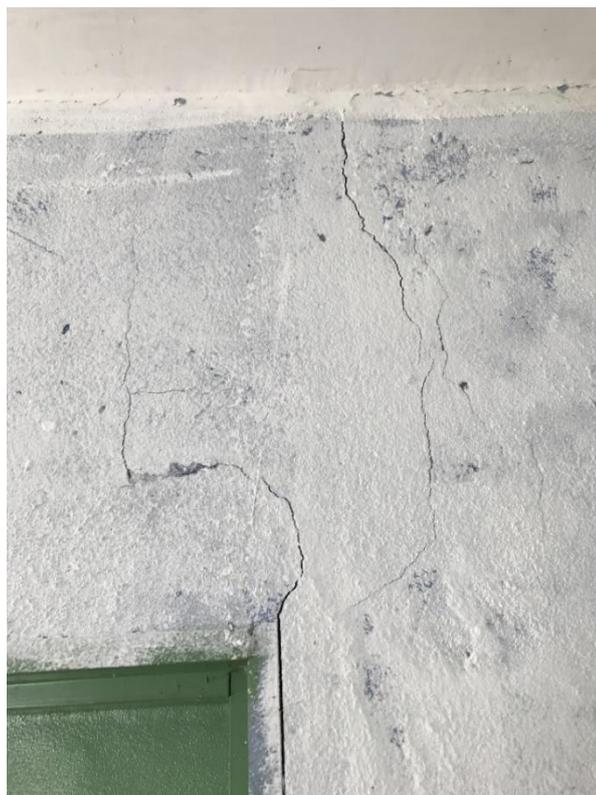
Figura 27 - Fissuras ou trincas em quina de porta, área interna.
