*LEVANTAMENTO DE MANIFESTAÇÕES PATOLÓGICAS
CARACTERÍSTICAS DE CONSTRUÇÕES AFETADAS POR
MOVIMENTOS DE TERRA NO BAIRRO DO PINHEIRO, MUTANGE,
BEBEDOURO, BOM PARTO E ADJACÊNCIAS*

TRABALHO DE CONCLUSÃO DE CURSO

Maceió/AL, Outubro de 2021

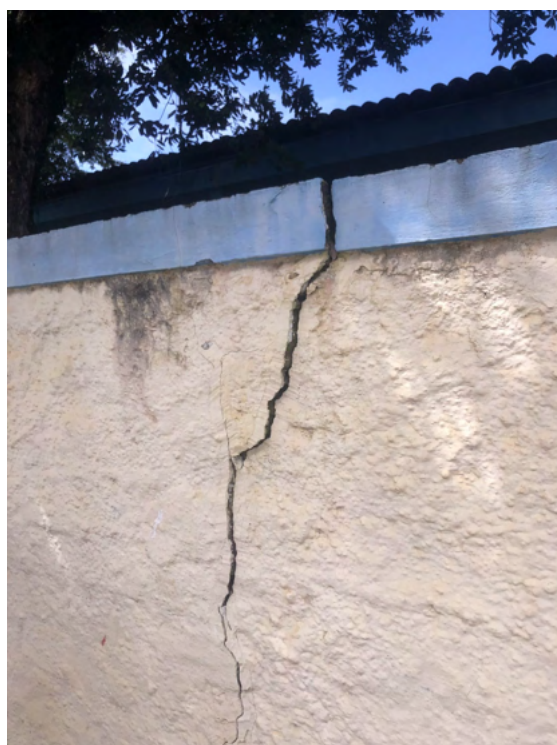
Figura 20 – Fissura no muro da EE Professor José Vitorino da Rocha

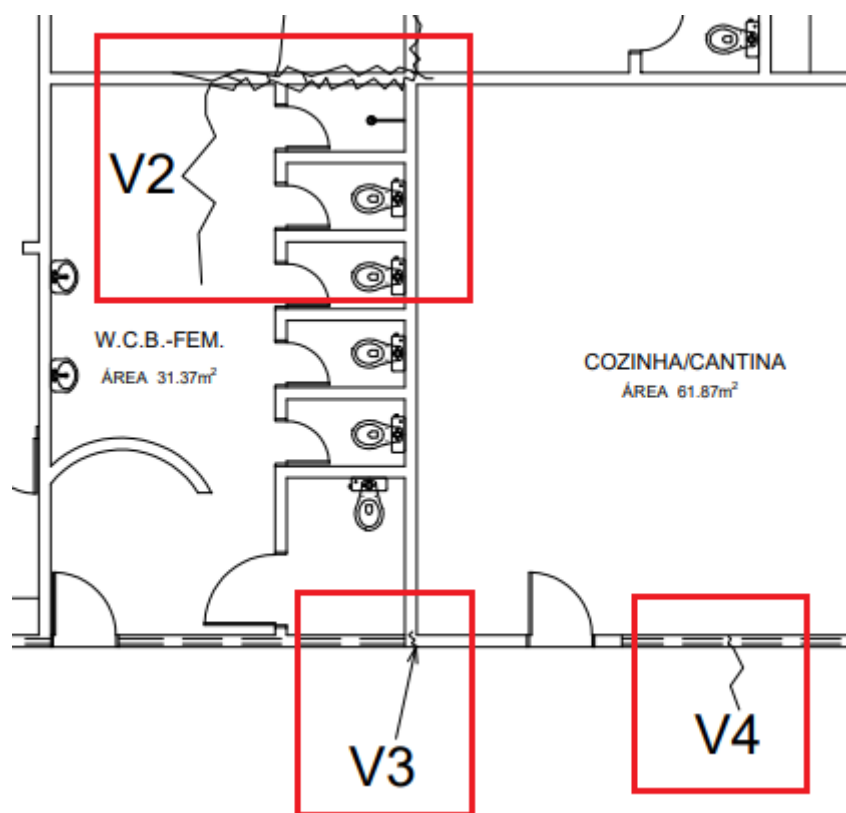
Figura 27 – Exemplos de ocorrências representadas no mapa de fissuras (EE Professor José Vitorino da Rocha, setor E, sem escala)

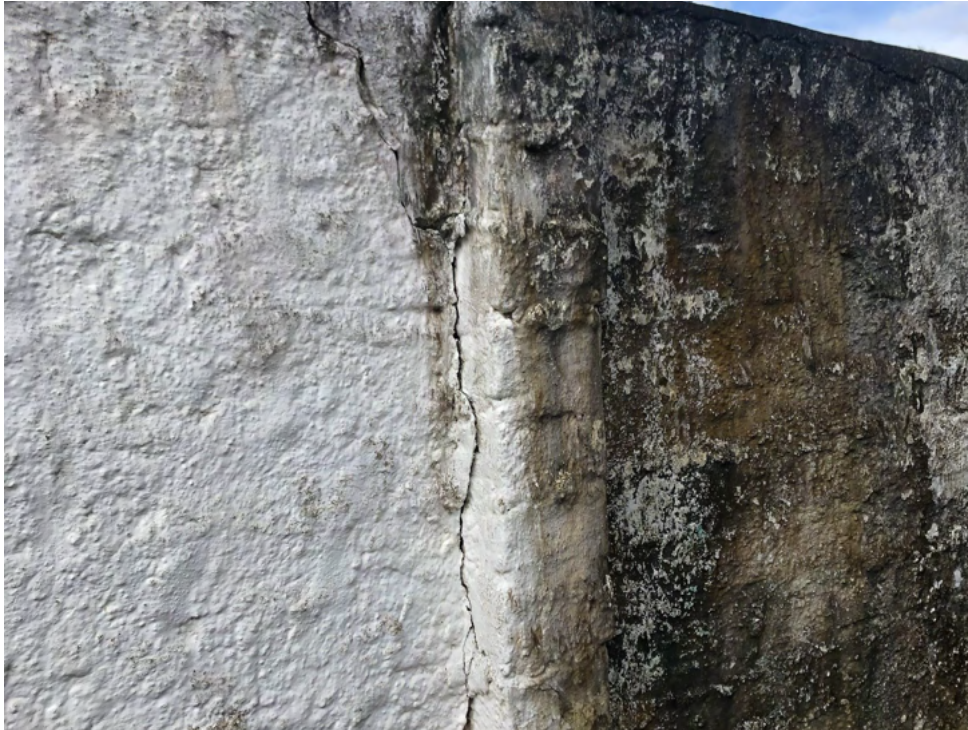
Figura 28 – Manchas e fissuras no muro da EE Professor José Vitorino da Rocha

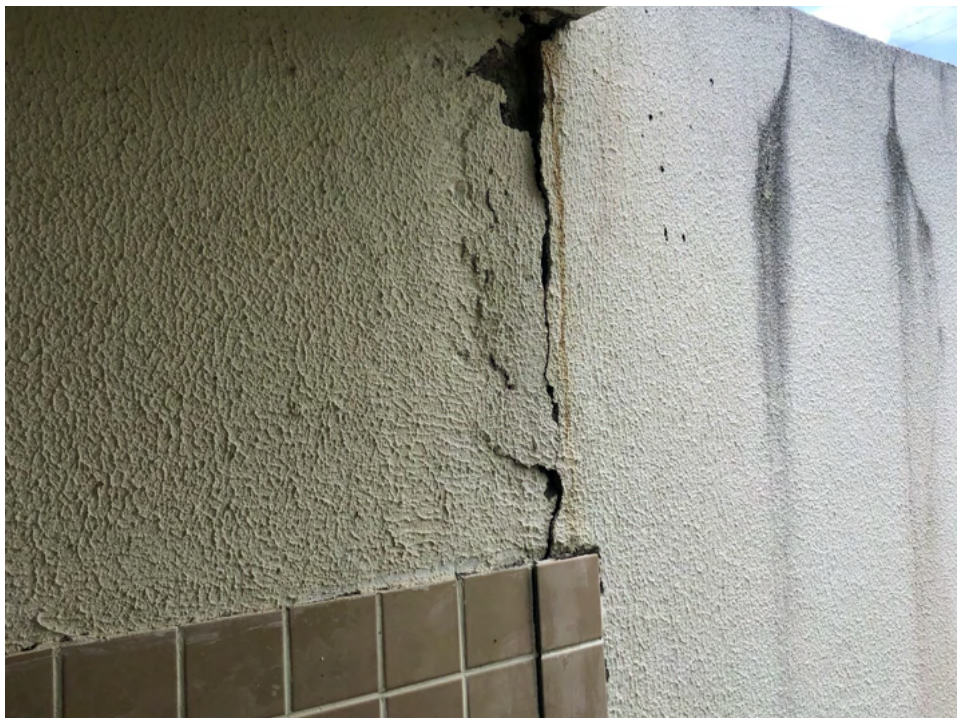
Figura 29 – Manchas e fissuras em parede externa da EE José Correia da Silva Titara

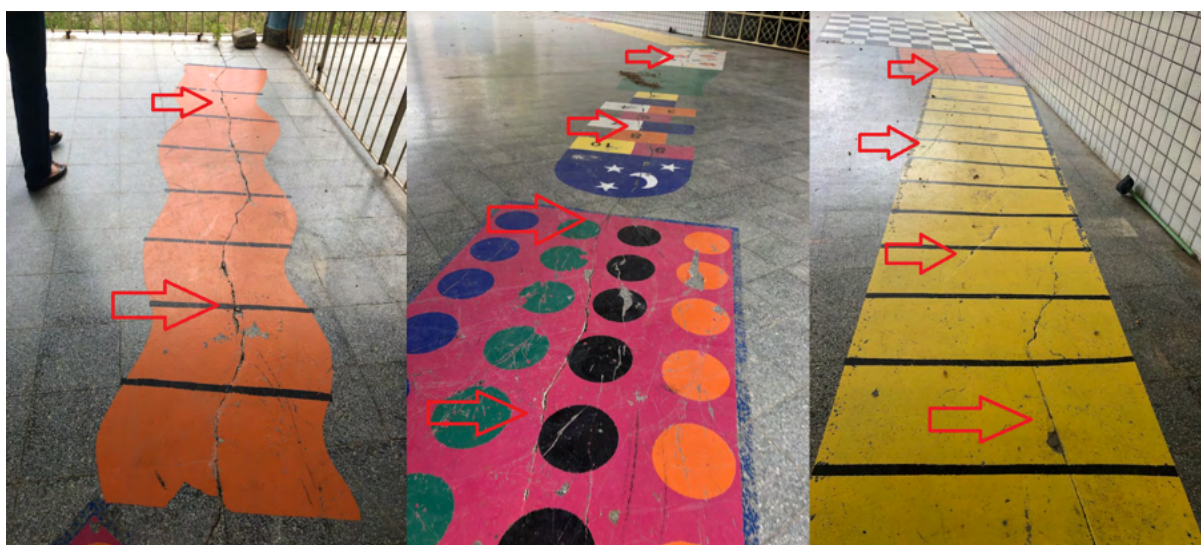
Figura 30 – Visualização da fissura V11

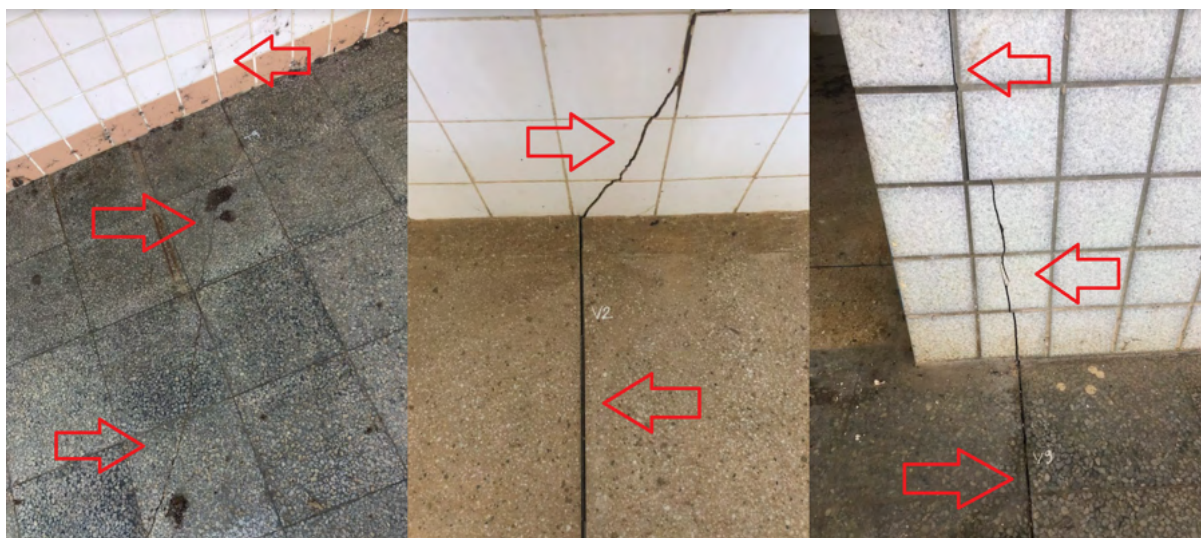
Essas feições no piso caracterizam quase todas as fissuras constatadas. No entanto, também foram observadas algumas configurações nas paredes. Vale ressaltar que a maior parte das ocorrências nas paredes estão acompanhadas de feições equivalentes ou contínuas também no piso, como é o caso das fissuras T9, V2 e V9, ilustradas na figura 31.

Figura 31 – Visualização das fissuras T9, V2 e V9

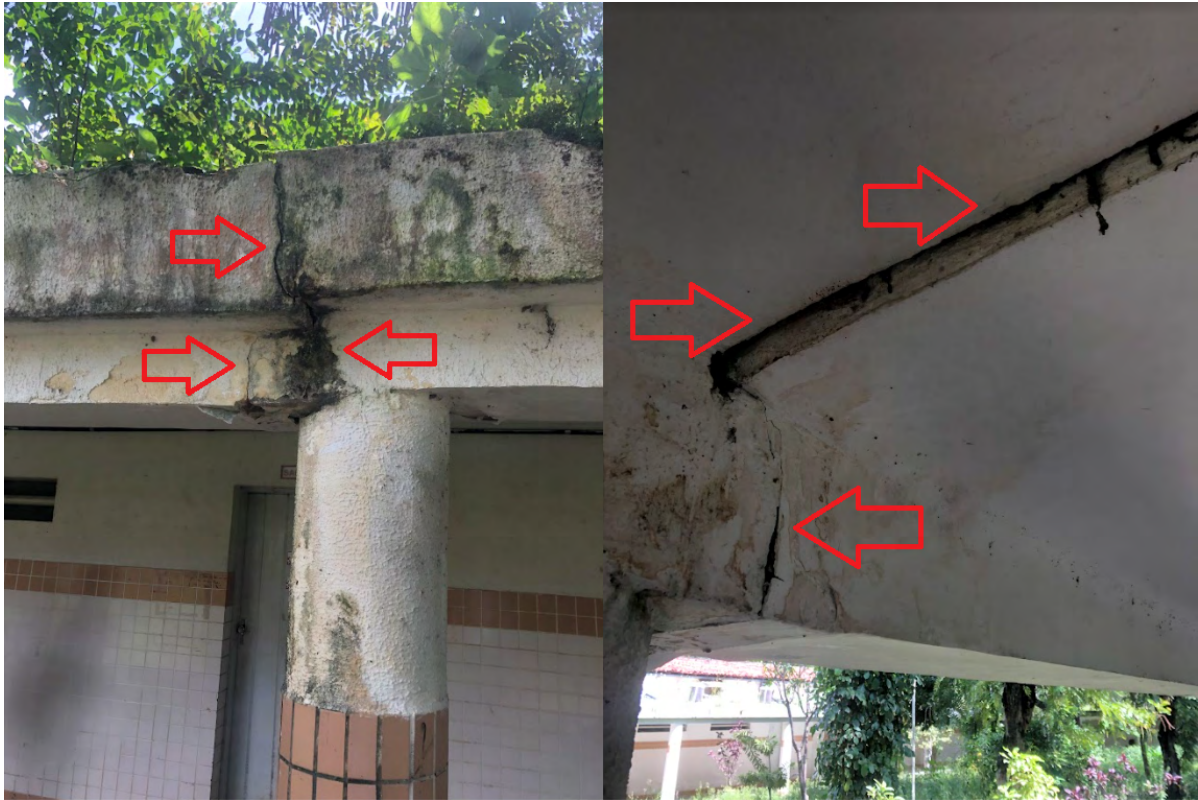
A fissura T23 também pode ser destacada por conta de sua configuração atípica em relação às demais (Figura 32). Além de estar configurada na laje de cobertura (teto) e na viga que a sustenta, possui também um grande desnível em relação ao seu plano. Observa-se que esta ocorrência acompanha uma descontinuidade – como muitas outras fissuras tendem a acompanhar pontos de fragilidade – onde há uma junta, de modo que tal elemento pode ter sido executado com falhas ou excepcionalmente solicitado, de modo que sua condição foi agravada por outros agentes, como as movimentações decorrentes da subsidência e a ação da umidade, por exemplo.

Figura 32 – Visualização da fissura T23

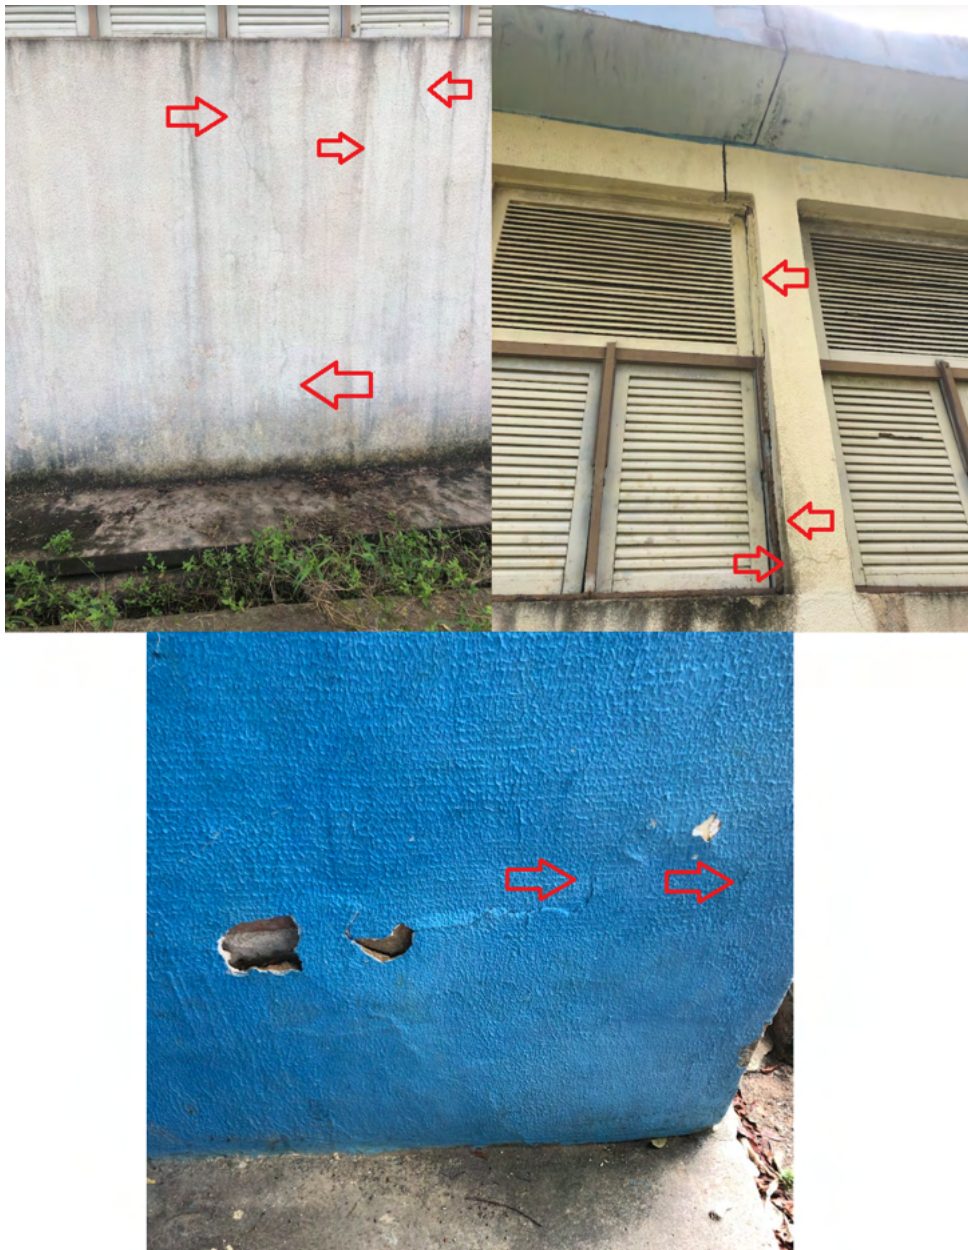
Vale ressaltar que a maioria das fissuras cujos valores de interesse foram coletados está localizada em ambientes internos da edificação. Também foram constatadas diversas manifestações patológicas nas fachadas das escolas. Entretanto, por possuírem configurações que podem facilmente remeter a diversas outros agentes, tais ocorrências não foram detalhadas neste trabalho. A figura 33 ilustra alguns desses casos, em que as fissuras são acompanhadas de manchas de bolor, marcas de fluxo d'água, inchamentos do revestimento, expansão de raízes, formigueiros e outros fatores.

Figura 33 – Manifestações patológicas nas fachadas das edificações

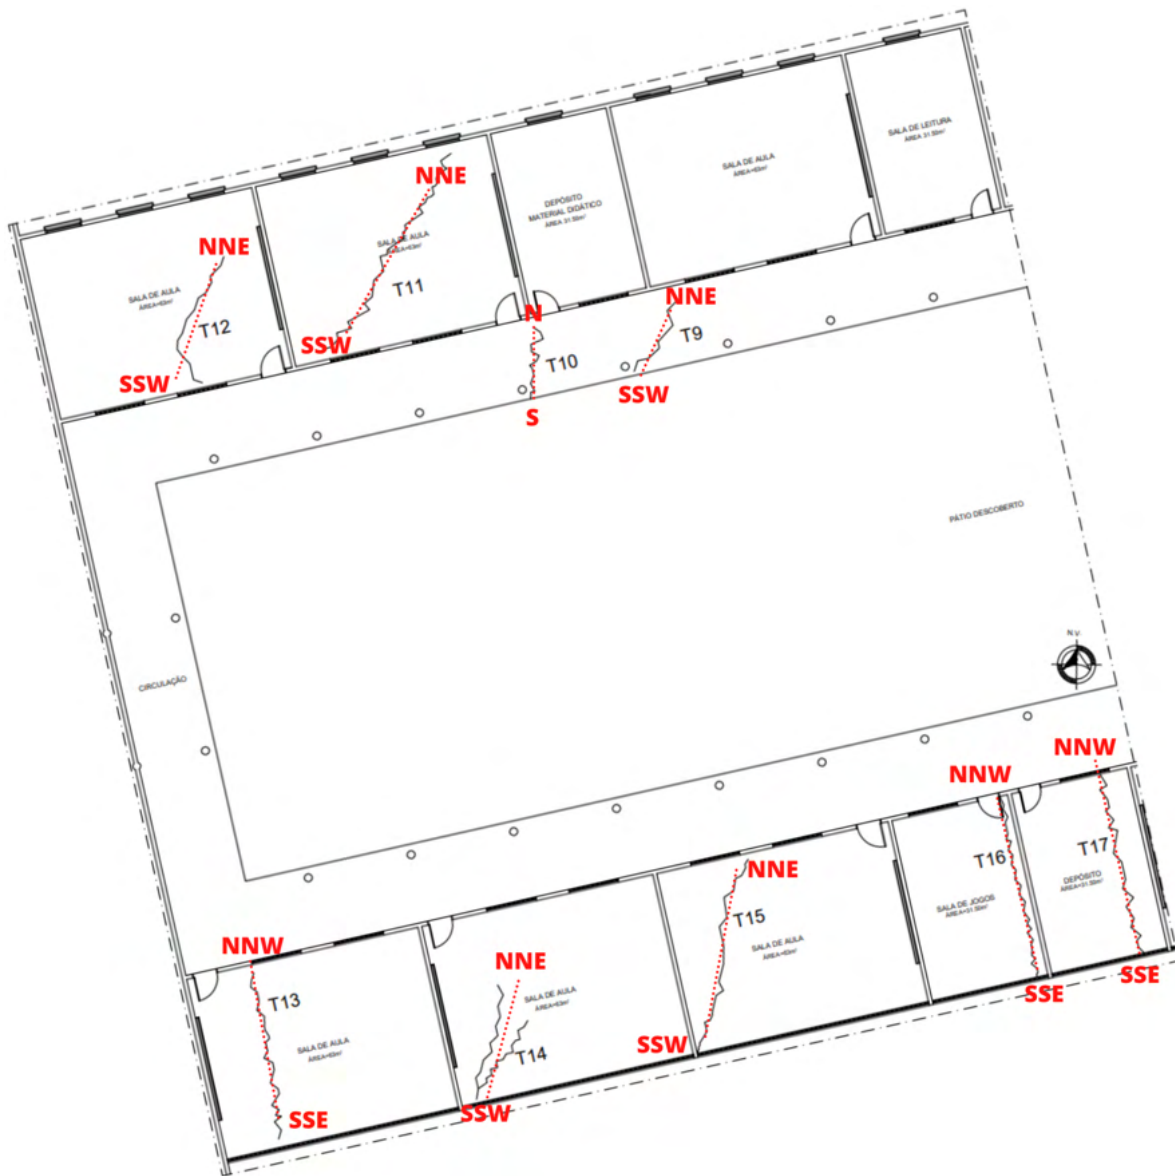
Observando a configuração das fissuras mapeadas em planta, por estarem majoritariamente localizadas no piso, é perceptível que quase todas seguem o alinhamento N-S (norte – sul), NNW–SSE (norte noroeste – sul sudeste) ou NNE–SSW (norte nordeste – sul sudoeste). Tais direções de ocorrência das fissuras nas escolas são compatíveis com as orientações características constatadas pela CPRM em diversos locais da região afetada pela subsidência. As figuras 34 e 35 retratam a orientação aproximada das fissuras conforme o mapeamento.

Figura 34 – Orientação aproximada de fissuras no setor B (sem escala)

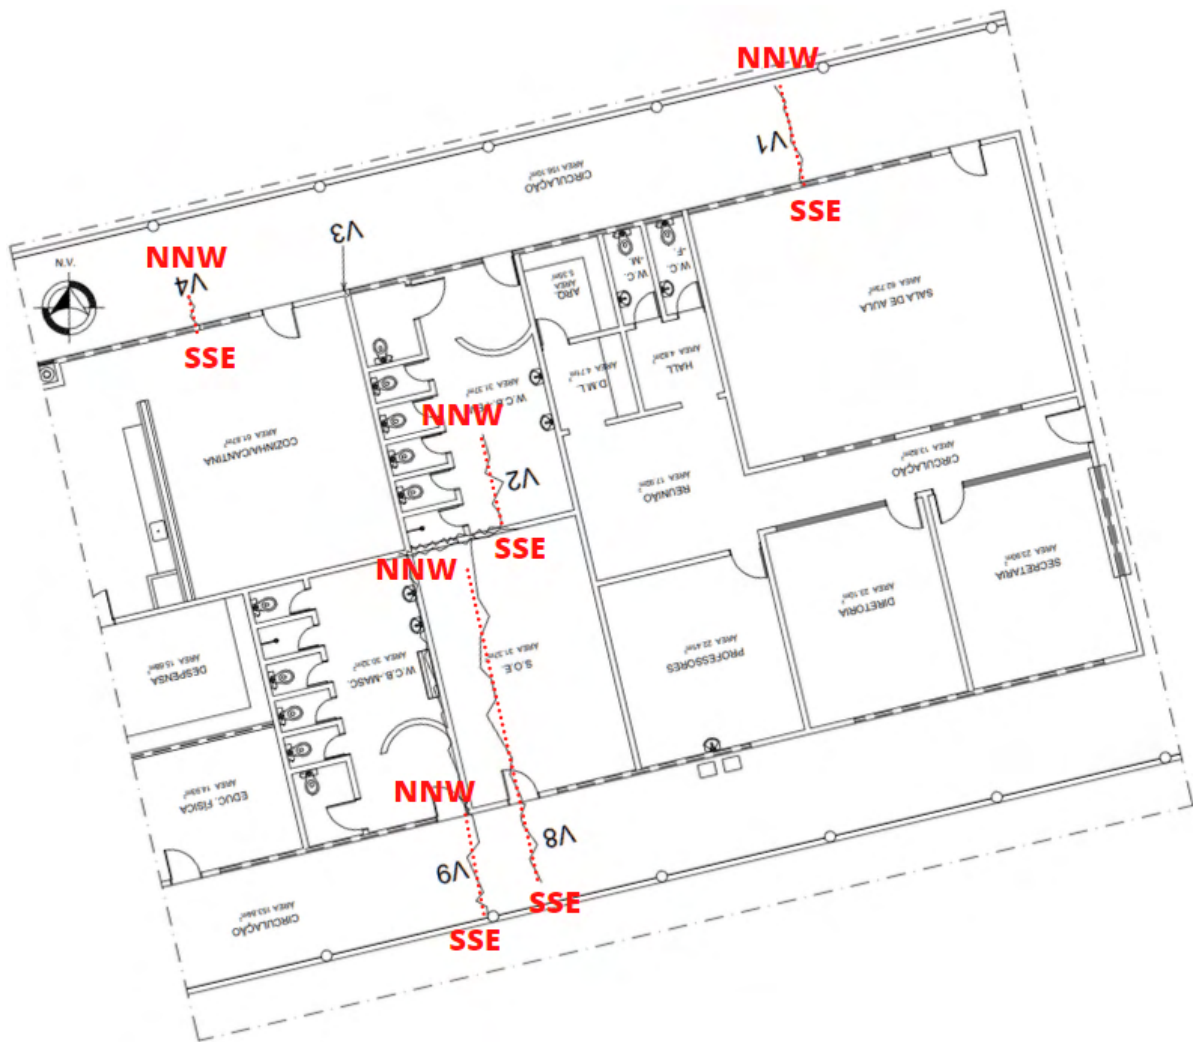
Figura 35 – Orientação aproximada de fissuras nos setores E e F (sem escala)

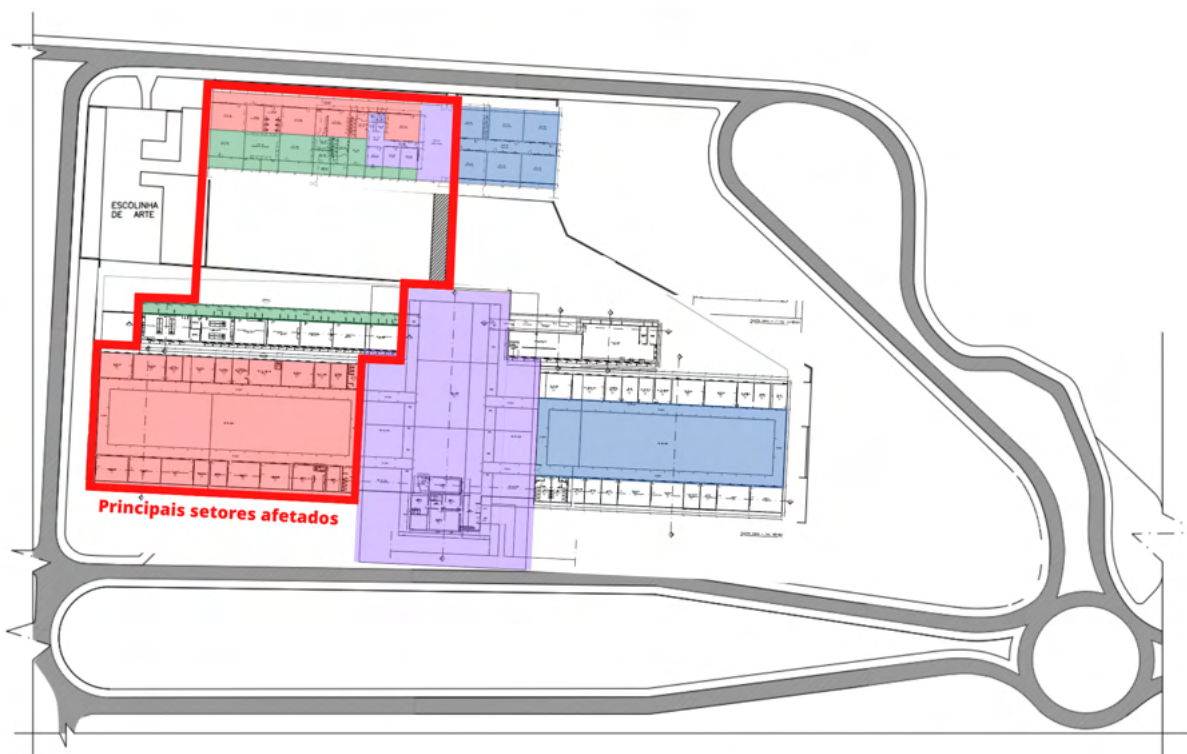
Percebe-se também que os setores em que as fissuras se concentram possuem certo alinhamento em comum com a orientação das fissuras, sugerindo uma continuidade de uma edificação para a outra (Figura 36).

Figura 36 – Principais setores afetados (sem escala)

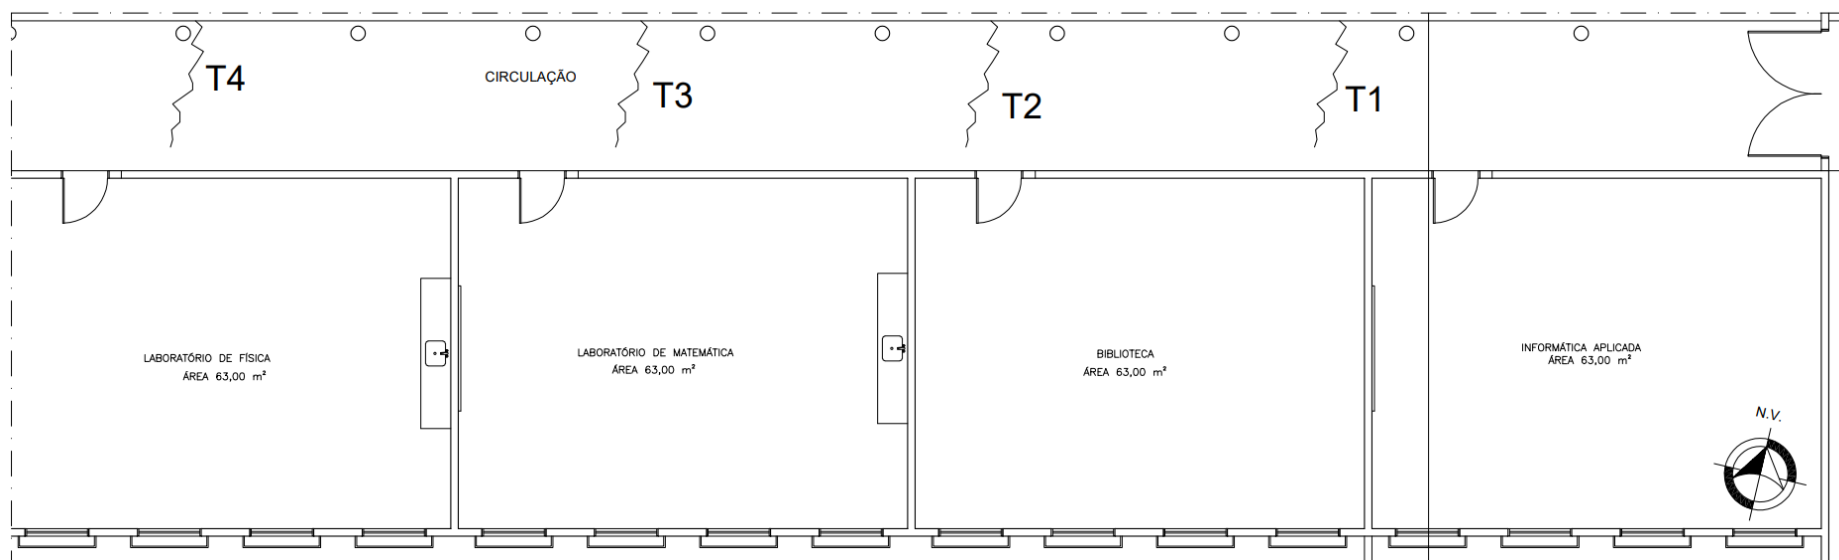
Figura C.1 – Mapeamento de fissuras: EE José Correia da Silva Titara, setor A, fissuras T1 a T4 (sem escala)

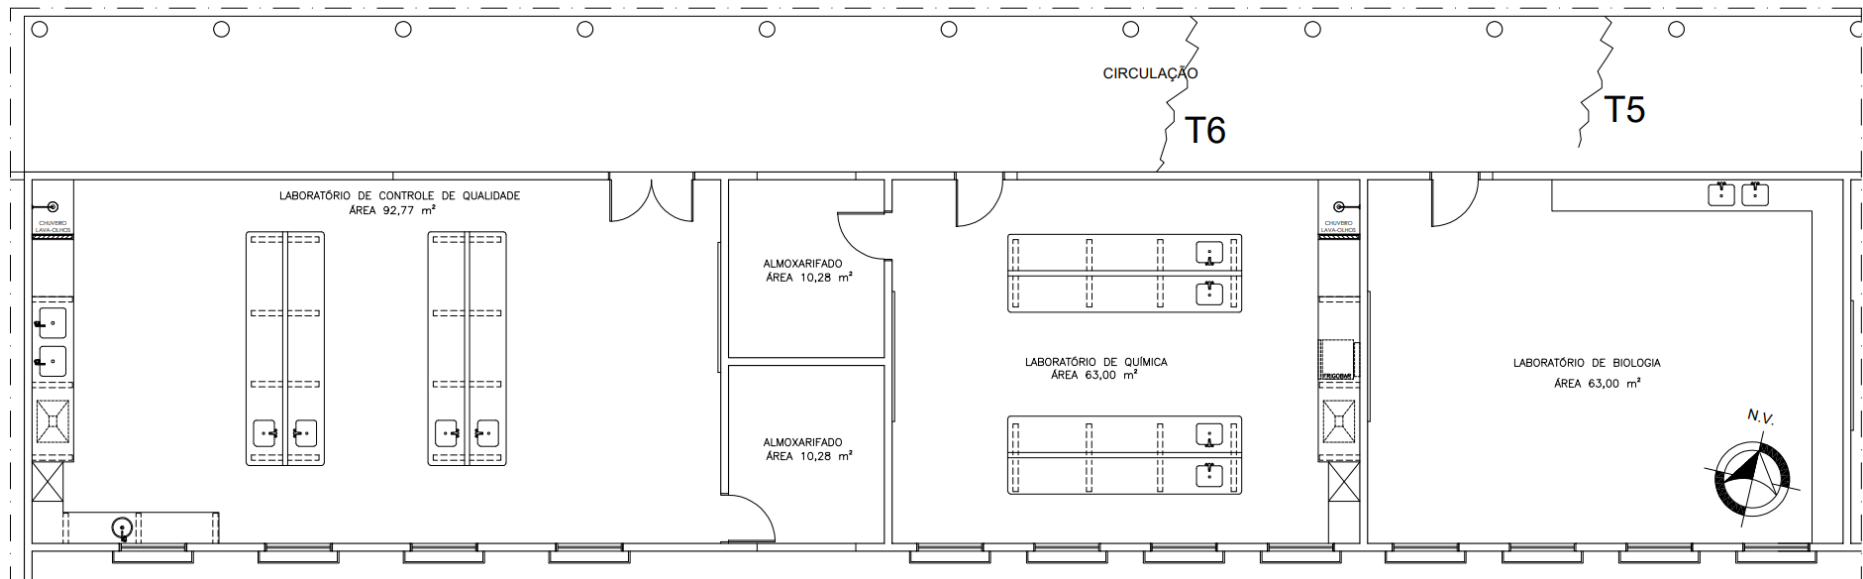
Figura C.2 – Mapeamento de fissuras: EE José Correia da Silva Titara, setor A, fissuras T5 e T6 (sem escala)

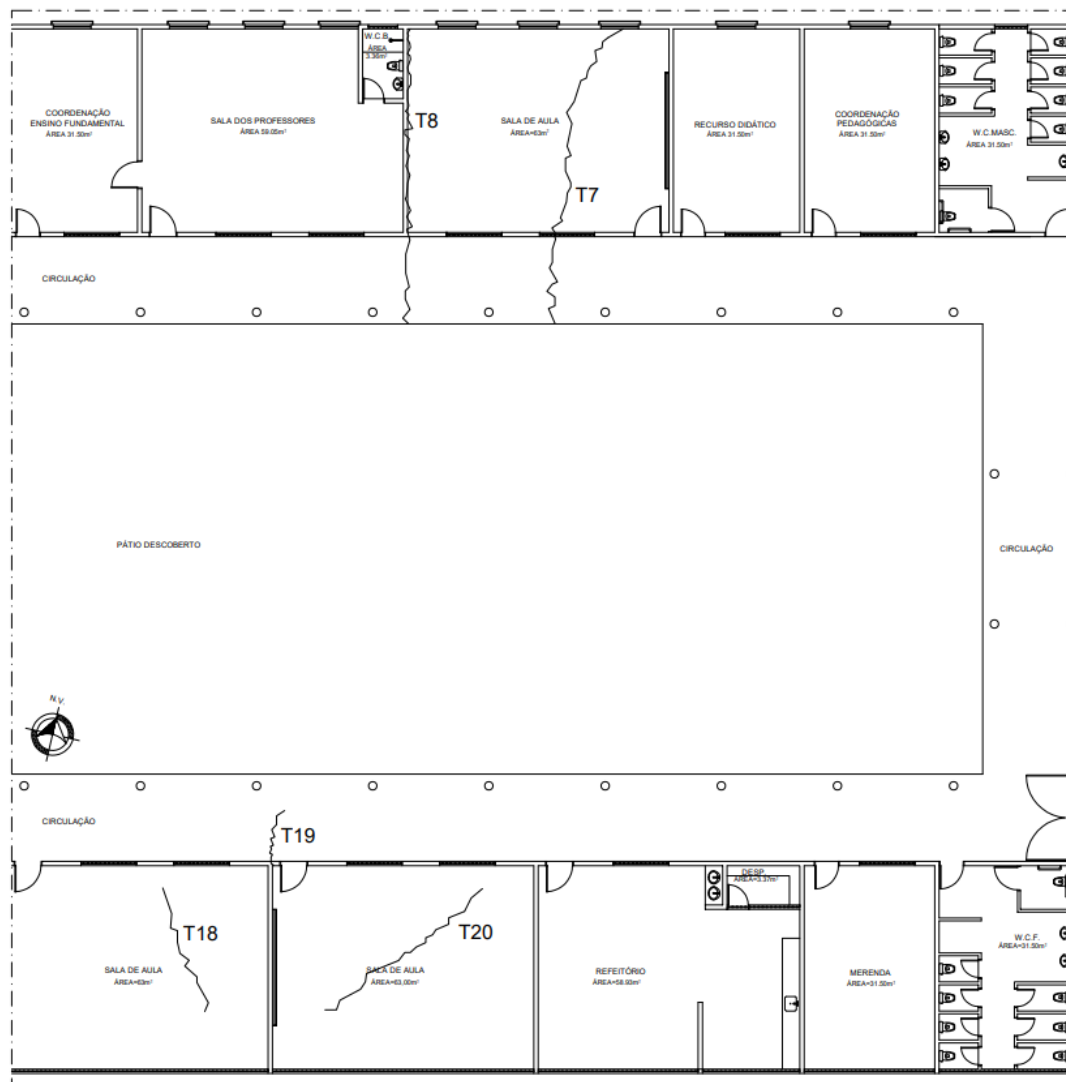
Figura C.3 – Mapeamento de fissuras: EE José Correia da Silva Titara, setor B, fissuras T7, T8 e T18 a T20 (sem escala)

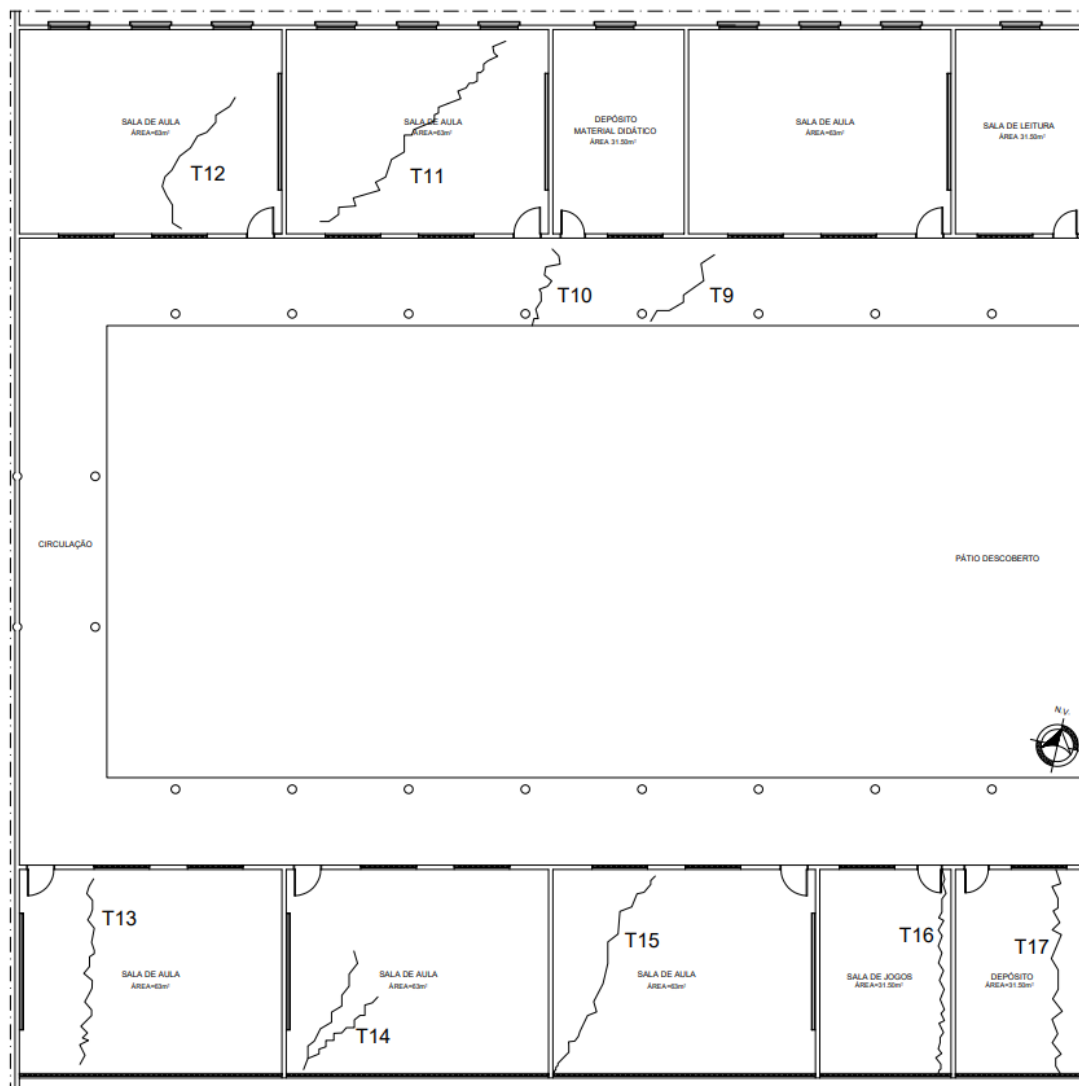
Figura C.4 – Mapeamento de fissuras: EE José Correia da Silva Titara, setor B, fissuras T9 a T17 (sem escala)

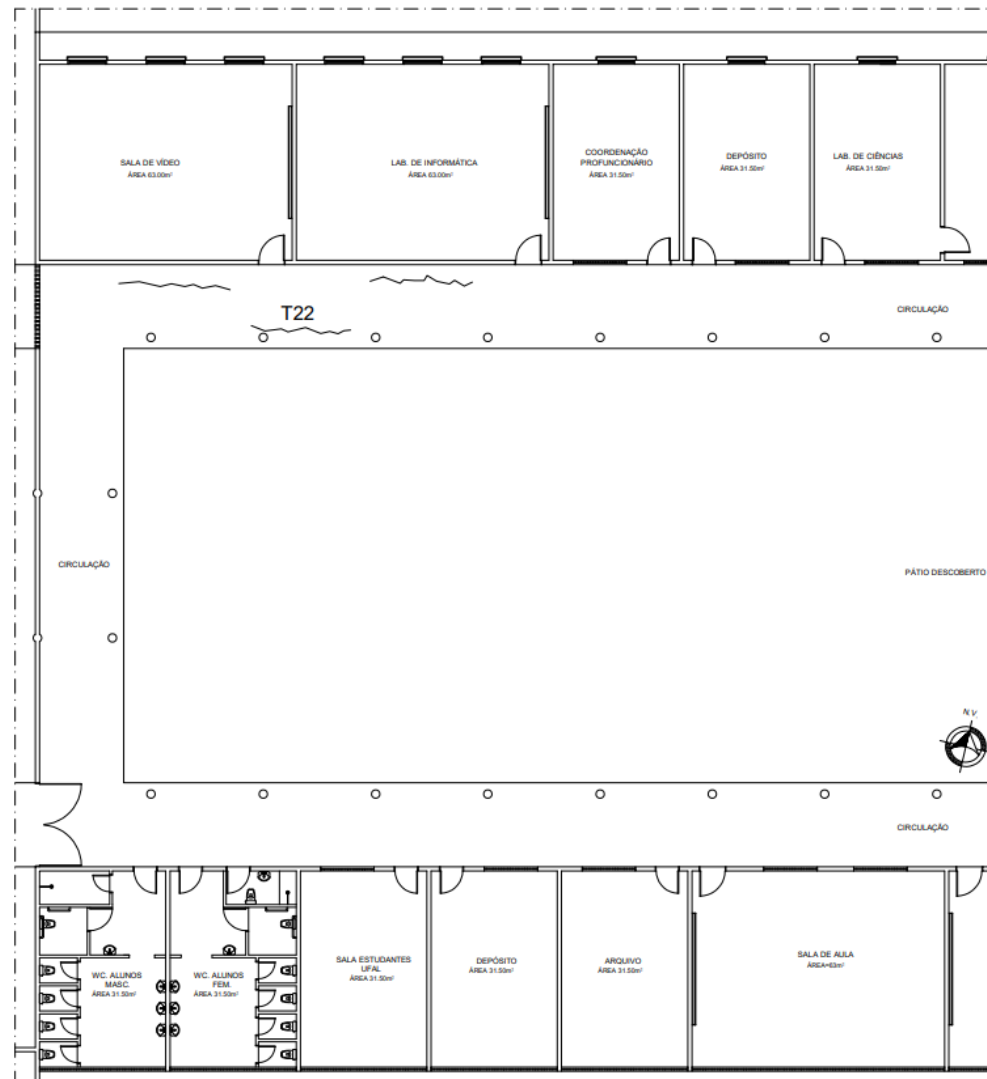
Figura C.5 – Mapeamento de fissuras: EE José Correia da Silva Titara, setor C, fissura T22 (sem escala)

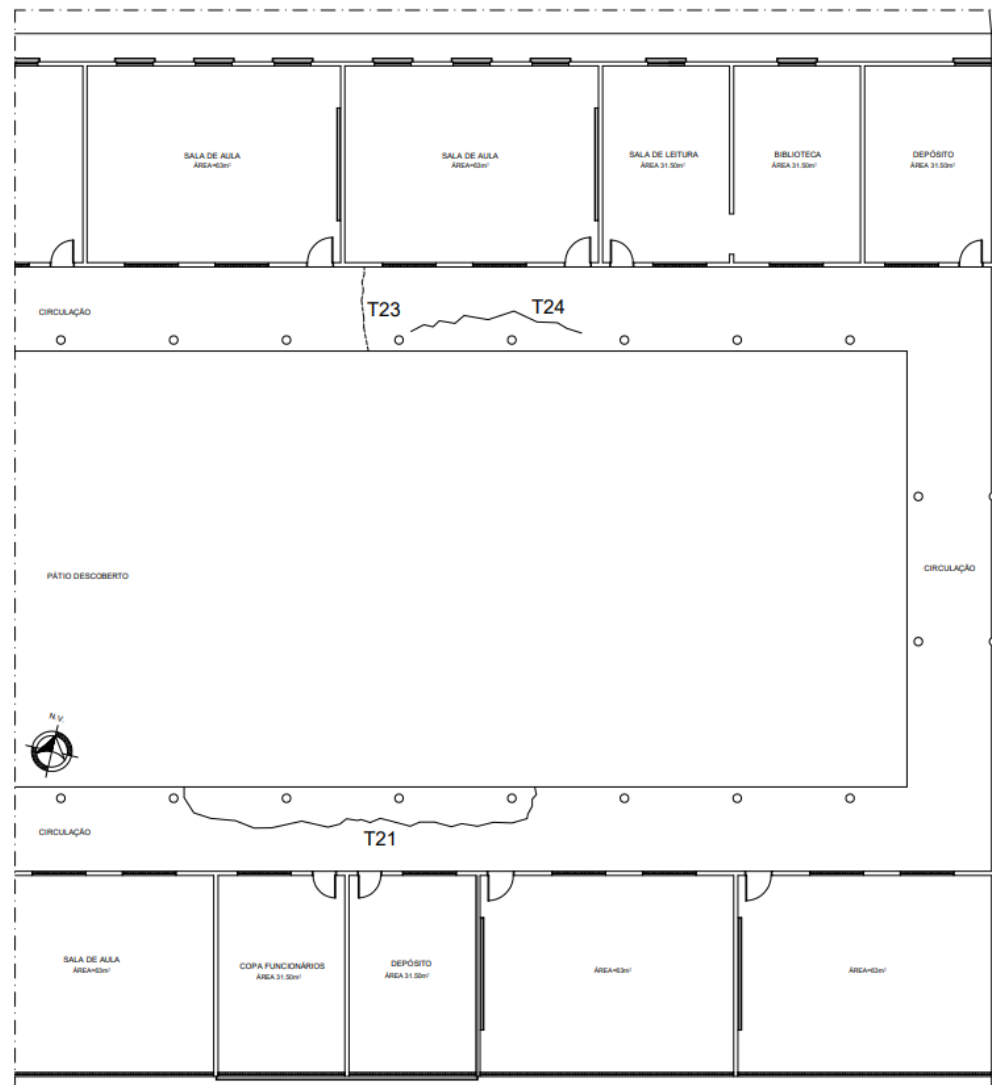
Figura C.6 – Mapeamento de fissuras: EE José Correia da Silva Titara, setor C, fissuras T21, T23 e T24 (sem escala)

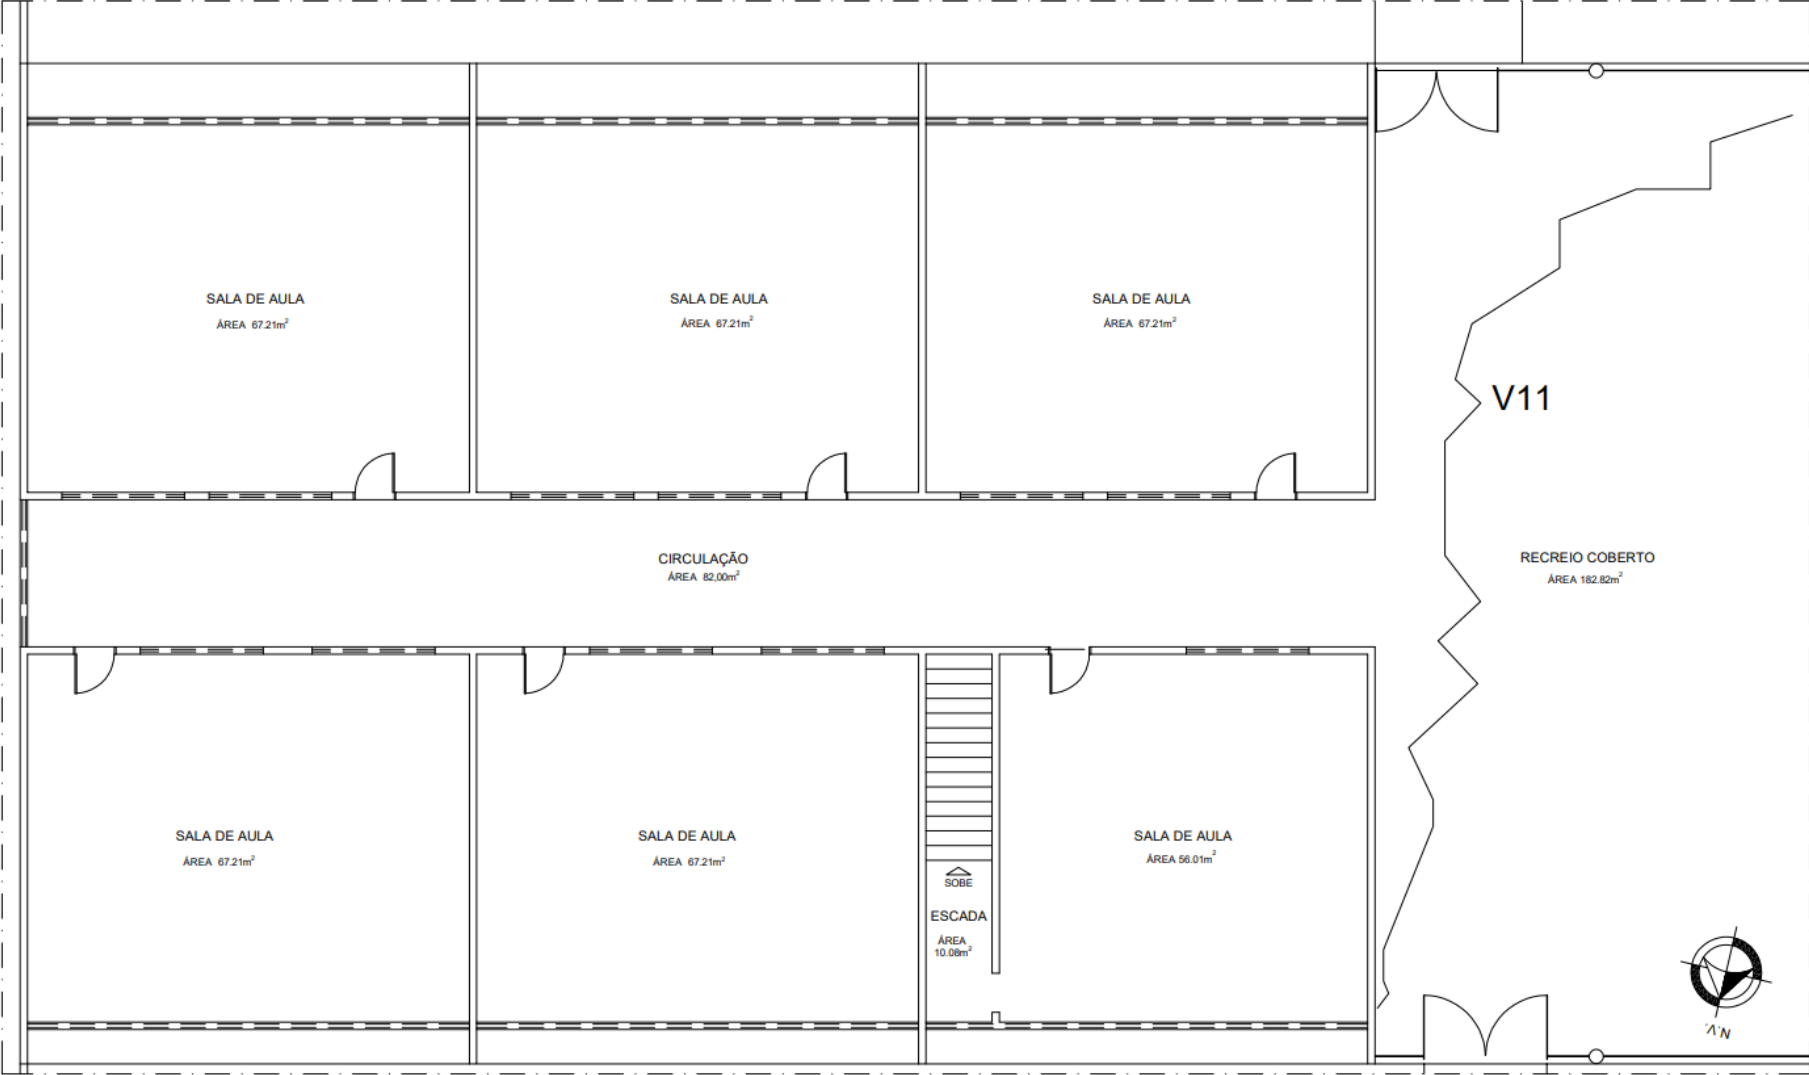
Figura C.7 – Mapeamento de fissuras: EE Professor José Vitorino da Rocha, setores G e H, fissura V11 (sem escala)

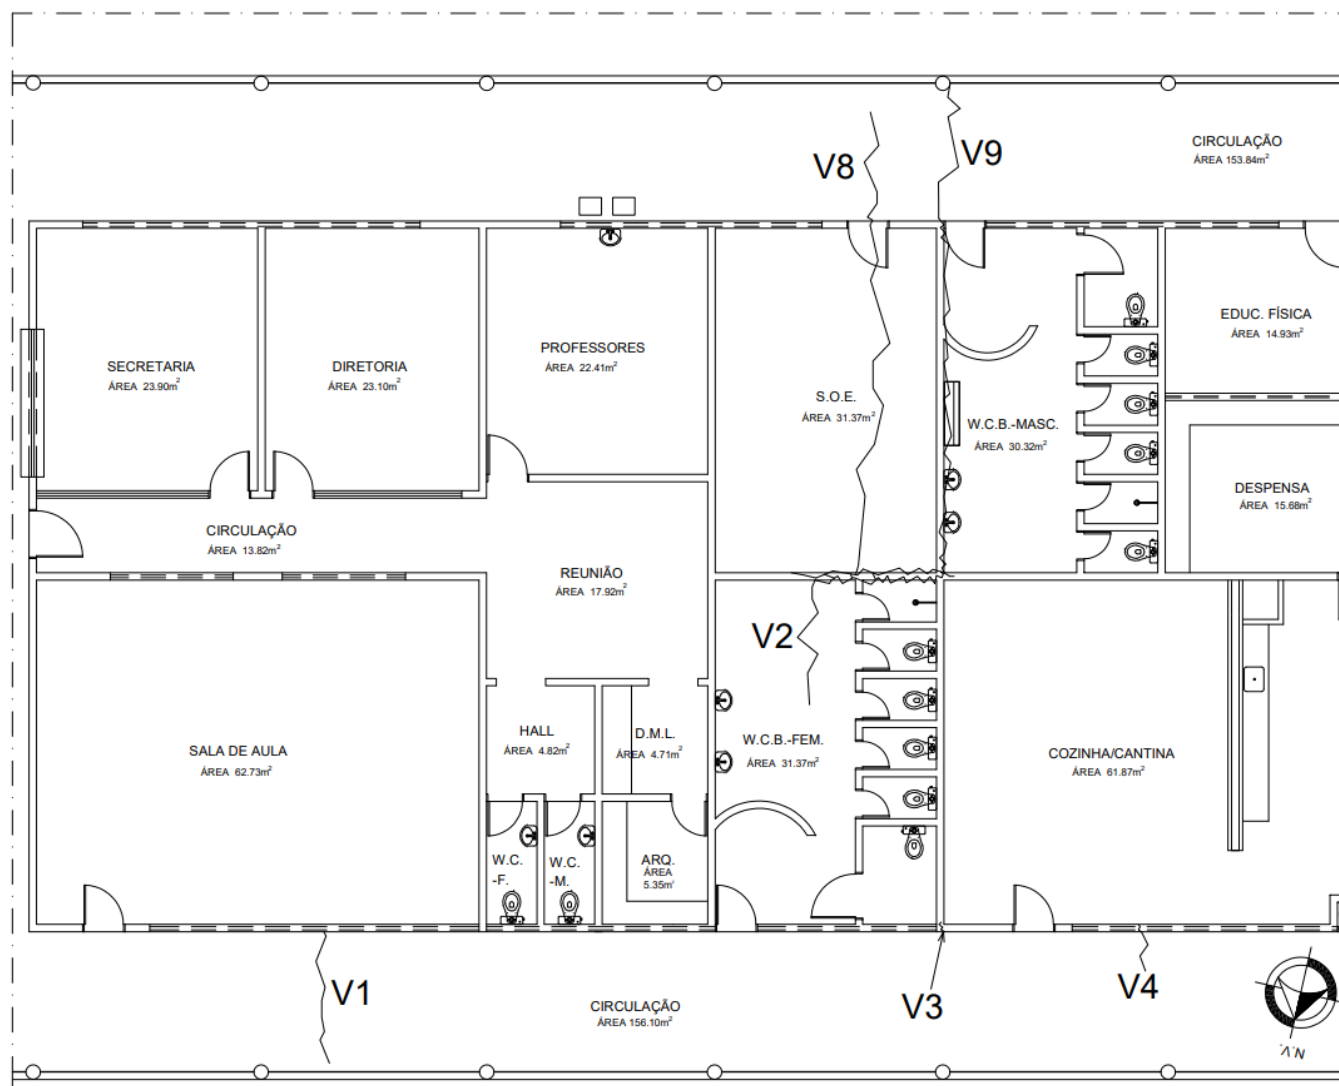
Figura C.8 – Mapeamento de fissuras: EE Professor José Vitorino da Rocha, setores E, F e G, fissuras V1 a V4, V8 e V9 (sem escala)

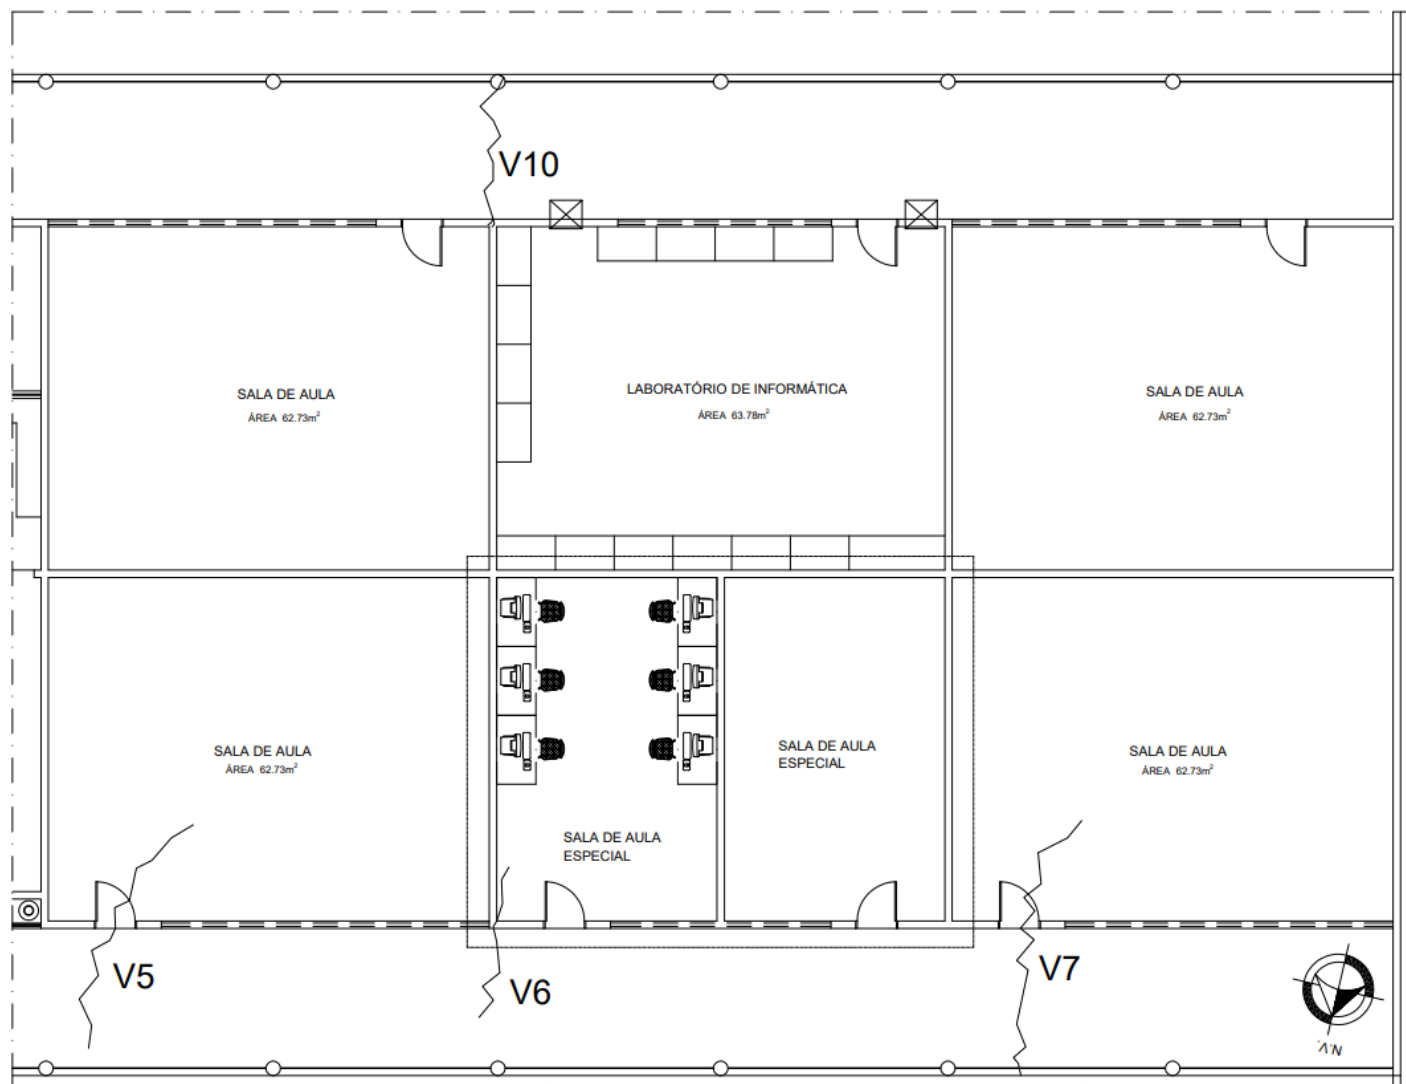
Figura C.9 – Mapeamento de fissuras: EE Professor José Vitorino da Rocha, setores E e F, fissuras V5 a V7 e V10 (sem escala)
