UNIVERSIDADE FEDERAL DE ALAGOAS

**UTILIZAÇÃO DOS MÉTODOS VIZIR E SHRP PARA AVALIAÇÃO DAS
CONDIÇÕES SUPERFICIAIS DE TRECHO PAVIMENTADO NA CIDADE DE
MACEIÓ-AL**

Trabalho de Conclusão de Curso apresentado para o Curso de Engenharia Civil da Universidade Federal de Alagoas como forma de obtenção do título de bacharel em Engenharia Civil.

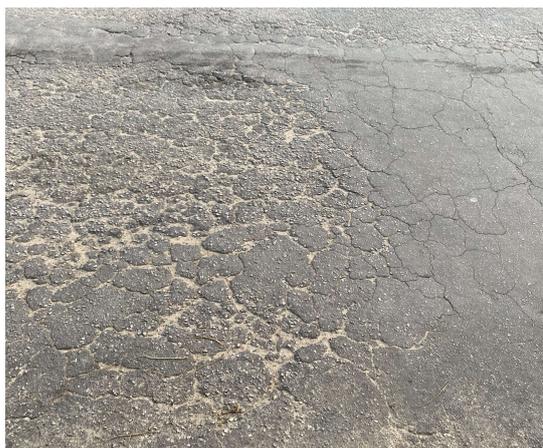
Observou-se no Trecho 1 (0 a 200 m), a presença de aproximadamente 26 defeitos ao longo da sua extensão, sendo eles: panelas (P), remendos (R), trincas isoladas longitudinais curtas e longas (TLC, TLL), trincas isoladas transversais curtas e longas (TTC, TTL), e trincas interligadas tipo couro de jacaré (TJ). Alguns exemplos dos defeitos encontrados estão presentes nas Figura 17 (a,b,c e d), apresentadas a seguir.

(a) Trinca Couro de Jacaré

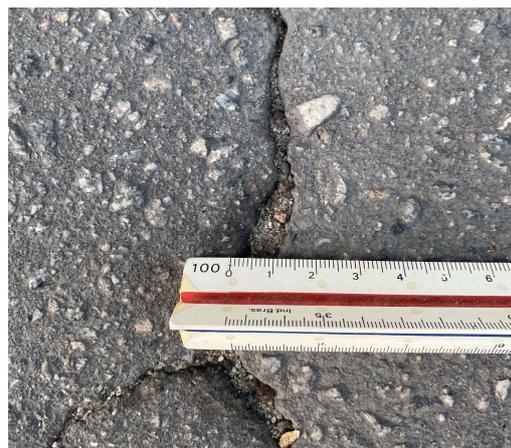
(b) Abertura de Trinca Isolada

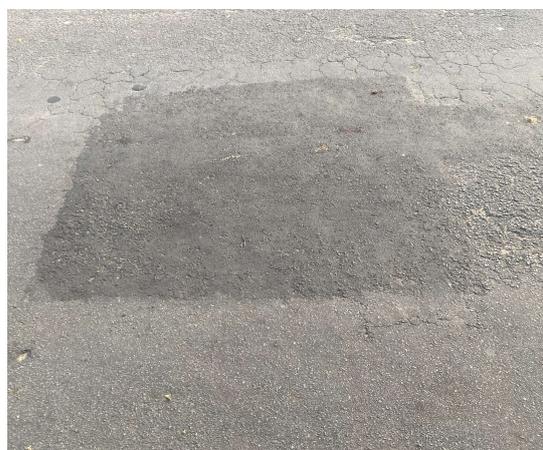
(c) Remendo

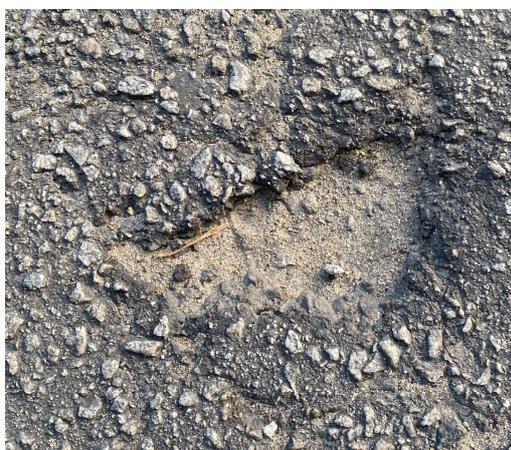
(d) Panela

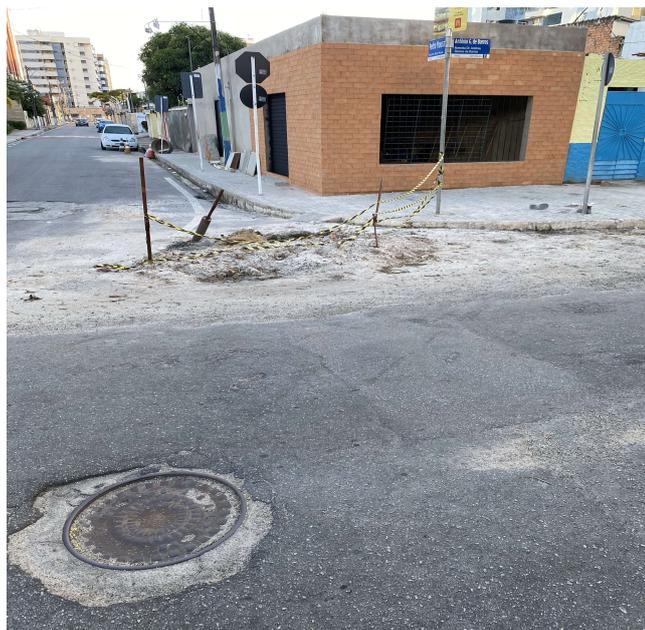
Figura 18 – Trecho interrompido no Trecho 2 da via

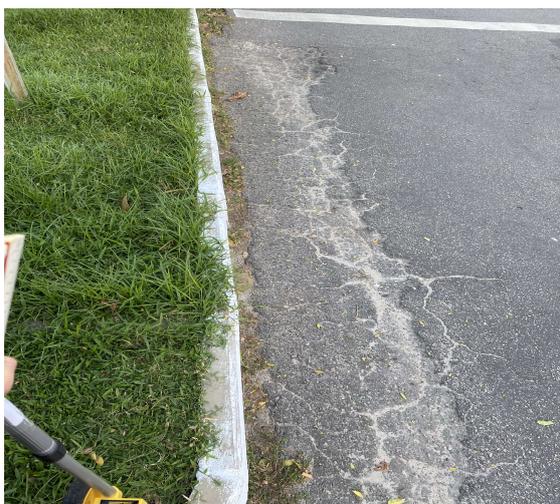
(a) Trinca Couro de Jacaré

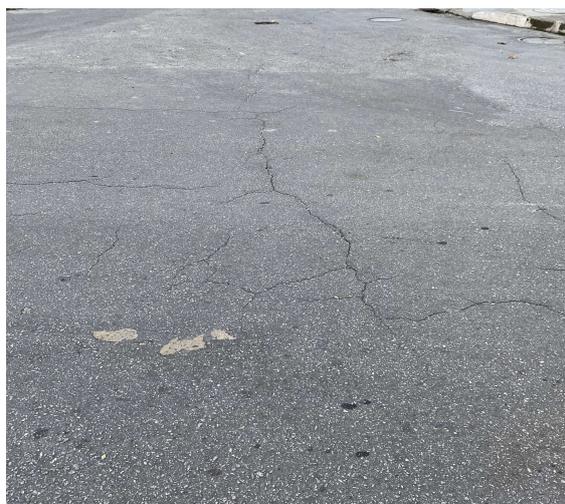
(b) Trinca com ramificações

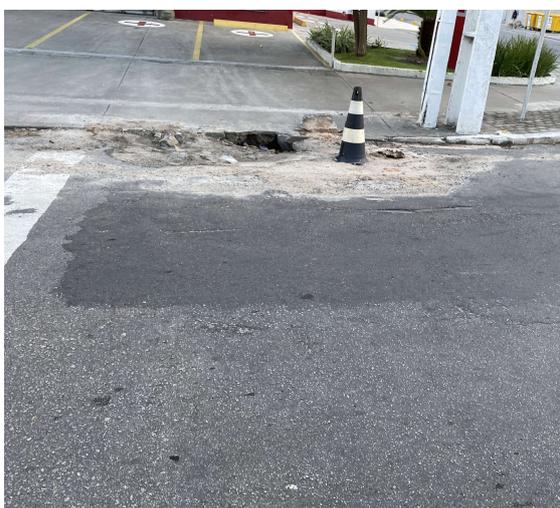
(c) Remendo

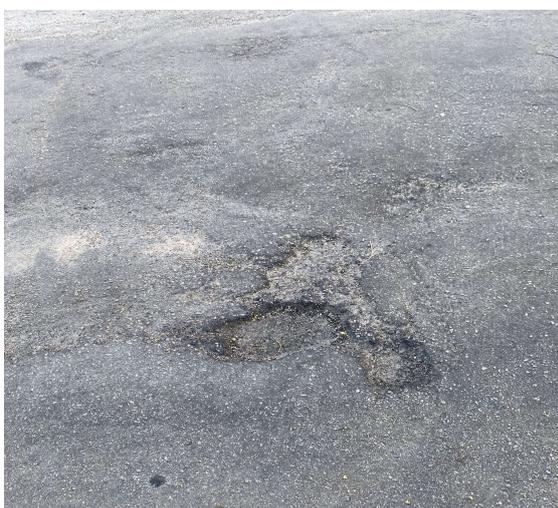
(d) Panela

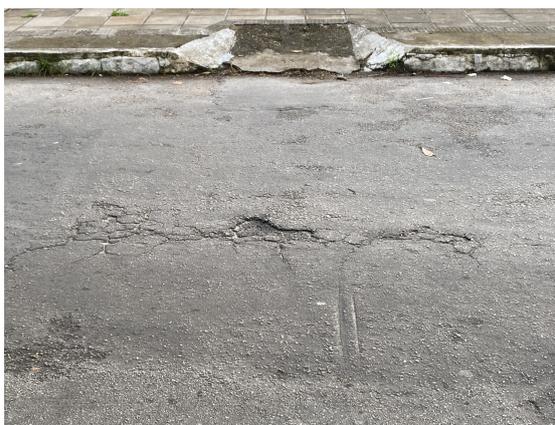
No Trecho 3 (400 a 600 m), encontrou-se um total de 52 defeitos no pavimento, sendo eles: desgaste (D), panelas (P) e trincas transversais, longitudinais e interligada tipo couro de jacaré (TT, TL e TJ), respectivamente. Algumas amostras dos defeitos presentes no Trecho 3 podem ser observadas nas Figura 20 (a, b, c e d). Pôde-se perceber nesse trecho a presença de miscelânea de defeitos, sendo na maior parte das vezes a junção de duas patologias diferentes, por exemplo.

(a) Panela e Trinca Couro de Jacaré

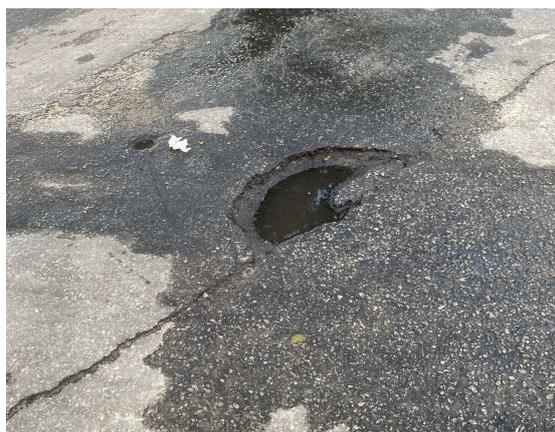
(b) Panela e Trinca Longitudinal

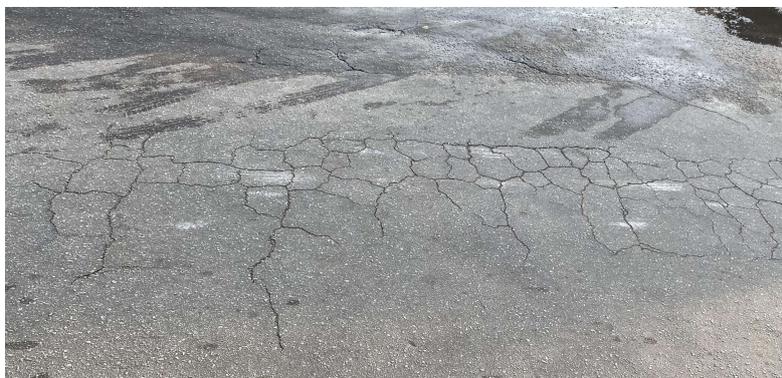
(c) Trinca Couro de Jacaré

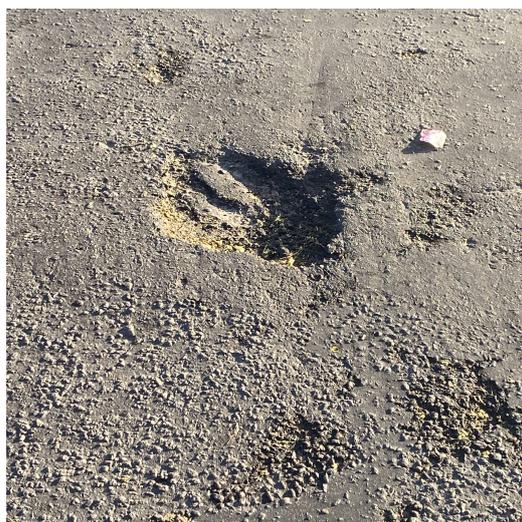
Neste trecho (600 a 800 m), foi possível localizar em torno de 45 defeitos no pavimento, sendo estes os mesmos encontrados nos demais trechos. As Figura 21 (a, b, c e d) retratadas a seguir, mostram alguns exemplos da situação superficial do pavimento nesses pontos de falha.

(a) Panela com Desgaste

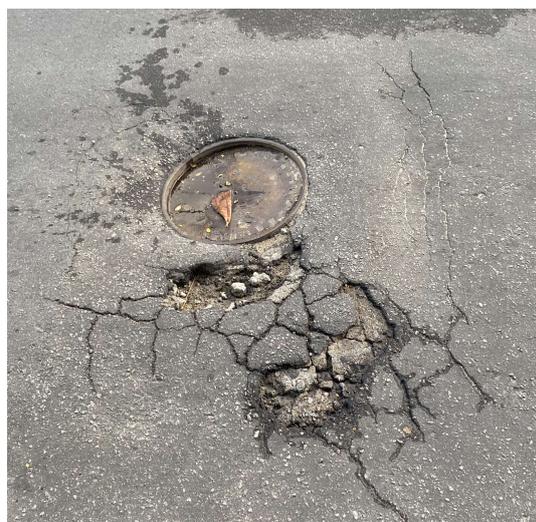
(b) Trinca Couro de Jacaré

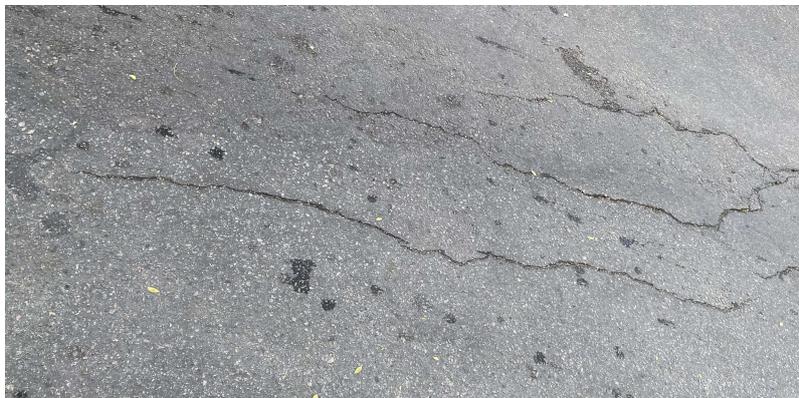
(c) Trincas Longitudinais

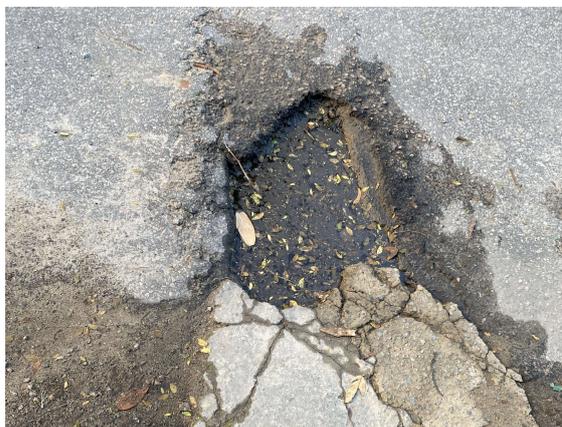
No Trecho 5 (800 a 1000 m), foram registrados 48 defeitos, sendo estes os mesmos encontrados nos demais trechos. Algumas amostras dos defeitos presentes no Trecho 5 podem ser observadas nas Figura 22 (a, b ,c e d).

(a) Panela

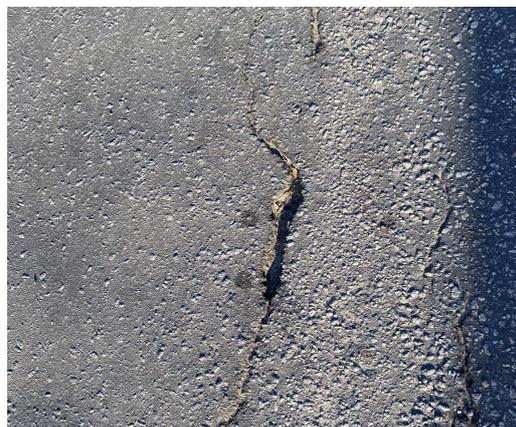
(b) Trinca Longitudinal

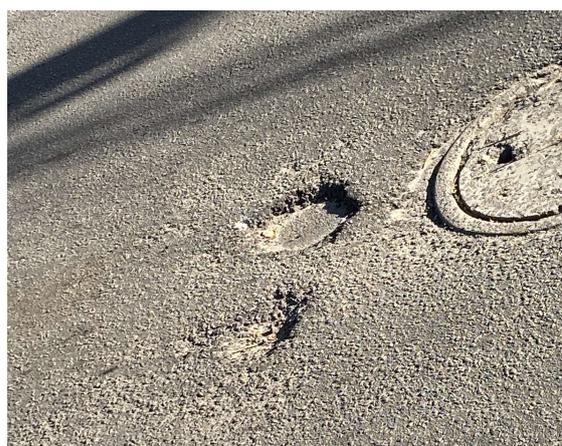
(c) Painelas

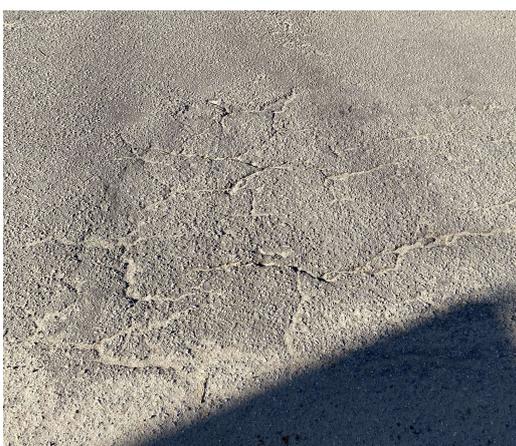
(d) Trinca Couro de Jacaré

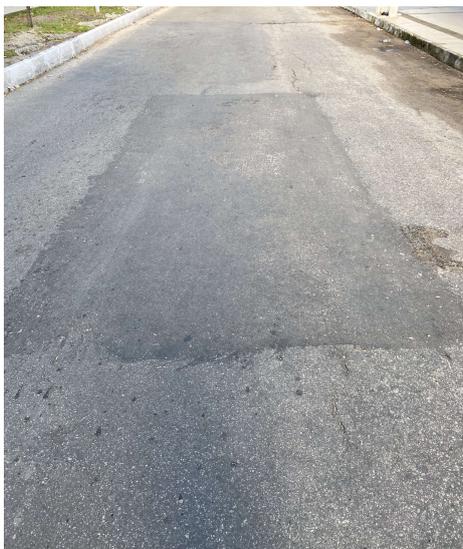
Esses fatos, de acordo com o Método SHRP, caracterizam um estado de degradação na sua superfície e contribuem significativamente com uma nota baixa de ICP.

Figura 23 – Remendo no Trecho 5

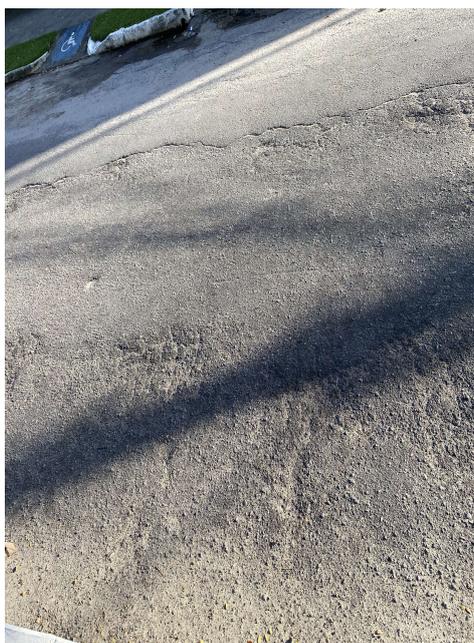
Figura 24 – Desgaste no Trecho 5
