**ANÁLISE DAS MANIFESTAÇÕES PATOLÓGICAS COMUMENTE
ENCONTRADAS NOS REVESTIMENTOS DA UNIVERSIDADE FEDERAL DE
ALAGOAS, CAMPUS DO SERTÃO**

2017

Trabalho de Conclusão de Curso para a obtenção do
título de Engenheiro Civil pela Universidade
Federal de Alagoas.

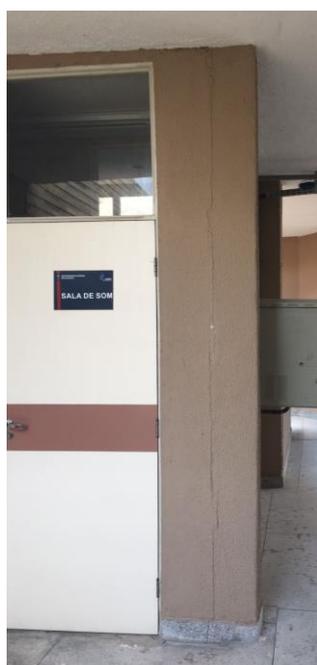
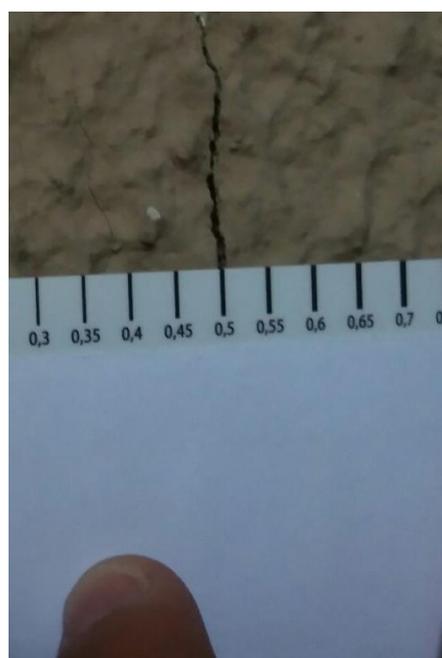
Figura 22 (a), (b): Fissura vertical no revestimento
Fonte: Autor (2017)

As fissuras verticais nos revestimentos de argamassa foram encontradas em praticamente toda edificação, dentre as detectadas a que apresentou maior comprimento, podendo observar que fissurou todo o pé direito, e maior espessura, está ilustrada na Figura 22.

Bauer (1994) afirma que, essas fissuras ocorrem devidos a fatores relativos à execução do revestimento argamassado, solicitações higrotérmicas, e principalmente por retração hidráulica da argamassa.

Segundo Richter (2007), a fissura evidenciada nas Figuras 22 (a) e (b), provavelmente foi causada pelo destacamento do revestimento da base devida à ausência de aderência entre os mesmos, somados a movimentações higroscópicas do revestimento, ocasionado pela ação da infiltração de água de chuva proveniente da laje e de água de chuva com vento, mesmo com o local coberto ao chover molha a estrutura. Abci (1990) afirma que, a prováveis origens do problema foi propiciada por falhas na etapa de execução, sendo as principais: adensamento inadequado da argamassa nas juntas verticais, correção do nível ou do prumo do elemento assentado após o início do endurecimento da argamassa, emprego de elementos com poeira depositada nas faces de assentamento, emprego de argamassas inadequadas com baixo poder de aderência ou elevados índices de retração.

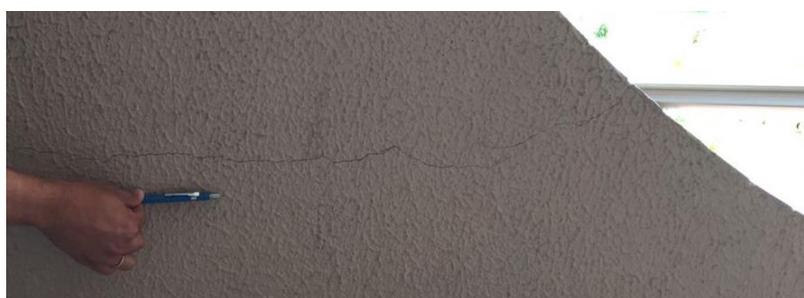
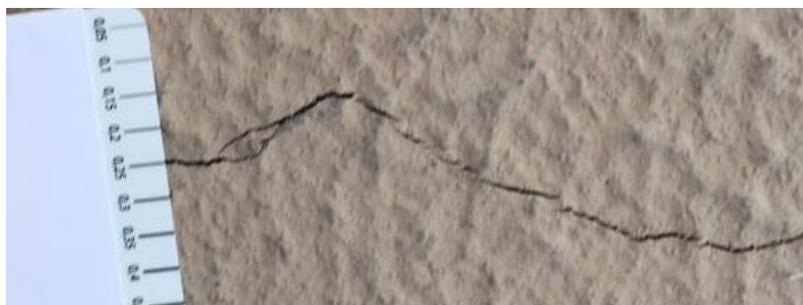
Figura 23 (a), (b): Fissura horizontal no revestimento
Fonte: Autor (2017)

Segundo De Milito (2009), as fissuras horizontais presentes no revestimento de argamassa, como demonstrando nas Figuras 23 (a) e (b), podem ser devidas a expansão da argamassa de assentamento, que ao expandir provoca reações químicas entre os constituintes desta argamassa ou entre compostos dos cimentos e dos blocos que compõem a alvenaria. As causas de ocorrência dessa manifestação podem ser as seguintes: reação de sulfato do meio ambiente ou do componente da alvenaria com o cimento da argamassa; hidratação retardada da cal dolomítica, usada na argamassa de assentamento.

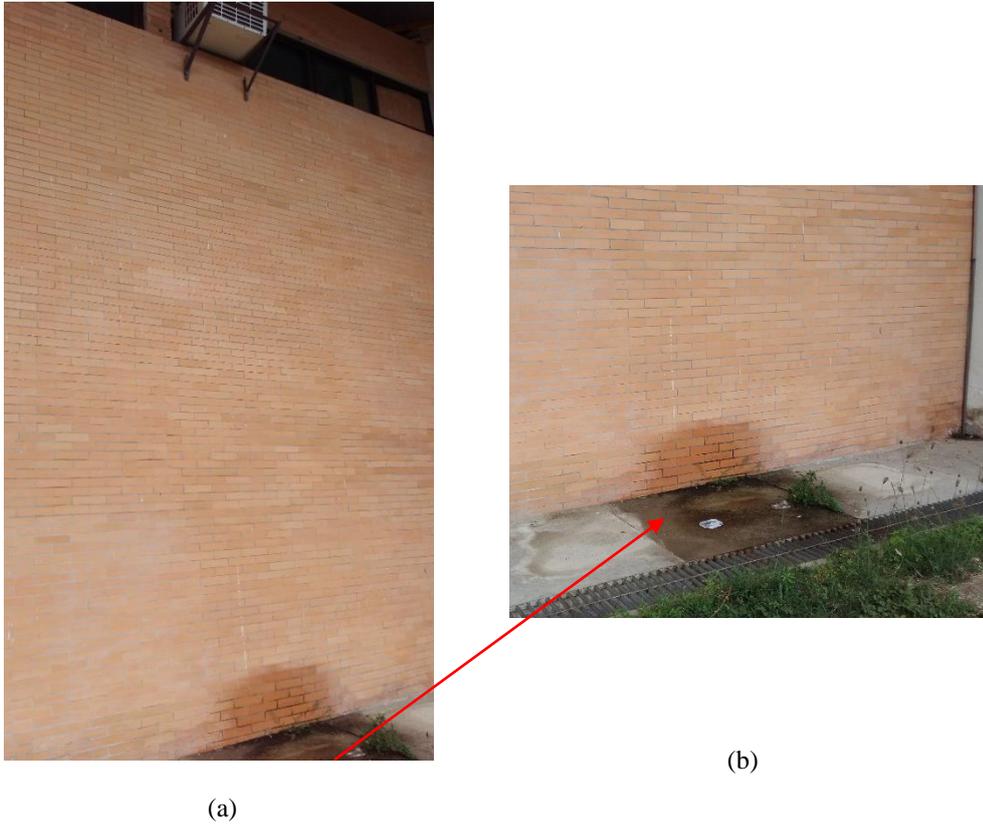
(Figura 24 (a) e (b)) e o segundo devido a problemas no teto em algumas partes do Campus (Figura 25 (a)), o que em períodos chuvosos fazem com que algumas áreas sofram com o acúmulo de água (Figura 25 (b)).

Figura 24 (a), (b): Acúmulo de água no piso ocasionado por infiltrações do ar condicionado
Fonte: Autores (2017)

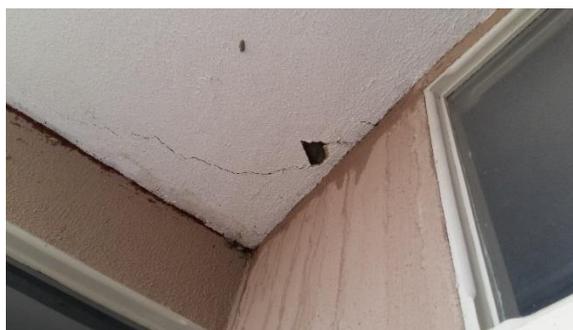
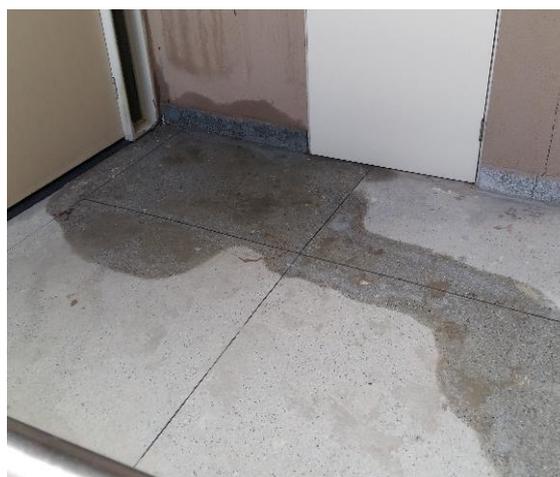
Figura 25 (a), (b): Acúmulo de água no piso ocasionado por infiltrações de chuva

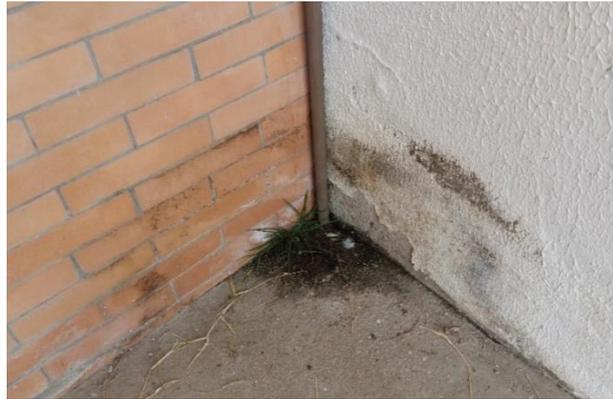
O desenvolvimento de fungos em revestimentos, internos ou de fachada, causam o aparecimento de manchas escuras na superfície com o favorecimento da deterioração de argamassas de revestimentos e pinturas, como ilustrado na Figura 26. Além do prejuízo estético, o maior problema associado ao crescimento de fungos em ambientes internos é o desenvolvimento de alergias em indivíduos atópicos que frequentam estes ambientes (SHIRAKAWA et al, 1995).

Figura 26: Mofos e bolores, parede externa da edificação
Fonte: Autor (2017)

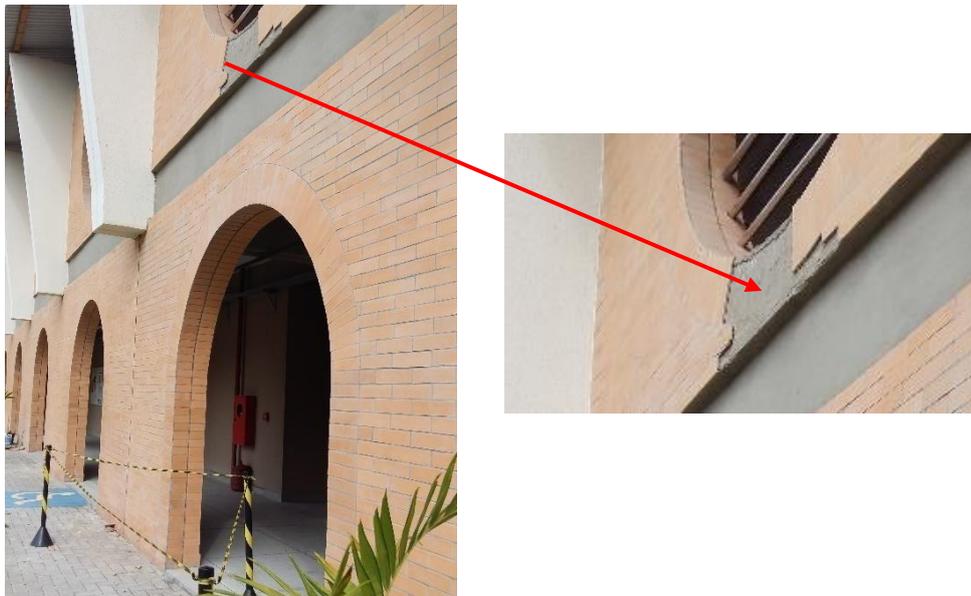
Dentre todas as patologias observadas nos revestimentos cerâmicos o deslocamento de placa é uma das manifestações mais perigosa e que exige maior atenção, devido aos riscos causados aos usuários. As quedas de uma peça cerâmica, a partir da altura de 3,0 metros, pode causar enormes danos materiais e, principalmente, riscos à segurança das pessoas (JUST; FRANCO, 2001), como é verificado na Figura 27, a área foi isolada para que não ocorressem acidentes durante a passagem de pessoas.

Figura 27: Área interna do campus isolada em ponto de descolamento do revestimento cerâmico
Fonte: Autor (2017)

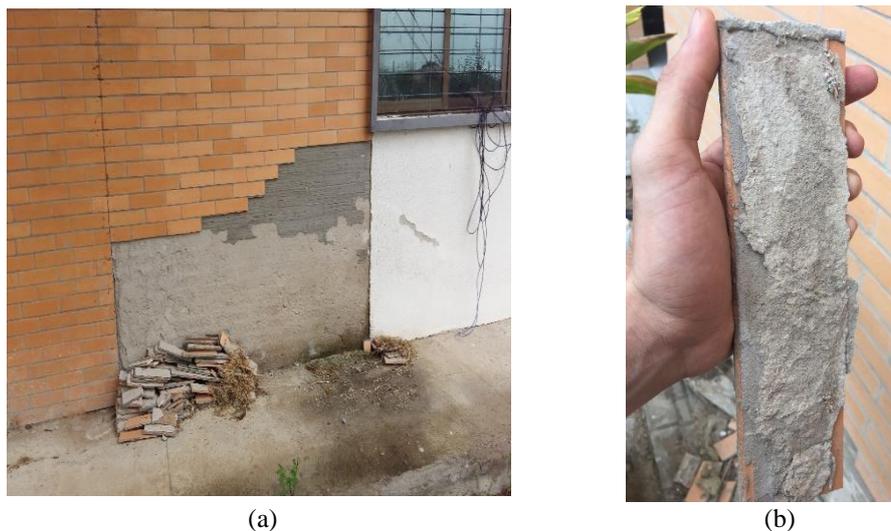
De acordo com Bauer (1994), as placas do revestimento de argamassa que se deslocam englobam geralmente o reboco e o emboço e a ruptura ocorre na ligação entre essas camadas e a base, como constatado na Figura 28 (a) e (b). Segundo a Comunidade da Construção (2004), esses destacamentos ocorrem pela perda de aderência das placas cerâmicas do substrato, ou da argamassa colante, quando as tensões ultrapassam a capacidade de aderência das ligações entre a placa cerâmica e argamassa colante e/ou emboço.

Figura 28: Destacamento do revestimento cerâmico, parte externa da edificação
Fonte: Autores (2017)

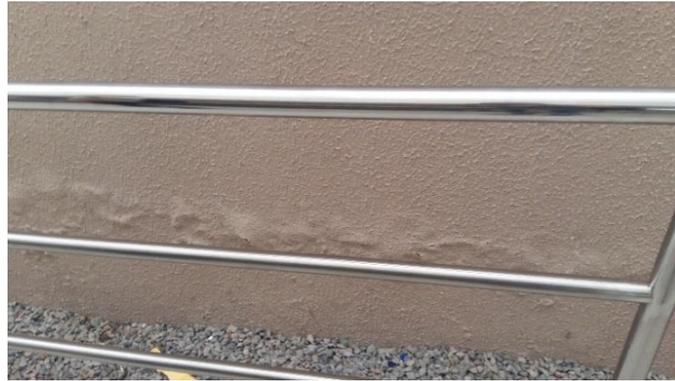
Bauer (1997) afirma que, tal problema ocorre nas camadas com maior proporção de cal, esta não hidratada, irá se extinguir depois de aplicada, aumentando de volume e consequentemente causando expansão. Segundo o autor outra causa que pode propiciar essa anomalia é à presença de óxido de magnésio não hidratado, a hidratação deste óxido é muito lenta e caso não tenha tomado algumas medidas poderá ocorrer meses após a execução da argamassa, apresentado expansão e empolando o revestimento.

Figura 29: Empolamento da pintura
Fonte: Autor (2017)

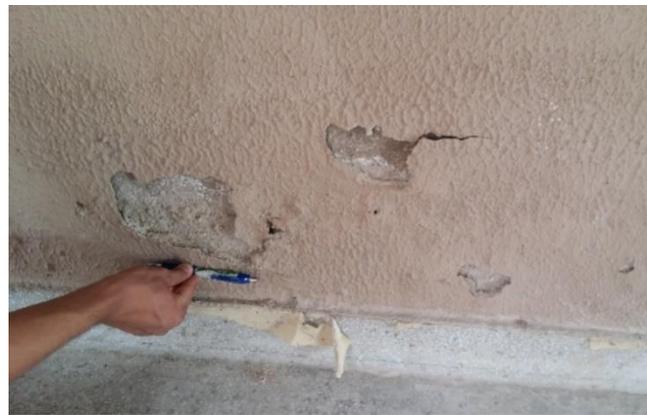
Figura 30: Deslocamento com empolamento da pintura
Fonte: Autor (2017)

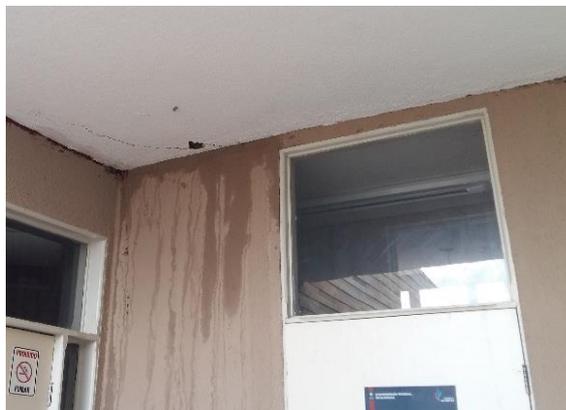
A Figura 31 mostra que pingos ou escorridos de água isolados, causados por chuvas, podem provocar manchas na superfície da tinta. De acordo com Thomaz (2008), essas manchas ocorrem devido a reação dos agentes solúveis da tinta com a água.

Figura 31: Manchas causadas por pingos de chuvas
Fonte: Autor (2017)

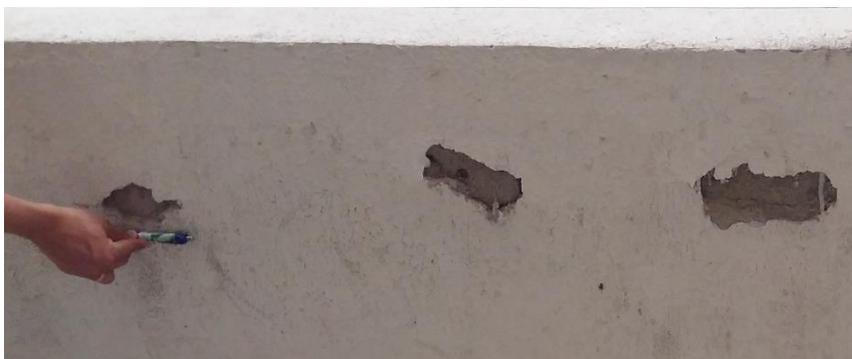
Thomaz (2008) aponta que, as principais causas para o surgimento desse problema podem ser: excesso de umidade ao revestimento, argamassas com teores excessivamente baixos de cimento, argamassa constituída com material argiloso (expansões na umidificação, retrações na secagem, desagregando progressivamente o material), hidratação retardada de óxidos de cálcio ou magnésio presentes na cal hidratada, argamassa composta com gesso, em contato com blocos ou juntas de assentamento com cimento não hidratado, cristalização de sais e ataque por sulfatos.

Figura 32: Descolamento da argamassa
Fonte: Autor (2017)

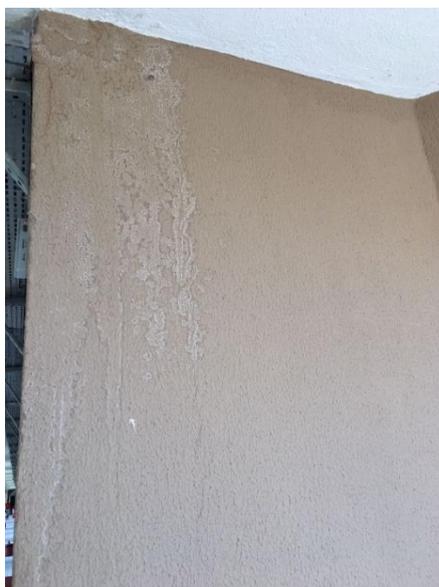
De acordo Thomaz (2008), as manchas esbranquiçadas que se sobressaem na pintura, ilustrada na Figura 33, são denominadas de eflorescência. Para Carasek (2011), essas manchas são oriundas de sais precipitados na superfície dos revestimentos, que além de comprometer o aspecto estético, contribui para a deterioração do material de revestimento, podendo associar o fenômeno a três fatores que ocorrem simultaneamente: presença de sais solúveis, presença de água e pressão hidrostática para propiciar a migração da solução.

Segundo Bauer (1997), esses depósitos provenientes de sais solúveis contido nos componentes da alvenaria são principalmente alcalinos e alcalinos terrosos, devendo-se ter preocupação, pois além de alterar a aparência da superfície, em determinados casos seus sais constituintes podem ser agressivos, causando desagregação profunda.

Figura 33: Eflorescência, parede interna da edificação
Fonte: Autor (2017)

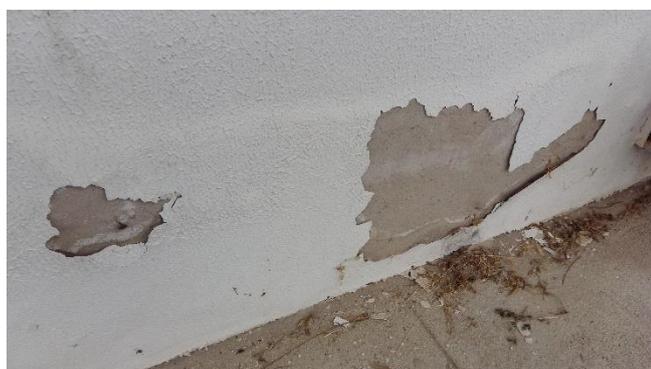
A Figura 34, evidencia a desagregação da pintura. Essa manifestação patológica é caracterizada pela destruição da pintura, que pode ser esfregar e se destacar da superfície juntamente com partes do reboco. O principal problema é ocasionado quando a tinta é aplicada antes da cura do reboco, que é cerca de 28 dias (EMPRESA DE TINTA REAL, 2011).

Figura 34: Desagregação da pintura, parede externa da edificação
Fonte: Autor (2017)
