UNIVERSIDADE FEDERAL DE ALAGOAS
CAMPUS DO SERTÃO

**ANÁLISE DAS MANIFESTAÇÕES PATOLÓGICAS EM PONTES DE
CONCRETO ARMADO – ESTUDO DE CASO**

2018

Trabalho de Conclusão de Curso apresentado ao curso de Engenharia Civil da Universidade Federal de Alagoas como requisito para obtenção do título de Engenheiro Civil.

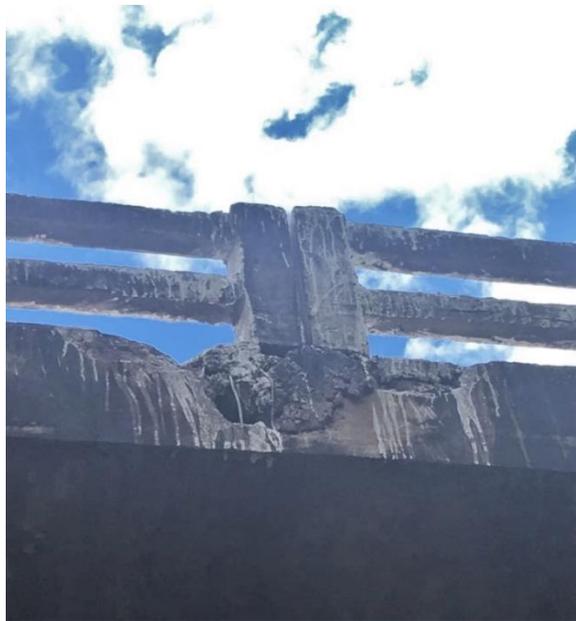
- **Guarda-corpos:** a execução irregular da ligação do guarda-corpo distorce sua função de segurança gerando instabilidade, diminuindo sua durabilidade e influenciando na ocorrência de acidentes graves. Fatores como o mau dimensionamento do traço de concreto, a limpeza e preparo da superfície de ligação para o guarda-corpo juntamente à falta de controle de qualidade na execução, são as possíveis causas da má inserção do elemento na laje, demonstrada pelos vazios de concretagem que enfraquecem o elemento e favorecem a incidência de corrosão da armadura e do próprio concreto.

Figura 23 – Guarda corpo mal executado – Fonte: Autor, 2018

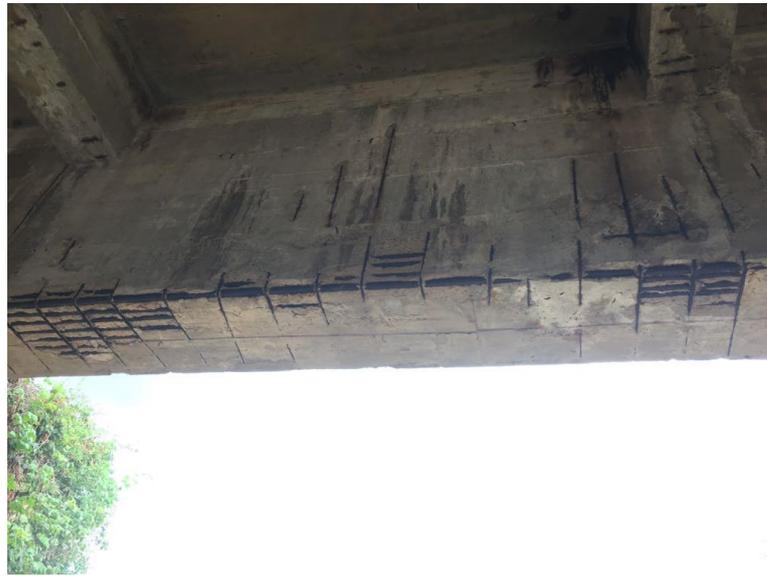
incinerado e deteriorou parte do pavimento (Ver Figura 27), porém, a laje apenas apresentou pequenos deslocamentos, pequenas fissuras e armadura exposta em locais pontuais.

Figura 26 – Vista inferior Ponte sobre riacho Salgadinho – Fonte: Autor (2018)

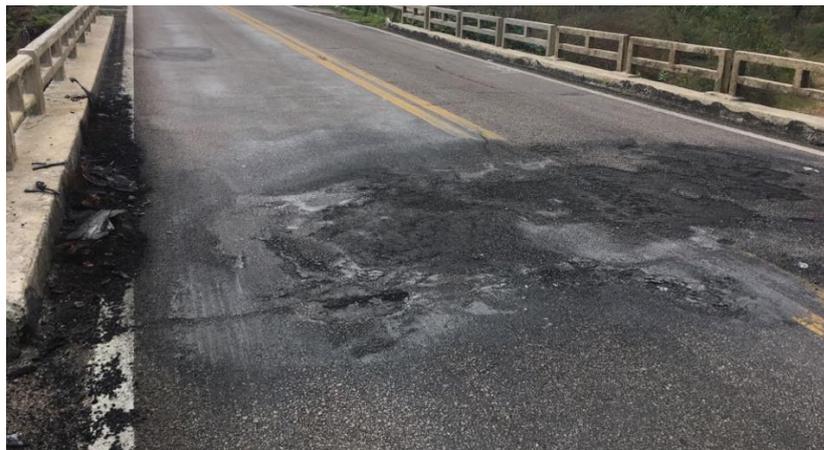
Figura 27 – Pavimento da ponte Salgadinho após acidente – Fonte: Autor (2018)

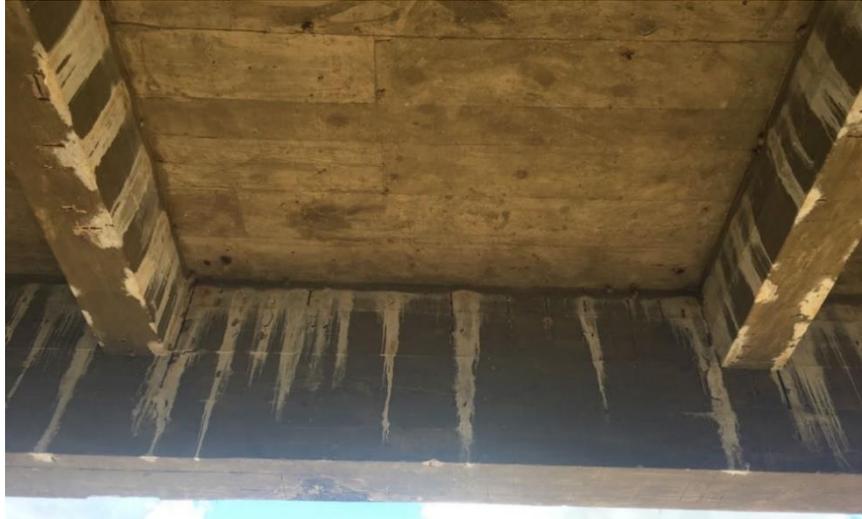
Em relação à ponte 02 sobre o riacho Moreiras, esta recebeu uma nota técnica geral 4, a melhor dentre as obras inspecionadas, por ter sido o elemento que se encontrou em um estado menos deteriorado dentre as pontes examinadas. A laje e os muros de encontro estão em boas condições, porém o vigamento apesar de não possuir muitos pontos com armadura exposta, tem pontos manifestados patologicamente por eflorescência como é possível observar através da Figura 28, o que torna grande a possibilidade de haver corrosão na armadura.

Figura 28 – Vista inferior ponte sobre riacho Moreiras – Fonte: Autor (2018)

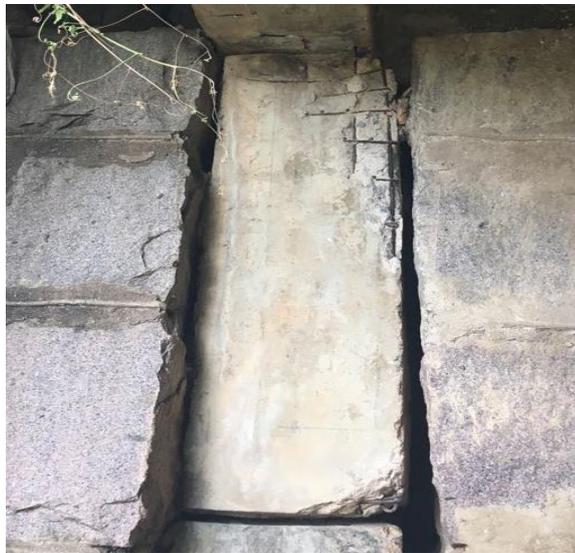
A ponte 03 sobre o riacho Taboleiro recebeu uma nota três, apesar de ter a laje em boas condições, a ponte possui deslocamentos de concreto e armadura exposta no apoio pendular (Ver Figura 29) juntamente à manifestação de eflorescência e armadura corroída exposta principalmente nas faces laterais das vigas, conforme é possível observar pela Figura 30.

Figura 29 – Apoio da ponte sobre riacho Taboleiro – Fonte: Autor (2018)

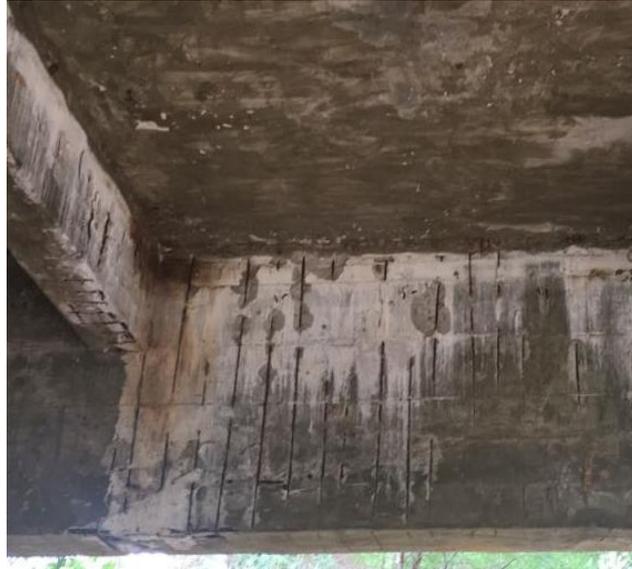
Figura 30 – Vista inferior das vigas da ponte sobre riacho Taboleiro – Fonte: Autor (2018)

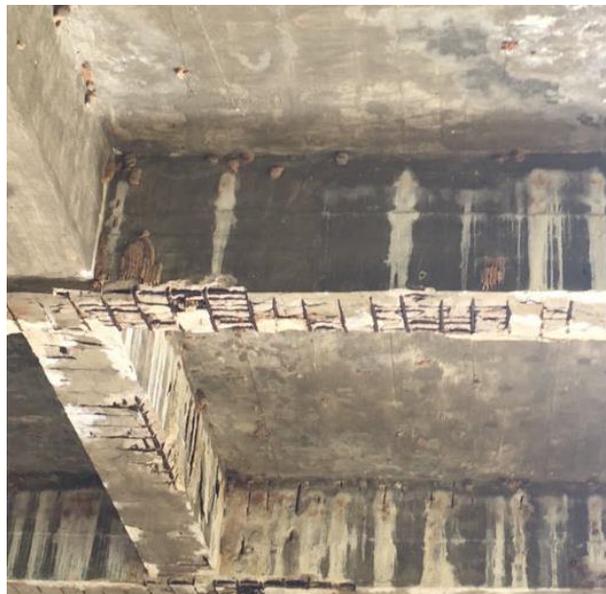
A ponte 04 sobre o riacho Mosquita recebeu uma nota três devido ao alto índice de armadura corroída exposta nas vigas transversais e longitudinais, principalmente na face inferior, juntamente à manifestação de eflorescência, como pode ser visto pela Figura 31. A laje possui pequenos deslocamentos gerados por corrosão da armadura.

Figura 31 – Vista inferior das vigas da ponte sobre o riacho Mosquita – Fonte: Autor (2018)

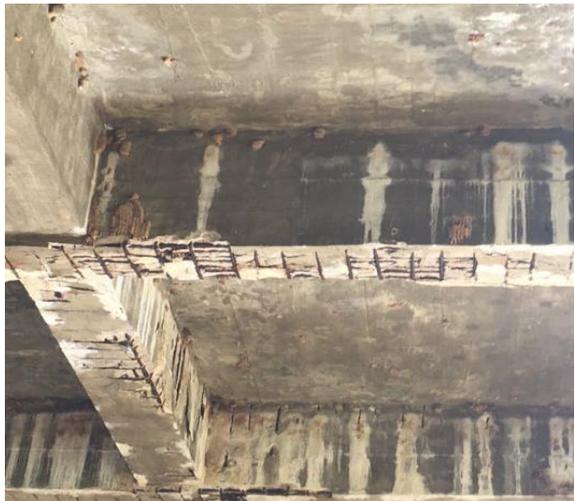
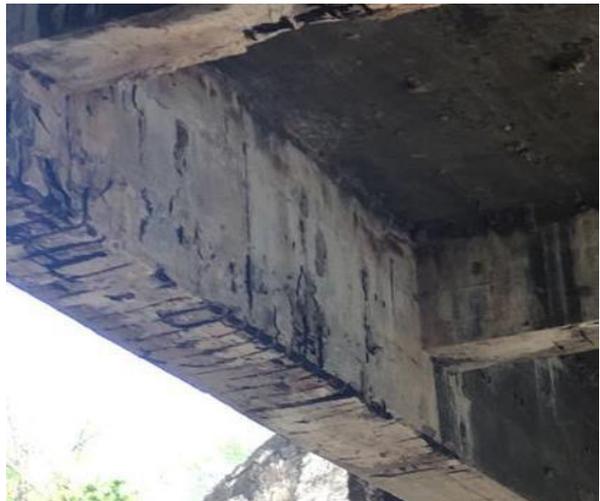
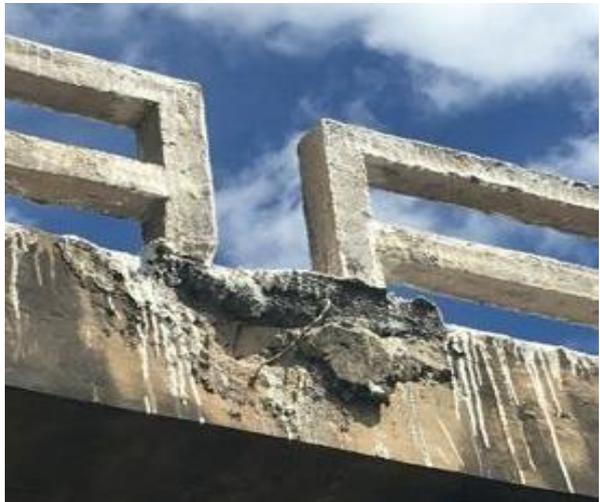
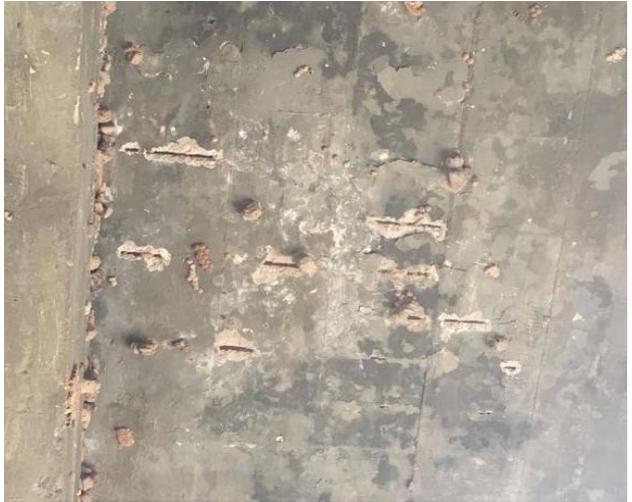
UNIVERSIDADE FEDERAL DE ALAGOAS		RELATÓRIO FOTOGRÁFICO	
		Obra : PONTE SOBRE O RIACHO MOSQUITA	Local : BR-423 KM 81,4
Foto 01	Foto 02

COMENTARIOS			
FOTO 01		FOTO 02	
ARMADURA DAS VIGAS CORROÍDA		VIGAMENTO COM EFLORESCÊNCIA INTENSA	
FOTO 03		FOTO 04	
GUARDA-CORPOS COM DESAGREGAÇÃO NA INSERÇÃO COM A LAJE		LAJE COM PEQUENOS DESPLACAMENTOS DO CONCRETO E ARMADURA EXPOSTA (CORROÍDA) EM LOCAIS PONTUAIS

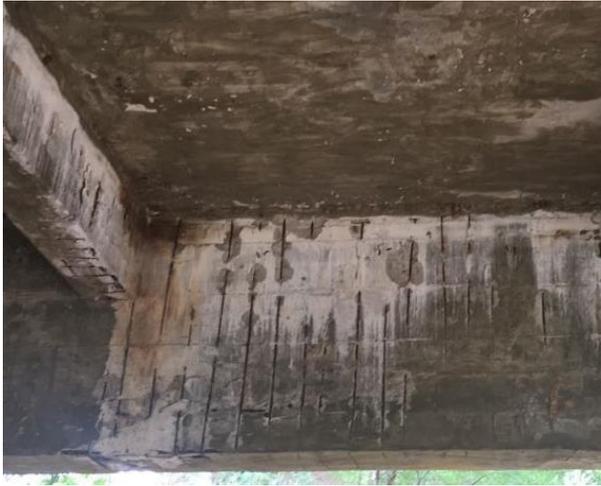
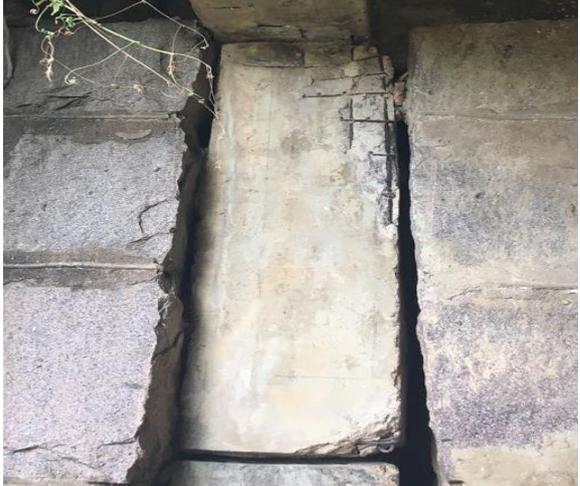
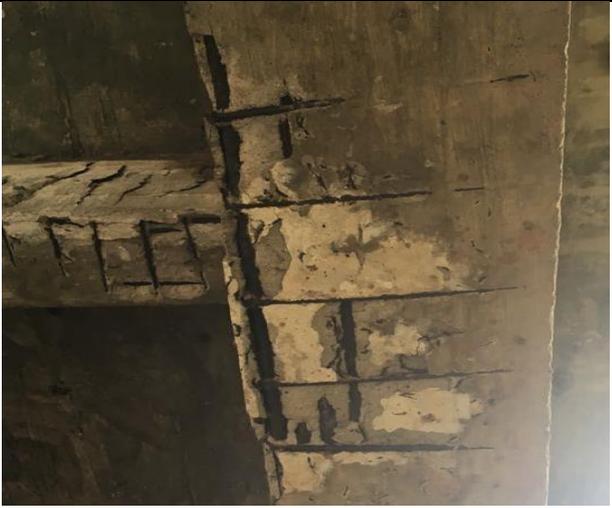
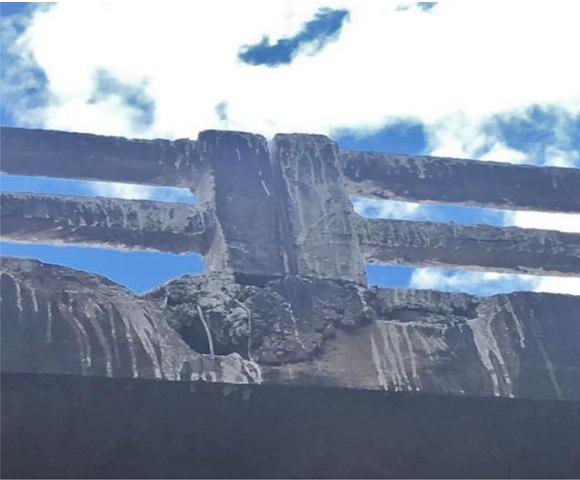
UNIVERSIDADE FEDERAL DE ALAGOAS		RELATÓRIO FOTOGRÁFICO	
		Obra : PONTE SOBRE O RIACHO TABOLEIRO	Local : BR-423 KM 72,76
Foto 01	Foto 02

COMENTARIOS			
FOTO 01	FOTO 02		FOTO 04
VISTA LATERAL DE VIGAMENTO COM ARMADURA CORROÍDA E EXPOSTA, E VIGA SOB EFEITO DE EFLORESCÊNCIA.	APOIO COM CONCRETO DESPLACADO E ARMADURA EXPOSTA.		
FOTO 03	FOTO 04		
VISTA INFERIOR DE VIGA COM ARMADURA CORROÍDA E CONCRETO DESPLACADO.	GUARDA CORPO MAL EXECUTADO COM CONCRETO DESAGREGADO

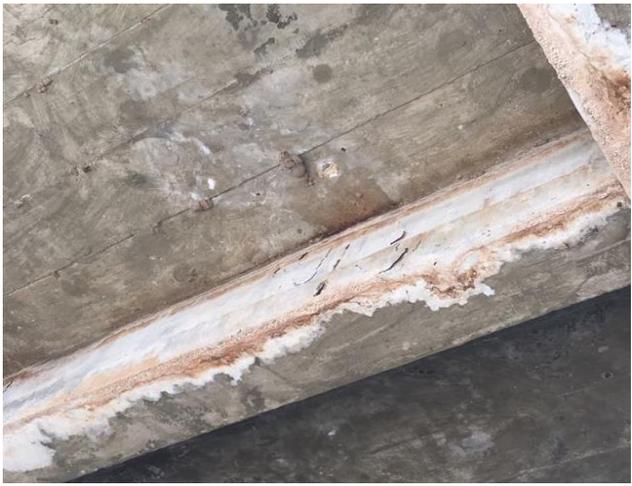
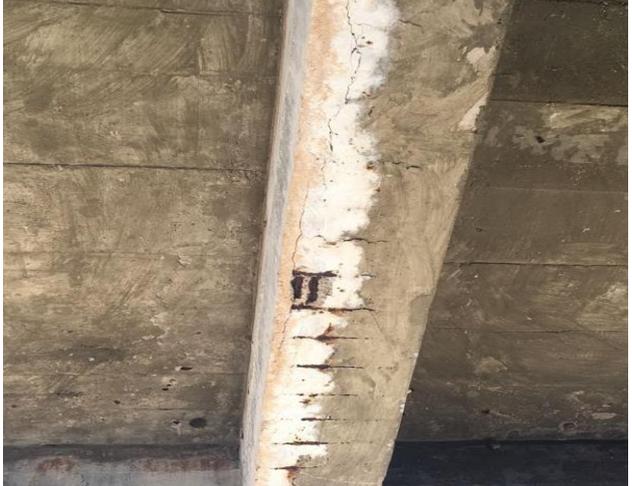
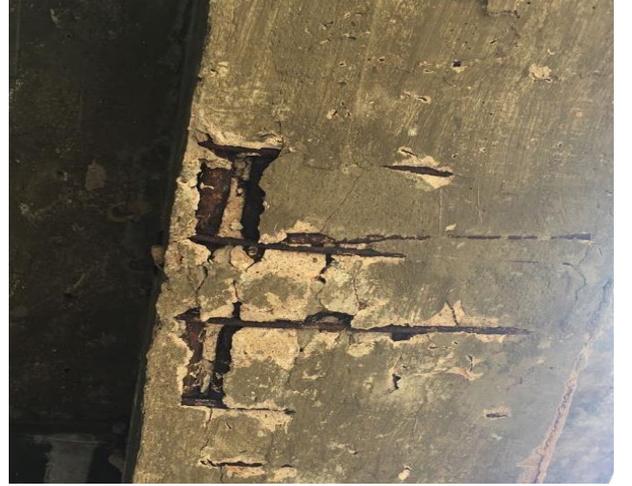
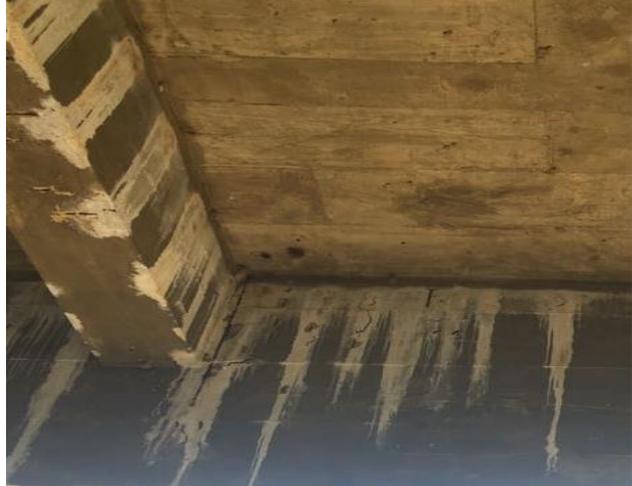
UNIVERSIDADE FEDERAL DE ALAGOAS	Obra : PONTE SOBRE RIACHO MOREIRA Local : BR-423 KM 66,58
Foto 01	Foto 02

COMENTARIOS	
FOTO 01	FOTO 02
VIGA SOB EFEITO DE EFLORESCÊNCIA COM PEQUENAS FISSURAS	VIGA SOB EFEITO DE EFLORESCÊNCIA COM ARMADURA CORRÓIDA E EXPOSTA
FOTO 03	FOTO 04
VIGA COM ARMADURA CORRÓIDA E EXPOSTA	VIGAMENTO SOB EFEITO DE EFLORESCÊNCIA

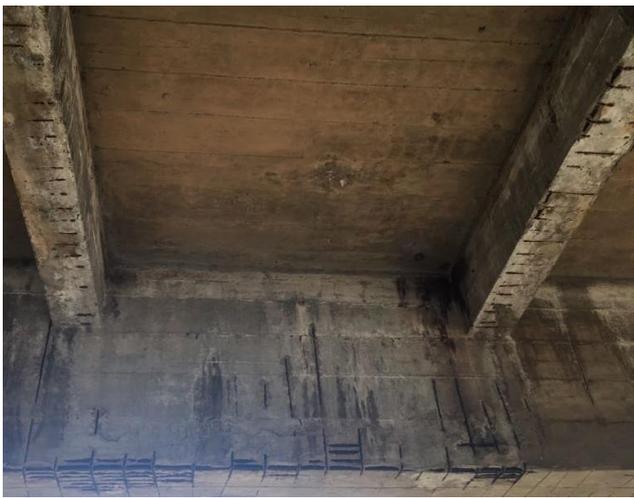
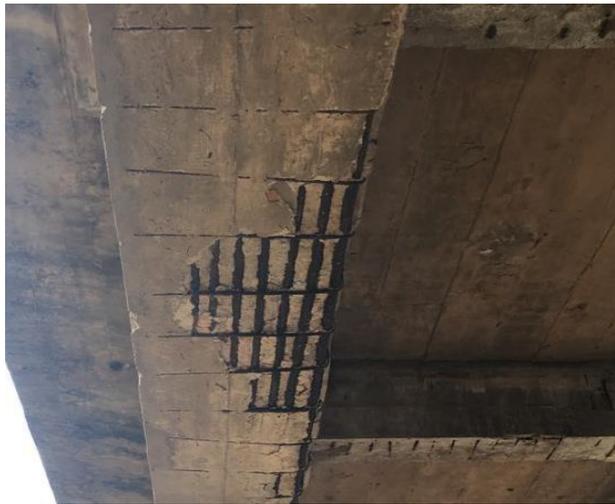
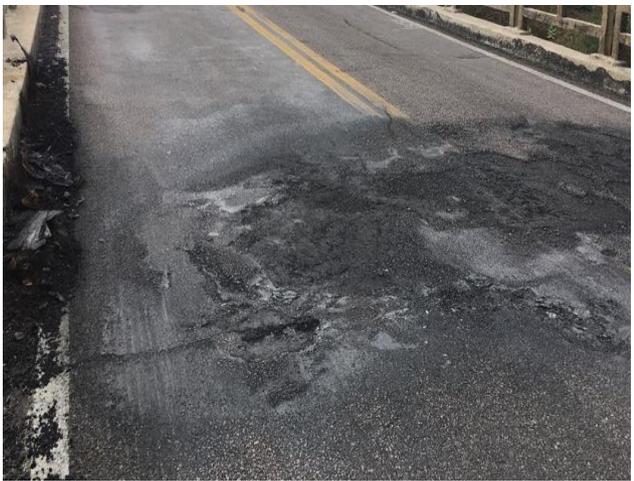
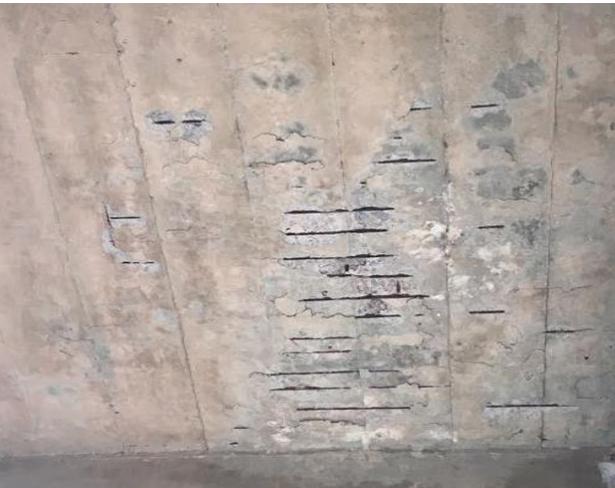
UNIVERSIDADE FEDERAL DE ALAGOAS	Obra : PONTE SOBRE RIACHO SALGADINHO Local : BR-423, KM 62,86
Foto 01	Foto 02

COMENTARIOS	
FOTO 01	FOTO 02
EFLORESCÊNCIA E CORROSÃO COM ARMADURA EXPOSTA EM VIGA LATERAL	VISTA INFERIOR DE VIGA COM ARMADURA CORROÍDA E EXPOSTA
FOTO 03	FOTO 04
PAVIMENTO SOBRE A LAJE ATINGIDO POR EFEITO DO FOGO	LAJE COM DESPLACAMENTOS DO CONCRETO E ARMADURA CORROÍDA EXPOSTA.
