ANÁLISE DAS MANIFESTAÇÕES PATOLÓGICAS DA PONTE SOBRE O RIO
PEDRA NO MUNICÍPIO DE DELMIRO GOUVEIA- AL: ESTUDO DE CASO

Trabalho de conclusão de curso apresentado ao curso de engenharia civil da Universidade Federal de Alagoas – UFAL, Campus Sertão, como requisito parcial à obtenção do título de bacharel em engenharia civil.

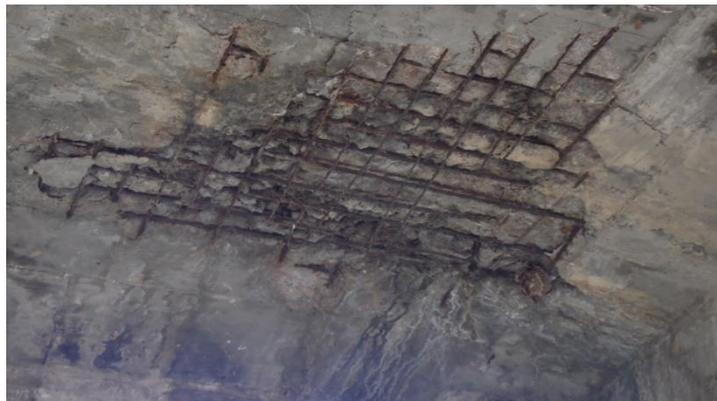
Figura 30 - Armadura exposta abaixo do tabuleiro

De acordo com Souza & Ripper (1998), a provável causa da exposição de armaduras é referente a desagregação do concreto decorrente da oxidação do ferro que no processo, se expande volumetricamente implicando uma pressão confinada suficiente para causar a ruptura do concreto o que pode ser a causa da patologia da Figura 31.

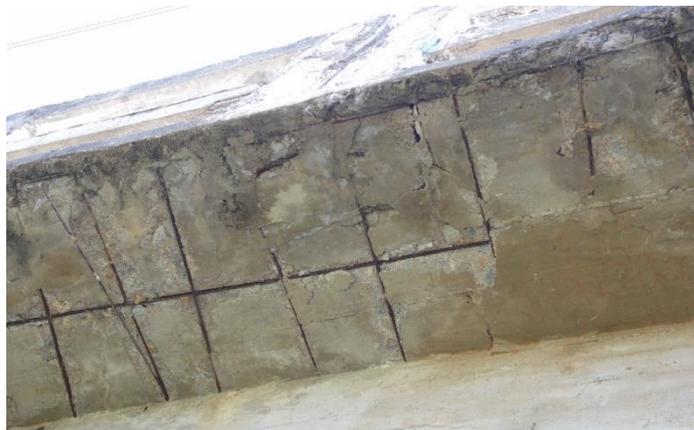
Figura 31- Armadura exposta abaixo do passeio

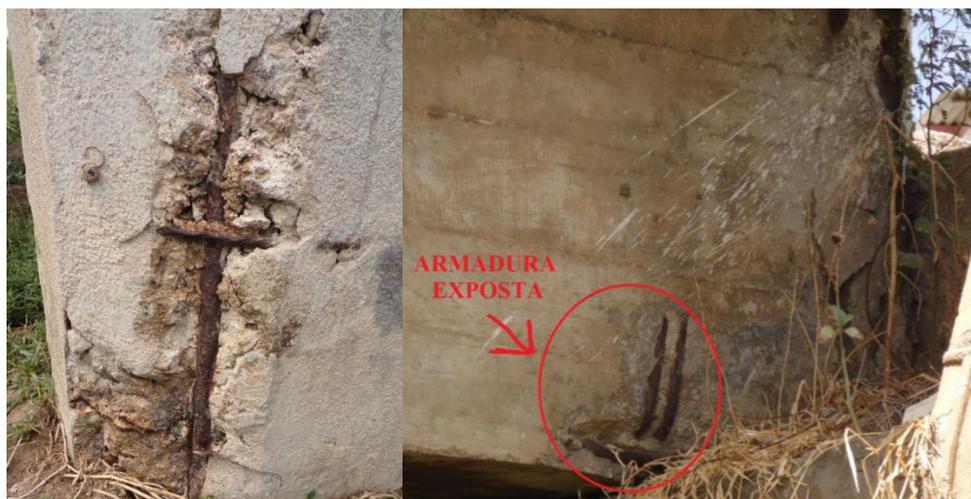
De acordo com registros da prefeitura local, em tempos chuvosos o nível do rio Pedra chega próximo ao patamar do passeio. Assim, por falta de revestimento impermeabilizante ou imperfeições construtivas, há a possibilidade da água percolar por entre as aberturas oxidando as armaduras conforme mostra a Figura 33.

Figura 32 - Armadura exposta na base do pilar 2 e no apoio da ponte

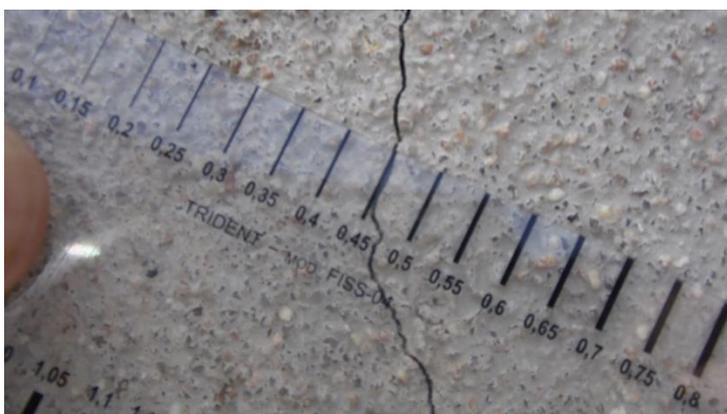
Figura 33 - Abertura no pilar 4

De acordo com o Quadro 2, a abertura mostrada na Figura 40 se caracteriza como fissura (até 5 mm).

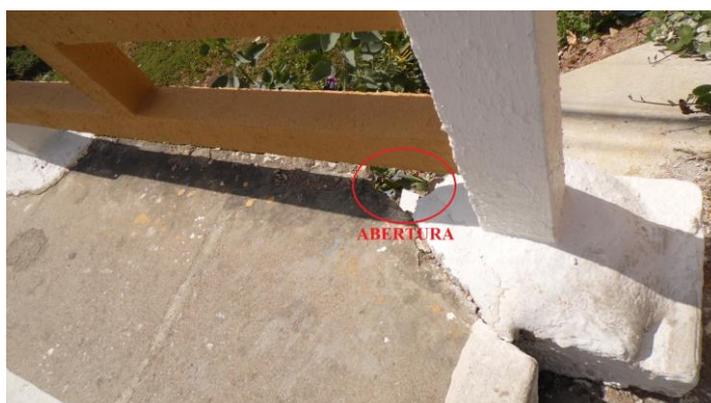
Figura 34 - Aberturas no início do passeio

A abertura mostrada na Figura 35 tem aproximadamente 22x13 cm de proporções, de acordo com o Quadro 2 desse estudo a abertura é classificada como fenda. De acordo com o DNIT (2004) elementos protendidos com aberturas de fissuras maiores que 0,2

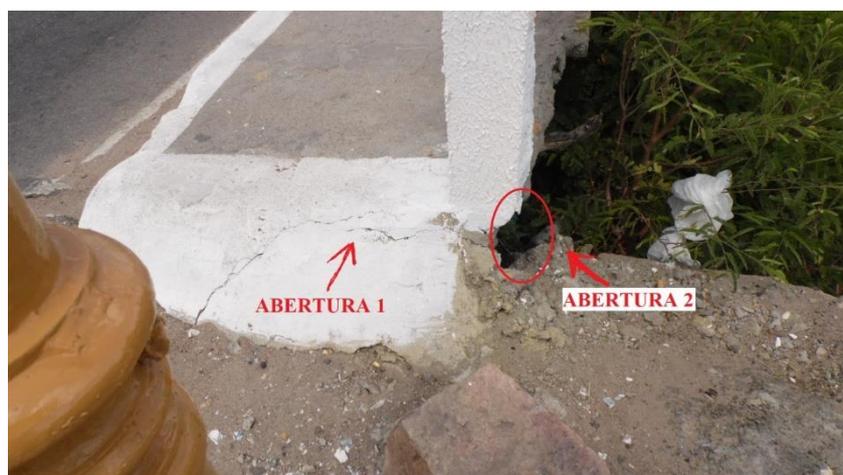
Figura 35 - Aberturas no final do passeio

A abertura 1 é encontrada na junção da calçada do passeio e a estrada obteve uma abertura no valor de 0,5 milímetros que, de acordo com o Quadro 2, é classificado como fissura. Já a abertura 2 se encontra na junção do apoio da ponte com o passeio, esta é mais crítica que a primeira visto sua proporção visual, conforme mostra a Figura 37.

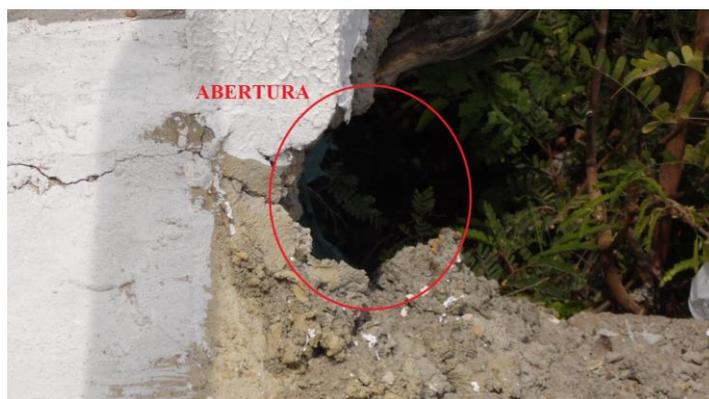
Figura 36 - Abertura entre o apoio da ponte e o passeio

As medidas encontradas da abertura foram aproximadamente 17x15 centímetros, de acordo com Souza & Ripper (1998) o surgimento de trincas e aberturas podem ser

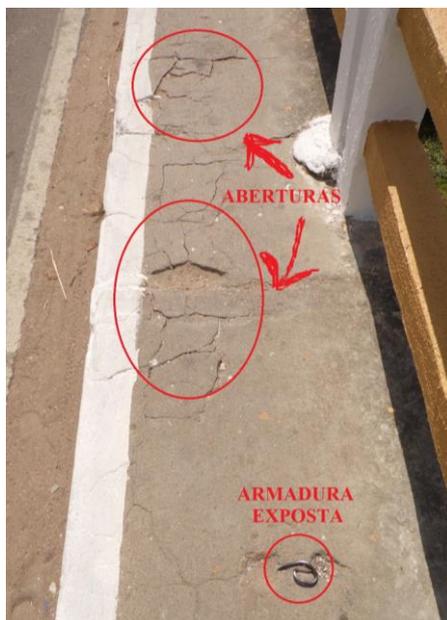
Figura 37 - Aberturas no passeio

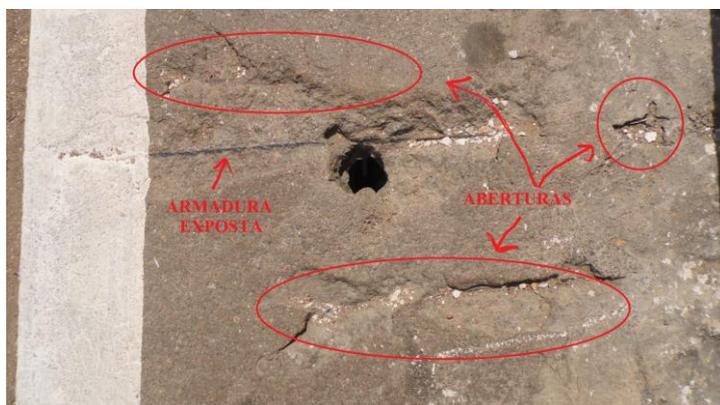
Figura 38 - Furo encontrado na parte central do passeio

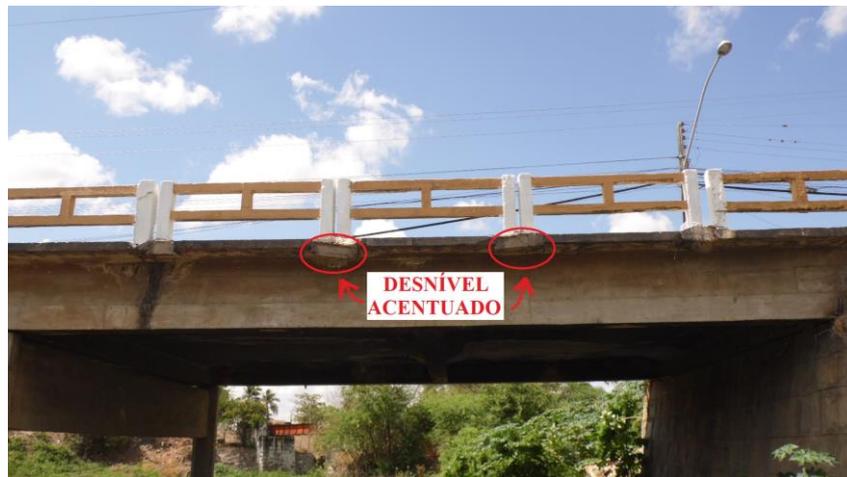
Figura 39 - Desnível na base do guarda corpo

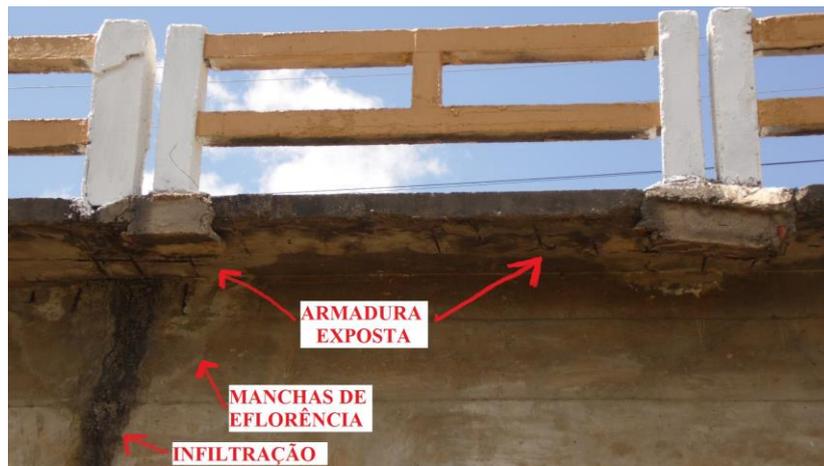
Figura 40 - Situação do guarda corpo

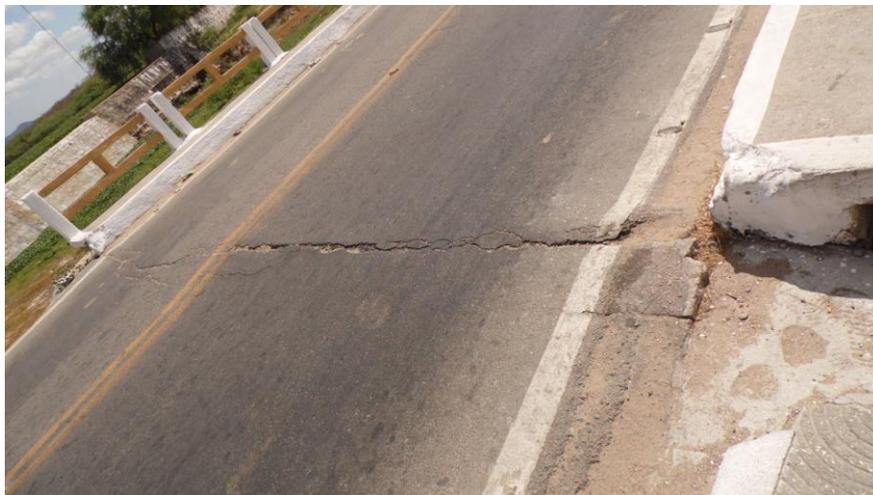
Figura 41 - Juntas de dilatação entre a ponte e a estrada

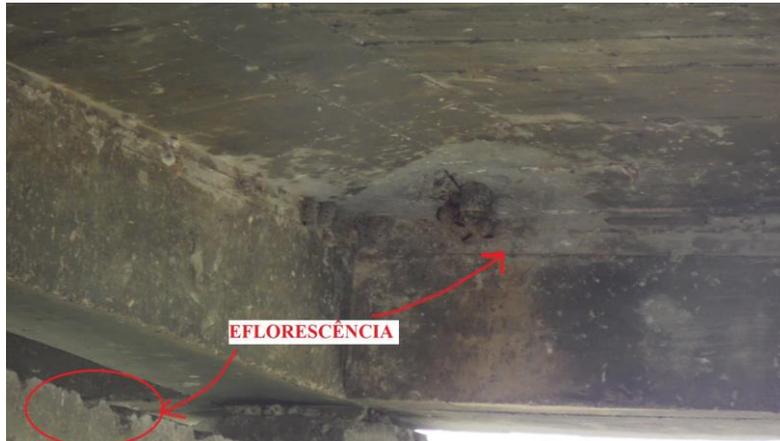
Figura 42 - Eflorescência presente em vigas, pilares e lajes.

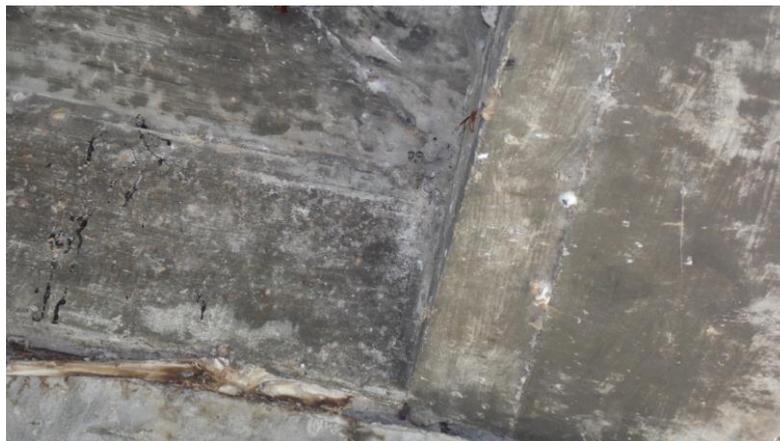
Figura 43 - Eflorescência existente na parte inferior do tabuleiro

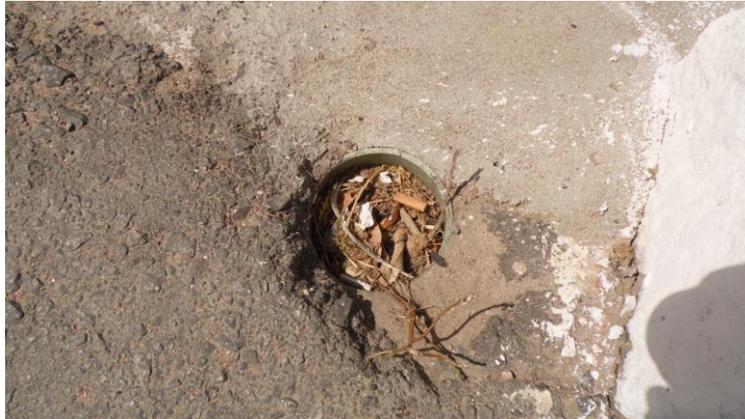
Figura 44 - Entupimento do sistema de drenagem da ponte

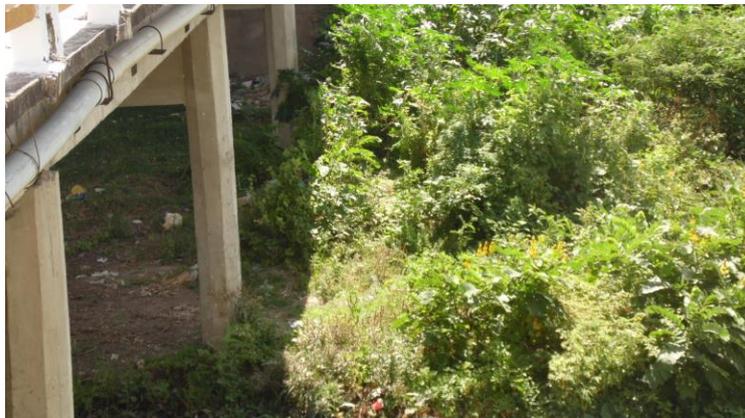
Figura 45 - Presença de plantas sob a ponte

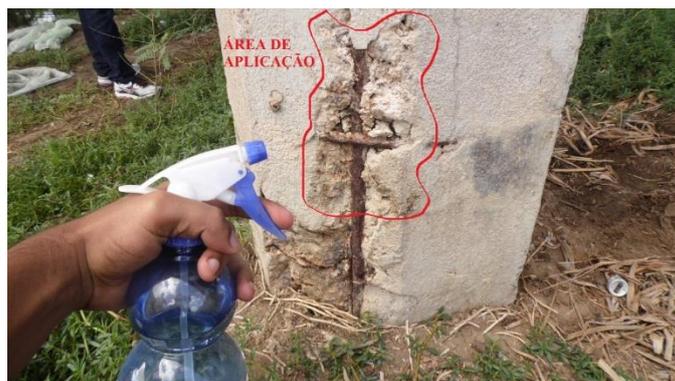
Figura 48 - Aplicação da solução de fenolftaleína na base do pilar 2

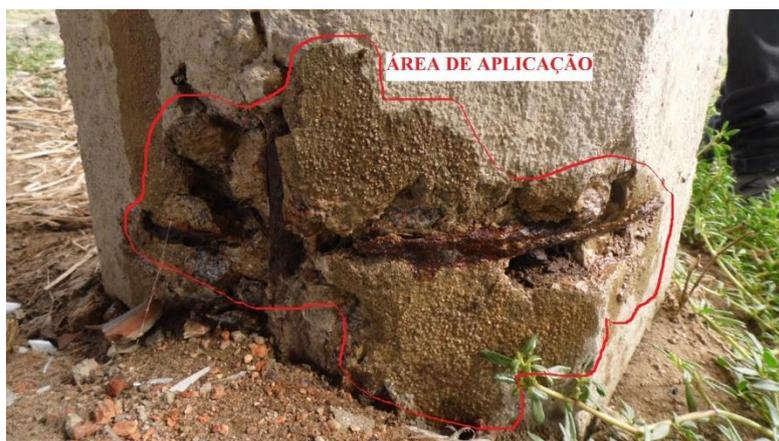
Figura 49 - Aplicação da solução de fenolftaleína na base do pilar 3

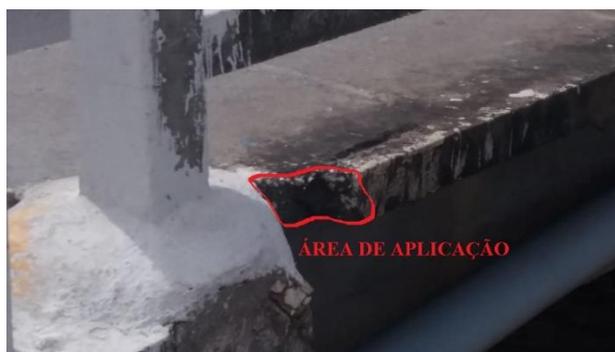
Figura 50 - Aplicação da fenolftaleína na junção da ponte

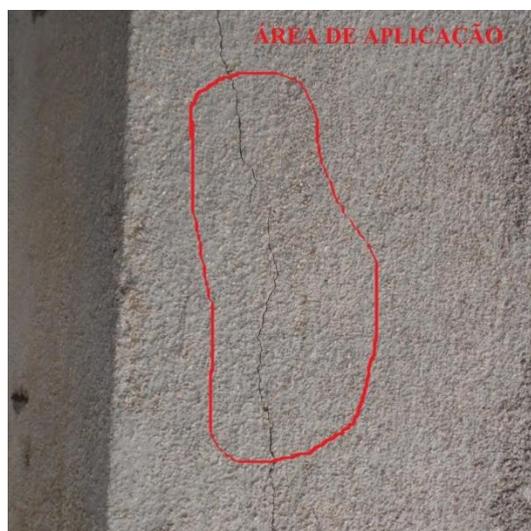
Figura 51 - Aplicação da fenolftaleína na parte central do pilar 4
