UNIVERSIDADE FEDERAL DE ALAGOAS
CAMPUS DO SERTÃO
CURSO DE ENGENHARIA CIVIL

**ANÁLISE DE MANIFESTAÇÕES PATOLÓGICAS COM A UTILIZAÇÃO DA
FERRAMENTA GUT EM RESIDÊNCIAS DO PROGRAMA MINHA CASA MINHA
VIDA NA ALDEIA INDÍGENA XOKÓ, LOCALIZADA NA CIDADE DE PORTO DA
FOLHA - SE: ESTUDO DE CASO.**

Trabalho de Conclusão de Curso
apresentado ao curso de Engenharia Civil
da Universidade Federal de Alagoas,
como requisito parcial para obtenção do
Título de Bacharel em Engenharia Civil.

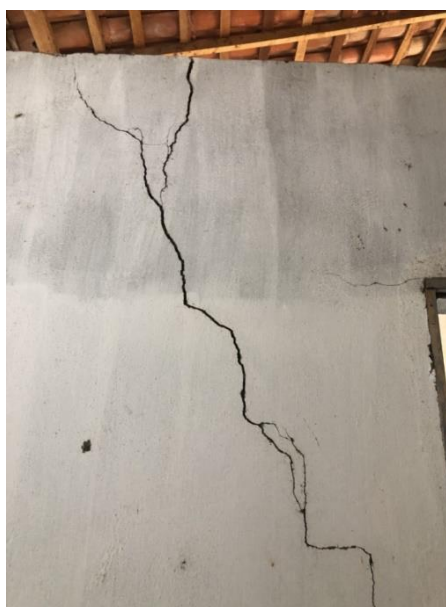
Figura 11 - Rachadura área interna.

Essas manifestações decorrem geralmente das anomalias na estrutura devido à corrosão de armaduras ou equívocos no encontro de alvenarias. Sendo assim, por

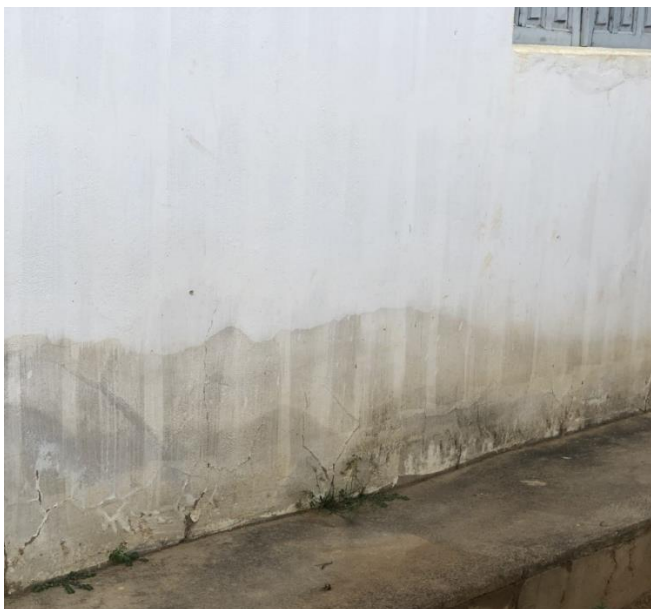
Figura 15 - Infiltrações área externa.

Essas anomalias exigem que os fatores sejam encontrados e corrigidos para assim sanar tais umidades. As principais origens nas residências provem de águas utilizadas nos materiais tal como pinturas, diretamente das chuvas e de vazamentos na rede hidráulica das casas.

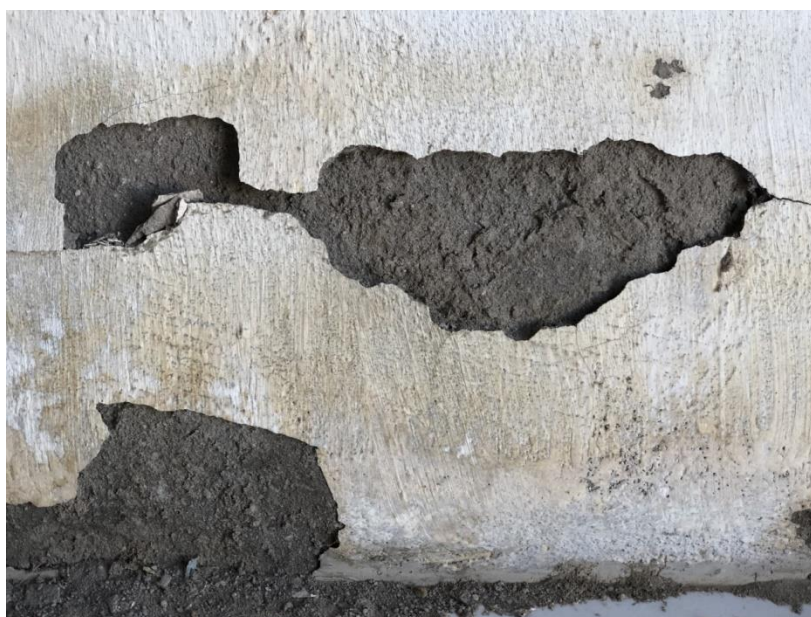
Figura 19 - Deslocamento área interna.

Essa anomalia tem um risco de grau leve, causa certo tipo de incômodo visual deixando a estética da residência em algumas partes vulnerável. Apesar de não ter um risco elevado é uma manifestação muito comum nas residências.

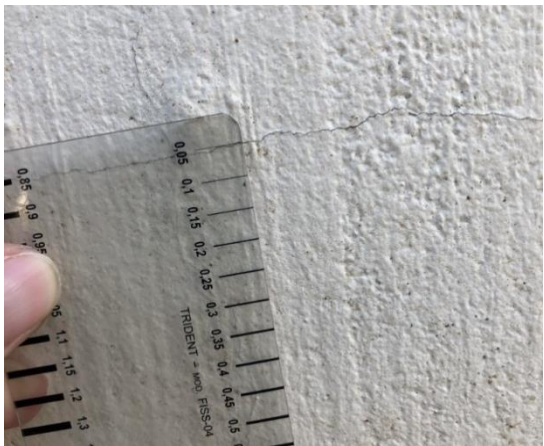
<p>Manifestação localizada na parede do quarto (área interna).</p>	<p>Fissuras (0,05mm)</p>
2

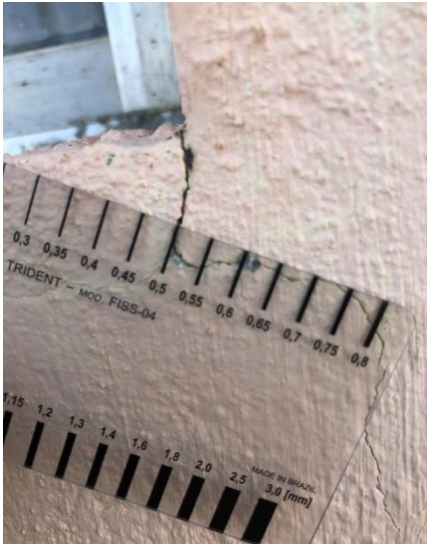
<p>Manifestação localizada na contraverga da janela (área externa).</p>	<p>Fissuras (0,5mm)</p>
3

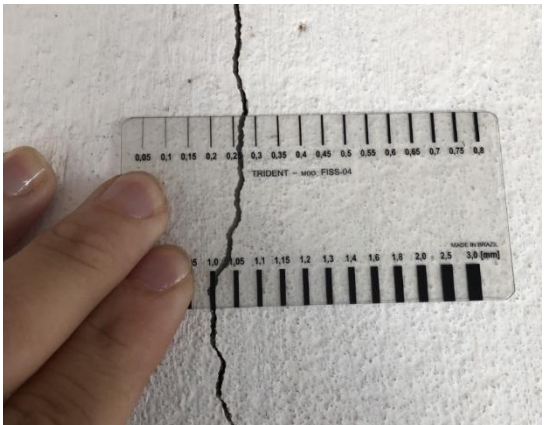
<p>Manifestação localizada na sala (área interna).</p>	<p>Trincas (1,0mm)</p>

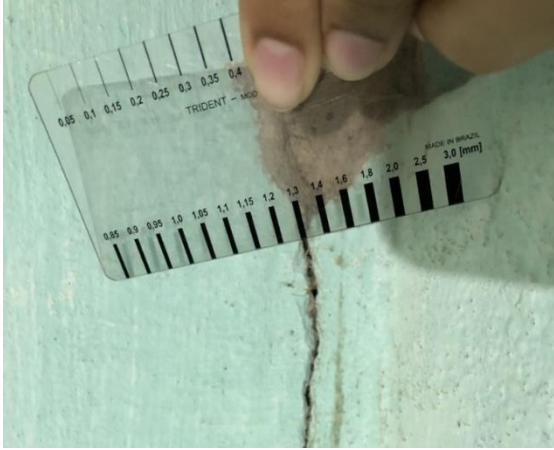
Manifestação localizada na cozinha (área interna)	Trincas (1,3mm)
5

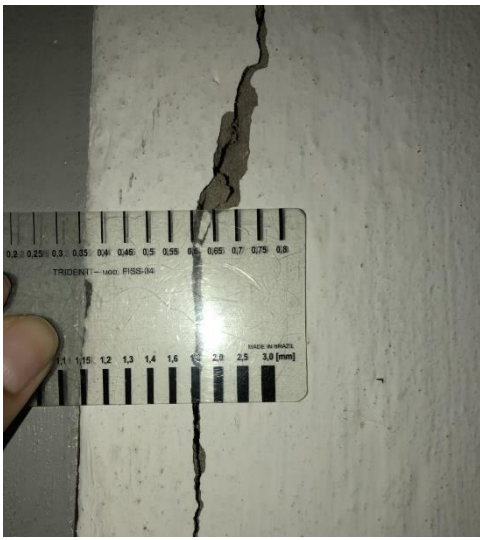
Manifestação localizada na parede de divisão entre os quartos (área interna).	Rachadura (1,8mm)
6

Com o resultado final obtido, as rachaduras ficaram definidas como a principal prioridade de solução, pois por estarem em locais de sustentação comprometem a estabilidade da construção levando um risco maior aos usuários. Vale ressaltar que encontram-se em uma prioridade de grau menor as fissuras, podendo modificar suas dimensões no decorrer do tempo, e o bolor, por se apresentarem em áreas externas. Porém, ambos devem ser levados em consideração por estarem presentes na maioria das residências necessitando assim, de reparos.

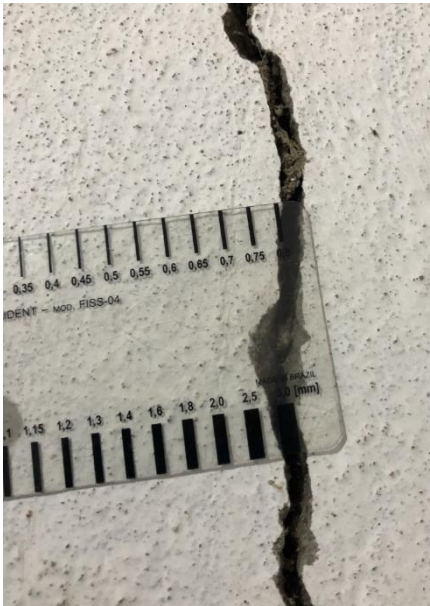
Manifestação localizada na parede de divisão entre os quartos.	Rachadura (3,0mm)

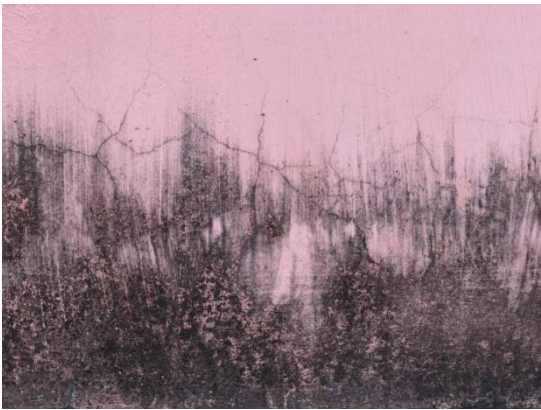
A photograph of an exterior wall with a pinkish-red hue. The lower portion of the wall is heavily stained with dark, irregular patches, indicating water damage or mold.	Manifestação localizada na parede ao redor da casa (área externa).	Manchas
8

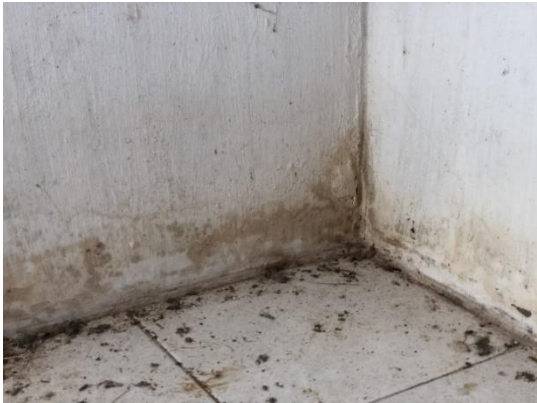
A photograph of an interior corner where two white walls meet a light-colored tiled floor. There are prominent yellowish-brown stains along the base of the walls, characteristic of water infiltration.	Manifestação localizada na parede da Sala (área interna).	Infiltração
9

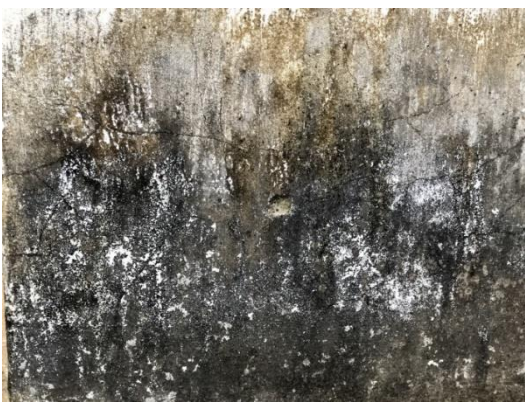
A close-up photograph of an exterior wall showing extensive mold growth. The mold appears as dark, fuzzy patches against a lighter, textured background.	Manifestação localizada na parede frontal da casa (área externa).	Bolor
10

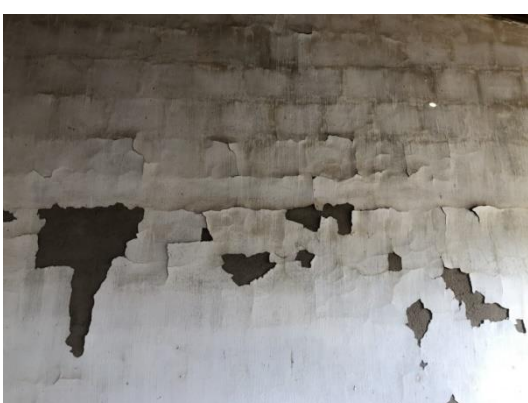
A photograph of an interior wall where the white plaster is severely damaged and peeling away in large sections, revealing a dark substrate underneath.	Manifestação localizada na parede da lateral da sala da casa (área interna).	Desplacamento
