UNIVERSIDADE FEDERAL DE ALAGOAS
FACULDADE DE ODONTOLOGIA

**RECONSTRUÇÃO DE DEFEITOS MANDIBULARES USANDO REFORÇO
DE PLACA DUPLA**

Trabalho de Conclusão de Curso apresentado à Faculdade de Odontologia da Universidade Federal de Alagoas, como parte dos requisitos para conclusão do curso de Bacharel em Odontologia.

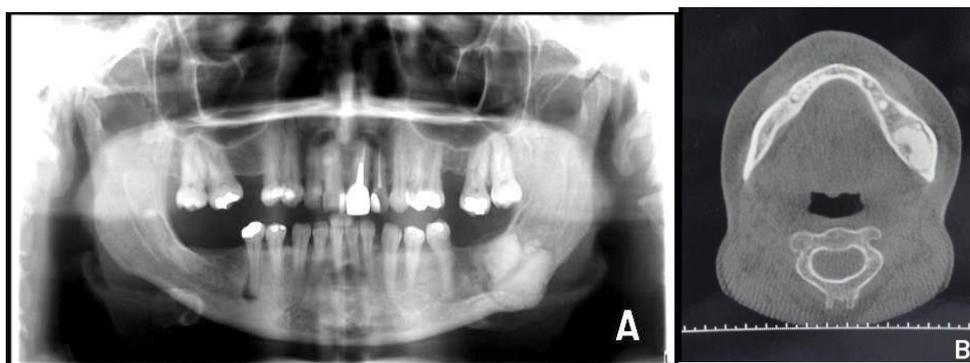
Na radiografia panorâmica inicial (Figura 1) é possível observar na região mandibular esquerda a presença de uma lesão de características condensantes com a presença de material cuja densidade lembra a densidade do osso, mas com alterações no trabeculado ósseo. O diagnóstico inicial de displasia óssea monostótica foi confirmado. Esta lesão condensante de aspecto radiopaco envolvia toda a região de ângulo mandibular como também do rebordo mandibular adjacente, que se encontrava alterado e era possível também observar na mesma imagem a presença do canal mandibular, que passava por dentro da lesão. Nos cortes tomográficos (Figura 1) foi possível observar que a lesão deformava a região mandibular por completo, alterando assim todo o volume ósseo, tanto no sentido vestibulo lingual quanto no sentido méso-distal.

Figura 1: Aspecto radiográfico e tomográfico inicial. **A.** Radiografia panorâmica inicial evidenciando o aumento de volume ósseo na região de ângulo mandibular. **B.** Corte tomográfico com janela de tecido duro, em norma axial, demonstrando a densidade da lesão na região mandibular direita, com alterações trabeculares ósseas no lado esquerdo.

Baseado nos achados radiográficos e clínicos iniciais, a paciente foi submetida a novo procedimento cirúrgico sob anestesia geral para ressecção total da lesão e consequentemente colocação de placa de reconstrução pela técnica convencional. A placa foi modelada durante a cirurgia dentro dos padrões da técnica (placa com ângulo, com 6 parafusos, sistema 2.4mm), sem intercorrências para o período de convalescença. Foi marcado retorno para o acompanhamento pós-operatório imediato, onde não foi registrado queixas e com resultado favorável.

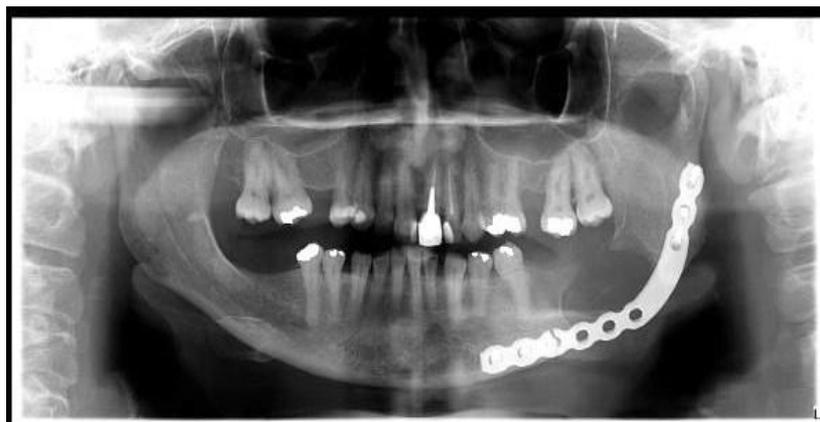
Passados 6 meses, nas radiografias de controle (Figura 2) foi possível observar a fratura da placa no orifício do terceiro parafuso do fragmento distal, o que explicava a presença de uma queixa de instabilidade oclusal da paciente durante o período imediatamente anterior à consulta. Ao se identificar a fratura da placa a paciente foi submetida a nova cirurgia para troca da placa fraturada, na qual foi colocada uma nova placa de 2.3mm em substituição à outra, utilizando técnica minimamente invasiva.

Figura 2: Aspecto radiográfico da fratura, da primeira placa colocada, referente ao orifício no terceiro parafuso do fragmento distal.

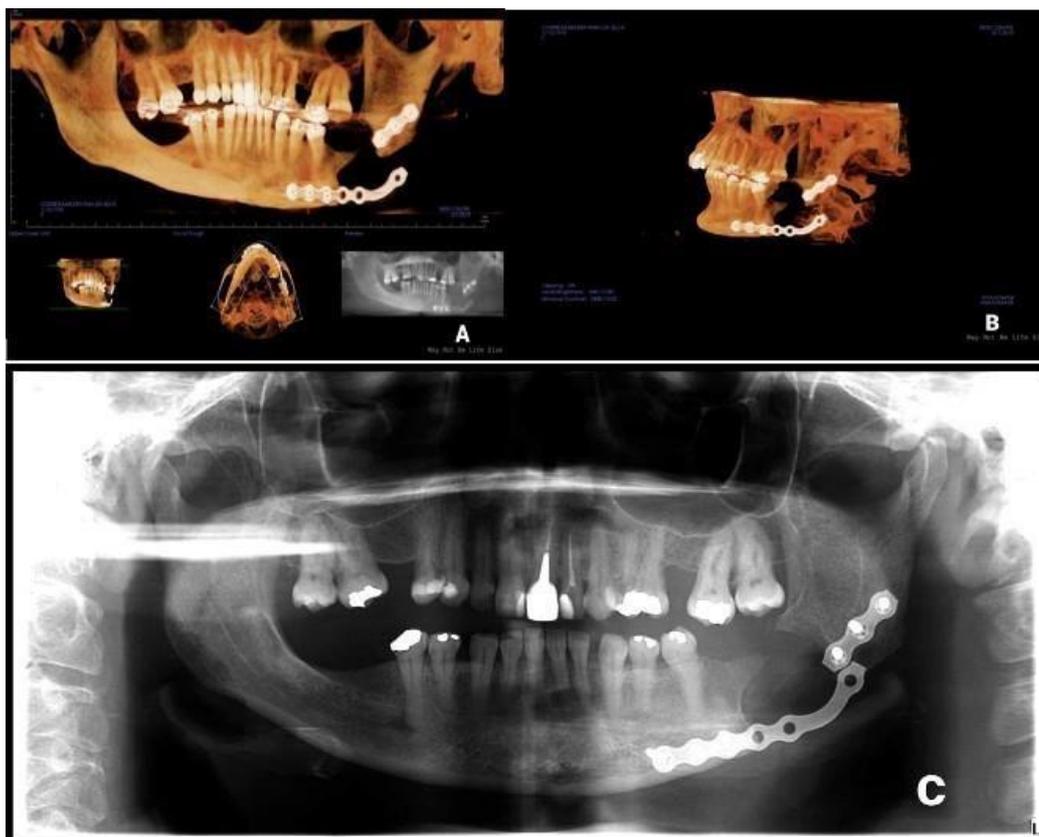
A paciente evoluiu no pós-operatório inicial da segunda cirurgia dentro dos padrões aceitáveis e seguiu em acompanhamento. Depois de três meses da segunda cirurgia, na radiografia panorâmica de acompanhamento (Figura 3) foi observada uma nova fratura na placa de reconstrução, que ocorreu na altura do primeiro orifício do coto proximal. A paciente voltou a relatar queixas muito parecidas com as da primeira cirurgia, em relação à instabilidade oclusal e ao desconforto na região. Ambas as fraturas das placas de reconstrução (1ª e 2ª) ocorreram durante a mastigação, porém na segunda, a paciente relatou ter sofrido uma leve pancada no rosto em acidente doméstico, mas sem grandes consequências.

Figura 3: Tomografia Computadorizada. **A.** Visão panorâmica e sagital referente a segunda fratura, indicada na altura do primeiro orifício do segmento proximal. **B.** Reconstrução 3D. **C.** Radiografia Panorâmica da fratura da segunda placa

Foram apresentadas diversas opções de reconstrução mandibular para a paciente, porém ela relatou que não gostaria de ser submetida a uma cirurgia de enxerto dado a alta morbidade do procedimento, seja do segundo sítio ou do sítio doador. Então, foi proposto a realização da técnica de reforço na fixação com dupla placa sobreposta. O protocolo escolhido foi o sugerido por Hoefert et al⁸ e o fluxo de tratamento seguiu os seguintes passos.

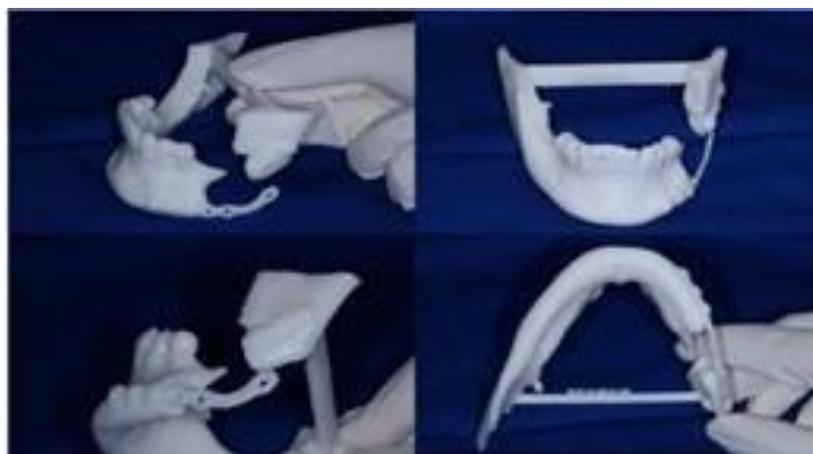
Figura 4: biomodelo confeccionado por prototipagem rápida de acordo com a tomografia do paciente.

Primeiramente foi realizada uma tomografia de feixe cônico da paciente seguido da confecção de um biomodelo baseado na tomografia (Figura 4). As placas (a de reconstrução e a de reforço), ambas do sistema 2.3mm, foram dobradas em momento anterior à cirurgia utilizando os biomodelos para adaptação do contorno mandibular. A paciente foi submetida novamente ao procedimento cirúrgico sob anestesia geral para colocação das placas. Foi feito um novo acesso submandibular para exposição dos cotos fraturados e da placa fraturada. Na sequência, foi removida a placa fraturada e os seus respectivos parafusos, além da realização de um corte no processo coronóide da mandíbula ipsilateral.

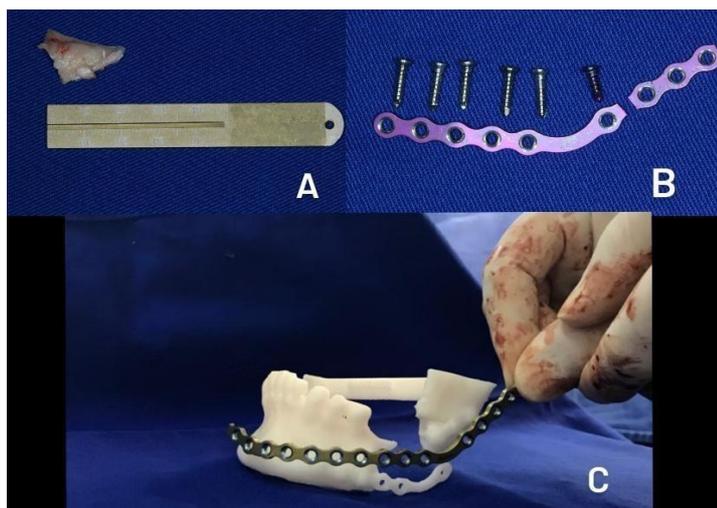
Figura 5: Aspecto trans-cirúrgico. **A.** Remoção da coronoide da paciente; **B.** aspecto da placa fraturada; **C.** Adaptação e checagem no biomodelo da disposição da placa de reconstrução e da de reforço, esta última ficou por cima da primeira placa seguindo o protocolo de Hoefert et al ⁸.

As placas previamente dobradas foram aplicadas sem necessidade de nenhum tipo de modelagem adicional. O tempo cirúrgico foi reduzido devido a essa dobragem prévia da placa. No transoperatório foi possível observar a perfeita adaptação da placa de reconstrução e da placa de reforço (Figuras 5 e 6), esta última ficou sobre a primeira placa seguindo o Protocolo de Hoefert et al⁸.

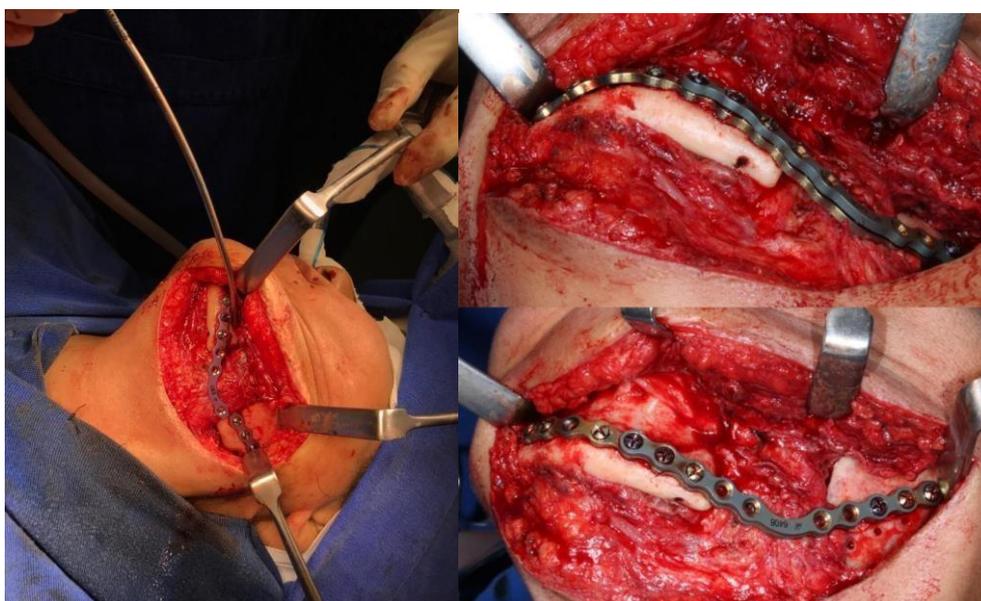
Figura 6: Aspecto trans-cirúrgico. Colocação das placas em sobreposição através de um acesso submandibular.

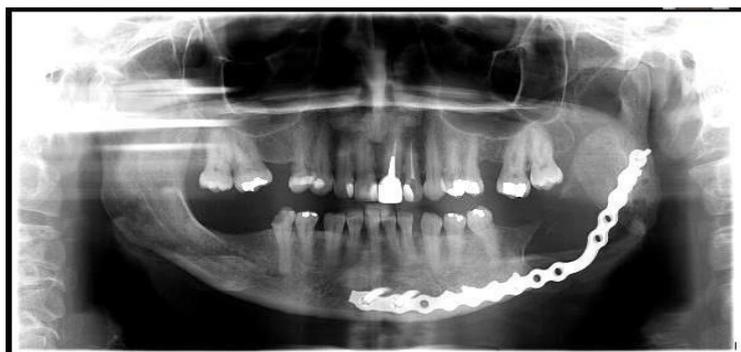
Passados nove meses após a cirurgia, as radiografias de controle mostraram uma fixação adequada da região, com a paciente realizando os movimentos mastigatórios de maneira adequada. Paciente segue em acompanhamento ambulatorial e tomográfico tardio, como também realizando seções de fonoterapia (Figuras 7 a 9).

Figura 7: Radiografia panorâmica de acompanhamento, mostrando a placa dupla adequada para os padrões de fixação.

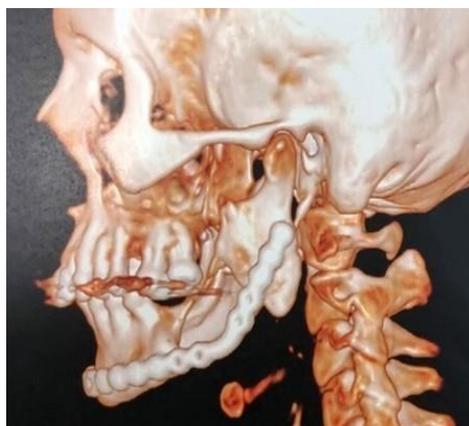
Figura 8: Reconstrução 3D da tomografia computadorizada de acompanhamento realizada após o último procedimento cirúrgico, confirmando a adequação das placas dentro dos padrões esperados.

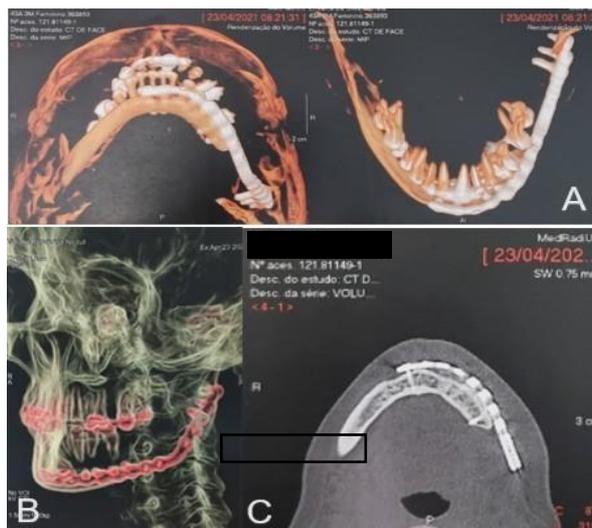
Figura 9: Aspectos tomográficos das placas mandibulares ajustadas na mandíbula após o procedimento de reconstrução mandibular.
