**OPERAÇÃO NO ABANDONO: PROPOSTA DE INTERVENÇÃO PROJETUAL NA
ANTIGA SEDE DA SECRETARIA DE EDUCAÇÃO DO ESTADO DE ALAGOAS, MACEIÓ**
- AL
Produto Final

Trabalho Final de Graduação apresentado ao
Curso de Arquitetura e Urbanismo da
Universidade Federal de Alagoas, Campus
A.C. Simões, como requisito para obtenção de
título de Bacharel em Arquitetura e Urbanismo.
Orientação: Prof.^a Dr.^a Lúcia Tone Ferreira
Hidaka

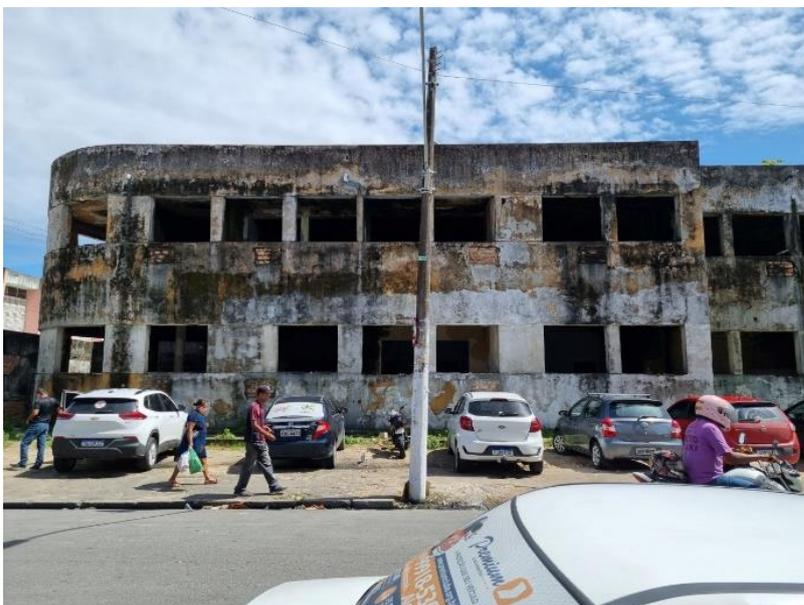
Figura 21 – Fotos da fachada da edificação, Lateral Direita.

Através do registro fotografico pode-se identificar o estado de deterioração da edificação, em dezembro de 2022. Ambas as alas que compõem a fachada frontal encontram-se sem suas esquadrias (elementos de vedação), permitiu o acesso de moradores de rua à edificação. As vagas de garagem voltadas para os visitantes, estão sendo utilizadas para guarda carros da população que visita os comercios proximos a área do prédio.

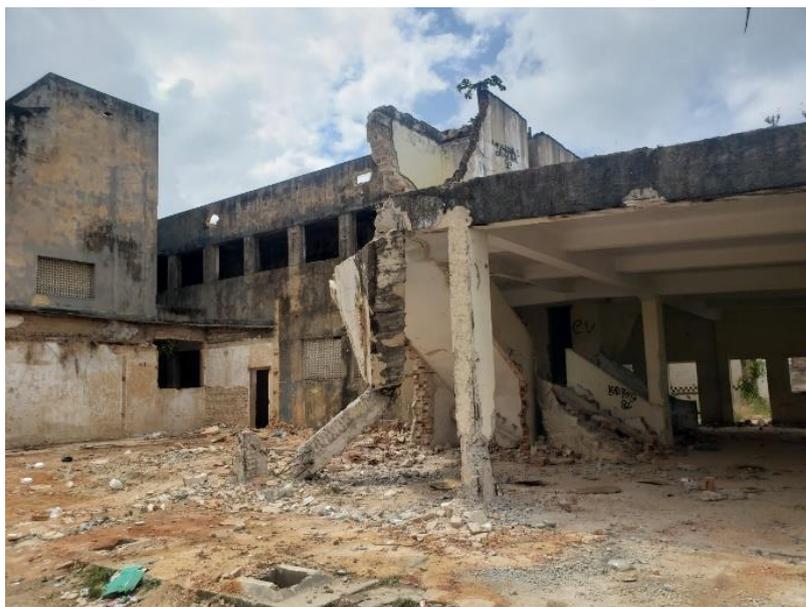
Figura 25 – Fachada posterior, ambientes arruinados.

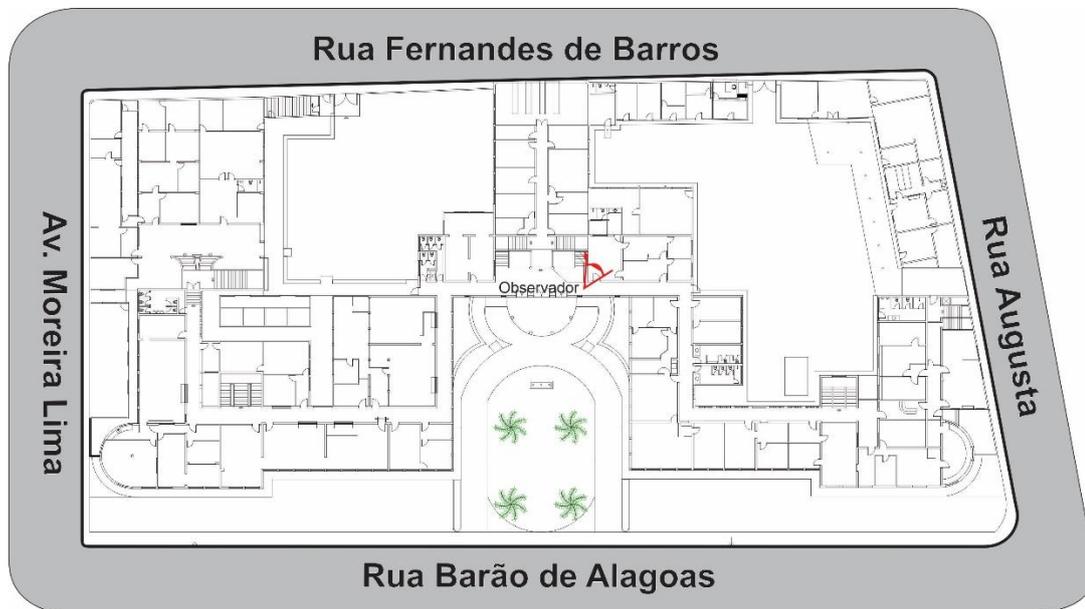
Figura 43:

Figura 42 – Anuncio do Poder Judiciário de Alagoas e fechamento da entrada principal.

Na parte interna, a edificação se encontra degradada, sem objetos decorativos e pertencentes ao prédio desde sua construção, como soleiras de granito, pisos, rodapé, revestimentos cerâmicos, peças sanitárias, bancadas de granitos, esquadrias internas, luminárias, forros, tomadas e interruptores. As paredes se encontram enfermas com patologias diagnosticadas por causa de infiltrações e pela má conservação, com várias regiões sem reboco, com a alvenaria aparente. (figura 43 a 46).

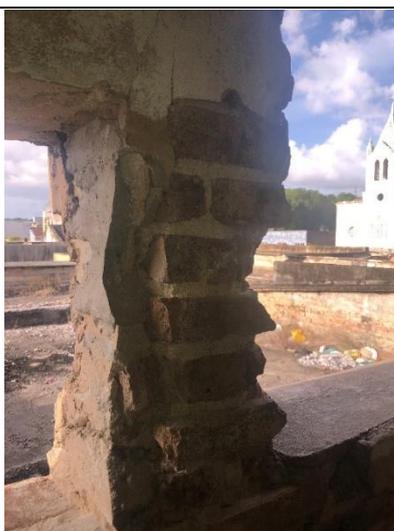
Figura 44:

Degradação das paredes internas no 3º pavimento.

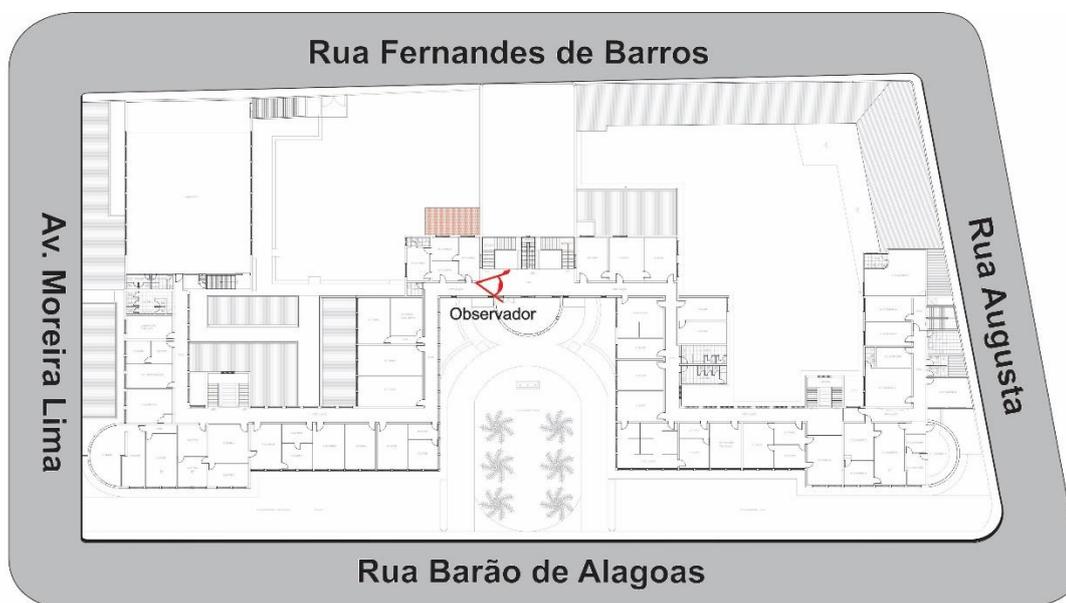
Figura 45:

Figura 44 – Degradação das paredes internas no 3º pavimento.

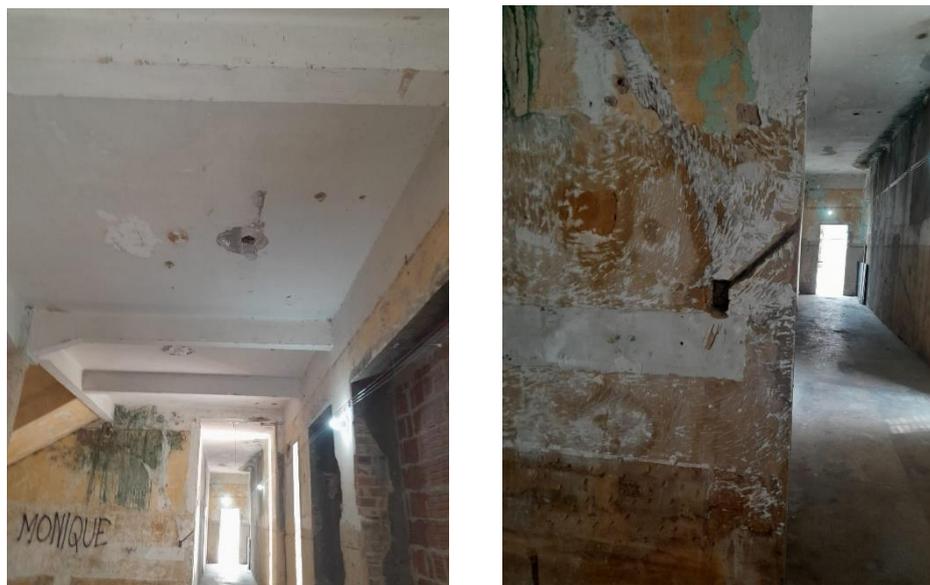
Figura 46:

Fotos mostrando ausência da parte elétrica: luminárias

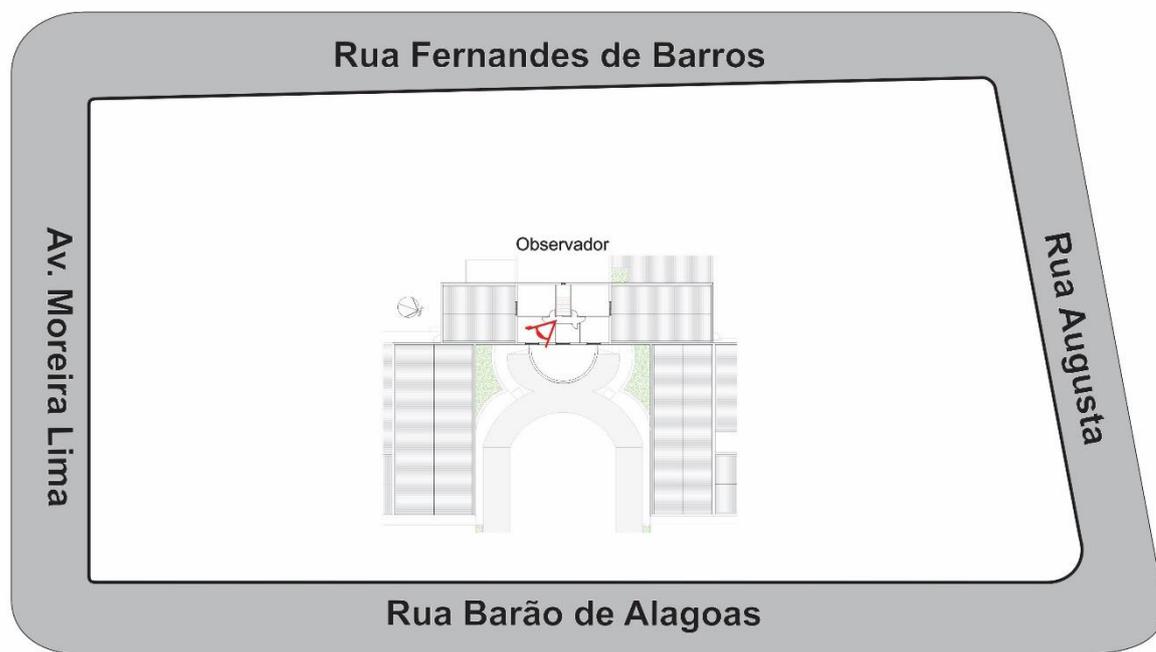
Figura 47:

Figura 46 – Fotos mostrando ausência da parte elétrica: luminárias.

A coberta se encontra bastante danificada. Em alguns pontos, laje, rufos e platibandas se encontram em estado de degradação. Não há mais estrutura de madeira e nem recobrimento de telhas sob a coberta do prédio tornando o estado dele deteriorado. Encontra-se somente marcas destacando o que seriam os rufos que não existem mais. (figura 47 a 49).

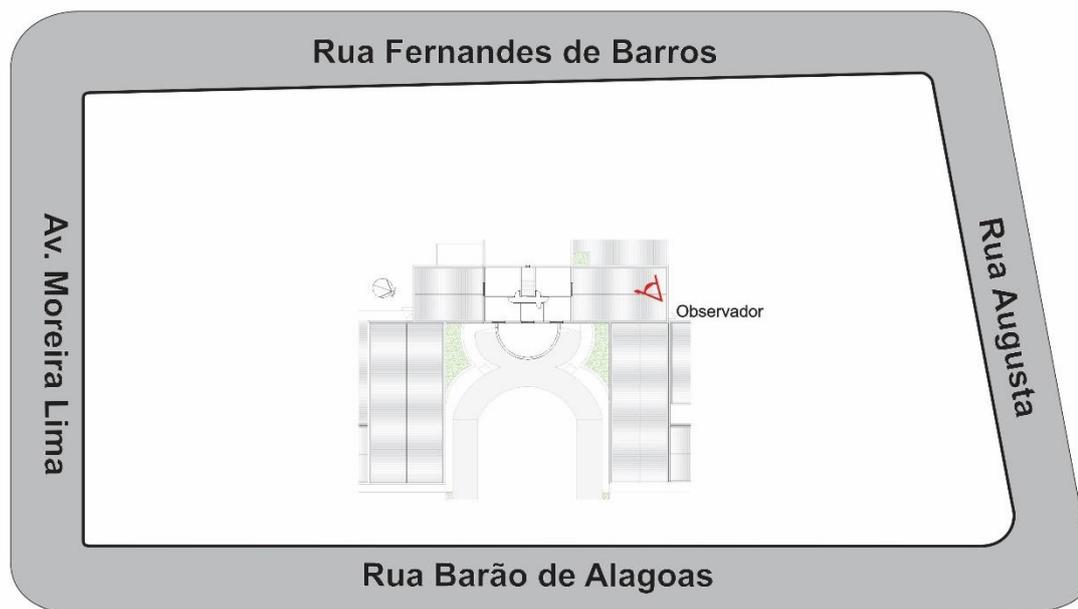
Figura 48:

Figura 47 – Foto coberta da edificação.

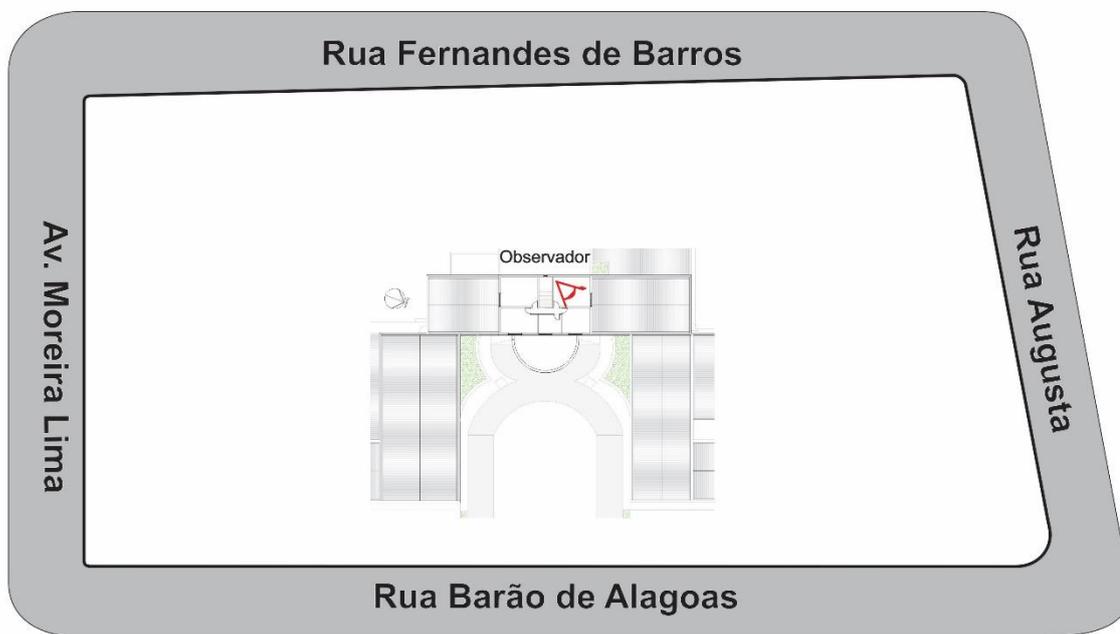
Figura 49:

Figura 48 – Coberta da edificação – ausência de correlatos.
