**ANÁLISE DA EROSÃO COSTEIRA E ESTRUTURAS DE PROTEÇÃO  
NAS PRAIAS URBANAS DO LITORAL SUL DE MACEIÓ - AL**

Trabalho de Conclusão de Curso apresentando ao Colegiado do Curso de Licenciatura em Geografia do Instituto de Geografia Desenvolvimento e Meio Ambiente da Universidade Federal de Alagoas como requisito parcial à obtenção do grau de Licenciatura em Geografia.

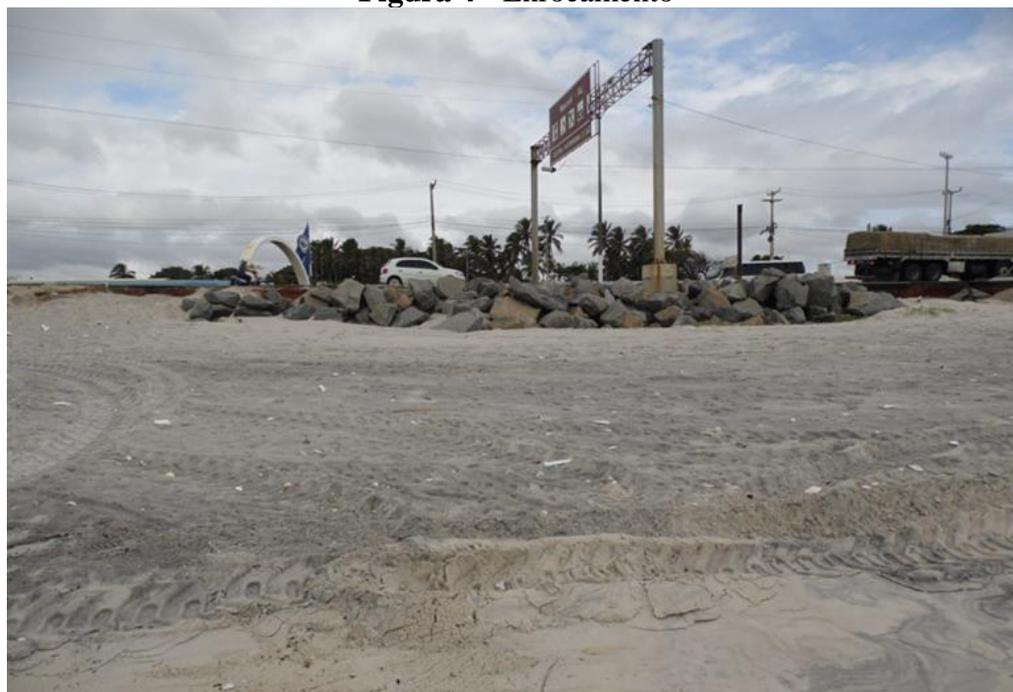
**Figura 4 - Enrocamento**

Ao longo da área, durante a realização de um trabalho de campo, foram identificadas diversas estruturas de contenção, como o enrocamento que são conjunto de blocos de rocha agrupados ou empilhados lançados sobre uma faixa de extensão litorânea; bagwall, uma estrutura que utiliza sacos de geotêxtil para aprisionar e modelar o concreto com auxílio das formas de madeiras e sacos têxteis (MONTEIRO et al, 2016); e o muro de arrimo é um tipo de construção forte, trata-se de uma técnica que pensa na estabilidade que o muro pode proporcionar. Essas estruturas são implantadas pelo Poder Público, com o intuito de proteger a Orla Urbana da Cidade e suas estruturas de lazer e recreação. As mesmas apresentam variadas dimensões, graus de conservação e efetividade frente aos objetivos de sua implantação. Essas áreas apresentam redução significativa das bermas e exposição de níveis diferenciados de retrabalhamento da linha de costa.

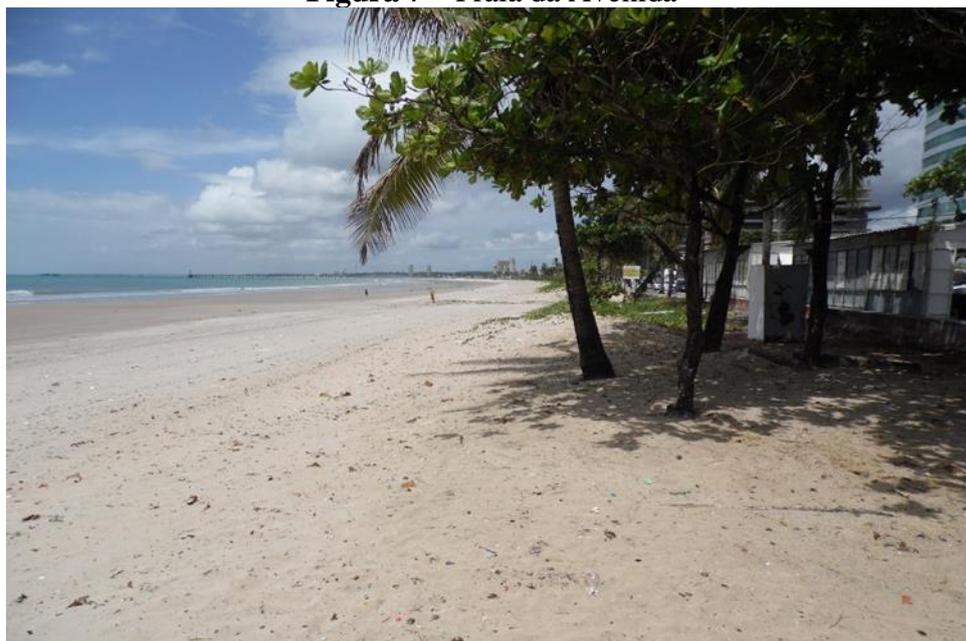
**Figura 7 – Praia da Avenida**

A Praia da Avenida constitui a área mais densamente urbanizada, localizada próxima ao centro da Cidade. A praia não possui estruturas de contenção, com ausência de vegetação pioneira em vários trechos, na praia também havia alguns pequenos canais de drenagem pluvial, aparentemente recebendo carga de efluentes domésticos, apresentando fluxo hídrico contínuo, o que colabora para a remoção da incipiente sedimentação arenosa da área em direção ao mar, especialmente nos períodos de maré baixa. Na área é possível observar também a presença de árvores na face da praia com raízes expostas, marcas de erosão na base de muros, restos de construção na face da praia, assim, levando a ser classificado com base nos geoindicadores com nível de erosão II para III, com processos de baixa intensidade a moderados.

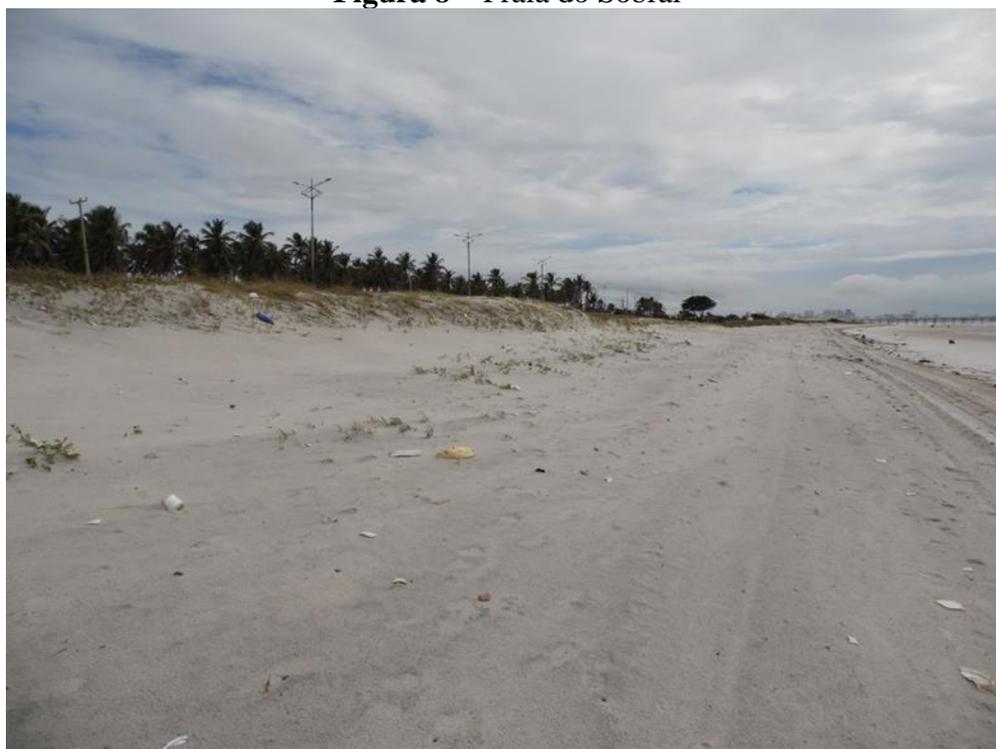
**Figura 8 – Praia do Sobral**

Praia do Sobral, é uma área residencial e zona especial de preservação, registrados pela Secretaria de Desenvolvimento Territorial (SEDET), possui árvores na face de praia com raízes expostas, sem nenhuma estrutura de contenção presente, tendo pelo detalhamento baixo nível II de erosão costeira, o que confirma a não necessidade de estruturas de contenção no local.

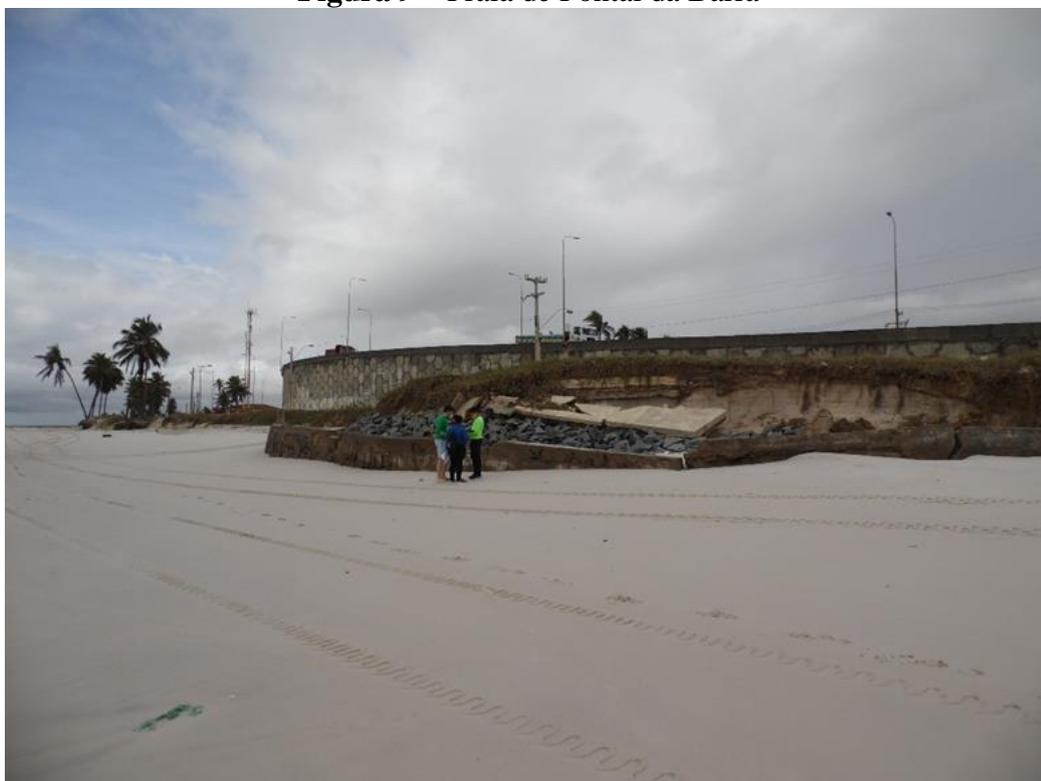
**Figura 9** – Praia de Pontal da Barra

O Pontal da Barra, pela Secretaria Municipal de Desenvolvimento Territorial e Meio Ambiente (SEDET), se encontra em uma área de zona residencial de alta densidade sendo quase toda ocupada com zona industrial, zona de interesse ambiental e paisagístico e também uma zona de interesse turístico com uma parte de zona especial de preservação. Na praia do Pontal da Barra, no primeiro trabalho de campo ainda em 2021, observou-se a presença de 7 estruturas de contenção, em situação ativa, 4 enrocamentos compostos por empilhamentos de rochas e 3 bagwall, estruturados em concreto armado, em forma de degraus que ligam o calçadão da Orla à faixa de espraiamento de ondas.

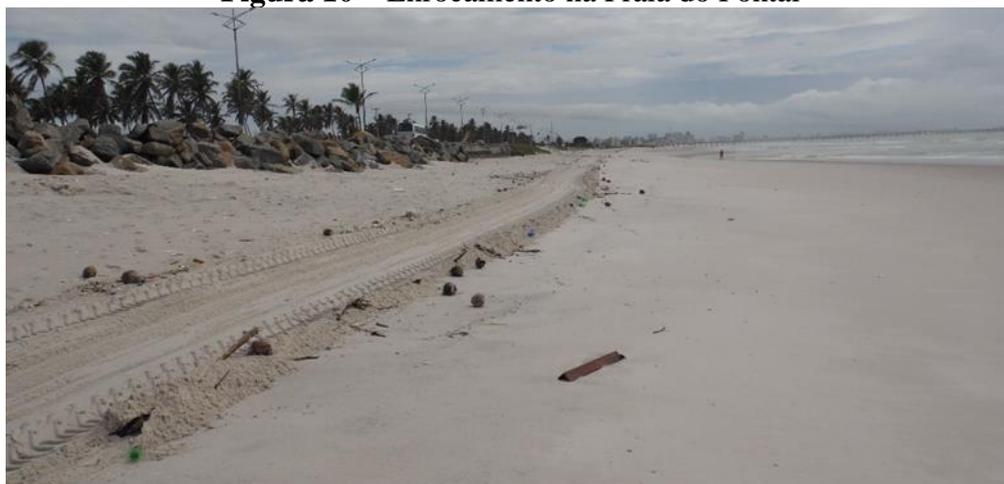
**Figura 10** – Enrocamento na Praia do Pontal

As estruturas mapeadas estão expostas a ação direta das ondas, o que faz com que se eleve a intensidade da erosão, a partir do impacto das ondas, especialmente nos períodos de ventos intensos e consequentes ressacas de maré. Em alguns pontos, onde é possível o aprisionamento de sedimentação advinda da deriva litorânea, havia também, pequenos terraços arenosos no sopé dessas estruturas, com presença de vegetação pioneira.

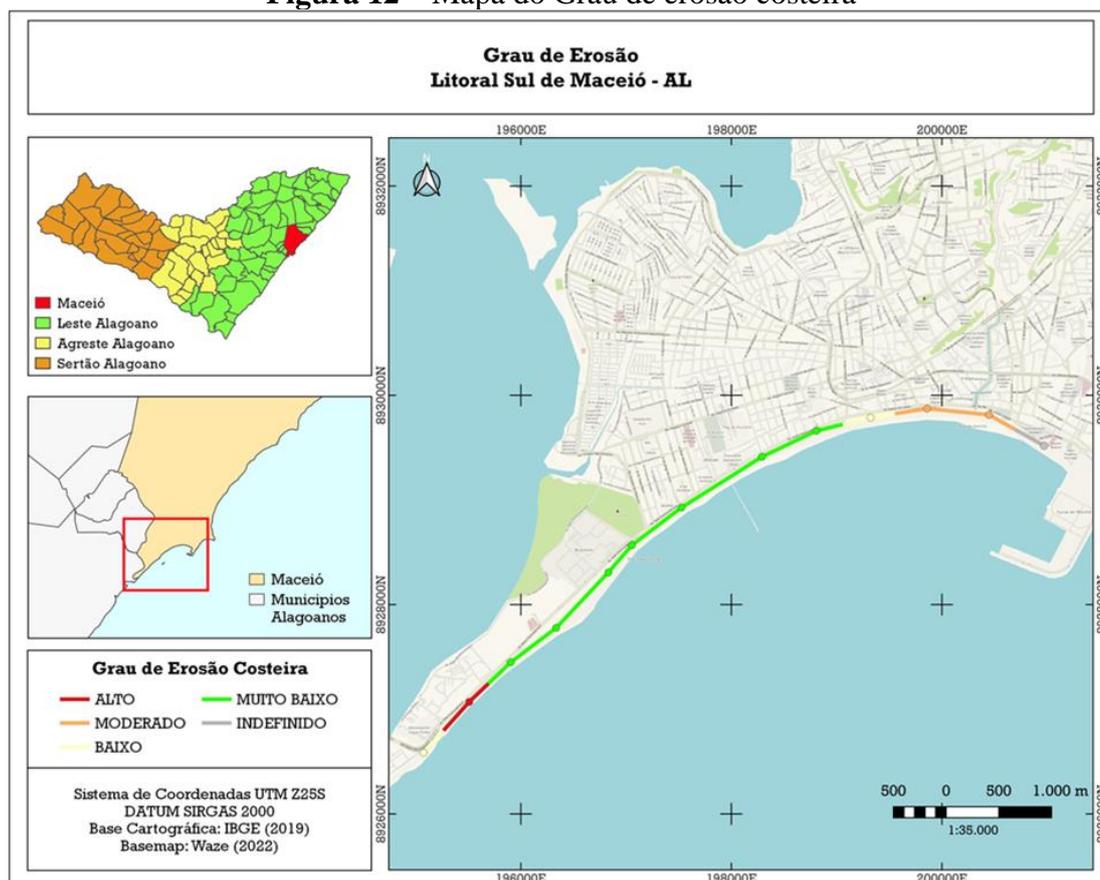
**Figura 12 – Mapa do Grau de erosão costeira**

Em meados de 2022, com a realização de um segundo trabalho de campo, observou-se a intensificação dos processos erosivos e consequente destruição das estruturas já mapeadas, bem como suas ampliações. Os resultados obtidos mostram que partes das estruturas de contenção da Praia estão bem danificadas, passando por intensas modificações ocasionadas por sucessivos ciclos de mar agitado, quando do predomínio da quadra chuvosa, com intensificação dos ventos. Atualmente estão presentes na área três conjuntos de estruturas, os quais são compostos por um ou mais tipologias.

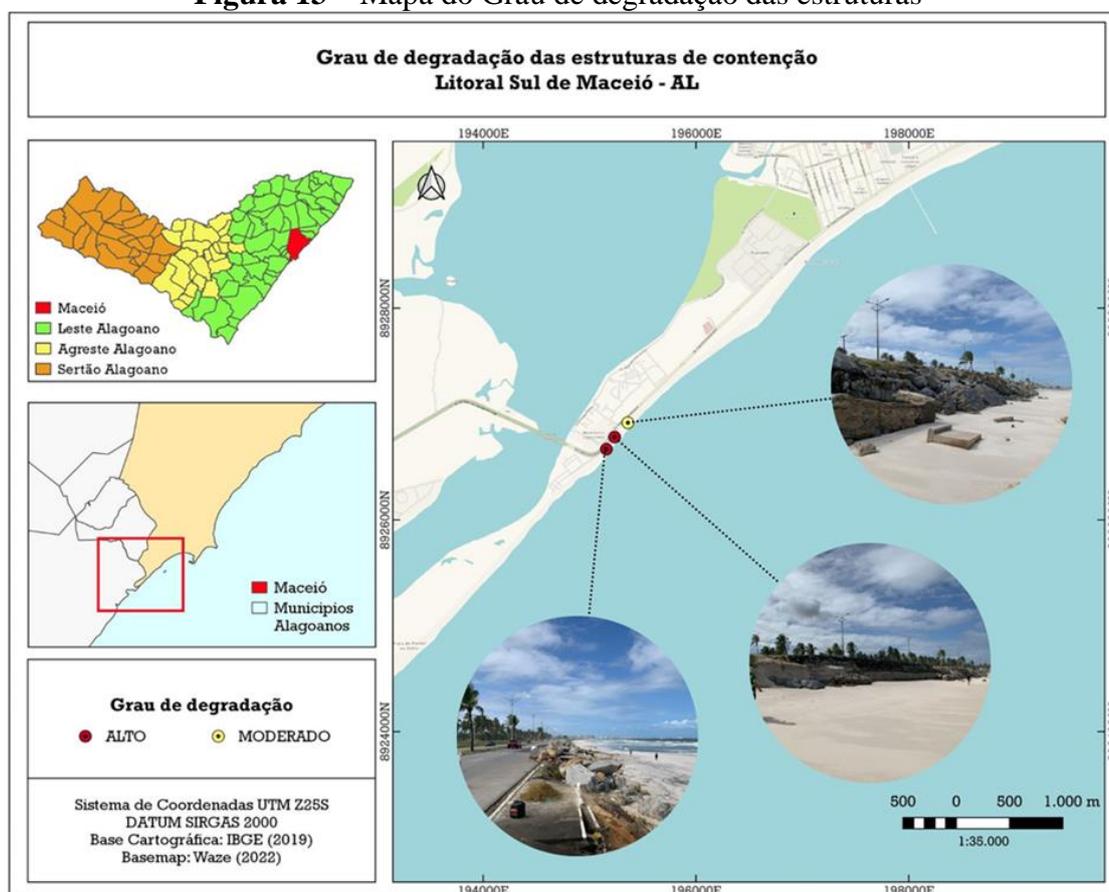
**Figura 13** – Mapa do Grau de degradação das estruturas

**Estrutura 01** - Está localizado na praia do Pontal da Barra, ao litoral Sul de Maceió. A estrutura está ativa e totalmente destruída, com 160 metros de comprimento, com altura de 3 metros e largura de 9 metros. Com ausência de vegetação, as estruturas presentes são enrocamento, muro de arrimo e algumas proteções de madeiras para conter o avanço do processo destruição contra a orla de Maceió. Foram encontrados os geoindicadores IV que são os processos avançados, com obras estruturais de proteção costeira e a infraestrutura da orla danificada por processos erosivos. Com base nesse contexto, este ponto se classifica com processos avançados de erosão costeira.

**Estrutura 02** - É uma estrutura ativa de três tipos, entre eles são enrocamento, bagwall e muro de arrimo, o muro da orla está servindo como estrutura de contenção e parte dele já desabou, há ausência de vegetação, a parte da estrutura de bagwall mantém se bem conservada. Possui, 4 metros de altura, 5 metros de largura e 367 metros de comprimento. Apesar disso, o indicador que mais se aproxima dessa área é o geoindicador de nível IV processos avançados, indícios de processos avançados de erosão costeira.

**Estrutura 03** - Neste ponto, a estrutura está inativa contendo apenas pequenos danos, contendo apenas enrocamento, sendo colonizada por vegetação, com presença de formação de pequenos terraços e progradação da linha de costa. A estrutura possui 1,50 de altura, 5,0 metros de largura e 265 metros de comprimento. Sendo assim, este ponto se classifica como um geoindicador nível II e III de baixo pra moderados processos erosivos na linha de costa.

Observa-se que as estruturas de contenção estão sofrendo com forte erosão costeira, o que tem ocasionado danos a orla e mais recentemente a avenida que Assis Chateaubriand, eixo viário importante da Cidade. Essa região apresenta geoindicadores que denotam estágios de avançados de erosão, como resposta observa-se o grau de destruição estruturas de contenção e marcas erosivas. Esse cenário mostra a necessidade de planejamento, ordenamento, monitoramento e fiscalização das atividades que sejam implantadas na faixa praias da Cidade.
