**Estudo de Processos Erosivos Superficiais em Taludes do Canal do Sertão
nas Proximidades do Distrito Alto dos Coelhos Município de Água Branca -
Al**

Monografia apresentada ao Curso de Engenharia civil da Universidade Federal de Alagoas – UFAL, *campus* Sertão como pré-requisito para a obtenção do título de bacharel em Engenharia civil.

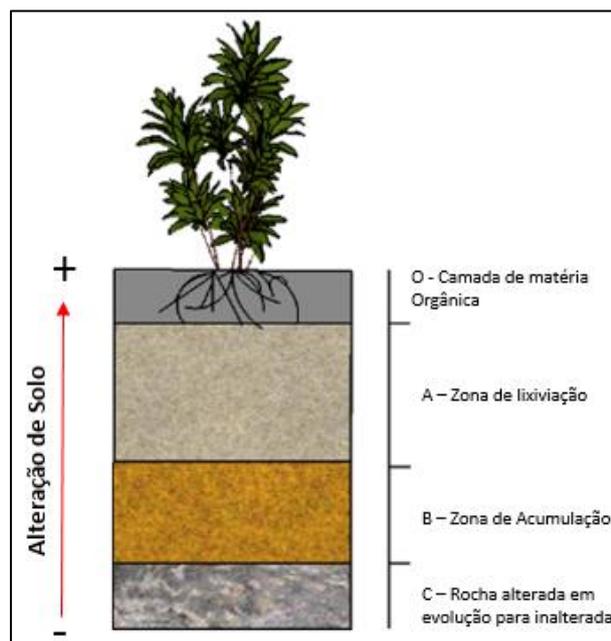
A Figura 1 mostra uma camada de regolito (camada de solo sedimentar) e a representação dos horizontes ao longo da profundidade. Nota-se que ocorre variação dos solos em profundidade, cor, textura, composição e estrutura, pois em cada posição o solo está exposto a uma condição diferente de intemperismo (WICANDER; MONROE, 2011).

Figura 1: Horizonte de solo maduro. Fonte: Adaptado de WICANDER; MONROE, 2011.

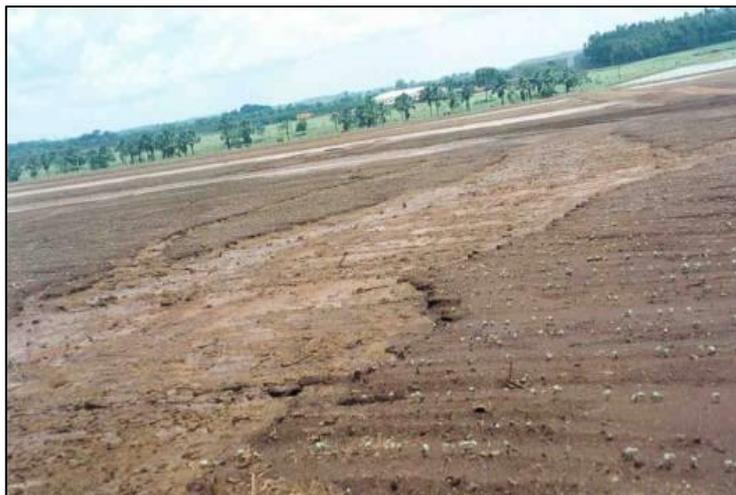
A erosão laminar ou superficial se processa sem formar sulcos, o fluxo de água sobre a superfície desgasta o material retirando uma lamina de solo (RODRIGUES, 2009). A água como agente erosivo, lava a superfície do solo retirando uma camada, sem que ocorra os sulcos. A Figura 2 mostra um exemplo de erosão laminar, onde o agente erosivo (a água) desgasta o solo de maneira uniforme retirando uma camada de solo, neste tipo de erosão o escoamento se dar de forma difusa, no sentido de que, não há uma concentração do agente erosivo formando pequenos sulcos.

Figura 2: Erosão Laminar. Fonte: MIGUEL, 2014.

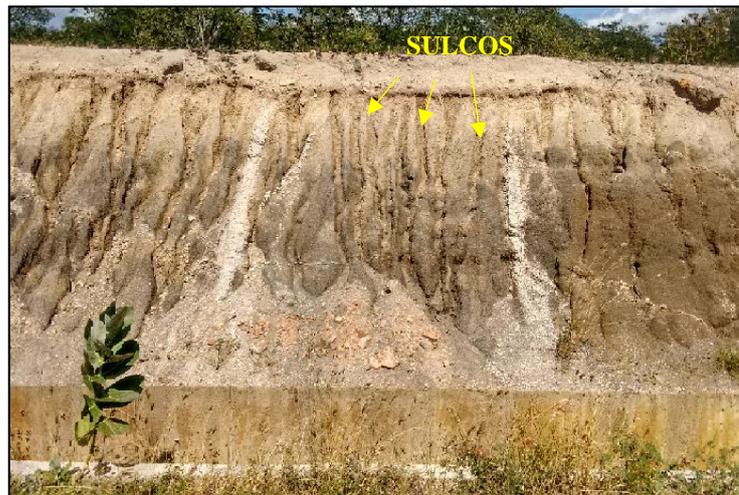
Segundo GUERRA; CUNHA (2012) o início da formação dos processos erosivos começa devido as condições de fluxos hidráulicos que dá origem inicialmente a ravinas. Desta forma, não cita nos processos de formação erosiva o termo sulco com sendo o primeiro estágio dos processos erosivos. A Figura 3 abaixo mostra vários sulcos resultantes da erosão superficial.

Figura 3: Erosão linear em sulcos. Fonte: O AUTOR.

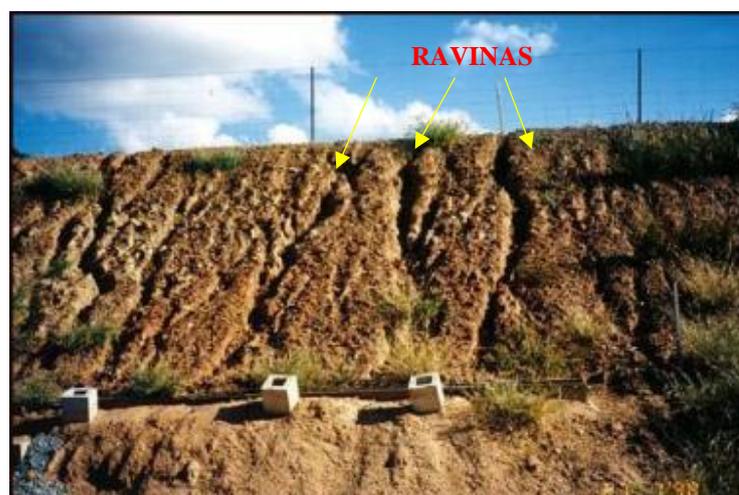
Figura 4: Ravinamentos em taludes. Fonte: MADRUGA et. al., 2010

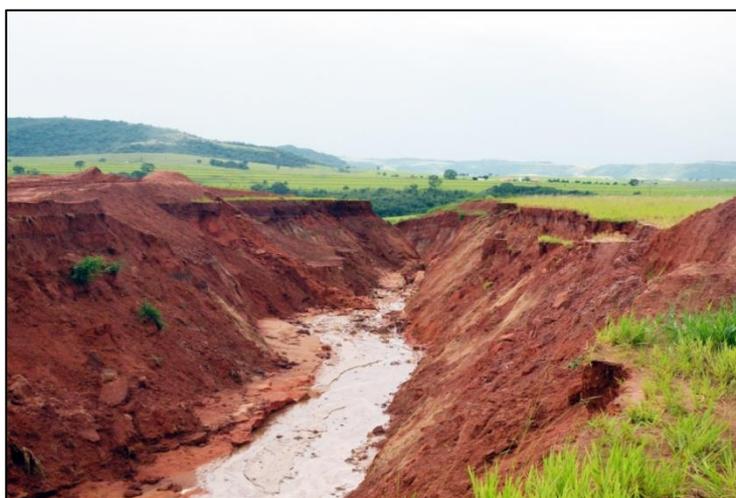
Na Figura 5 é visível o grau de destruição causado pela erosão superficial linear em voçorocas, nota-se ainda que ela se conecta ao lençol freático.

Figura 5: Voçoroca em zona rural. Fonte: IPT, 2015.

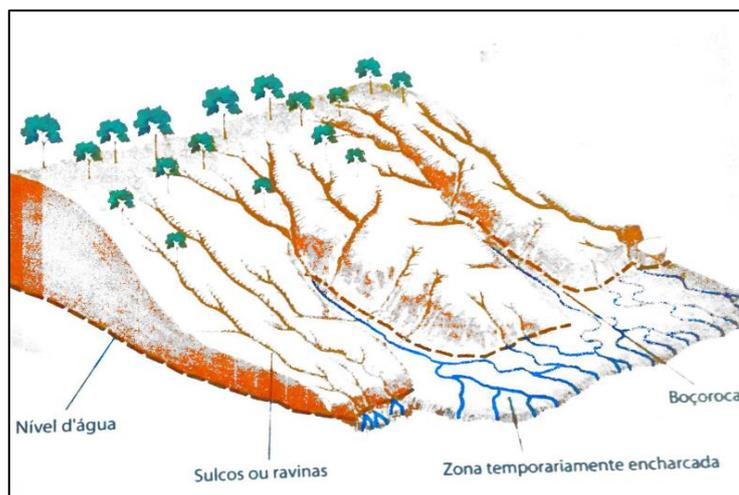
A Figura 6 mostra como se dá a morfologia dos sulcos, ravinas e voçorocas. É possível observar que erosão superficial tem início em formas erosivas mais leves, que são os sulcos, passando para os estágios intermediários que são as ravinas, e possivelmente para estágios mais graves que são as voçorocas. Sendo essas aberturas maiores as voçorocas de grandes dimensões conectada ao lençol freático.

Figura 6: Morfologia de sulcos ou ravinas e voçorocas. Fonte: TEIXEIRA et al, 2009, p. 201.

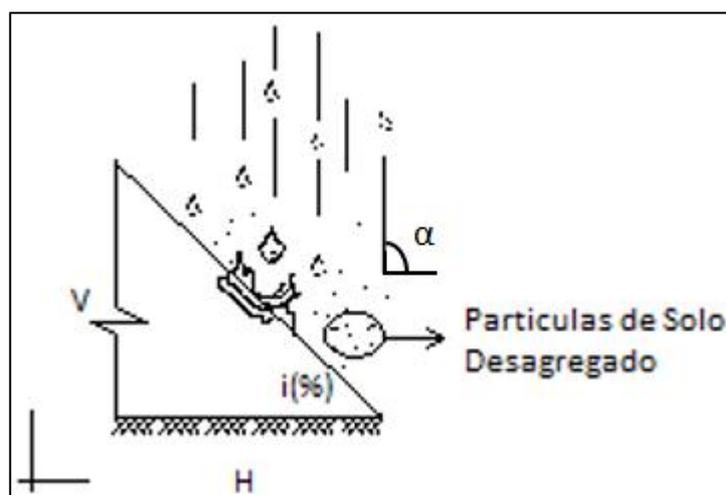
Na Figura 8 temos partículas de solo sendo desagregado devido ao impacto das gotas de chuva com a superfície de inclinação do talude, sendo o α (ângulo de incidência da chuva).

Figura 8: Desagregação e transporte de massa em superfície inclinada. Fonte: O AUTOR

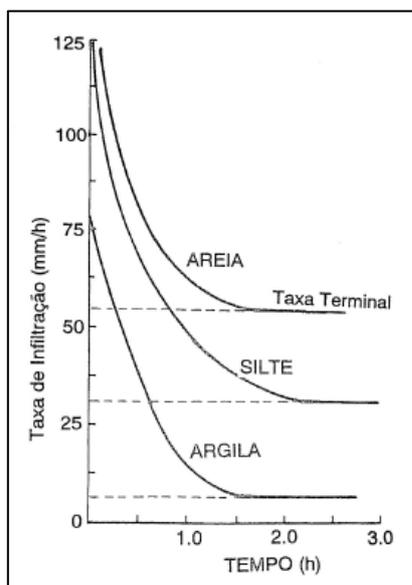
porosidade, além da ocorrência das mudanças nas condições referidas a compactação ao longo da profundidade do perfil do solo. A Figura 9 mostra o modelo de taxa de infiltração para três tipos de solos, nele podemos notar que passados 3 horas de um evento chuvoso a taxa de infiltração se mantém constante para cada tipo de solo, sendo o solo argiloso o que possui menor taxa de infiltração e o arenoso o que possui maior taxa de infiltração.

Figura 9: Taxa de infiltração em vários tipos de solos. Fonte WITHER; VIPOND, 1974, apud GUERRA; CUNHA, 2012, p.167

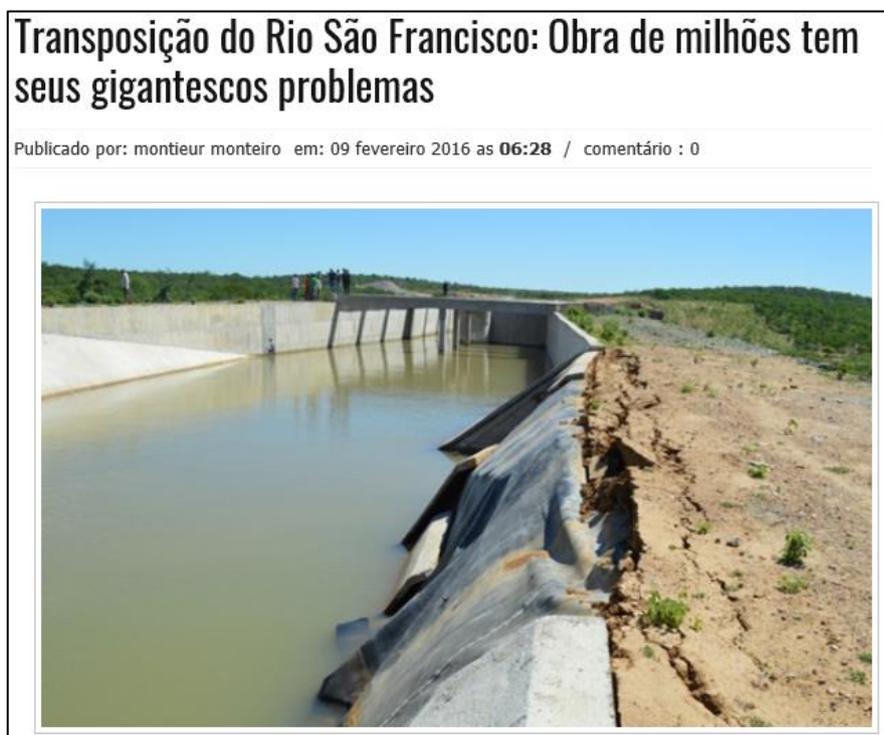
A Figura 10 é um exemplo do descaso com a execução de obras de terraplenagem, que vão desde a escolha de material para execução das camadas, como o serviço tecnológico delegado a terceiros tendo como consequência o desperdício de água e reflexos nas verbas públicas.

Figura 10: Problemas por infiltração em taludes de aterros no canal da transposição. Fonte: PETROLINA NEWS, 2016.

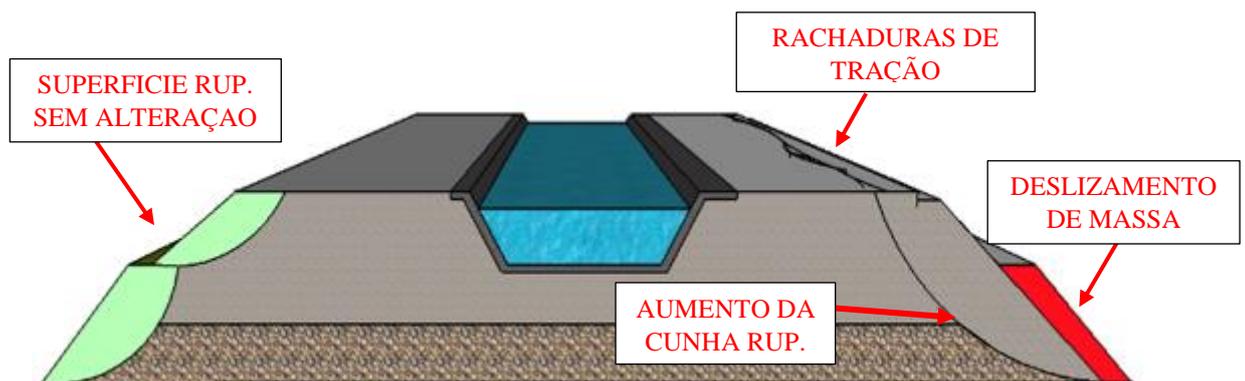
Quando ocorre os deslizamentos de terra, o agente erosivo (a água), carrega os minerais essenciais e a matéria orgânica do solo deixando uma superfície pobre e compactada com baixas condições de permeabilidade, sendo esses fatores prejudiciais ao desenvolvimento das vegetações. Na Figura 11 podemos ver como se comporta um talude sem alteração do comprimento de rampa e com alteração. Esse exemplo pode ocorrer num talude com bermas laterais exposto a ação dos diversos agentes erosivos, podendo ocorrer aumento da cunha de ruptura.

Figura 11: Alteração no comprimento de rampa. Fonte: O AUTOR

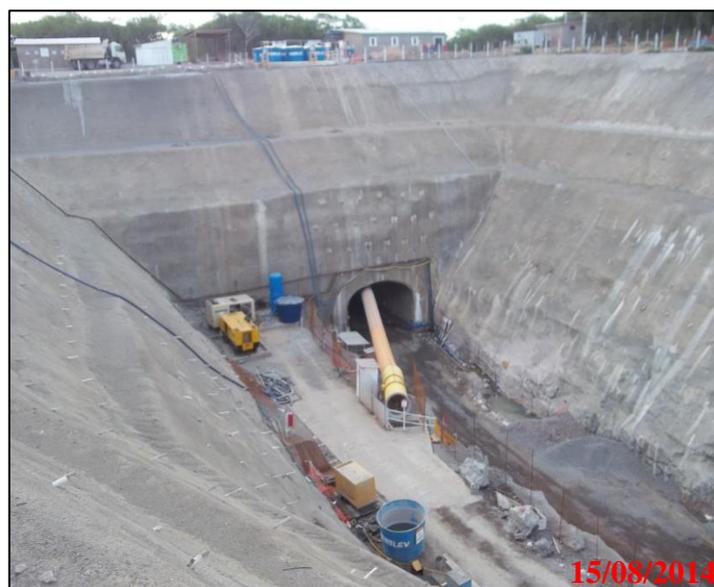
Existe dois sistemas de aplicação do concreto projetado que são, por via seca onde a hidratação ocorre apenas no bico do mangote e via úmida onde a mistura já vem hidratada, ambos utilizam o ar comprimido para a projeção (FIGUEIREDO, 1993). Na Figura 12 é possível notar a importância da utilização do concreto projetado na proteção dos taludes e tuneis. Nota-se que essa técnica de proteção vem acompanhado de um eficiente sistema de drenagem com barbacãs.

Figura 12: Concreto Projetado em taludes Canal do Sertão. Fonte: O AUTOR.

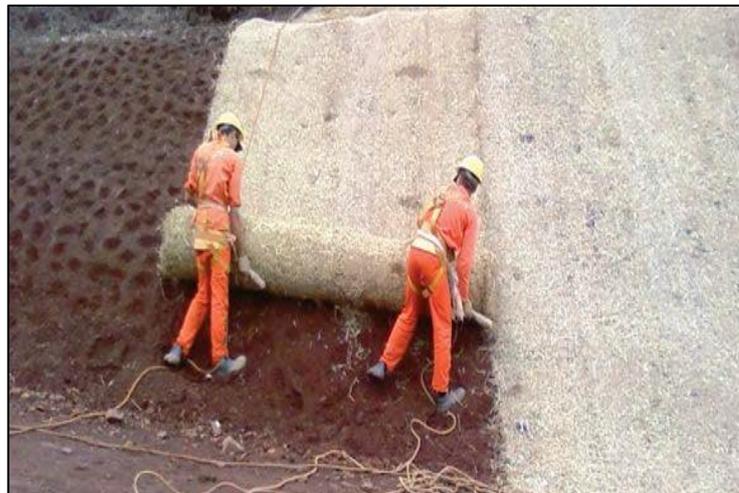
A função das biomantas anterosivas é proteger imediatamente o solo, para evitar o surgimento de focos de erosão, até que a vegetação se estabeleça. Na Figura 13 podemos vislumbrar o uso das técnicas de biomantas sobrepostas a uma técnica de micro-coveamento.

Figura 13: Aplicação de Biomantas em conjunto com a Hidrosseadura. Fonte: INFRAESTRUTURA URBANA, 2011.

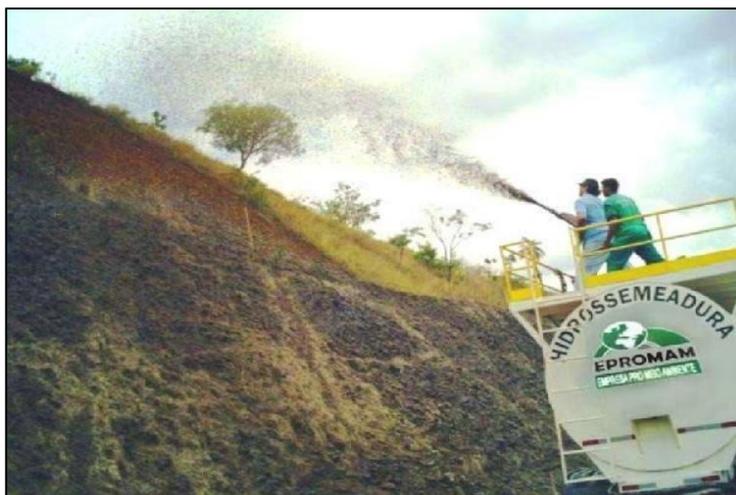
As vantagens do uso da técnica hidrossemeadura são: rápida germinação e crescimento das sementes e a prevenção da erosão do solo através da vegetação. A Figura 15 mostra o processo de execução da técnica de hidrossemeadura com a utilização de caminhão pipa dotado de conjunto motor-bomba.

Figura 15: Execução de hidrossemeadura. Fonte: EPROMAM, 2010.

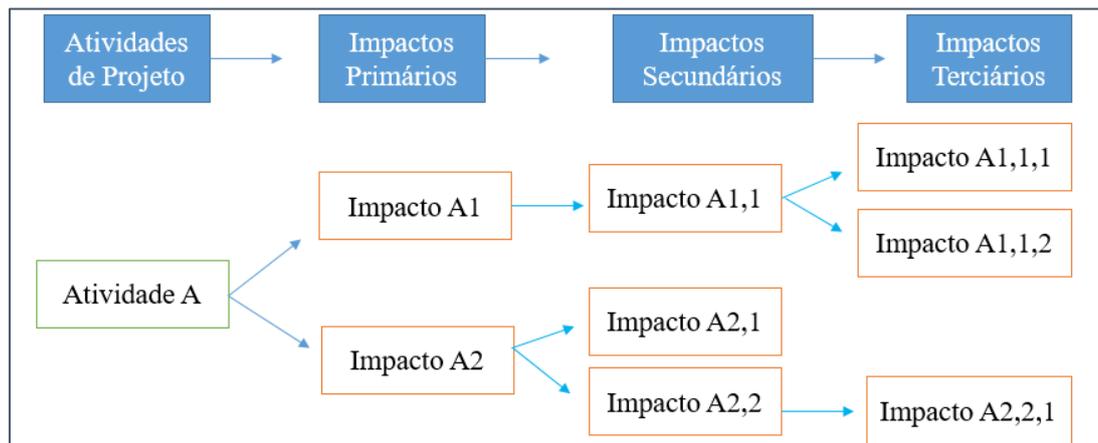
Na Figura 16 podemos notar como ocorre a estrutura das redes de interação, nela tem-se a listagem das atividades de projeto e os referidos impactos gerados.

Figura 16: Estrutura das Redes de Interação. Adaptado de VIANNA, 2015.

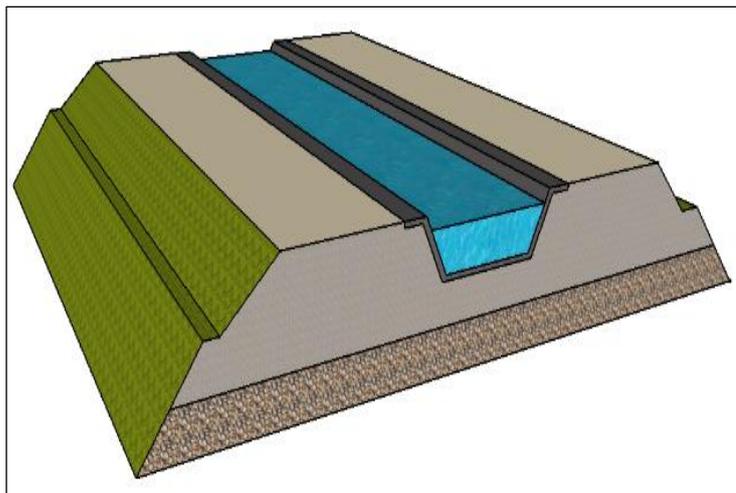
Há também, os casos em que a topografia do terreno inviabiliza a construção de aterros. Nesses casos tem-se as pontes aquedutos que também estão dispostas em seção retangular em seu topo. Nestas e nas seções retangulares enterradas tem-se o uso de armação enquanto nas seções trapezoidais não há armadura na concretagem das paredes. A Figura 18 a seguir mostra uma seção genérica do talude que delinea o distrito de Alto dos Coelhos.

Figura 18: Seção genérica do canal do sertão em aterro com bermas laterais. Fonte: O AUTOR

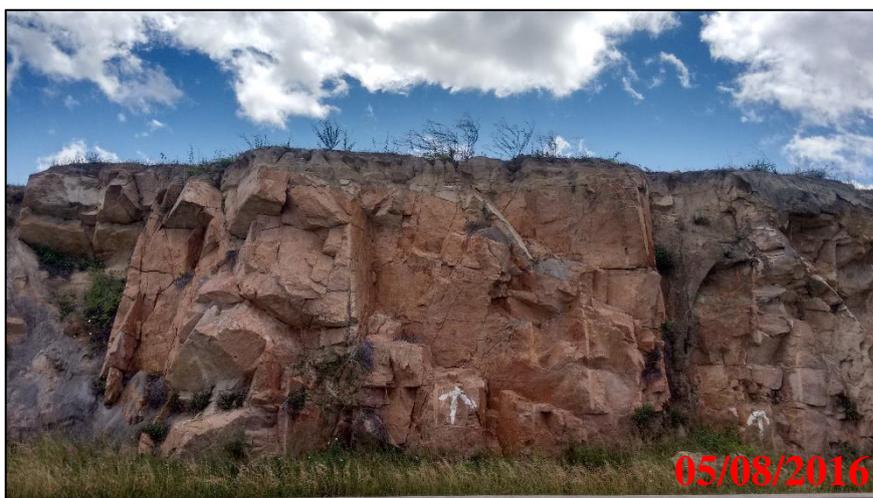
Nos taludes de corte próximos ao distrito, nota-se a pouca profundidade dos solos e a formação de rochas sedimentares muito próxima a superfície, além da mudança de coloração de cinza claro para vermelho ao longo da profundidade, indicando o acúmulo de sais e óxidos de ferro. A Figura 19 mostra um perfil geológico, nota-se que o solo possui baixa profundidade, com fraca coesão e altamente erodível, característica das areias, podemos ver ainda que foi utilizado uma calda de cimento que não surtiu efeito pois já ocorreu deslizamento de solo da superfície como também queda de blocos de rochas.

Figura 19: Formação de rochas próximos a superfície. Fonte: O AUTOR.

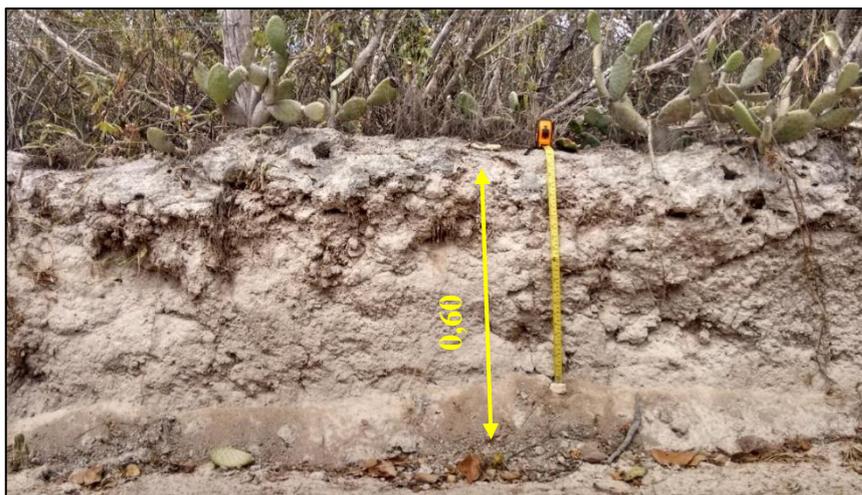
Figura 27: Perfil de solo próximo a uma jazida de material. Fonte: O AUTOR

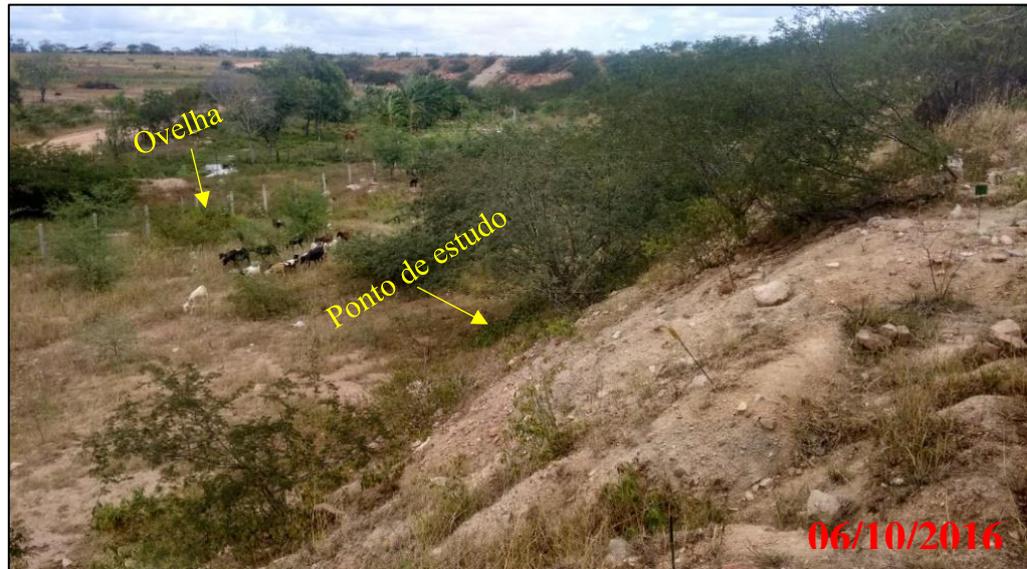
O canal do sertão no distrito de Alto dos Coelhos enfrenta os seguintes problemas: degradação dos solos como no caso do uso excessivo de água, abertura de valas na crista do talude, degradação da estrada de terra e a presença de animais pastando a já escassa vegetação de gramíneas e fazendo veredas por onde a água encontra melhores condições de promover o transporte de massas dos taludes. Na Figura 29 nota-se ovelhas próximo a área de estudo, esses animais contribuem para a degradação do sistema de proteção vegetal dos taludes.

Figura 29: Criação suprimindo a vegetação do talude. Fonte: O AUTOR

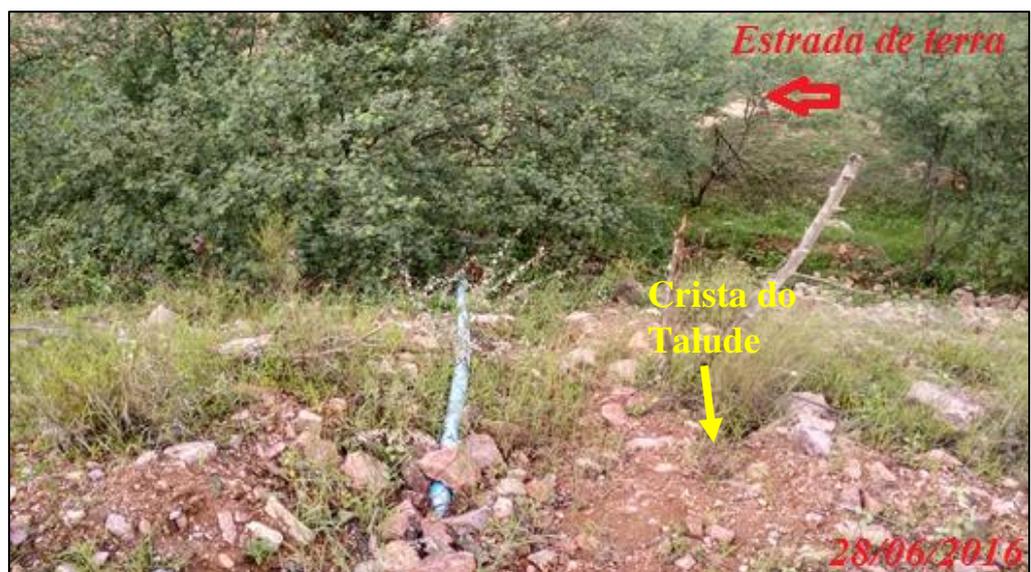
Figura 30: Abertura de valas na crista do talude. Fonte: O AUTOR

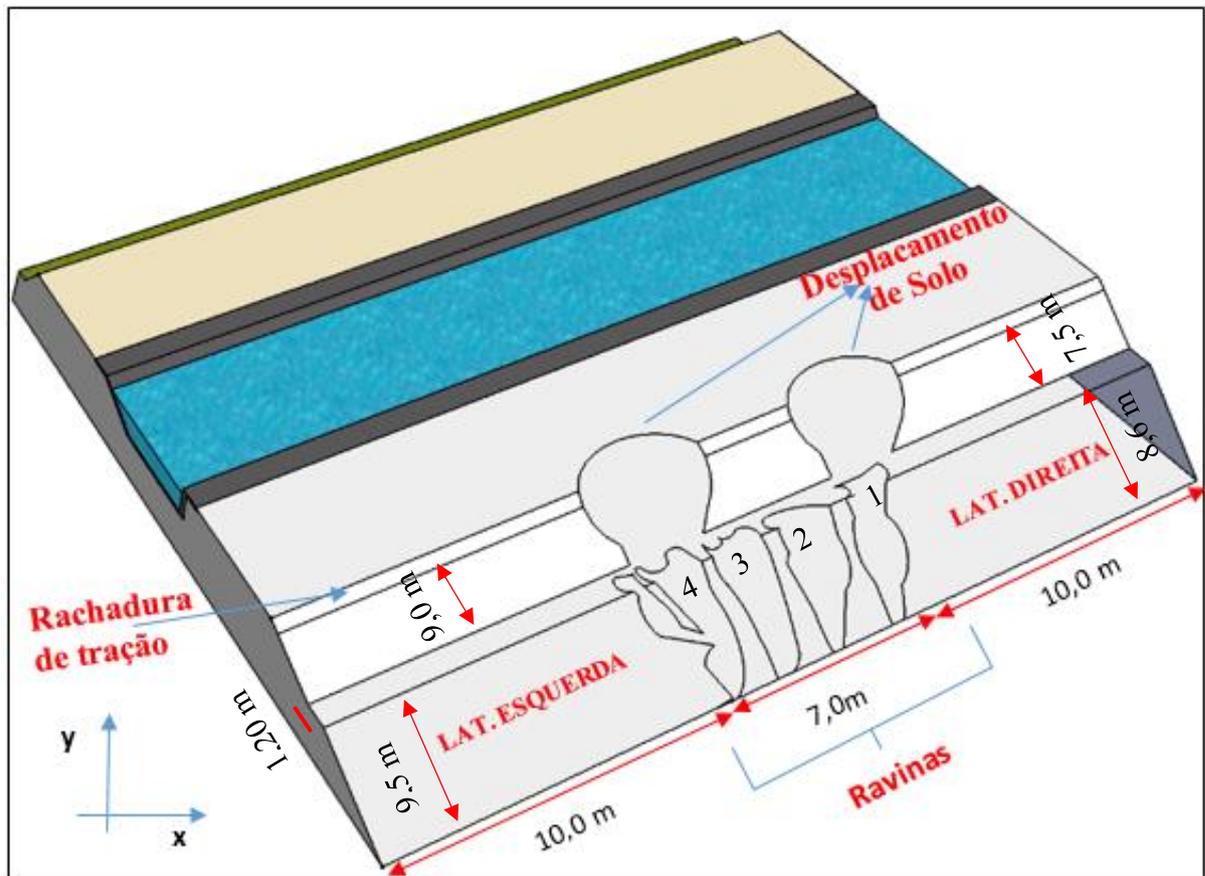
Figura 31: Esquema de estudo das superfícies. Fonte: O AUTOR

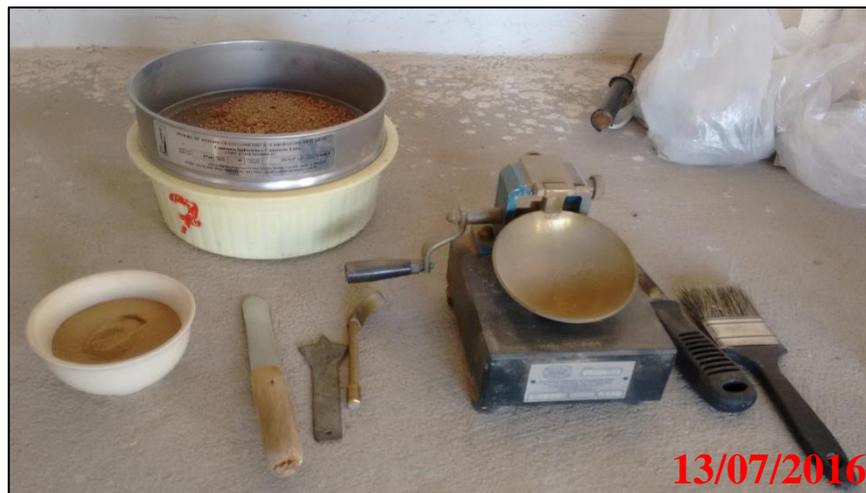
A Figura 34 mostra a instrumentação e a amostra de solo do canal do sertão para o ensaio de LL e LP.

Figura 34: Instrumentos para ensaio de LL e LP. Fonte: O AUTOR

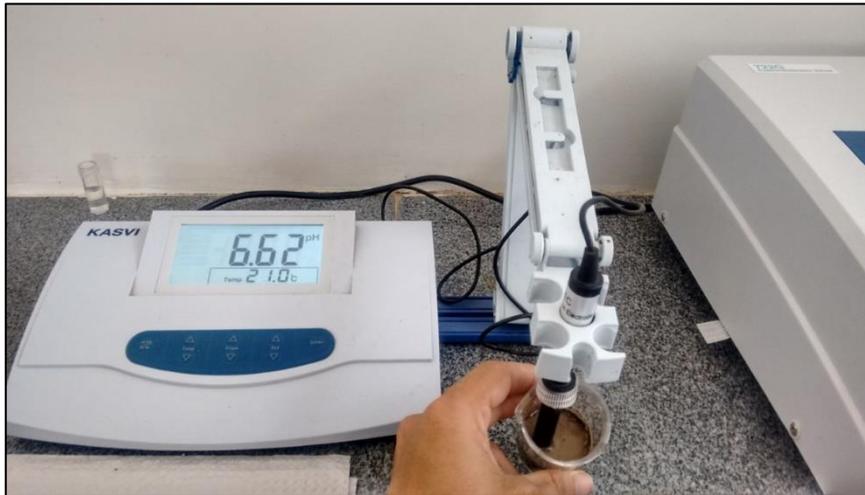
Figura 36: Uso do phmetro para obtenção do pH do solo. Fonte: O AUTOR.

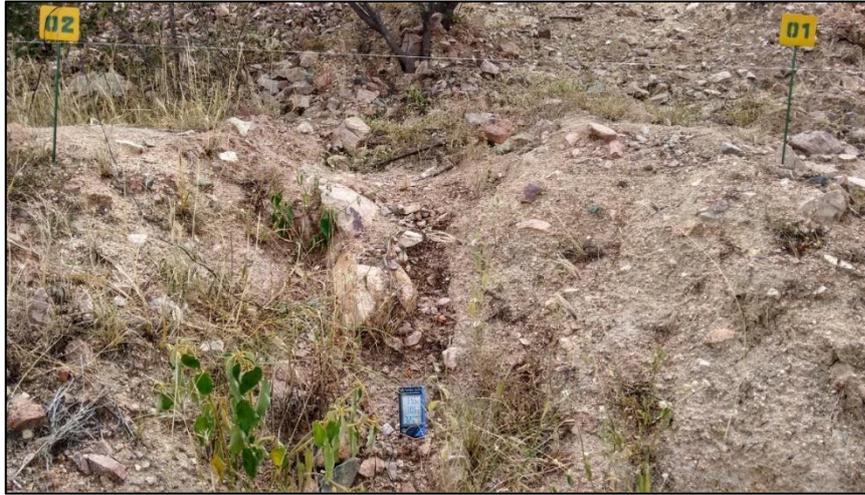
Figura 37: Obtenção dos valores de temperatura externos, internos e umidade relativa do ar. Fonte: O AUTOR.

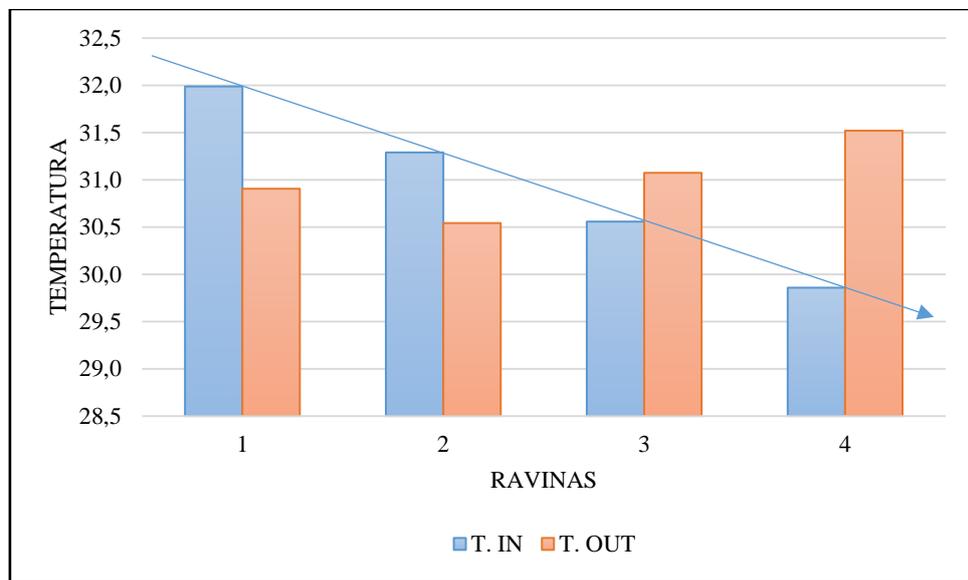
Figura 38: Temperaturas médias internas e externas de cada ravina. Fonte: O AUTOR.

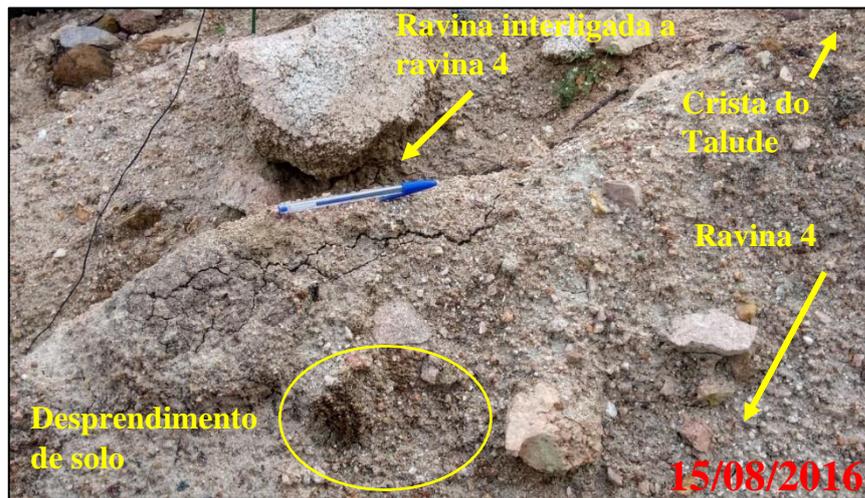
Figura 39: Expansão e contração do solo nas paredes da ravina 04. Fonte: O AUTOR

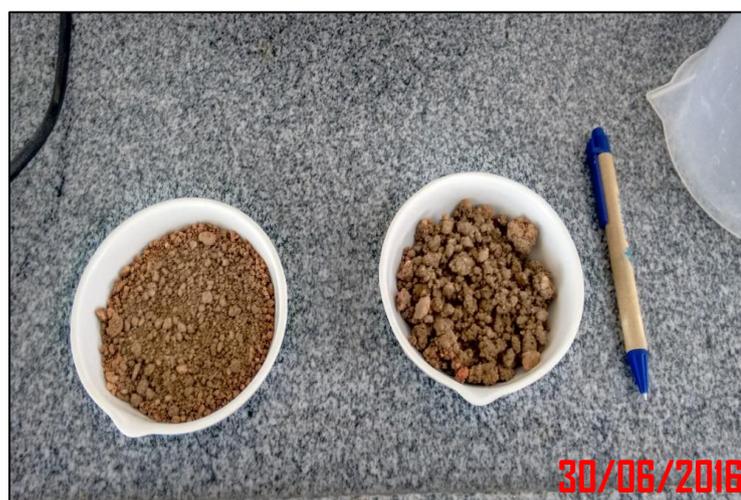
Figura 40: Material das Laterais em análise no período de maior teor de umidade. Fonte: O AUTOR.

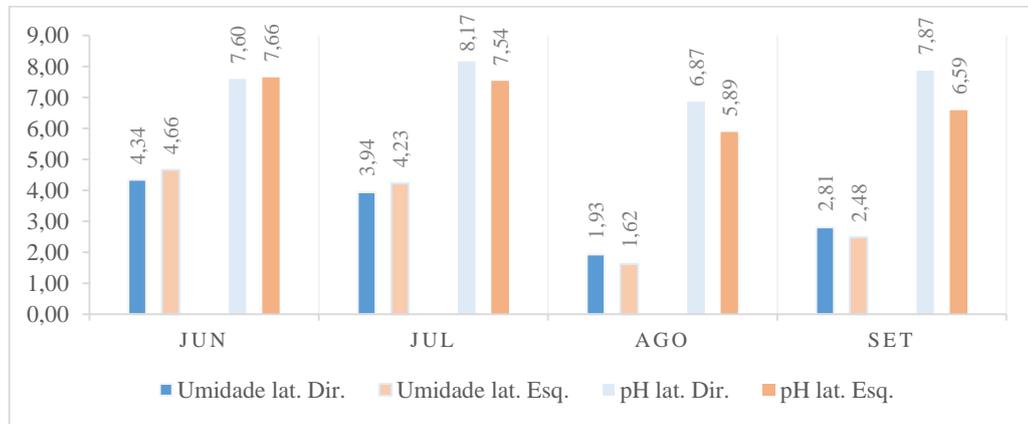
agosto e setembro, isso se deve ao material da lateral esquerda ser mais poroso (arenoso). E da mesma forma como oferece boa permeabilidade para a infiltração, também perde umidade rápido devido à alta porosidade.

Figura 41: Médias de umidade (%) e pH, para as 4 ravinas ao longo dos quatro meses em estudo. Fonte: O AUTOR.

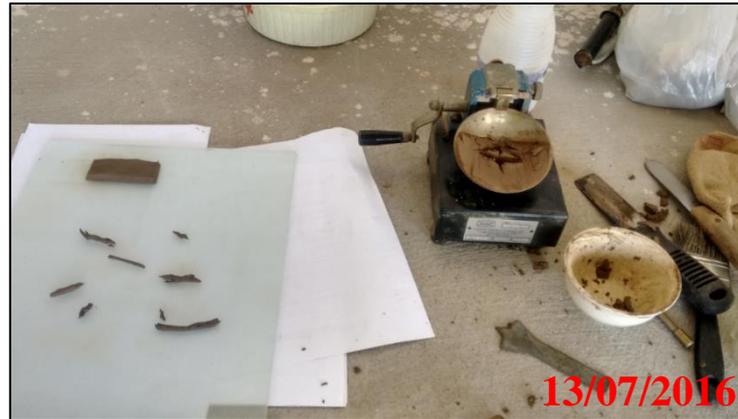
Figura 42: Material arenoso, quebradiço, não líquido e não plástico. Fonte: O AUTOR

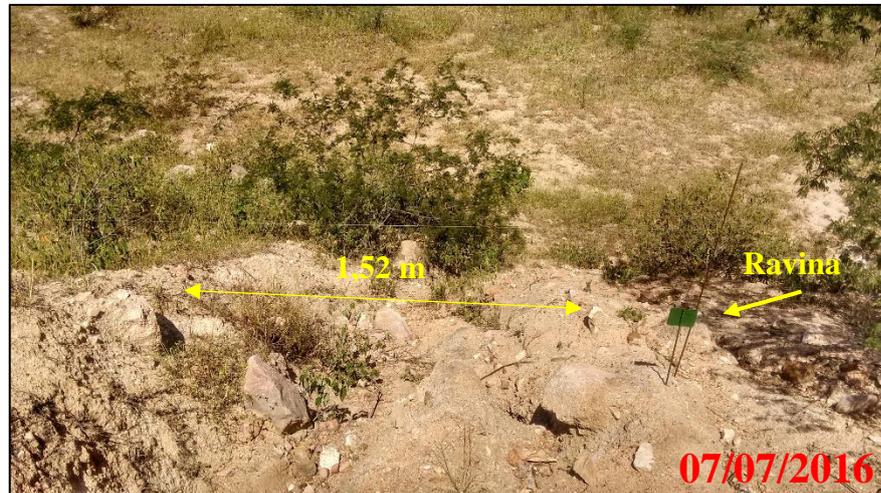
Figura 43: Alargamentos das paredes laterais das ravinas. Fonte: O AUTOR.

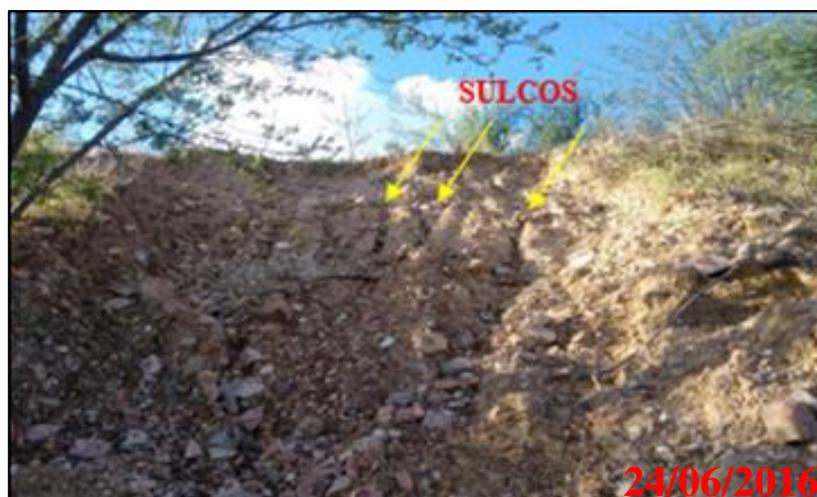
Figura 44: Surgimento de sulcos dentro dos deslocamentos próximos a crista do talude. Fonte: O AUTOR.

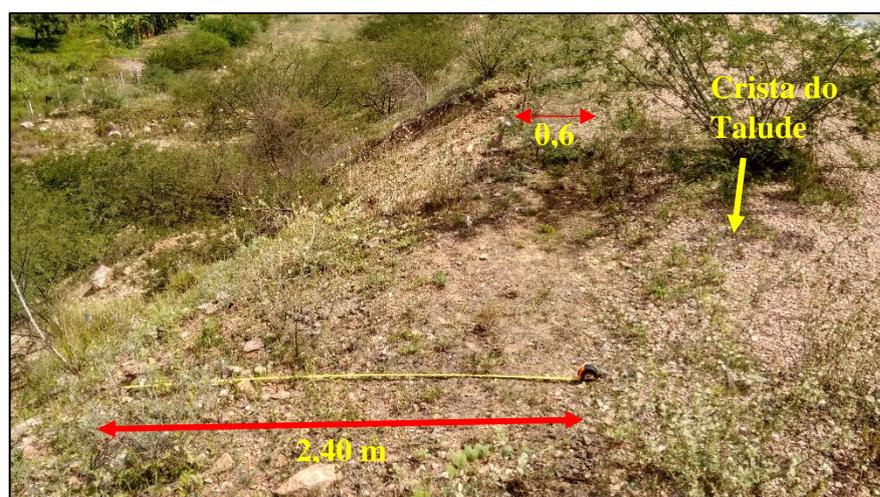
Figura 45: degradação do topo do talude por deslizamento. Fonte: O AUTOR.

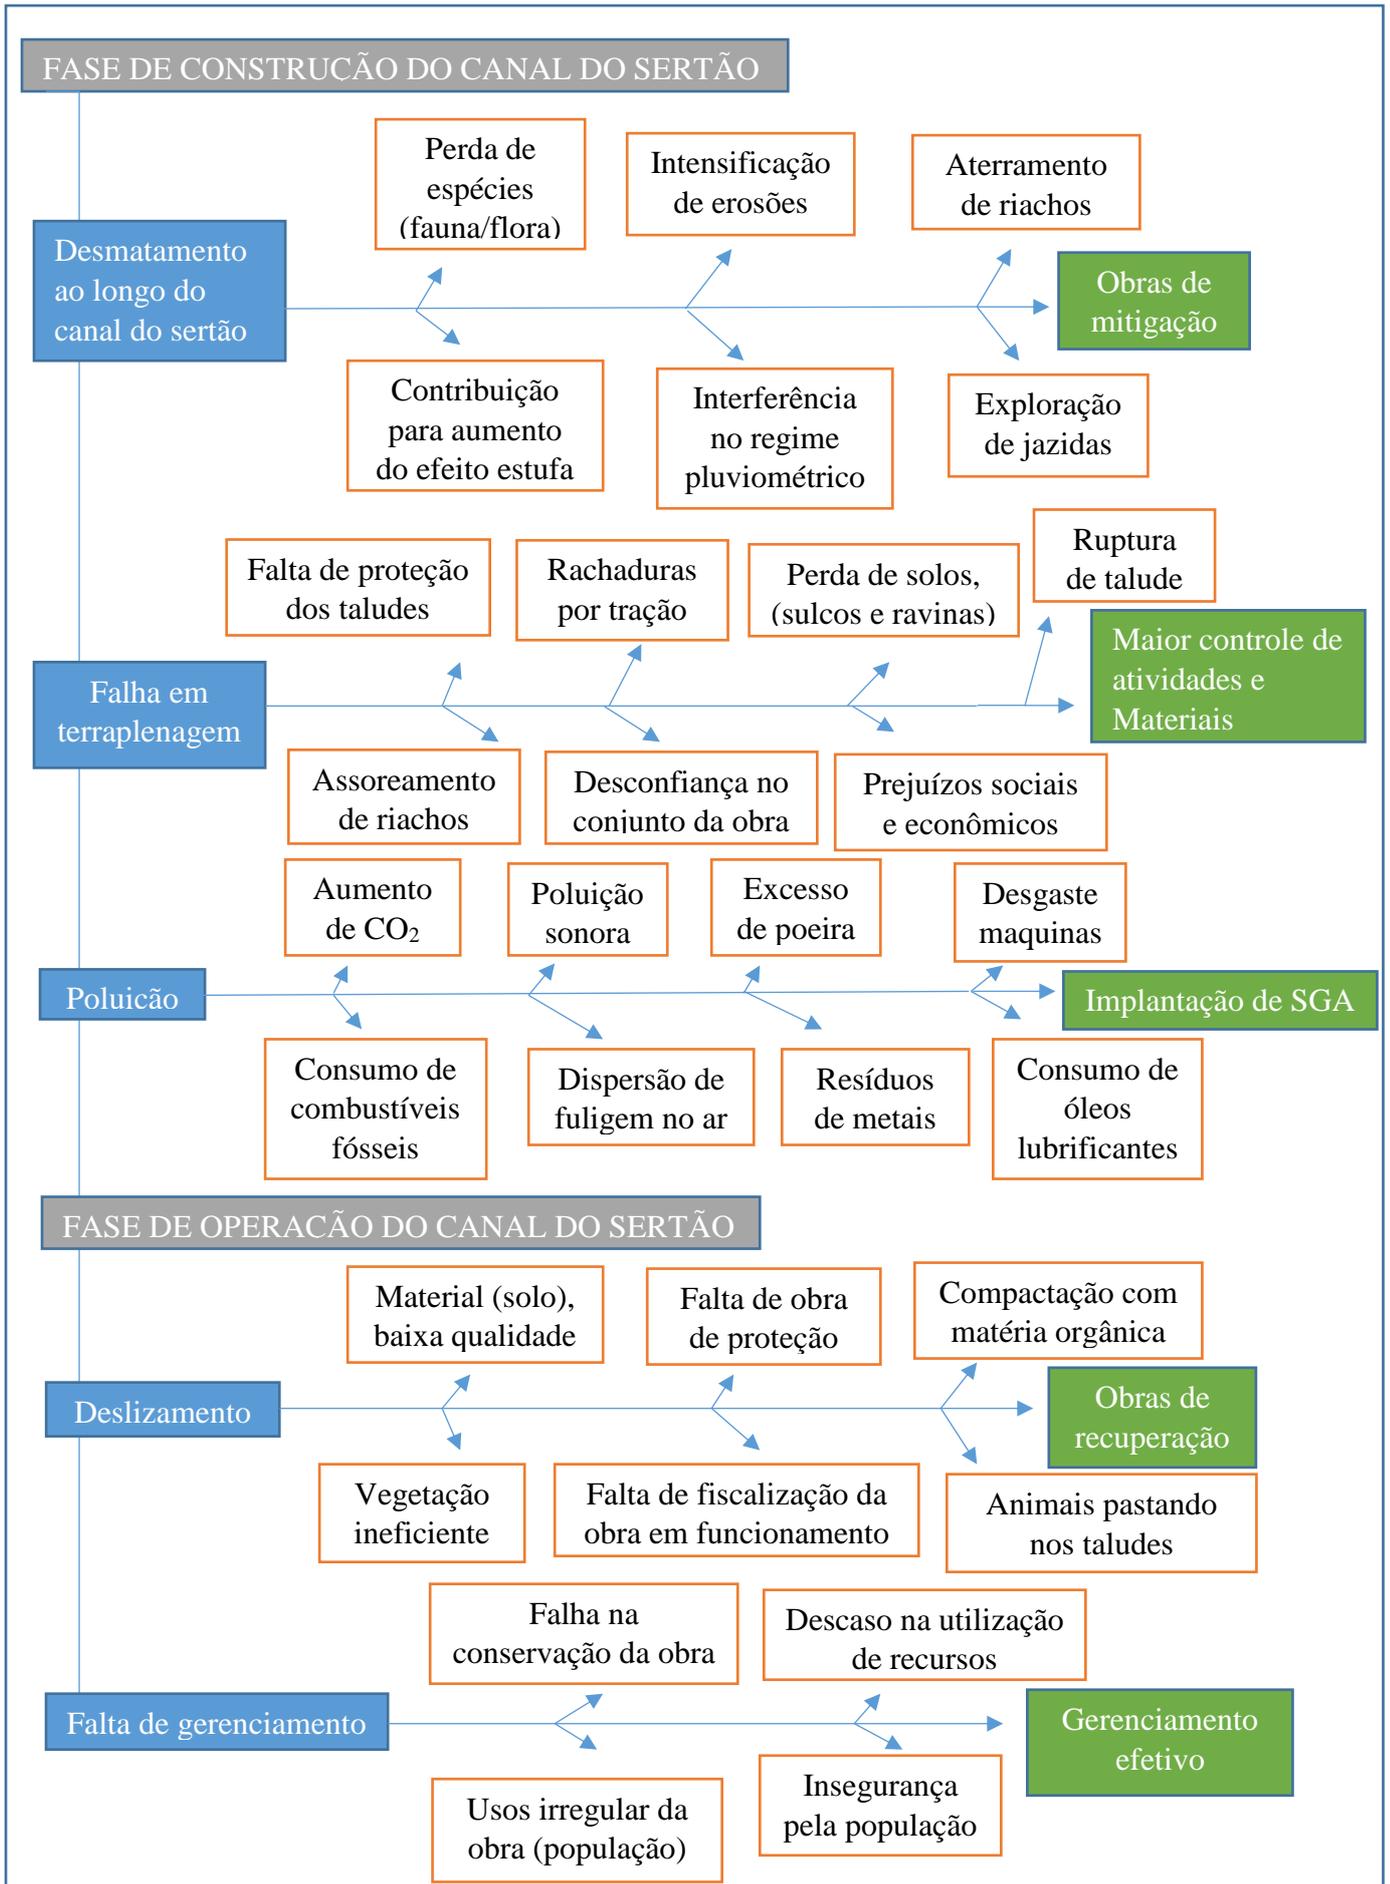
Figura 46: Redes de interações do Canal do Sertão. Fonte: O AUTOR.

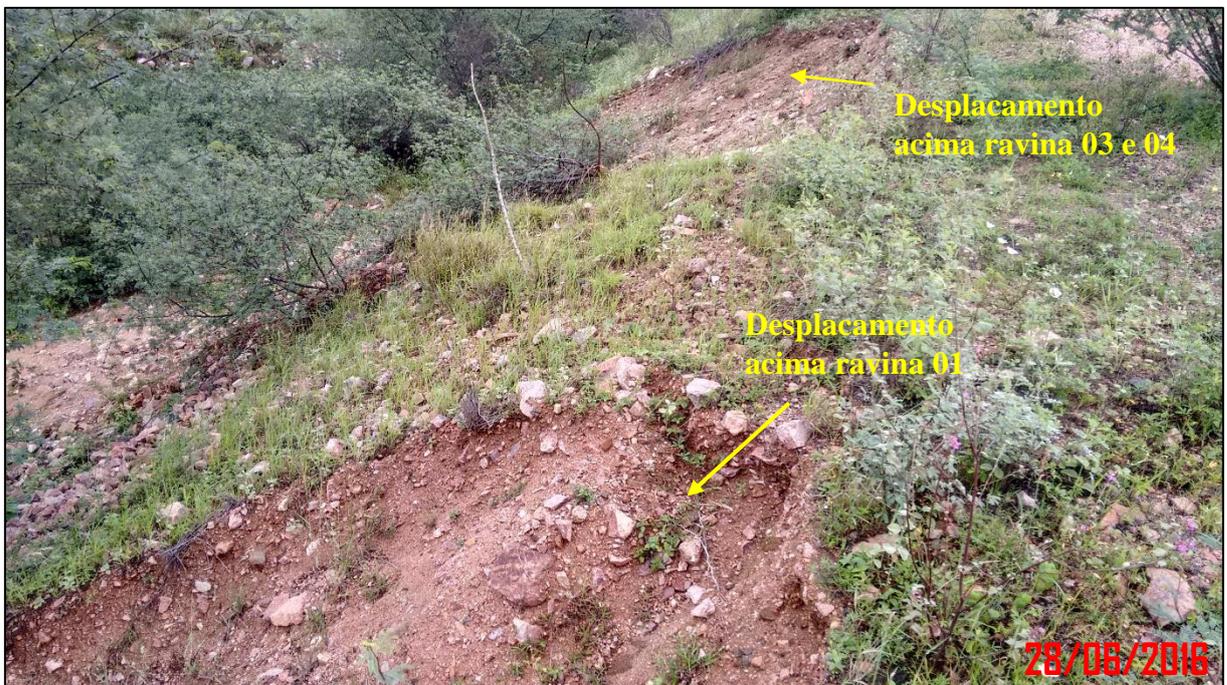
Figura 50: Deslocamentos de solo na parte superior do talude. Fonte: O AUTOR.

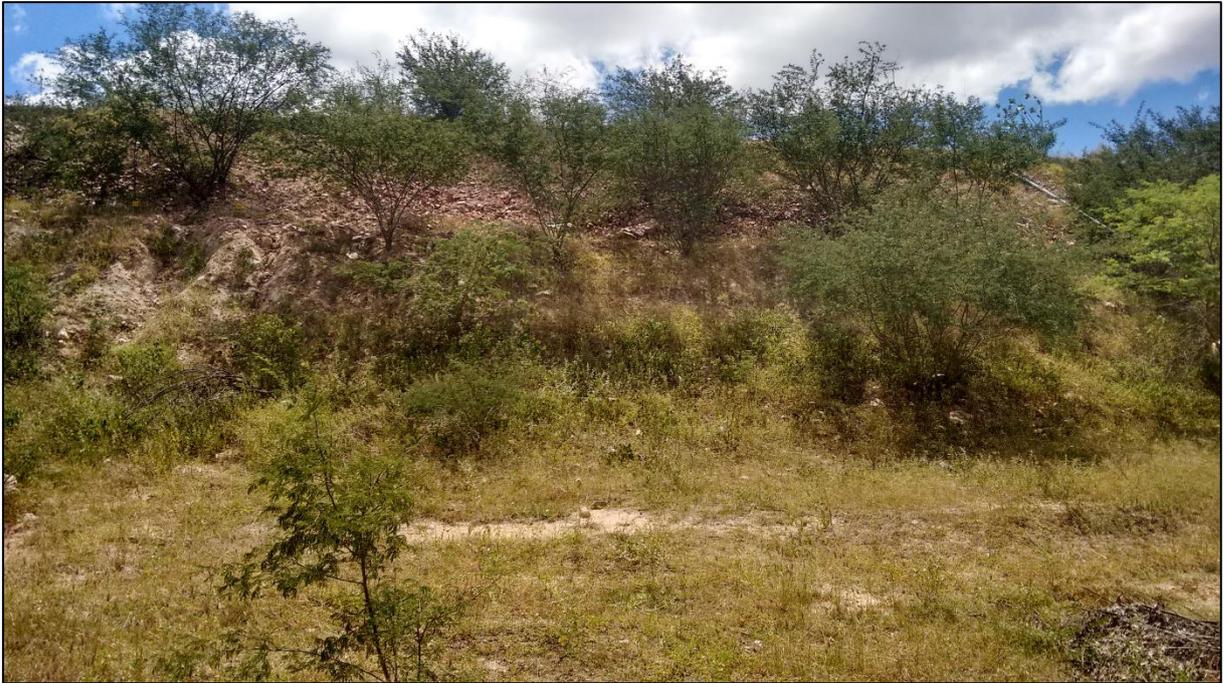
Figura 58: Transporte de massas de solo na parte superior do talude danificando a vegetação de proteção. Fonte: O AUTOR.

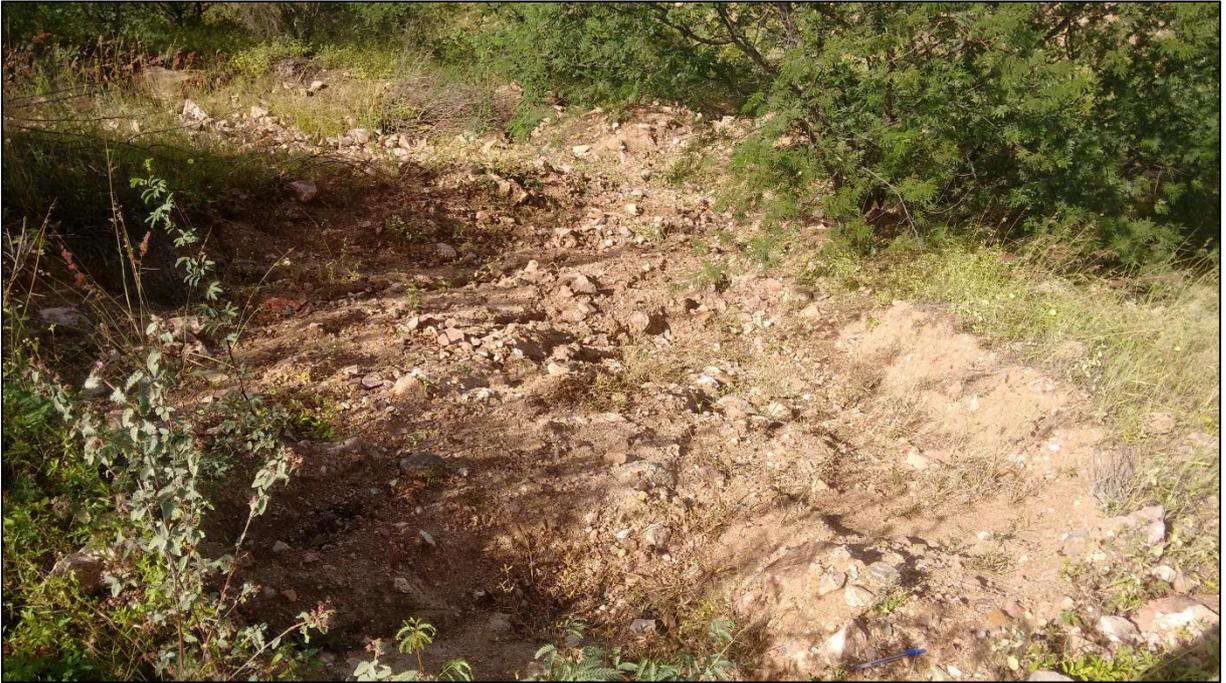
Figura 59: Desplacamento sobre a ravina 01. Fonte: O AUTOR
