**A INFLUÊNCIA DO LIXÃO DESATIVADO NA QUALIDADE DA ÁGUA DO RIO
ESTIVA EM MARECHAL DEODORO, ALAGOAS**

Dissertação apresentada ao Programa de Pós-Graduação em Geografia, do Instituto de Geografia, Desenvolvimento e Meio Ambiente, da Universidade Federal de Alagoas, como parte das exigências para obtenção do grau de Mestre em Geografia: Dinâmica Socioambiental e Geoprocessamento.

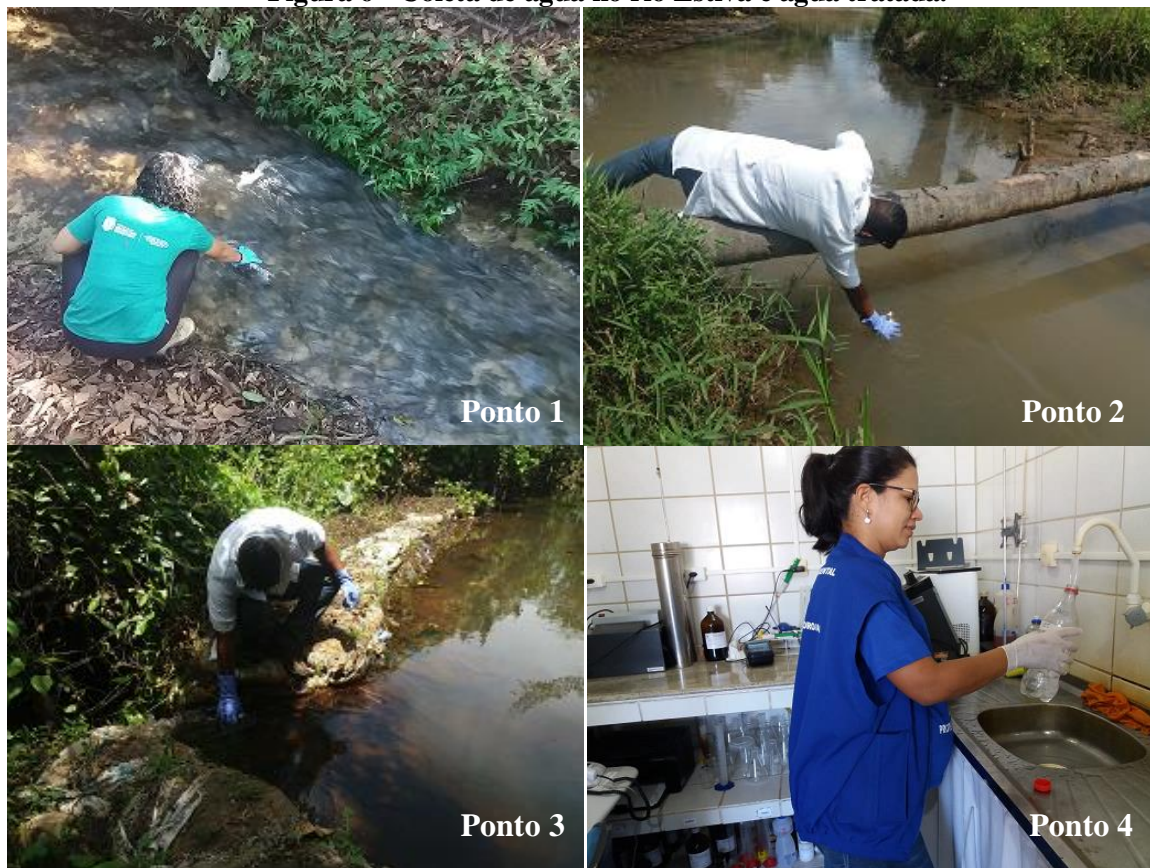
Figura 6 - Coleta de água no rio Estiva e água tratada.

As amostras foram coletadas mensalmente nos quatro pontos de monitoramento da água do rio e água tratada (figura 6), para análise dos parâmetros físico-químicos e biológicos, sendo eles:

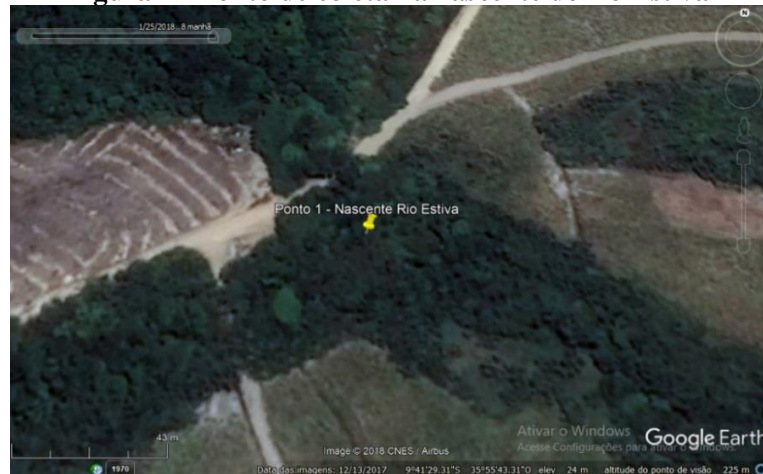
Figura 7 - Ponto de coleta na nascente do rio Estiva

Ponto 1: Nascente do rio, apesar de haver plantação de cana nas proximidades, observa-se a presença da mata ciliar bem preservada ao redor da nascente e no leito do rio. Porém, há cultivo de cana bem próximo do leito do rio (Figura 7).

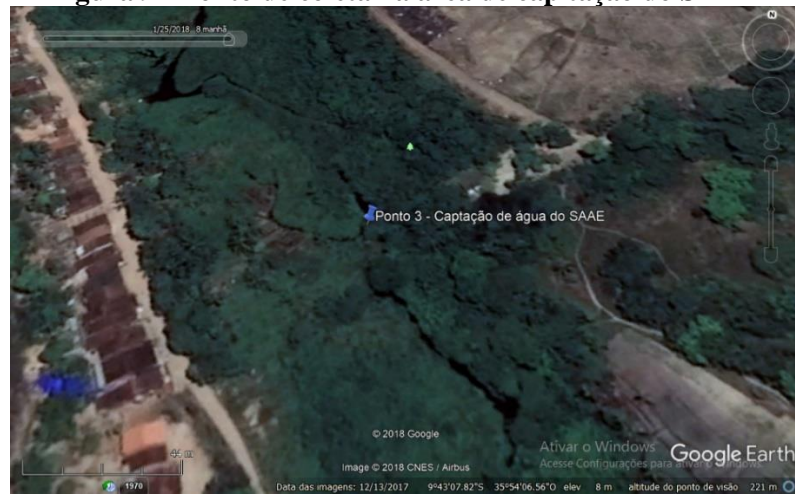
Figura 9 - Ponto de coleta na área de captação do SAAE

Ponto 3: Área de captação de água do SAAE, localizado próximo à estação de tratamento, observa-se a presença da mata ciliar ainda preservada, mesmo com a construção de condomínios e crescimento urbano nas proximidades (Figura 9).

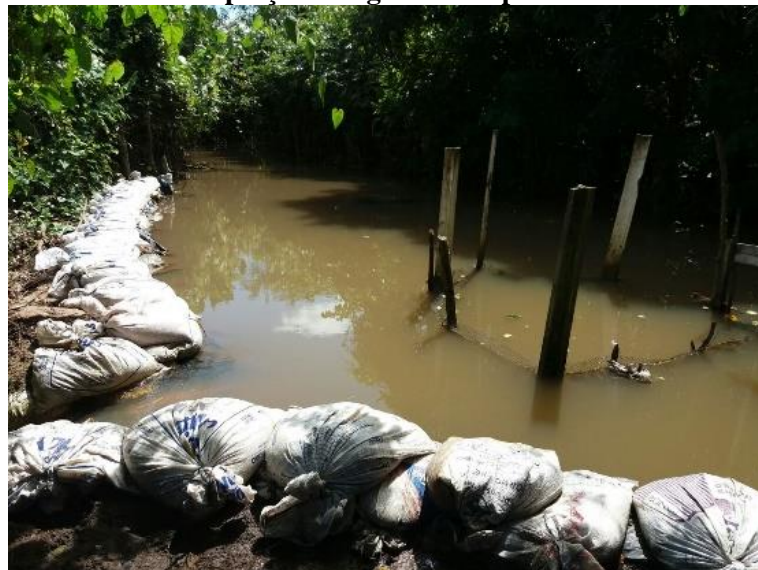
Figura 11 - Ponto de captação de água do rio para tratamento no SAAE.

Para entender como é feito o tratamento e distribuição da água do rio para população, foram realizadas visitas à estação de tratamento de água do SAAE, acompanhada por técnicos que mostraram todo procedimento, desde a captação da água do rio (Figura 11), até a distribuição para os bairros.

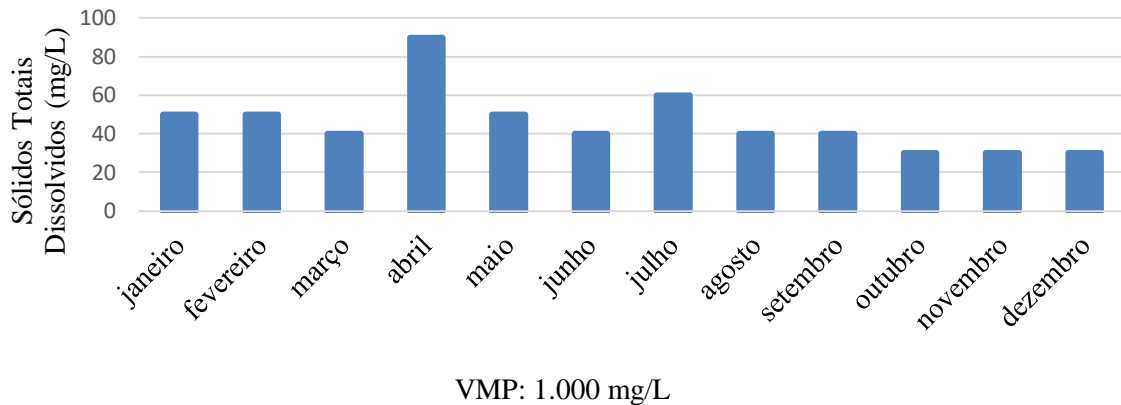
Gráfico 15 - Sólidos Totais Dissolvidos na água tratada

Abril foi o mês que apresentou maior valor de STD, também foi o mês de maior precipitação pluviométrica, o que pode explicar o aumento dos sólidos na água.
