UNIVERSIDADE FEDERAL DE ALAGOAS - UFAL  
FACULDADE DE ARQUITETURA E URBANISMO - FAU  
PROGRAMA DE PÓS-GRADUAÇÃO EM ARQUITETURA E URBANISMO

DISSERTAÇÃO DE MESTRADO

**AVALIAÇÃO PÓS-OCUPAÇÃO DE UNIDADES  
RESIDENCIAIS MODIFICADAS DE UM CONJUNTO  
HABITACIONAL EM MACEIÓ-AL: Flexibilidade,  
Dimensionamento e Funcionalidade dos Ambientes**

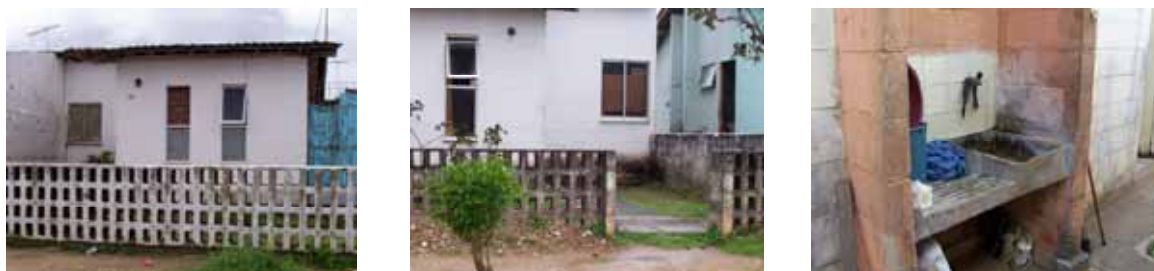
**Fotografia 3.1 – Unidades com características originais – detalhe dos muros frontal e lateral e da lavanderia.**

0,90m; janelas de alumínio e vidro canelado de 4mm, podendo ser do tipo “maxim-ar” (na sala, cozinha e banheiro) e “de correr” (no restante dos cômodos), apenas com proteção do beiral de 60cm; muro de bloco pré-moldado de concreto de 1,00m (sendo o muro frontal de blocos vazados de concreto - cobogós); calçada de contorno da casa em concreto simples com largura de 0,50m e espessura de 0,06m. A avaliação do desempenho térmico de ambientes e das condições de conforto térmico do conjunto estudado são descritas em Marroquim (2003).

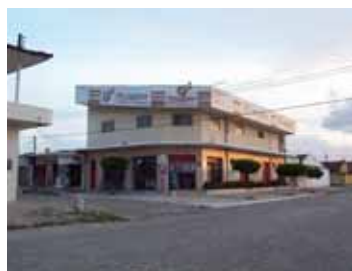
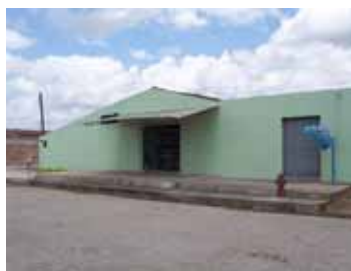
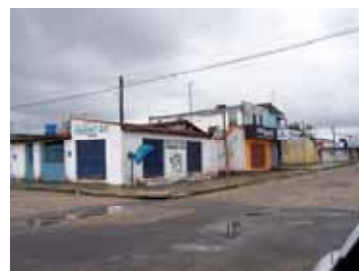
Salões de beleza (foram encontrados 15 estabelecimentos), mercadinhos, escolas, atelier de costura, lojas de artigos em geral, lanchonetes são os **estabelecimentos comerciais e de serviço** mais encontrados no interior do conjunto. É muito rápido o processo de adaptação das unidades para atender aos novos usos, descaracterizando totalmente as unidades originais (Fotografia 4.1).

**Fotografia 4.1 – Unidades com novos usos, além do residencial; e unidade com mais de um estabelecimento comercial.**

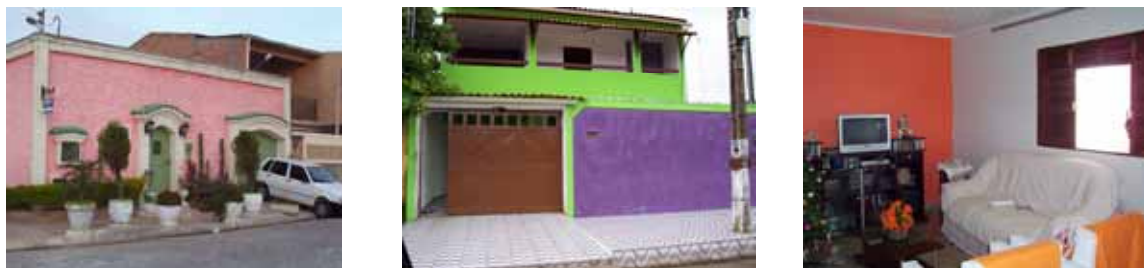
**Fotografia 4.2 – Unidades reformadas externa e internamente.**

(Fotografia 4.2). É comum identificar a inexistência do recuo lateral original em algumas unidades, ou a presença do avanço frontal e do fechamento da cobertura para criação de uma varanda ou garagem.

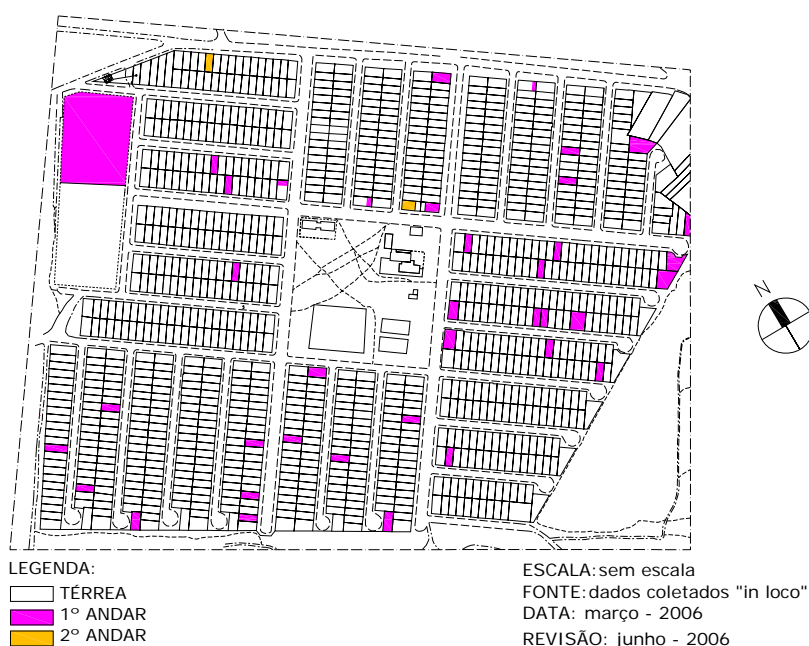
**Mapa 4.2 – Altura das edificações do Conjunto Osman Loureiro.**

Quanto à **altura das residências**, algumas moradias apresentam um 1º pavimento ou até um 2º pavimento, modificando a paisagem urbana local (Fotografia 4.2 e Mapa 4.2). As edificações destinadas a um uso diferente do residencial (comercial, serviços ou institucional) também podem apresentar um 1º andar, porém em menor quantidade. São poucos os lotes que apresentam unidades com maior gabarito, provavelmente devido aos maiores custos construtivos e também devido à área livre dentro do próprio lote, a qual pode ser destinada, em parte, a ampliações pelos moradores.

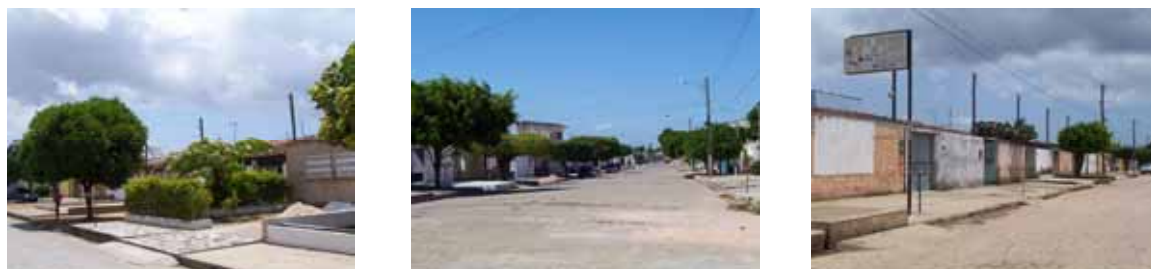
Quanto à **vegetação** no conjunto, se resume a algumas árvores de pequeno, médio (a grande maioria) e grande porte nas frentes e fundos de alguns lotes, por iniciativa dos próprios moradores. A existência, em algumas quadras, de calçadas mais largas (com 5m) permite que uma parte delas possa ser destinada a jardins executados pelos moradores (Fotografia 4.3 e Mapa 4.3).

**Fotografia 4.3 – Locais com vegetação urbana e locais com quase nenhuma vegetação urbana.**

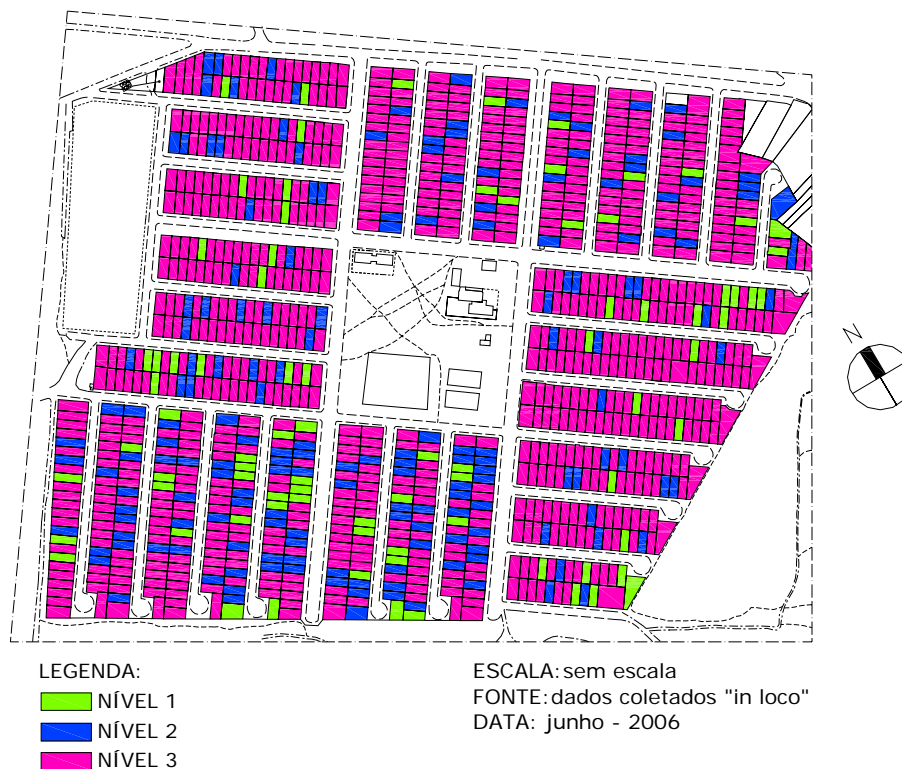
**Mapa 4.4 - Levantamento das reformas do Osman Loureiro.**

No Mapa 4.4 e no Quadro 4.1, respectivamente, encontram-se a localização e fotografias de algumas unidades com os diferentes níveis de reformas.

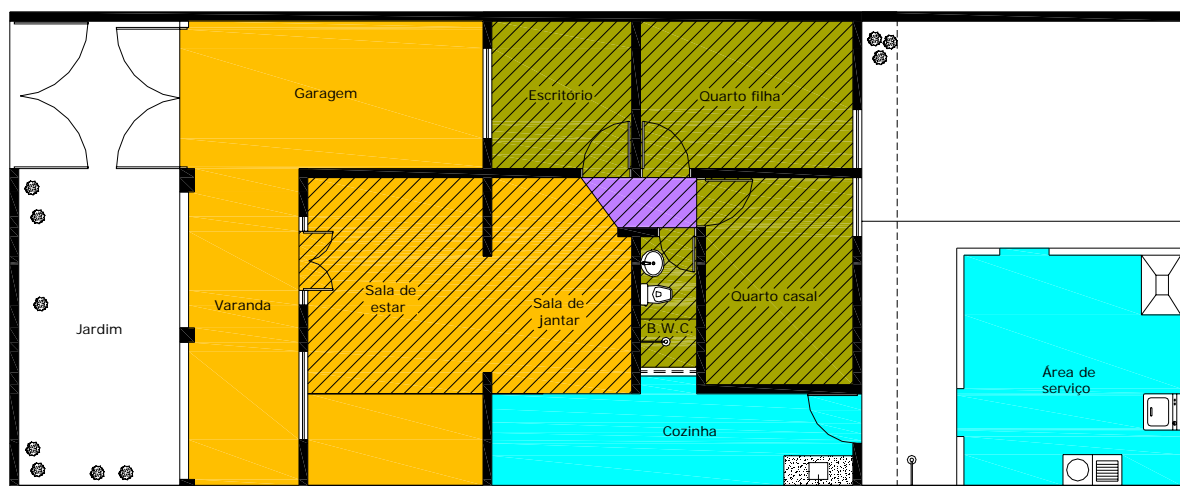
PLANTA BAIXA  
Sem escala

<b>Tempo de moradia:</b> 09 anos (2º morador)	<b>Materiais de acabamento interno:</b> piso de toda casa com nova cerâmica; paredes revestidas com nova pintura e nova cerâmica nas áreas molhadas; forro de PVC em toda casa; cobertura em telha fibrocimento na área de serviço.
<b>Número de moradores:</b> 03	
<b>Número de ambientes criados:</b> 05	
<b>Número de pavimentos:</b> 01	<b>Materiais de acabamento externo:</b> piso em placas pré-moldadas (frente) e cimentado (fundos); paredes revestidas em tijolo aparente (frente); esquadrias originais nos quartos e BWC; esquadrias frontais em madeira; grades nas esquadrias externas.
<b>Área acrescentada:</b> 53.99m <sup>2</sup>	
<b>Situação do Imóvel:</b> quitado	
<p><b>Histórico da reforma:</b> A casa foi adquirida, ainda original, há 9 anos. De imediato foram realizadas as seguintes alterações: apenas fechamento lateral da coberta, área de serviço e gradeamento. Somente com a quitação da casa as reformas foram mais significativas: ampliação de sala de estar, criação de sala de jantar, varanda e garagem, deslocamento da cozinha para lateral, colocação de nova cerâmica no piso da casa e novo revestimento das paredes das áreas molhadas e substituição do forro de madeira pelo de PVC em toda casa.</p>

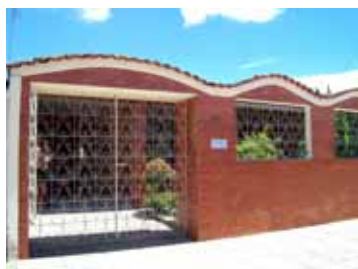
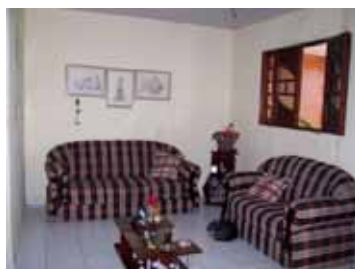
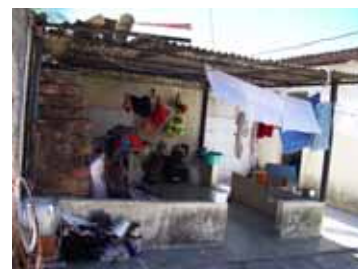
**Fotografia 4.5 – Fachada principal; sala ampliada; local destinado à área de serviço.**

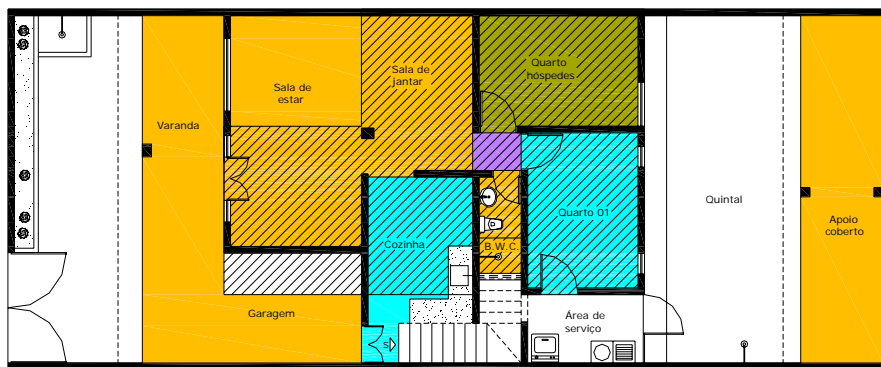
PLANTA BAIXA - TÉRREO  
Sem escala

<b>Tempo de moradia:</b> 14 anos (2º morador)	<b>Materiais de acabamento interno:</b> piso de toda casa em granito; paredes revestidas com nova pintura e nova cerâmica nas áreas molhadas; laje em toda casa; madeiramento aparente no apoio.
<b>Número de moradores:</b> 04	
<b>Número de ambientes criados:</b> 10	<b>Materiais de acabamento externo:</b> brita (frente) e piso em cerâmica (fundos); paredes revestidas com nova pintura; esquadrias originais nos quartos e BWC; esquadrias frontais em madeira; grades nas esquadrias externas.
<b>Número de pavimentos:</b> 02	
<b>Área acrescentada:</b> 125.01m <sup>2</sup>	
<b>Situação do Imóvel:</b> quitado	
<b>Histórico da reforma:</b> Residência foi adquirida praticamente original há 14 anos pela atual proprietária – foi moradia de seus pais até o ano 2000, quando a escritura passou para seu nome. A reforma ocorreu entre 2000-2001.

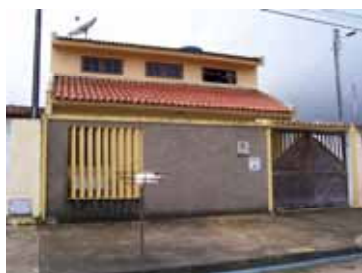
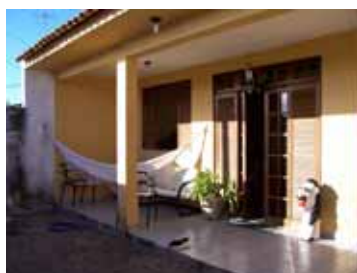
**Fotografia 4.7 – Fachada principal; detalhe da varanda; sala de estar e mezanino – piso em granito.**

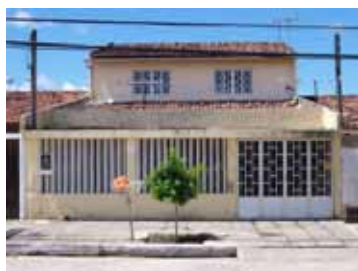
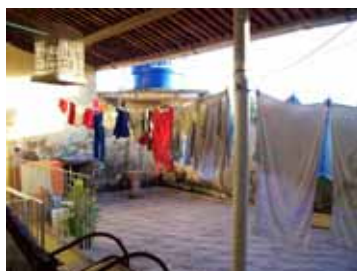
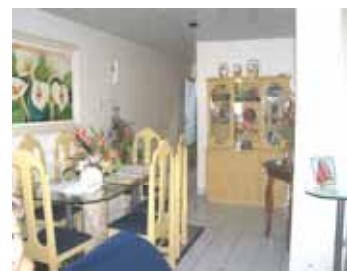
**Fotografia 4.8 – Fachada principal; área de serviço no 1º andar; sala de jantar e teto com forro de PVC.**

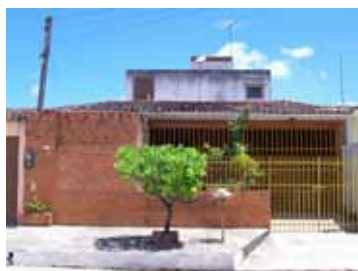
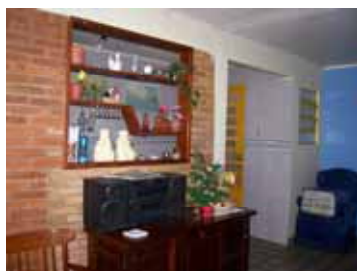
**Fotografia 4.9 – Fachada principal; detalhe sala de estar; quarto: forro de madeira e laje nos fundos.**

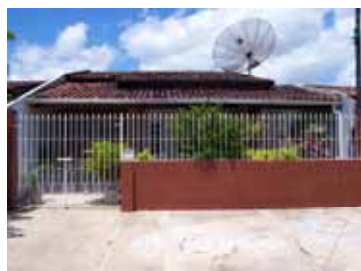
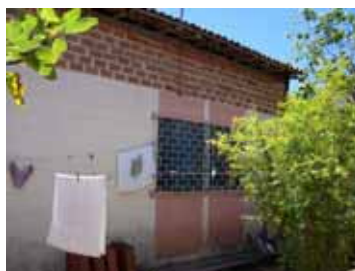
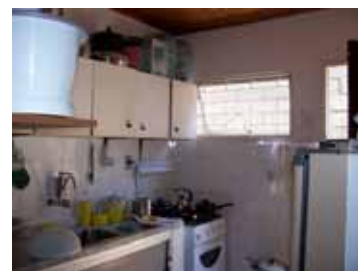
**Fotografia 4.10 – Fachada principal; fachada posterior (detalhes originais); cozinha com azulejos originais.**

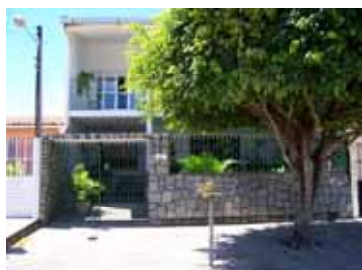
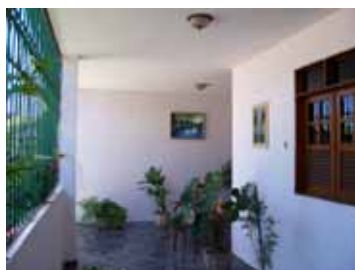
Fotografia 4.11 – Fachada principal; varanda e esquadrias em madeira; jantar e cozinha ao fundo.

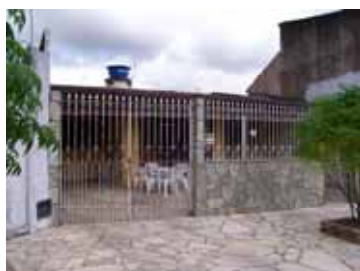
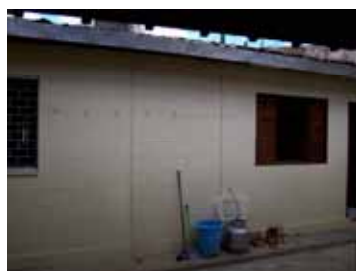
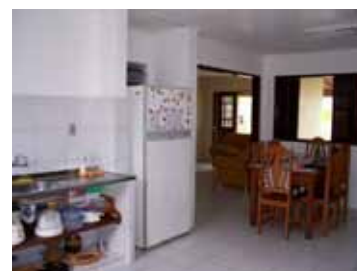
**Fotografia 4.13 – Fachada principal; fachada posterior (detalhe do bloco original); cozinha deslocada para lateral, salas de jantar e de estar ao fundo.**

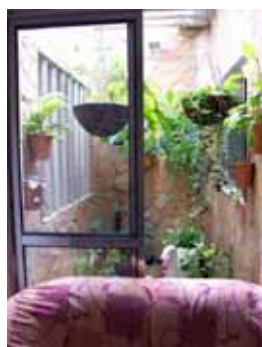
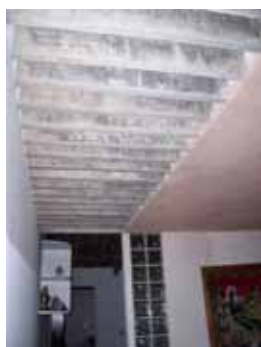
Para melhorar as condições de iluminação e ventilação natural reduzidas após as modificações (internas e/ou externas), alguns moradores criaram um **jardim de inverno** ou algo semelhante (moradias 01, 03 e 09), os quais muitas vezes, devido ao seu mau planejamento e/ ou execução, permanece fechado na porção superior durante boa parte do ano (principalmente nos períodos de chuva), não proporcionando de fato, nenhuma melhoria quanto à ventilação – apenas contribuindo para uma melhor iluminação natural, apesar dos maiores ganhos da temperatura interna nos ambientes próximos (Fotografia 4.14).

**Fotografia 4.14 – Jardins de inverno construídos pelos moradores para melhores condições de iluminação e ventilação natural.**

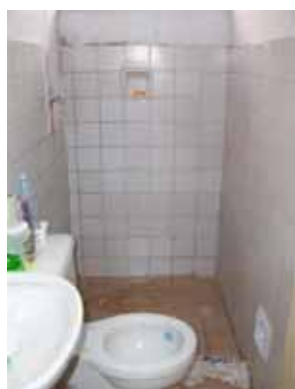
O banheiro apresenta ‘layout’ linear (equipamentos lado a lado), o que não proporciona o melhor uso (SILVA, 1982). As áreas de circulação são inferiores a 60cm (entre o vaso e a parede a distância é de 33cm). A distância entre o lavatório e a janela é maior que a desejável para melhor condição de iluminação natural (distâncias maiores de 2m são consideradas como insatisfatórias). Suas dimensões são “demasiadamente justas” para a função (área útil aquém do mínimo recomendado<sup>11</sup>), além disso, não é possível o compartilhamento do uso dos equipamentos por mais de um usuário (Fotografia 4.15).

**Fotografia 4.15 – Banheiro com características (dimensões e acabamento) totalmente originais.**

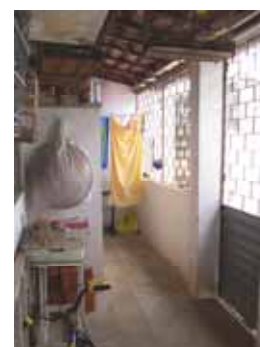
Devido ao fechamento lateral da coberta, a cozinha apresenta prejuízos quanto à ventilação e iluminação naturais (sendo esta última insuficiente, necessitando da iluminação artificial mesmo durante o dia). O banheiro do casal também foi prejudicado devido ao fechamento da coberta nos mesmos aspectos (Fotografia 4.16).

**Fotografia 4.16 – Fechamento do recuo lateral; cozinha com acesso estreito e apoio construído nos fundos da moradia.** Fonte: Fotografias de arquivo pessoal, 2006.

Como os quartos 01 e 02 foram ampliados em aproximadamente 1.00m para os fundos do lote, obtiveram-se áreas de circulação maiores de 60cm (circulação mínima recomendada); a construção de um apoio nos fundos reduziu as condições de iluminação natural nesses dormitórios (Fotografia 4.16).

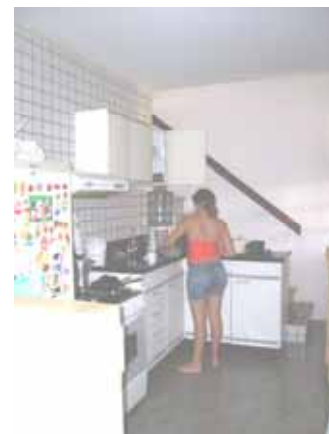
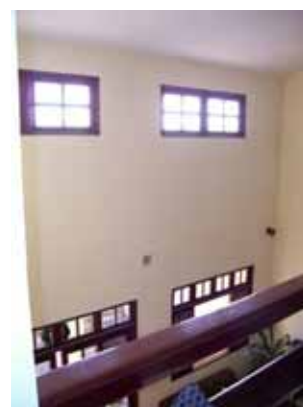
Na **moradia 04** os problemas funcionais ocorrem na cozinha, nas salas de estar e jantar e nos quartos, no pavimento térreo, e no quarto de casal, no pavimento superior (Ilustração 4.14 e Fotografia 4.18).

**Ilustração 4.14 – Arranjo do mobiliário em planta baixa da moradia 04.**  
**Fotografia 4.18 – Disposição do mobiliário na cozinha e janelas do mezanino com difícil acesso.** Fonte: Fotografias de arquivo pessoal, 2006.

Na cozinha os problemas são a proximidade entre o fogão e geladeira (os fabricantes de eletrodomésticos recomendam que equipamentos que trabalhem com temperaturas opostas fiquem a certa distância um do outro), e a proximidade da bancada com a escada – representando uma situação de risco para as crianças, além da redução nas condições de iluminação natural. No quarto de hóspedes e na sala de estar o problema está na posição da cama e do sofá, respectivamente, que impedem o acesso à janela. No quarto 01 (que funciona como apoio da cozinha para armazenar mantimentos) o problema encontra-se na dificuldade em dispor mobília nas proximidades da porta de acesso à área de serviço.

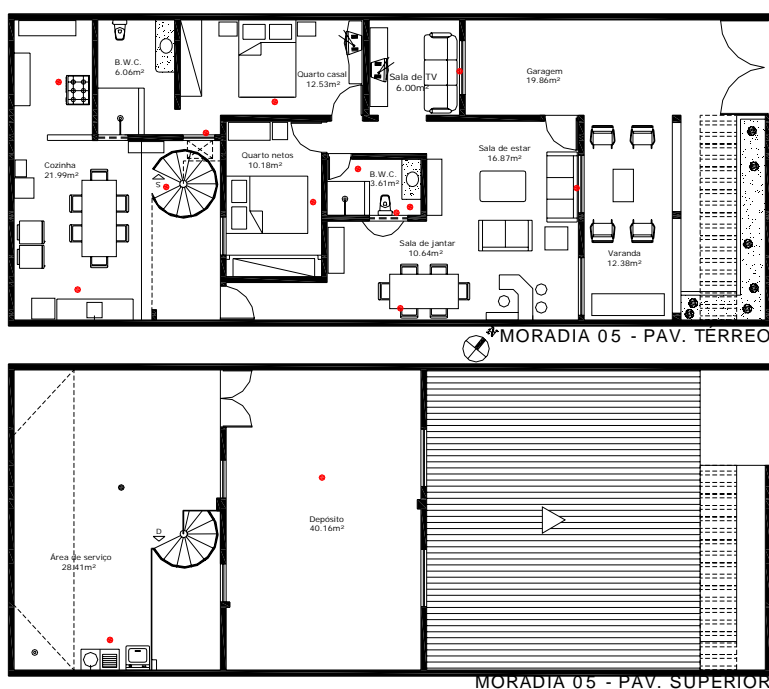
**Ilustração 4.15 – Arranjo do mobiliário em planta baixa da moradia 05.**

A **moradia 05** apresenta a maior quantidade de problemas funcionais (Ilustração 4.15), os quais, grande parte decorreram das reformas realizadas pelo proprietário anterior. Os problemas mais críticos encontram-se na cozinha que, com sua área superdimensionada traz prejuízos para a funcionalidade do ambiente, pois é necessário percorrer uma distância de mais de 5m entre a pia e o fogão; não há bancadas de apoio próximas ao fogão, apenas armários; a área onde se localiza o fogão recebe pouca iluminação natural (Fotografia 4.19); além disso, a localização da cozinha na parte dos fundos da casa é extremamente inconveniente, pois é necessário atravessar todo o interior da moradia para acessá-la.

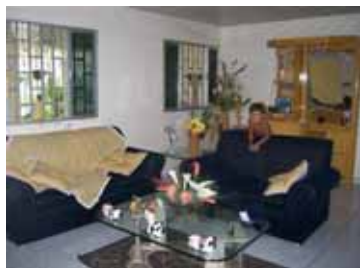
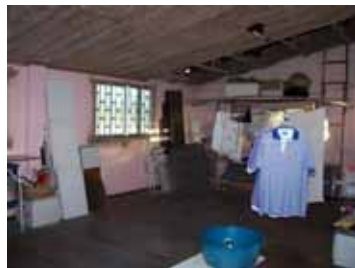
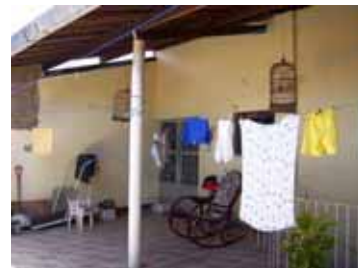
**Fotografia 4.20 – Sala de estar, no térreo; depósito e área de serviço, no primeiro andar da residência.**

Na sala de estar e de TV o posicionamento do sofá inviabiliza o acesso às janelas (Fotografia 4.20) e na sala de jantar, a distância de apenas 30cm entre a mesa de refeições e a parede torna praticamente inviável a utilização das cadeiras de uma das laterais da mesa.

No pavimento superior, o espaço destinado ao depósito pelos atuais moradores da casa (o espaço funcionaria para aulas de música pelos primeiros proprietários) é de grandes dimensões, podendo servir também como varal (Fotografia 4.20). O quintal foi totalmente eliminado com as reformas. A localização da área de serviço (antes apenas solário) no 1º andar reduz significativamente a funcionalidade do ambiente, principalmente devido ao seu acesso ser por uma escada helicoidal.

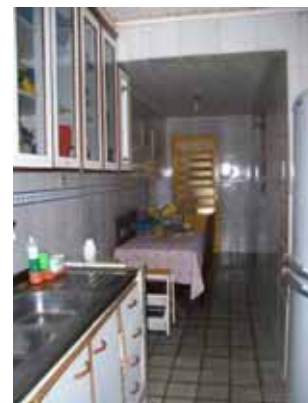
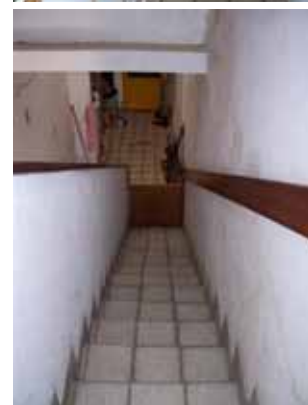
**Fotografia 4.21 – Cozinha e sala de jantar ao fundo; escada de acesso ao 1º andar.** Fonte: Fotografias de arquivo pessoal, 2006.

Na sala de estar o problema encontra-se na locação da porta de entrada no meio da parede, dificultando um arranjo adequado do mobiliário; na sala de jantar, em virtude da estreita passagem para cozinha (70cm) torna-se difícil a utilização de duas cadeiras da mesa

de refeições, além da pouca iluminação natural (Fotografia 4.21). A nova localização e formato da cozinha garantiram uma melhor funcionalidade desse ambiente, além de uma melhor iluminação natural. No banheiro original, as condições de iluminação e ventilação natural foram bastante reduzidas, em virtude do fechamento lateral da coberta; além da estreita passagem de 39cm para entrar na área destinada ao chuveiro (box).

No 1º andar verificam-se alguns problemas funcionais: o formato do escritório e a localização da porta reduziram a funcionalidade do ambiente; no banheiro a proximidade entre porta e lavatório prejudica a utilização deste quando a porta permanece aberta, além do tamanho inapropriado para exercer funções apenas de banheiro de apoio de escritório; o corredor lateral, com largura de 67cm, não ficou bem resolvido, servindo apenas de local para guardar bicicletas. E como na moradia 04, a escada traz também certo desconforto quando utilizada, devido à sua pouca largura (68cm) e grande quantidade de degraus (Fotografia 4.21). As ampliações dos quartos para o fundo do lote reduziram o quintal da residência.

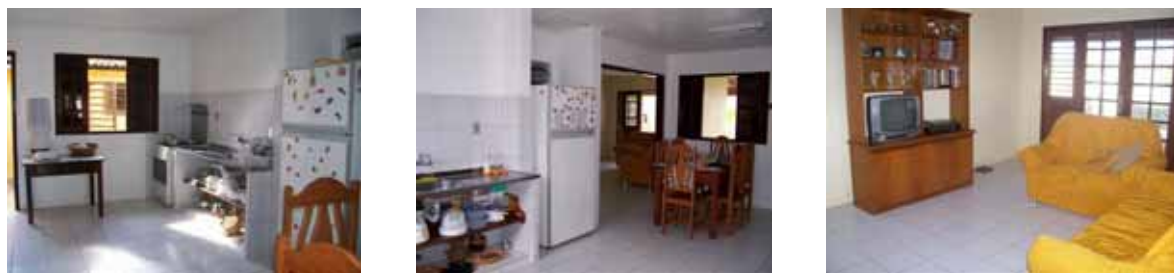
**Fotografia 4.24 – Mobiliário da cozinha, sala de jantar ao fundo e sala de estar.**

O formato do lote (mais largo) favoreceu o deslocamento da cozinha (ambiente que apresentou maiores problemas funcionais nas moradias do conjunto), que ocorreu juntamente com a criação de área para sala de jantar e uma sala de estar com maiores dimensões, sem trazer conseqüências negativas para nenhum ambiente - exceto para o banheiro social que sofreu uma pequena redução nas condições de iluminação e ventilação naturais, agravados pela disposição da geladeira. As amplas janelas da cozinha e sala de jantar favoreceram excelentes condições de iluminação natural. O lote mais largo também propiciou a construção de uma dependência e área de serviço de tamanhos adequados (Fotografia 4.24).
