**Universidade Federal de Alagoas**  
**Centro de Tecnologia**  
**Coordenação do Curso de Engenharia Civil**  
**Cidade Universitária – Campus A. C. Simões**  
**Tabuleiro do Martins – CEP 57072-970 – Maceió – Alagoas**

**DIAGNÓSTICO DAS PRÁTICAS DE IMPERMEABILIZAÇÃO DO SISTEMA DE  
COBERTURA EM CASAS DE ALTO PADRÃO EM MACEIÓ**

Plano de trabalho apresentado ao Colegiado do Curso de Engenharia Civil da Universidade Federal de Alagoas como parte dos requisitos para obtenção do título de Bacharel em Engenharia Civil.

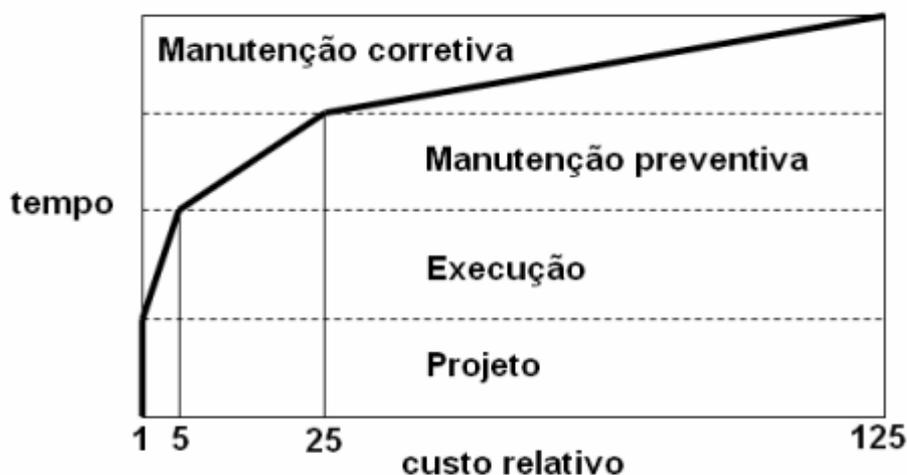
Figura 1: Evolução dos custos em cada fase de intervenção

De acordo com Helene (1992), a demora em submeter problemas patológicos a métodos de correção, implica em elevados custos de recuperação e reparo, pois viabiliza o agravamento ou até o surgimento de outras anomalias. Tal fato encontra forte amparo na Lei dos Cinco, onde Sitter (1984 *apud* BOLINA; TUTIKIAN; HELENE, 2019, p. 55) estudou a implicação financeira de intervenções na construção ao longo do tempo, com a distinção entre ações corretivas e preventivas e que pode ser visualizado na figura 1.

O estudo mostra que os custos envolvidos na recuperação de uma estrutura variam em progressão geométrica de razão cinco, assim, as intervenções corretivas seriam cinco vezes mais custosas do que as intervenções preventivas. Nesse contexto, entende-se por manutenção preventiva aquela que visa preservar o desempenho da edificação ao longo de sua vida útil, evitando a ocorrência de anomalias (BOLINA; TUTIKIAN; HELENE, 2019).

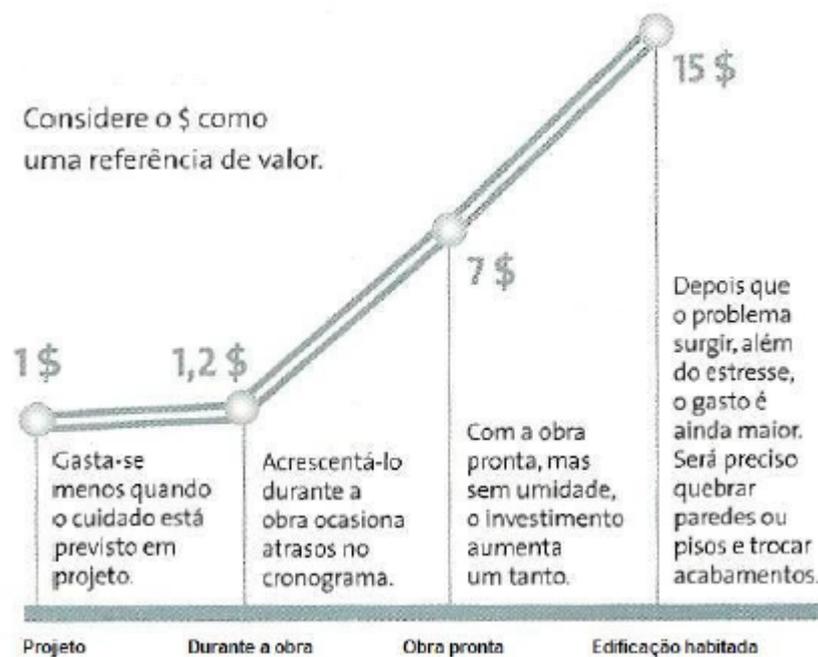
Figura 3: Evolução do custo da impermeabilização ao longo da obra

Além disso, de maneira congruente ao enunciado da Lei de Sitter, vê-se na figura 3 um aumento exponencial no custo da aplicação de serviços impermeabilizantes ao longo do curso da vida de uma edificação, com o custo entre a impermeabilização na fase de concepção em projeto e com a edificação já habitada aumentando em quinze vezes.

O rápido crescimento de custo está amparado na ampliação do escopo do problema patológico. Assim, ainda que o crescimento não seja exatamente como descrito na figura 3, é notório que a composição de custos do reparo, englobando materiais e mão de obra, será muito maior. Isso porque, à medida que a situação se alastra, a região de interferência e os sistemas afetados se avolumam.

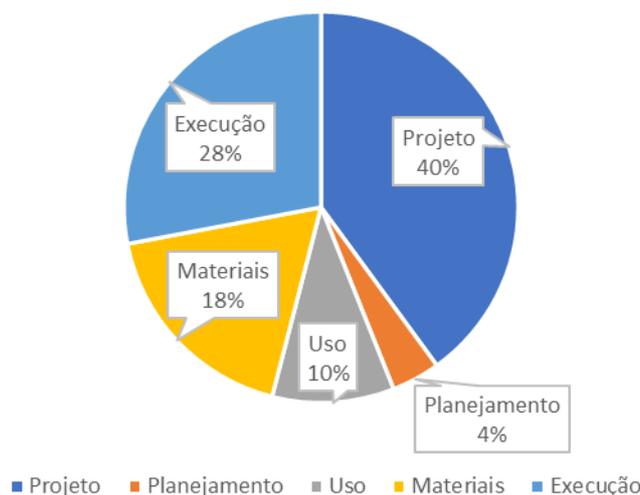
Figura 4: Origens das manifestações patológicas

A figura 4 mostra a ocorrência das manifestações patológicas segundo a sua origem. Nela, destaca-se a ampla representatividade de erros em projeto, execução, materiais e uso.

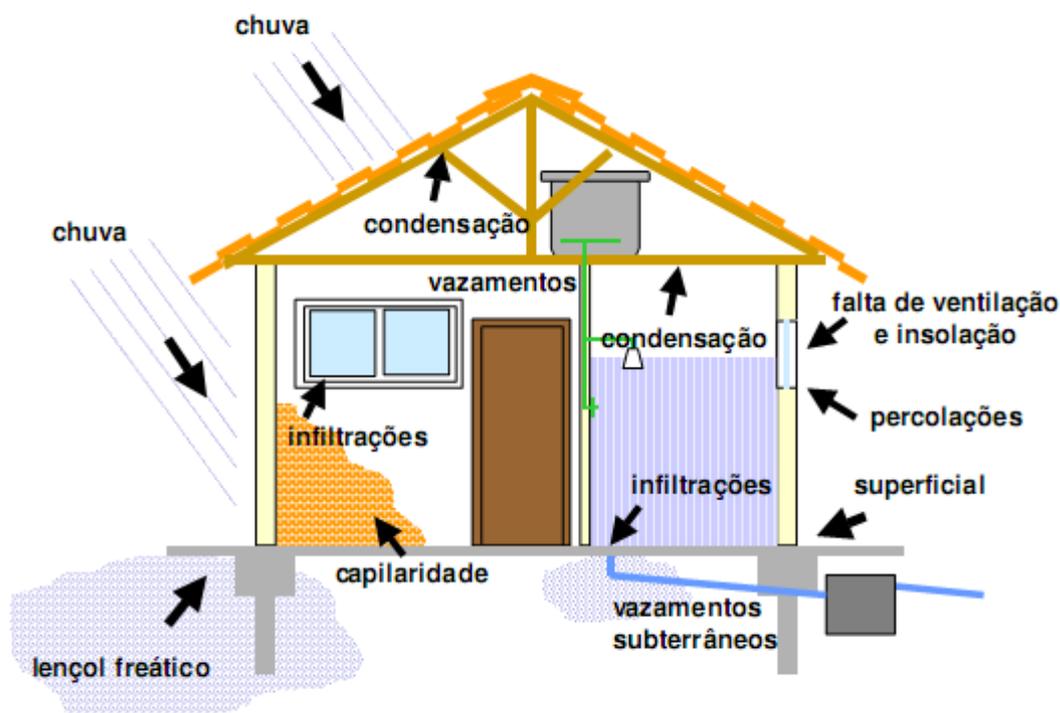
Figura 6: Atuação da umidade em uma edificação

Em suma, a atuação da água na edificação pode ser resumida na figura 6.

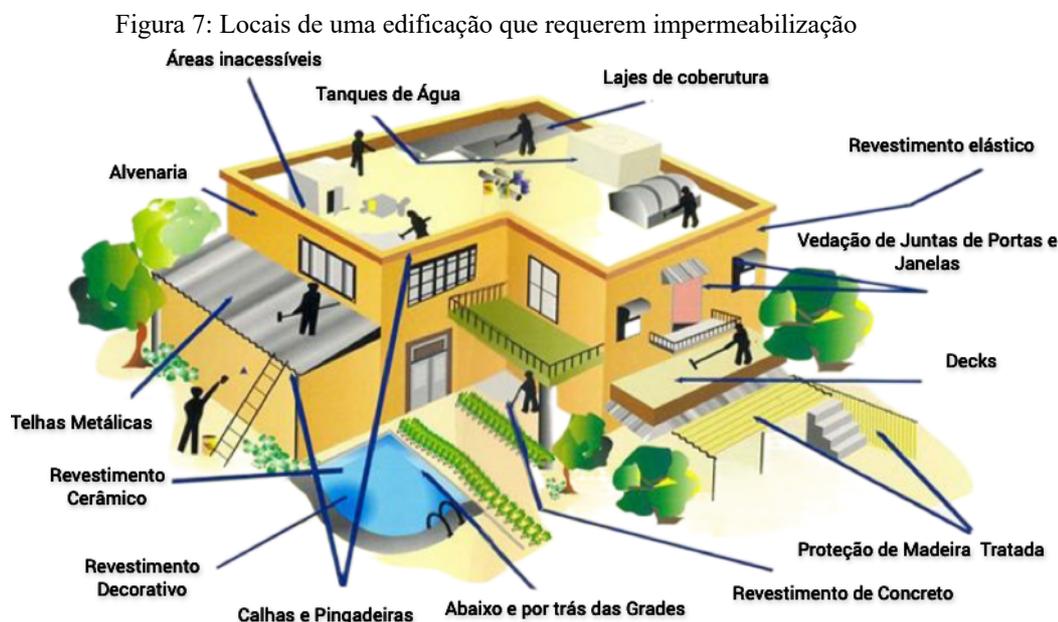
De forma complementar, a NBR 9574 (ABNT, 2008) afirma que as áreas que requeiram estanqueidade devem ser totalmente impermeabilizadas. Na figura 7, são elencadas as áreas de uma edificação que necessitam de um processo impermeabilizante adequado.

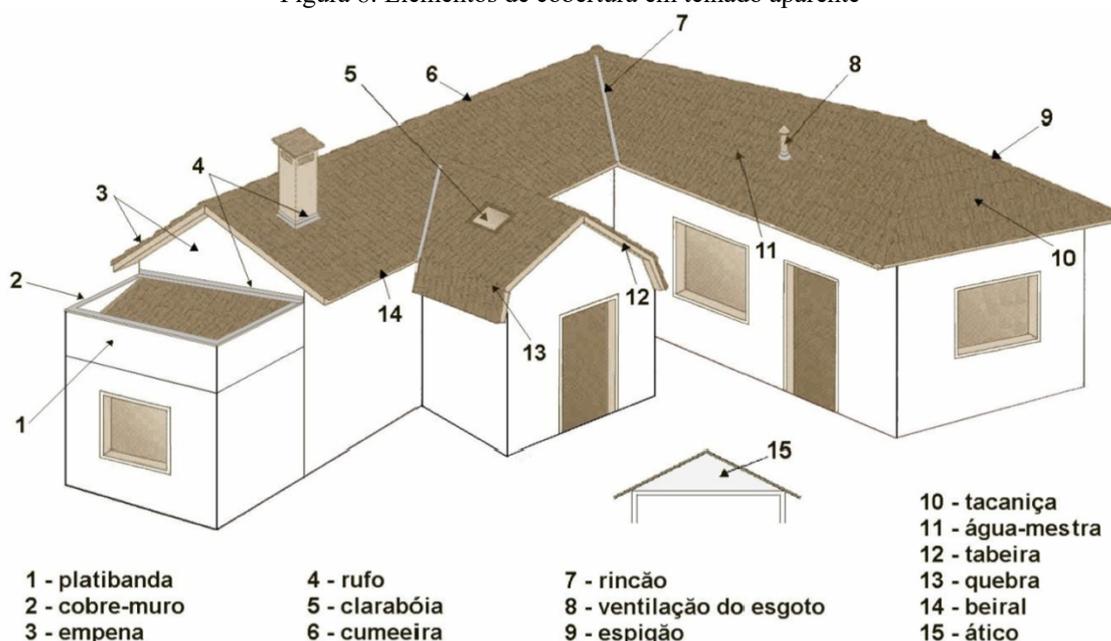
Figura 8: Elementos de cobertura em telhado aparente

A terminologia adotada quanto aos elementos de cobertura de telhado aparente estão presentes na figura 8.

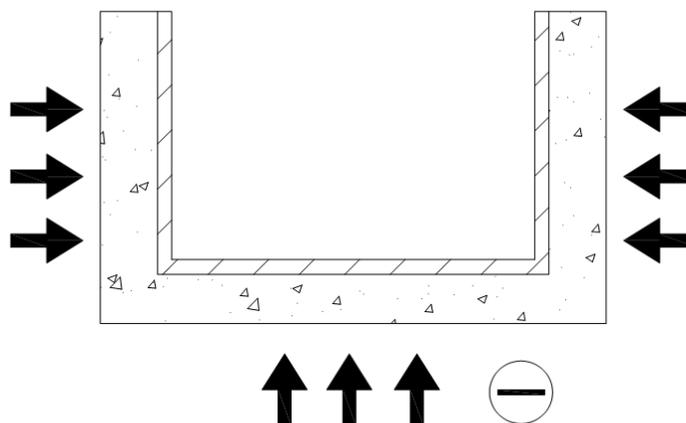
Figura 9: Pressão negativa atuando de forma inversa à impermeabilização

- a) Água de percolação: atuante em terraços, coberturas e fachadas, onde há livre escoamento, mas sem pressão sobre os elementos da construção;
- b) Água de condensação: atuante pela condensação do ar atmosférico;
- c) Água sob pressão: atuante em subsolos, caixas d'água, piscinas, exercendo força hidrostática sobre a impermeabilização, podendo ser de dois tipos:
  - i) Água sob pressão negativa (figura 9): pressão hidrostática inversa à impermeabilização, penetrando a estrutura e forçando-a de modo a se desprender do produto impermeabilizante.

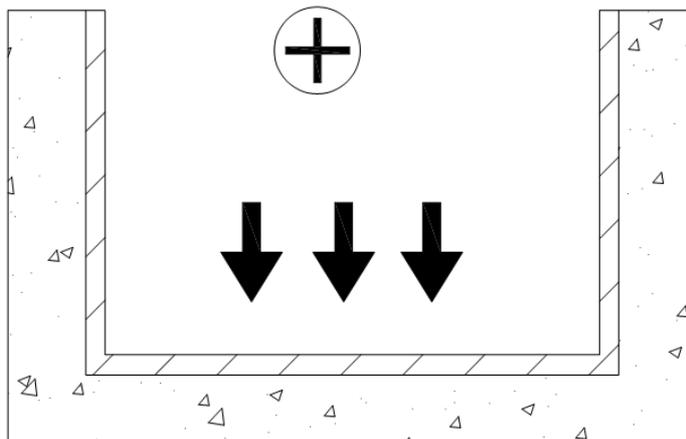
Figura 10: Pressão positiva de compressão da base

- ii) Água sob pressão positiva (figura 10): exerce pressão hidrostática direta na impermeabilização, comprimindo a base sobre a qual está aplicada.

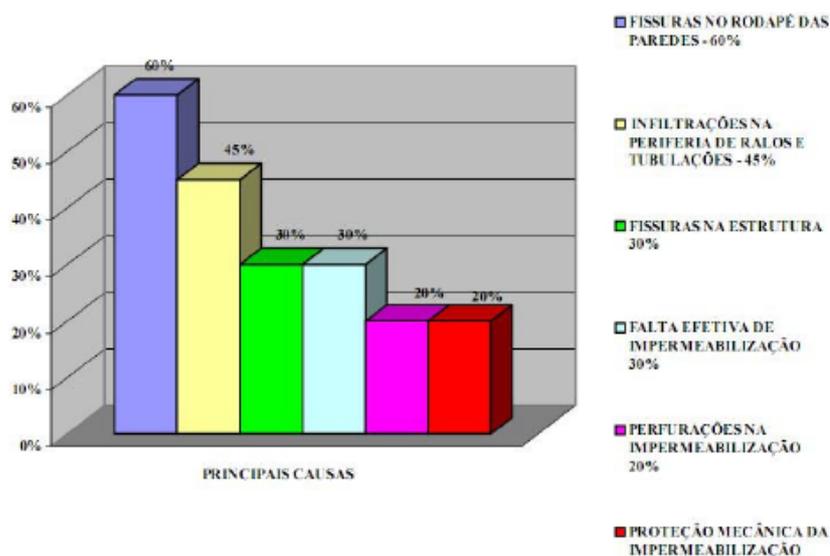
Figura 11: Principais causas de infiltrações em edificações

A figura 11 mostra o percentual de incidência das principais causas de infiltração em uma edificação, elencando falta de impermeabilização em 30% dos casos e problemas de perfuração no sistema impermeabilizante ou na proteção mecânica na ordem de 20%.

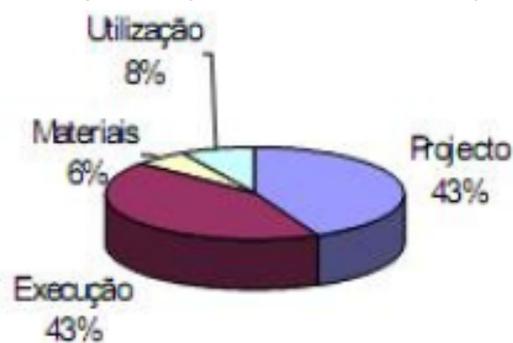
Figura 12: Principais situações de sinistro em edificações

Martins (2006) cita uma pesquisa feita por uma seguradora francesa que analisou dez mil situações de deficiências construtivas, visualizadas na figura 12.

Assim, tem-se uma divisão clara em quatro etapas: projeto, execução inadequada, utilização indevida e materiais inadequados.

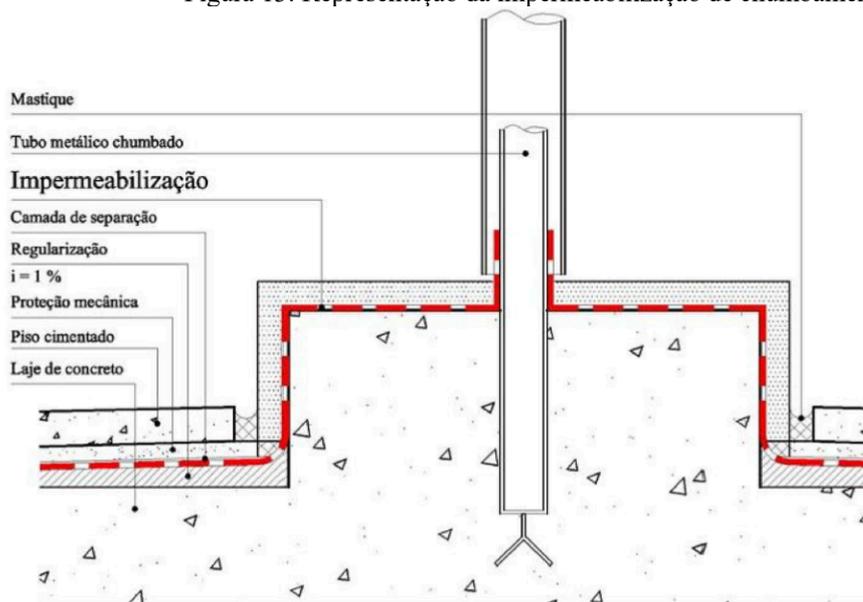
Figura 13: Representação da impermeabilização de chumbamento

Na figura 13, apresenta-se a representação gráfica de como ocorre a impermeabilização do chumbamento.

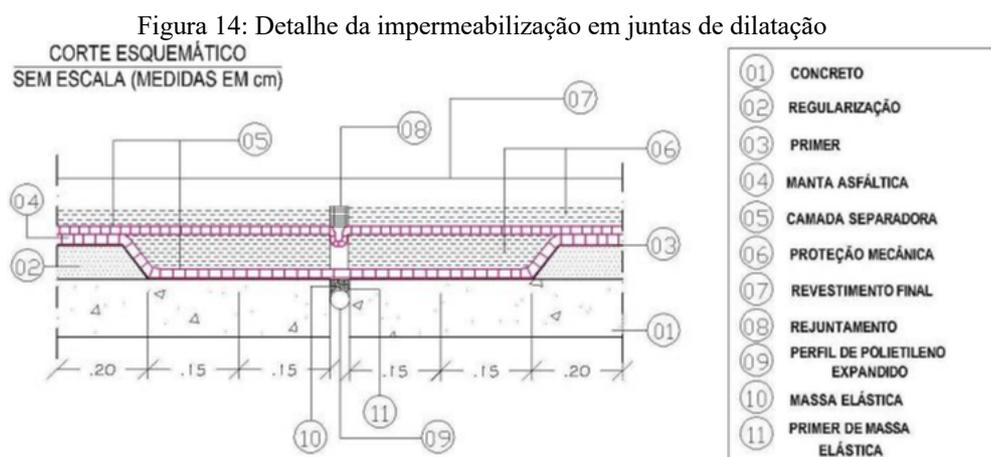
A NBR 9575 (ABNT, 2010) afirma que as juntas de dilatação devem ser divisoras de água, com cotas mais elevadas no nivelamento do caimento. A norma também prevê que nas juntas de dilatação, haverá tratamento específico compatível aos reforços atuantes e materiais empregados na impermeabilização.

Na figura 14 é apresentado o detalhamento da impermeabilização nas juntas de dilatação.

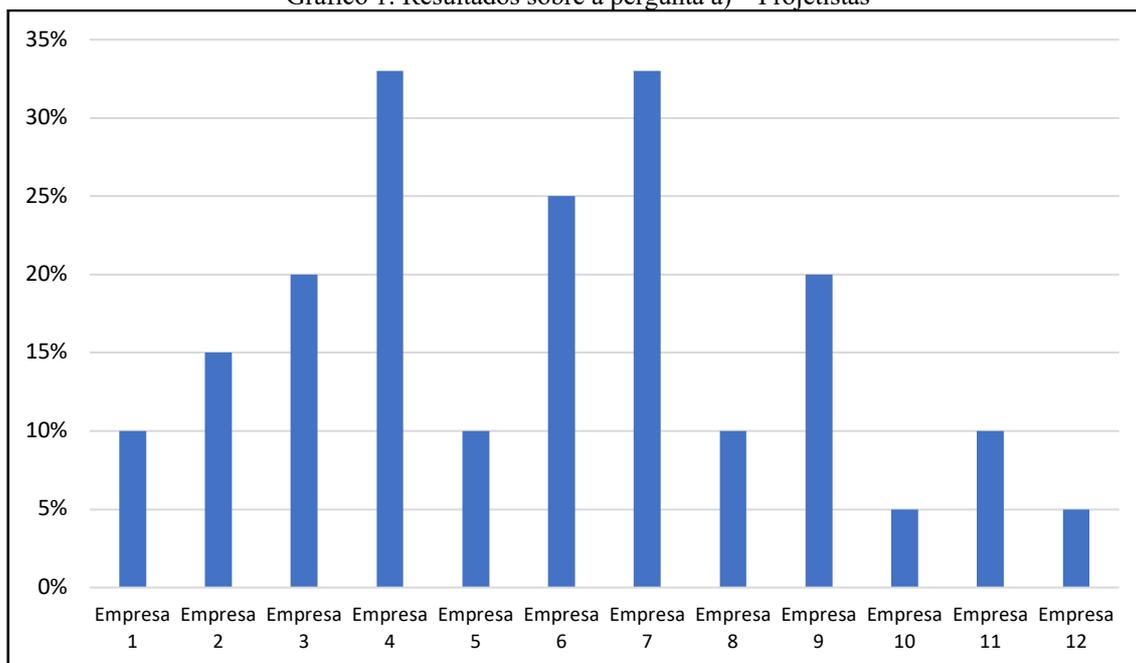
Gráfico 1: Resultados sobre a pergunta a) – Projetistas

No gráfico 1 são exibidas as respostas à pergunta acima.

Do gráfico, chama a atenção a baixa solicitação média do projeto de impermeabilização pelo contratante, de apenas 16%. Esta baixa frequência aponta para um quadro alarmante em que há pouca importância atribuída para esse tipo de projeto. Infelizmente, tal resultado é compatível com o trabalho de Siqueira Filho (1991), em que cerca de 90% das obras estudadas não possuíam serviço de impermeabilização.

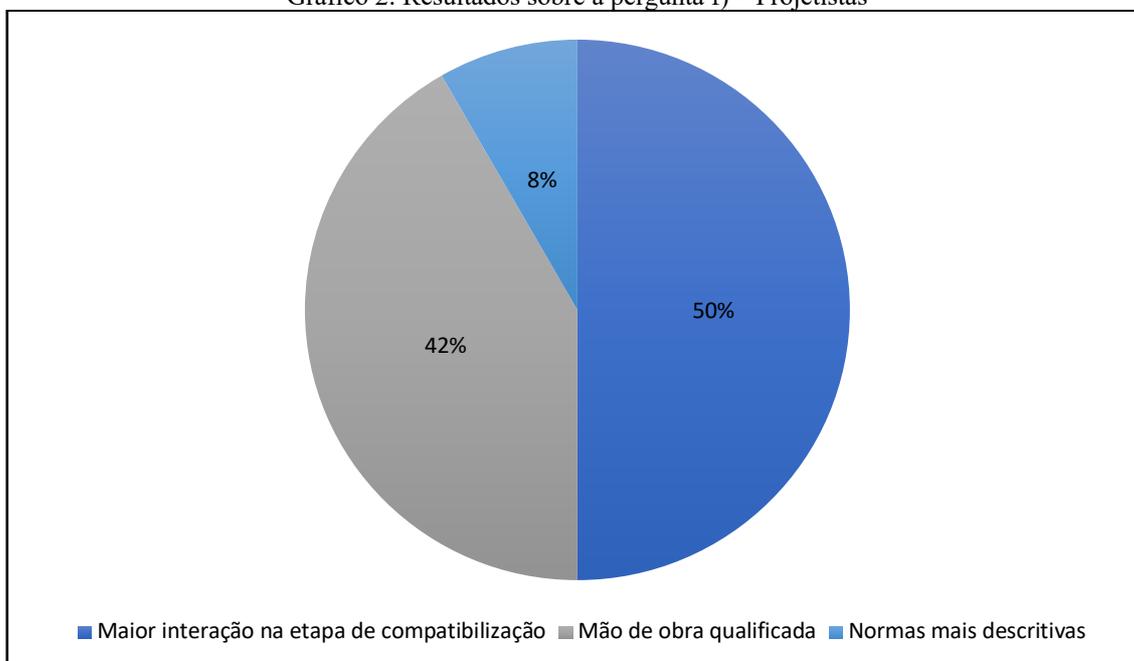
Gráfico 2: Resultados sobre a pergunta f) – Projetistas

No gráfico 2 são exibidas as respostas à pergunta acima.

Para metade dos entrevistados, a interação entre os projetistas na fase de concepção do projeto é de fundamental importância para uma impermeabilização bem sucedida. Esta afirmação é importante porque corrobora com a literatura especializada de que a interação entre os profissionais responsáveis pelo sistema de cobertura, indo desde o projeto até a execução, resulta na qualidade da estanqueidade à água.

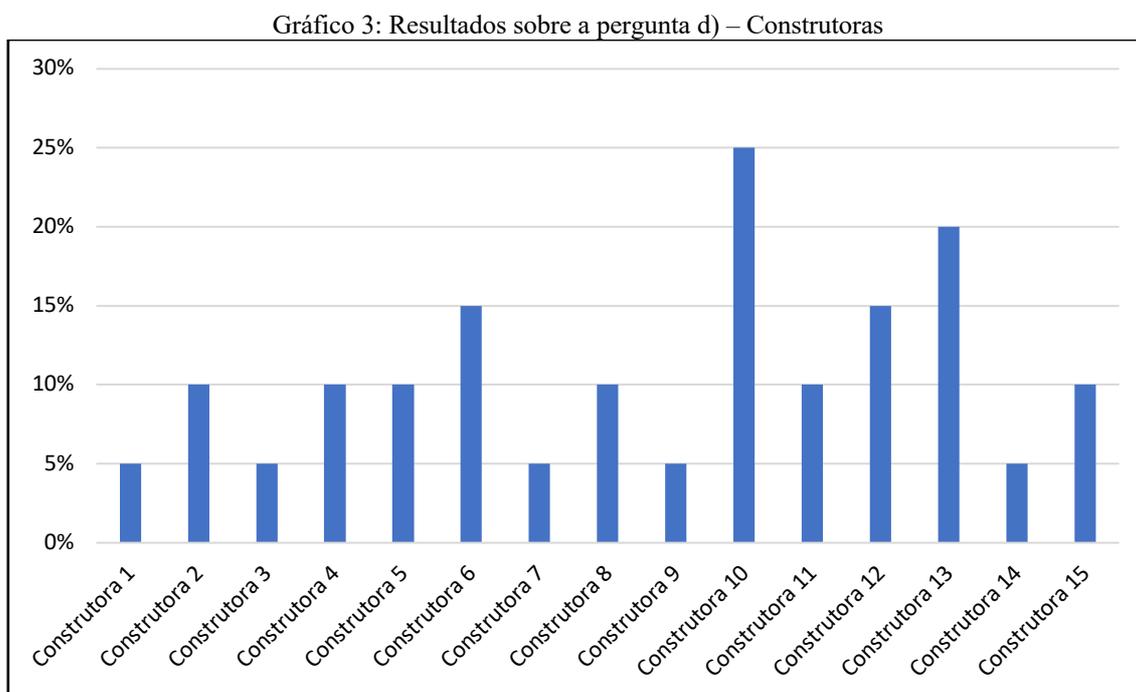
No gráfico 3 são exibidas as respostas à pergunta acima.

Os dados acima demonstram um baixo índice de reclamações dos usuários finais para as construtoras no quesito impermeabilização da coberta. No entanto, como as respostas foram autodeclaradas, há um conflito de interesses em questão. Isso porque, as construtoras tendem a subnotificar a ocorrência de problemas de qualquer tipo em suas obras. Tal fato é melhor explicado nas respostas das aplicadoras.

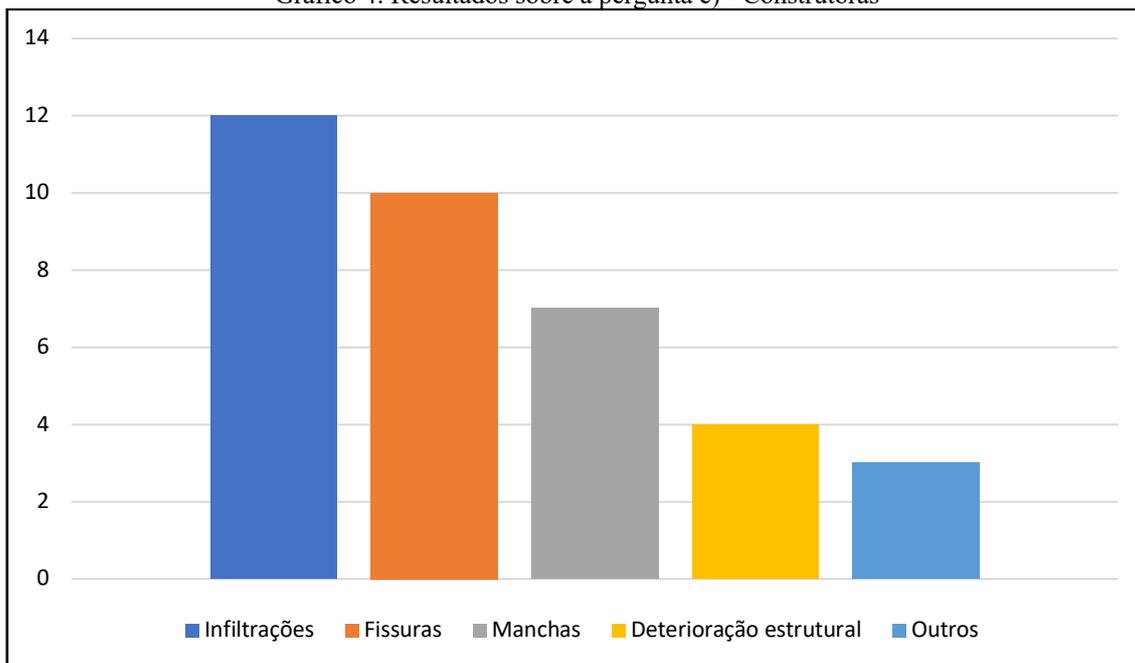
Gráfico 4: Resultados sobre a pergunta e) - Construtoras

No gráfico 4, são exibidas as respostas à pergunta acima.

Para esta pergunta, permitiu-se múltiplas respostas, resultando em uma quantidade de resultado acima dos 15 entrevistados. Destaca-se a forte prevalência de infiltrações, fissuras e manchas entre as manifestações relatadas.

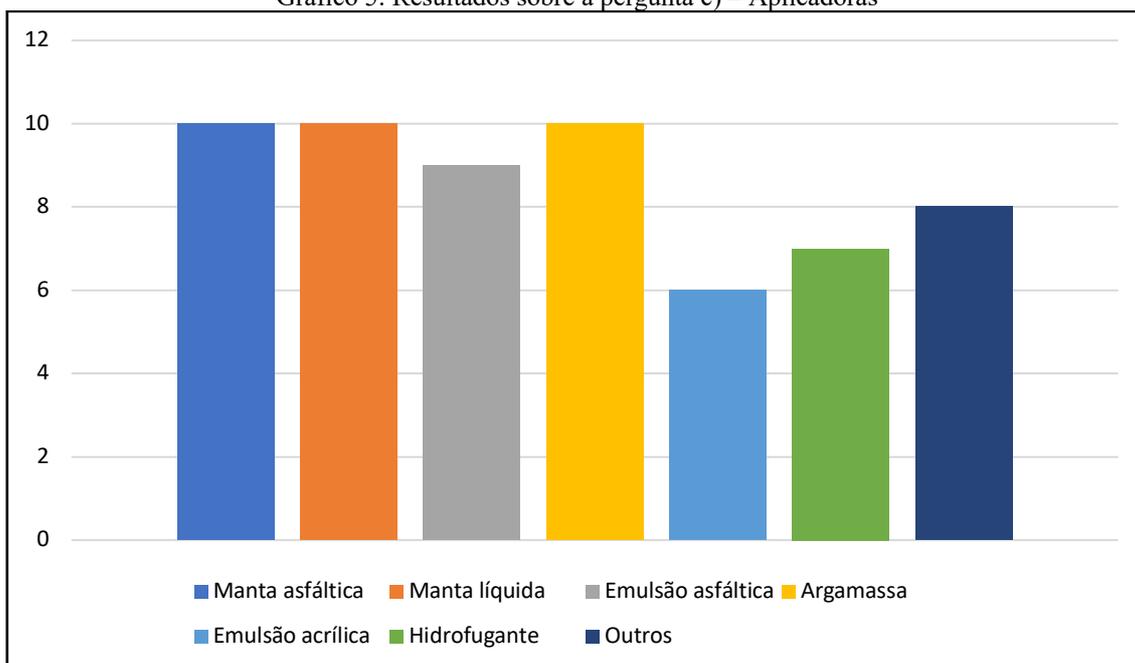
Gráfico 5: Resultados sobre a pergunta c) – Aplicadoras

No gráfico 5 são exibidas as respostas à pergunta acima.

Para esta pergunta, permitiu-se múltiplas respostas, resultando em uma quantidade de resultado bem acima dos 10 entrevistados. Por meio dela, foi mostrado que os sistemas impermeabilizantes mais comuns são a manta asfáltica, manta líquida e a argamassa, quer seja a impermeabilizante ou a polimérica.

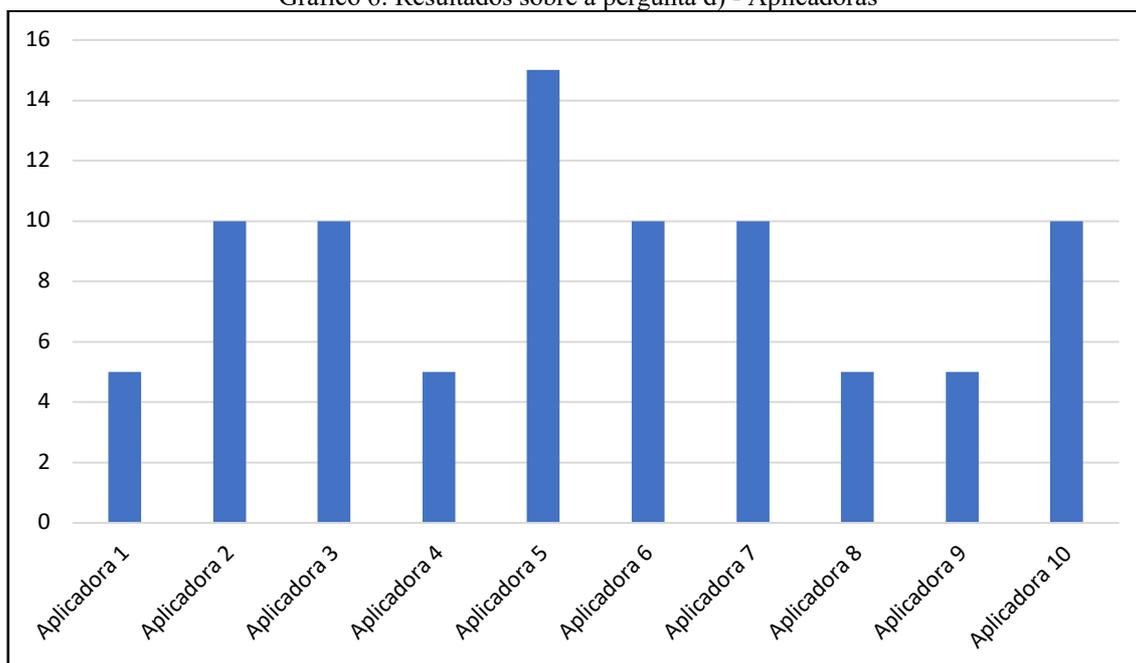
Gráfico 6: Resultados sobre a pergunta d) - Aplicadoras

No gráfico 6 são exibidas as respostas à pergunta acima.

O resultado encontrado surpreende, pois afirma que o índice de erros é baixíssimo, apontando para uma excelente qualidade da execução, a despeito da frequente ausência de projeto impermeabilizante.

Como as respostas são autodeclaradas, há uma tendência das empresas em subestimarem os seus erros. Corroborando com isso, um dos entrevistados afirmou que muitos dos serviços tratam-se na verdade de reparos, quer sejam de outras aplicadoras ou da própria construtora. Assim, entende-se que o índice de ocorrência de anomalias tende a ser superior ao apresentado.

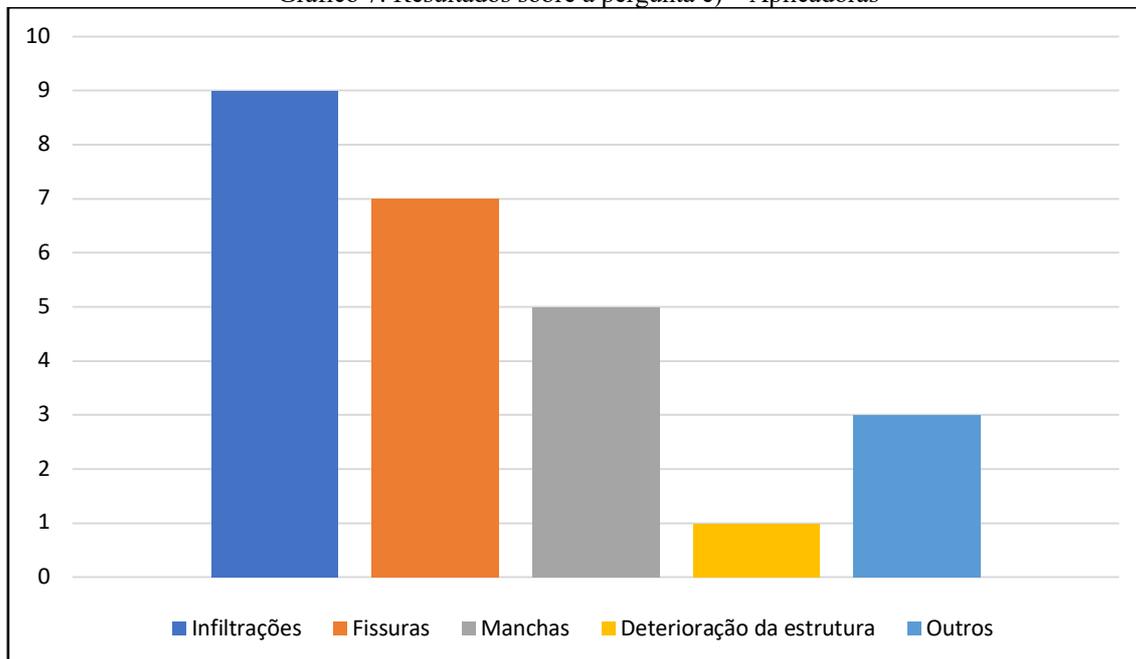
Gráfico 7: Resultados sobre a pergunta e) – Aplicadoras

No gráfico 7 são exibidas as respostas à pergunta acima.

Para esta pergunta, permitiu-se múltiplas respostas, resultando em uma quantidade de resultado acima dos 10 entrevistados. Destaca-se a forte prevalência de infiltrações, fissuras e manchas entre as manifestações relatadas, bem como a congruência com o resultado obtido das construtoras.
