UNIVERSIDADE FEDERAL DE ALAGOAS –UFAL  
CENTRO DE TECNOLOGIA - CTEC  
CURSO DE ENGENHARIA CIVIL

**INFLUÊNCIA DA GESTÃO NA RESTAURAÇÃO DE RODOVIAS: ESTUDO DE CASO  
BR-101/AL**

Trabalho de Conclusão de Curso

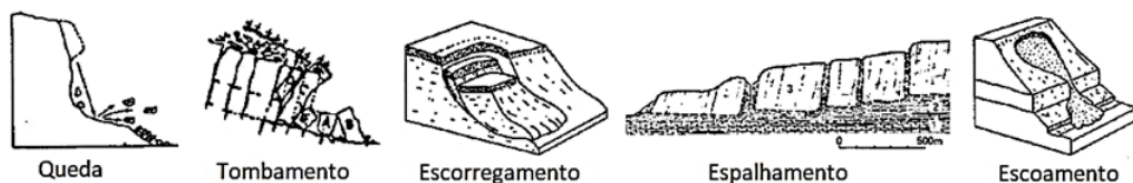
Tavares (2019 *apud* MACHADO e MACHADO, 1997) esclarece que os taludes são submetidos a forças gravitacionais e de percolação de água, que tendem a instabilizar o maciço até o ponto em que a sua resistência não seja mais suficiente para conter essas ações, ocasionando na ruptura do solo. Para Cruden e Varnes (1996) as rupturas em taludes podem ser classificadas em cinco categorias principais (Figura 03):

Figura 03: Tipos de rupturas em taludes

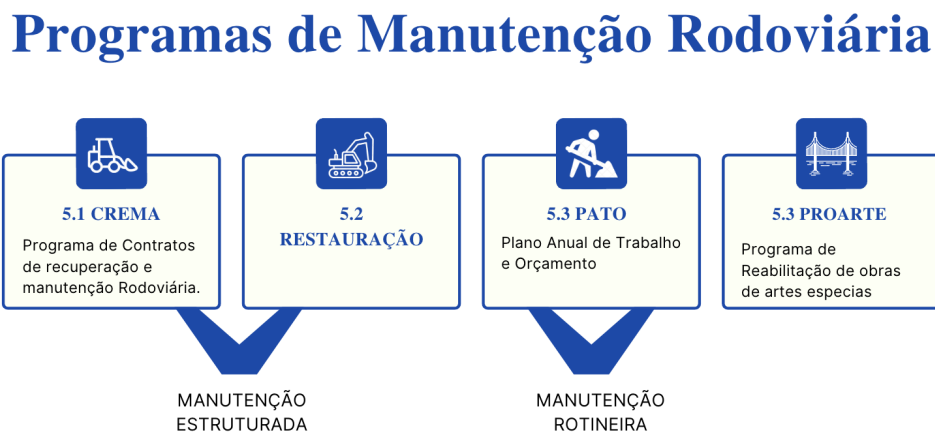
Figura 05: Resumo dos Programas de Manutenção do DNIT

Segundo o Ministério da Infraestrutura (2018), através de publicação no site do Governo Federal, o resumo dos Programas de Manutenção do DNIT é ilustrado na Figura 05, esses são divididos entre Crema, Restauração, Pato e Proarte.

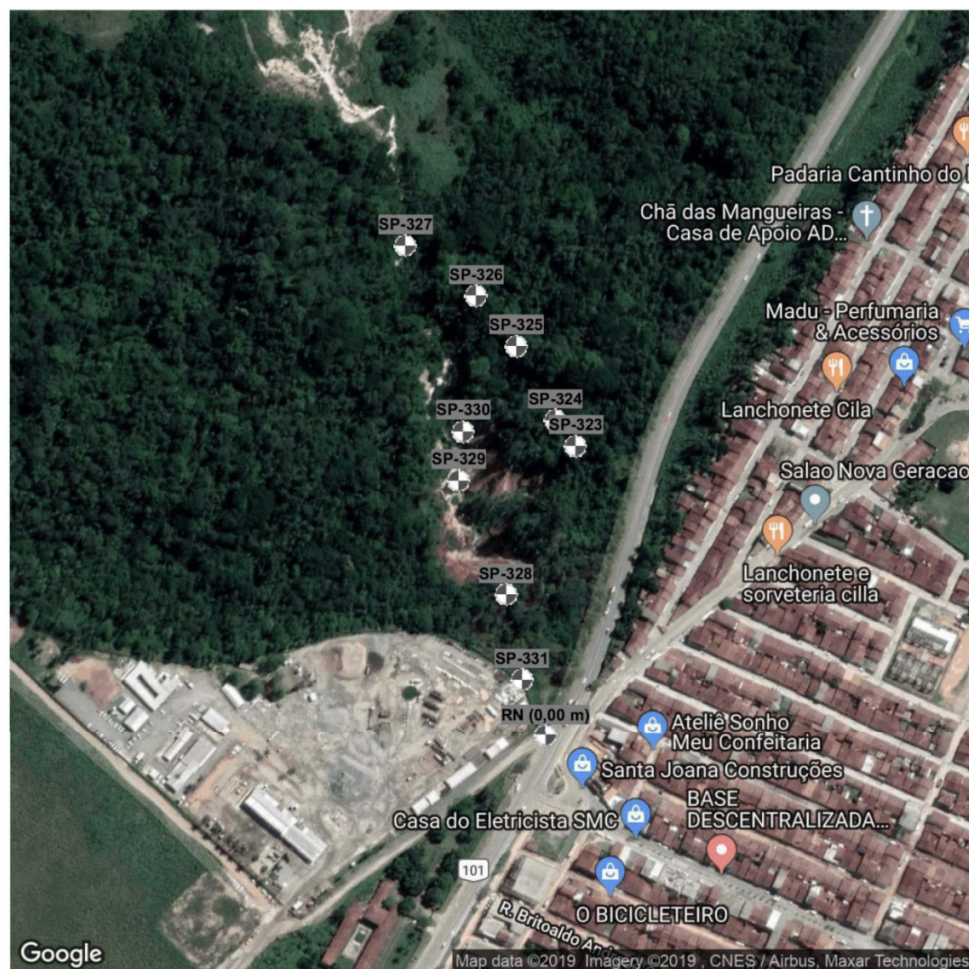
Segue na Figura 08 o croqui com o posicionamento das 09 sondagens existentes e nos anexos seus respectivos boletins com identificação das características geotécnicas do solo na região.

Figura 08: Croquis de localização das sondagens existentes.

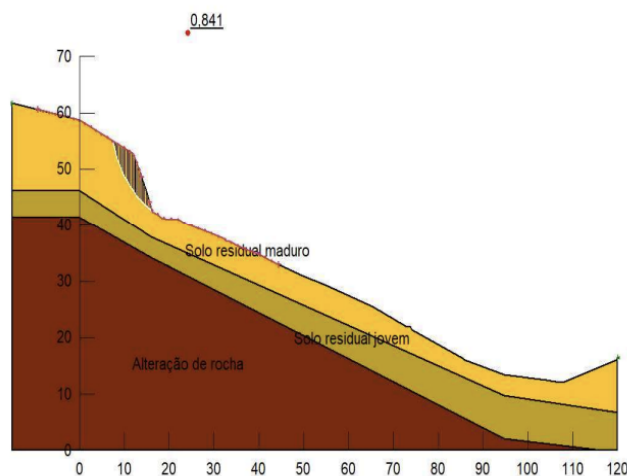
Foi observado através da a análise de estabilidade que não foi obtido o FS (Fator de segurança) mínimo (FS min=1,3) dessa forma fazendo necessária obra de estabilização para elevar os parâmetros ao valor estabelecido por norma (Figura 09).

Figura 09: Situação do talude erodido (FS=0,84).

O fator de segurança mínimo (FSmin) adotado teve seu valor estipulado com base nas

especificações contidas na Norma Técnica ABNT/NBR 11687 - Estabilidade de Encostas (2009), determinou-se para os trechos analisados um FS<sub>mín</sub> de 1,3 em função de um baixo nível de segurança contra danos a vidas humanas e médio nível de segurança contra danos materiais e ambientais.

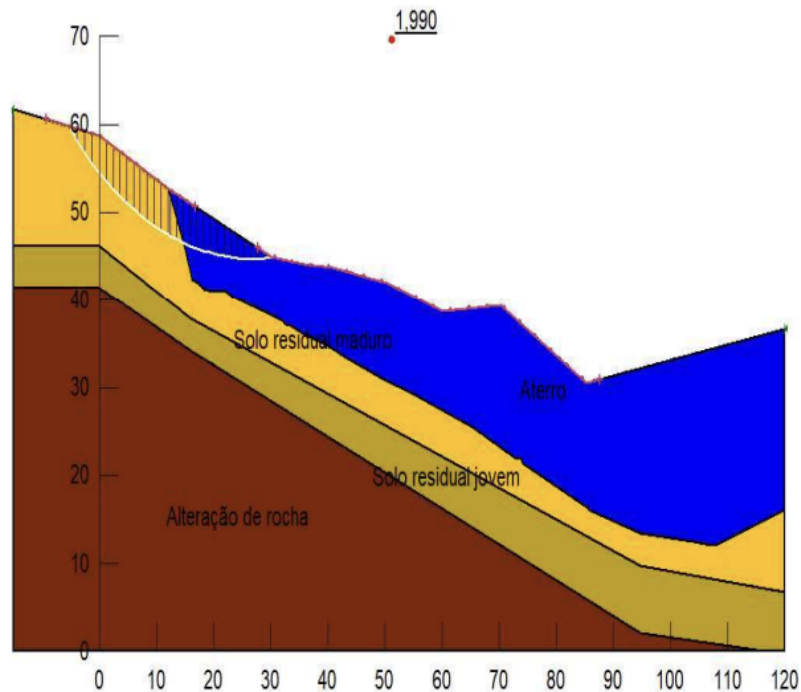
A análise de estabilidade com o preenchimento da região é apresentada e aponta um fator de segurança de 1,99; indicando ótimas condições de estabilidade como podemos ver na Figura 12.

Figura 12: Situação futura do talude erodido na região (FS=1,99).

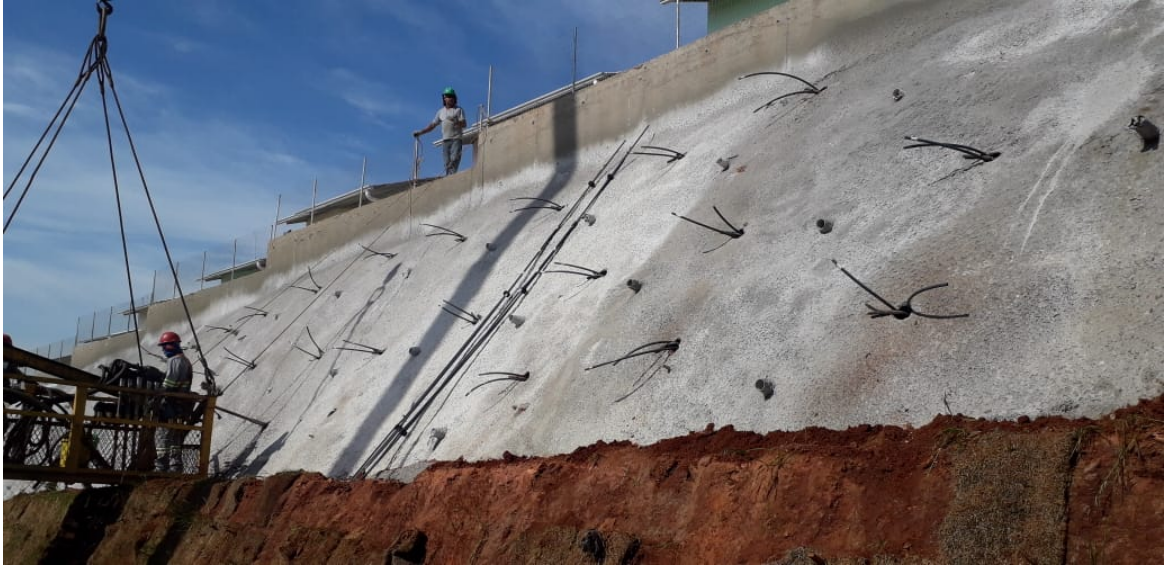
estabilidade em uma encosta através da instalação de reforços passivos (grampos/chumbadores) que são reforçados com a aplicação de calda cimento e agem de maneira contrária as forças voltadas a face do talude (Figura 14). Os furos realizados para a colocação dos chumbadores são posteriormente cimentados de modo que sejam preenchidos todos os vazios entre eles o solo, garantindo assim maior aderência entre o terreno e a estrutura.

Figura 14 - execução da tecnica solo grampeado.

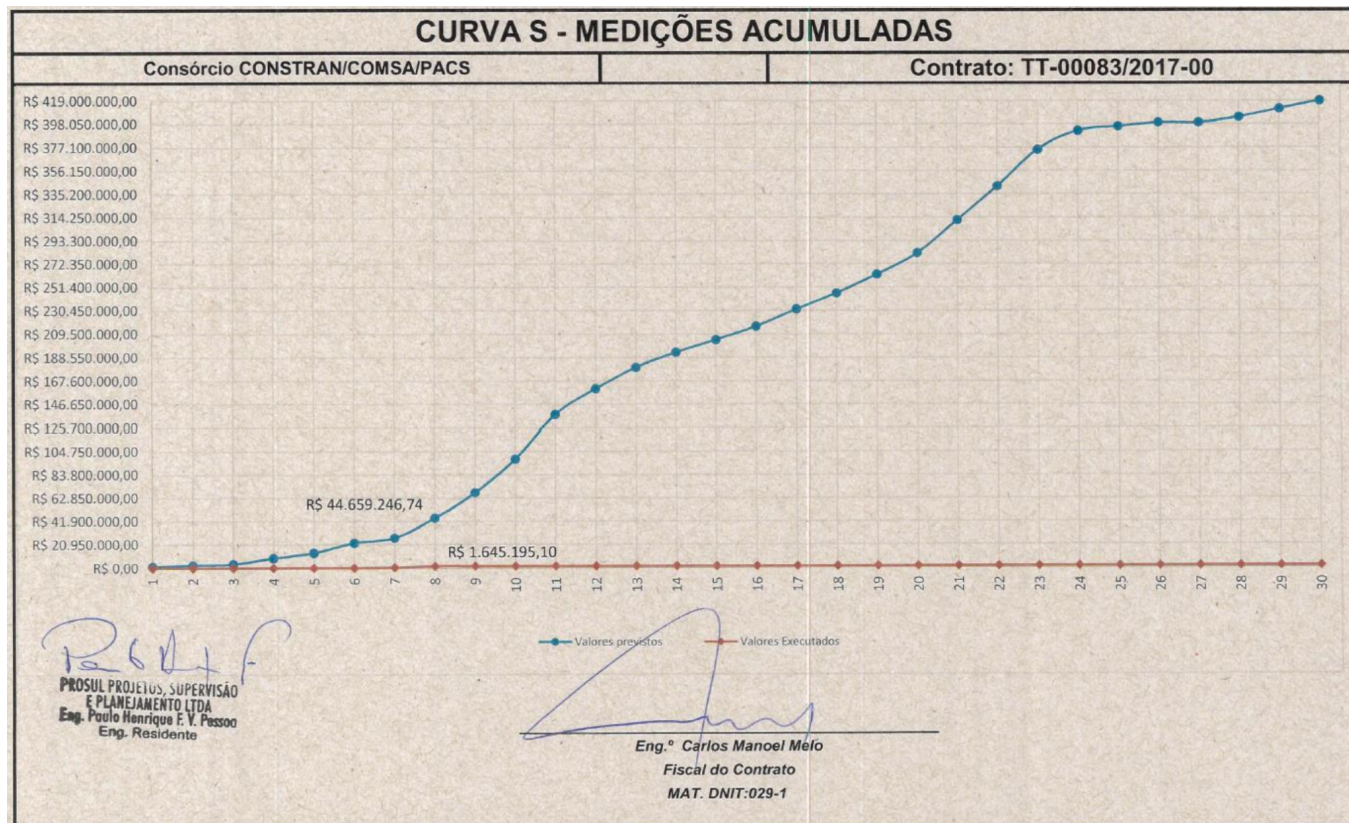
Figura 19: Curva S de Medições Previstas x Realizadas

Visualmente, verifica-se que, com as recorrentes modificações no cronograma físico-financeiro das obras, a curva S do projeto se tornou cada vez mais íngreme, demonstrando que um número cada vez maior de atividades deveria ser realizado em um menor espaço de tempo. Isto ocorreu porque as atualizações realizadas pelo Consórcio no cronograma inicial (aquele de sua proposta licitatória), somente alteraram os meses de início das obras, mantendo-se a data final, o que acabou por concentrar aproximadamente 90% das atividades medidas na segunda metade do cronograma,

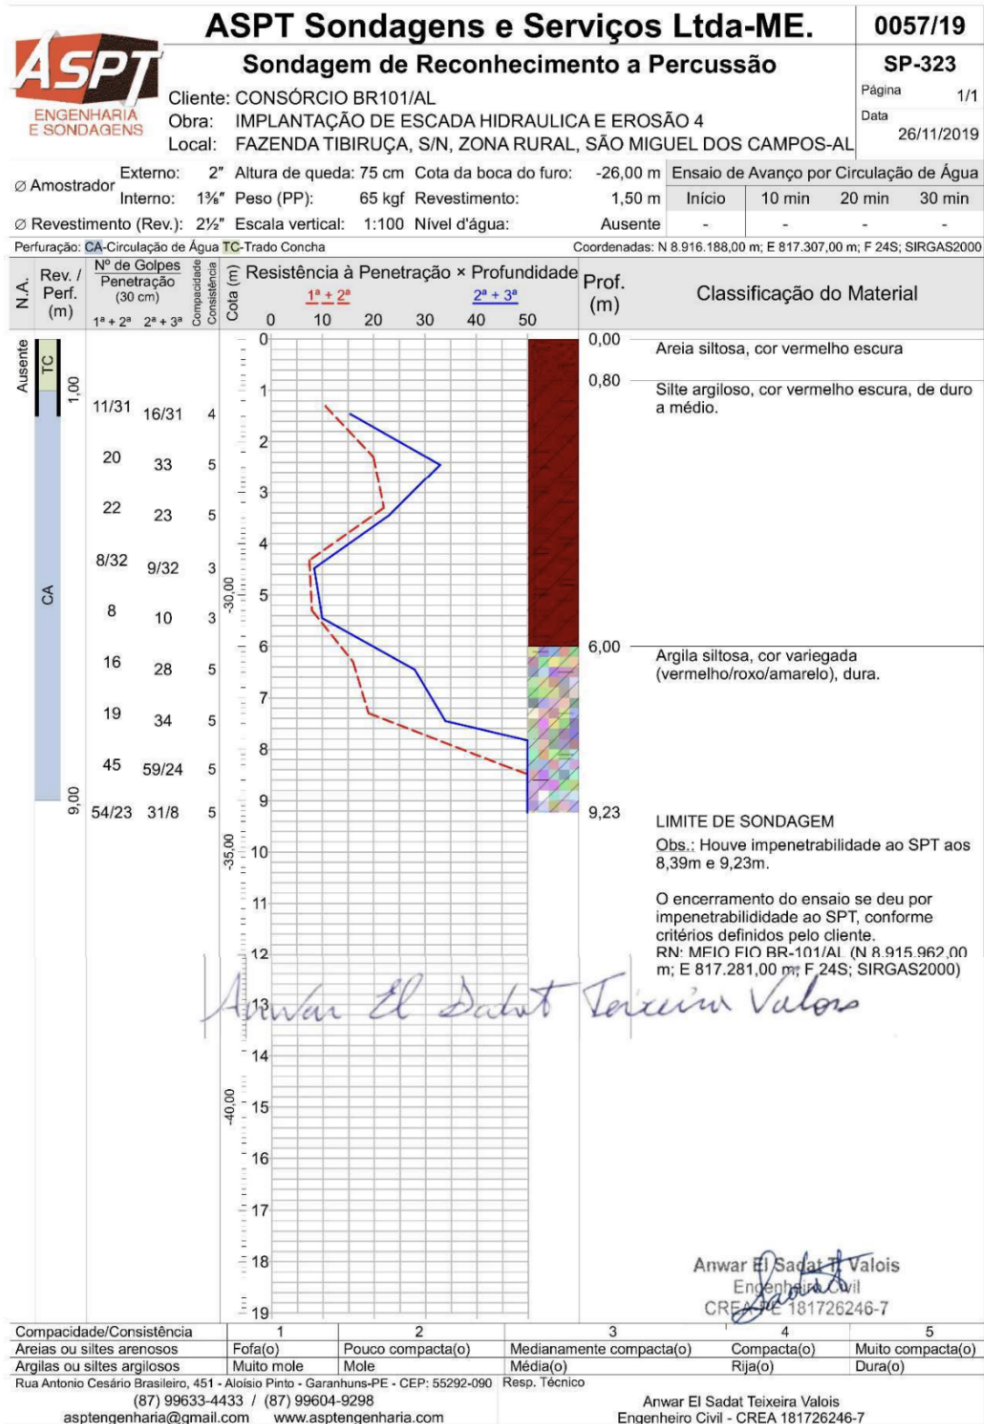
Figura 21: boletim de sondagem do SP-323.

Boletins das sondagens realizadas para caracterização do local e implantação de escada hidráulica (Figuras 21 a 29).

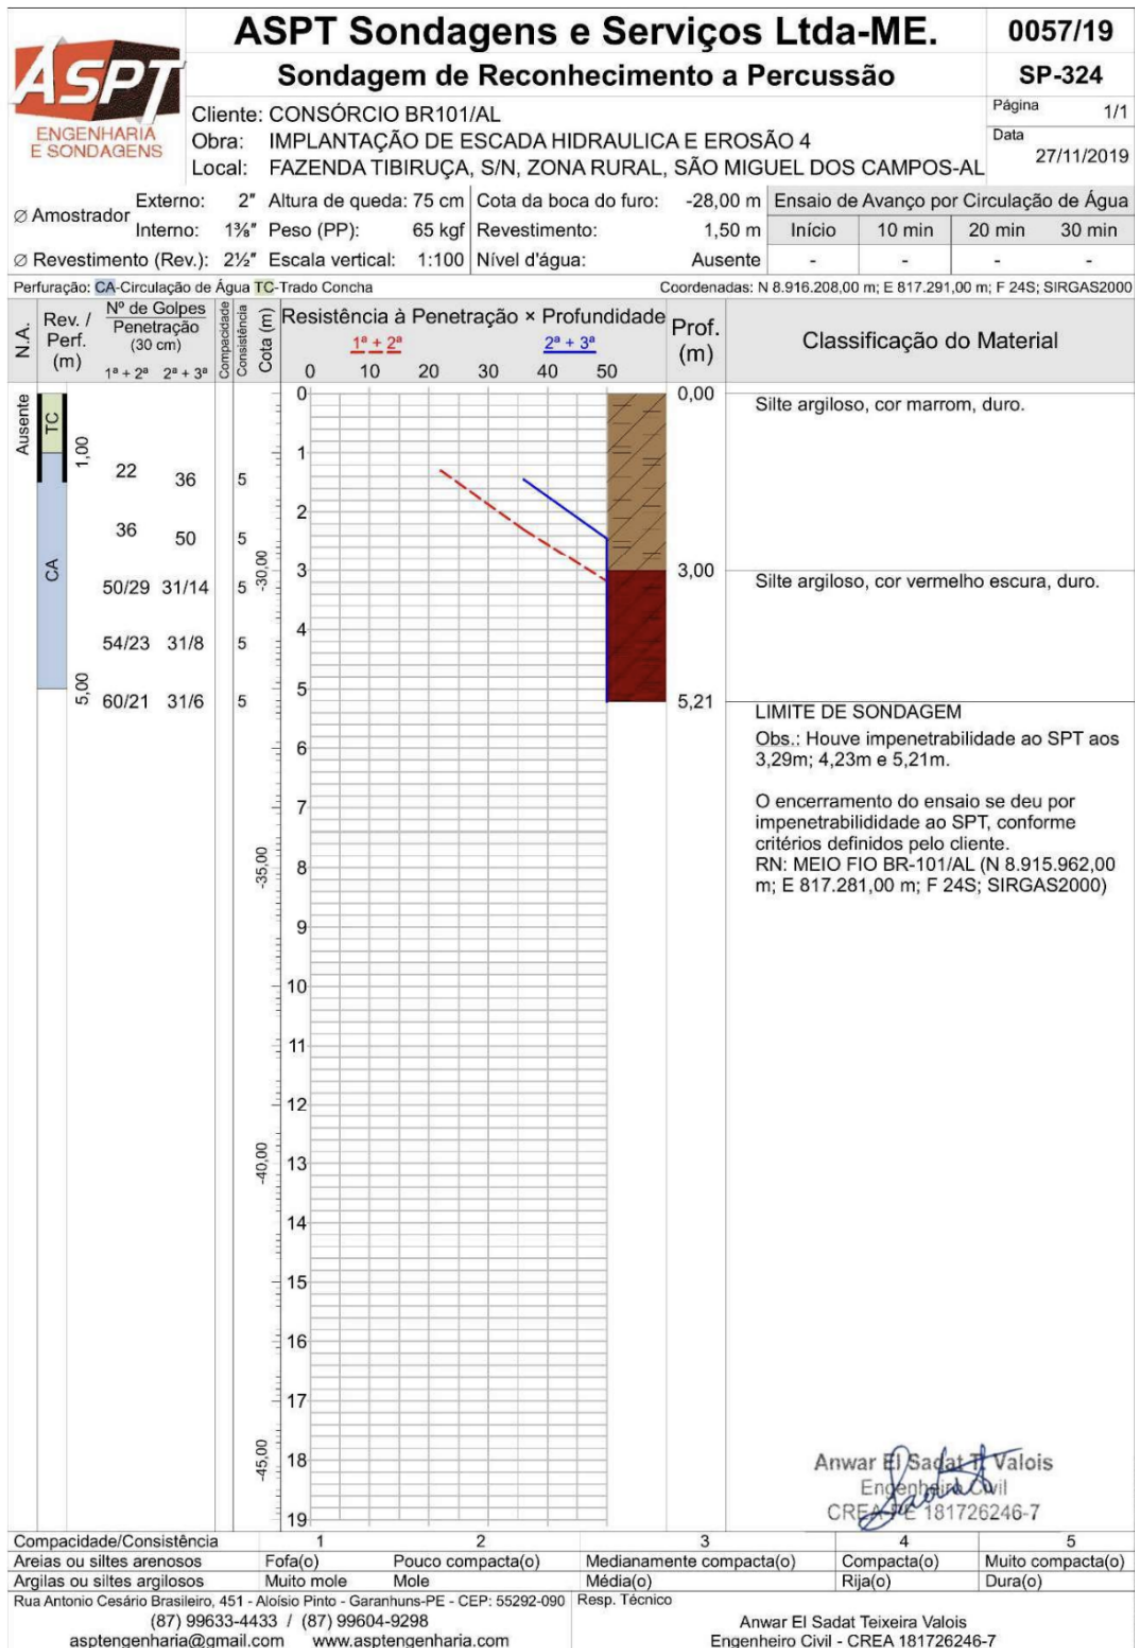
Figura 22: boletim de sondagem do SP-324

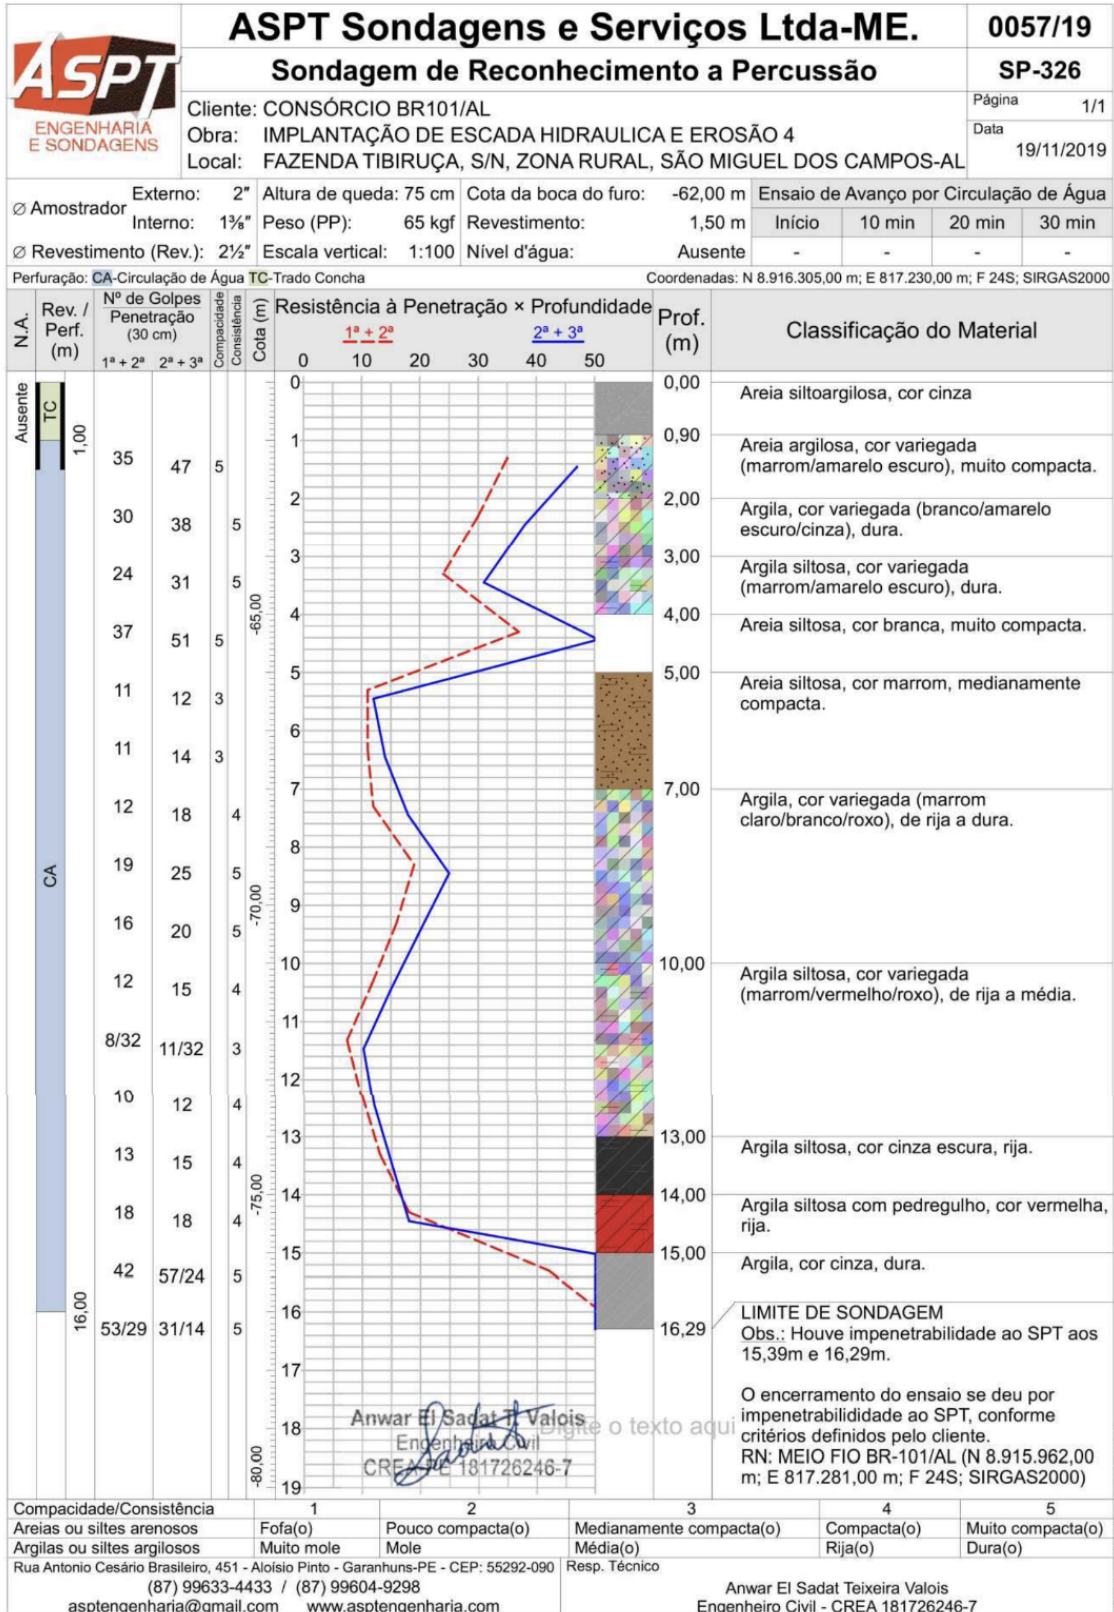
Figura 24: boletim de sondagem do SP-326

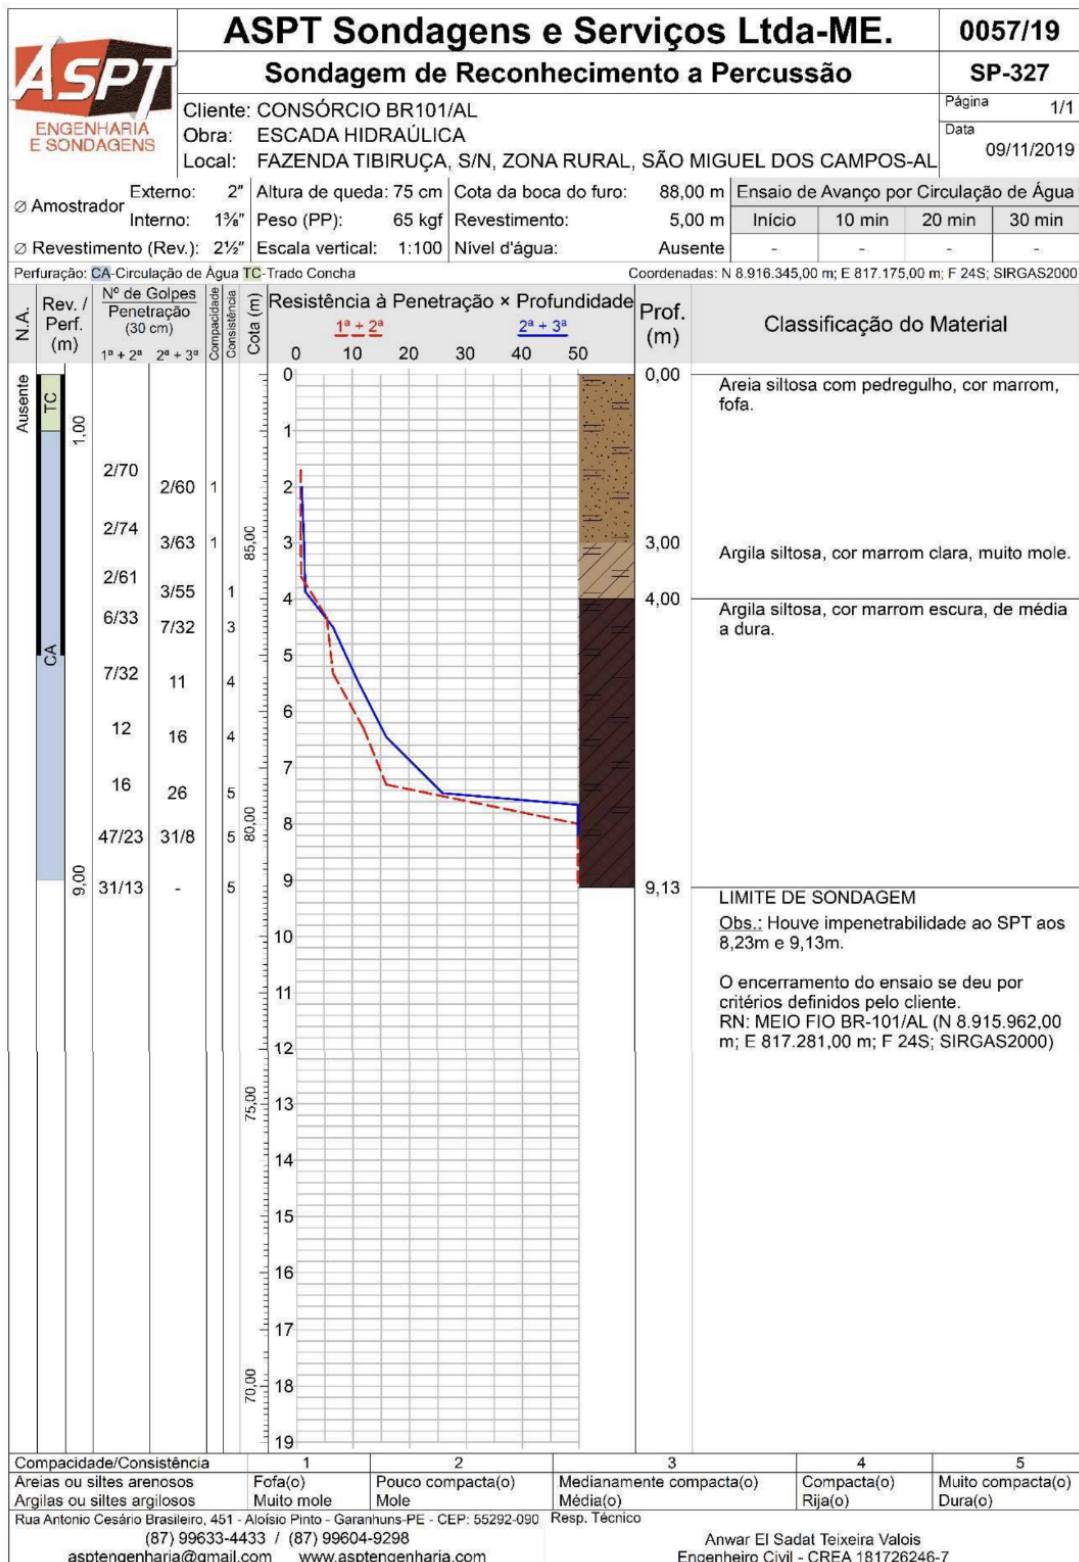
Figura 25: boletim de sondagem do SP-327.

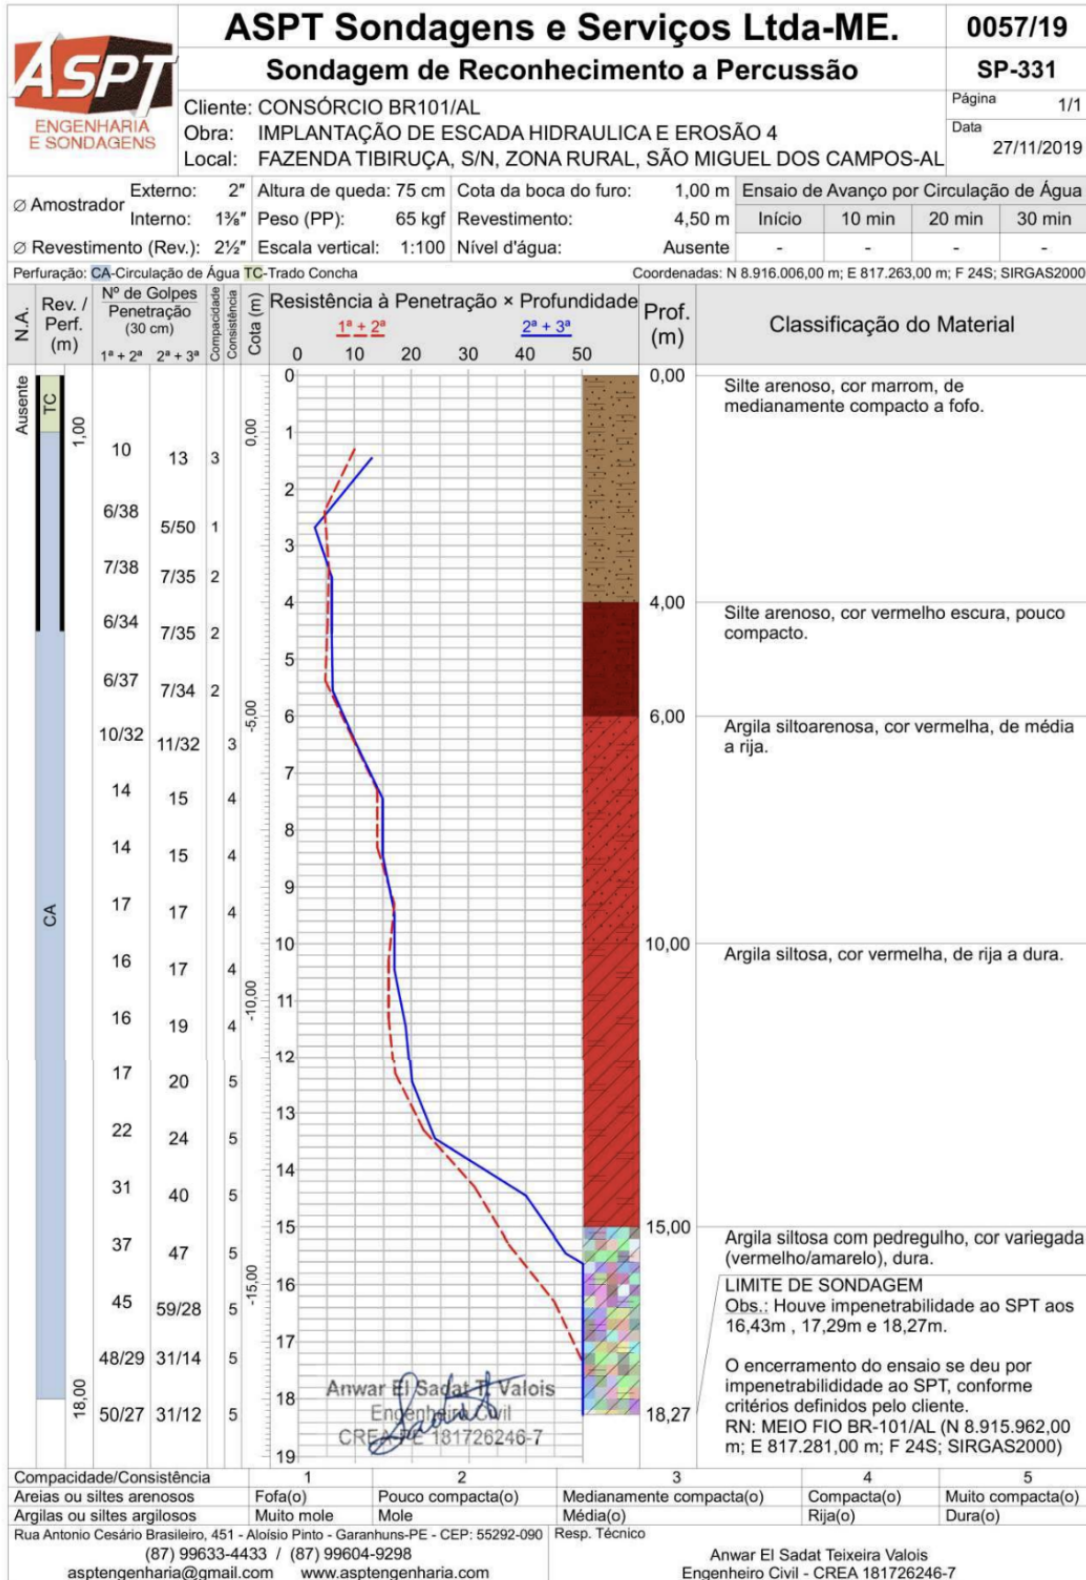
Figura 29: boletim de sondagem do SP-331.

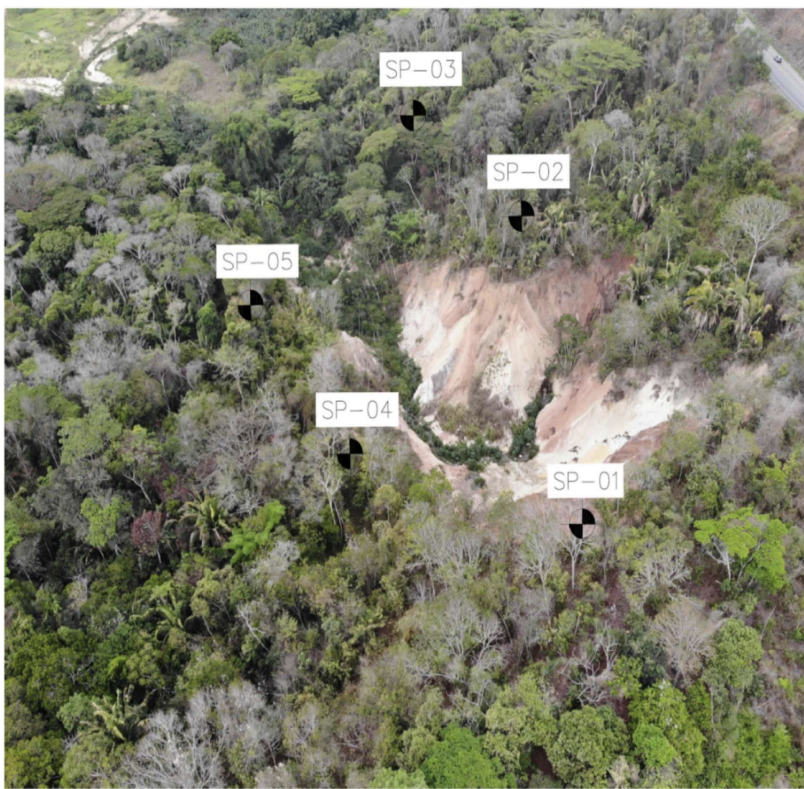
Para conhecimento e avaliação dos segmentos a serem estudados, verificou-se a necessidade de complementação dos estudos geotécnicos existente, vindo por bem a proposição de campanha de sondagens SPT auxiliar para melhor caracterização do solo local. Apresenta-se nas Figuras 30 e 31, em sequência, a indicação dos locais onde foram propostas a execução de sondagens tipo SPT.

Figura 31: Vista do posicionamento das novas sondagens.

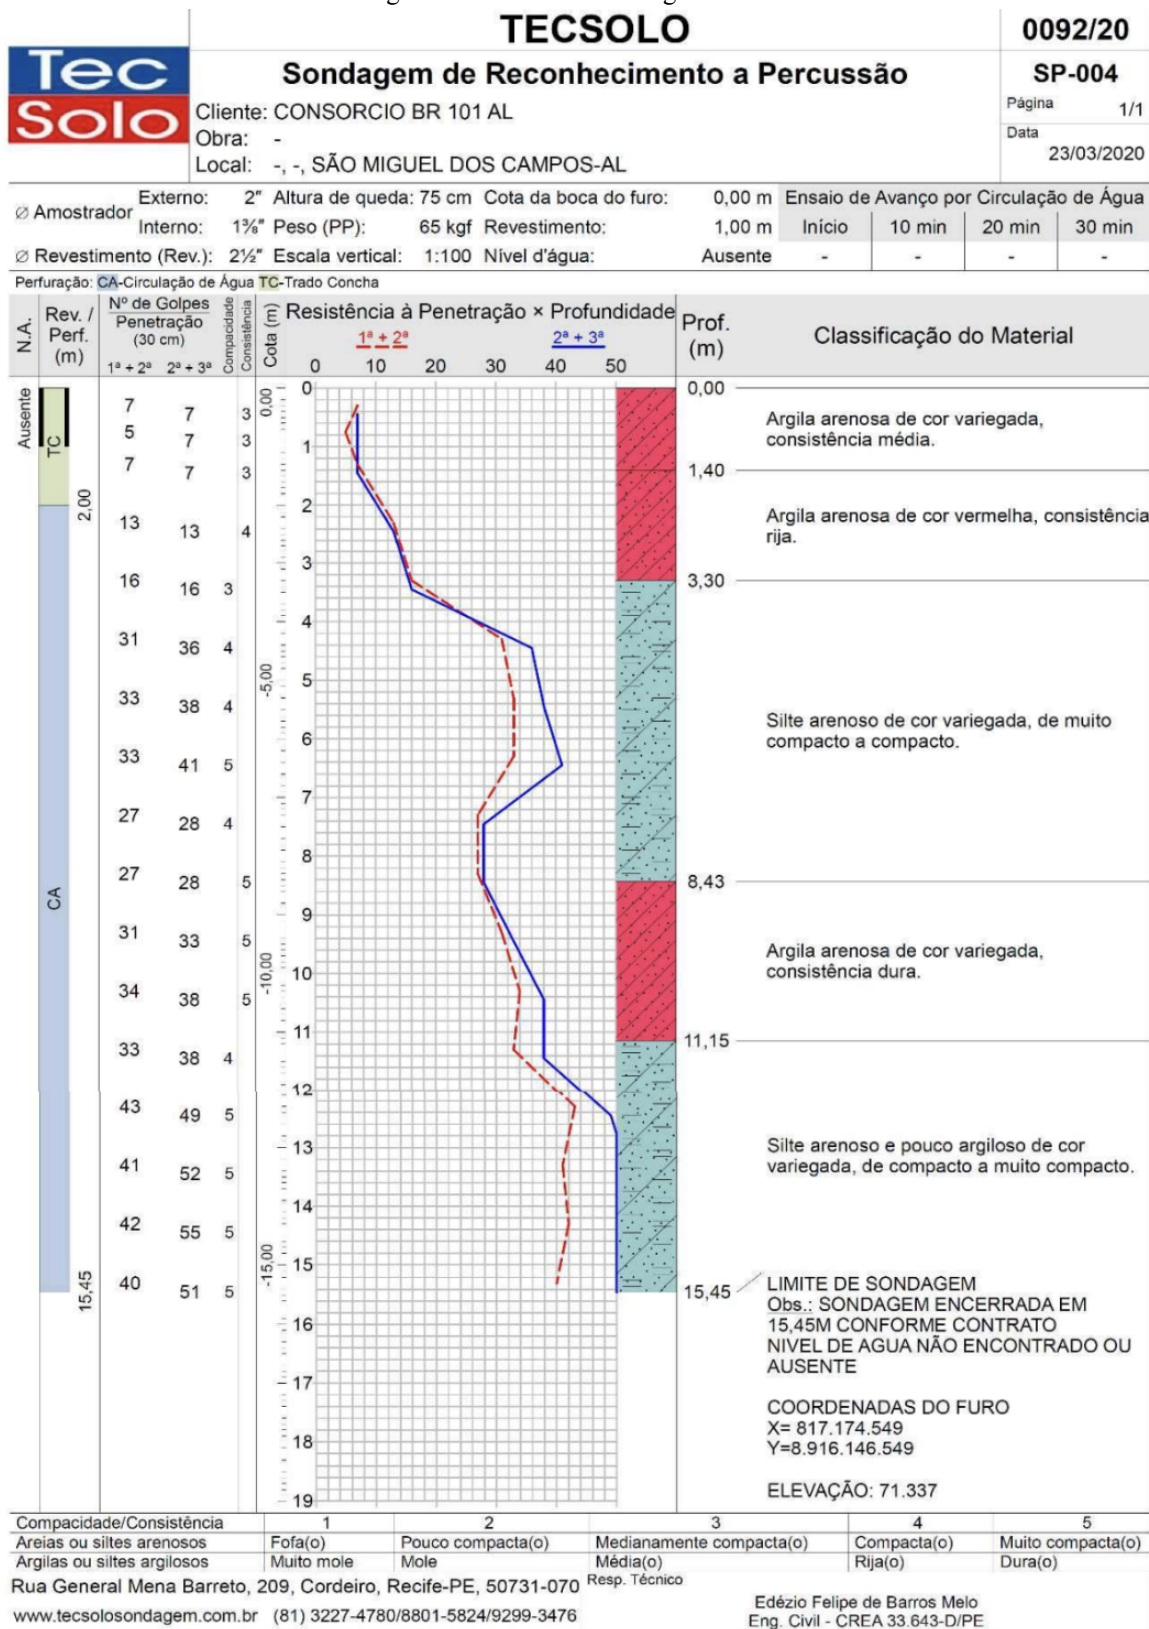
Figura 33: boletim de sondagem do SP-04.
