**UNIVERSIDADE FEDERAL DE ALAGOAS
INSTITUTO DE GEOGRAFIA, DESENVOLVIMENTO E MEIO AMBIENTE
PROGRAMA DE PÓS-GRADUAÇÃO EM GEOGRAFIA**

**ALTERAÇÕES ESPACIAIS NA BACIA HIDROGRÁFICA DO RIO CORURIPE,
ALAGOAS**

Dissertação apresentada ao Programa de Pós-Graduação em Geografia, do Instituto de Geografia, Desenvolvimento e Meio Ambiente, da Universidade Federal de Alagoas, como parte das exigências para obtenção do grau de Mestre em Geografia: Dinâmica Socioambiental e Geoprocessamento.

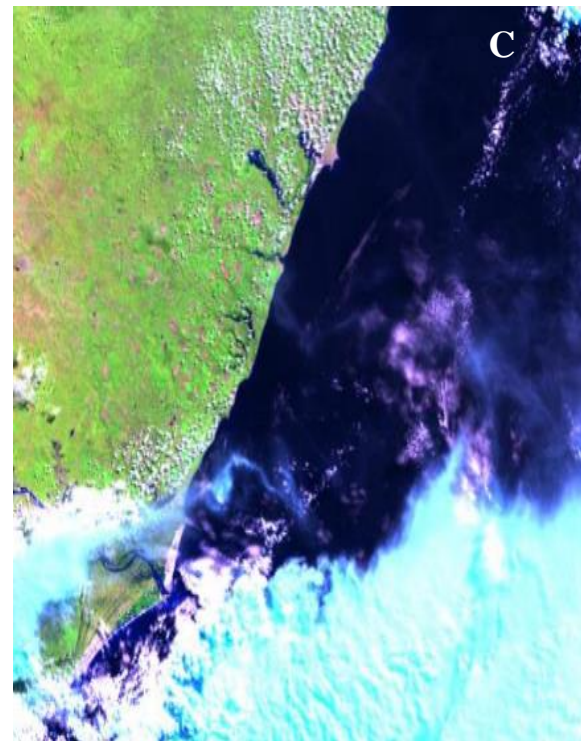
Figura 9 - Cenas do Satélite Landsat 5, referente ao ano 1987, órbita 214, ponto 67 (A), órbita 215, ponto 66 (B) e órbita 214, ponto 67 (C).

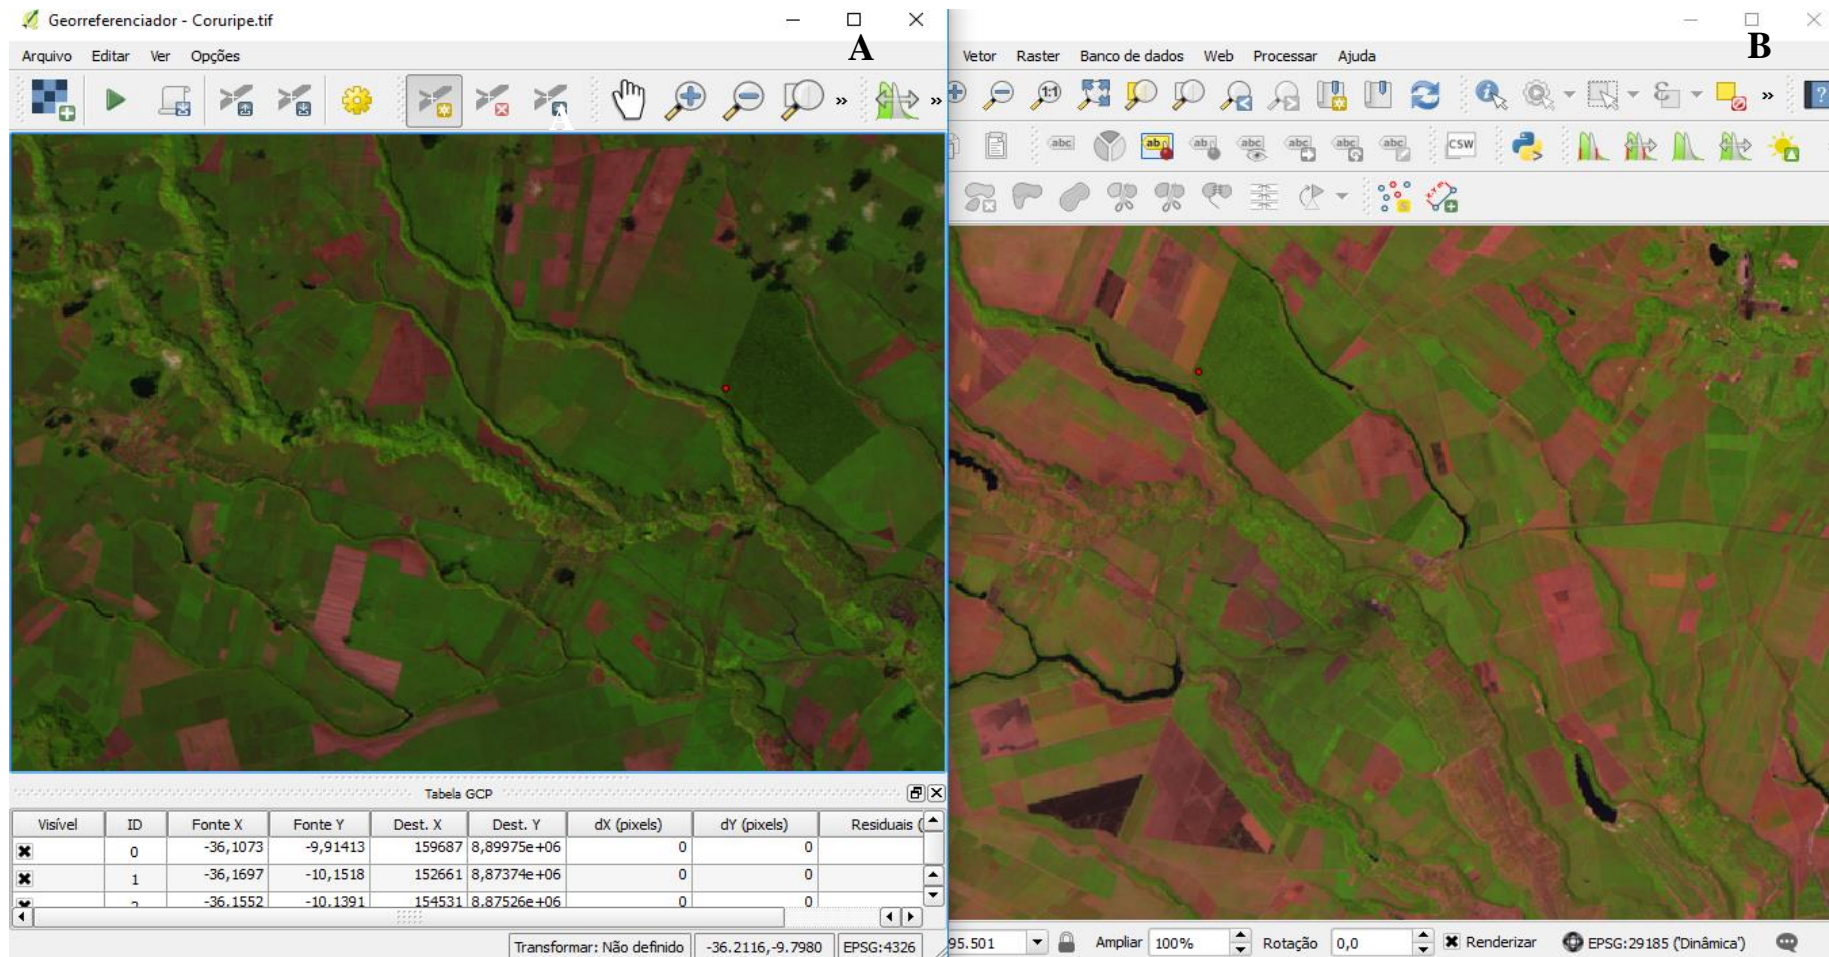
Figura 10 - Georreferenciamento das cenas com imagem não georreferenciada (A) e imagem (base) georreferenciada (B).

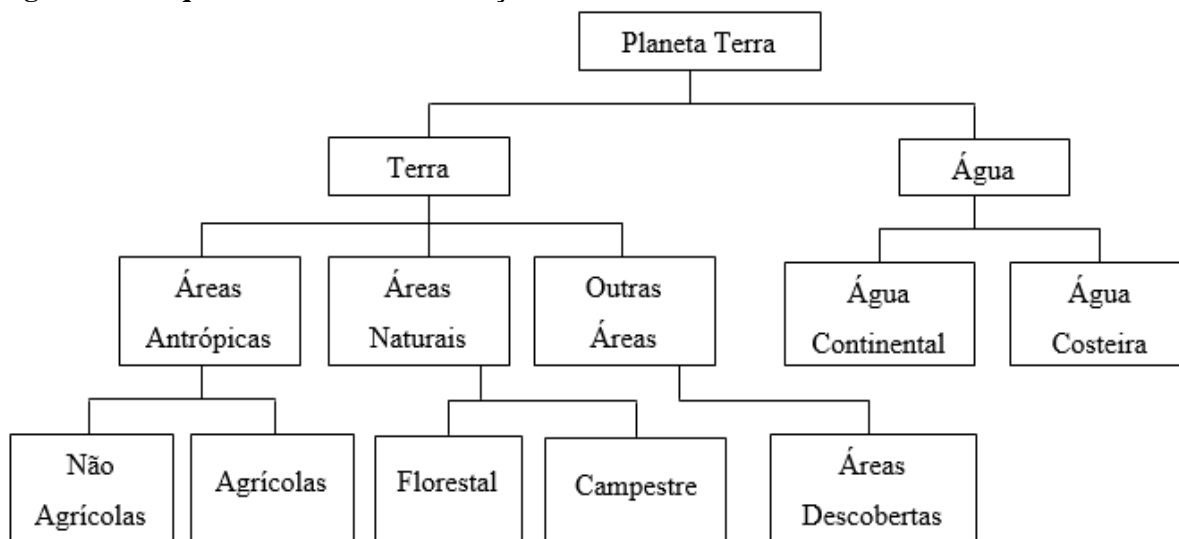
Figura 11 - Esquema teórico da construção da nomenclatura da cobertura terrestre.

Após o georreferenciamento realizou-se a classificação supervisionada das imagens definindo as classes de uso do solo e cobertura vegetal utilizando software Spring 5.1. A construção das nomenclaturas das classes de uso do solo e cobertura vegetal foi feita na escala de 1:100.000 com base no esquema teórico de Heymann (1994) (Figura 11).

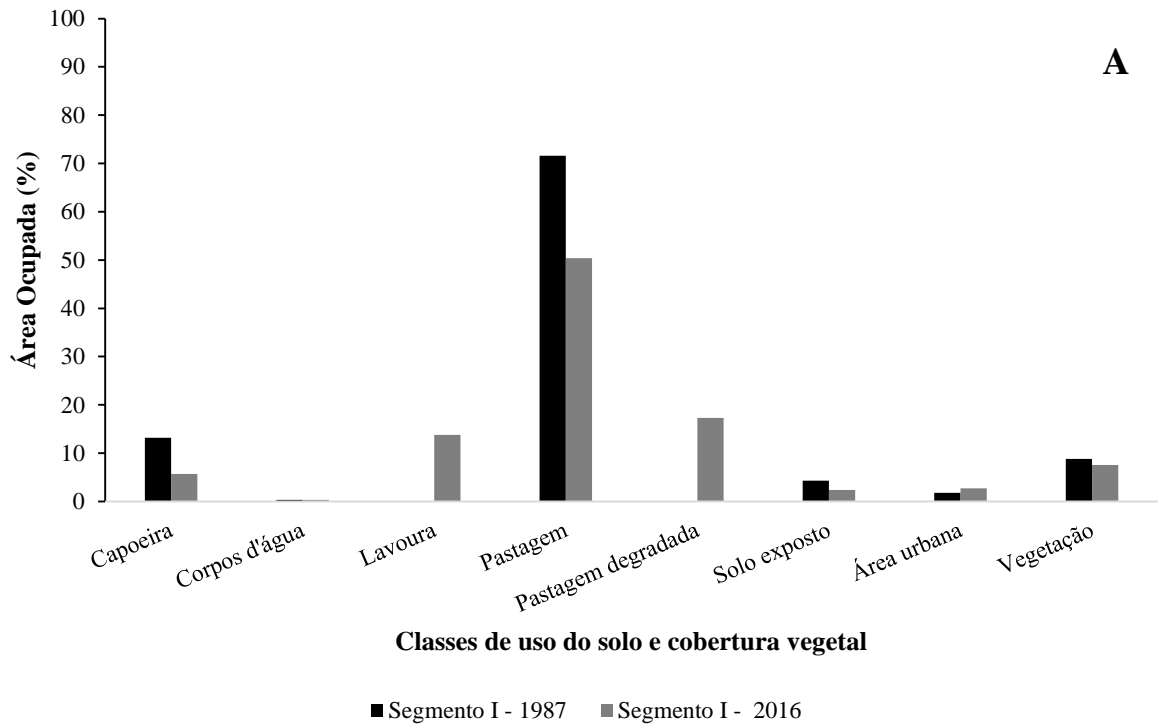
Gráfico 1 - Tipos de uso do solo e cobertura vegetal do Segmento I, para os anos 1987 e 2016 (A) e Segmento II referentes ao período 1987 a 2016 (B)

No Segmento II, a área com uso do solo e cobertura vegetal no período 1987 a 2016 corresponde à 1.179 km², havendo aumento da área de Cana-de-açúcar de 20,95% em 1987, para 28,76% em 2016, crescimento de 246,60 km² para 338,47 km². Cabe destacar que em 1987 a área de Cana-de-açúcar já ocupava grandes dimensões territoriais sendo visualizado pelo satélite (Tabela 4 e Gráficos 1A e 1B).

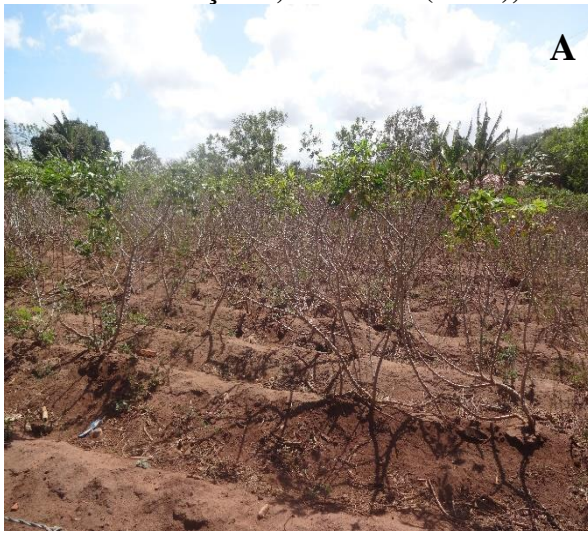
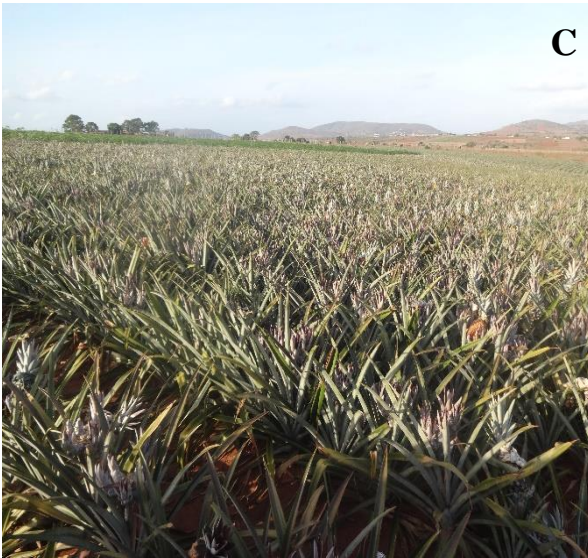
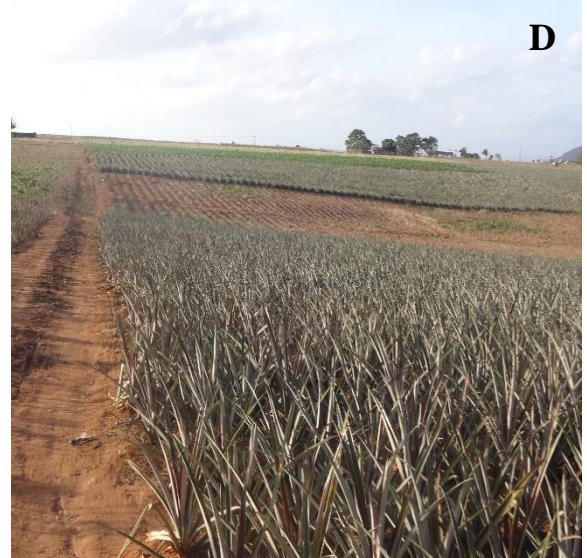
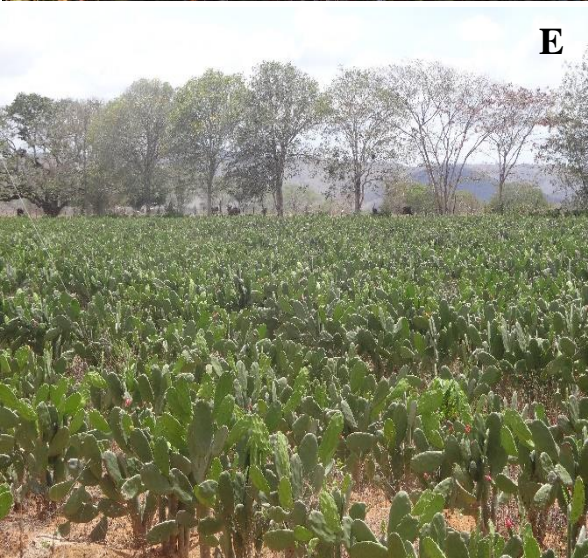
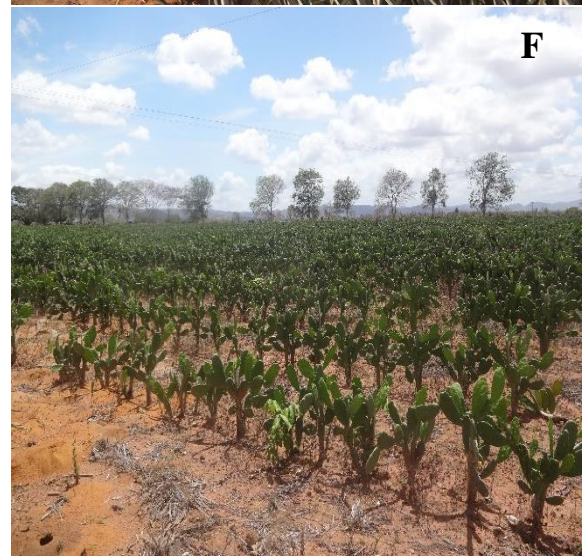
Figura 20 – Principais tipos de culturas que passaram a ocupar áreas antes destinadas à Cana-de-açúcar, Mandioca (A e B), Abacaxi (C e D) e Palma Forrageira (E e F).

Em 2016 as Lavouras de subsistência identificadas foram Mandioca, Abacaxi e Palma forrageira que mesmo não sendo lavoura de subsistência, é um cultivo muito utilizado como alimento animal (Figuras 20A a 20F).

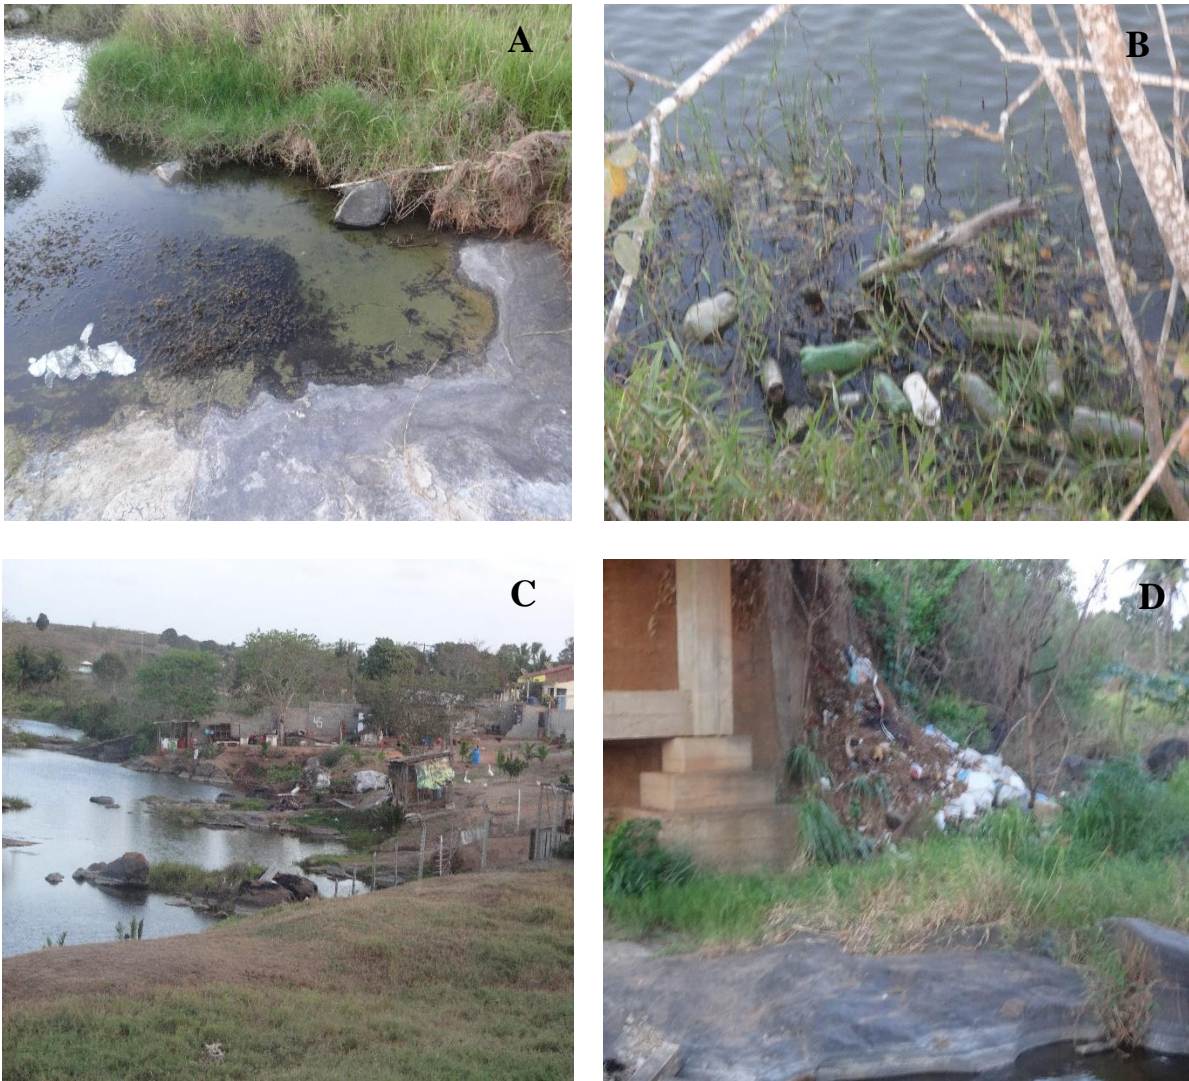
A proximidade da construção de casas com o rio Coruripe e seus afluentes, favorece no desgaste desse recurso, cabe mencionar que alguns dos moradores utilizam a água do rio para atividades domésticas do seu dia-a-dia.

Figura 21 - Lançamento de resíduos sólidos (A e B), residências construídas as margens do rio Coruripe, Alagoas em Arapiraca (C), e descarte de resíduos da construção civil (D).

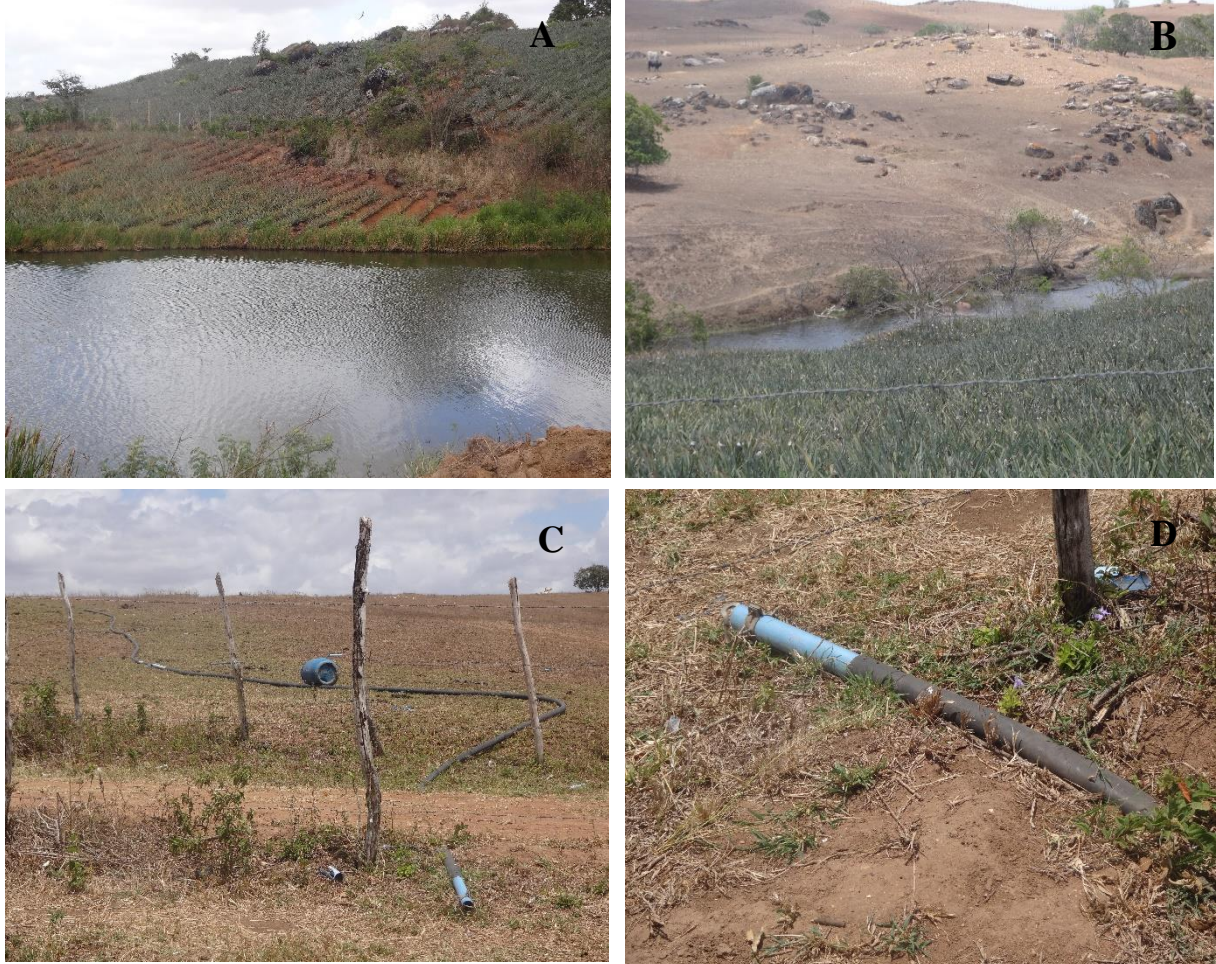
O homem é o principal agente causador dos impactos negativos que atingem diretamente a bacia hidrográfica do rio Coruripe, gerando conflitos e problemas sociais e ambientais, como a construção de barragens na parte alta do curso d'água voltado para a agricultura inviabilizando a chegada desta água para outros usuários da bacia hidrográfica. A água do rio Coruripe e de seus afluentes é utilizada para irrigar lavouras como abacaxi (Figuras 22A e 22B), que movimenta a economia do pequeno agricultor. Porém, destaca-se a necessidade de um manejo voltado para a sustentabilidade ambiental na captação da água do rio para irrigação das lavouras (Figuras 22C e 22D).

Figura 22 - Cultivo de abacaxi as margens do rio Coruripe, Alagoas (A e B) e mangueiras de irrigação desviando a água do rio Coruripe (C e D).

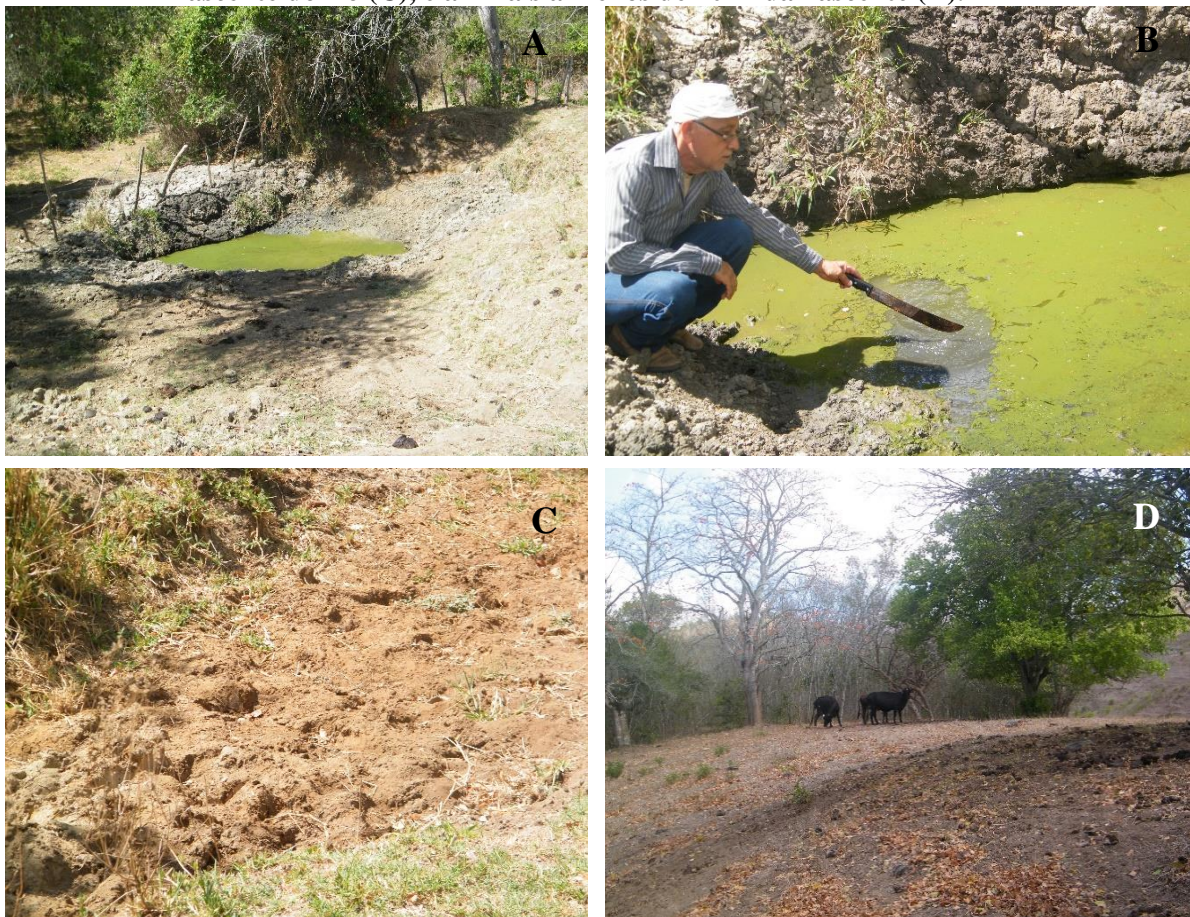
quais consomem água da nascente deste rio eliminando suas fezes havendo a necessidade do acompanhamento do poder público com políticas que visem preservar esta nascente (Figura 23A). Foi registrado eutrofização na água (Figura 23B). Para Barreto et al. (2013) o processo de eutrofização está relacionado com a qualidade da água, dentre os problemas decorrentes destacam-se a proliferação acelerada de macrófitas aquáticas e algas que produzem substâncias tóxicas nocivas à saúde. Nas (Figuras 23C e 23D) é possível observar as pegadas e presença de animais a menos de 10 m da nascente.

Figura 23 - Presença de fezes de animais próximo a nascente do rio Coruripe (A), água da nascente com a presença de eutrofização (B), Pegadas de animais no percurso à nascente do rio (C), e animais a menos de 10 m da nascente (D).

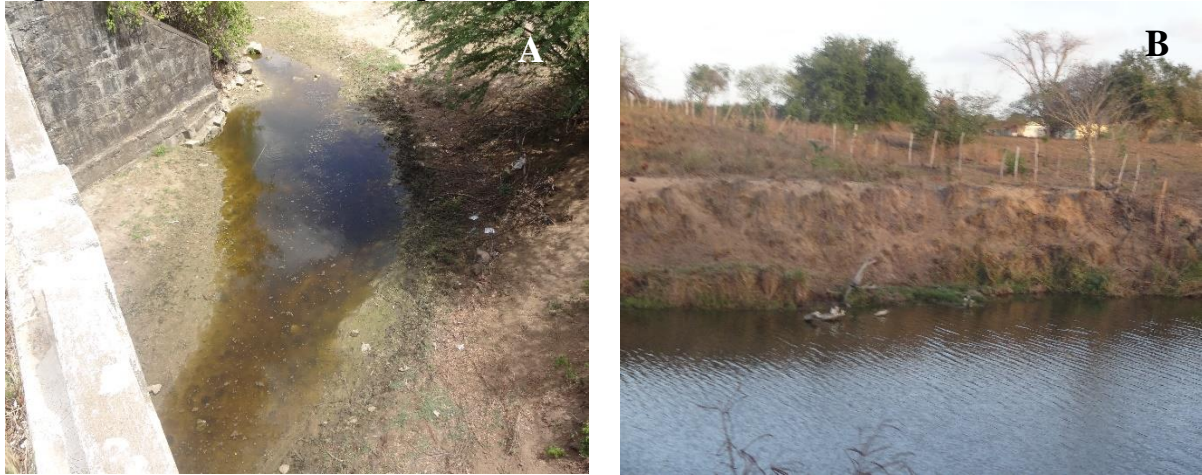
Embora seja exigência do Código Florestal Brasileiro (2012), que estabelece uma área à ser preservado de acordo com a largura do curso d'água, próximo a nascente não há presença de mata ciliar com um raio de preservação de 50 m, também não sendo encontrado próximo aos afluentes deste rio (Figuras 24A e 24B).

Figura 24 - Trecho do rio Coruripe, Alagoas com ausência de matas ciliares.

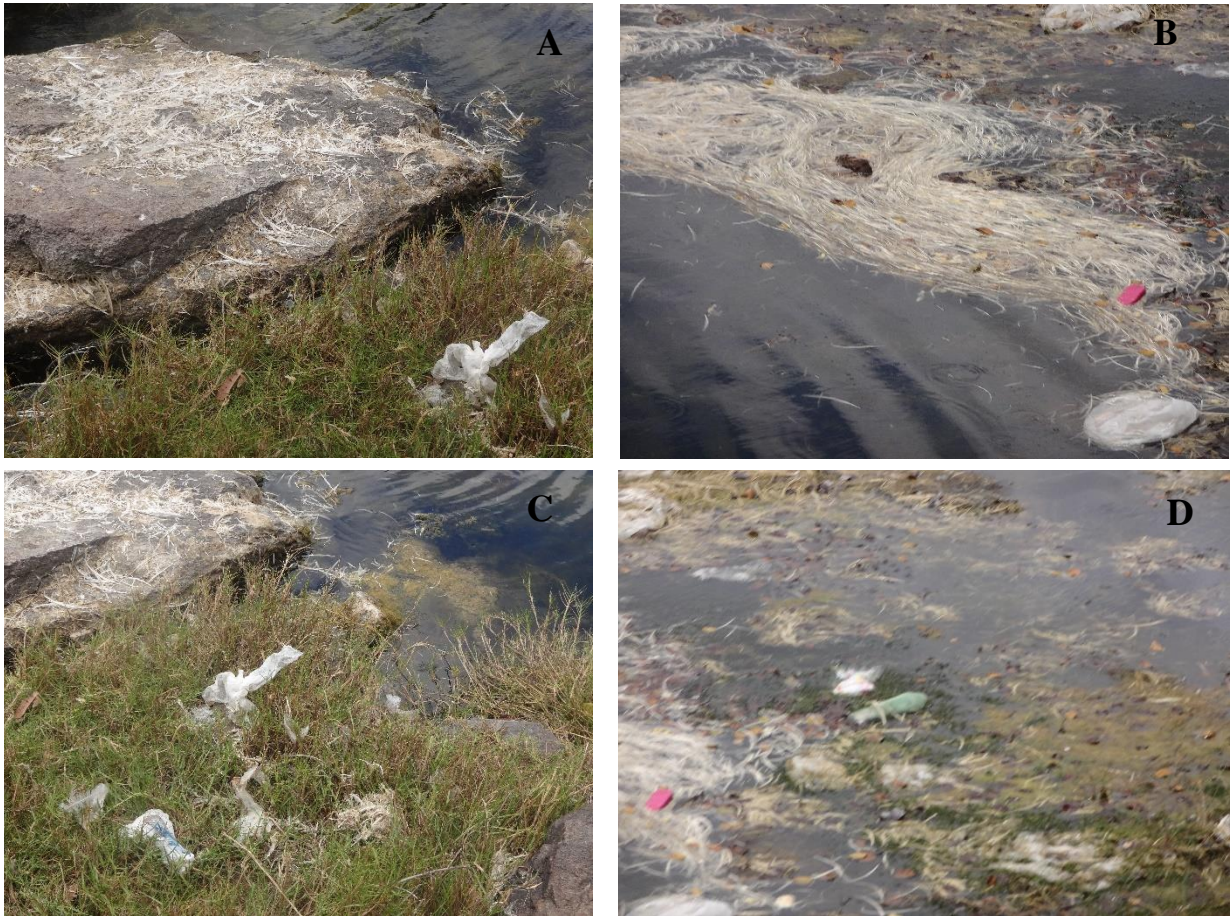
Foi registrado ainda o lançamento de penas de aves às margens de um dos afluentes do rio Coruripe, sendo também utilizado para descarte do abatedouro de aves que alimenta o comércio local (Figuras 25A a 25D).

Figura 25 - Penas de aves sendo lançadas diretamente no rio Coruripe, Alagoas (A a D).

O lançamento desses resíduos compromete a saúde pública da população local, visto que muitas pessoas utilizam a água do rio para consumo, além do surgimento de problemas relacionados ao odor e poluição visual.
