**MOBILIDADE URBANA: DIAGNÓSTICO DA QUALIDADE DAS CALÇADAS EM
CANAPI – AL**

Monografia apresentada ao Curso de Engenharia Civil da Universidade Federal de Alagoas – UFAL, *Campus* Sertão como pré-requisito para a obtenção do título de bacharel em Engenharia Civil.

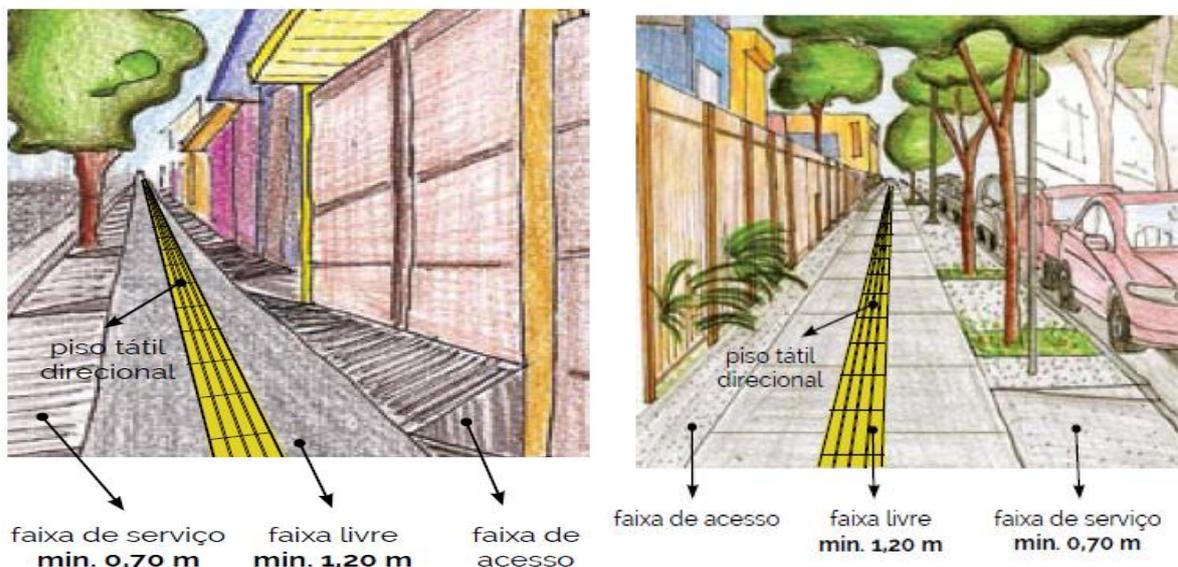
Figura 1 - Configurações possíveis de adaptação das calçadas

1 – faixa de serviço: destinada a acomodar o mobiliário urbano – árvores, rampas de veículos, sinalização de trânsito, canteiros, postes de iluminação, bancos, telefones e lixeiras. A largura mínima a ser reservada é de 0,70 metros.

2 – faixa livre: destina-se exclusivamente à circulação de pedestres, deve ser livre de qualquer obstáculo, ter inclinação transversal até 3%, ser contínua entre lotes e ter no mínimo 1,20 metros de largura e 2,10 metros de altura livre;

3 – faixa de acesso: dispensável em passeios com menos de dois metros, possibilita a passagem da área pública para o lote e possibilita o uso de vegetação, propaganda, mobiliário móvel. Serve ainda para acomodar a rampa de acesso aos lotes lindeiros sob autorização do município para edificações já construídas.

A Figura 1 ilustra configurações possíveis de adaptação e execução das calçadas mediante a LDI.

O ideal é que a calçada disponha das dimensões apresentadas acima sempre que possível, do contrário, a prioridade é a faixa livre de 1,20 metros adequada aos padrões definidos pela NBR 9050 - 2015. A faixa livre, onde circulam as pessoas, deve apresentar piso quase totalmente horizontal, com inclinação transversal de no máximo 3%, inclinação longitudinal com a mesma do leito carroçável e piso antiderrapante.

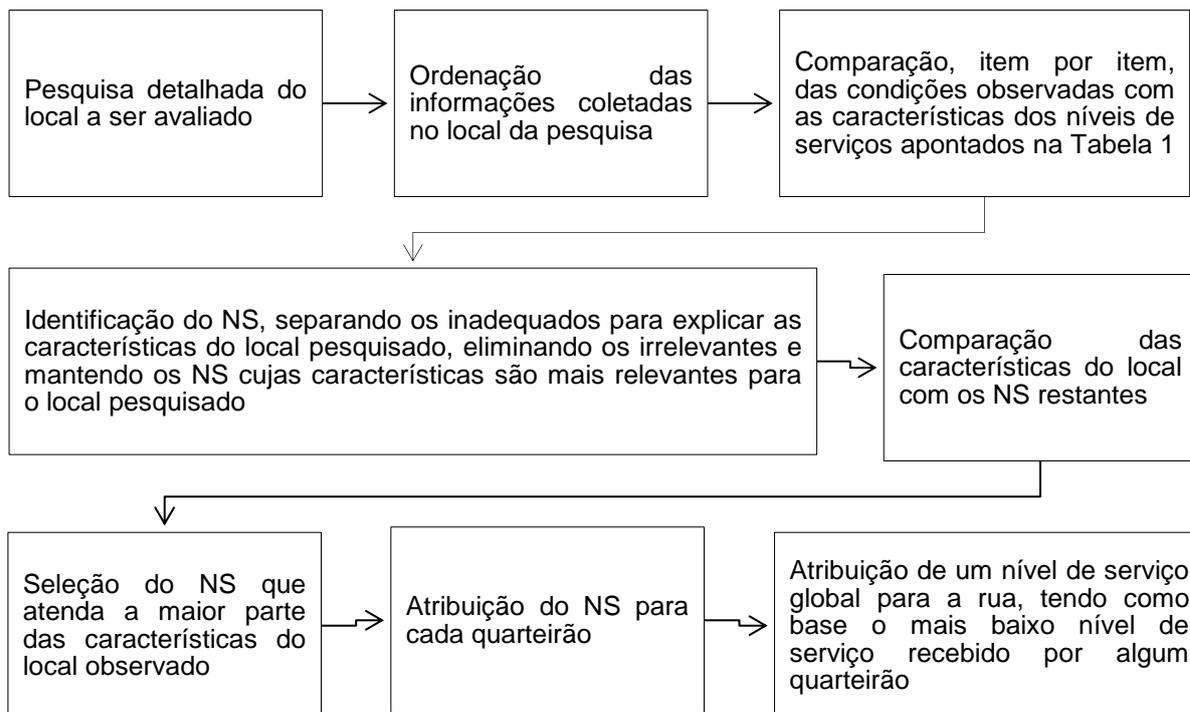
A aplicação da metodologia para a avaliação do nível de serviço (NS) requer o cumprimento de oito etapas, mostradas no fluxograma seguir:

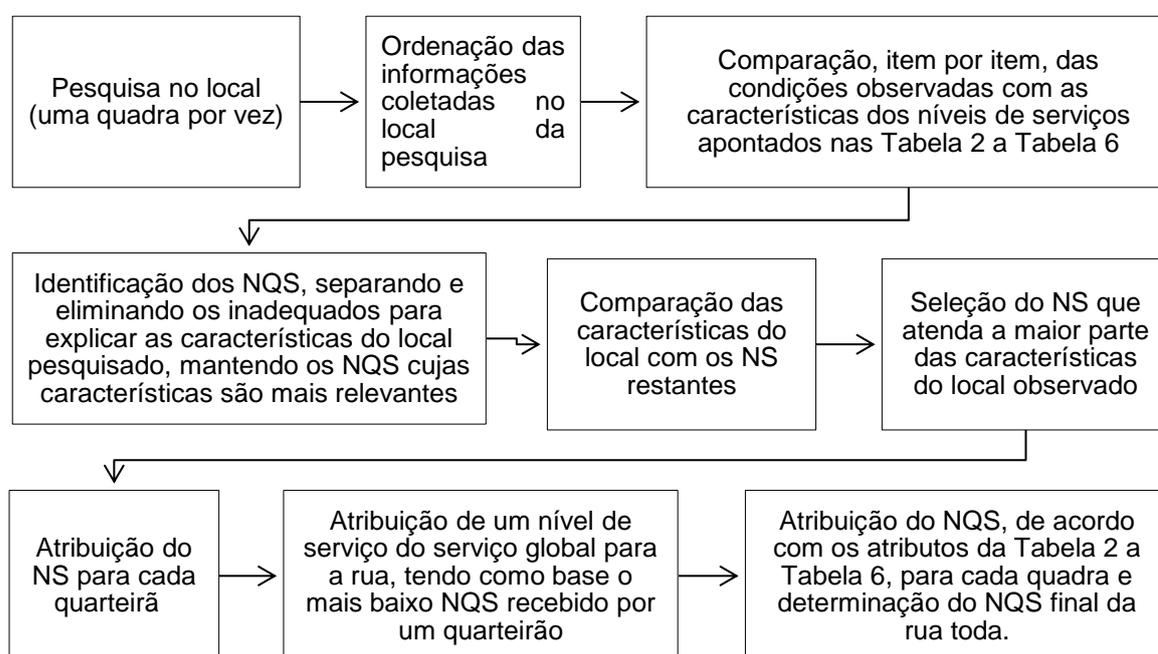
O processo metodológico para atribuir o grau do nível de qualidade do serviço (NQS) de uma calçada é muito similar ao do Nível de Serviço (NS) e requer o cumprimento de nove etapas apresentadas no fluxograma, a seguir:

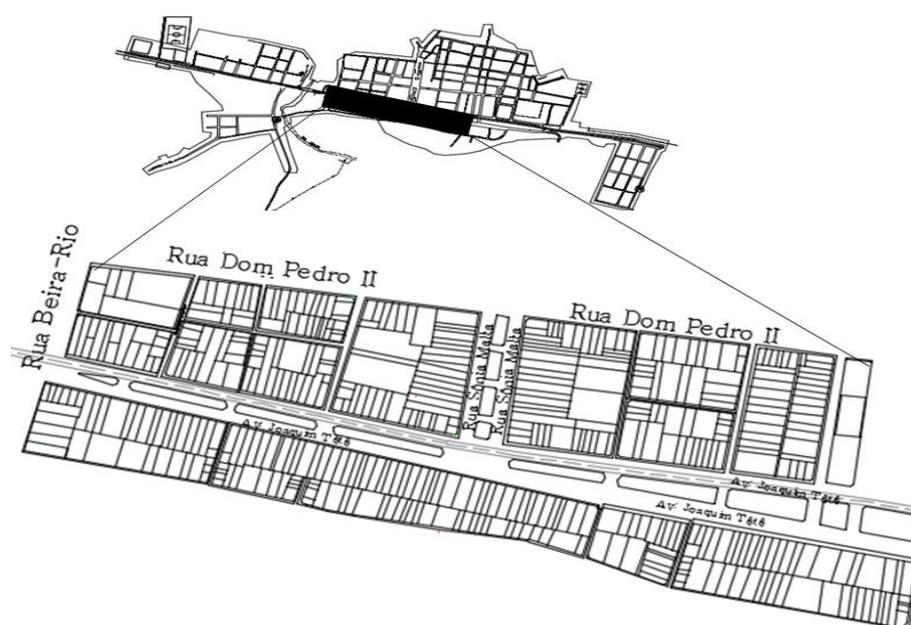
Figura 3 - Delimitação da área de estudo

A área selecionada para aplicação da pesquisa de campo localiza-se na região central da cidade, ao longo da Avenida Joaquim Tetê, e está compreendida pelo quadrilátero formado pelas ruas: Beira Rio, Sônia Malta, D. Pedro II, Rua Projetada, como mostra a Figura 3.

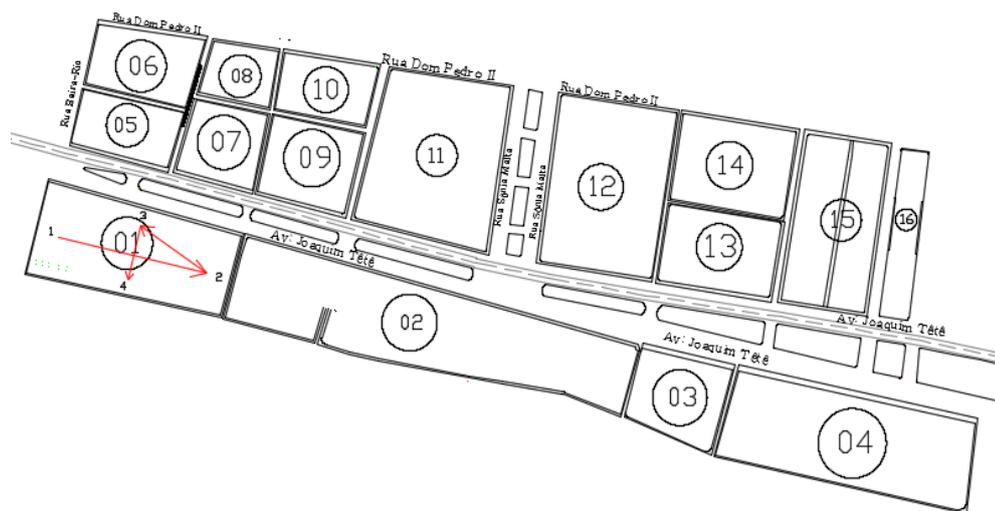
Figura 4 - Quadras selecionadas e convenção das ruas

A área de estudo é formada por 16 quadras, conforme pode ser visualizado na Figura 4 a respectiva numeração. Pode ser observada também a convenção adotada para numerar as ruas, sendo essa convenção estendida a todas as quadras para a obtenção do NS de cada rua.

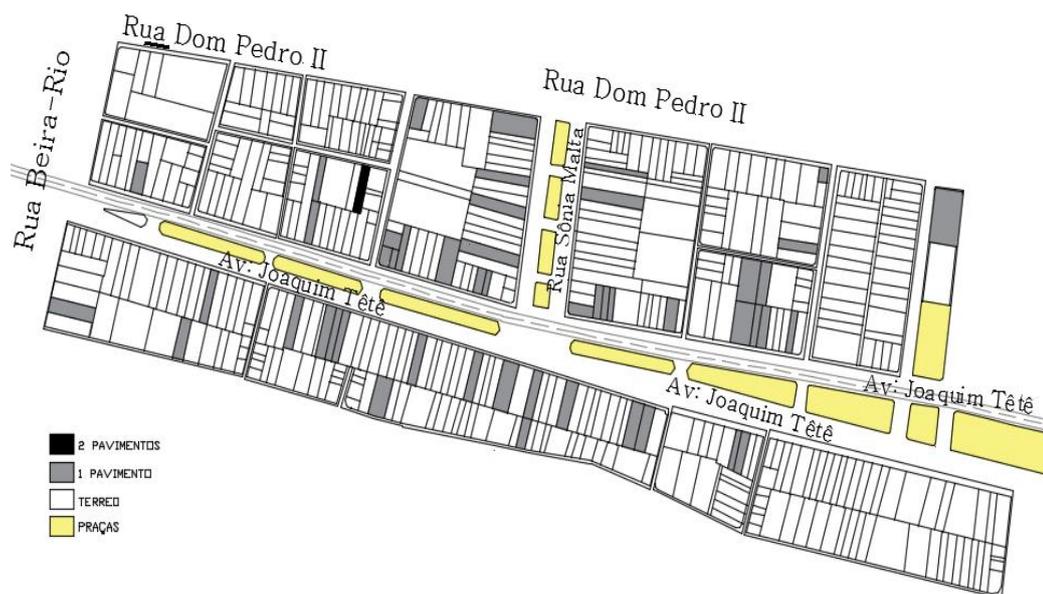
Figura 5 - Mapa de gabarito da área analisada

Para a seleção das quadras estudadas, procurou-se levantar diversas características da área escolhida para a aplicação da pesquisa, apresentadas a seguir. A Figura 5 ilustra detalhadamente a indicação de gabarito existente na área. Observa-se no mapa que apenas 6,4% das edificações possuem até 1 pavimento, fato que confirma a horizontalidade do trecho estudado.

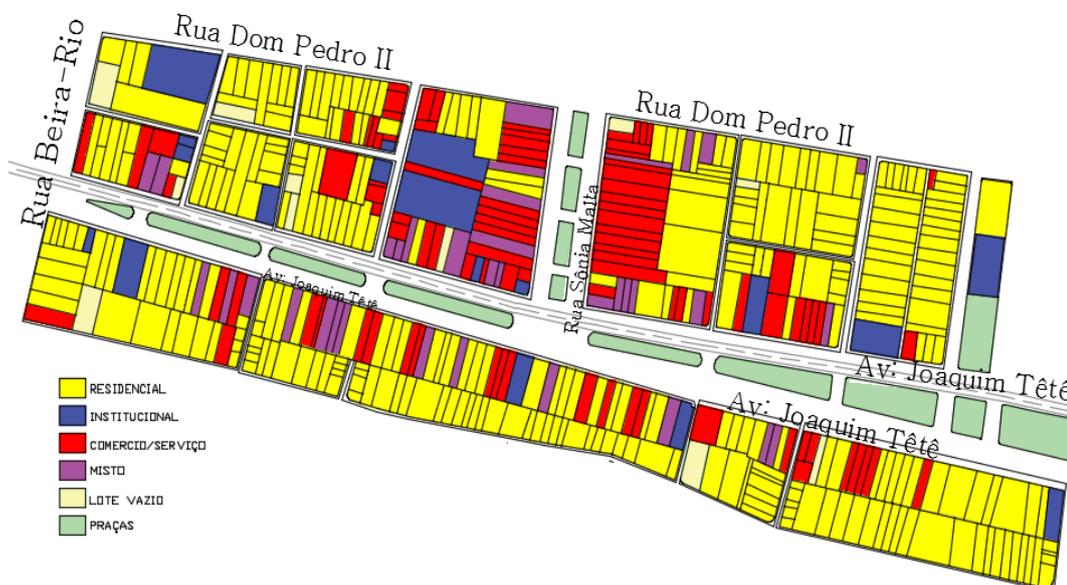
Figura 6 - Mapa de uso e ocupação da região

As informações condizentes ao uso e ocupação do solo da área em análise foram levantadas através de pesquisa de campo. Constatou-se que cerca de 66,7% das edificações é ocupada por residências e 19,8%, por atividades de comércio e serviço; 7,2% por uso misto (comércio e residencial); 3,8% por instituições públicas e 2,5% por lotes vazios, como ilustra a Figura 6.

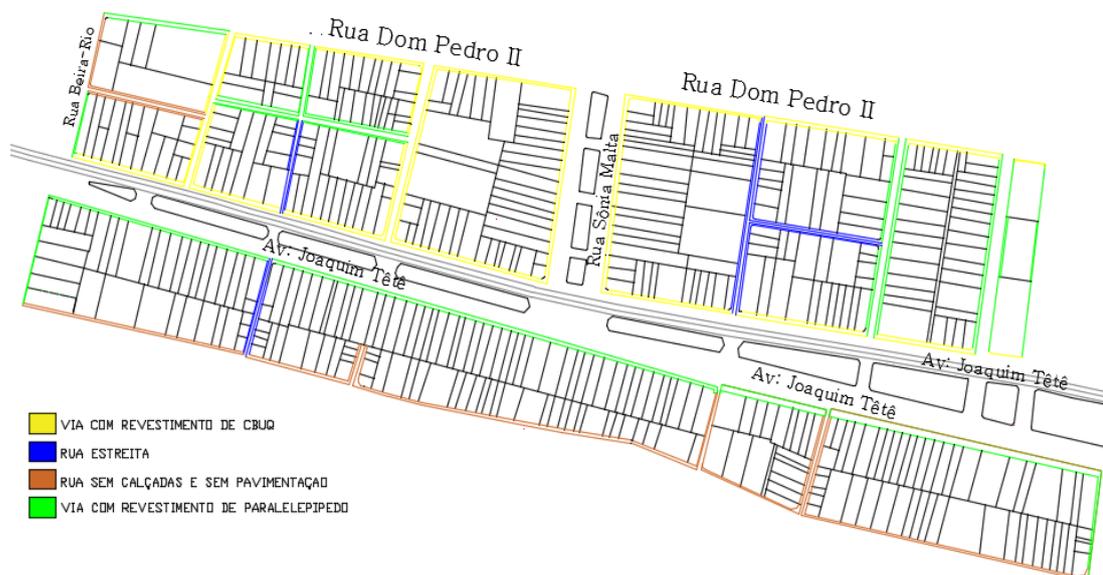
Figura 7 - Revestimentos encontrados na área de estudo

O tipo de revestimento identificado nas vias que dão acesso as calçadas estão explicitados na Figura 7. As calçadas da área estudada foram medidas *in loco* e as dimensões registradas na Tabela 10.

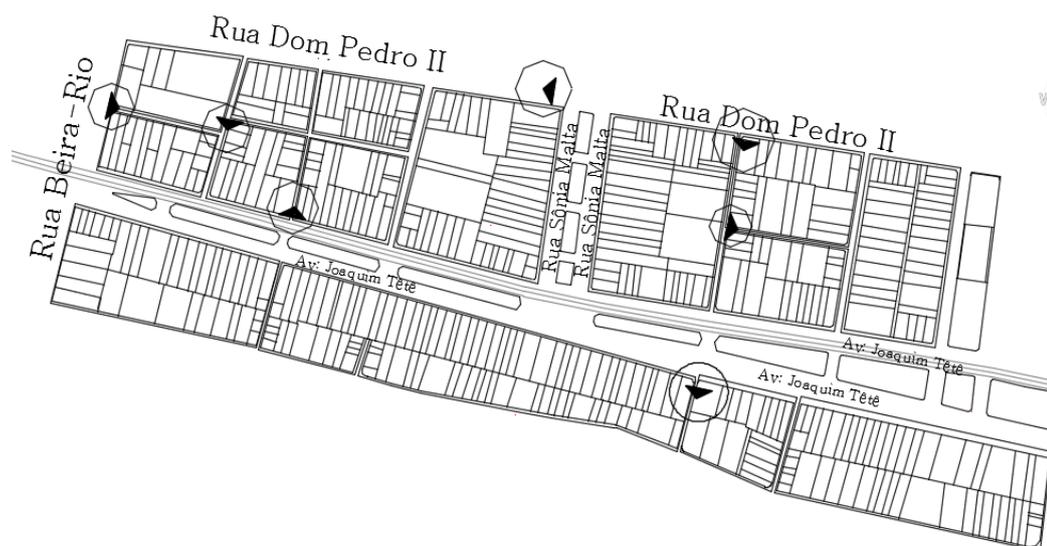
Figura 8 - Mapa de localização das fotos nas vias estudadas

A área de estudo apresenta-se em sua totalidade desconformidades construtivas, o pedestre sempre desviando de obstáculos, enfrentando degraus e disputando espaço com veículos estacionados. Apesar de existir calçadas e praças, é comum observar o pedestre disputando o leito carroçável com veículos motorizados, tendo em vista que este apresenta melhores condições que as calçadas. A Figura 8 indica os locais da área que foram fotografados para demonstrar as irregularidades encontradas.

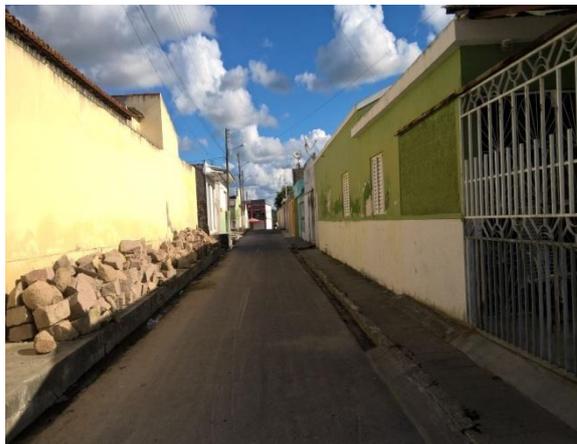
Na pesquisa de campo foi possível observar os principais empecilhos para a circulação dos pedestres. A Figura 9 expõem os principais problemas encontrados: ausência de calçada, falta de manutenção, má presença de degraus e rampas,

a) Materiais de construção

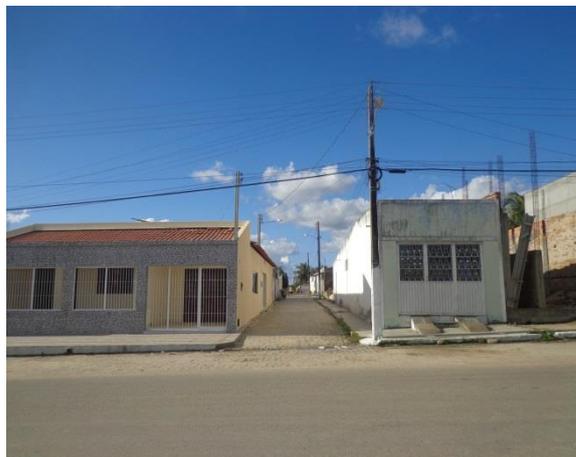
b) Edificação usando o espaço da calçada

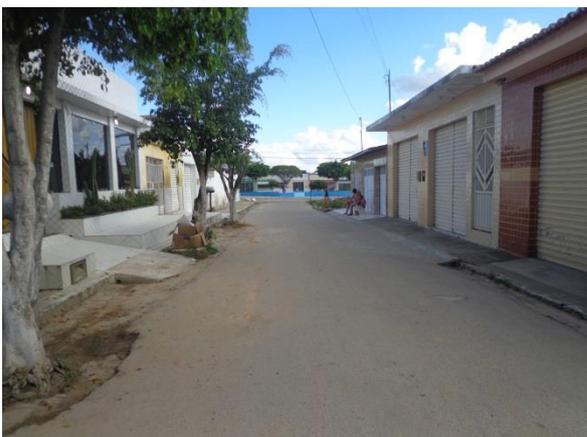
c) Degraus

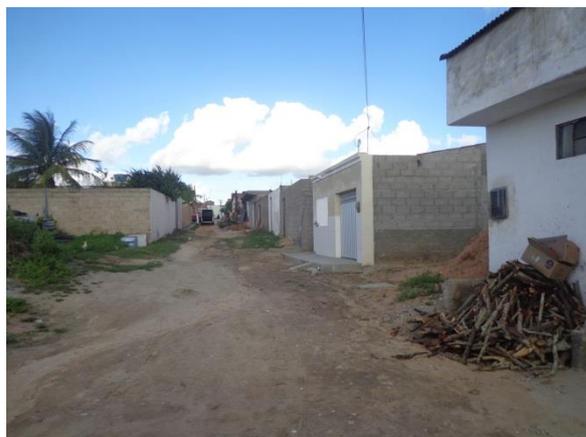
d) Rua sem calçada

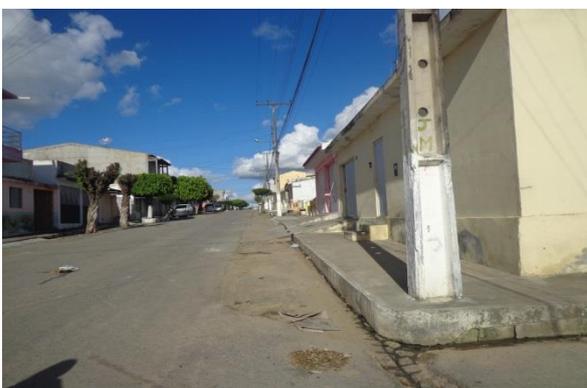
e) Mobiliário urbano na calçada

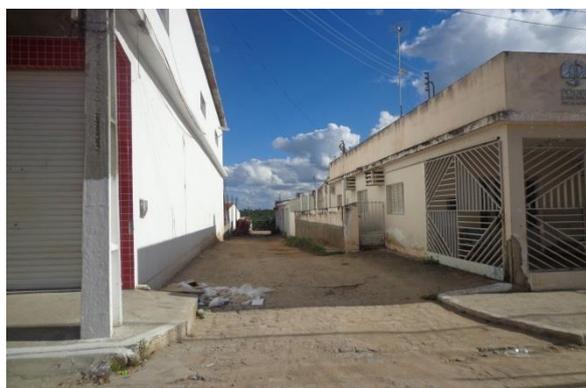
f) Rua estreita, sem calçada

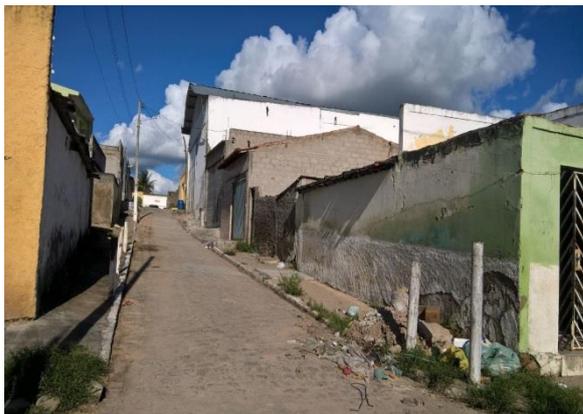
g) Falta de manutenção

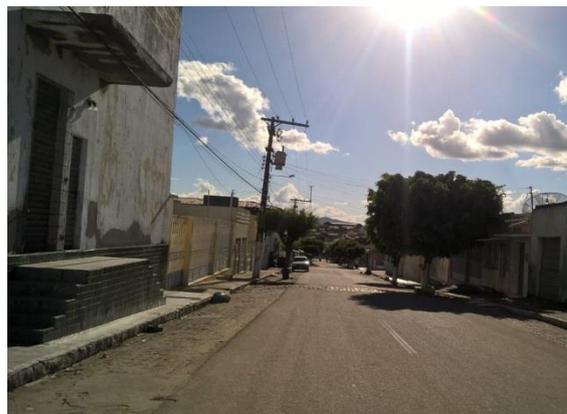
h) Barreira arquitetônica no passeio

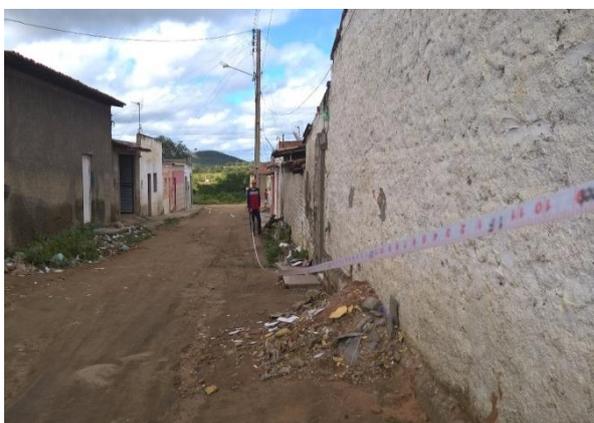
i) Via estreita, sem pavimentação e calçada

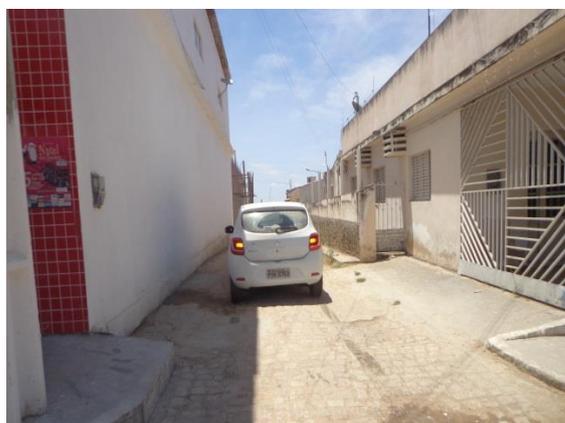
j) Veículo obstrui a via inteira

Diagnosticou-se a mesma realidade observada na maioria das cidades brasileiras, evidenciando o interesse individual do proprietário dos lotes obstruído a via para o pedestre. O passeio público torna-se um obstáculo permanente com pavimento inadequado, degraus, buracos, ausência de pavimento, mobiliário mal posicionado, largura efetiva reduzida, etc.

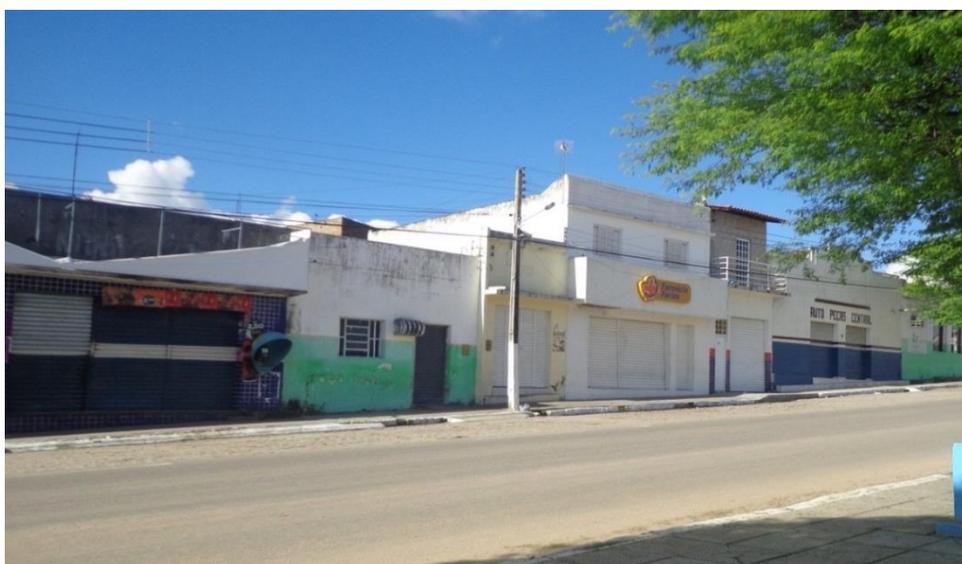
Figura 10 - Rua selecionada para ilustração

Para um melhor entendimento da aplicação da pesquisa, considerou-se a quadra 11, rua 4; mostrada na Figura 10 como exemplo ilustrativo de todos os estudos desenvolvidos para a aplicação dos procedimentos recomendados pelas metodologias escolhidas neste trabalho.

da calçada selecionada (exemplo da Figura 10) resultou na obtenção de um nível de serviço – NS (“D”).

A aplicação dos procedimentos recomendados pela metodologia, no trecho de calçada analisado do exemplo (Figura 10) apresentou os seguintes resultados: Avaliação técnica das condições de campo – a pontuação atribuída aos indicadores, em seus respectivos aspectos de qualidade foi a seguinte: atratividade = 5, manutenção = 4, Largura efetiva = 2, segurança = 1 e seguridade = 3.

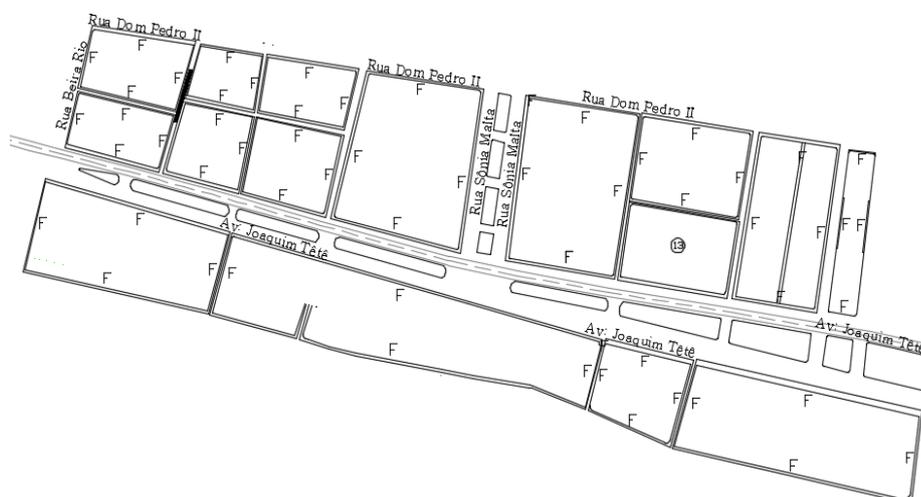
Figura 11 - Resultado da avaliação do NS das calçadas segundo Sarkar (1995)

Os resultados da aplicação dos procedimentos recomendados por esta metodologia estão representados na Figura 11 para todas as quadras avaliadas dentro da área selecionada.

A análise dos resultados obtidos traz as seguintes considerações: Todas as quadras avaliadas alcançou um Nível de Serviço “F”, que representa um padrão muito baixo. Constatou-se diversos conflitos, dentre os quais se pode citar largura efetiva da calçada reduzida por obstáculos, falta de guias para deficientes, falta de separação entre os pedestres e os demais modos de transportes, calçadas com superfícies inadequadas para o passeio confortável; baixo nível de segurança nos cruzamentos das vias, todas sem semáforos com tempo exclusivo para pedestres e sem nenhuma sinalização viária.

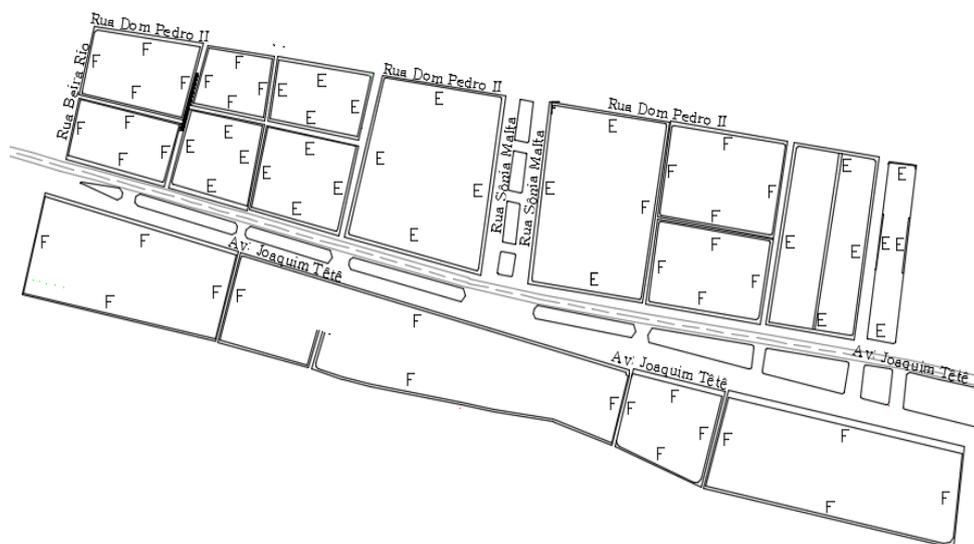
Figura 12 - Resultados da avaliação do NS das calçadas

A Figura 12 apresenta os resultados obtidos da aplicação da metodologia de Ferreira e Sanches na área de estudo.

Após a análise dos resultados obtidos com a aplicação dessa metodologia concluiu-se que todas as quadras obtiveram Nível de Serviço “F” e “E”, que correspondem a uma péssima condição dos passeios para os pedestres.
