**UNIVERSIDADE FEDERAL DE ALAGOAS - UFAL**  
**CENTRO DE TECNOLOGIA – CTEC**  
**PROGRAMA DE PÓS-GRADUAÇÃO EM RECURSOS HÍDRICOS E**  
**SANEAMENTO – PPGRHS**  
**MESTRADO EM RECURSOS HÍDRICOS E SANEAMENTO**

**VARIAÇÃO NAS CONDIÇÕES DE BALNEABILIDADE DAS PRAIAS URBANAS**  
**DE MACEIÓ AO LONGO DE UMA DÉCADA**

Dissertação apresentada ao Programa de Pós-Graduação em Recursos Hídricos e Saneamento, Centro de Tecnologia da Universidade Federal de Alagoas, como requisito para obtenção do título de Mestre em Recursos Hídricos e Saneamento.

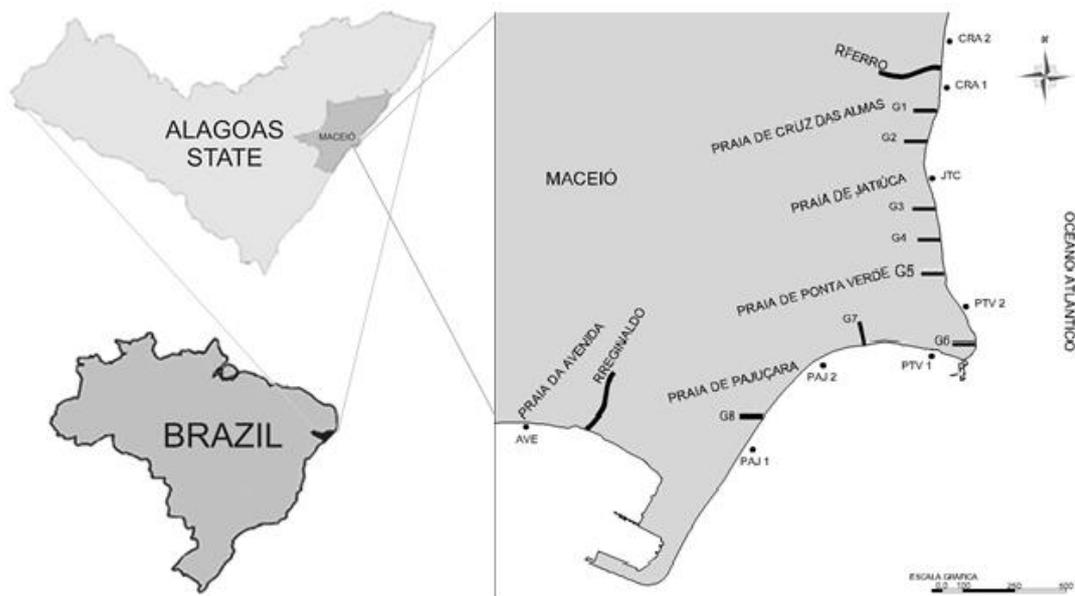
**Figura 1 - Localização da área de estudo e os pontos de monitoramento de água**

A área estudada compreende um trecho de praias urbanas do município de Maceió – AL, entre os bairros de Jaraguá e Cruz das Almas, onde estão localizados os pontos de monitoramento de balneabilidade avaliados nesta pesquisa (Figura 1). A Tabela 1 mostra a localização precisa e as coordenadas dos referidos pontos monitorados.

O ponto de monitoramento AVE, localizado na praia da Avenida, foi selecionado apenas para análise como um comparativo, tendo em vista que a região onde o mesmo se encontra é reconhecidamente poluída, não é frequentada por turistas, e não compreende a região onde se localizam os principais hotéis da cidade de Maceió.

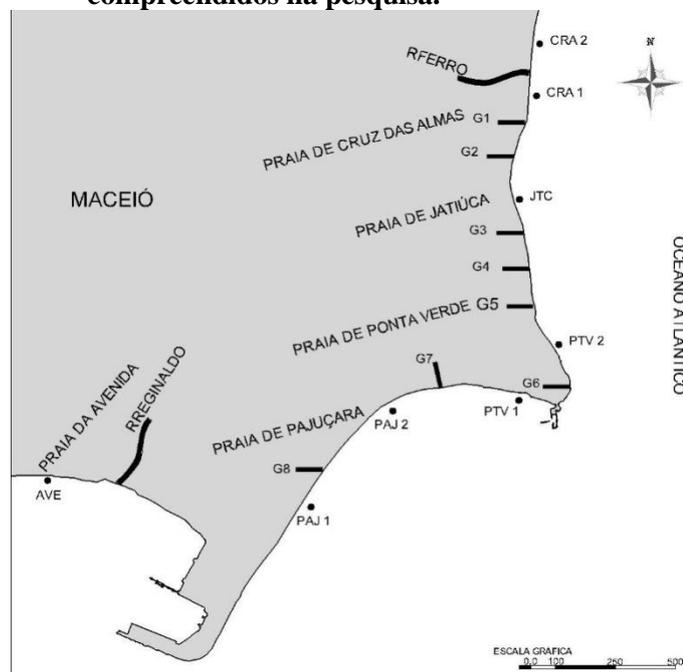
**Figura 2 – Mapa mostrando a localização das galerias pluviais e riachos urbanizados amostrados neste estudo, e sua proximidade aos pontos de monitoramento de balneabilidade compreendidos na pesquisa.**

Foi realizado um levantamento das galerias pluviais existentes na região de estudo, tendo sido encontradas 24 galerias pluviais ou riachos urbanizados que deságuam em locais próximos aos pontos de monitoramento nas praias da Avenida, Pajuçara, Ponta Verde, Jatiúca e Cruz das Almas. Para este estudo foram selecionadas 10 destes para uma análise detalhada, por apresentarem vazão mesmo em período sem precipitação. A Tabela 3 apresenta a localização de cada uma das galerias pluviais e riachos urbanizados amostrados. Na Figura 2 é mostrada a localização das galerias e riachos no mapa da região.

Logo, foi observada a necessidade de coleta e análise de amostras nas galerias pluviais na região de estudo (Figura 2), como forma de investigar as concentrações de indicadores fecais (*Enterococcus*) e constatar a poluição dessas galerias por esgoto proveniente dos extravasamentos da rede coletora. A Tabela 4 mostra os resultados encontrados nas amostras das referidas galerias pluviais, bem como daqueles encontrados em amostras de esgoto bruto coletado na entrada do sistema de tratamento preliminar do emissário submarino.

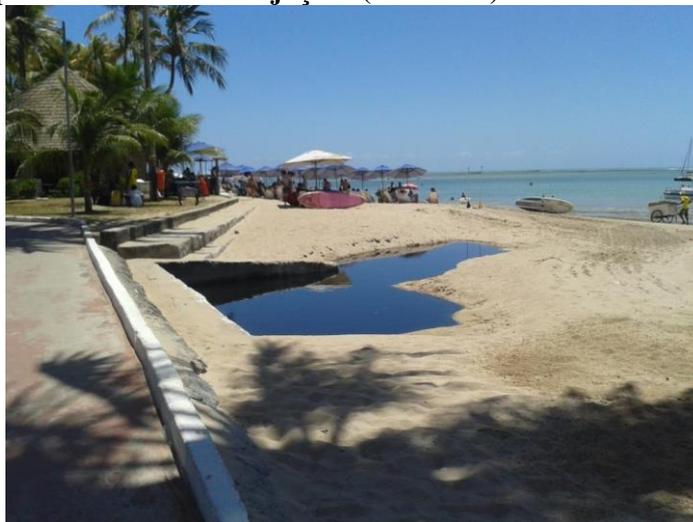
**Figura 3 – Galeria pluvial na Praia de Pajuçara (Ponto G7) – Maceió/AL**

Na Figura 3 é mostrada uma das galerias pluviais encontradas na Praia de Pajuçara.

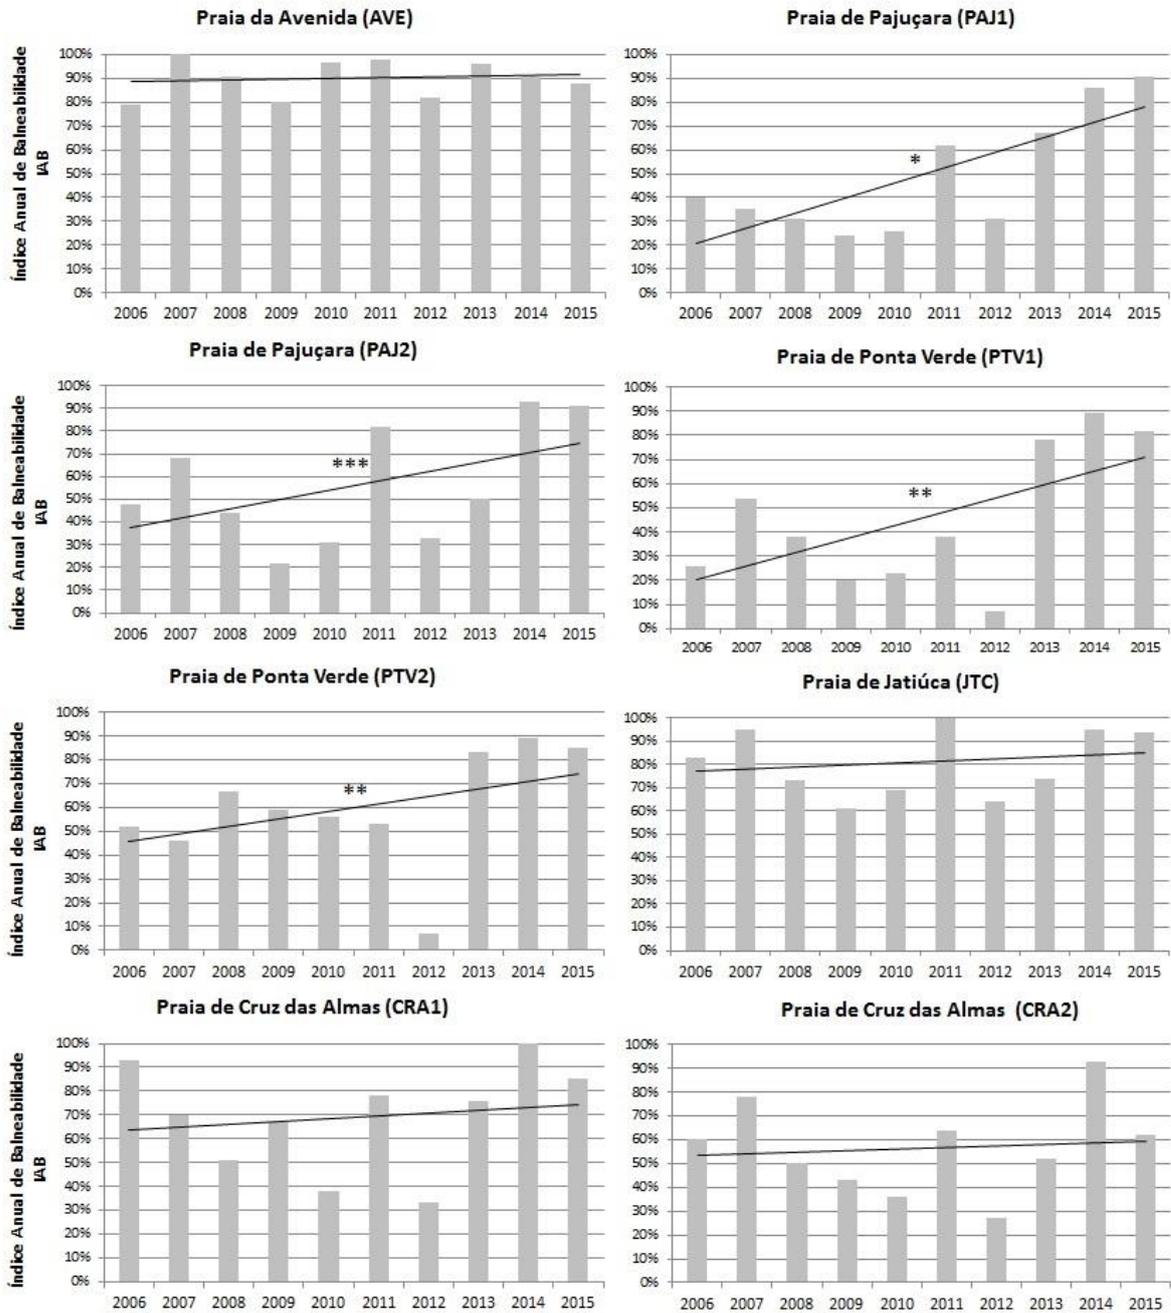
Figura 5 – Índice Anual de Balneabilidade – IAB em cada ponto de monitoramento no período de 2006 a 2015.

Notas: A variação do IAB ao longo da década é mostrada pelas linhas de tendência. O aumento significativo no IAB em cada ponto foi testado através de análises de regressão: \* = inclinação positiva ( $p \leq 0,05$ ); \*\* = inclinação positiva ( $p \leq 0,05$ ) desconsiderando os resultados de 2012 (outliers); \*\*\* = inclinação positiva ( $p \leq 0,05$  desconsiderar os resultados de 2012 (outliers)

Verifica-se que os pontos de monitoramento PAJ1, PAJ2, PTV1, PTV2, localizados na praia de Pajuçara e praia de Ponta Verde, vêm apresentando um crescente piora nos índices de

Tomando como princípio a linha de tendência é possível verificar que os pontos PAJ1, PAJ2, PTV1 e PTV2 apresentam um crescimento no número de vezes em que se encontram impróprias para banho, enquanto nos pontos AVE, JTC, CRA1 e CRA2 existe uma linha de tendência mais constante durante a última década.

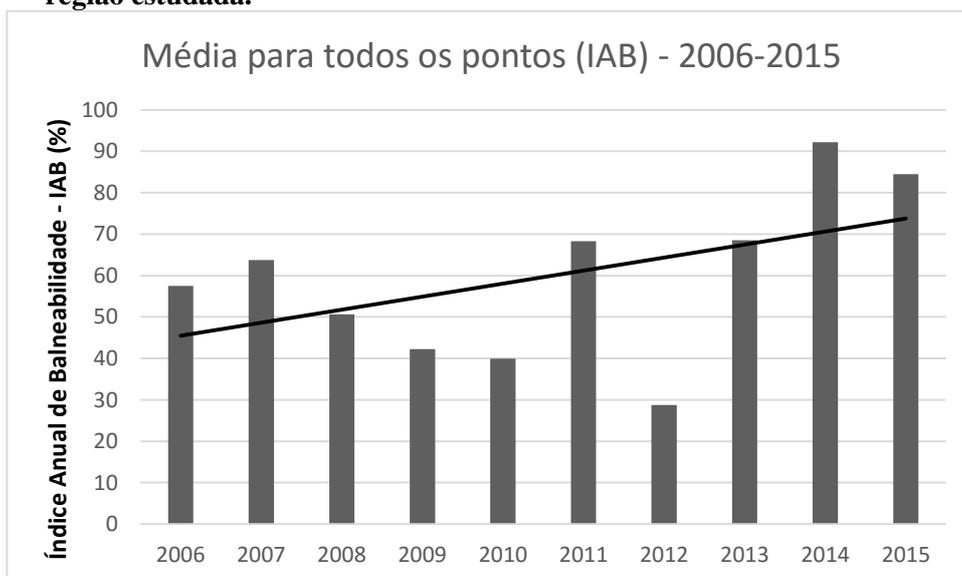
**Figura 6 – Média do Índice Anual de Balneabilidade para todos os pontos de monitoramento na região estudada.**

Conforme representado na Figura 6 abaixo, que mostra a média de todos os pontos, observa-se que houve uma piora crescente, com melhora apenas no ano de 2012. Em 2014 foi possível observar um valor quase três vezes maior que em 2012. Em 2015, foi possível verificar o dobro dos valores do índice nos anos de 2009 e 2010. Verifica-se, portanto, uma tendência no aumento dos valores médios ao longo da última década.

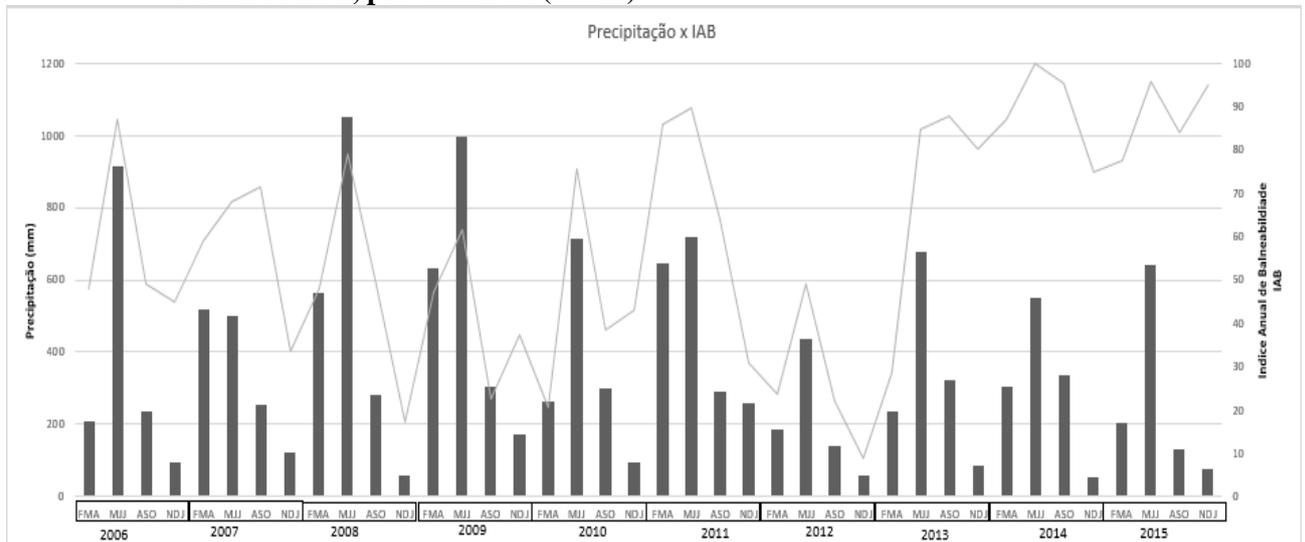
**Figura 7 – Precipitação acumulada na última década na região litorânea de Maceió, por trimestre (colunas), e dinâmica do IAB médio para todos os pontos de monitoramento na última década, por trimestre (linhas).**

Dessa forma, uma precipitação maior do que o normal nos últimos três anos poderia ocasionar a piora nas condições de balneabilidade na orla urbana de Maceió. A Figura 7 mostra a precipitação em Maceió na última década, por trimestre, e sua relação com o IAB médio de todos os pontos de monitoramento estudados, também por trimestre.

É possível notar no gráfico que há correlação positiva entre a pluviometria e a média do índice de balneabilidade entre os anos de 2006 a 2012. No entanto, no período de 2013 a 2015, essa tendência não é observada.

Nos anos de 2006, 2008, 2009 e 2010 as médias dos índices de balneabilidade obtidas para os períodos chuvosos de inverno (MJJ) foram, em média, três a quatro vezes maiores do que as médias dos índices de balneabilidade obtidas nos períodos secos de verão (NDJ), para o mesmo ano. Isso demonstra que os sistemas de drenagem pluvial na região estudada carregam poluição para as praias durante eventos de chuva, o que é comum nas zonas costeiras urbanas (SCHIFF; MORTON; WEISERG, 2003)

Porém, a partir do mesmo período onde foi possível observar a tendência de piora na balneabilidade, não existe mais a mesma correlação com a precipitação. Nos três últimos anos, a precipitação apresentou o mesmo comportamento sazonal e valores até mais baixos que em anos anteriores. A precipitação trimestral máxima acumulada para esse o período foi de 678 mm em MJJ de 2013, e mesmo assim os índices continuaram subindo, refutando a hipótese de que nesse caso a piora das condições de balneabilidade seriam causadas pela precipitação.

No ano de 2014, o IAB médio no período de FMA foi quase o dobro do mesmo período em 2009, porém a precipitação acumulada foi a metade. Isso reforça a conclusão de que existem outros fatores interferindo nas condições da balneabilidade.

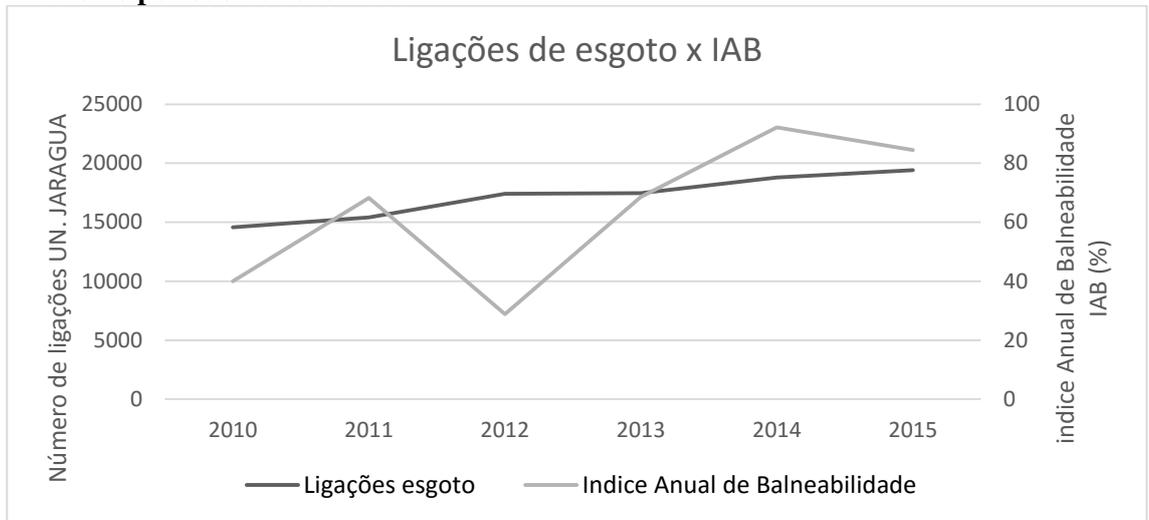
**Figura 8 – Relação entre número de ligações de esgoto na Unidade de Negócios Jaraguá da CASAL e o IAB médio no período de 2010 – 2015.**

Na Figura 8, é apresentada a relação das ligações de esgoto e o IAB médio da região de estudo. É possível observar que houve um aumento de 30% no número de ligações de esgoto na Unidade de Negócios Jaraguá da Companhia de Saneamento de Alagoas - CASAL (que compreende a orla urbana estudada), enquanto que houve um aumento em torno de 90% no IAB médio. Pode-se dizer que existe uma relação entre os dois fatores nesse período de 5 anos.

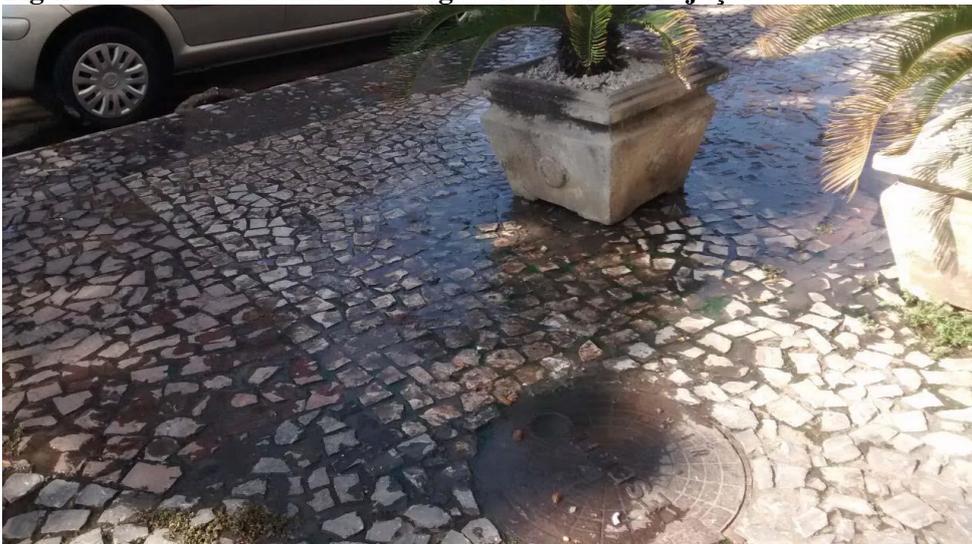
**Figura 9 – Transbordamento de esgoto na Bacia da Pajuçara.**

Conforme explanado no diagnóstico de esgotamento sanitário do PMSB de Maceió, existem alguns pontos de extravasamento de esgotos na cidade (Figura 9). Esses extravasamentos de esgoto ou correm a céu aberto nas vias da região gerando um grande risco de saúde pública e acabam nas galerias de rede pluvial do município, desaguando na praia. Isso certamente influencia a balneabilidade das praias, as tornando impróprias e afetando assim o potencial turístico de Maceió, que é um dos setores que mais contribui para a economia local.

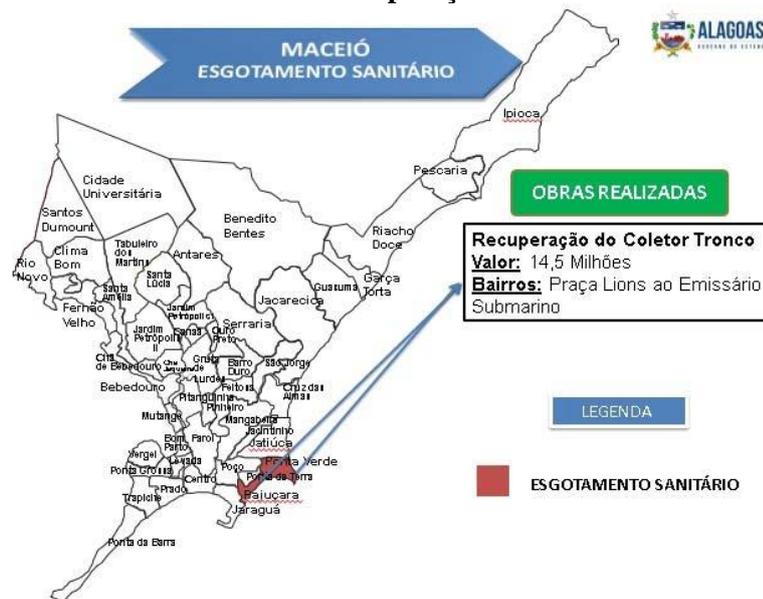
**Figura 10 – Investimento em obras de recuperação do coletor tronco da Praça Lions ao Emissário.**

As figuras abaixo apresentam os investimentos mais recentes realizados no sistema de esgotamento sanitário, discriminado por obra, valor do investimento e bairros beneficiados.

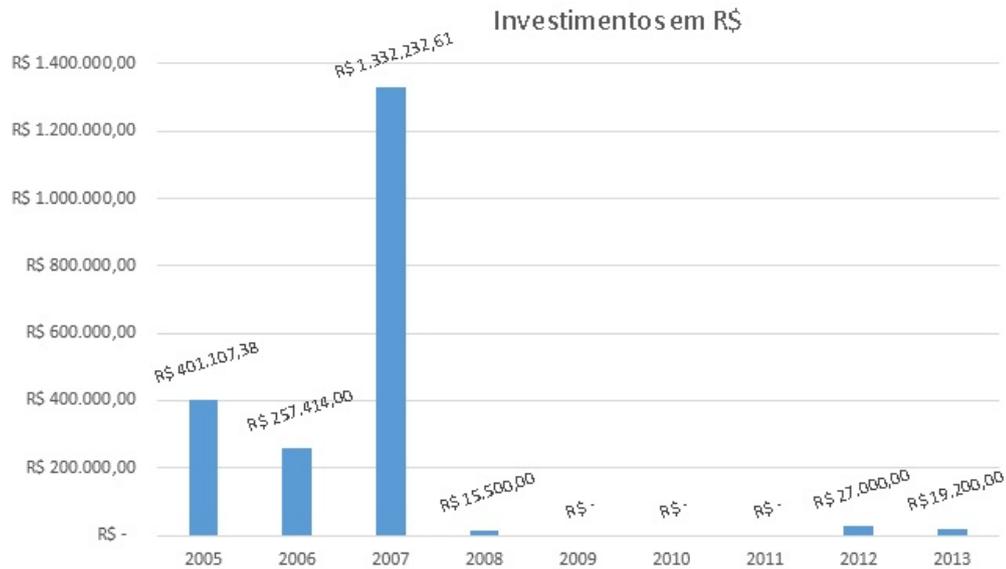
**Figura 12 – Evolução dos investimentos da CASAL no sistema de esgotamento sanitário de 2005 a 2013**

O gráfico acima mostra uma grande disparidade nos investimentos realizados pela Companhia de Saneamento de Alagoas - CASAL, sendo o ano de 2007 responsável por 65% em relação ao período de 2005 a 2013, tendo inclusive a mesma ficado um período de 3 anos sem realizar qualquer investimento no sistema.

Além desses investimentos, oriundos de programas do governo Federal e Estadual, torna-se importante avaliar também o montante despendido pela CASAL em melhorias do seu sistema nos últimos anos. A figura abaixo apresenta o gráfico de investimento da companhia nos últimos anos, segundo dados do Sistema Nacional de Informação sobre Saneamento - SNIS – 2013.
