**UNIVERSIDADE FEDERAL DE ALAGOAS**  
**INSTITUTO DE CIÊNCIAS BIOLÓGICAS E DA SAÚDE**  
**CURSO DE LICENCIATURA EM CIÊNCIAS BIOLÓGICAS**

**AVALIAÇÃO DA PROTEÇÃO COSTEIRA E RECUPERAÇÃO DE PRAIAS EM  
MACEIÓ**

Trabalho de Conclusão de Curso apresentado ao Curso de Ciências Biológicas da Universidade Federal de Alagoas, como requisito parcial para obtenção de título de Licenciado em Ciências Biológicas.

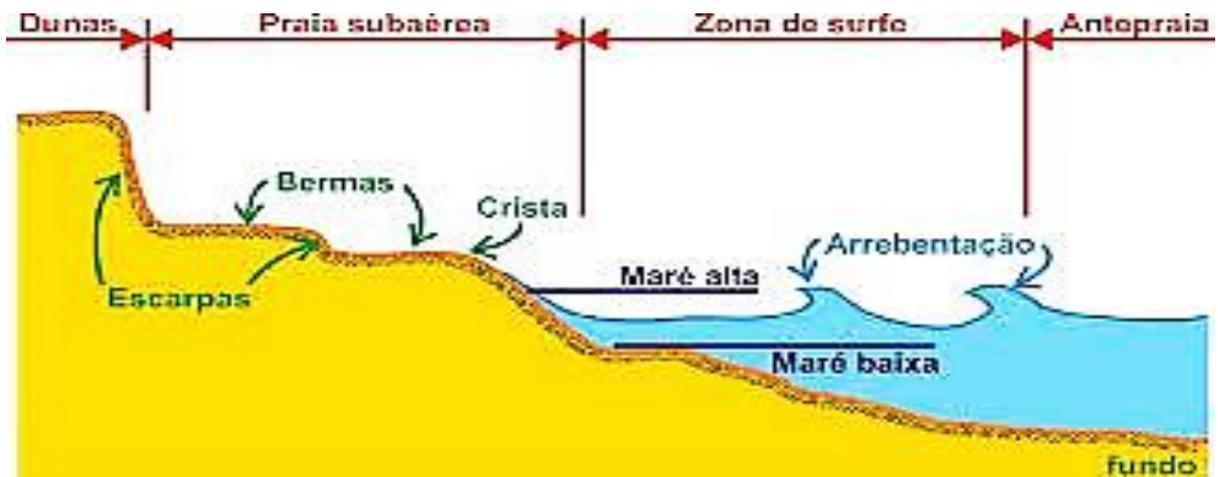
**Figura 1** – Aspectos físicos e morfológicos de uma praia arenosa típica. Fonte: Prefeitura Municipal de Florianópolis, Secretaria Municipal de Obras (2011).

Tendo em vista que Davidson-Arnott (2010), defende que a divisão do ambiente praial pode ser feita de acordo com a sua composição e os processos que se dão para que ela alcance tal morfologia. A atuação dos processos hidrodinâmicos, expõe como mostrado na Figura 1, a compartimentação de uma praia e suas feições geomorfológicas.

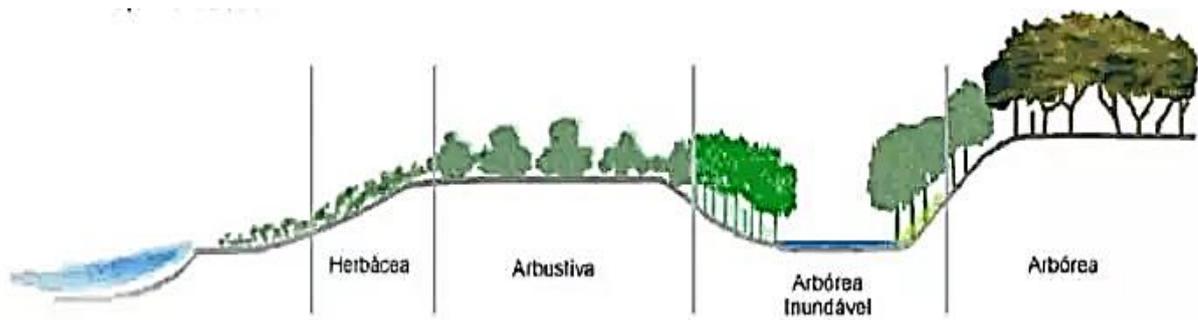
**Figura 2** – Perfil esquemático da restinga. Fonte: Campos (2007).

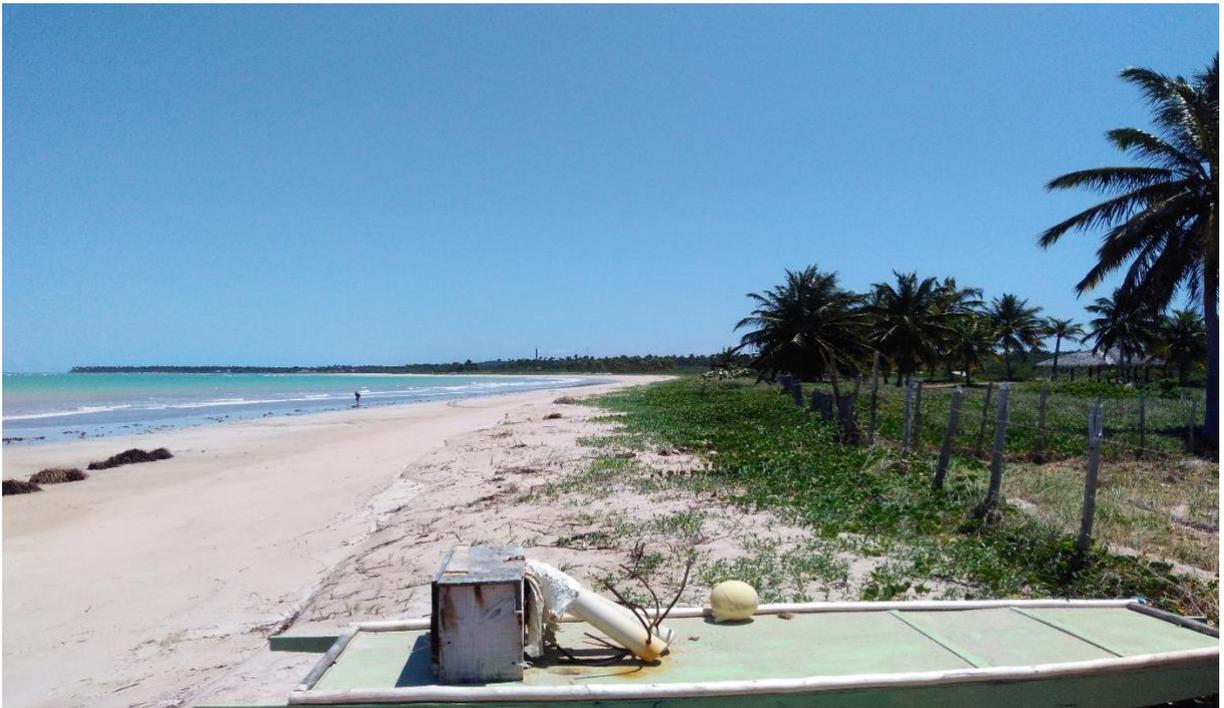
**Figura 3** – Vegetação herbácea (vegetação de praia). Fonte: Imagem do autor (2019).

Essa região da costa é em geral caracterizada por comunidades com pouca riqueza, quando comparadas a outras comunidades vegetais, sendo protegidas por lei devido à sua fragilidade. Contudo, é possível constatar que a vegetação de restinga, através das suas formações herbáceas (Figura 3), formações arbustivas (Figura 4) e formações florestais (Figura 5), influenciam diretamente na manutenção dos sedimentos nessa região, inibindo assim erosões provocadas pelo avanço do mar.

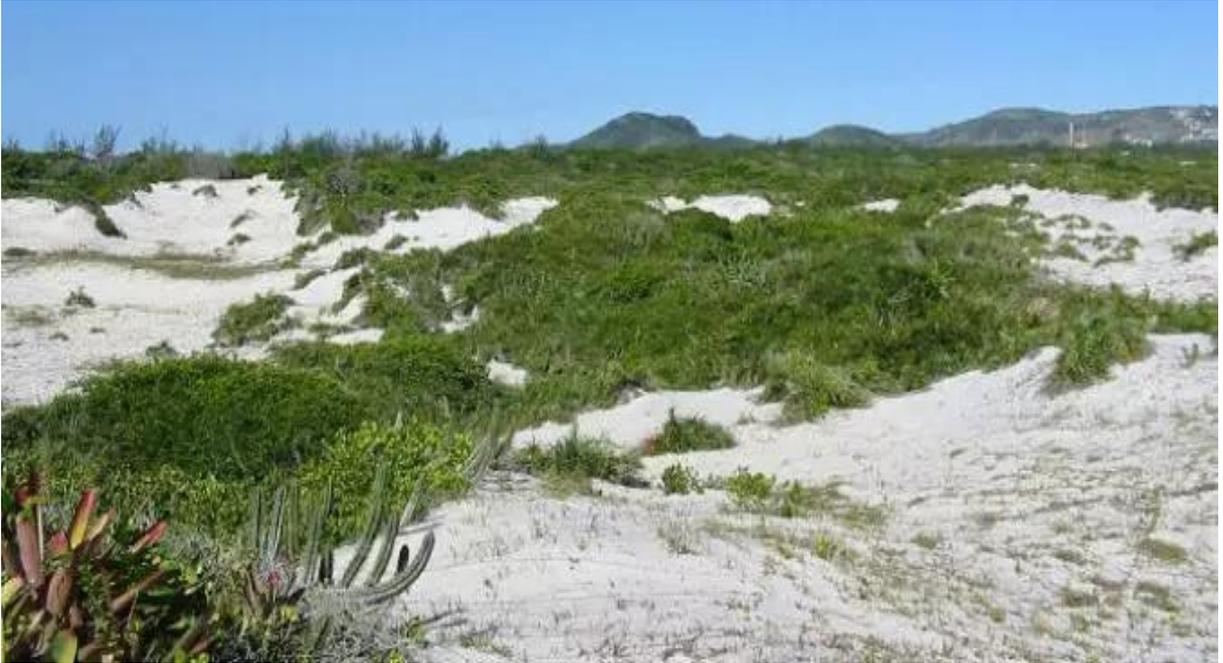
**Figura 4** – Vegetação arbustiva esparsa (aberta) sobre campo de dunas. Fonte: Campos (2007).

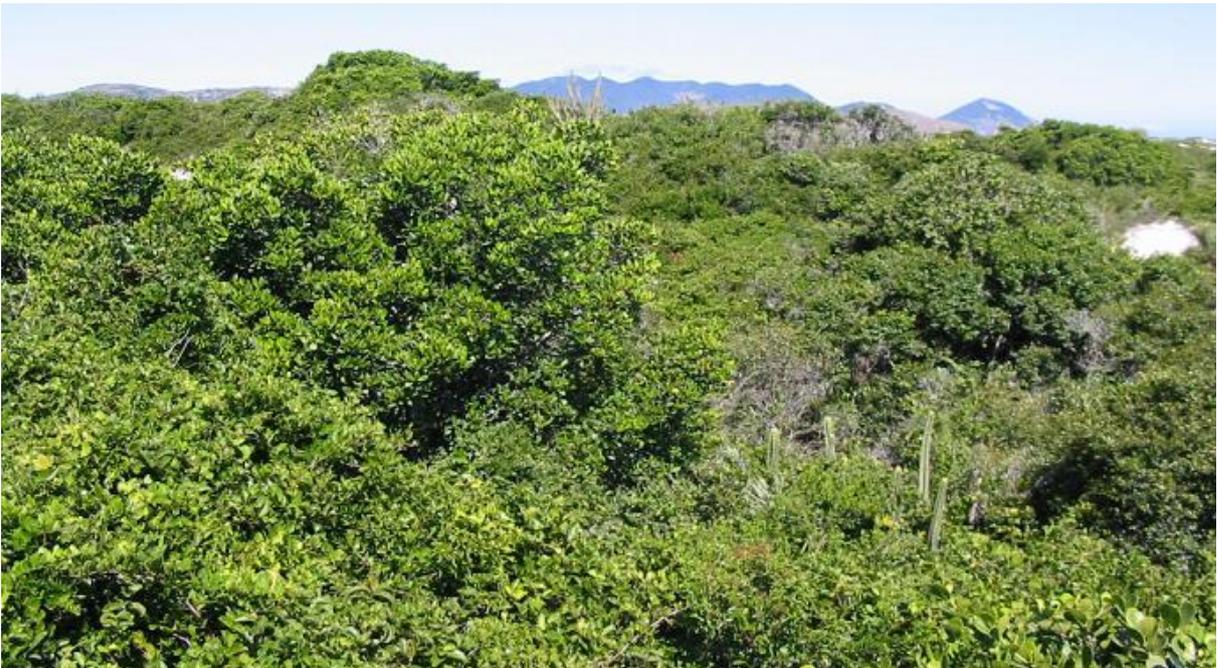
**Figura 5** – Vegetação florestal. Fonte: Campos (2007).

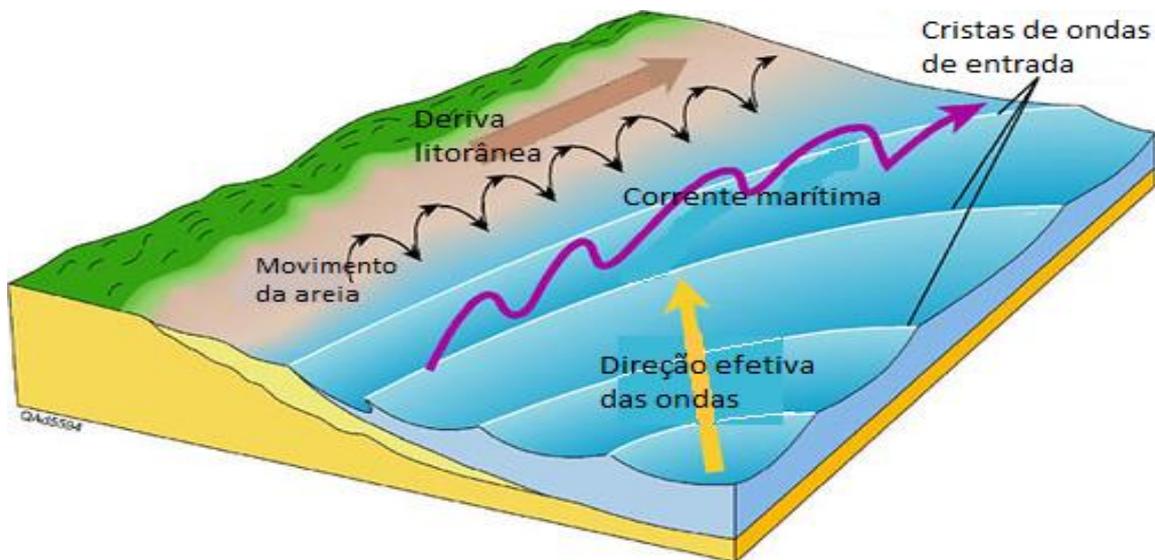
**Figura 6** – Impacto da deriva litorânea nas alterações das linhas costeiras. Fonte: Adaptada de Geocaching (2013).

O impacto da deriva litorânea (Figura 6) na alteração das linhas costeiras depende de diversos fatores, dentre estes fatores estão: mudanças geológicas, mudanças nas forças hidrodinâmicas, alteração do balanço sedimentar e a intervenção antrópica (GEOCACHING, 2013).

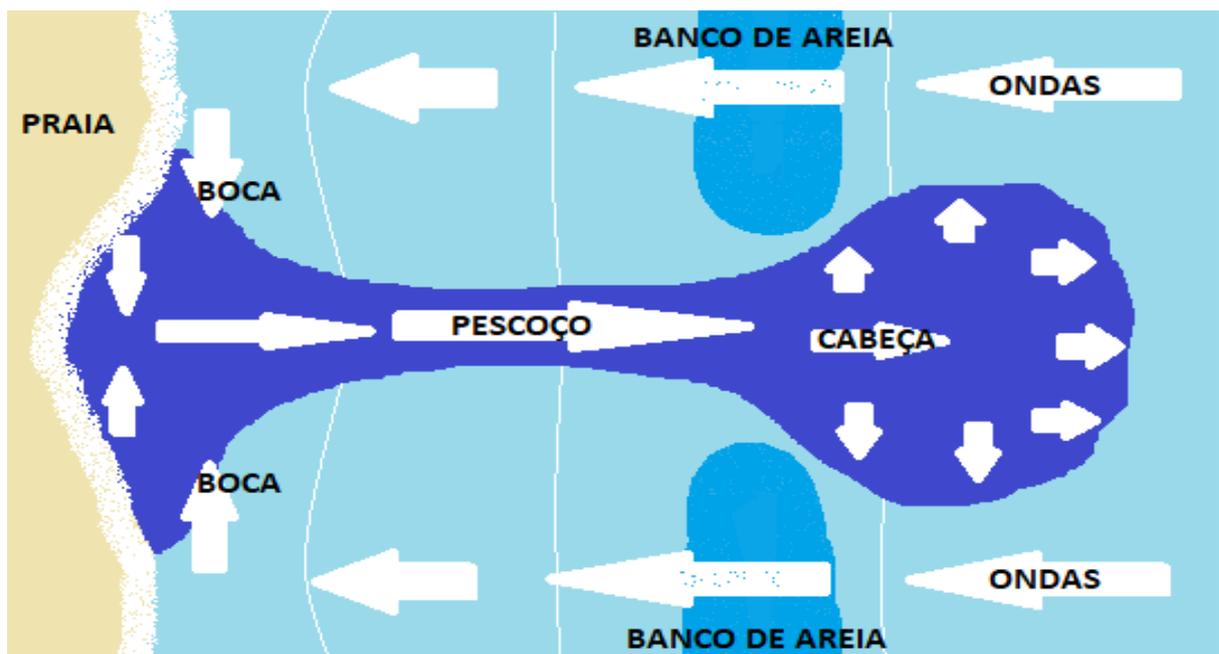
**Figura 7** – Fluxo da água retornando ao mar através da corrente de retorno. Fonte: Adaptado de Wikipédia (2016).

Para Brandão (2008), as correntes de retorno estão entre os principais mecanismos que geram a remoção de sedimentos em direção à plataforma continental adjacente. As correntes de retorno geradas pela atuação de correntes longitudinais de sedimentos opostos, convergem na mesma área da praia, formando assim, células de circulação litorânea, a velocidade de deslocamento da massa de água em direção à plataforma continental adjacente, favorece a remoção de sedimentos.

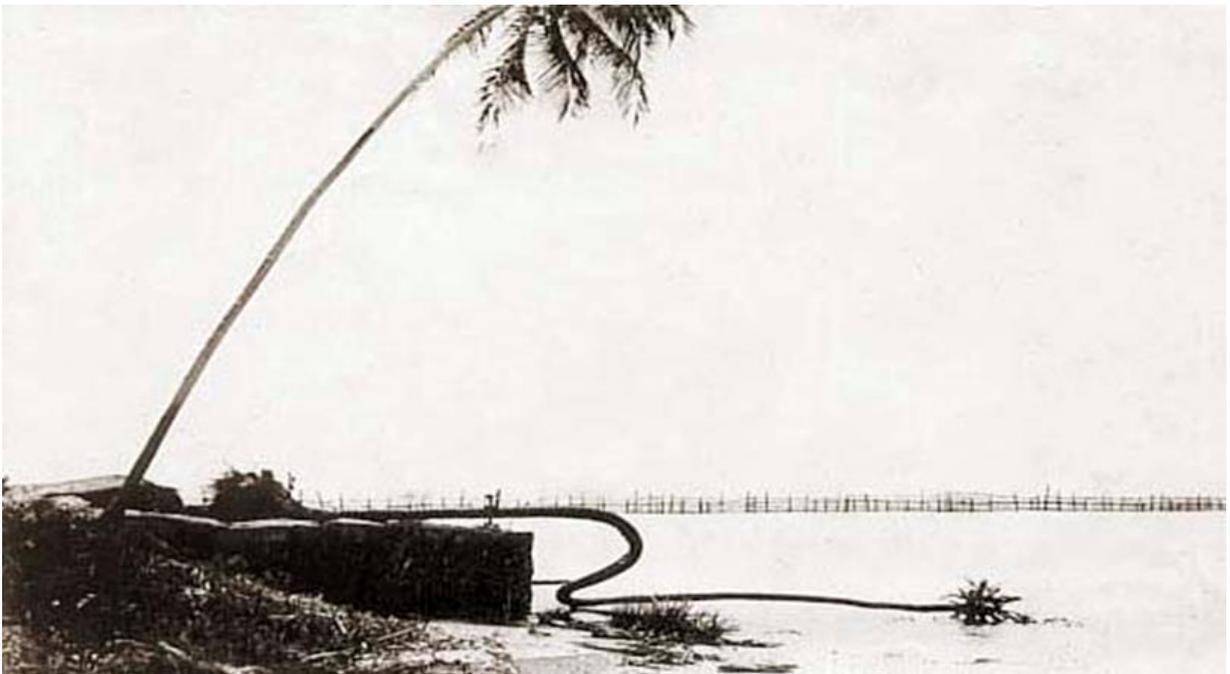
O avanço do mar na curva da praia de Ponta Verde foi o responsável pela derrubada do coqueiro Gogó da Ema (Figura 9), assim como de diversos outros. A consequência de sua queda foi atribuída às mudanças das correntes marinhas a partir da construção do cais de Maceió. A queda ocorreu no dia 27 de julho de 1955, às 14:20 horas em consequência da erosão marinha (TICIANELLI, 2015).

**Figura 9** – O coqueiro Gogó da Ema sucumbe à erosão marinha. Fonte: História de Alagoas (2015).

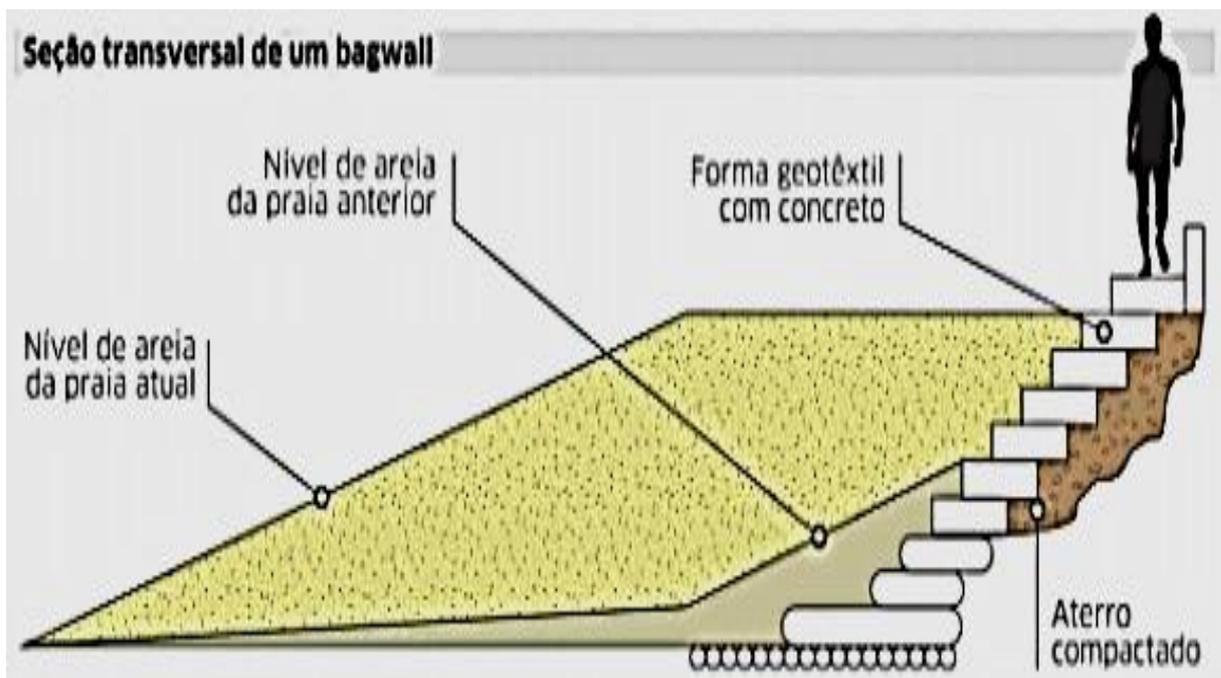
**Figura 10** – Sessão transversal de um Bagwall. Fonte: Adaptada da Câmara Municipal de Camaçari (2018).

O dissipador de energia *Bagwall* por ser uma obra aderente e longitudinal a linha de costa, é uma obra que tem como propósito proteger a propriedade agredida pela erosão marinha, promovendo a recuperação do perfil praial e ocasionando a engorda natural da praia (Figura 10), devolvendo a população o acesso à praia natural recreativa (SOUZA, 2013).

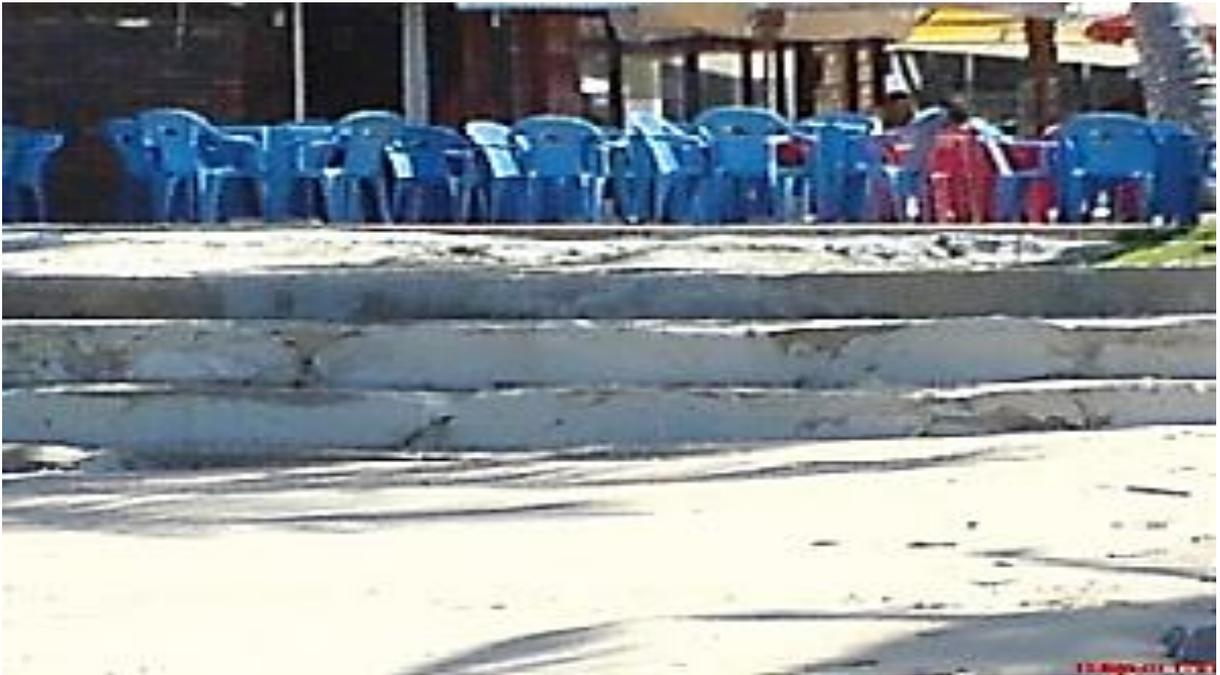
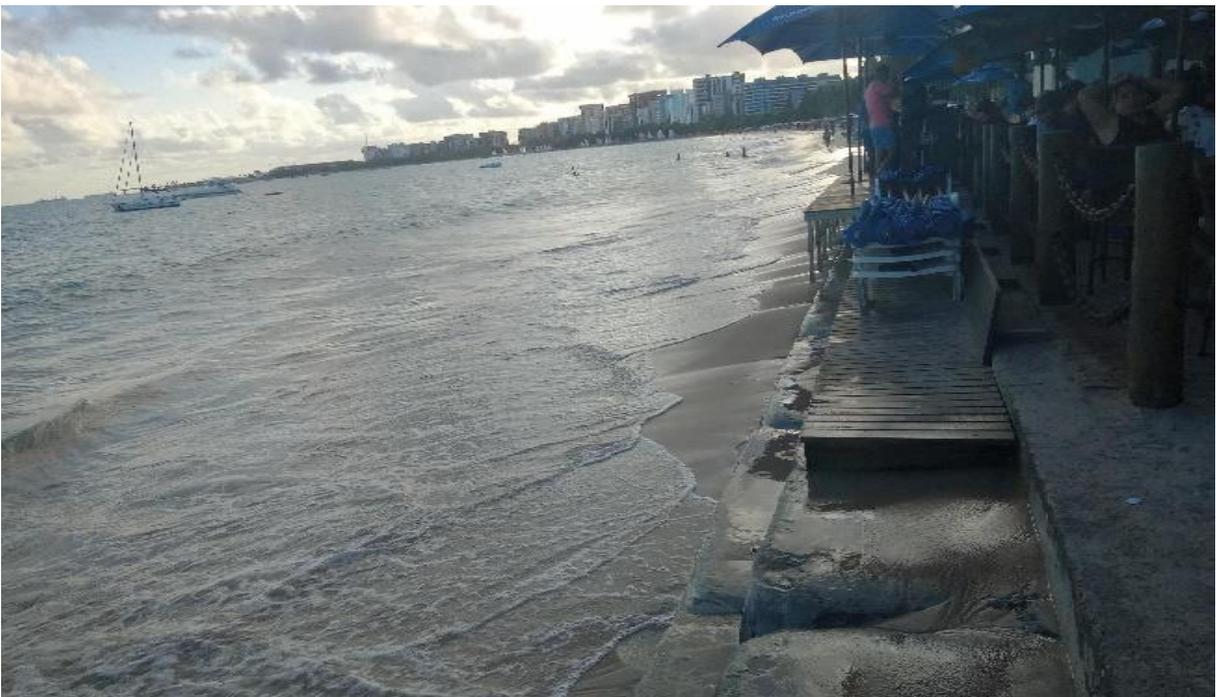
**Figura 11** – Acesso ao bar Lopana em 2008. Fonte: Marco Lyra (2008).

**Figura 12** – *Bagwall* do Lopana em 2022. Fonte: Imagem do autor (2021).

Ainda conforme Souza (2013), os dissipadores de energia *Bagwall* funcionam como um sistema essencialmente evolutivo nas praias onde foram instalados (Figura 11 e Figura 12). Sendo assim, o sistema é capaz de apresentar instabilidade que lhe permite sofrer mudanças, mas que com tudo isso apresente capacidade de absorver impactos significativamente fortes (Figura 13), sem comprometer o processo de auto-organização do sistema em questão que é a praia.

A estrutura se mantém estável, sem a necessidade de manutenção durante o período entre os registros fotográficos, além de promover a engorda natural da praia que por sua vez, gera o acúmulo de sedimentos na área protegida e favorece o acesso de banhistas à praia sem o risco de acidentes.

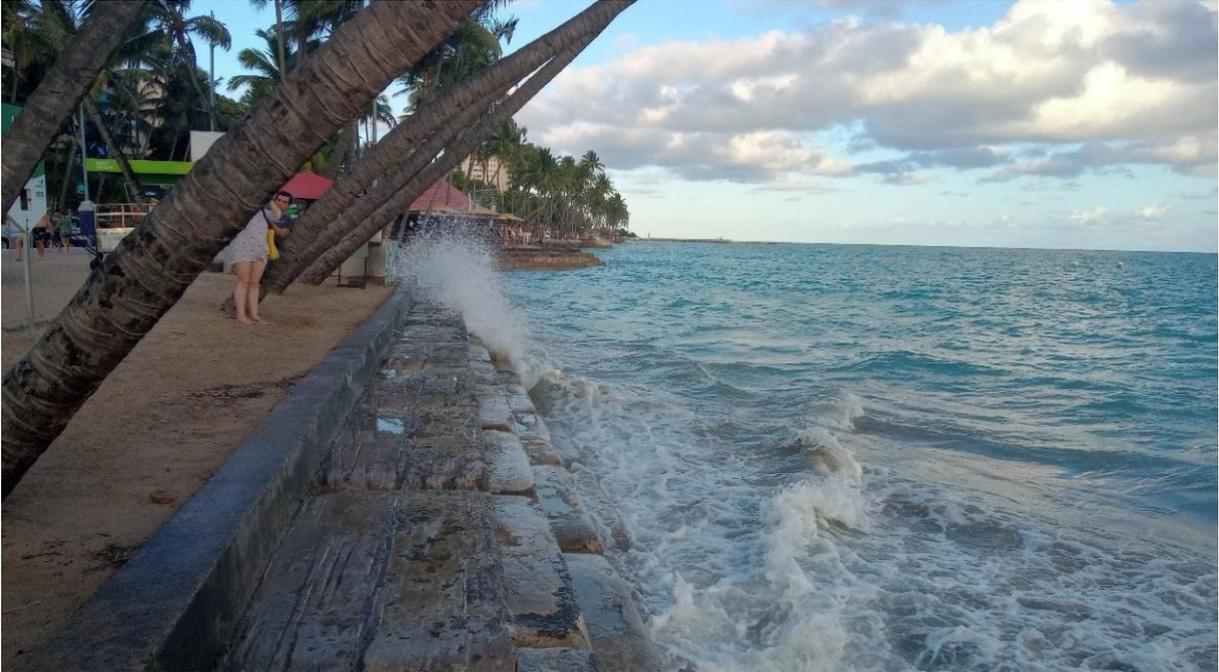
**Figura 13** – Dissipador de Energia *Bagwall* sob pressão da maré de sizígia. Fonte: Imagem do autor (2021).

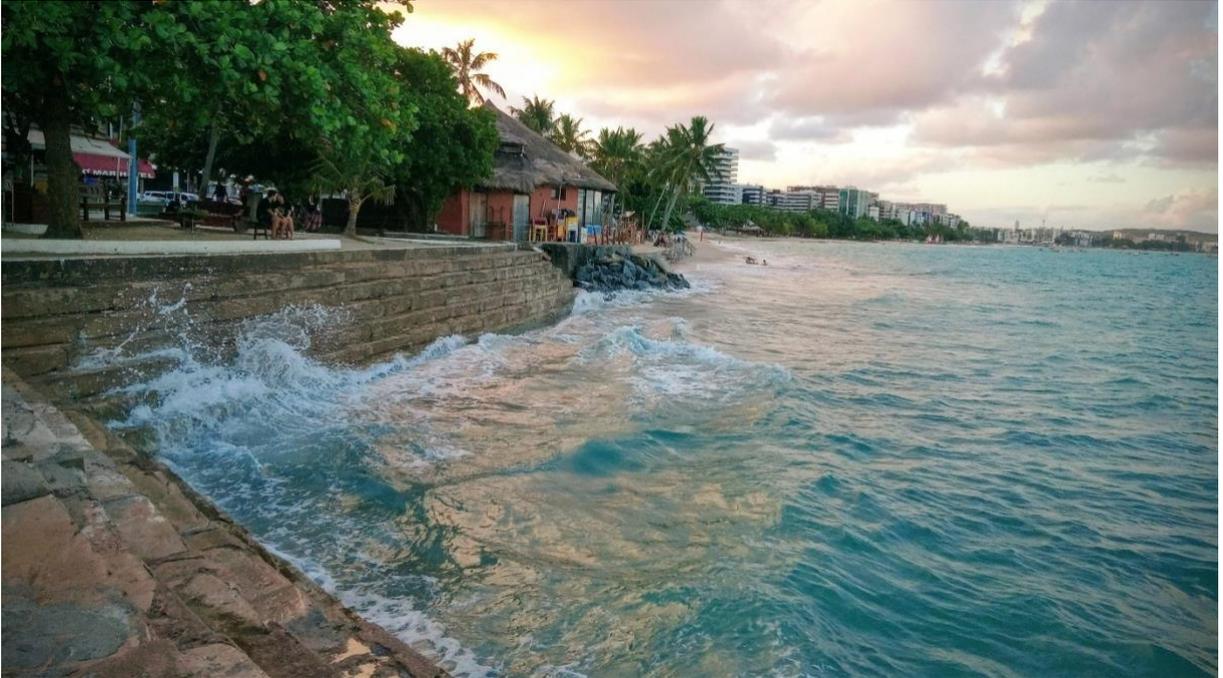
**Figura 14** – Dissipador de Energia Bolsacreto sob pressão da maré, praia de Ponta Verde, Maceió. Fonte: Imagem do autor (2021).

São formas permeáveis e flexíveis feitas de tiras planas de polipropileno, essas tiras formam um tecido com excelentes características na qual são preenchidos com argamassa ou concreto que quando sobrepostos, formam um grande enrocamento. O seu uso é adequado para obras de proteção de margens de rios, construção de estabilização de encostas, quebra-mares, diques, barragens, taludes, pilares e muros. Os sacos preenchidos com argamassa ou concreto, tem a permeabilidade necessária para que o excesso de água passe livremente para o exterior. Uma vez que os sacos são levados vazios para o local da obra, facilita o transporte e armazenamento, onde posteriormente serão preenchidos e instalados. Após a instalação, o Bolsacreto toma a forma do ambiente circundante e da superfície sobre a qual é colocado (SUÁREZ, 2003).

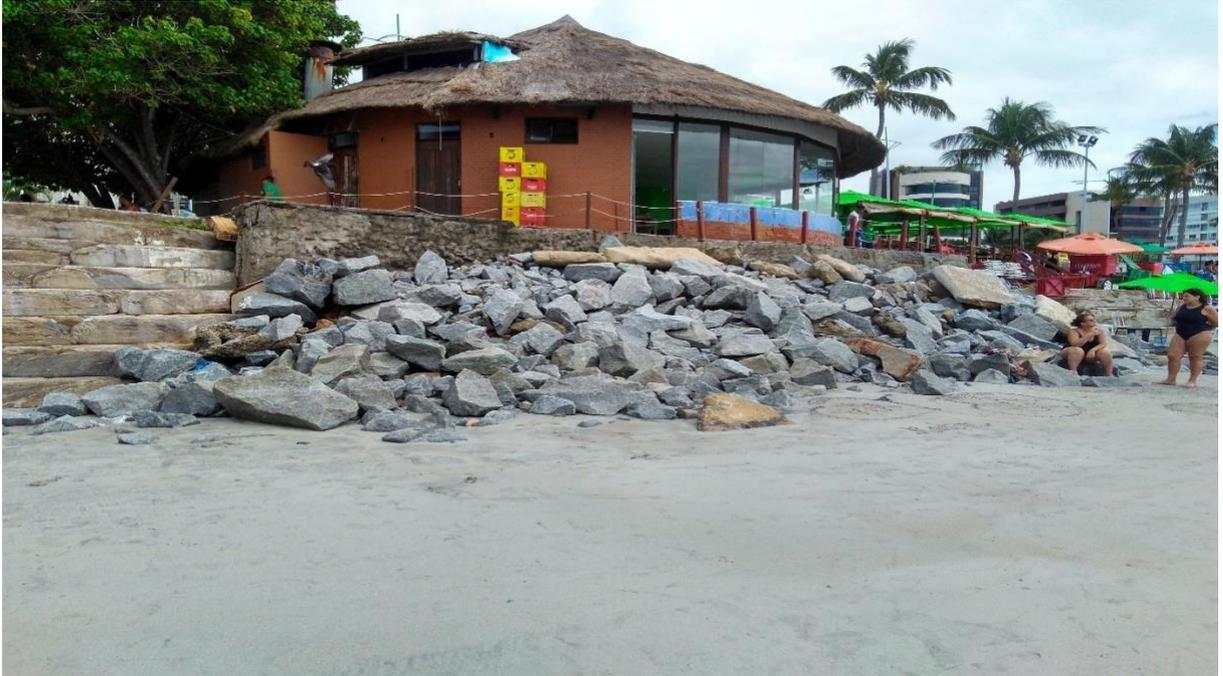
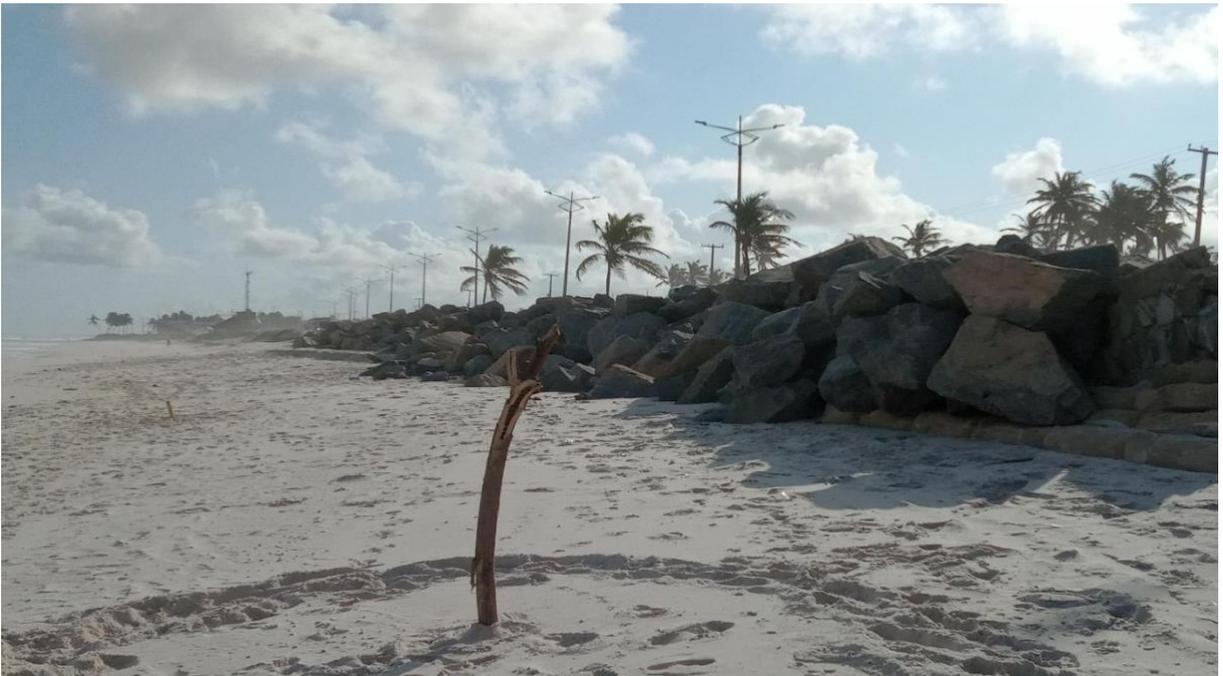
**Figura 15** – Enrocamento na praia de Ponta Verde, Maceió. Fonte: Imagem do autor (2019).

**Figura 16** – Enrocamento na praia do pontal da barra, Maceió. Fonte: Imagem do autor (2021).

O dissipador de energia do tipo Enrocamento é utilizado como uma proteção longitudinal aderente. Sua instalação se dá através da colocação de uma grande quantidade de blocos rochosos dispostos paralelamente à praia, tem como principal objetivo, proteger temporariamente as construções a beira mar. A partir da edificação do Enrocamento a praia tende a estreitar, fazendo com que a praia submersa fique mais inclinada. Uma das desvantagens desse tipo de estrutura é o desaparecimento da praia com o avanço do mar, porém, isso pode ser uma vantagem nos casos onde são construídos ancoradouros, tendo em vista que ocorre o aumento da profundidade das margens, facilitando o atracamento de barcos. Os paredões de enrocamento (Figuras 15 e 16) necessitam de manutenção periódica devido a sua exposição à energia do mar. (GUIMARÃES, 2012).

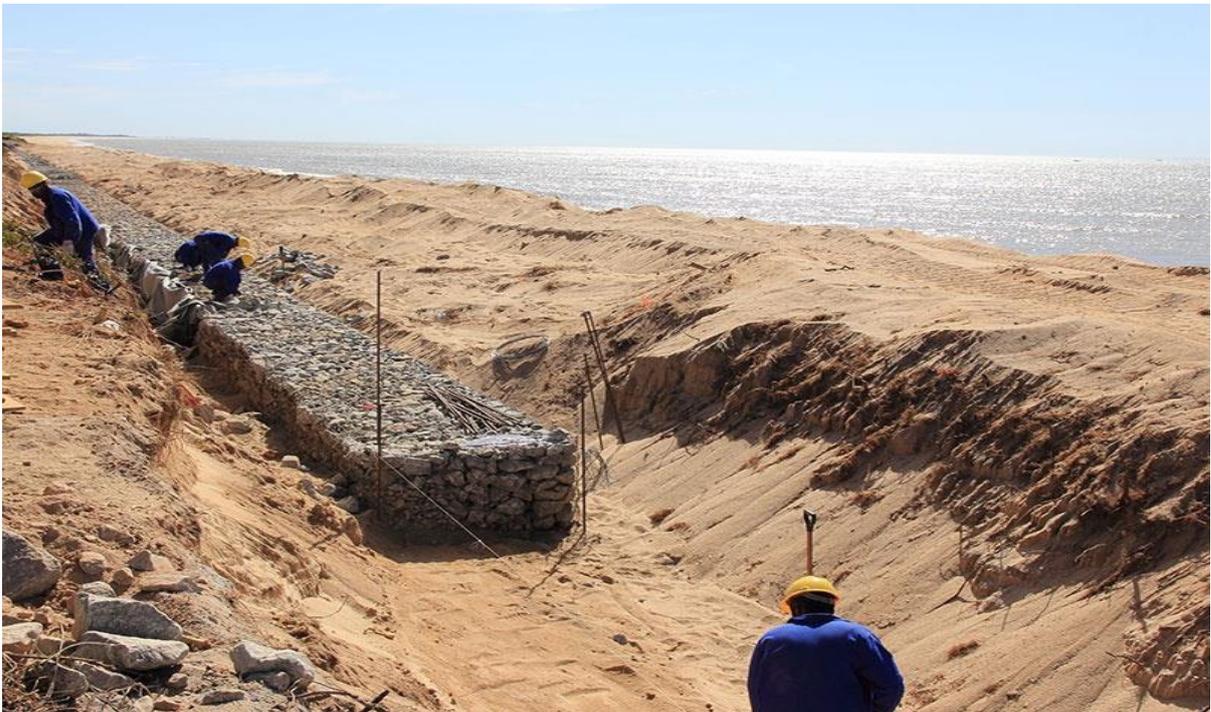
**Figura 17** – Muro de Gabião com objetivo de conter o avanço do mar. Fonte: Geo Diprotec Geossintéticos (2015).

Barros (2008), define gabião como sendo “um muro de gravidade flexível construídos de elementos metálicos feitos com telas de malha hexagonal de dupla torção, preenchidos com pedras que podem ser seixos rolados, pedras basálticas e granito”.

Onodera (2015), complementa afirmando que o gabião é um tipo caixa com estrutura armada, flexível, drenante e de grande durabilidade e resistência, sua confecção é feita a partir de malha de fios de aço galvanizado, e vértices por fio de diâmetro maior. Na sua utilização como muro, são sobrepostos e alinhados por toda a extensão da área a ser protegida (Figura 17), os estudos para a sua aplicação devem observar o tipo de solo e o projeto deve especificar suas dimensões.

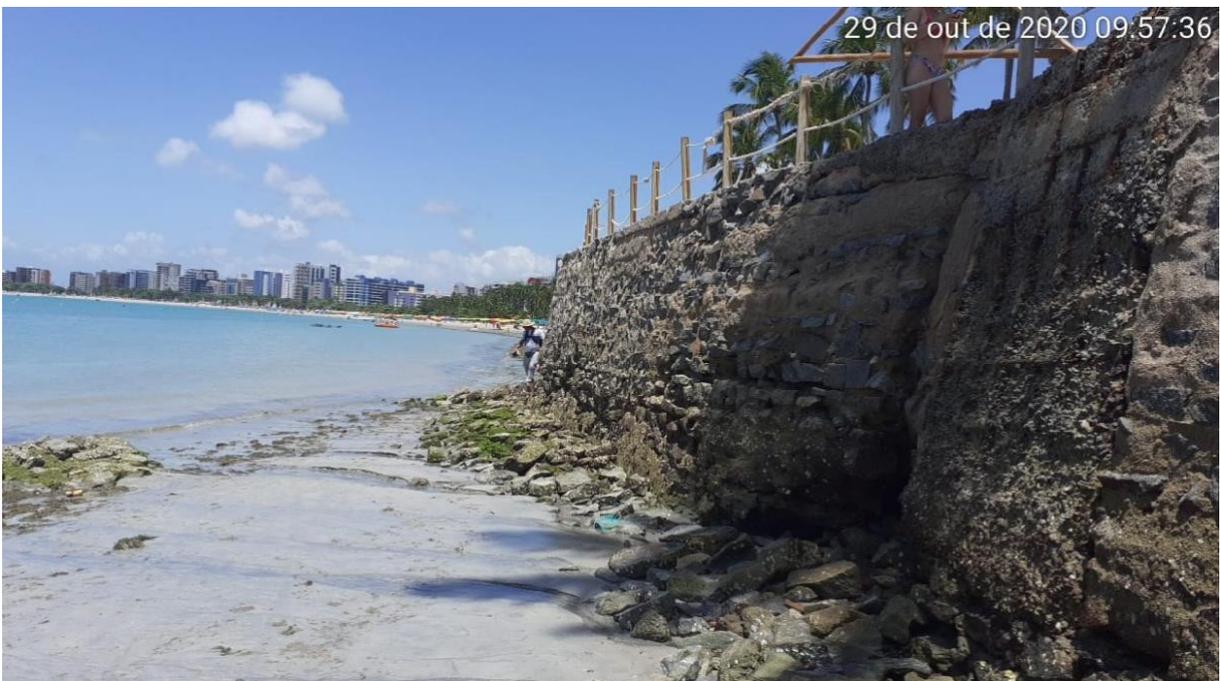
**Figura 18** – Muro de arrimo na praia de Ponta Verde, Maceió. Fonte: Marco Lyra (2020).

A NBR 11682 (2009) define muro de arrimo como sendo, “um ou mais, elementos que juntos se opõem aos esforços advindos do solo e de sobrecargas acidentais e/ou permanentes também a ele aplicados”.

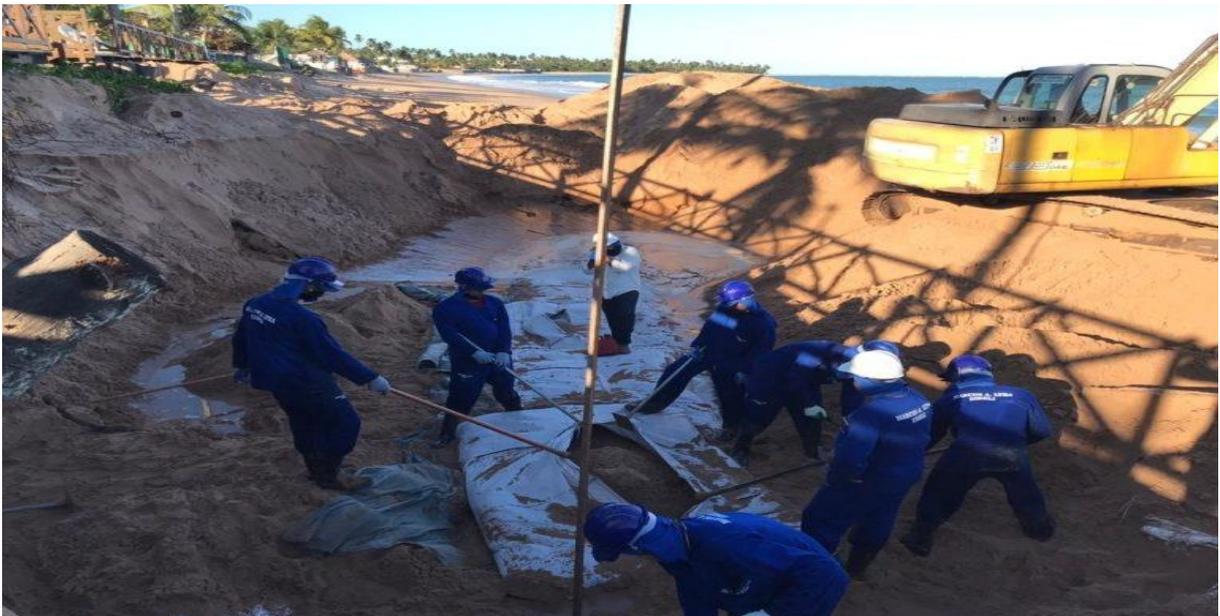
**Figura 19** – Saco geotêxtil sendo preenchido com areia do próprio local. Fonte: Ascom IMA (2020).

Souza (2020), afirma que “as paredes do muro de contenção são construídas utilizando forma geotêxtil do tipo *Sandbag* preenchidas com areia da própria praia” (Figura 19). Para isto o saco geotêxtil precisa atender a requisitos específicos como a resistência à tração, as características hidráulicas, como abertura de filtração e condutividade hidráulica, e a durabilidade face aos agentes de degradação. Desta forma, os geossintéticos produzidos no Brasil devem atender as normas da Associação Brasileira de Normas Técnicas (ABNT), já para os importados é

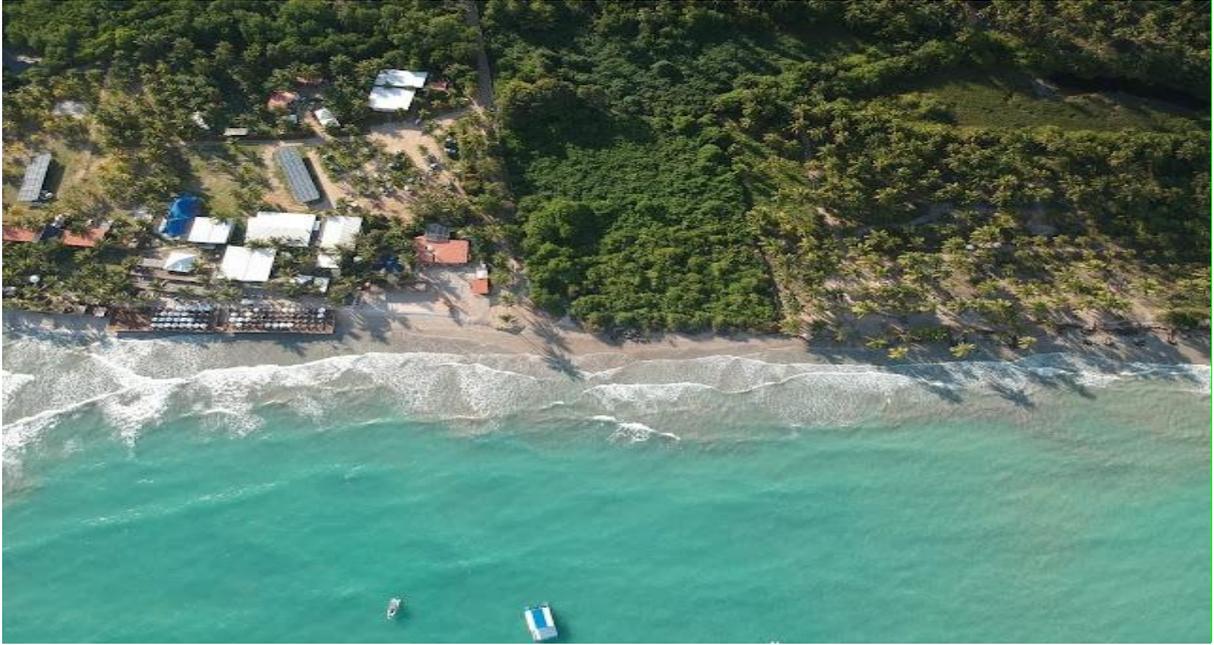
**Figura 20** – Imagem aérea do *Hibiscus Beach Club* na praia de Ipioca com notável formação da praia no local da instalação do *Sandbag* em outubro de 2019. Fonte: Vanderlei Turatti (2019).

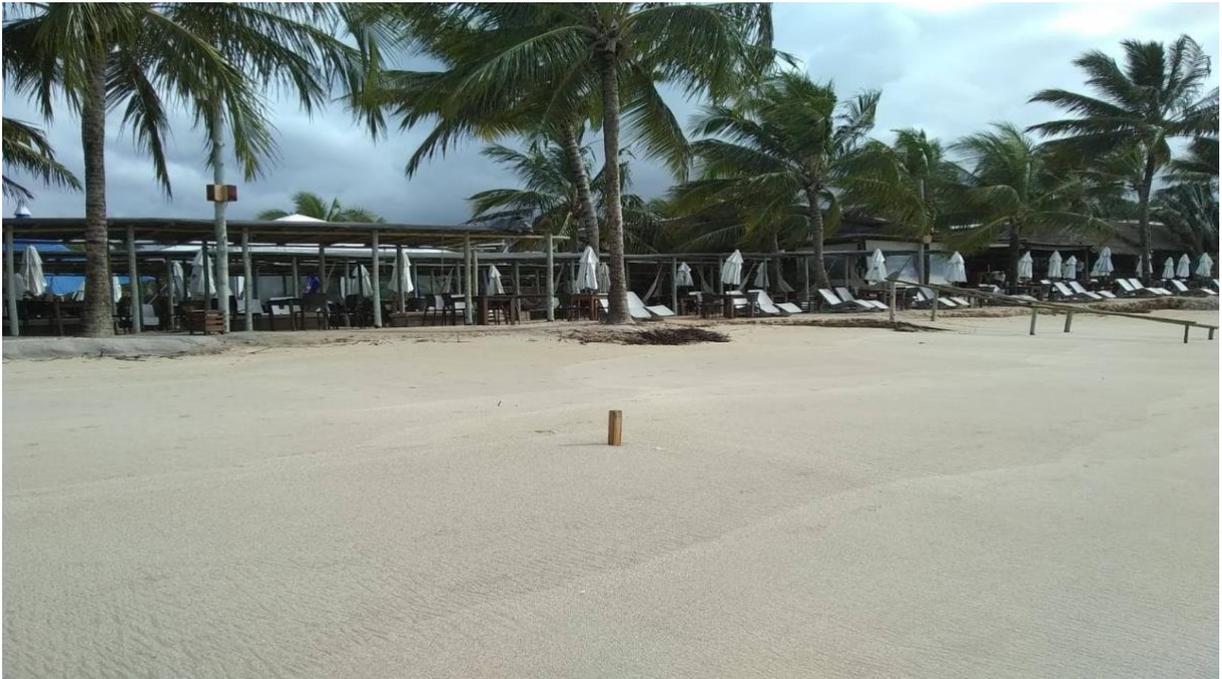
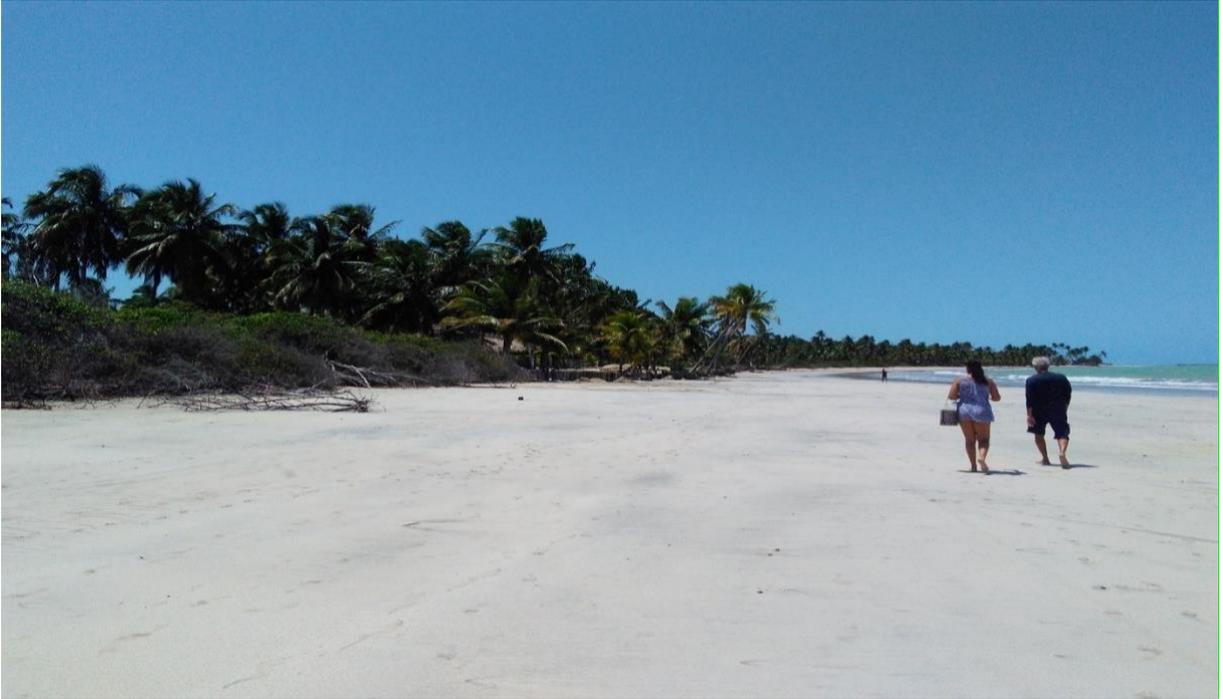
**Figura 21** – Engorda natural da praia ocorrendo sobre o *Sandbag*, agosto de 2019, praia de Ipioca (*Hibiscus Beach Club*). Fonte: Marco Lyra (2019).

**Figura 22** – Área adjacente ao local da instalação do *Sandbag*, praia de Ipioca, Maceió. Fonte: Imagem do autor (2019).

Ainda segundo Souza (2020), o dispositivo de proteção costeira *Sandbag*, trata-se de uma obra de engenharia não rígida que induz a engorda natural da praia (Figura 21) dissipando a energia das ondas no local da intervenção, contendo o avanço do mar antes da linha de preamar, sem que o processo erosivo seja transferido para as áreas adjacentes (Figura 22), garantindo assim, o equilíbrio do perfil da praia.

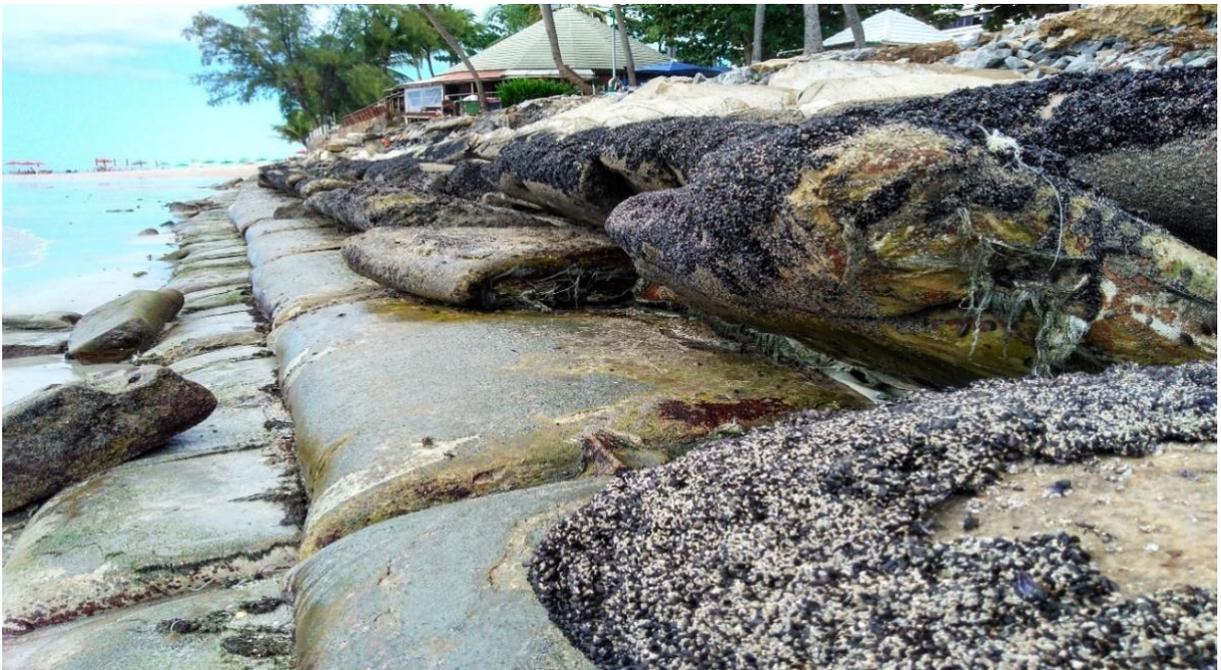
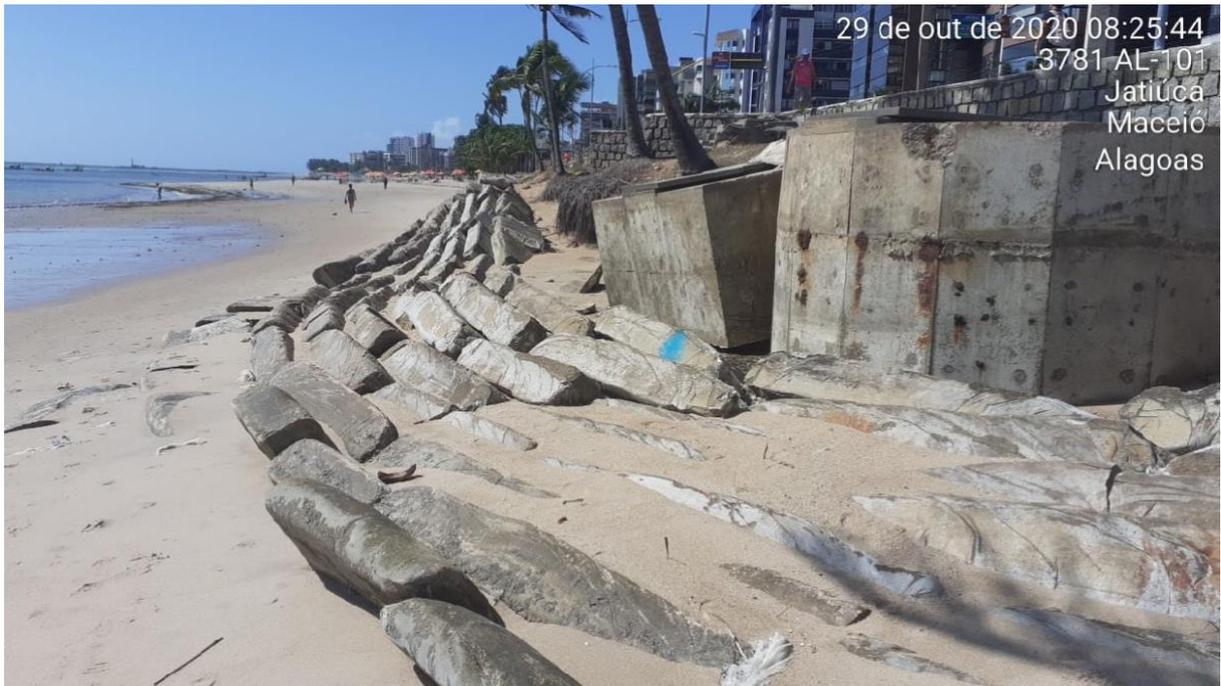
**Figura 23** – Bolsacreto em colapso na praia de Ponta Verde, Maceió. Fonte: Imagem do autor (2019).

**Figura 24** – Bolsacreto em colapso na praia de Jatiúca, Maceió. Fonte: Marco Lyra (2020).

O município de Maceió já sofreu alguns transtornos em relação à proteção costeira com o uso do Bolsacreto. O Instituto do Meio Ambiente (IMA), em matéria publicada em seu site no dia 19 de junho de 2019, informou ter notificado a Secretaria Municipal de Infraestrutura de Maceió (SEMINFRA) por causa do colapso das obras de contenção de erosão costeira, nos bairros de Ponta Verde e Jatiúca. Na ocasião, o IMA tomou esta atitude em decorrência dos desmoronamentos que ocasionaram a contaminação dos trechos e a inacessibilidade da população à praia recreativa causados pelo colapso das obras (Figura 23) e consequente falta de manutenção das mesmas (Figura 24). A notificação tomou como referência o processo que tratou da autorização ambiental nº 90/2015 para “Implantação de obra de Contenção Costeira em Bolsacreto Nas Orlas de Ponta Verde e Jatiúca”, com responsabilidade operacional e manutenção da SEMINFRA.

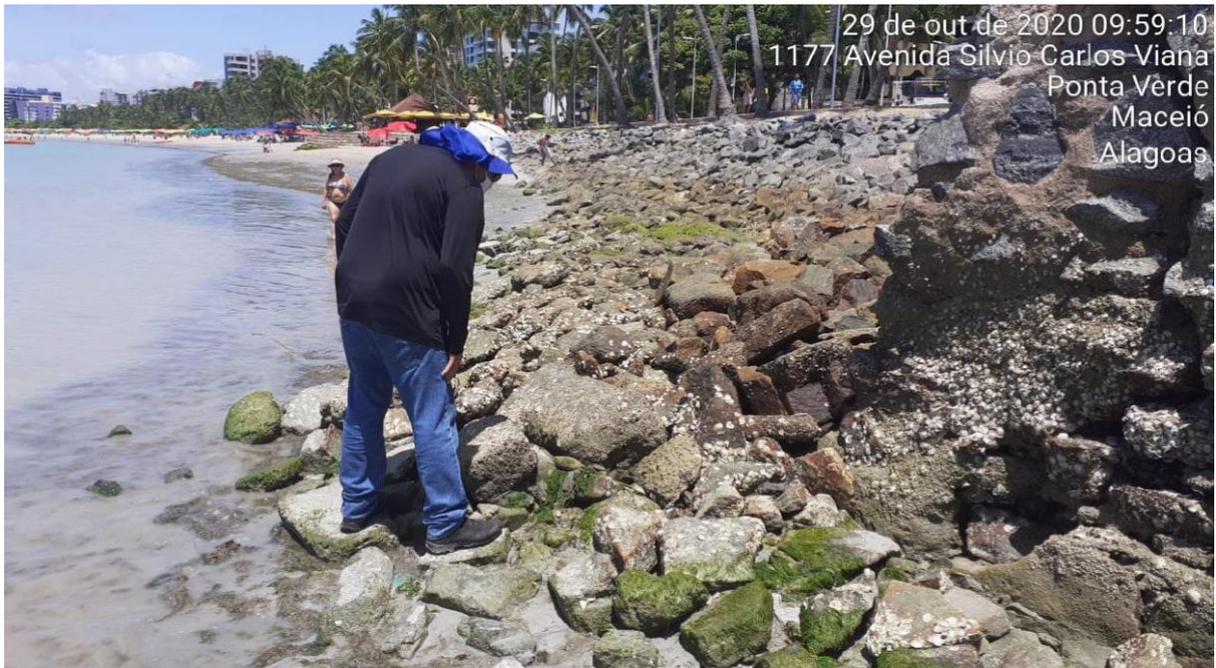
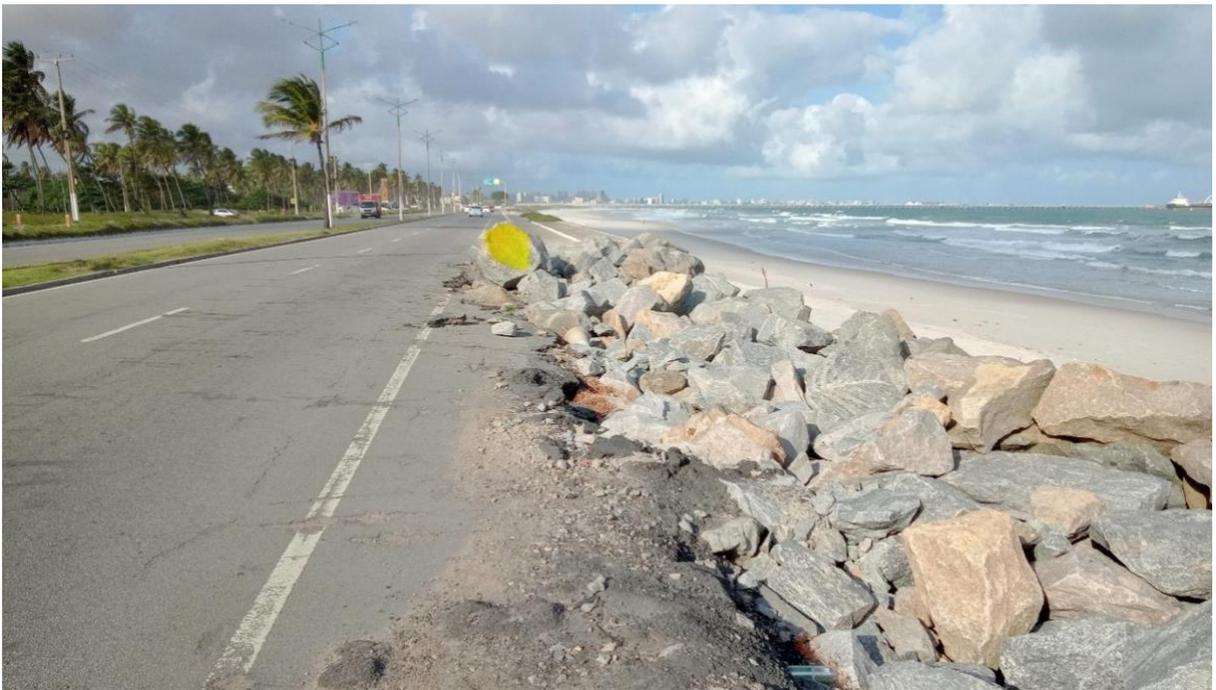
**Figura 25** – Enrocamento após colapso com as rochas dispersas na praia de Ponta Verde, Maceió. Fonte: Marco Lyra (2020).

**Figura 26** – Enrocamento na praia do pontal da barra, Maceió. Fonte: Imagem do autor (2021).

Leal Junior *et al.* (2019) também tratam em um estudo sobre o Enrocamento e afirmam que essas estruturas comprometem o acesso à praia, o que afeta as atividades econômicas de forma bastante significativa. Este comprometimento para o acesso à praia se dá através do colapso das rochas que se desprendem e rolam para o leito da praia (Figura 25), podendo ocasionar graves acidentes com transeuntes, soterrar a biota, interferir na desova das tartarugas que utilizam esses locais como local de desova, além de servirem de esconderijo para roedores e insetos que se alojam entre as frestas das rochas. A imagem da Figura 26 exemplifica bem as problemáticas citas anteriormente, com o agravante de que nesta situação, pode ocasionar graves acidentes até com veículos automotores.
