**UNIVERSIDADE FEDERAL DE ALAGOAS**  
**INSTITUTO DE CIÊNCIAS BIOLÓGICAS E DA SAÚDE**  
**CURSO DE LICENCIATURA EM CIÊNCIAS BIOLÓGICAS**

**AVALIAÇÃO DA PROTEÇÃO COSTEIRA E RECUPERAÇÃO DE PRAIAS EM  
MACEIÓ**

Trabalho de Conclusão de Curso apresentado ao Curso de Ciências Biológicas da Universidade Federal de Alagoas, como requisito parcial para obtenção de título de Licenciado em Ciências Biológicas.

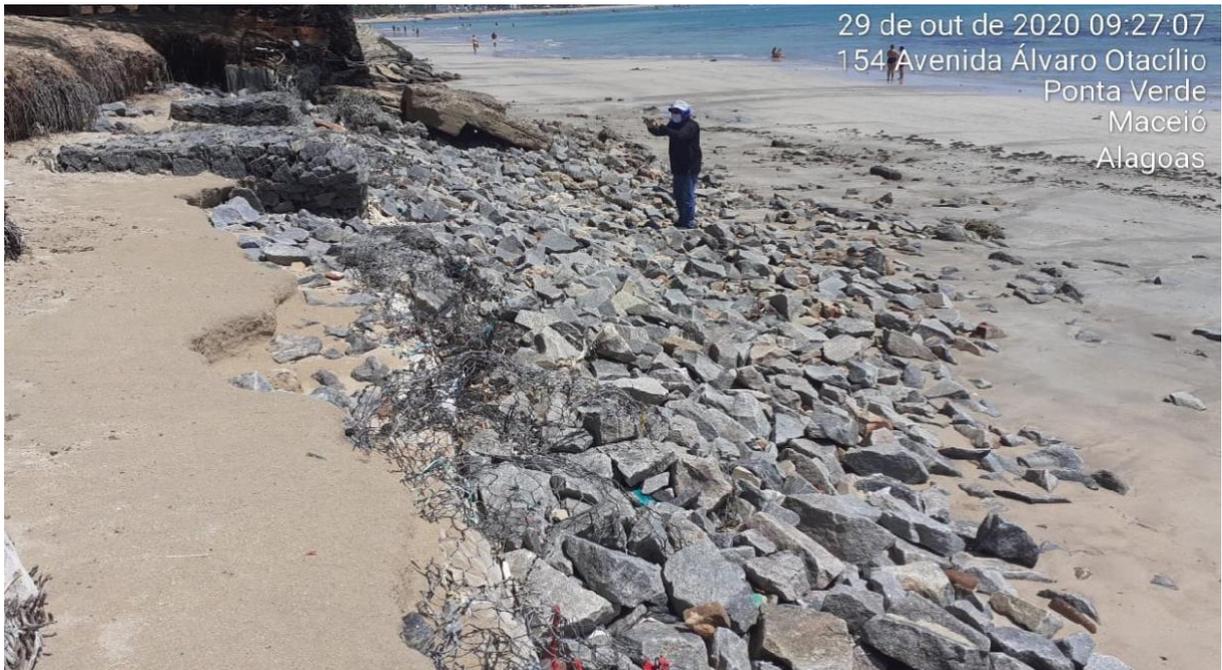
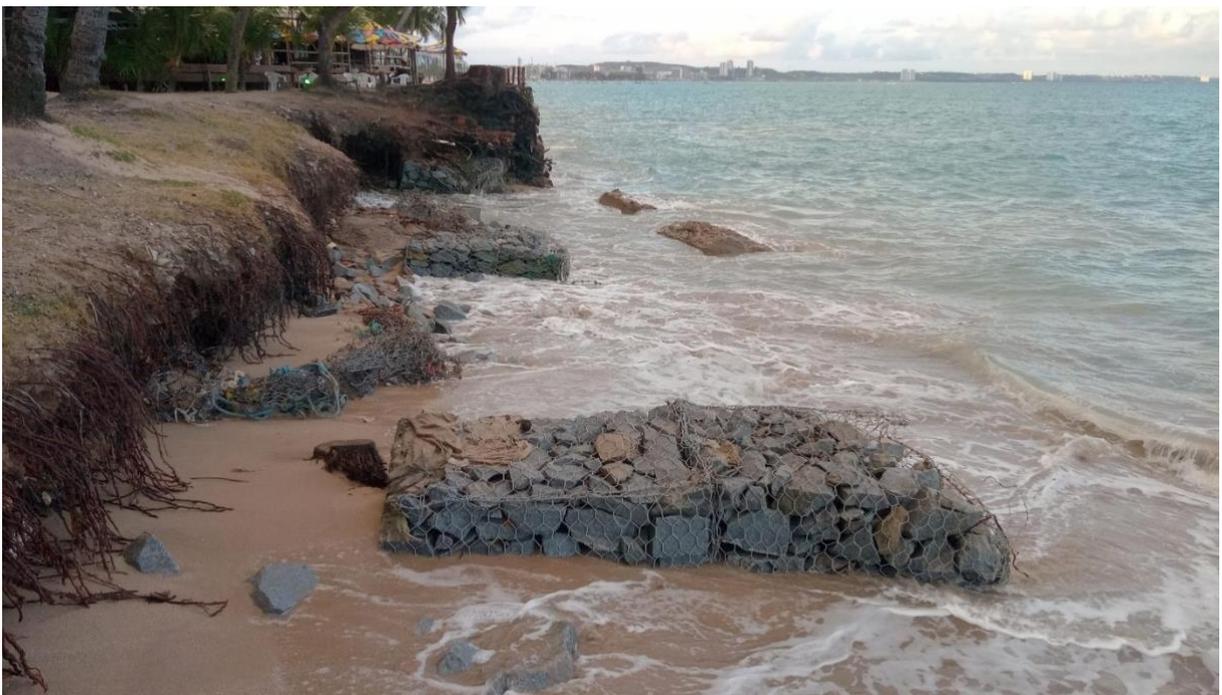
**Figura 27** – Gabião em colapso na praia de Ponta Verde, Maceió. Fonte: Marco Lyra (2020).

**Figura 28** – Gabião com Estrutura Colapsada na Praia de Ponta Verde, Maceió. Fonte: Imagem do autor (2021).

Outra solução utilizada para a proteção costeira em Maceió é o Gabião. Segundo Onodera (2015), esta solução apresenta grande durabilidade e resistência feita a partir de malha de fios de aço galvanizado e preenchidas com fragmentos de rochas.

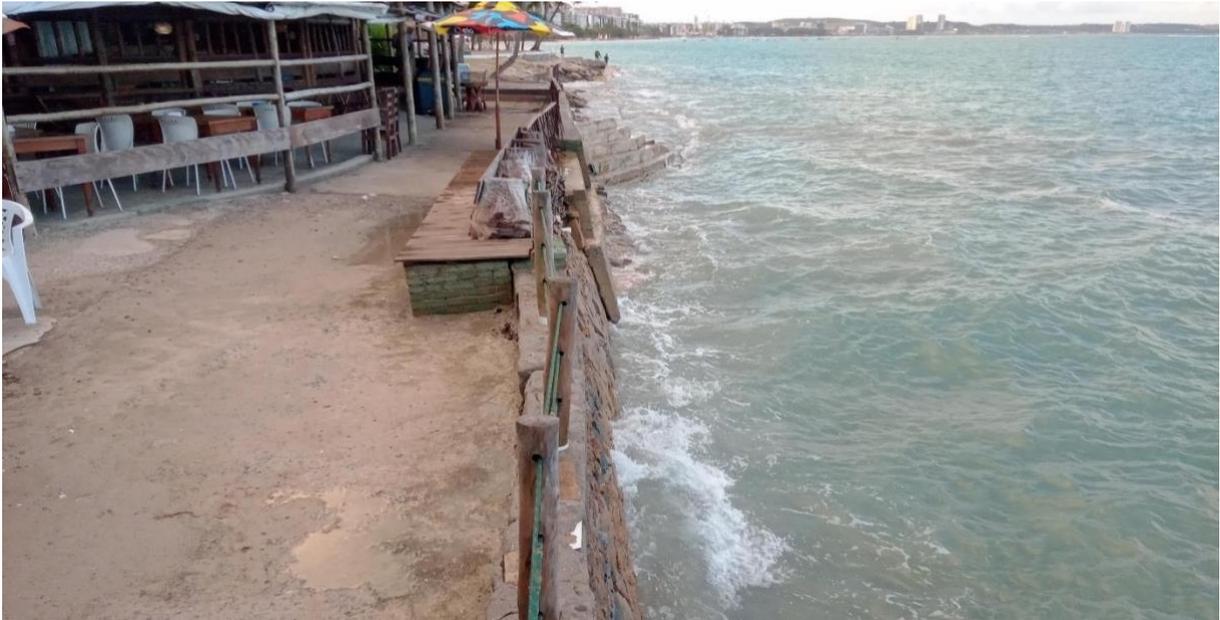
**Figura 29** – Muro de Arrimo utilizando proteção no intuito de evitar acidentes com quedas de transeuntes, praia de Ponta Verde, Maceió. Fonte: Imagem do autor (2021).

acima, Sandes e Santos (2017), afirmam que o Muro de Arrimo é uma das tecnologias mais antigas utilizadas como proteção costeira e destacam que sua construção geralmente se utiliza de pedras e gabiões, sendo dessa forma, uma tecnologia de baixo custo no que se refere à instalação. Entretanto, esta solução possui algumas desvantagens, na qual podemos destacar alguns exemplos como: a poluição visual e os riscos de acidentes (Figura 29).

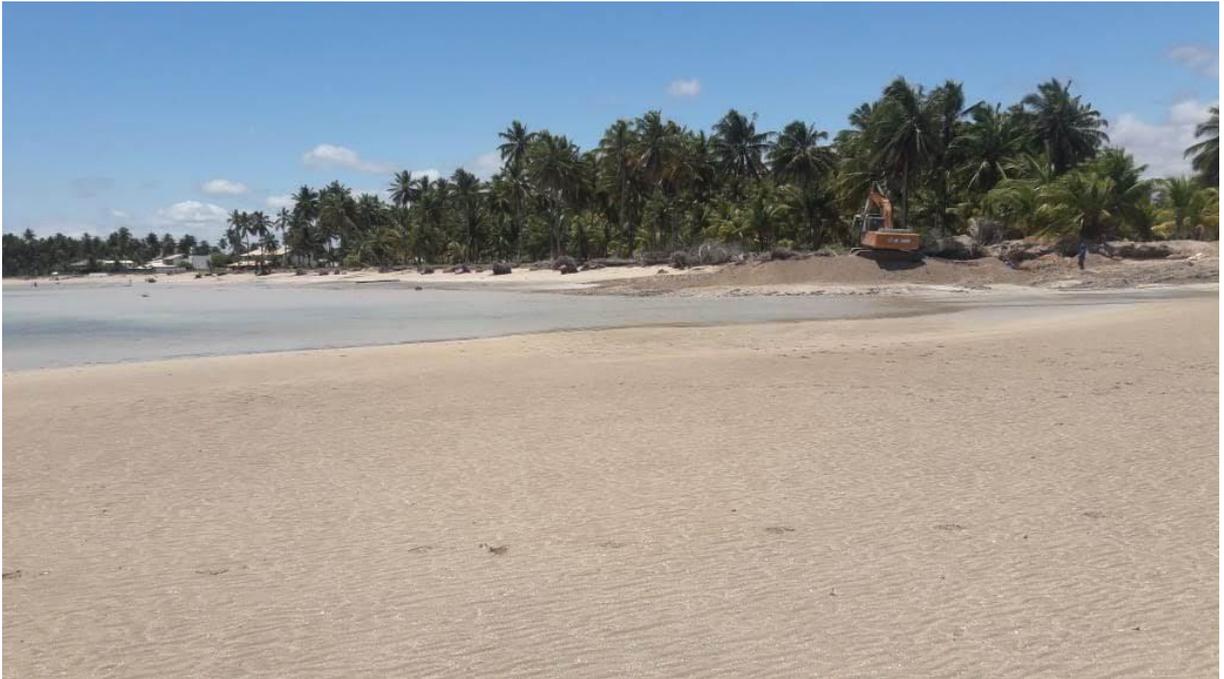
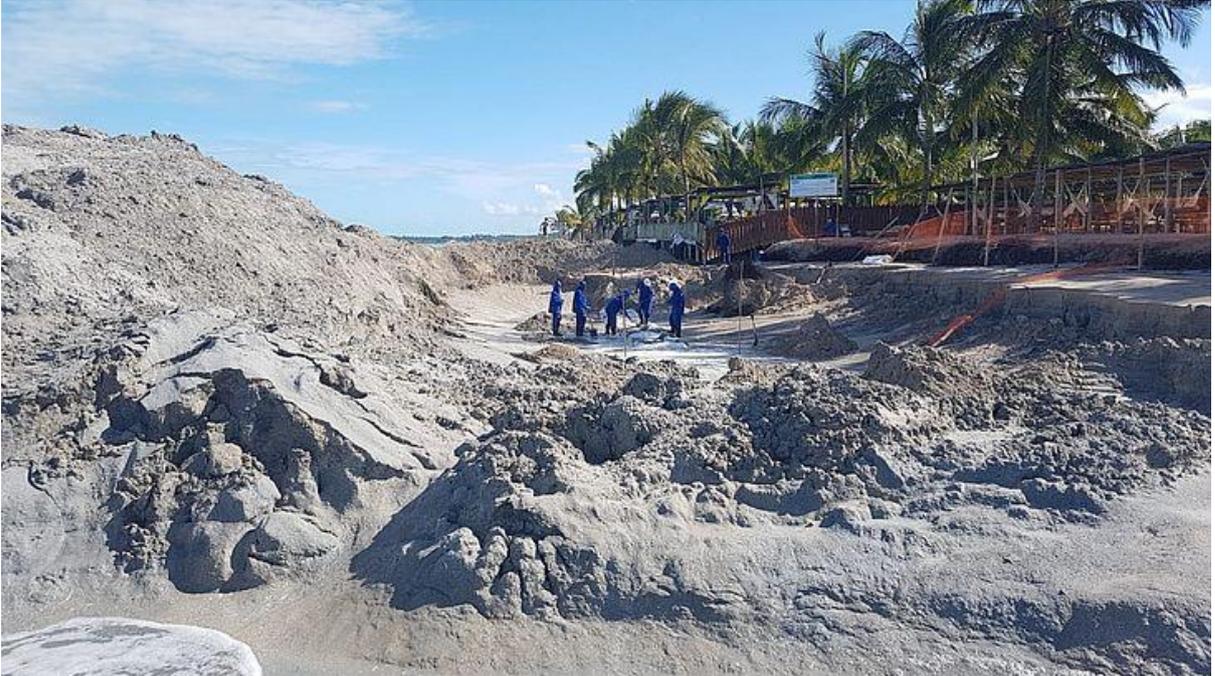
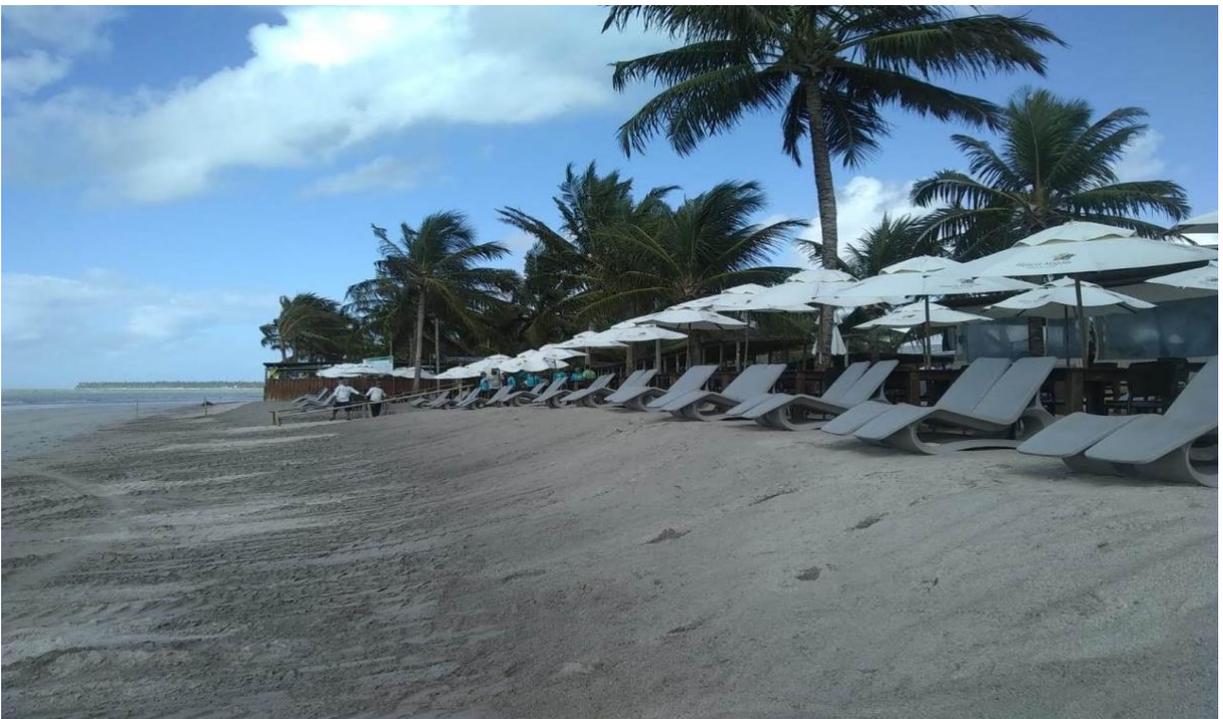
**Figura 30** – Escavação do local da instalação de um *Sandbag* com a utilização de máquina escavadeira hidráulica. Fonte: Marco Lyra (2020).

**Figura 31** – Local escavado para instalação dos sacos geotêxteis na obra do *Sandbag* no *Hibiscus Beach Club* em julho de 2019, na praia de Ipioca. Fonte: TNH1 (2019).

**Figura 32** – *Sandbag* instalado e totalmente imperceptível ao final da obra em agosto de 2019, praia de Ipioca (*Hibiscus Beach Club*). Fonte: Vanderlei Turatti (2019).

Outra solução usada em Maceió é o Muro de Gravidade Dissipador de Energia do Tipo *Sandbag*, sua instalação foi na praia de Ipioca, em frente ao *Hibiscus Beach Club*, a extensão do dissipador de energia *Sandbag* instalado no local é de 220 metros.

Durante a execução da obra, é perceptível o impacto visual e ambiental devido aos recursos necessários para viabilizar esta etapa da instalação, que utiliza máquina retroescavadeira (Figura 30) no local onde será instalado o muro de gravidade dissipador de energia do tipo *Sandbag* (Figura 31). No entanto, o resultado final após o término da obra, mostra que os impactos causados durante a sua execução, tornam-se totalmente imperceptíveis (Figura 32).
