**Gestão de Rodovias Estaduais: Estudo de Caso AL-220 entre Barra de São Miguel e São Miguel dos Campos**

Trabalho de Conclusão de Curso apresentado ao colegiado do curso de Engenharia Civil da Universidade Federal de Alagoas, como requisito parcial para obtenção do título de Engenheira Civil.

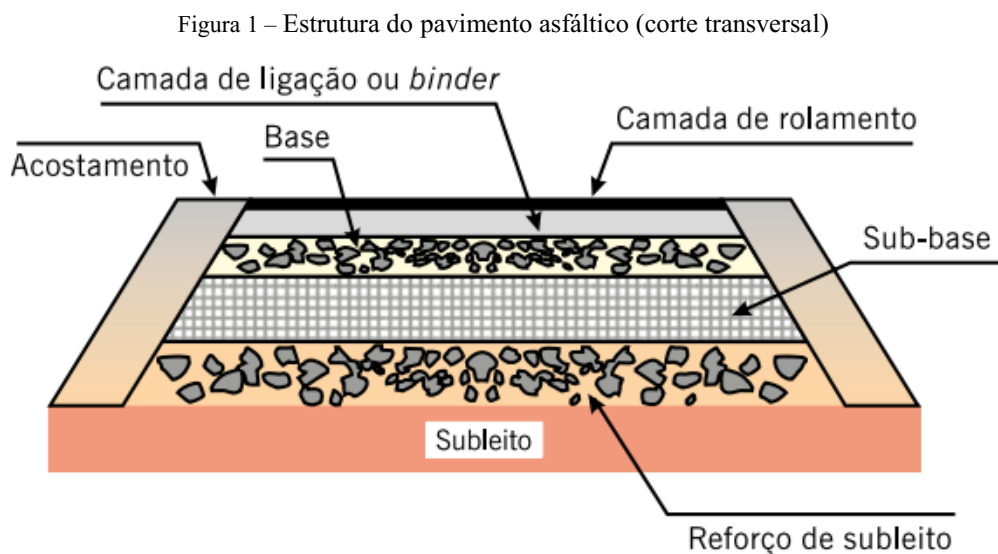
Os pavimentos flexíveis são constituídos por camada superficial asfáltica (revestimento), apoiada sobre camadas de base, de sub-base e de reforço do subleito, nas quais o comportamento estrutural depende do volume de tráfego, da capacidade de suporte do subleito, da rigidez e espessura das camadas, e condições ambientais. Em alguns casos, uma ou mais camadas podem ser suprimidas sem comprometer o comportamento estrutural do pavimento (BERNUCCI *et al.*, 2022). Na figura 1, temos a representação da estrutura típica de um pavimento flexível.

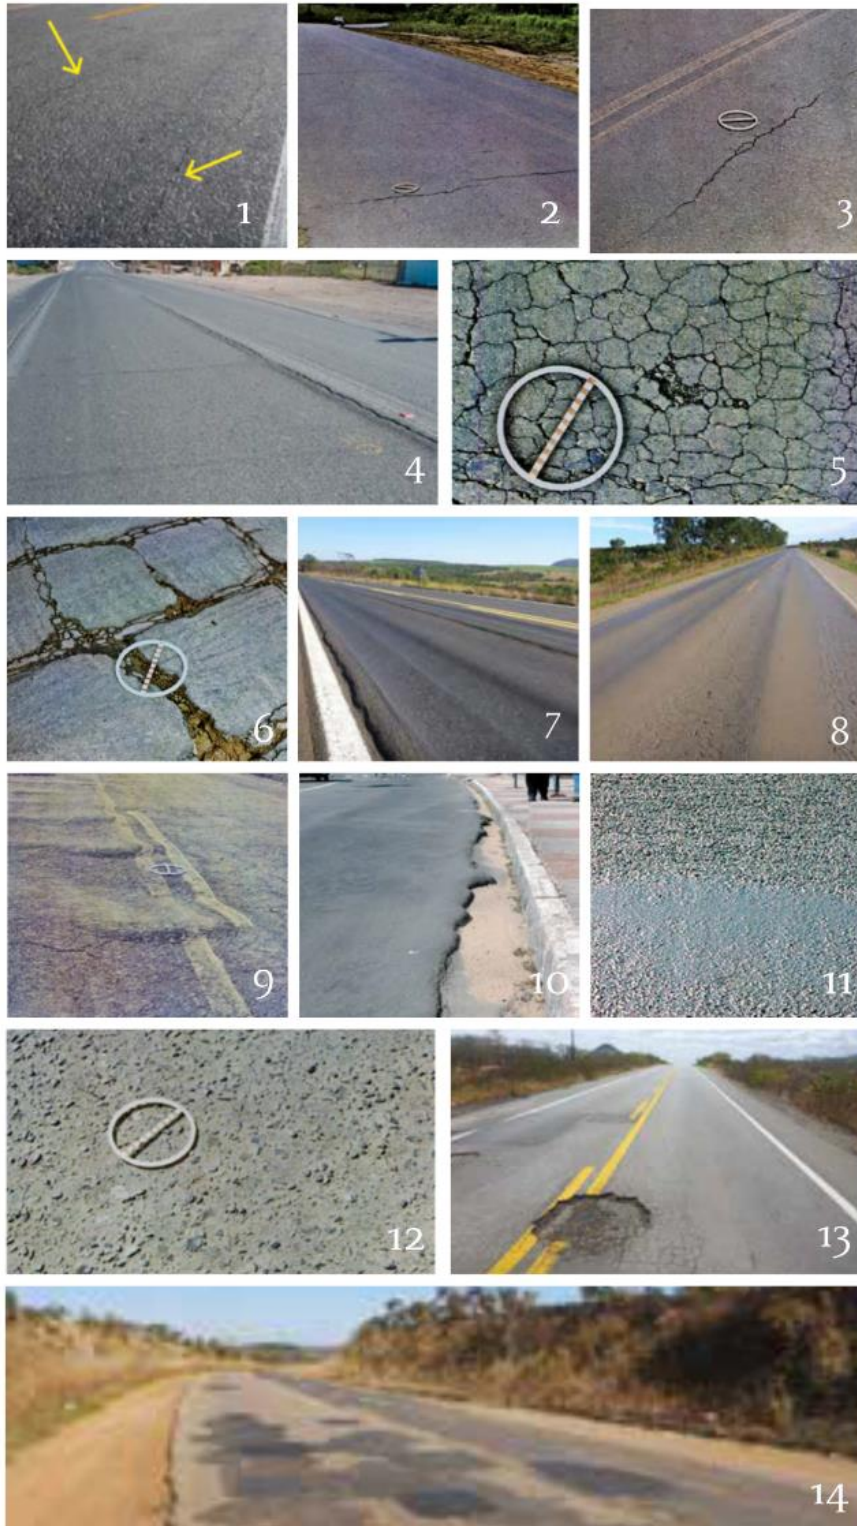
Figura 3 – Defeitos dos pavimentos flexíveis

1 – Fissuras; 2 – Trinca isolada (transversal); 3 – Trinca isolada (longitudinal); 4 – Trinca de retração; 5 – Trinca interligada (tipo “couro de jacaré”); 6 – Trinca interligada (tipo bloco); 7 – Afundamento plástico nas trilhas de roda; 8 – Afundamento por consolidação nas trilhas de roda; 9 – Ondulação; 10 – Escorregamento; 11 – Exsudação; 12 – Desgaste; 13 – Panela; 14 – Remendo.

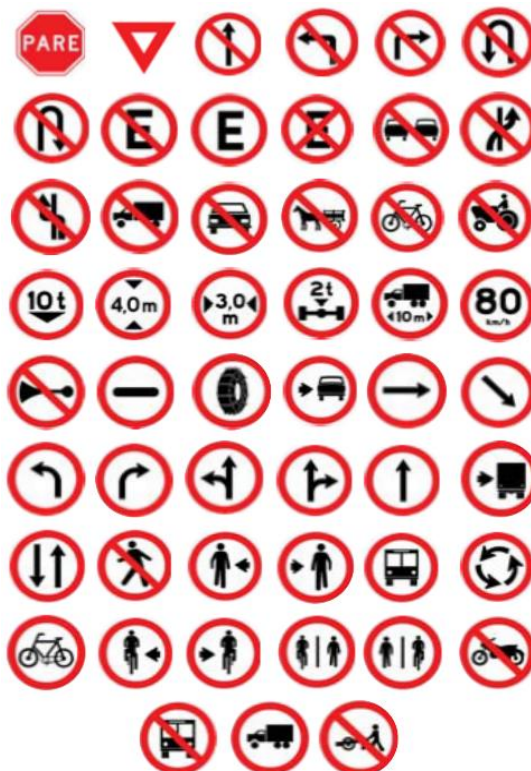
Figura 4 – Conjunto de sinais de regulamentação

- **Sinalização Vertical de Regulamentação:** conjunto de sinais que possuem a finalidade de transmitir aos usuários proibições, obrigações ou restrições no uso das vias urbanas e rurais (figura 4). (CONTRAN, 2007)

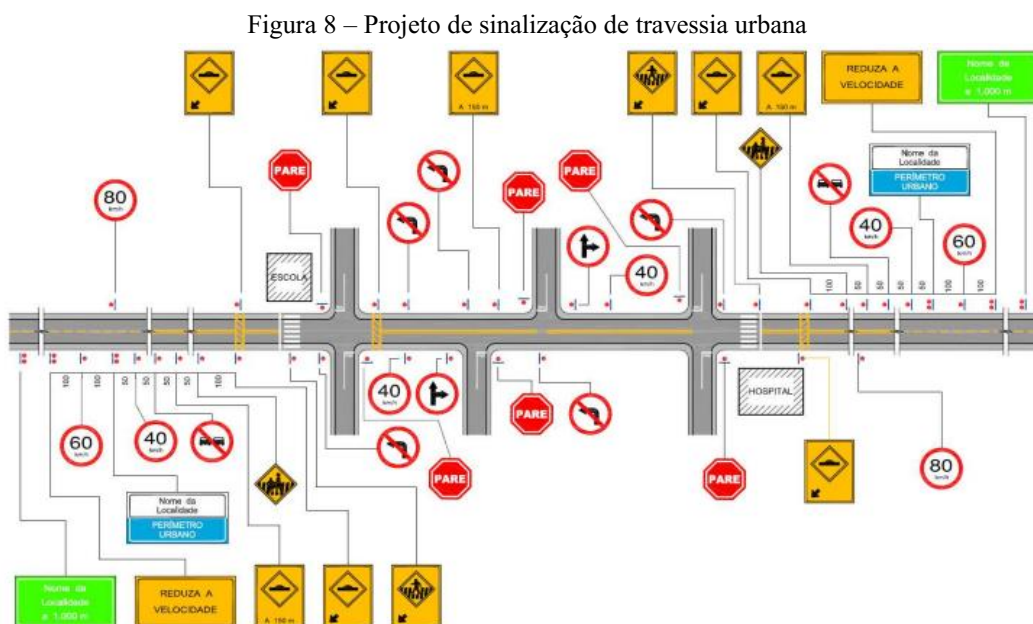
A figura 8 ilustra um projeto de sinalização vertical (regulamentação, advertência e indicativa) e horizontal de uma travessia urbana.

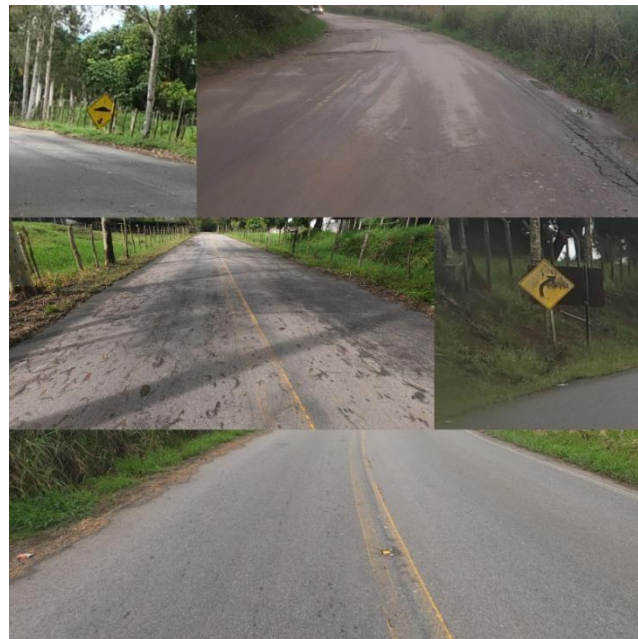
Figura 10 – Defeitos de sinalização

A figura 10, exemplifica os defeitos recorrentes associados ao sistema de sinalização rodoviária.

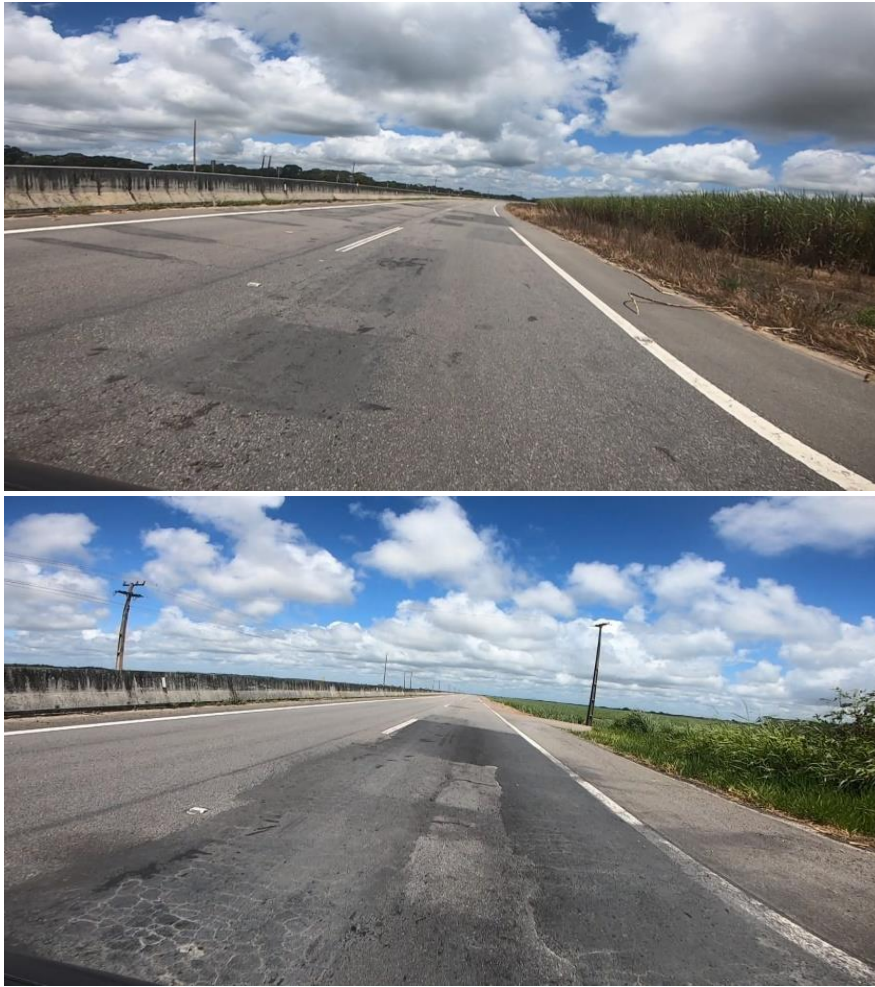
Figura 16 – Remendos no sentido crescente da AL-220

Entretanto, em praticamente todo o trecho na pista do lado direito da rodovia, diferentemente da pista do lado esquerdo, é predominante a presença de remendos. Os remendos são considerados falhas, pois refletem o mau comportamento da estrutura original, provenientes das atividades de conservação rotineira realizadas na rodovia com a finalidade de reparar alguma patologia presente no revestimento asfáltico, ou seja, são reparos executados para evitar a degradação da estrutura do pavimento devido a evolução de outros defeitos, como panelas (ou buracos) e trincas. A maior incidência de remendos no sentido crescente da rodovia (figura 16), especialmente na faixa da direita, mostra que o tráfego de veículos pesados é mais intenso no sentido de Barra de São Miguel a São Miguel dos Campos.

Diante dos dados, é evidente a necessidade da adoção de ações corretivas na rodovia para evitar o agravamento dos defeitos e, conseqüentemente, a deterioração da rodovia, quando é necessária a restauração ou até mesmo sua reconstrução. O reparo dos defeitos nas fases iniciais representa o trabalho mais importante desempenhado pela equipe de manutenção, ou seja, aquele que resulta na melhor utilização dos recursos. Ademais, demonstra a necessidade de implantação de um sistema de gerenciamento no órgão estadual para garantir, em primeiro lugar, qualidade aos usuários. A gestão do órgão também seria beneficiada, em diversos níveis, através da adoção de decisões corretas, da aplicação eficiente dos recursos disponíveis, da maior coordenação entre os setores do órgão e do favorecimento das atividades de aperfeiçoamento dos profissionais.

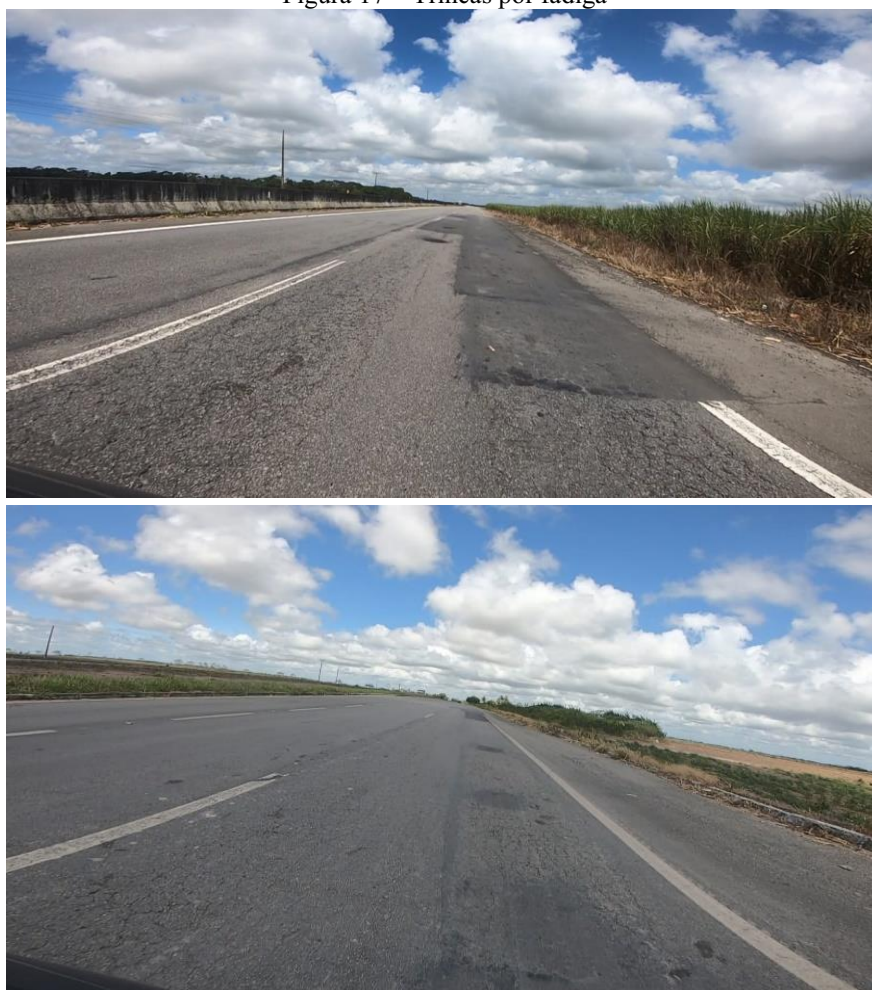
Figura 17 – Trincas por fadiga

Com relação ao trincamento, foi detectado a ocorrência de trincas interligadas por fadiga (sem a presença de afundamentos) em alguns pontos do trecho, em ambos os lados da rodovia, principalmente nas faixas de tráfego lento. Esse tipo de trincamento é resultado de efeitos cumulativos do carregamento sucessivo e é caracterizado em sua fase final pelas trincas “couro de jacaré”, usualmente confinadas nas trilhas de roda, como é possível observar na figura 17.

A ausência de afundamentos pode ser uma indicação de que o pavimento possui uma condição estrutural adequada para as cargas de tráfego a que está sujeito. Porém, a alta frequência de remendos no sentido crescente da rodovia reflete o mau comportamento da estrutura original. Ademais, aponta que houve um tratamento após o surgimento das trincas, para evitar sua disseminação pela superfície e a destruição das camadas inferiores do pavimento e, conseqüentemente, o comprometimento estrutural do pavimento. Apesar disso, ainda é possível notar a presença de trincas na pista de rolamento inclusive nos remendos executados.

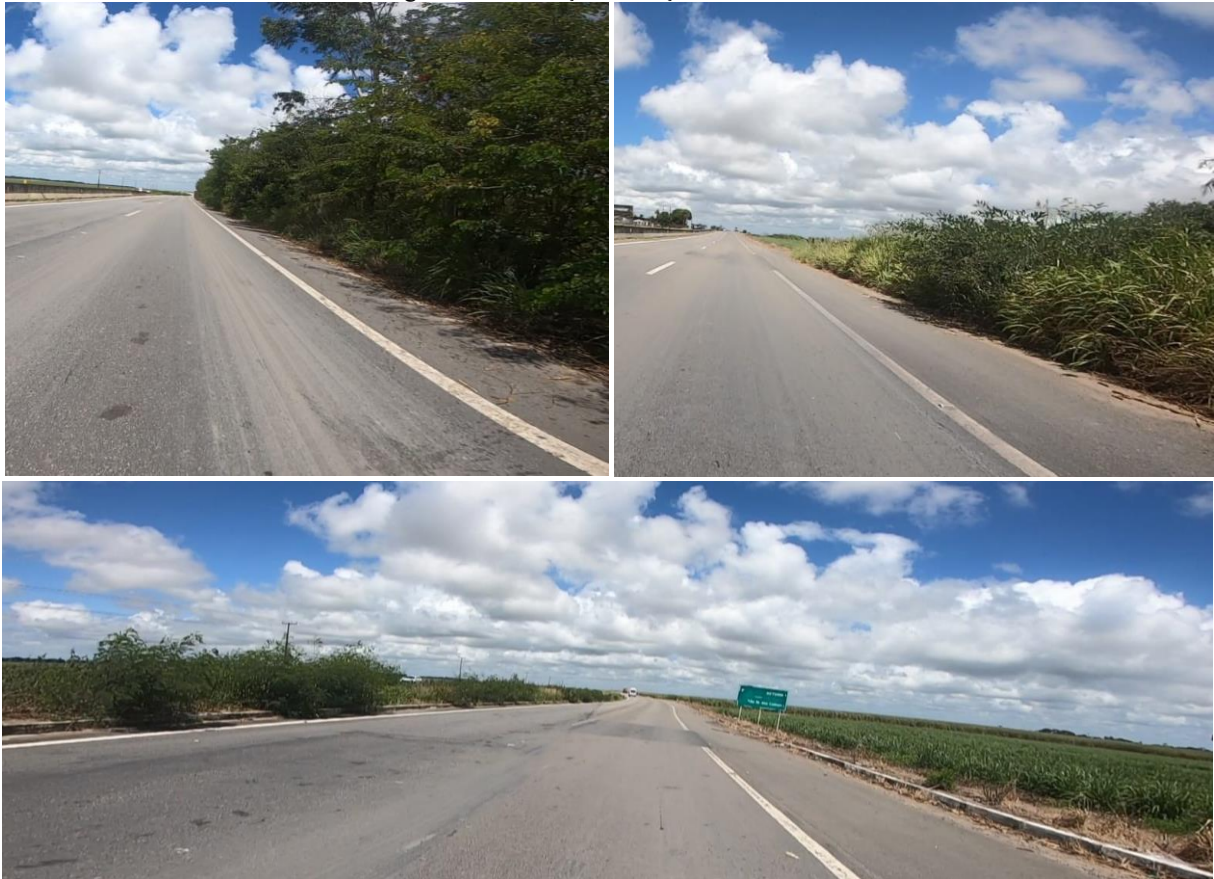
Figura 18 – Situação da roçada na rodovia

Na avaliação da roçada foi considerado a altura da vegetação e se esta afetava a visibilidade da sinalização vertical. Com isso, foi detectado que a vegetação se encontra em um nível de regular a bom no sentido decrescente da rodovia e regular no sentido crescente. A figura 18 exibe a situação mais crítica da roçada no dia da avaliação. Na ocasião havia uma equipe de roçada trabalhando na rodovia.

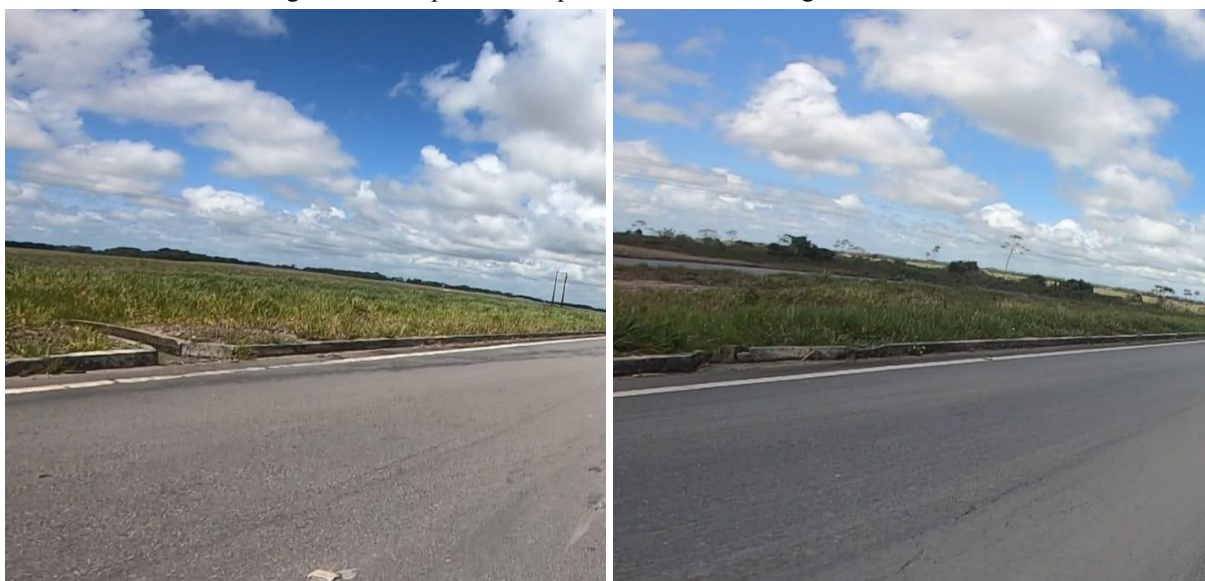
Figura 19 – Dispositivos superficiais: descida de água e meio-fio

Todavia, para mensurar o nível de conservação dos dispositivos de drenagem foi considerado apenas a existência, a integridade e a pintura dos dispositivos de drenagem superficial do trecho estudado, conforme indicado na metodologia ICM. Assim, na avaliação foi averiguado que os dispositivos de drenagem superficial estão em situação regular com quebras localizadas e necessitando de caiação (figura 19).

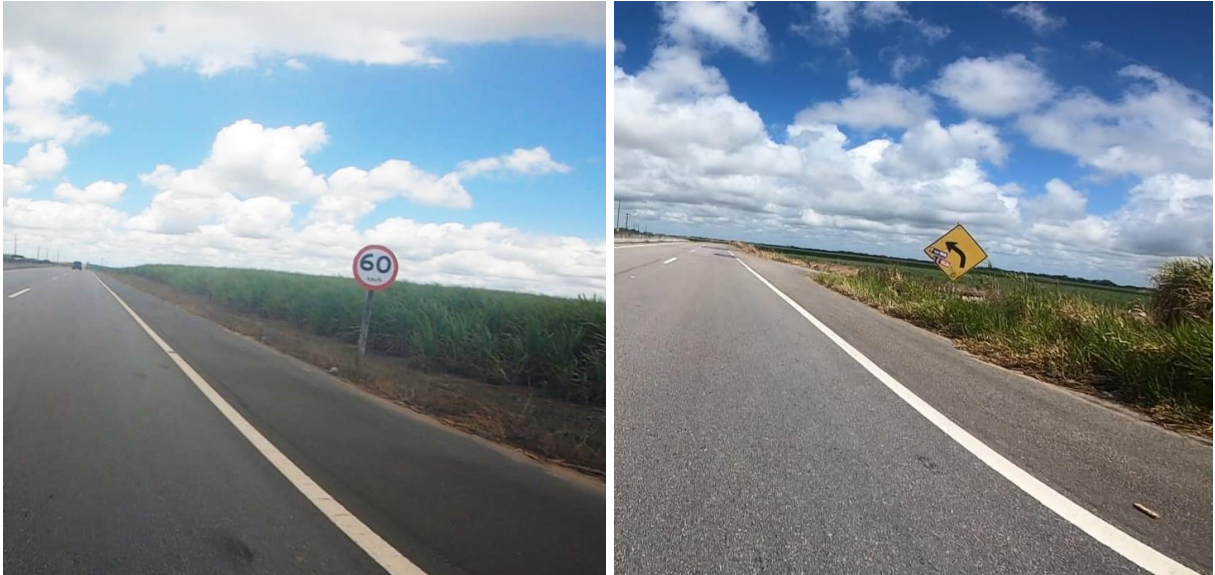
Figura 20 – Sinalização vertical de regulamentação e de advertência encontrada na rodovia

De acordo com o DER, a rodovia foi entregue devidamente sinalizada, sendo a ausência dessas placas de sinalização vertical justificada devido aos furtos que ocorrem na região. A figura 20, mostra a sinalização vertical verificada ao longo do trecho.

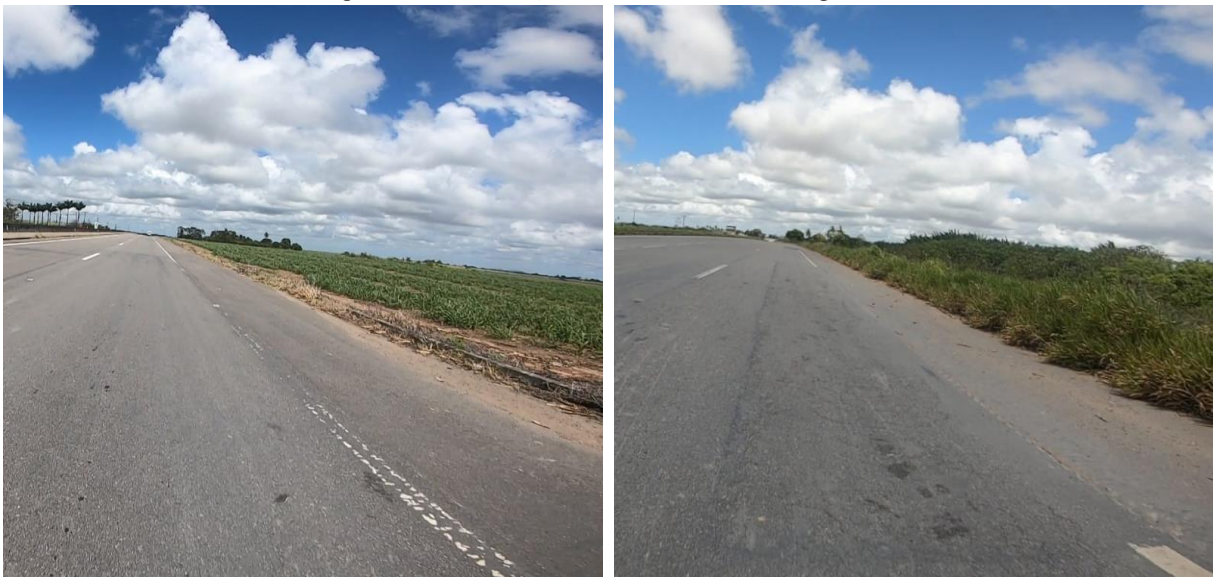
Figura 21 – Sinalização horizontal oculta e desgastada

A sinalização horizontal, de acordo com o projeto desenvolvido pelo DER–AL em 2016, seria composta por faixas e marcações no pavimento nas cores branca e amarela, demarcando as faixas da pista de rolamento para disciplinar o tráfego. No geral, a sinalização horizontal apresenta um estado regular, pois encontra-se oculta em alguns pontos em virtude da execução de remendos e, além disso, exibem um certo nível de desgaste (Figura 21).

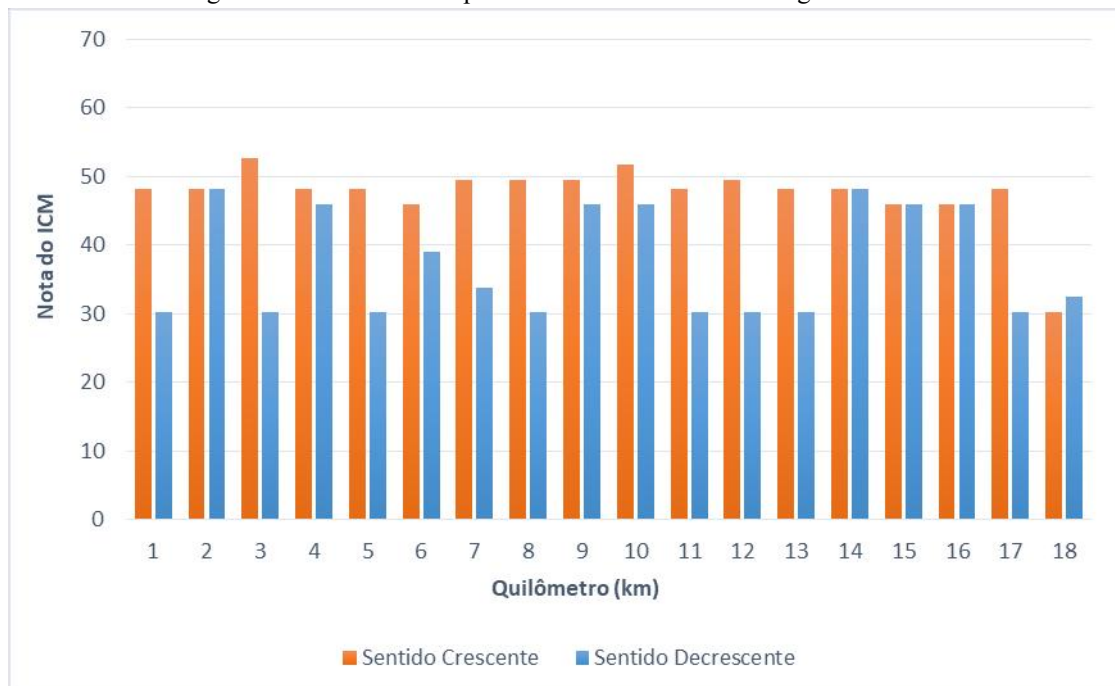
Figura 22 – Nota do ICM para ambos os sentidos de tráfego da rodovia

Analisando a figura 22 verifica-se que este trecho da AL-220, em geral, apresenta uma situação regular, pois a nota do ICM varia entre 30 e 50 em ambas as pistas, exceto nos segmentos 3 e 10, na pista do lado direito, que exibiram situação ruim com o valor do ICM acima de 50. Em vista disso, em regra, como a rodovia foi avaliada em estado regular requer serviços de conservação corretivo e preventivo.

Em relação a situação da AL-220, por meio do cálculo do ICM verificou-se que o trecho avaliado se encontra em um estado considerado regular, necessitando de serviços de conservação leve e intervenções corretivas pontuais. No trecho foram verificados a existência de um grande número de remendos, trincas interligadas, vegetação elevada, dispositivos de drenagem obstruídos e com quebras localizadas e, ainda, sinalização parcialmente ausente e desgastada. Também é possível notar um certo nível de desgaste do revestimento e um desnível entre as faixas de rolamento no sentido crescente da rodovia provocado, provavelmente, por falha na execução da compactação do revestimento ou pelo tráfego de veículos pesados na faixa da direita. Vale ressaltar que a pista do sentido crescente é a que foi construída na época em que foi realizada a duplicação.
