Proposta de intervenção em pavimento para AL - 135 na cidade de Maravilha-AL

Trabalho de Conclusão de Curso apresentado ao colegiado do curso de Engenharia Civil da Universidade Federal de Alagoas, como requisito parcial para obtenção do título de Engenheiro Civil.

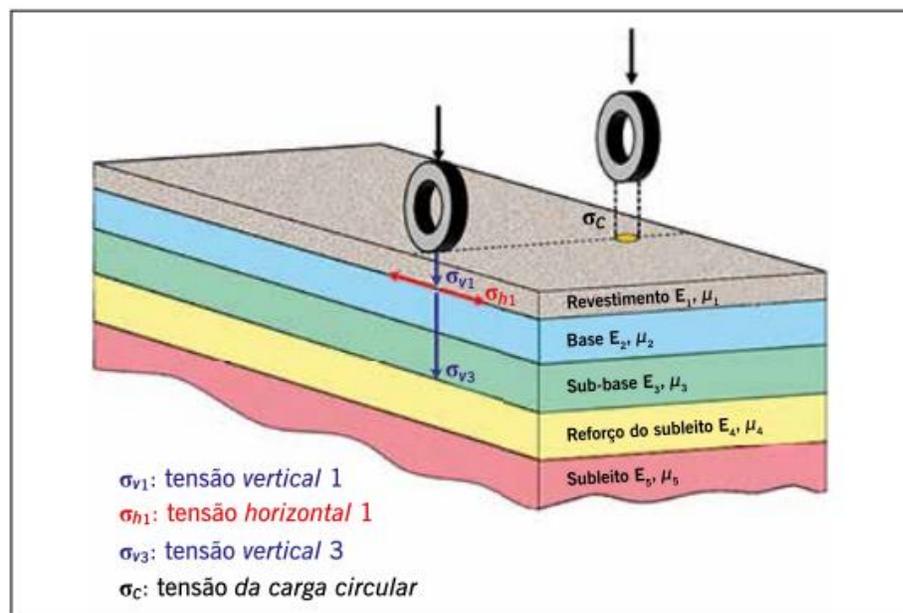
Figura 01: Esquema representativo das tensões, deformações e deslocamentos em um pavimento asfáltico.

- Resistir a função de distribuir ao subleito os esforços verticais oriundos do tráfego, que estão representados na Figura 01;
- Melhorar as condições de rolamento quanto à comodidade e conforto;
- Resistir aos esforços horizontais (desgaste), tomando mais durável a superfície de rolamento.

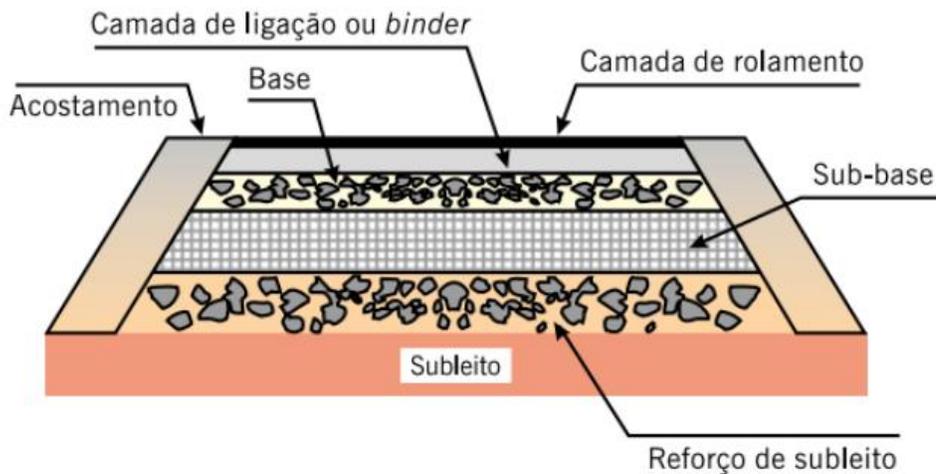
Figura 02: Corte transversal de um pavimento flexível/semirrígido.

O DNIT (2006) identifica, na seção transversal de um pavimento, a possibilidade da inserção da camada de regularização, camada de reforço do subleito e Leito. Em alguns casos, uma ou mais camadas podem ser suprimidas sem comprometer o comportamento estrutural do pavimento (BERNUCCI *et al.*, 2022). Na Figura 02 é possível observar a seção transversal típica de um pavimento flexível com suas camadas indicadas.

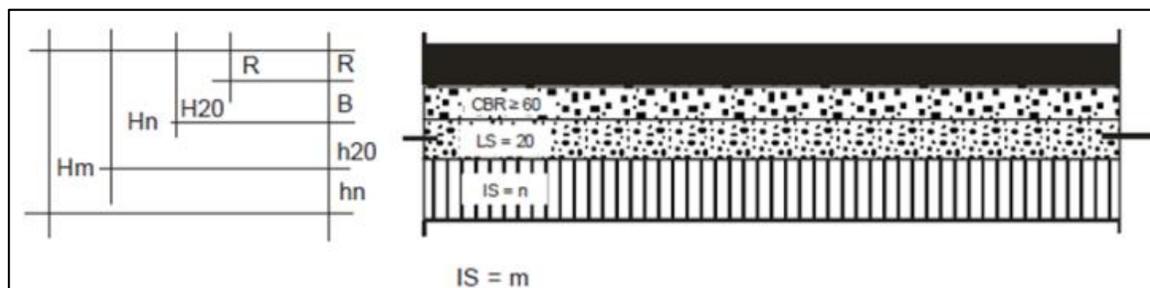
Figura 06: Dimensionamento do pavimento.

A Figura 06 ilustra as variáveis a serem encontradas no cálculo das camadas de uma estrutura de pavimento.

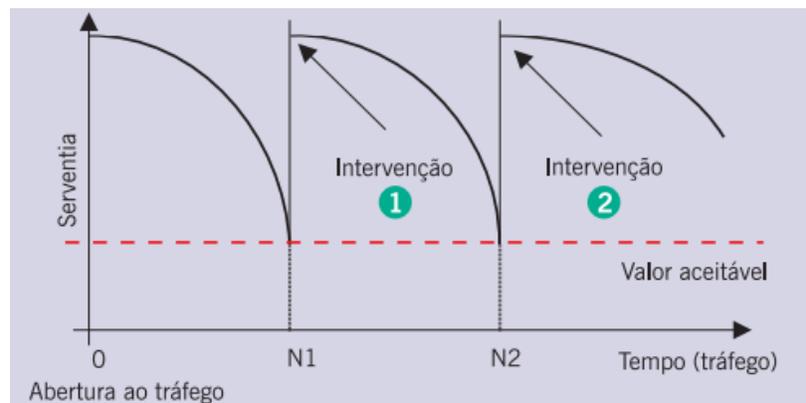
Figura 07: Gráfico de ilustrando quedas do nível de serventia ao longo do tempo (tráfego).

De acordo com o DNIT (2005) a serventia do pavimento serve como parâmetro na tomada de decisão acerca do tipo e do momento mais adequado para realizar intervenções de manutenção. Na Figura 07, está ilustrado um gráfico que demonstra de forma clara o conceito mencionado anteriormente. No gráfico, é possível observar os pontos em que a restauração ou manutenção do pavimento é necessária, quando o nível de serventia atinge a linha de valor aceitável que representa o nível mínimo de serventia que o pavimento deve possuir para estar em condições de uso.

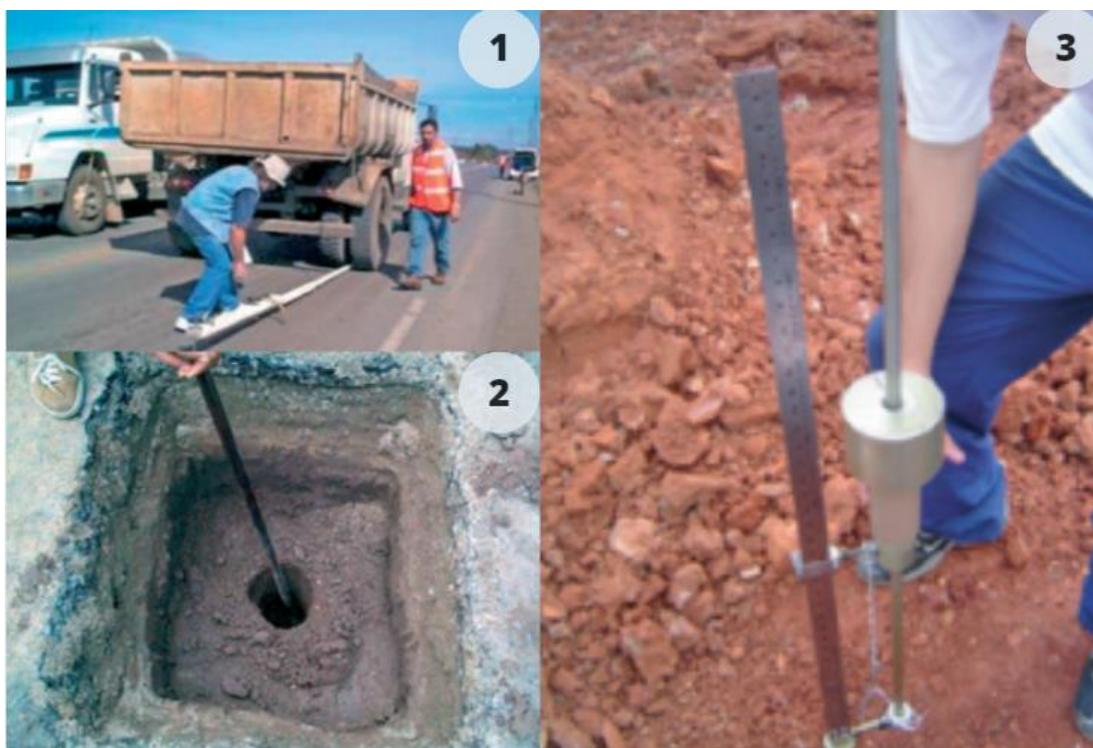
Figura 08: Mosaico de avaliações de pavimentação. 1 - Avaliação não-destrutiva, 2 - Avaliação destrutiva; 3 - Avaliação semidestrutiva.

Na Figura 08 pode-se observar exemplos de cada uma das avaliações supracitadas.

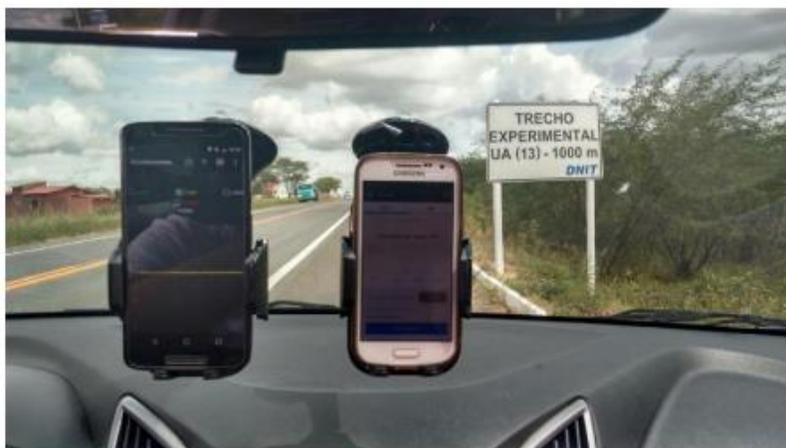
Figura 10: Relação de pesos atribuídos de acordo com o grau de gravidade.

desenvolvido para estimar a condição funcional do pavimento baseado em dados do acelerômetro do *smartphone*. Na Figura 10 pode ser observado um *smartphone* em utilização para levantamento do IRI pelo SmartIRI.

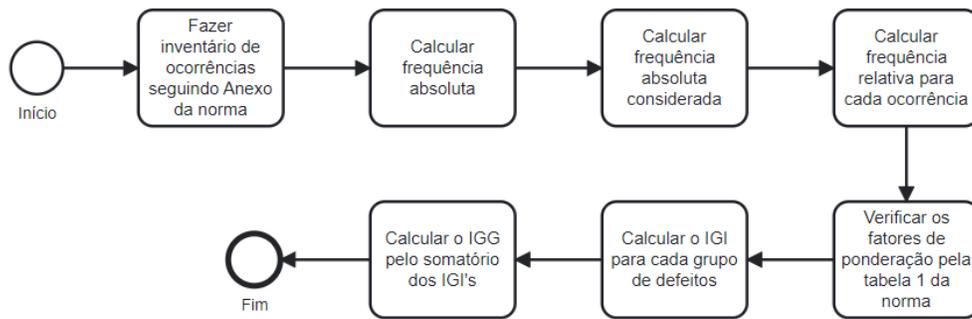
Figura 11: Fluxograma para cálculo do IGG.

O cálculo é realizado conforme planilha disponível na norma DNIT 006/2003 – PRO (Anexo C) e segue o fluxograma que pode ser visto na Figura 11.

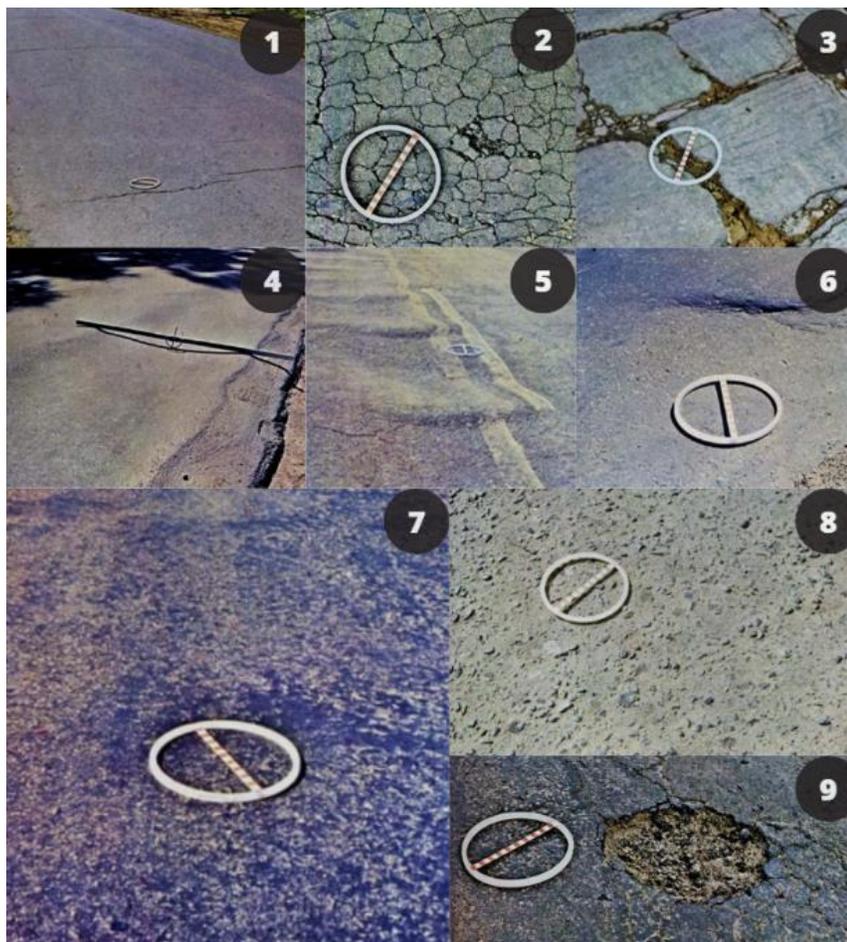
Figura 12: Defeitos diversos do pavimento. 1 – Trinca isolada; 2 – Trinca couro de jacaré; 3 – Trinca tipo bloco; 4 – Afundamento; 5 – Ondulação 6 – Escorregamento; 7 – Exsudação; 8 – Desgaste; 9 - Panela.

São os danos ou deteriorações na superfície dos pavimentos asfálticos que podem ser identificados a olho nu e classificados segundo uma terminologia normatizada (DNIT 005/2003). Todo pavimento começa a acumular defeitos a partir da construção, sendo comum a perda da serventia e da capacidade de suporte ao longo do tempo e da passagem do tráfego. Em adição à descrição dos defeitos, a norma disponibiliza, em seu Anexo C, registros fotográficos destes, os quais estão representados na Figura 12. Esses registros são de grande importância para possibilitar uma visualização clara e objetiva dos diferentes tipos de defeitos presentes no pavimento.

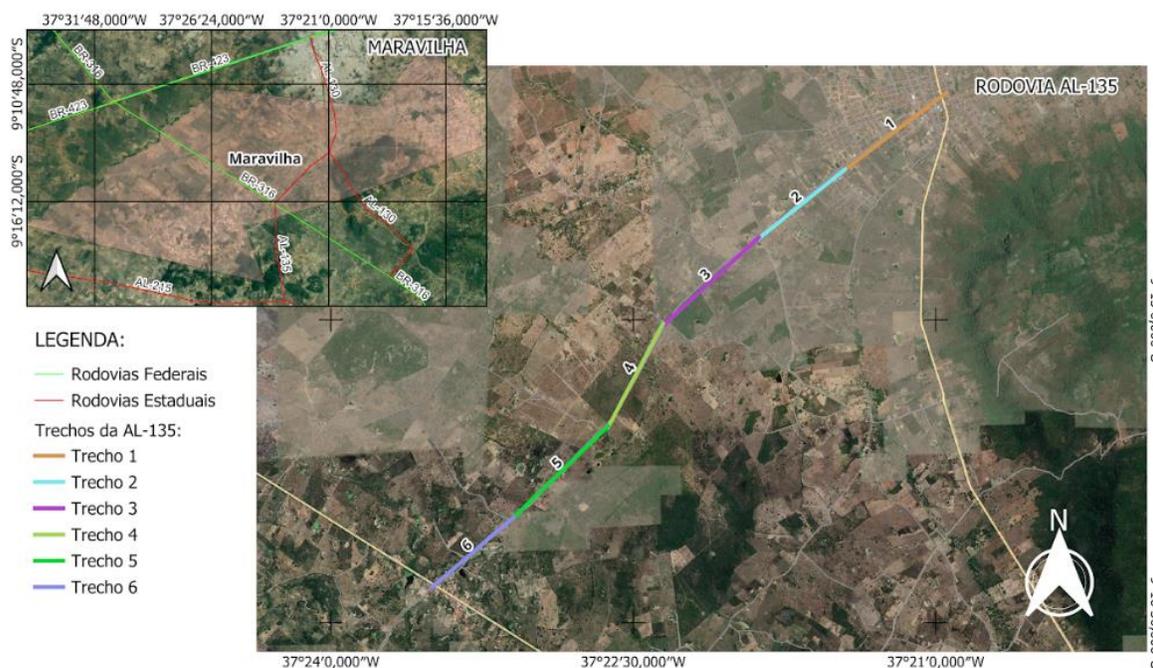
Figura 14: Via de análise dividida em trechos.

Para realização das análises, a rodovia fora dividida em 6 trechos, os 5 primeiros com 1 km de extensão cada um e o sexto trecho com 0,8 km de extensão. A Figura 14 Ilustra a divisão adoss trechos adotada para o trabalho.

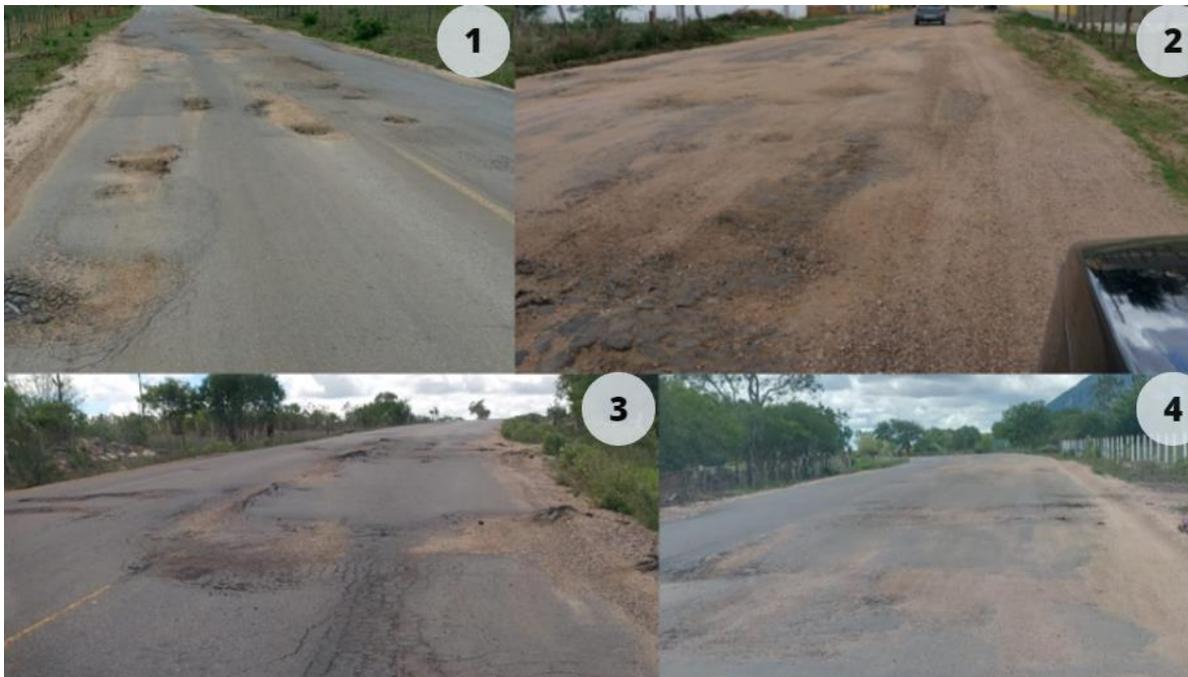
Figura 15: Imagens do trecho de interesse na AL-135. 1 – Trecho 4; 2 – Trecho 1; 3 – Techo 5; 4 - Trecho 3.

Na Figura 15 observa-se imagens retiradas do local em 30 de Abril de 2023, notam-se defeitos característicos na superfície do pavimento como trincas couro de jacaré com e sem erosão, panelas, escorregamento e trechos onde não existe mais revestimento asfáltico.

Com isso, pode-se definir as soluções indicadas por norma para cada trecho, a saber: Trecho 1, reconstrução; Trecho 2, recapeamento; Trecho 3, recapeamento; Trecho 4, reconstrução; Trecho 5, reconstrução; Trecho 6, reconstrução. A Tabela 16 resume as soluções apontadas, indicando a origem normativa que levou a escolha desta. No entanto, é fundamental destacar que a avaliação estrutural é imprescindível para confirmar a necessidade de substituição de todas as camadas do pavimento ou se parte da estrutura existente pode ser preservada. Este processo de avaliação estrutural é relevante tanto para os trechos que demandam reconstrução quanto para aqueles que necessitam de recapeamento. Esta análise detalhada permitirá uma abordagem mais precisa e sustentável na implementação das soluções recomendadas.

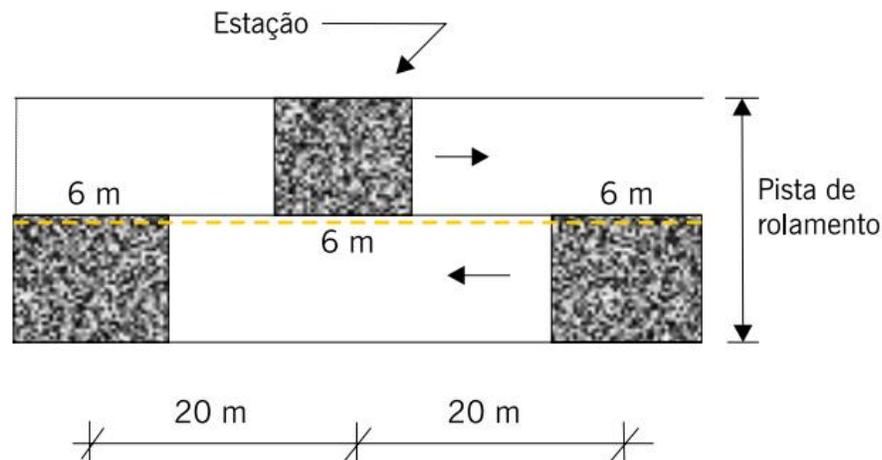
Figura 16: Exemplo de demarcação de áreas para inventário de defeitos.

Para análise do IGG, a cada 20 m, o trecho de interesse é subdividido em áreas de análise com 6 m de extensão, alternando a faixa de rolamento de análise em cada estação, como demonstrado na Figura 16. Por conseguinte, é realizado o preenchimento das tabelas presente nos anexos da norma DNIT 006/2003 – PRO, gerando assim o Índice de Gravidade Individual e Índice de Gravidade Global.

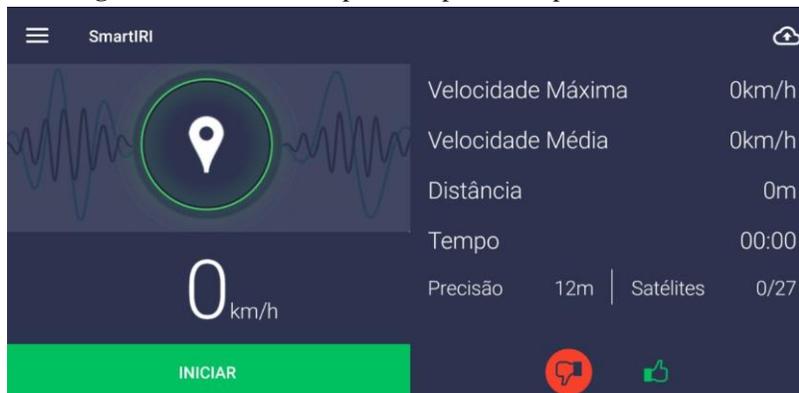
Figura 17: Interface do aplicativo para smartphones *SmartIRI*.

finalizando no botão “stop”. Ademais, os dados são gravados no próprio aparelho, com possibilidade de acesso pela plataforma web do aplicativo. Na Figura 17, pode ser visualizada a interface do aplicativo para smartphones.

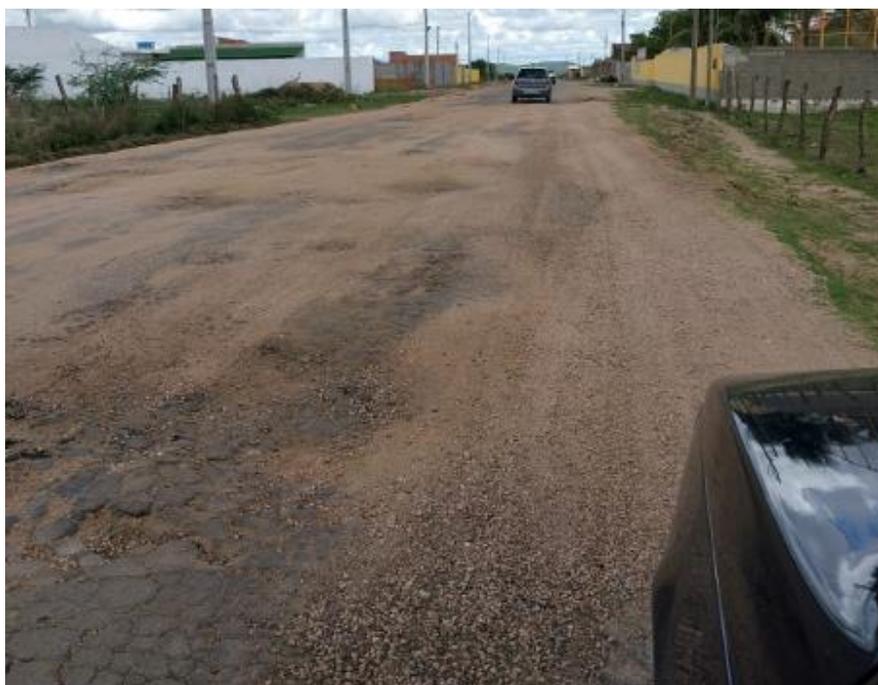
Figura 19: Fragmento do trecho 1 sem revestimento.

Ademais, pôde-se observar faixas onde há total degradação do revestimento. No trecho 1, há 200 m de rodovia sem revestimento asfáltico, enquanto no trecho 6 há aproximadamente 400 m da via sem revestimento, na Figura 19 pode ser visualizado uma faixa do trecho 1 com revestimento totalmente deteriorado. Tais características indicam uma clara necessidade de reconstrução da estrutura.

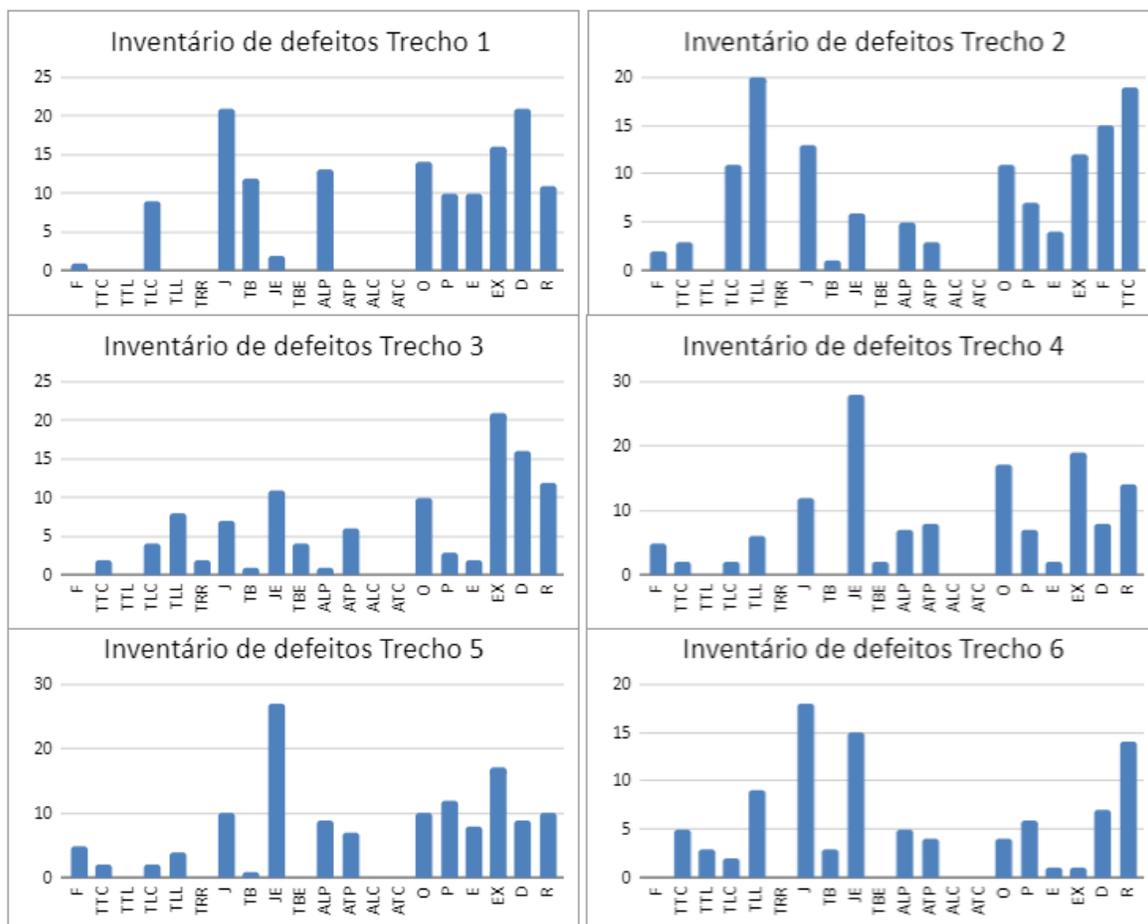
Como produto do levantamento objetivo de defeitos da superfície do pavimento, obteve-se o inventário de ocorrências seguindo tabela disponível em norma. As tabelas preenchidas podem ser visualizadas no Anexo E do trabalho. Na Figura 20, pode-se observar gráficos resumos da quantidade registrada de ocorrências por trecho de análise.

Desta forma, pode-se observar os defeitos característicos do trecho, a saber: Trecho 1, Trinca couro de jacaré e desgaste (21 ocorrências cada um); Trecho 2, Trinca longitudinais longas (20 ocorrências); Trecho 3, exsudação (21 ocorrências), Trecho 4, Trinca couro de jacaré com erosão (28 ocorrências); Trecho 5, Trinca couro de jacaré com erosão (27 ocorrências); Trecho 6, Trinca Couro de Jacaré (18 ocorrências). Percebe-se uma certa homogeneidade dos defeitos apresentados, dado que em 5 dos 6 trechos a ocorrência característica é alguma trinca, mais especificamente em 4 trechos são trincas couro de jacaré. A Tabela 11 apresenta um quadro resumo com os defeitos característicos por trecho.

É relevante enfatizar que as trincas couro de jacaré constituem defeitos associados a pavimentos que atingiram o fim da sua vida útil, denotando um estado de fadiga do revestimento. Conseqüentemente, este tipo específico de ocorrência pode ser empregado como um indicador de que o pavimento já não está mais em condições estruturais adequadas para suportar o tráfego na região, enfatizando a necessidade de uma avaliação estrutural. Os quadros para cálculo de IGG em cada um dos trechos analisados está disponível no Anexo F deste trabalho.

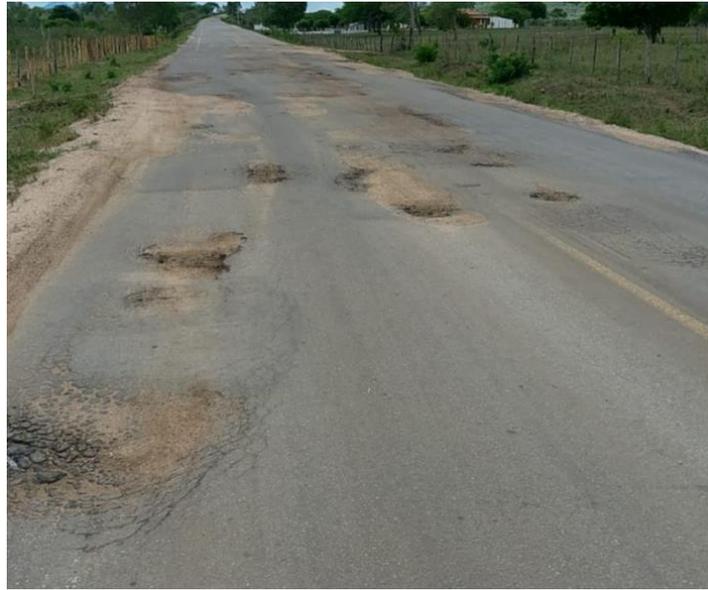
Figura 21: Fragmento de trecho classificado como “Bom” pelo *SmartIRI*.

Foi realizado o levantamento pelo aplicativo, porém, devido a deterioração avançada do pavimento, não foi possível atingir a velocidade média, para o qual o aplicativo foi desenvolvido e calibrado, de forma segura e sem danos ao veículo. No trecho de análise da rodovia, o aplicativo realizou 208 classificações, com sub trechos variando de 20 a 36 metros de distância. Dessa forma, 4629 m (85,56%) foram classificados como BOM, 733 m (13,55%) EXCELENTE e apenas 48 m (0,89%) REGULAR. Os trechos foram medidos em uma velocidade média de 41,61 km/h. Dessa forma, os resultados obtidos pelo levantamento do *SmartIRI* mostraram-se irrealistas quando comparado a outras formas de levantamento.

A análise dos demais métodos de avaliação pode servir de contrapartida com o diagnóstico realizado pelo aplicativo, a Figura 21 ilustra um dos trechos classificados como “Bom” pelo *SmartIRI*.

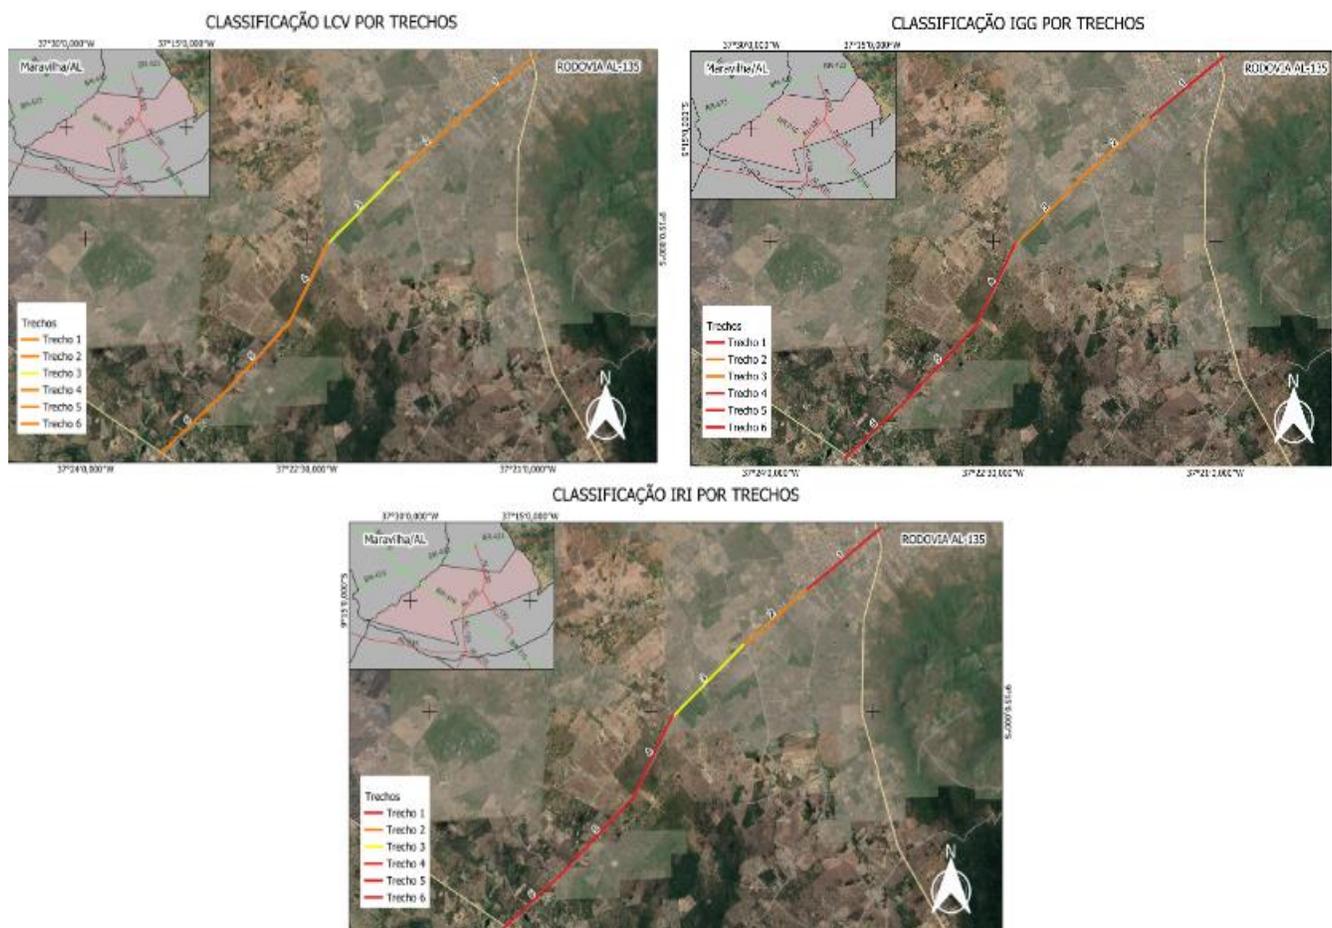
Figura 22: Mapas com classificação por conceito.

Com as avaliações realizadas, pode-se comparar as piores situações de pavimento identificada por ambas análises. A Figura 22 apresenta mapas com a classificação por conceito de cada trecho da rodovia, as cores distinguem os conceitos, onde: Vermelho = Péssimo; Laranja = Ruim; Amarelo = Regular.

Entretanto, o processo de definição do segmento crítico não é possível de ser realizado apenas com a visualização da classificação por conceito, já que os trechos 1, 4, 5 e 6 apresentam os mesmos

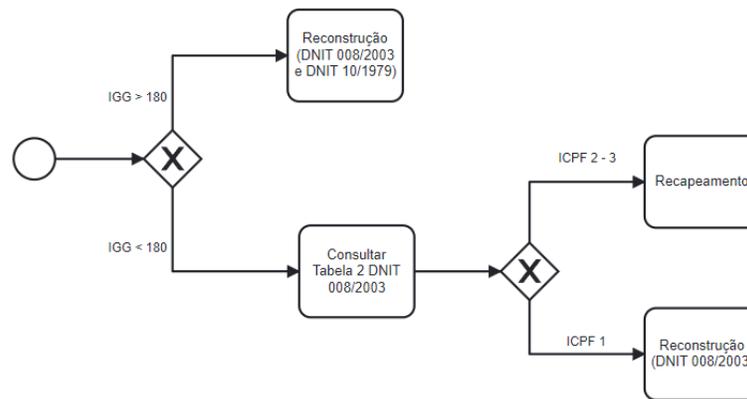
Figura 23: Árvore de decisão para definição de solução por trecho.

Finalmente, com as avaliações realizadas, pode-se apontar a sugestão de solução por trecho com embasamento nas normas 10/79 e 008/2003 do DNIT. A Figura 23 ilustra o processo de tomada de decisão ao definir soluções para os trechos analisados.

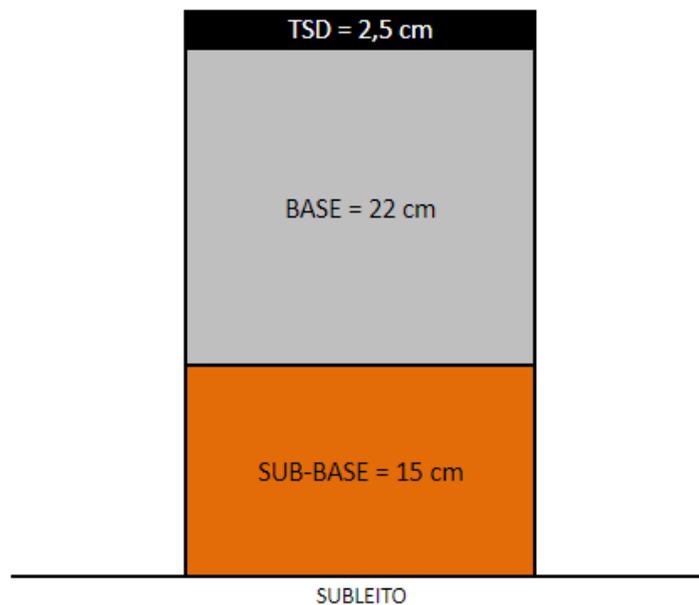
Figura 24: Dimensionamento realizado para nova estrutura de pavimento.

Dada a necessidade de reconstrução da estrutura para os trechos 1, 4, 5 e 6, deve ser dimensionada uma nova estrutura de pavimento. O dimensionamento realizado pode ser observado na Figura 24.

Não houve necessidade de reforço do subleito dado a boa qualidade do subleito da região diagnosticado pelo estudo geotécnico do DNIT para projeto básico/executivo da BR – 316, que revelou um CBR mínimo de 10% para o solo analisado. Pelo dimensionado, foram calculadas alturas menores que as mínimas para a camada de sub-base, portanto, foi considerada a mínima para dimensão final.
