UNIVERSIDADE FEDERAL DE ALAGOAS - UFAL  
FACULDADE DE ARQUITETURA E URBANISMO - FAU  
CURSO DE ARQUITETURA E URBANISMO

**ANÁLISE DA ACESSIBILIDADE NA PRAÇA GOGÓ DA EMA LOCALIZADA NO  
BAIRRO PONTA VERDE NA CIDADE MACEIÓ/ALAGOAS**

Produto Final apresentado ao curso de  
Arquitetura e Urbanismo da Universidade  
Federal de Alagoas como requisito parcial  
para a obtenção da graduação em  
Arquitetura e Urbanismo.

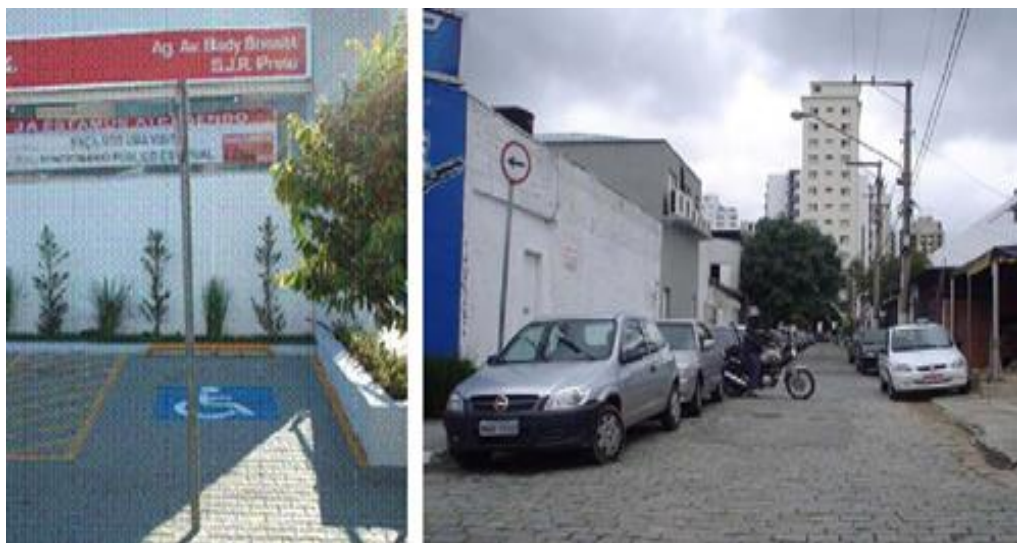
Figura 2 - Barreiras nos espaços urbanos

É comum nos espaços urbanos existirem diferentes barreiras que impedem a mobilidade de um indivíduo, como o cadeirante. Alguns exemplos mais comuns de barreiras são: mau posicionamento do mobiliário urbano, inclinação de rampas inadequadas ou degraus e a existência de veículos estacionados em locais destinados à circulação dos pedestres, conforme mostram nas figuras 1.

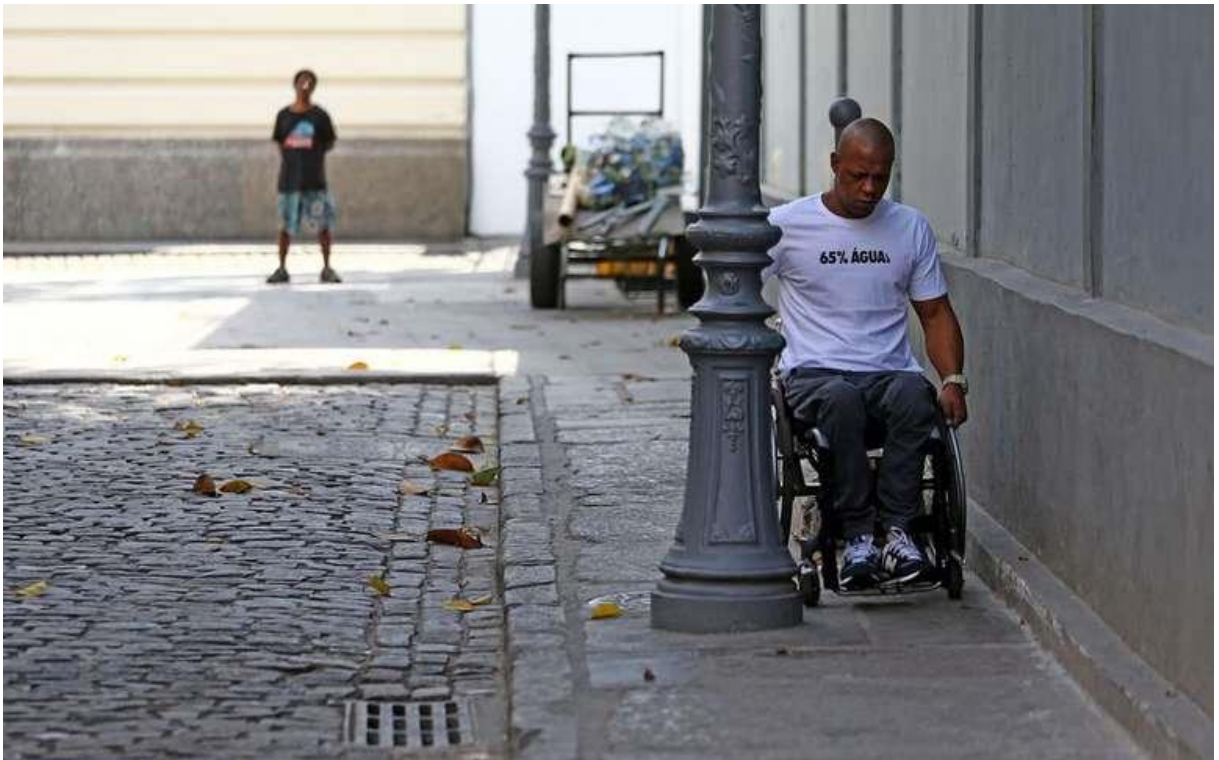
Calheiros (2018) define as barreiras físicas como elementos físicos ou de configuração do espaço que prejudicam a acessibilidade dos mais diversos tipos de pessoas, lhes causando restrições. Este tipo de barreira é encontrado frequentemente, por não possuírem dimensões adequadas para a circulação de pessoas, como, por exemplo, a presença de orelhões públicos nas calçadas, atrapalhando a via de acesso dos pedestres, mostrado na Figura 3.

Figura 3 - Barreiras fixas (poste) na calçada

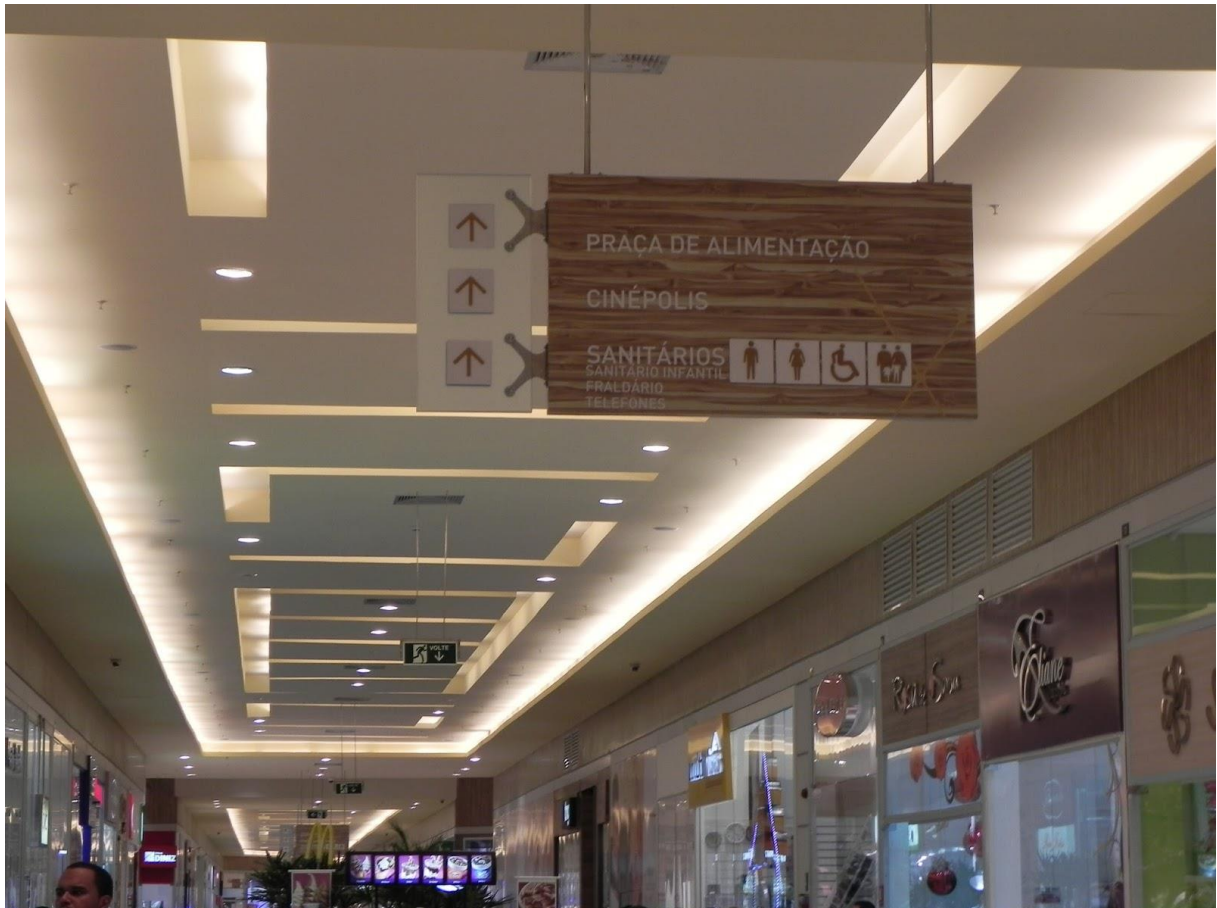
arquitetônicos (vias, edificações, espaços livres, etc.); elementos de informação adicional (placas, mapas, etc.) e elementos de informação verbal (interpessoal) que prejudicam ou impedem a compreensão do espaço para se apropriar ou deslocar nos ambientes, de forma independente, conforme se ver na Figura 4.

Figura 4 - Placa suspensa contendo informações apenas visuais

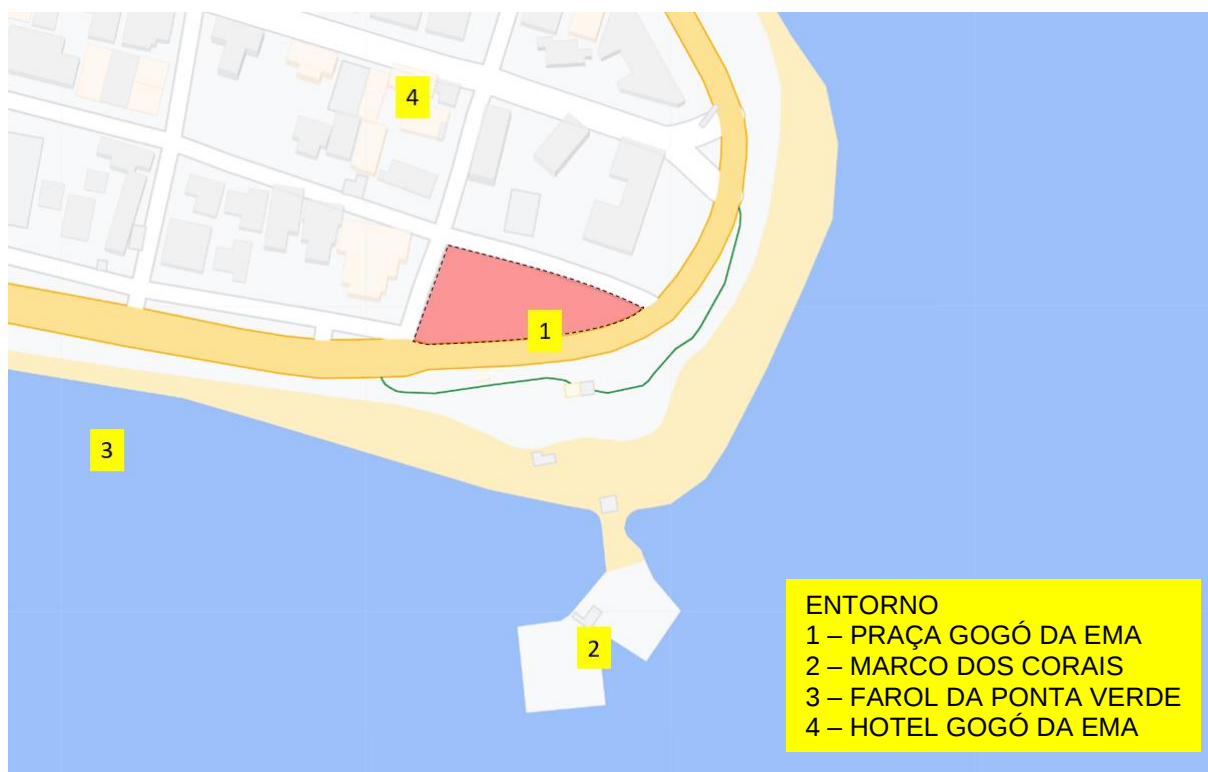
Figura 8 – Indicação da Praça Gogó da Ema, em vermelho, na ilustração geográfica e indicação do entorno imediato.

O Gogó da Ema e posteriormente a praça do Gogó da Ema se integra ao entorno imediato do espaço turístico com os seguintes pontos a serem destacados. O primeiro ponto é o Farol da Ponta Verde, construído no local que era o Gogó da Ema antes da sua queda, complementando a sua função de farol para os navegantes. O segundo ponto é o Marco dos Corais, local utilizado como mirante e praça de eventos realizados pela Prefeitura de Maceió, que em épocas festivas se complementam em suas funções de lazer. Por fim, o terceiro ponto, o Hotel Gogó da Ema, inaugurado no ano de 2000, homenageando a importância e relevância do Gogó para a história e cultura maceioense (Figura 8).

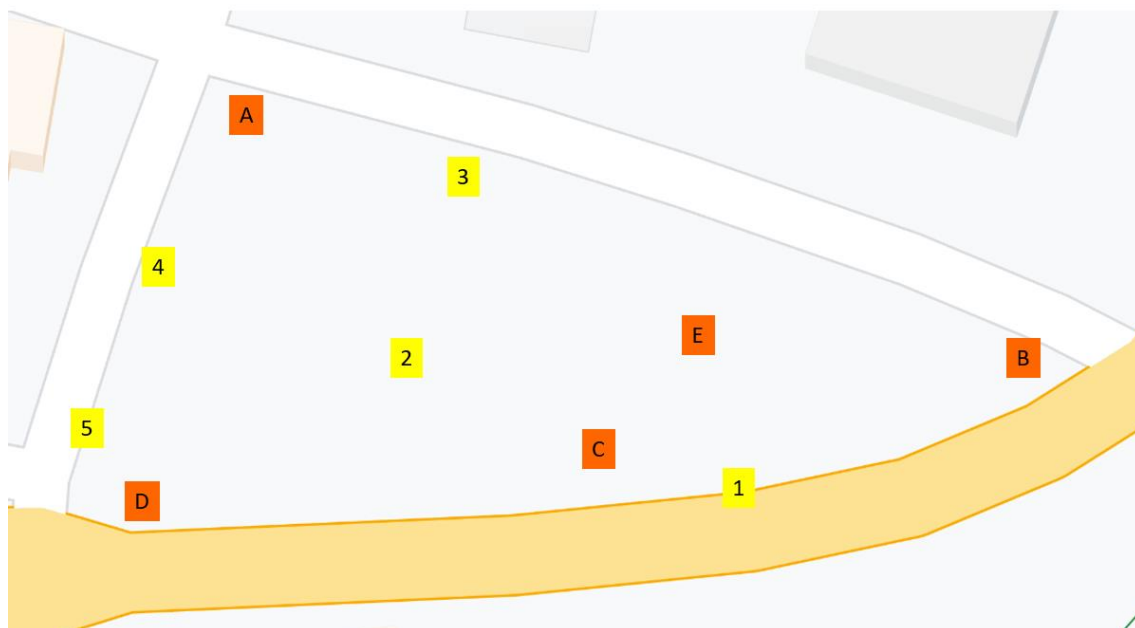
Figura 9 – Indicação da Praça Gogó da Ema, com os Marcos Visuais para estudo, em amarelo, e Pontos de Análise, em laranja.

Na Figura 9, estão enumerados, de 1 até 5, os marcos visuais utilizados como base para a análise dos desafios de acessibilidade visuais, físicas e informativas desse estudo (na cor amarela). Da mesma forma estão identificados, de A até E, os pontos de análise realizados in loco (na cor laranja) em dias e horários diversos, identificados abaixo de cada imagem. Foram escolhidos dias de alta e baixa temporada, períodos noturnos e diurnos e dias de semana e finais de semana para fins de diversificação da análise.

#### MARCOS VISUAIS

- 1 – FAIXA DE PEDESTRES
- 2 – MONUMENTO
- 3 – PARQUE
- 4 – FOODTRUCKS
- 5 – FAIXA DE PEDESTRES

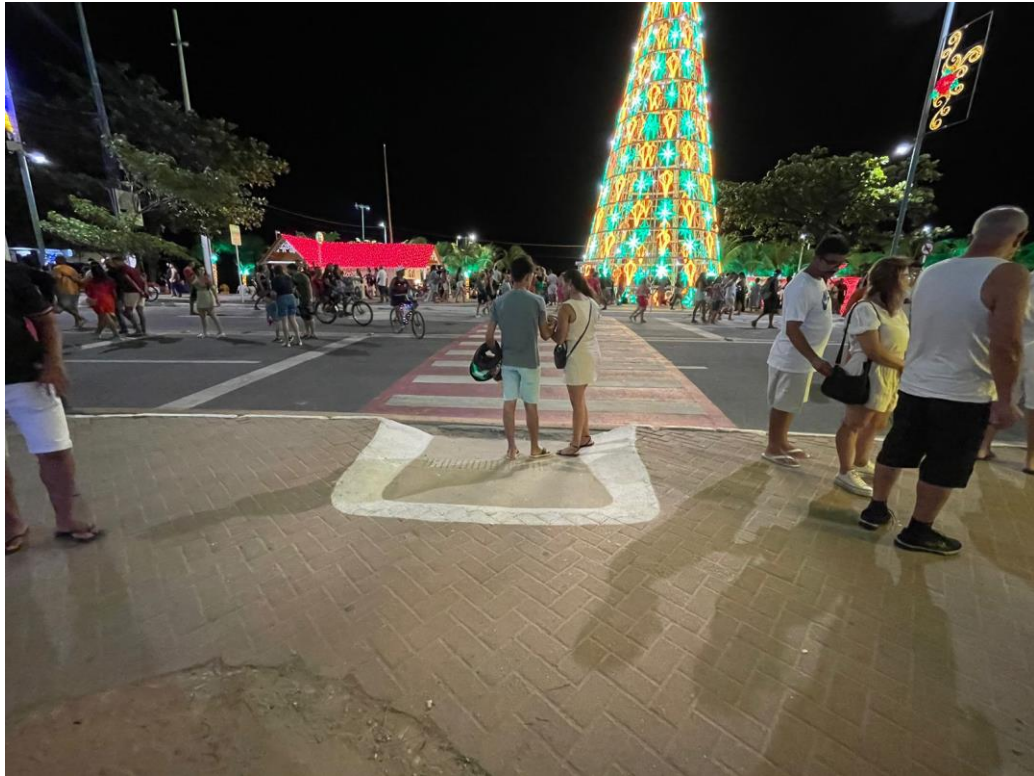
No ponto denominado como Marco 1, a faixa de pedestres entre a Praça e o acesso ao Marco dos Corais, observa-se a inadequação do uso das sinalizações de piso tátil direcional e de alerta, das dimensões e inclinações recomendadas à rampas: não existe instalação de piso direcional, piso de alerta aplicado apenas no centro da rampa e sem relevo (quase no nível do restante da rampa), não existe a dimensão recomendada das inclinações laterais, não existe a inclinação ideal na rampa e nas inclinações laterais (Figuras 10 e 11).

Figura 10 – Marco 1: Faixa de pedestres entre o Marco dos Corais e a Praça Gogó da Ema.

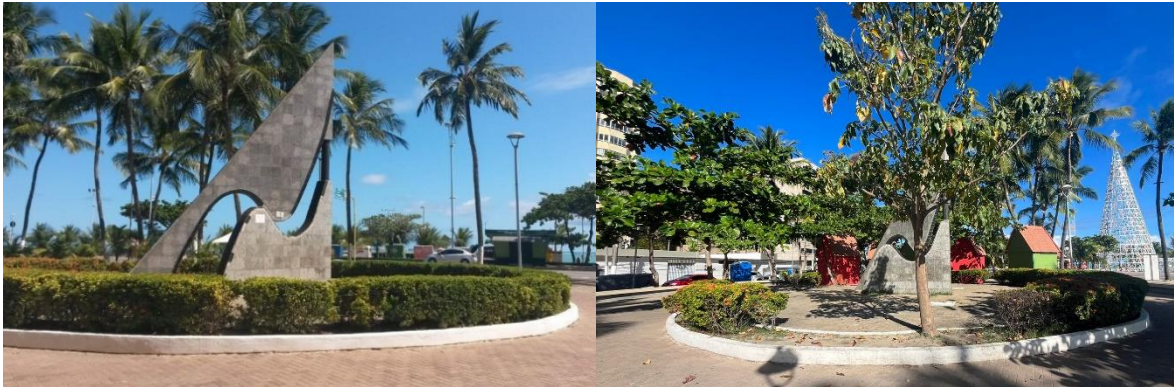
No ponto denominado como Marco 2, o monumento central da praça, observamos a depreciação natural e/ou falta de manutenção no jardim que circunda o monumento Gogó da Ema, centralizado na Praça. Não se observou nenhum tipo de informação tátil sobre o jardim ou sobre a história do próprio monumento e da Praça.

Figura 12 – Marco 2: Monumento Gogó da Ema, em homenagem ao coqueiro que deu nome à Praça homônima.

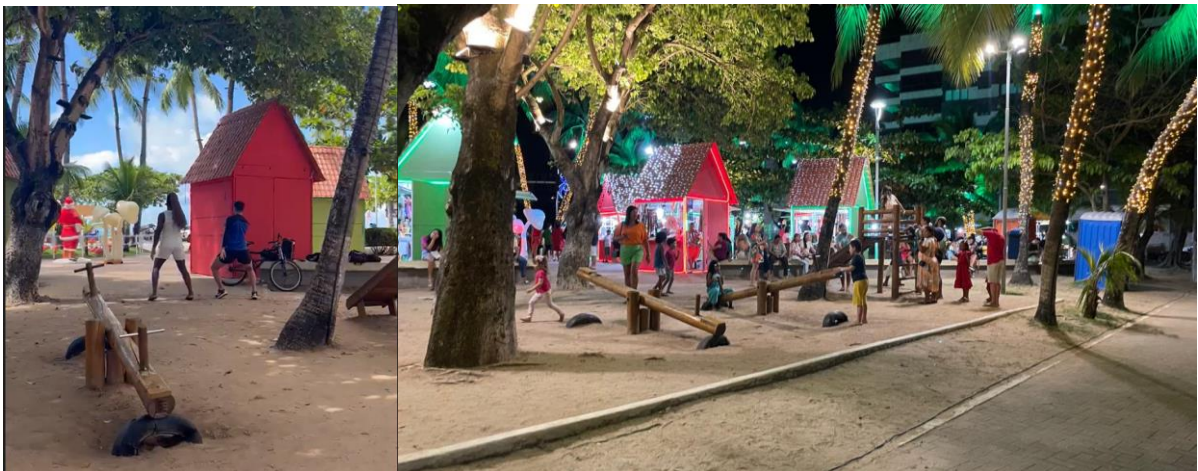
No ponto denominado como Marco 3, área destinada ao parque infantil, observamos a utilização de diversas formas em horários distintos. Na figura 13 à direita vemos uma dupla ensaiando uma coreografia de dança durante a manhã enquanto que à esquerda vemos a utilização da mesma área por crianças, famílias e a instalação, ao fundo, de banheiros químicos. Não se observou nenhuma rampa de acesso ou tipo de ligação entre o restante da Praça e o Marco 3, ou nenhum tipo de indicação de que tipo de área seria essa ou direcionamento para os banheiros químicos. Observa-se que existe a aplicação da borda de contraste conforme solicitado pela NBR 9050/2020 entre a variação de desníveis presentes no local, conforme solicita a norma e observa-se na figura 14.

Figura 13 – Marco 3: espaço dedicado ao parque infantil.

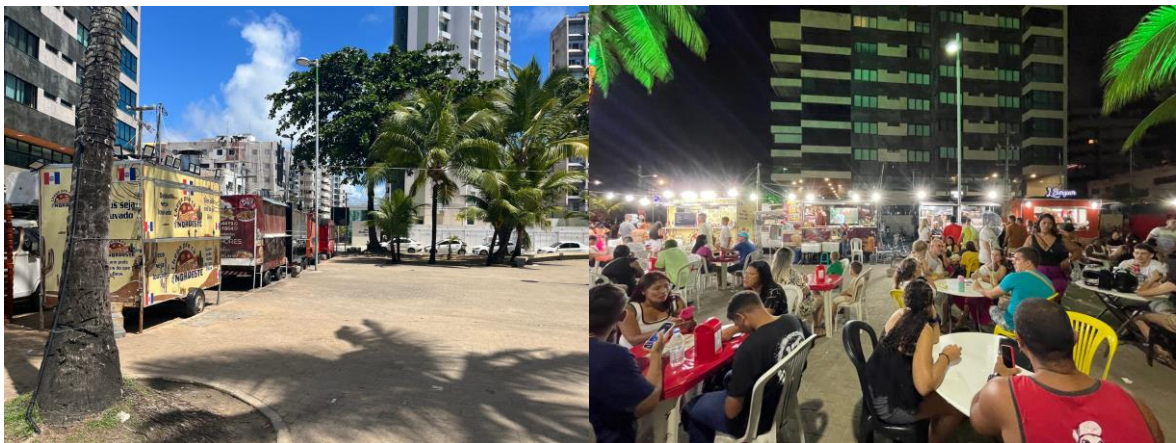
No ponto denominado como Marco 4, área destinada aos *food trucks*, observamos na Figura 14 à esquerda que a área é subutilizada e os *food trucks* permanecem fechados, enquanto que à direita, durante a noite, os *foods trucks* montam na calçada as mesas e cadeiras para servir aos seus clientes, ocupando quase que completamente todo o espaço que seria utilizado para locomoção.

Figura 15 – Marco 4: área destinada aos food trucks

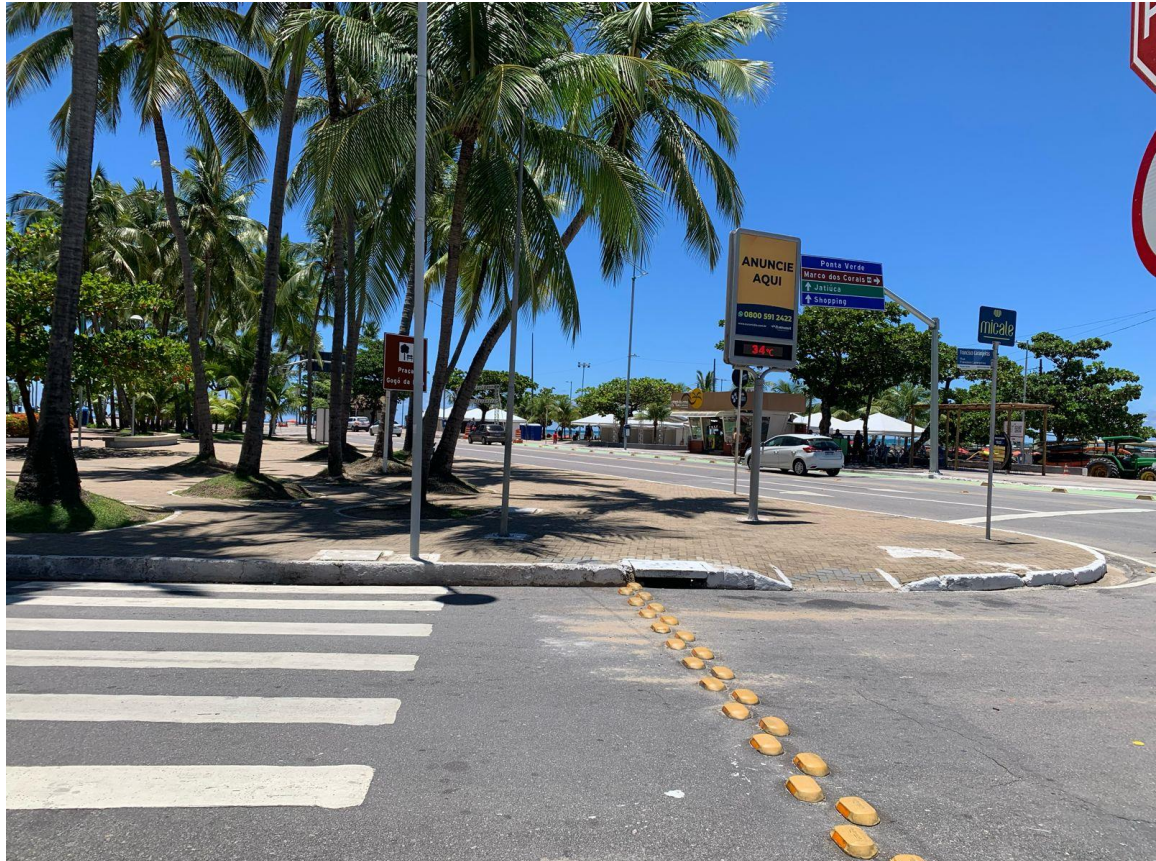
No ponto denominado como Marco 5, a faixa de pedestres ao lado da instalação dos *food trucks*, observa-se, como no Marco 1, a inadequação do uso das sinalizações de piso tátil direcional e de alerta, das dimensões e inclinações recomendadas à rampas: não existe instalação de piso direcional, não existe piso de alerta, não existe

a dimensão recomendada das inclinações laterais, não existe a inclinação ideal na rampa e nas inclinações laterais, a faixa de pedestres está deslocada da rampa de acesso à calçada (Figuras 15 e 11).

Figura 16 – Marco 5: faixa de pedestres ao lado da área dos *food trucks*.

Na figura 16 observa-se que a faixa de pedestres está deslocada da rampa por alguns metros, além de não possuir os pisos táteis direcionais e de alerta conforme solicitado pela norma (figura 11).

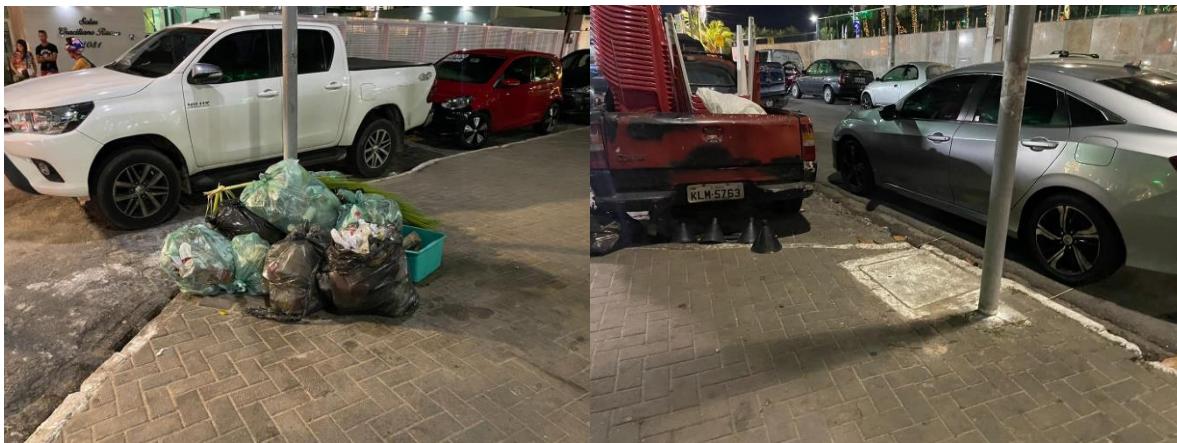
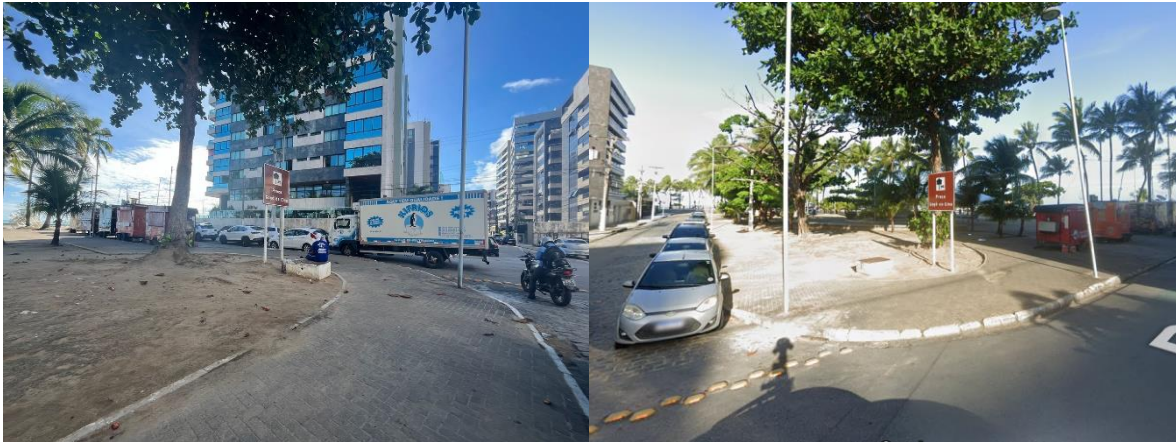
No Ponto de Análise A, esquina entre a Rua Francisco Laranjeiras e a Rua Desportista Humberto Guimarães, notou-se a presença dos seguintes pontos de atenção: barreiras atitudinais na forma de descarte irregular de lixo na esquina e estacionamento de veículos em frente à rampa de acesso (Figura 16); barreiras físicas na forma de rampa de acesso com dimensões inadequadas e sem instalação de faixa de pedestres nem de piso tátil direcional e de alerta (Figura 17).

Figura 18 – Ponto de Análise A: esquina entre a Rua Francisco Laranjeiras e a Rua Desportista Humberto Guimarães

Figura 19 - Ponto de Análise A: esquina entre a Rua Francisco Laranjeiras e a Rua Desportista Humberto Guimarães

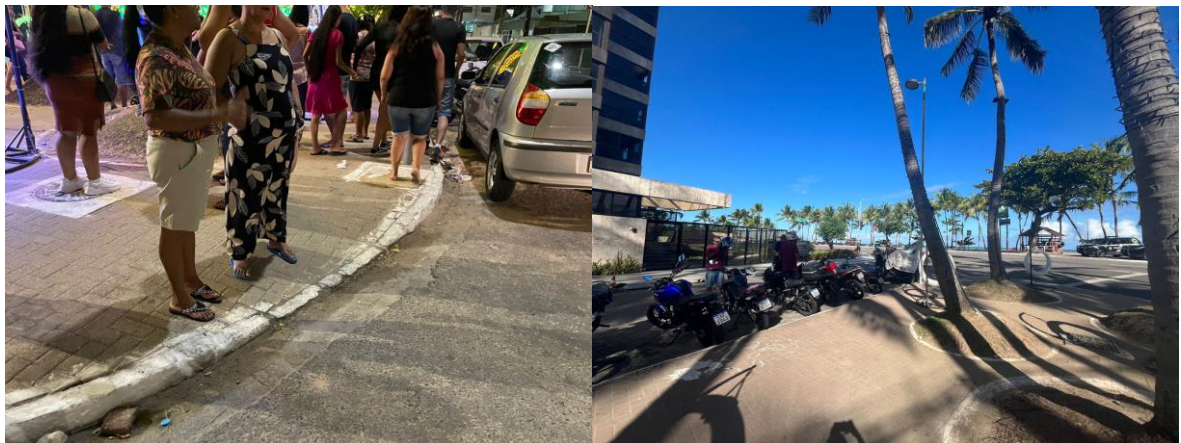
No Ponto de Análise B, esquina entre a Rua Desportista Humberto Guimarães e a Avenida Silvio Viana, notou-se a presença dos seguintes pontos de atenção: barreiras físicas na forma de rampa de acesso com dimensões inadequadas e sem instalação de faixa de pedestres nem de piso tátil direcional e de alerta (Figura 18).

Figura 20 – Ponto de Análise B: esquina entre a Rua Desportista Humberto Guimarães e Avenida Silvio Viana

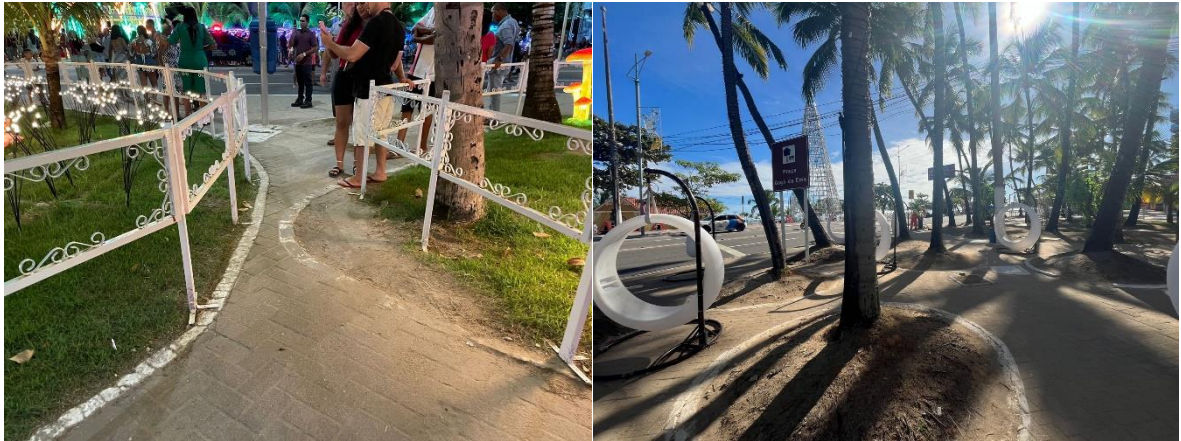
No Ponto de Análise C, coqueirais instalados na frente voltada para a Avenida Silvio Viana, notou-se a presença dos seguintes pontos de atenção: barreiras físicas onde não é possível o livre trânsito entre as instalações paisagísticas apesar de estarem calçadas, reforçadas pelas cercas e decorações natalinas (Figura 19).

Figura 21 – Ponto de Análise C: coqueirais na frente voltada para a Avenida Silvio Viana.

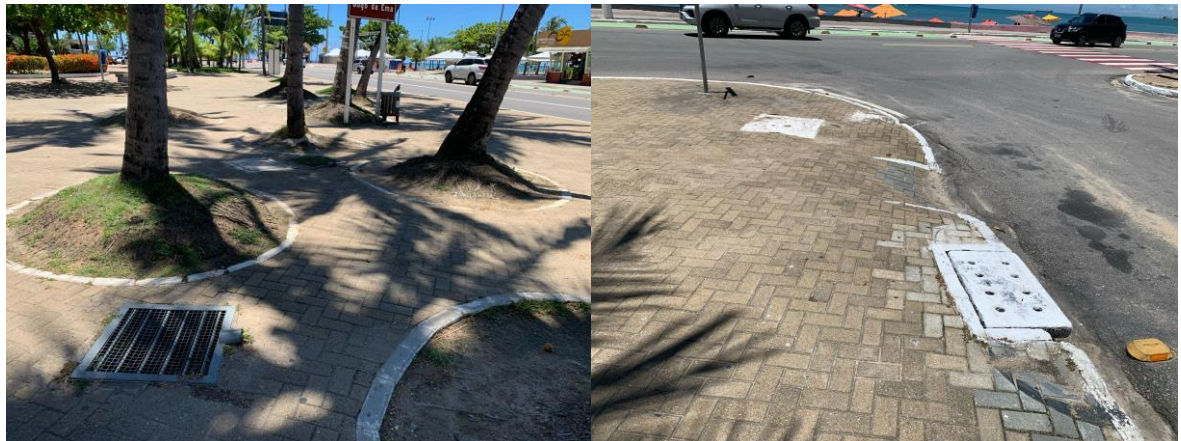
No Ponto de Análise D, esquina entre a Rua Francisco Laranjeiras e a Avenida Silvio Viana, notou-se a presença dos seguintes pontos de atenção: barreiras informativas onde não há indicação de piso tátil ou de alerta no entorno dos gradis de escoamento pluvial, nas rampas de acesso à calçada e nos limites de vegetação ao redor dos coqueirais (Figura 20).

Figura 22 – Ponto de Análise D: esquina entre a Rua Francisco Laranjeiras e a Avenida Silvio Viana.

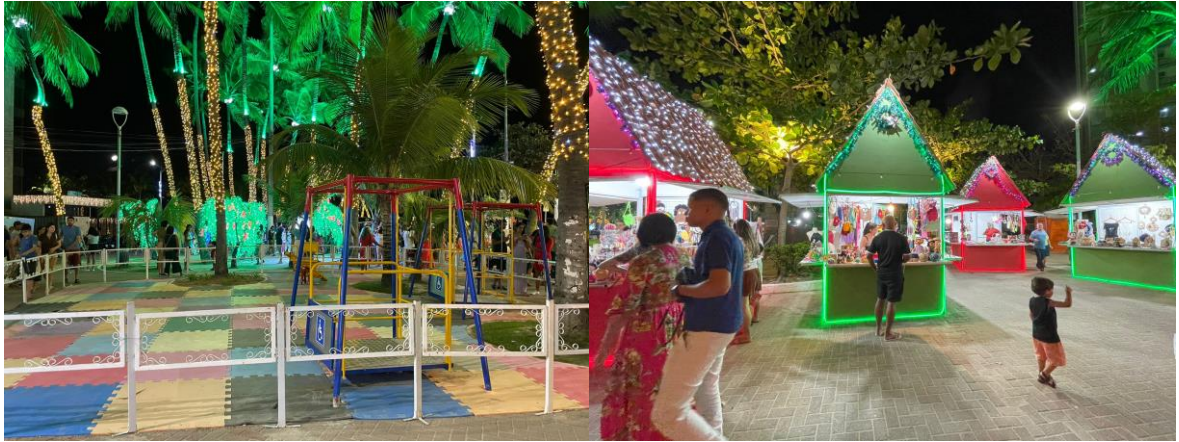
No Ponto de Análise E, área de circulação central, notou-se a presença dos seguintes pontos de atenção: barreiras físicas na forma de instalações natalinas, sendo uma delas um parque com balanço acessível à cadeirantes (Figura 21, esquerda) e outra instalações de lojas temporárias (Figura 21, direita).

Figura 23 – Ponto de Análise E: área de circulação central da Praça

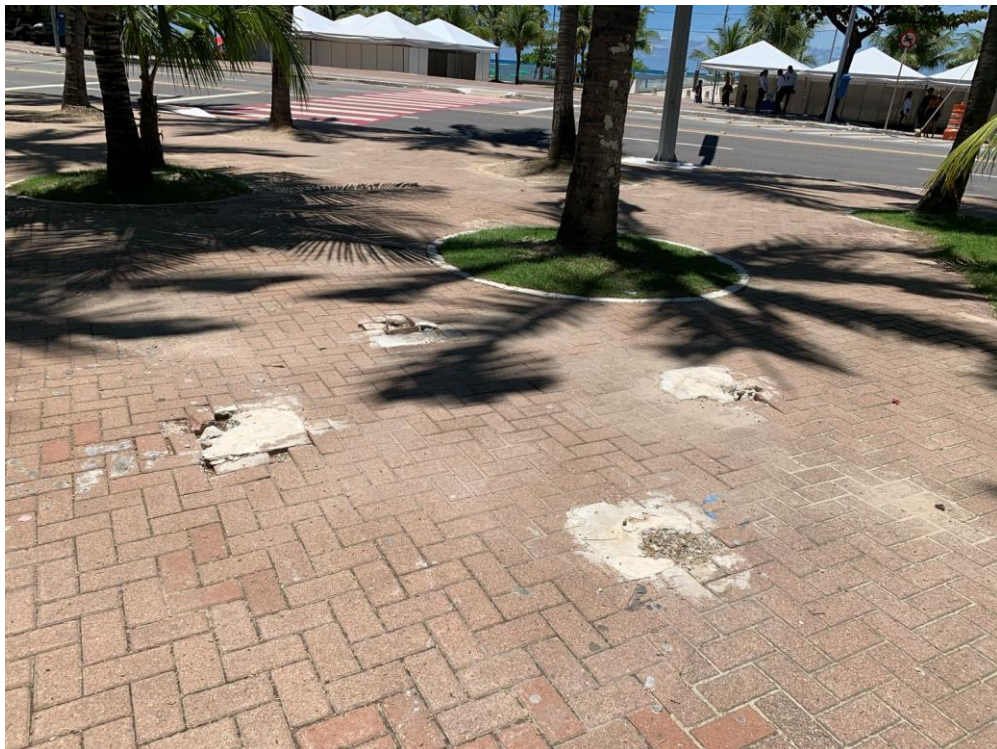
Em contrapartida à ação de inclusão à pessoas com deficiência abaixo é possível ver o resultado da desinstalação dos equipamentos acima mencionados. O piso está danificado, tendo sido apenas retirada a instalação da própria cadeira de balanço para cadeirantes, deixando mais uma barreira, sendo essa física, informativa e atitudinal, por manutenção inadequada.

Figura 24 - Ponto de Análise E: área de circulação central da Praça, remoção inadequada das instalações natalinas.

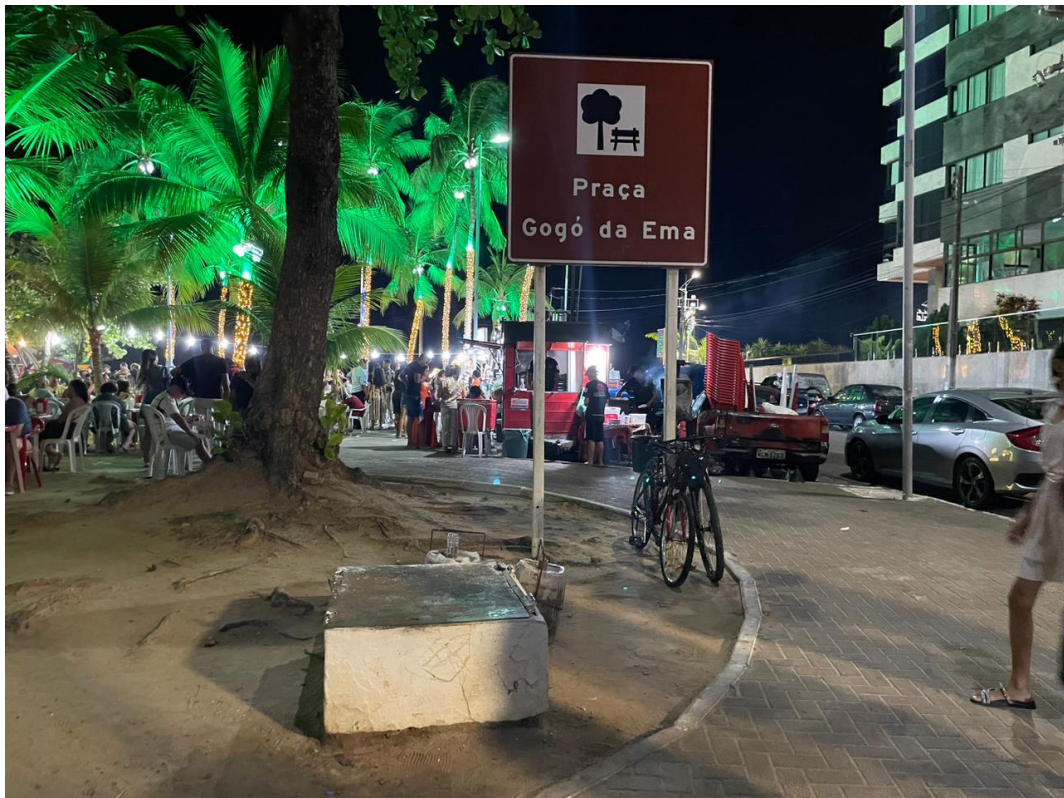
Demais pontos foram observados na praça como um todo, sendo eles em sua grande maioria a danificação do piso sextavado e a ausência de indicações de piso tátil direcional, piso tátil de alerta, ausência de sinalização sonora para faixa de pedestres, ausência de locais adequados para repouso, ausência de vegetação adequada e delimitação do espaço paisagístico.

Figura 25 – Barreira física sem sinalização ao lado da placa em que indica o nome da Praça Gogó da Ema, ausência de delimitação na área paisagística e vegetação adequada para escoamento de águas pluviais sem o acúmulo e obstrução das calçadas como consequência.

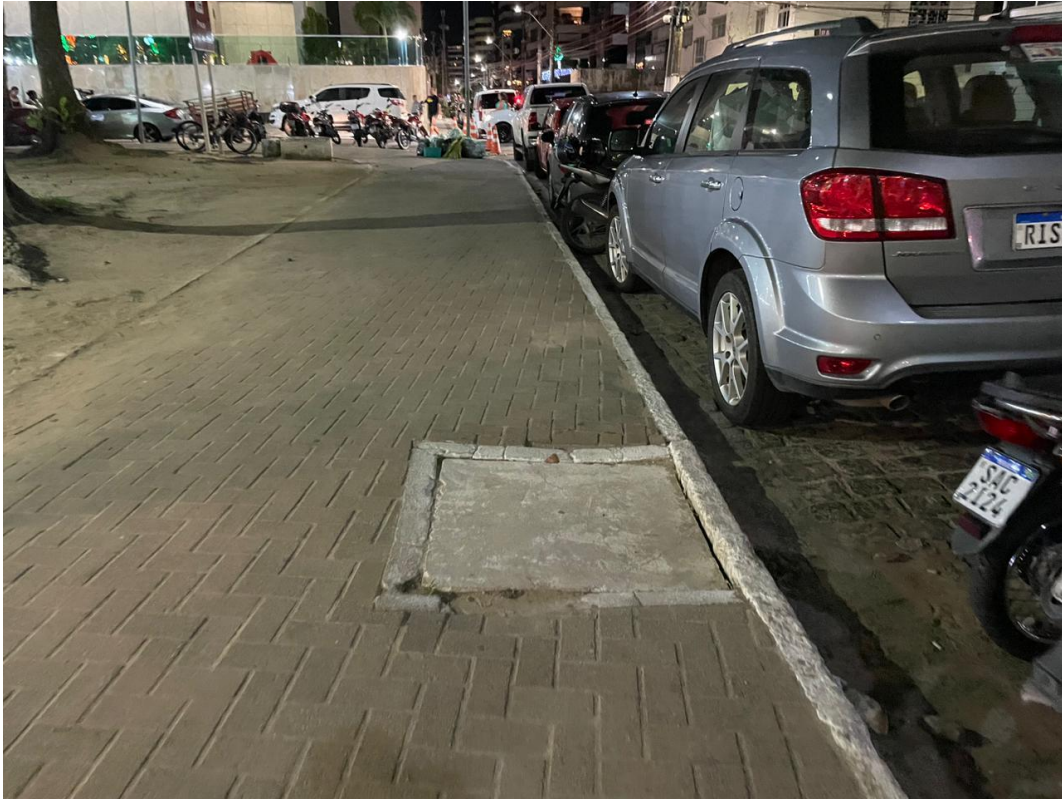
Figura 26 – Observa-se a ausência de estacionamento, a ausência de piso direcional e de alerta, ausência de delimitação na área paisagística e vegetação adequada para escoamento de águas pluviais sem o acúmulo e obstrução das calçadas como consequência.

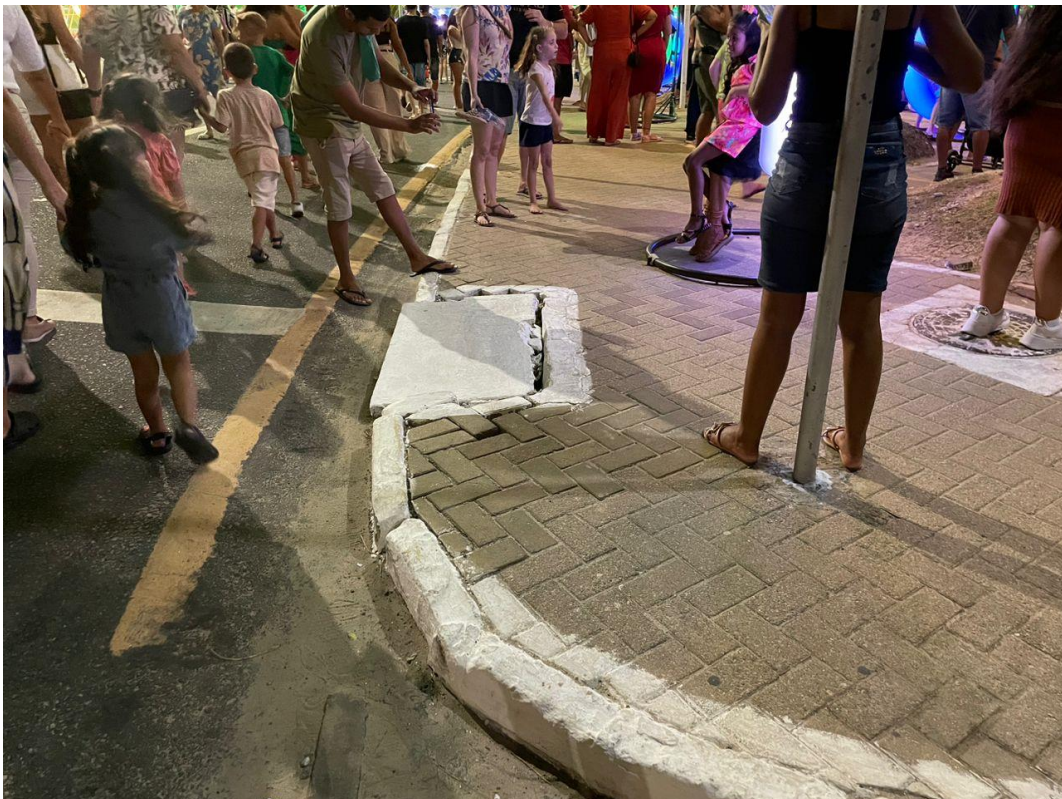
Figura 27 – Observa-se a ausência de piso direcional e de alerta nos obstáculos de acesso à manutenções pluviais e postes informativos.

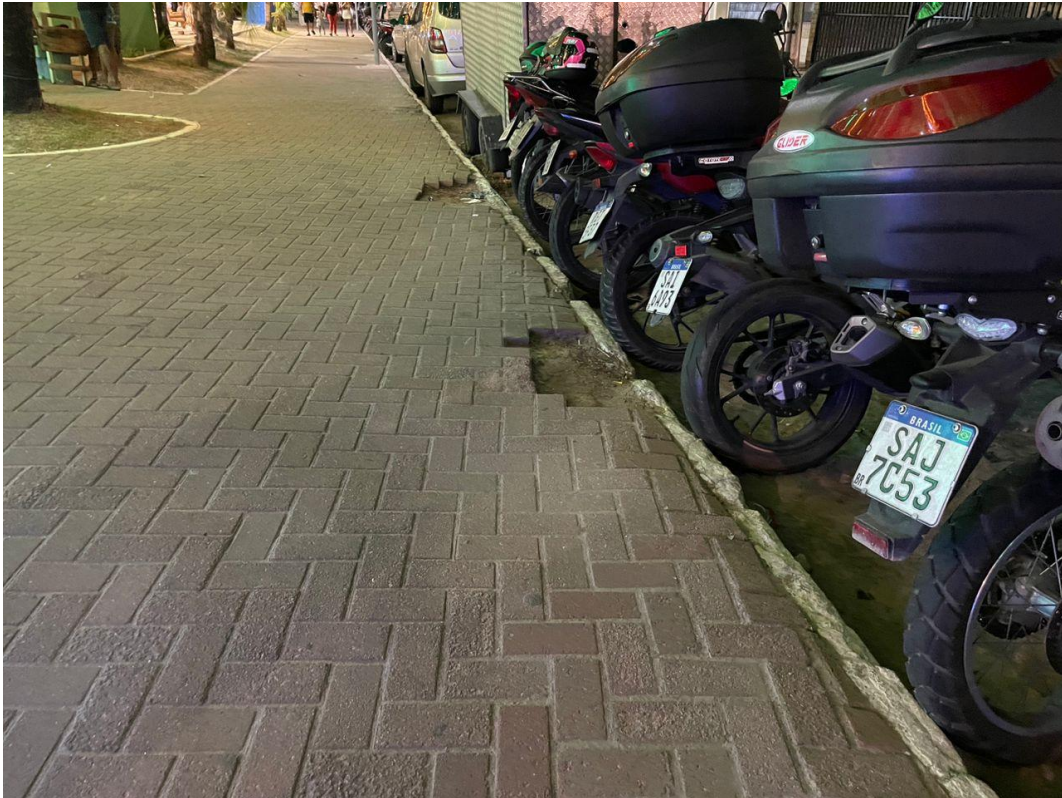
Figura 28 – Observa-se a falta da manutenção do piso sextavado e o desnível com o fim da calçada, a ausência de pisos táteis de alerta e direcionais, ausência de delimitação das áreas paisagísticas.

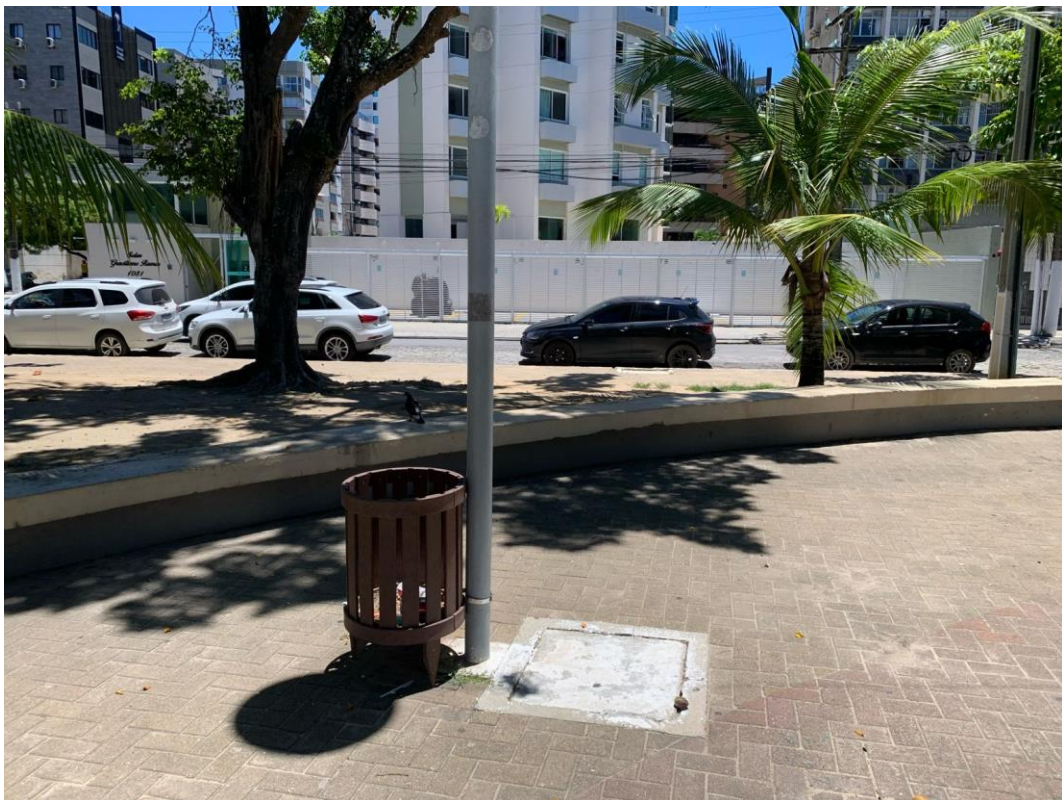
Figura 29 – Observa-se a barreira informativa na lixeira e a ausência de pisos direcionais e de alerta.

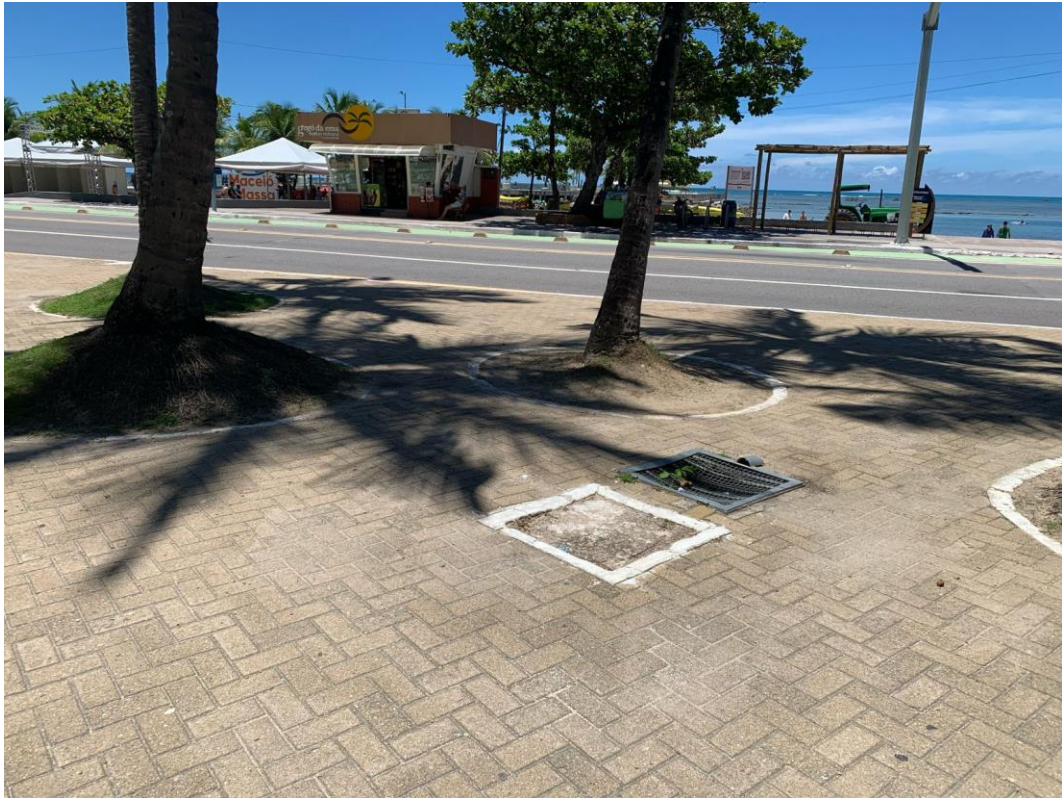
Figura 30 - Observa-se a ausência de pisos direcionais e de alerta

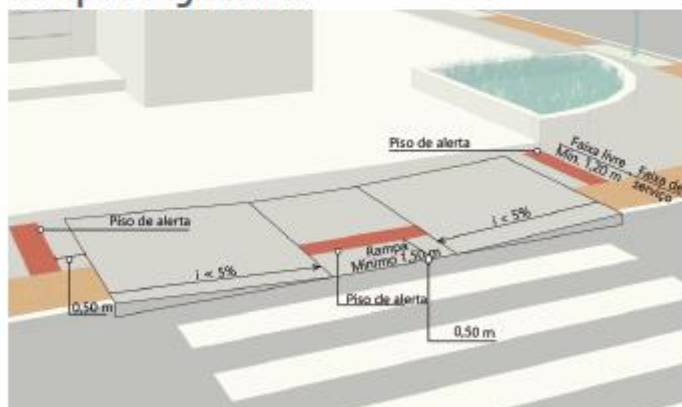
#### Rampa Longitudinal

Recomenda-se a utilização de rampa longitudinal ao meio-fio apenas quando a testada do lote for superior a 10,00 m (dez metros).
