# VERTICALIZAÇÃO

# E PATRIMÔNIO CULTURAL

Verticalização e patrimônio cultural: um olhar sobre os atributos patrimoniais das edificações verticais do Setor de Preservação Rigorosa (SPR) da Zona Especial de Preservação (ZEP) 2, o Centro de Maceió/AL

Trabalho Final de Graduação apresentado ao curso de Arquitetura e Urbanismo, da Faculdade de Arquitetura e Urbanismo, da Universidade Federal de Alagoas (UFAL), como requisito parcial para obtenção do título de Bacharel em Arquitetura e Urbanismo.

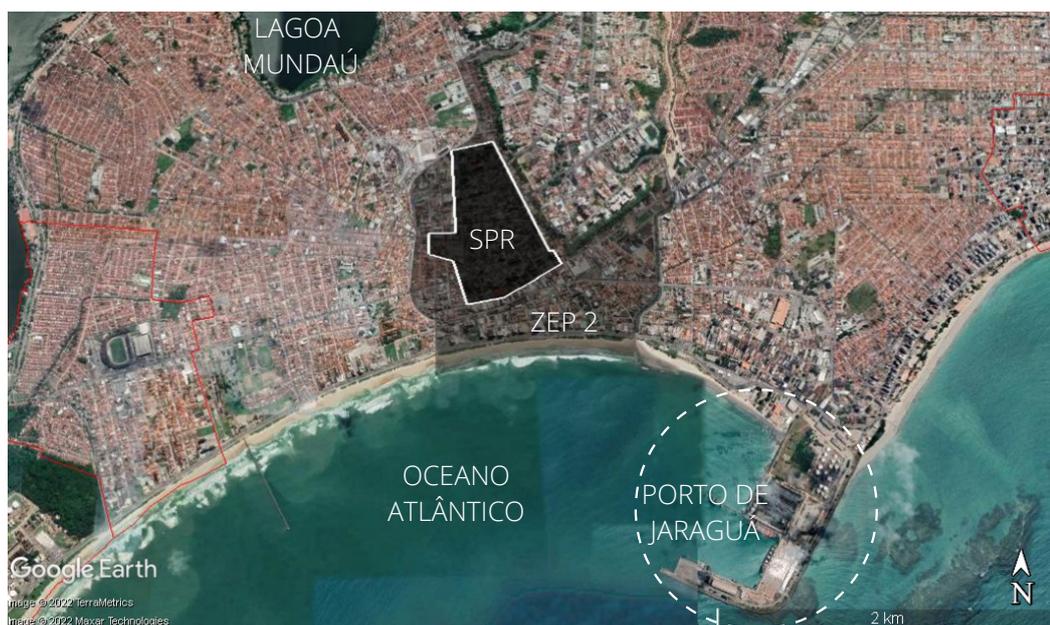
**Figura 1:** Localização do Setor de Preservação Rigorosa na Zona Especial de Preservação 2, Centro de Maceió/AL (demarcação do Setor de Preservação (em linha contínua branca) e mapa da localização do bairro (em cinza) em relação a cidade).

O bairro Centro está inserido em um contexto relevante para a história da cidade de Maceió, visto que, é originado da formação do primeiro núcleo urbano desenvolvido em torno do engenho de açúcar Massayó, por volta do séc. XVII (como mostra a figura 2). A localização geográfica foi decisiva para o atributo comercial (característica mais evidente do bairro) e para o desenvolvimento aguçado da região, pois estava situada no ponto de encontro entre o caminho das cargas que chegavam pela atual Lagoa Mundaú e pelo Porto de Jaraguá (como mostra a figura 1). (GOMES, 2020).

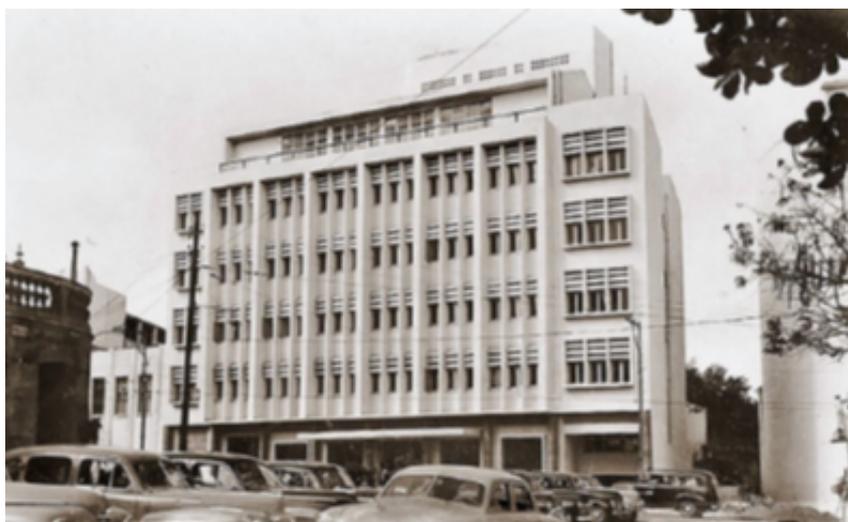
A primeira edificação vertical que se tem registro no Centro de Maceió/AL surgiu década de 1940, o edifício sede do Instituto de Aposentadoria e Pensões dos Empregados em Transportes e Cargas (IAPETC).

**Figura 3:** Edifício do IAPETC.

Edifício IAPETC, do ano de 1948. É um edifício com térreo + 5 pav. + cob., fachada com formas geométricas marcadas e concreto evidente, porém, está bastante degradado e sem as esquadrias. Faz parte da historiografia de conservação do patrimônio. Sem uso.

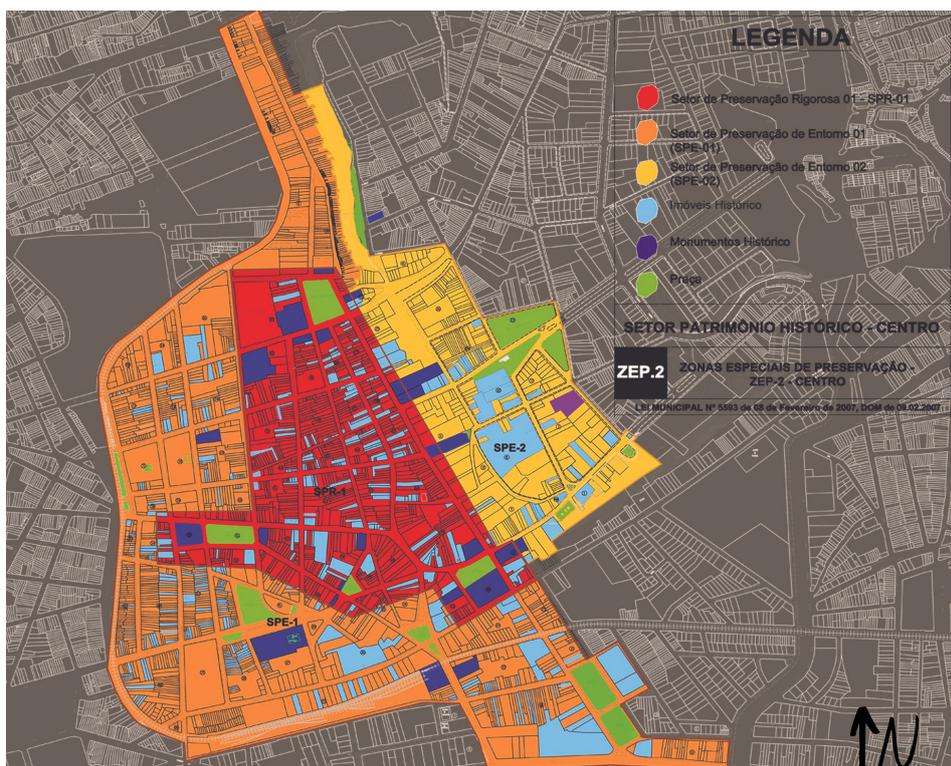
**Figura 5:** Zoneamento da ZEP 2 com identificação dos imóveis de interesse patrimonial.

As figuras a seguir mostram, quando postas em comparação, que os exemplares não estão salvaguardados pela legislação municipal (a figura 5 é composta por um mapa elaborado pela Prefeitura de Maceió, onde apenas 6 das 50 edificações verticais levantadas estão representadas como imóveis históricos). Não foram levadas em consideração suas características predominantes do movimento moderno, o que ratifica a importância do reconhecimento e preservação. Partindo do pressuposto que as edificações verticais dispõem de atributos patrimoniais e não estão sendo resguardadas legislativamente tem sido desencadeados processos de degradação severos e esvaziamento, podendo acarretar arruinamento do estoque construído.

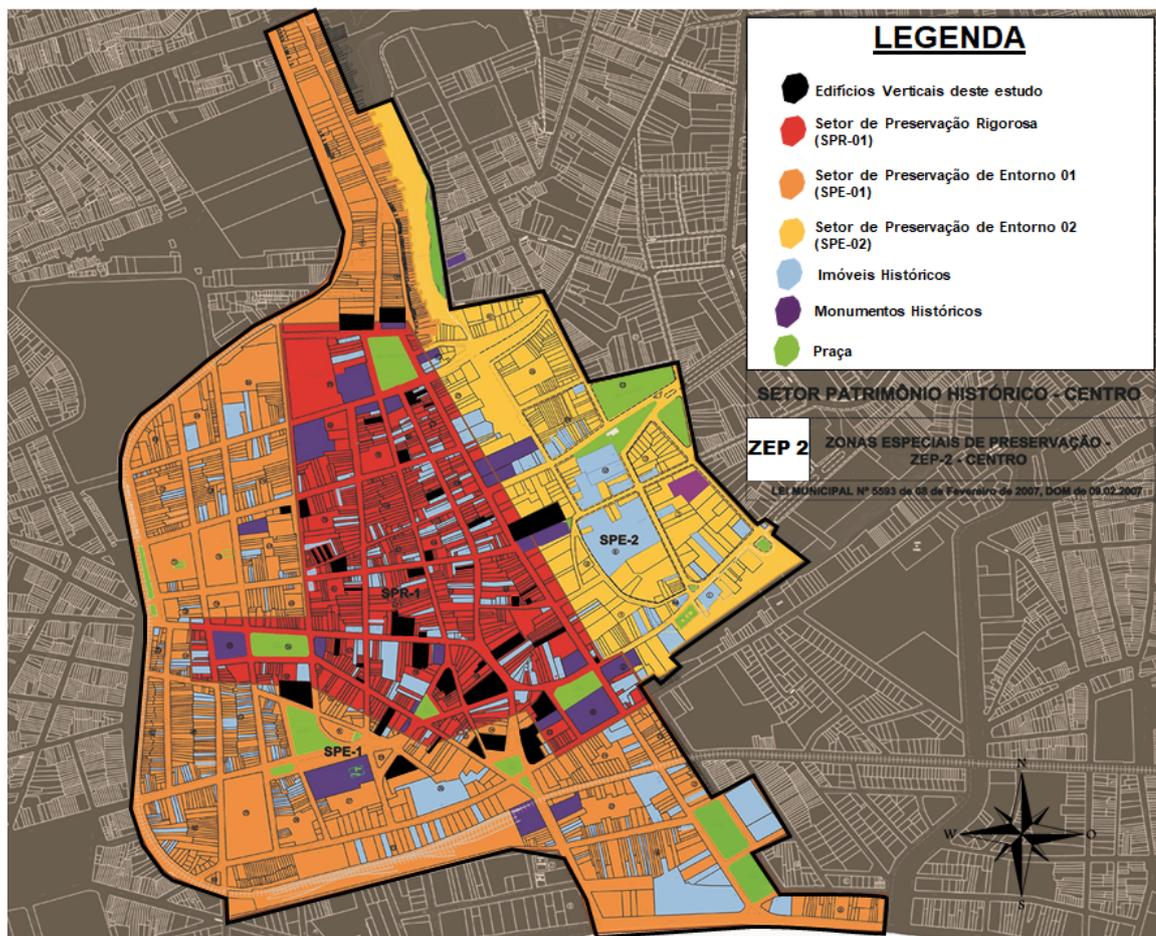
**Figura 6:** Edificações verticais estudadas no perímetro rigoroso e entorno imediato da ZEP 2.

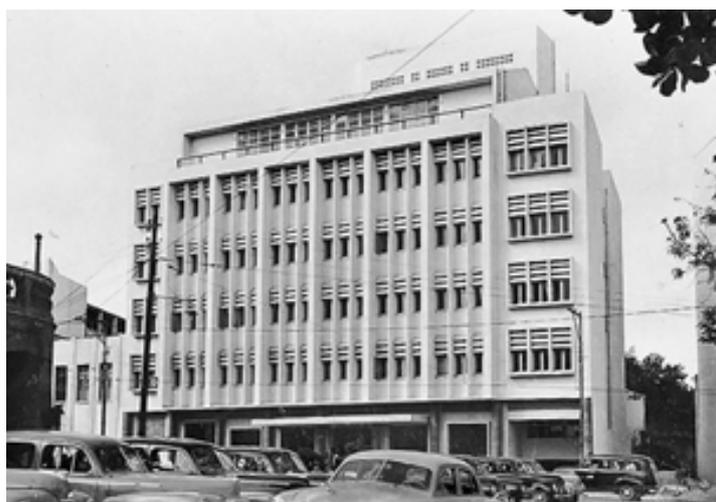
**Figura 26:** IAPETC, 1940.  
**Fonte:** História de Alagoas, 2018.

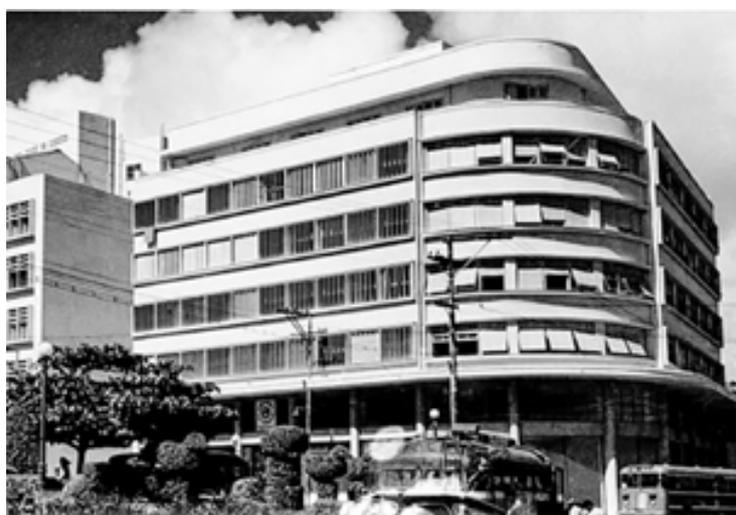
**Figura 27:** Edifício Ary Pitombo, 1950.  
**Fonte:** História de Alagoas, 2018.

Edifício Ary Pitombo, antiga sede da Previdência Social, da déc. de 40. É um edifício com subsolo + térreo + mezanino + 5 pav. + cob., fachada com formas geométricas marcadas, uma aresta arredondada e concreto evidente, porém, está bastante degradado e sem esquadrias. Faz parte da historiografia de conservação do patrimônio. Sem uso.

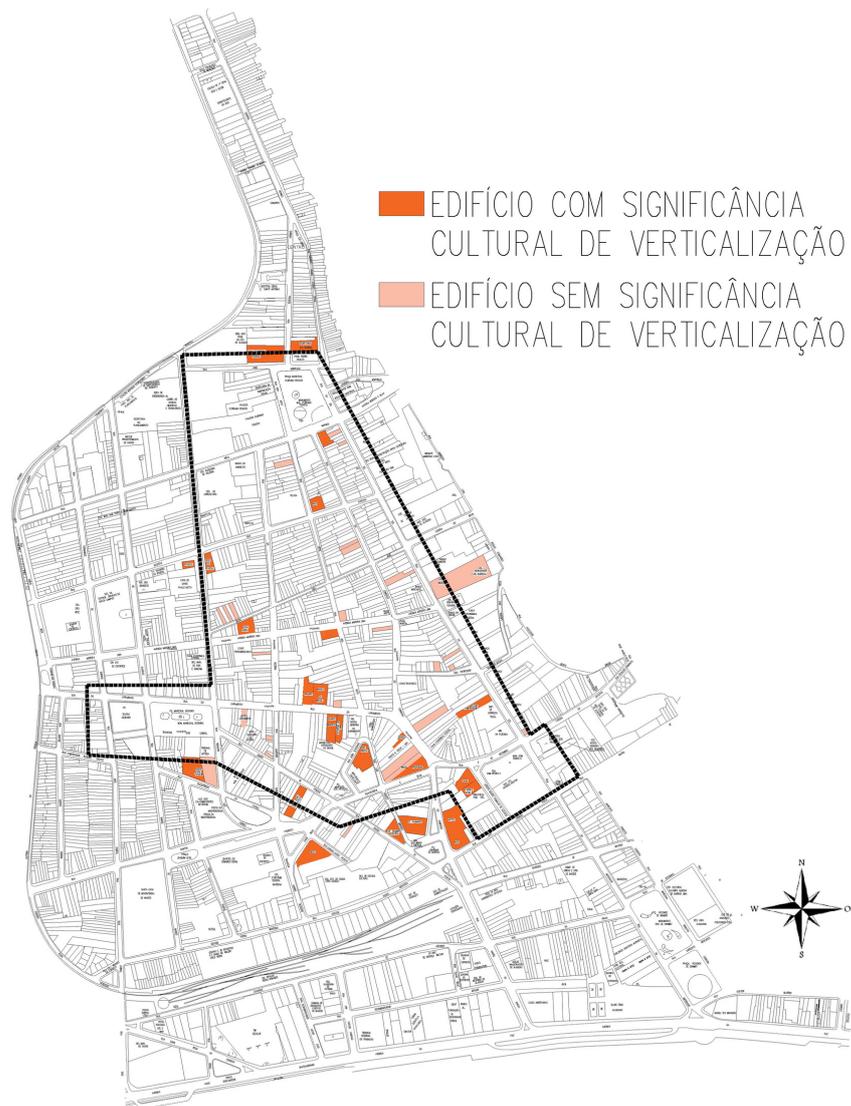
**Figura 30:** Espacialização dos Edifícios Estudados.

Após a análise foi possível identificar nas 50 edificações verticais estudadas, 25 edificações verticais que apresentam significância cultural de acordo com seus valores patrimoniais e a partir da análise dos seus atributos e estado de integridade serão elaboradas diretrizes para a conservação. Vale ressaltar que dentro desse conjunto existem diferentes estados de integridade dessa significância cultural. As outras 25 edificações verticais do estudo não apresentaram atributos para a Significância Cultural Patrimonial. As 50 edificações verticais estudadas foram esplanadas na malha urbana conforme a figura a seguir:

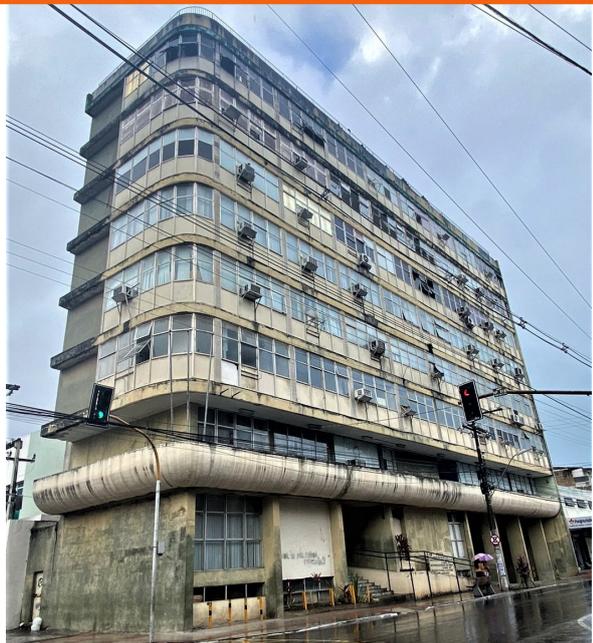
Fonte: Acervo Autoral, 2021.

Edifício Sede Coelho Filho, da Arquiteta Zélia Maia Nobre, no ano de 1971 e restaurado em 1987. É um edifício com meio subsolo, térreo + 7 pav, fachada com concreto evidente, predominância de panos de vidro e uma aresta arredondada. Funciona atualmente como sede do Ipaseal.

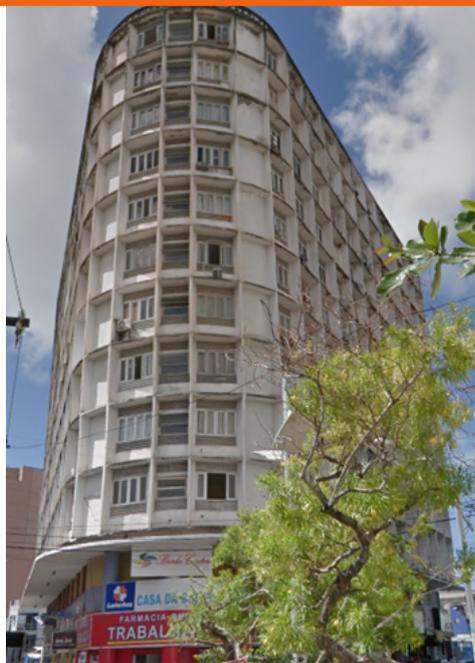
Fonte: Google Street View, 2019.

Edifício Brêda, do Arquiteto Walter Cunha, no ano de 1958. É um edifício com térreo + 10 pav., fachada com concreto evidente, esquadrias marcadas e uma aresta arredondada. Faz parte da historiografia de conservação do patrimônio. Funciona atualmente como prédio comercial.

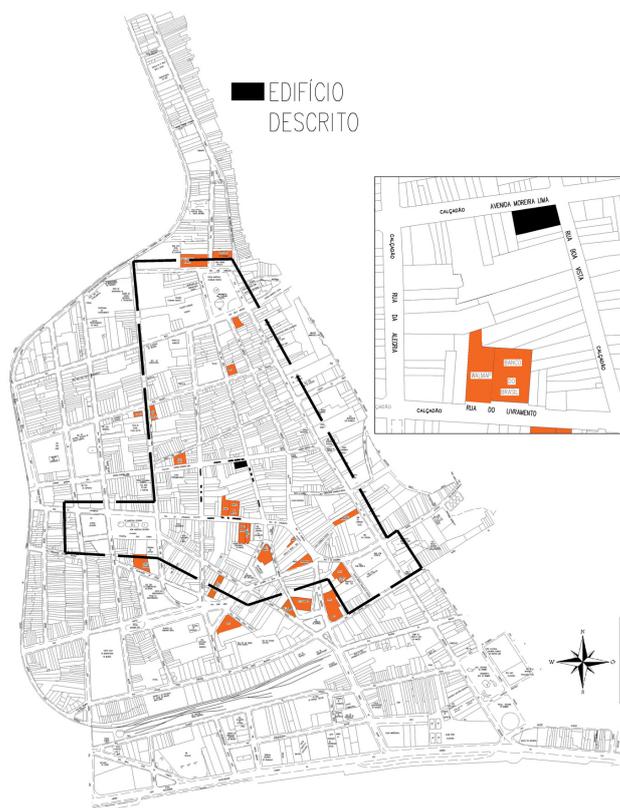
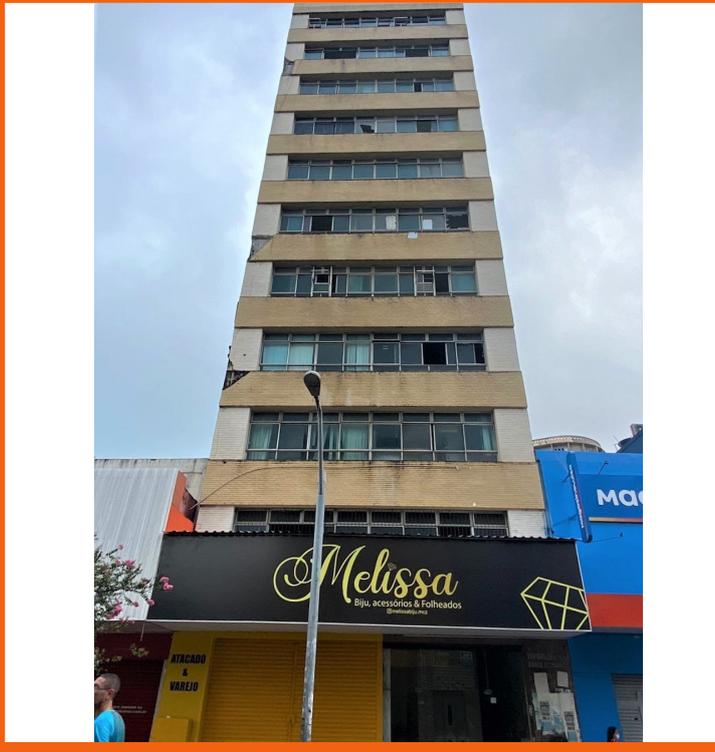
Edifício do antigo Banco Econômico, do Arquiteto Walter Cunha, no ano de 1960. É um edifício com térreo + 10 pav. + cob., fachada com formas geométricas marcadas, predominância de panos de vidro e concreto evidente . Faz parte da historiografia de conservação do patrimônio. Funciona atualmente como prédio comercial.

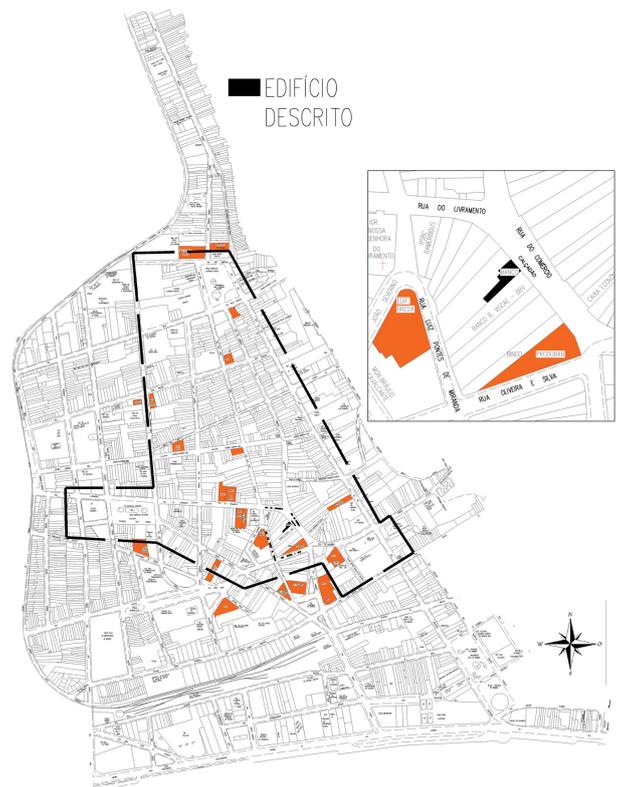
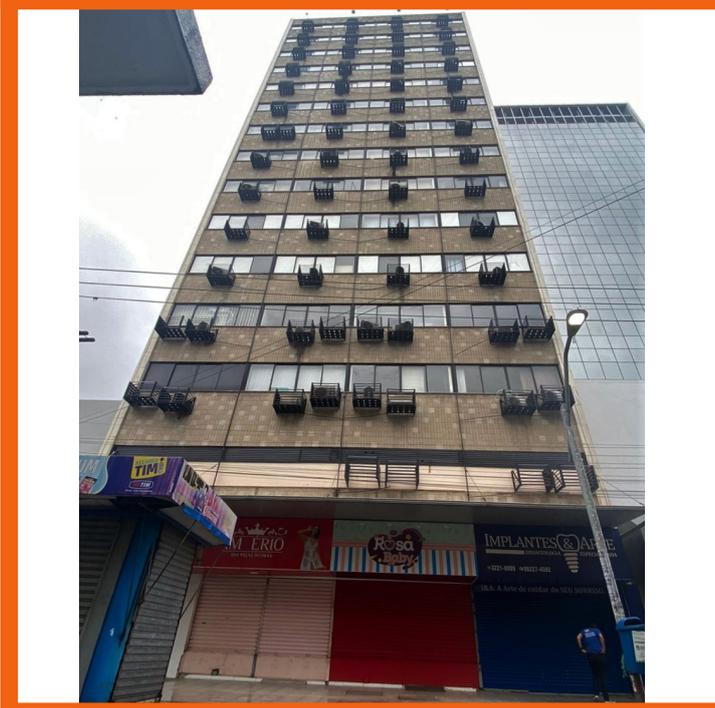
Edifício Walmap, do arquiteto Israel Barros Correia, da déc. de 60. É um edifício com térreo + 13 pav., fachada com formas geométricas marcadas, predominância de panos de vidro e concreto evidente . Faz parte da historiografia de conservação do patrimônio. Funciona atualmente como prédio comercial.

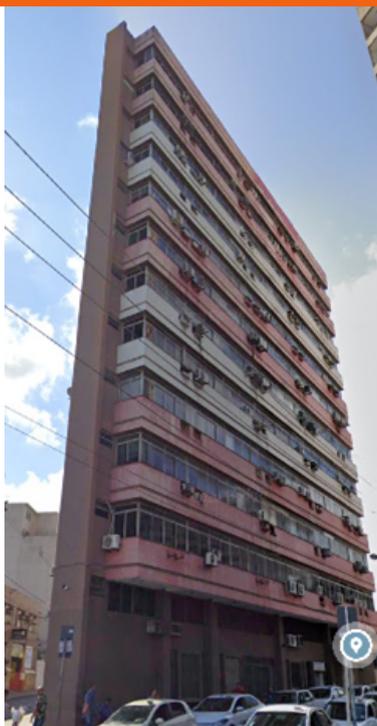
Fonte: Google StreetView, 2019.

Edifício Delmiro Gouveia, da déc. de 70. É um edifício com térreo + 11 pav., fachada com formas geométricas marcadas, predominância de panos de vidro e concreto evidente . Faz parte da historiografia de conservação do patrimônio. Funciona atualmente como prédio comercial.

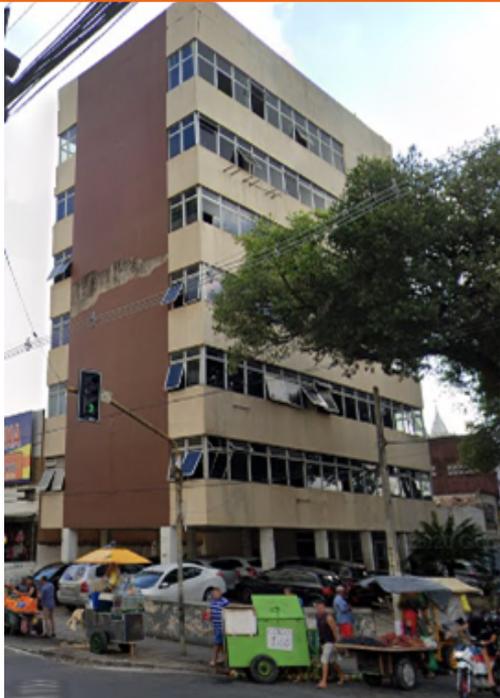
Fonte: Google StreetView, 2019.

Edifício José Mário Mafra, do ano de 1987. É um edifício com meio subsolo, térreo + 6 pav, fachada com formas geométricas marcadas, predominância de panos de vidro e concreto evidente. Funciona atualmente como centro clínico do Ipaseal.

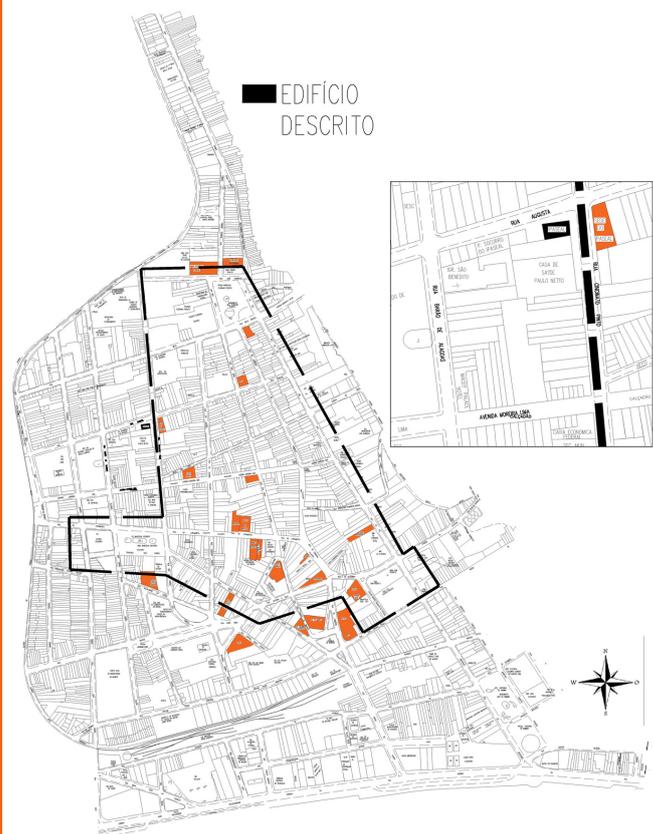
Fonte: SEMPLA Maceió, 2007 (editado).

Edifício do Min. do Trabalho [S.d.]. É um edifício com térreo + 6 pav., fachada com formas geométricas marcadas, predominância de panos de vidro e concreto evidente. Funciona atualmente como prédio público.

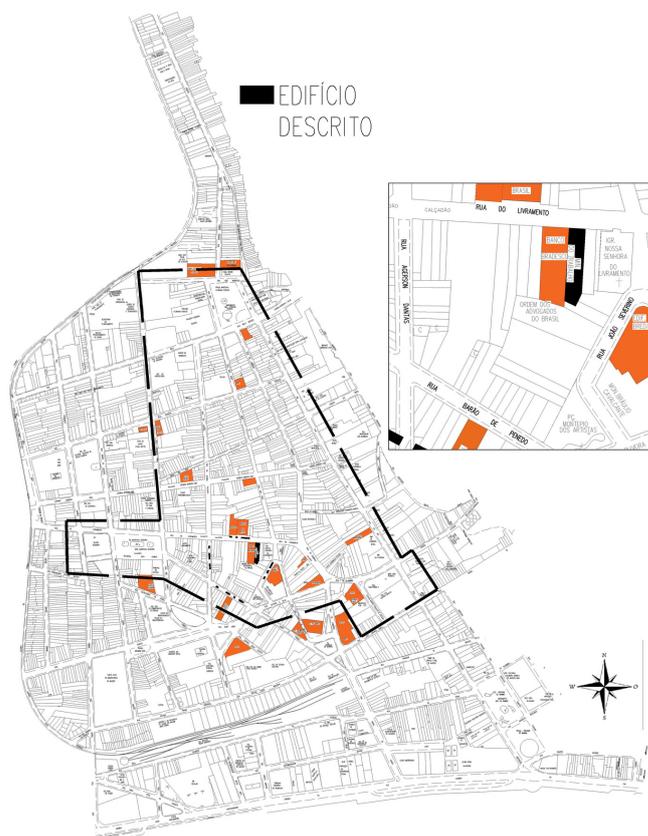
Fonte: SEMPLA Maceió, 2007 (editado).

Edifício das Lojas Imperador [S.d.]. É um edifício com térreo + 4 pav., fachada com formas geométricas marcadas, predominância de panos de vidro e concreto evidente. Funciona atualmente como prédio comercial.

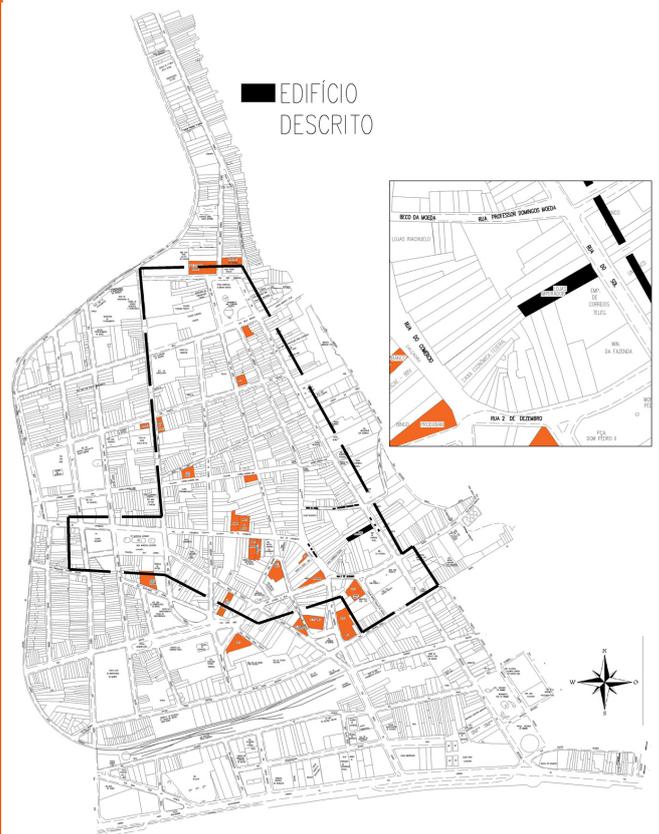
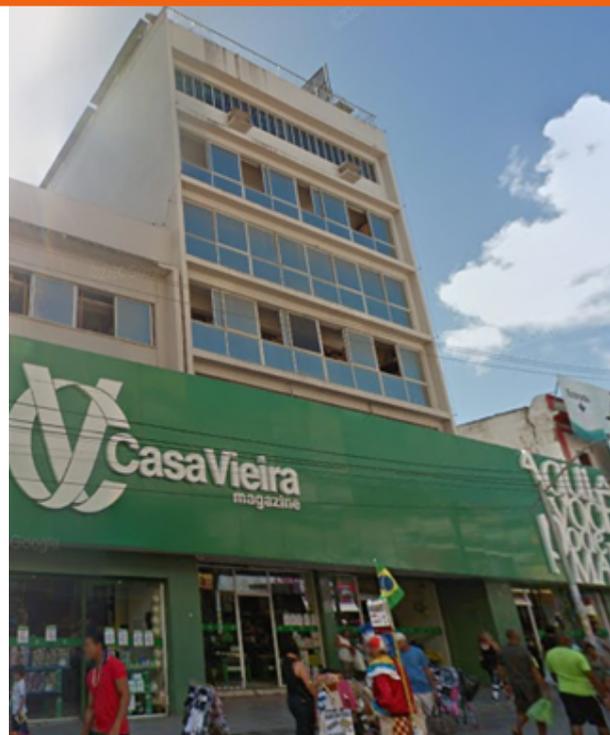
Edifício da Casa Vieira [S.d.]. É um edifício com térreo + 4 pav. + cob., fachada com formas geométricas marcadas, predominância de panos de vidro e concreto evidente. Funciona atualmente como prédio comercial.

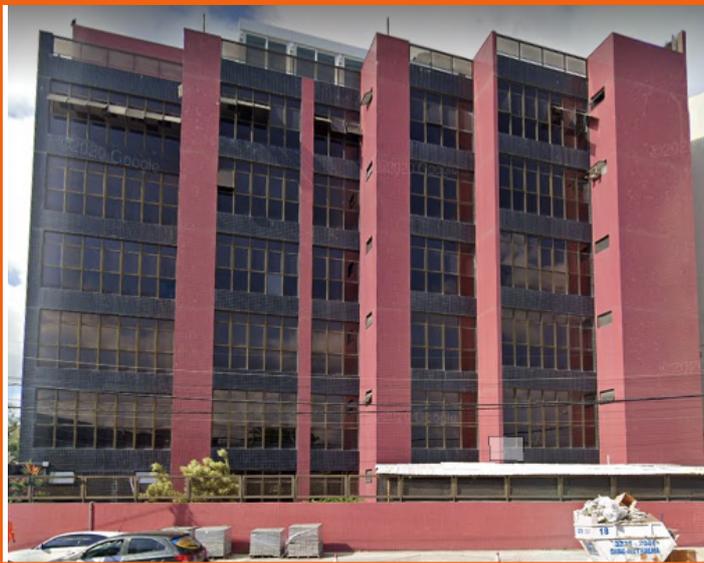
**Fonte:** Google Street View, 2019.

Edifício Anexo ao Tribunal de Justiça [S.d.]. É um edifício com térreo + 5 pav. + cob., fachada com formas geométricas marcadas, predominância de panos de vidro e revestimentos. Funciona atualmente como prédio público - Justiça Estadual.

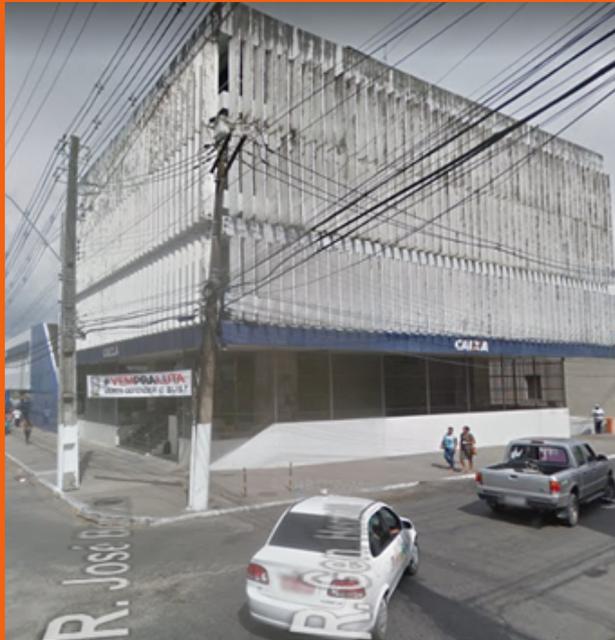
Fonte: Google StreetView, 2019.

Edifício da Caixa Econômica Federal [S.d.]. É um edifício com térreo + 3 pav, fachada com formas geométricas marcadas, predominância de brises e concreto evidente. Funciona atualmente como prédio público federal.

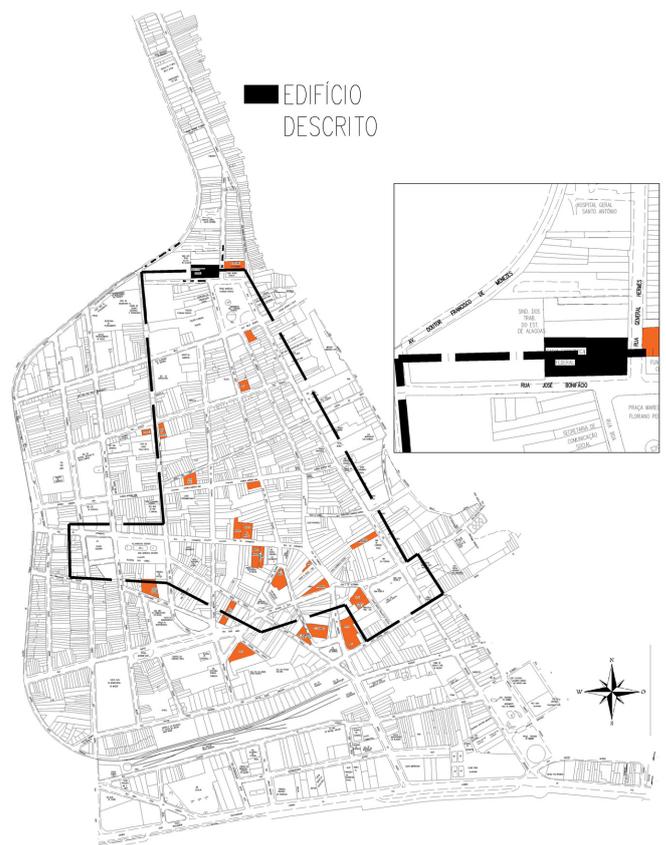
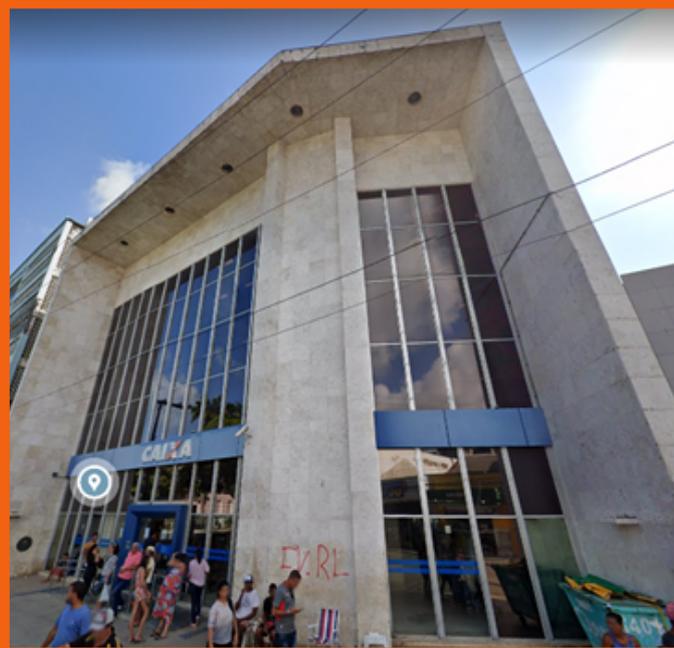
Edifício da Caixa Econômica Federal [S.d.]. É um edifício de fachada com formas geométricas marcadas, predominância de panos de vidro e concreto evidente. Funciona atualmente como prédio público federal.

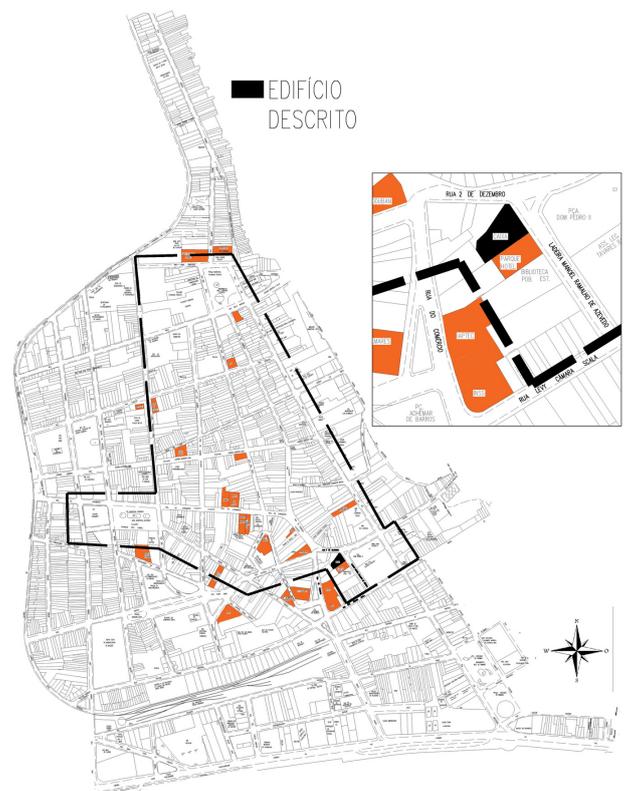
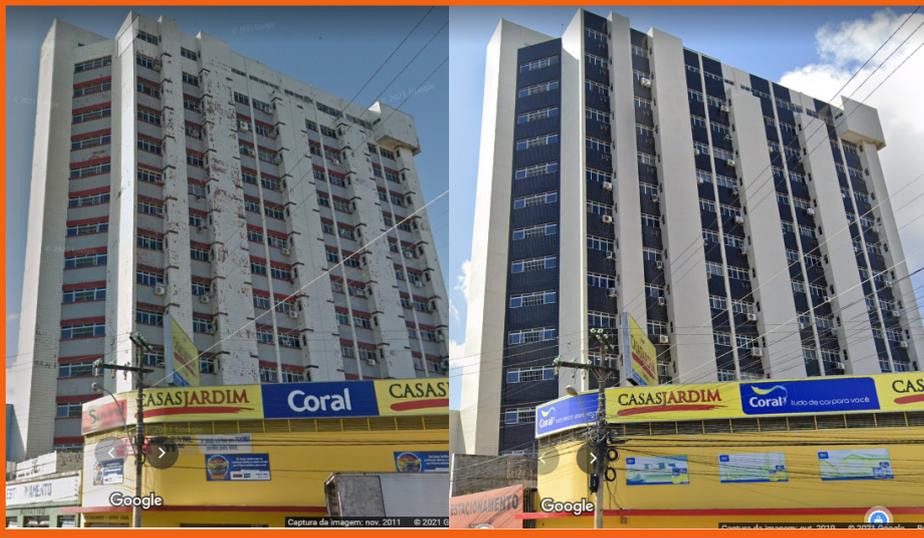
Edifício Barão de Penedo [S.d.]. É um edifício com subsolo + térreo + 13 pav., fachada com formas geométricas marcadas, predominância de panos de vidro e revestimentos. Funciona atualmente como prédio comercial.

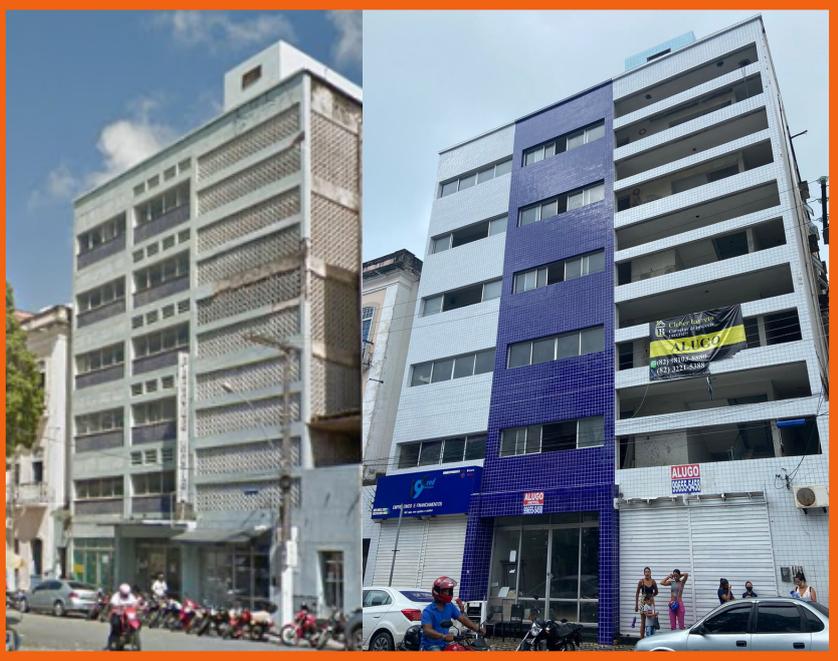
Fonte: Google StreetView, 2018. Fonte: Acervo Autoral, 2021.

Edifício do antigo Parque Hotel, de Zélia Maia, Nobre, no ano de 1957. É um edifício com térreo + 5 pav., fachada com formas geométricas e esquadrias marcadas e concreto evidente. Faz parte da historiografia de conservação do patrimônio. Funciona atualmente como prédio comercial.

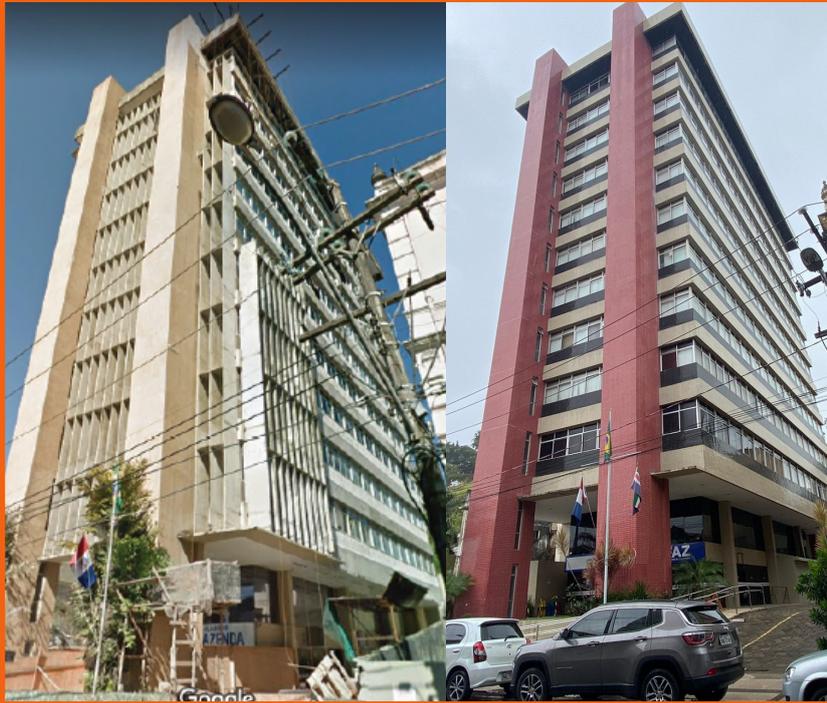
Fonte: Google StreetView, 2011.

Edifício da Sefaz [S.d.]. É um edifício de térreo + 10 pav, fachada com formas geométricas marcadas, predominância de panos de vidro e concreto evidente. Funciona atualmente como sede da Sefaz.

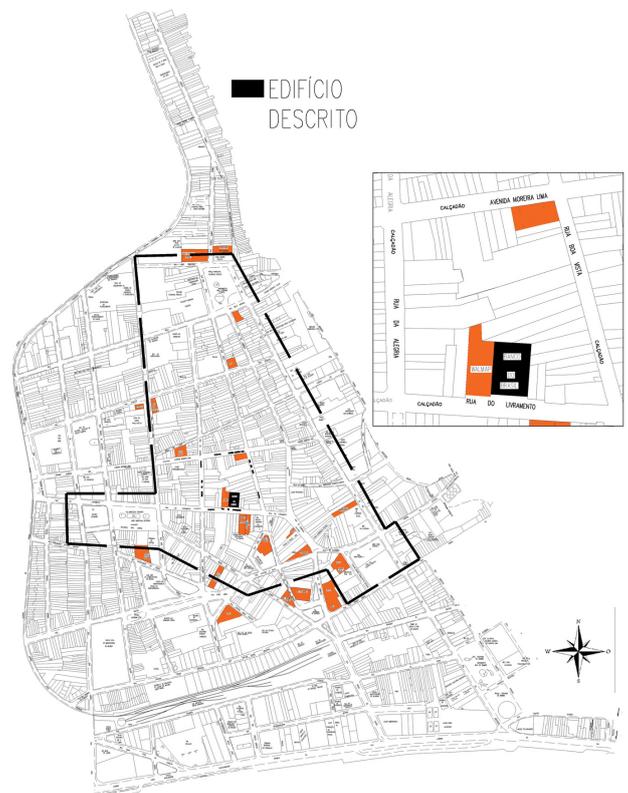
Fonte: Google StreetView, 2018. Fonte: Acervo Autoral, 2021.

Edifício do Banco Bradesco [S.d.]. É um edifício de térreo + 3 pav., fachada com formas geométricas marcadas, e predominância de panos de vidro. Funciona atualmente como prédio privado do banco.

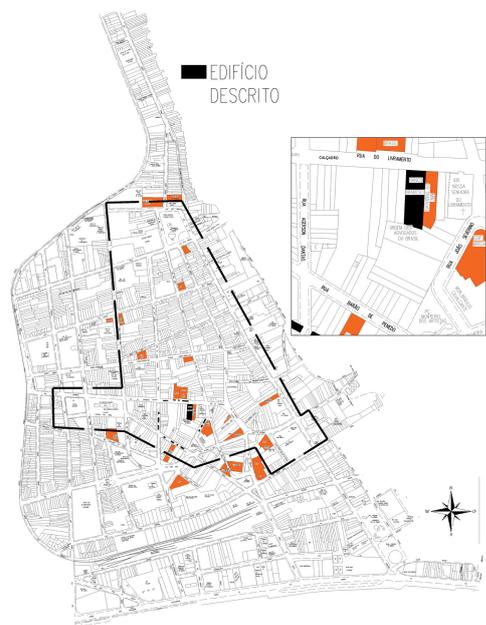
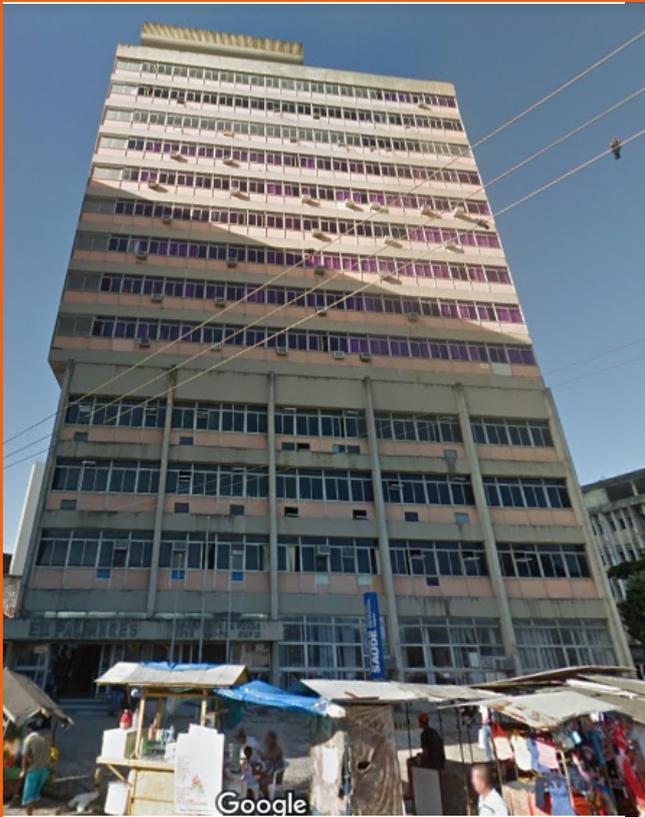
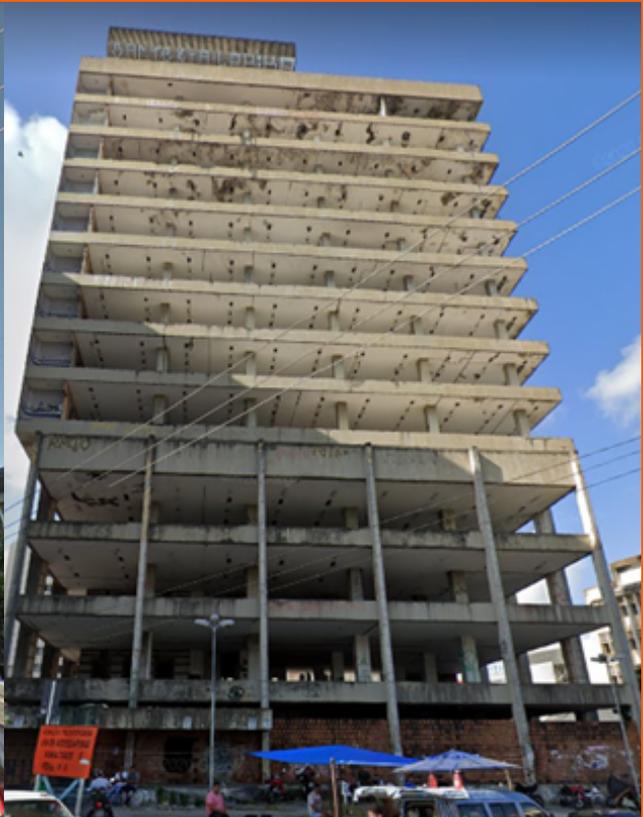
Edifício Palmares, antigo INSS, do ano de 1972. É um edifício com subsolo + térreo + mezanino + 13 pav. + cob., fachada com formas geométricas marcadas e concreto evidente, porém, completamente degradado, apenas restando o esqueleto da estrutura. Faz parte da historiografia de conservação do patrimônio. Sem uso.

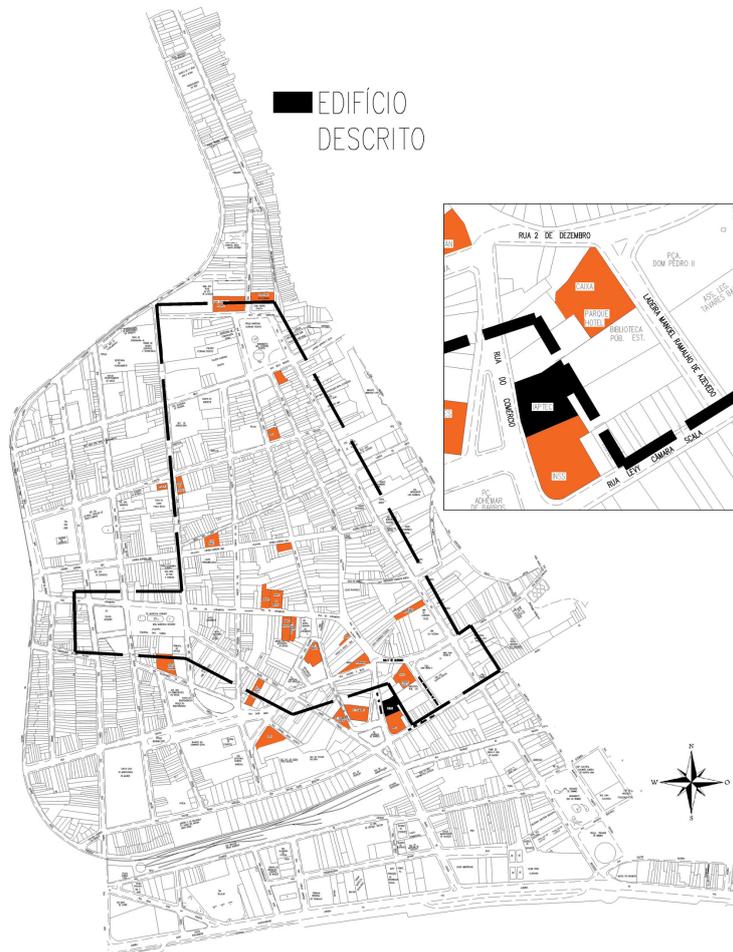
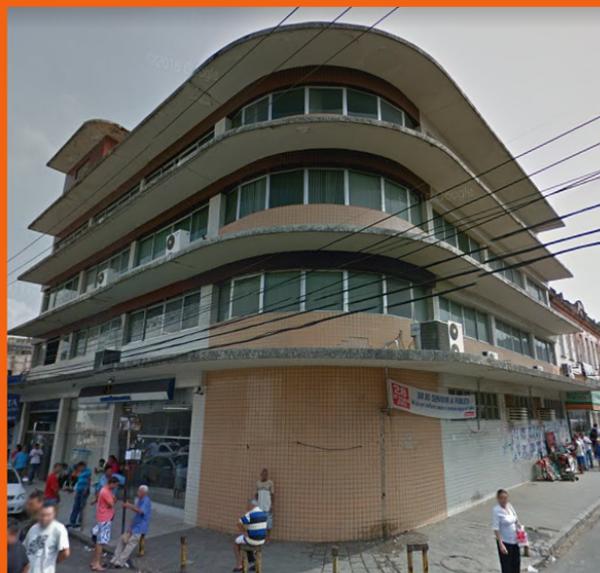
Edifício da Previdência Social [S.d.]. É um edifício com térreo + 3 pav., fachada com formas geométricas marcadas, uma aresta arredondada e concreto evidente. É considerado imóvel histórico pelo Plano Diretor, porém, está bastante degradado e sem as esquadrias. Faz parte da historiografia de conservação do patrimônio. Sem uso.

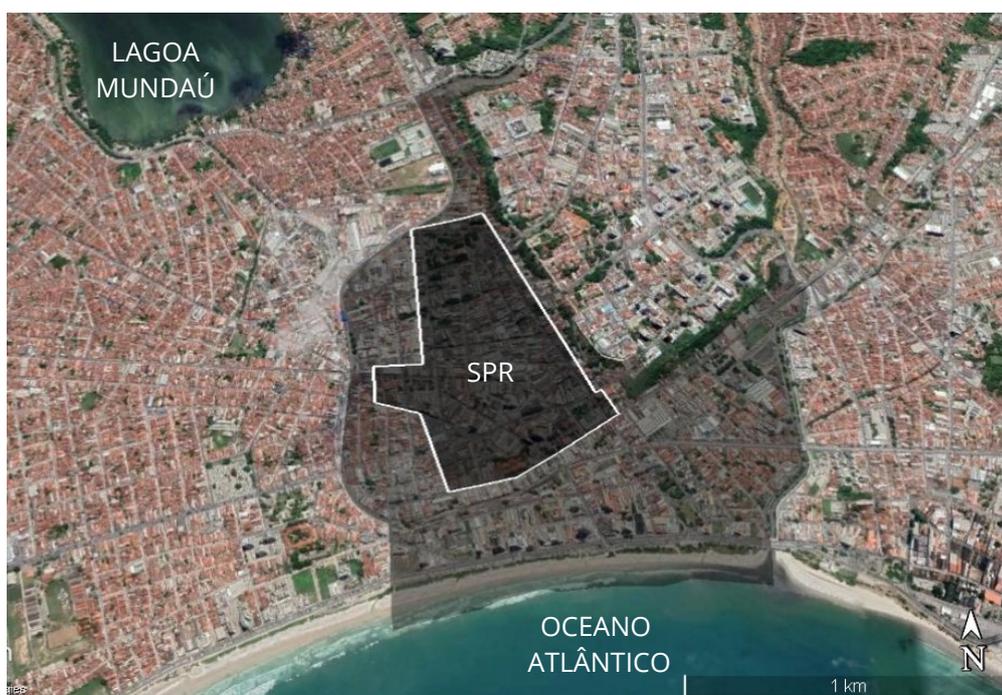
Redesenho da linha que delimita o Setor de Preservação Rigorosa dentro da Zona Especial de Preservação 2, Centro de Maceió/AL (demarcação do Setor de Preservação (em linha contínua branca) e mapa da localização do bairro (em cinza) em relação a cidade).

- Expansão da linha que delimita o Setor de Preservação Rigorosa, de forma que abranja as 25 edificações verticais que apresentaram significância cultural e as contemple com a legislação pertinente à conservação desse patrimônio;

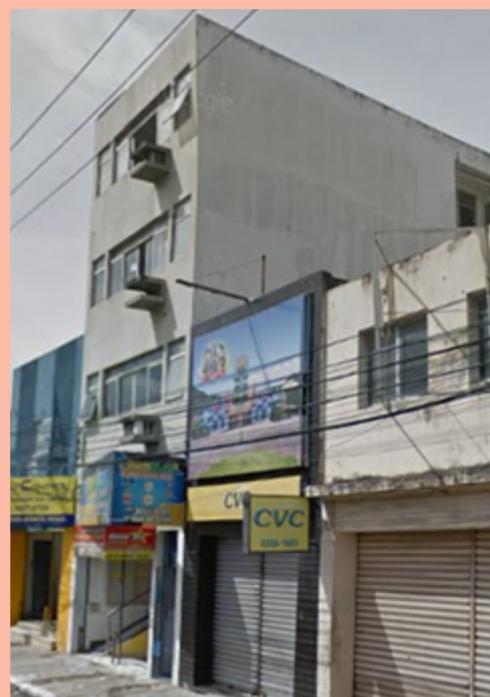
**ANO:**  
**GABARITO: TÉRREO + 3 PAV.**  
**USO: PRIVADO - COMERCIAL**

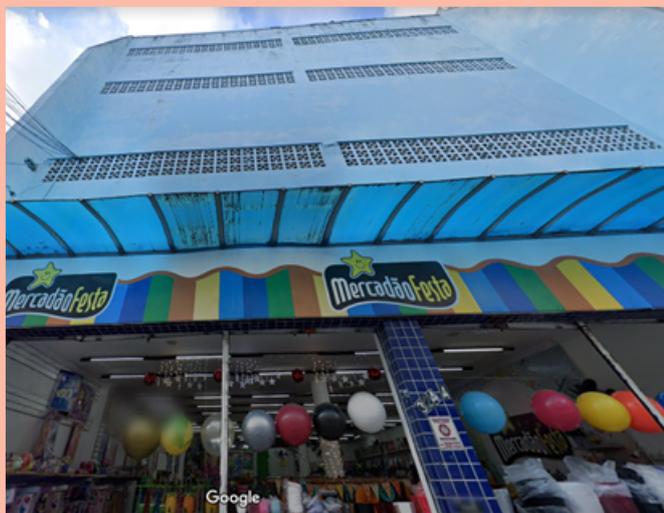
**ANO:**  
**GABARITO: TÉRREO + 3 PAV.**  
**USO: PRIVADO - COMERCIAL**

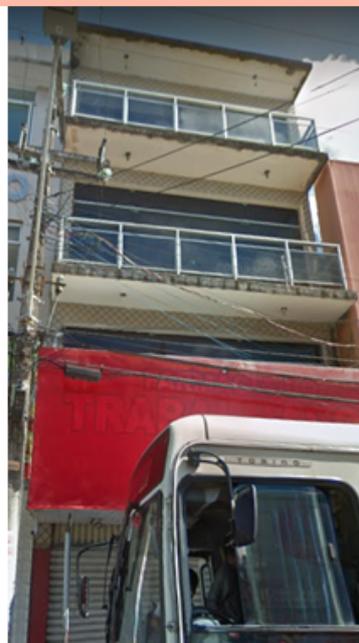
**ANO:**  
**GABARITO: TÉRREO + 3 PAV.**  
**USO: PRIVADO**

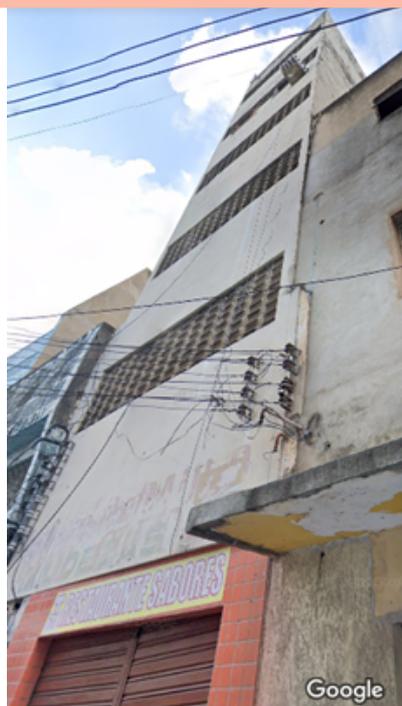
**ANO:**  
**GABARITO: TÉRREO + 5 PAV.**  
**USO: PRIVADO - COMERCIAL**

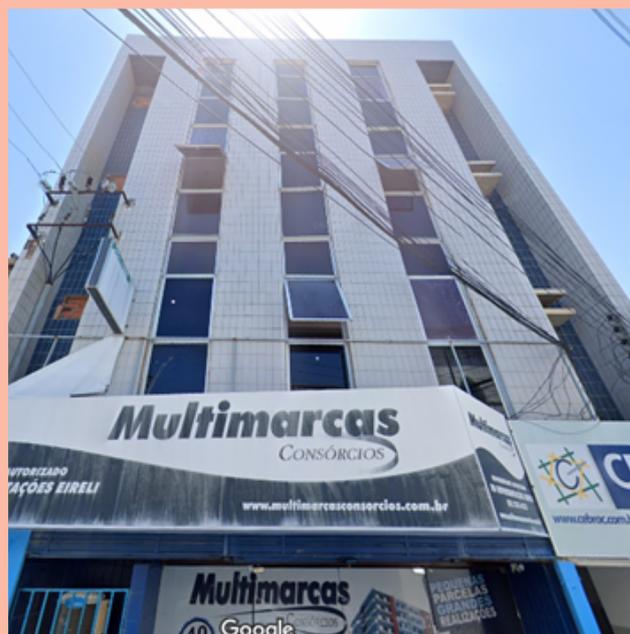
**ANO:**  
**GABARITO: TÉRREO + 3 PAV.**  
**USO: PRIVADO - COMERCIAL**

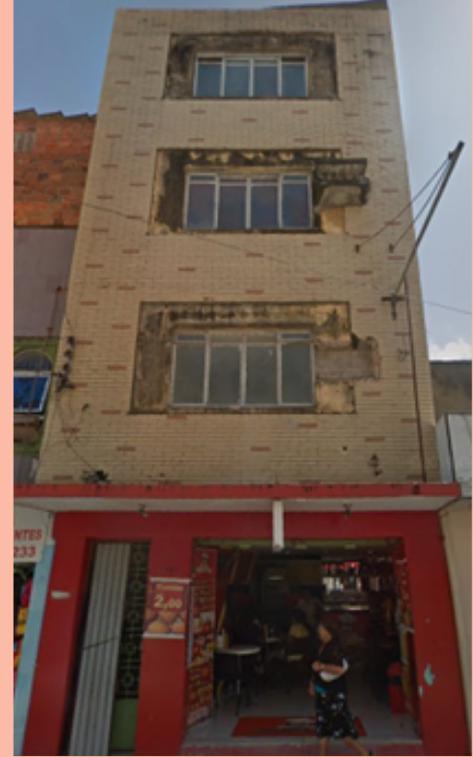
**ANO:**  
**GABARITO: TÉRREO + 3 PAV.**  
**USO: PRIVADO - COMERCIAL**

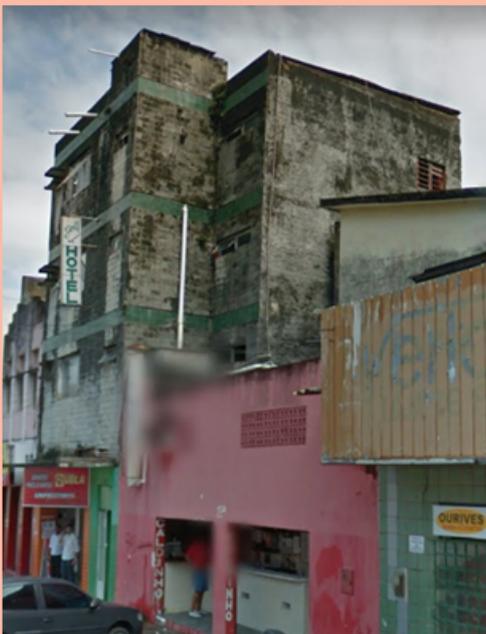
**ANO:**  
**GABARITO: TÉRREO + 3 PAV.**  
**USO: PRIVADO - COMERCIAL**

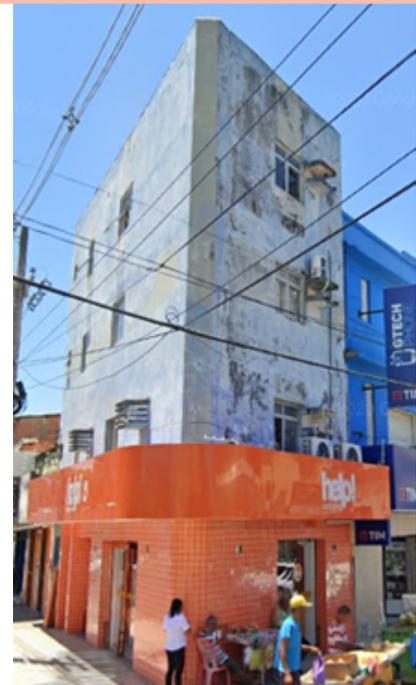
**ANO:**  
**GABARITO: TÉRREO + 3 PAV.**  
**USO: PRIVADO - COMERCIAL**

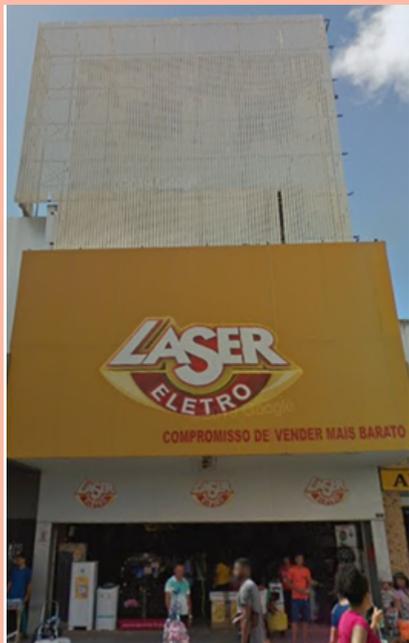
**ANO:**  
**GABARITO: TÉRREO + 3 PAV.**  
**USO: PRIVADO - COMERCIAL**
